# GE007 Lemeglio- Moneglia (GE)

## 1. Inquadramento del sito

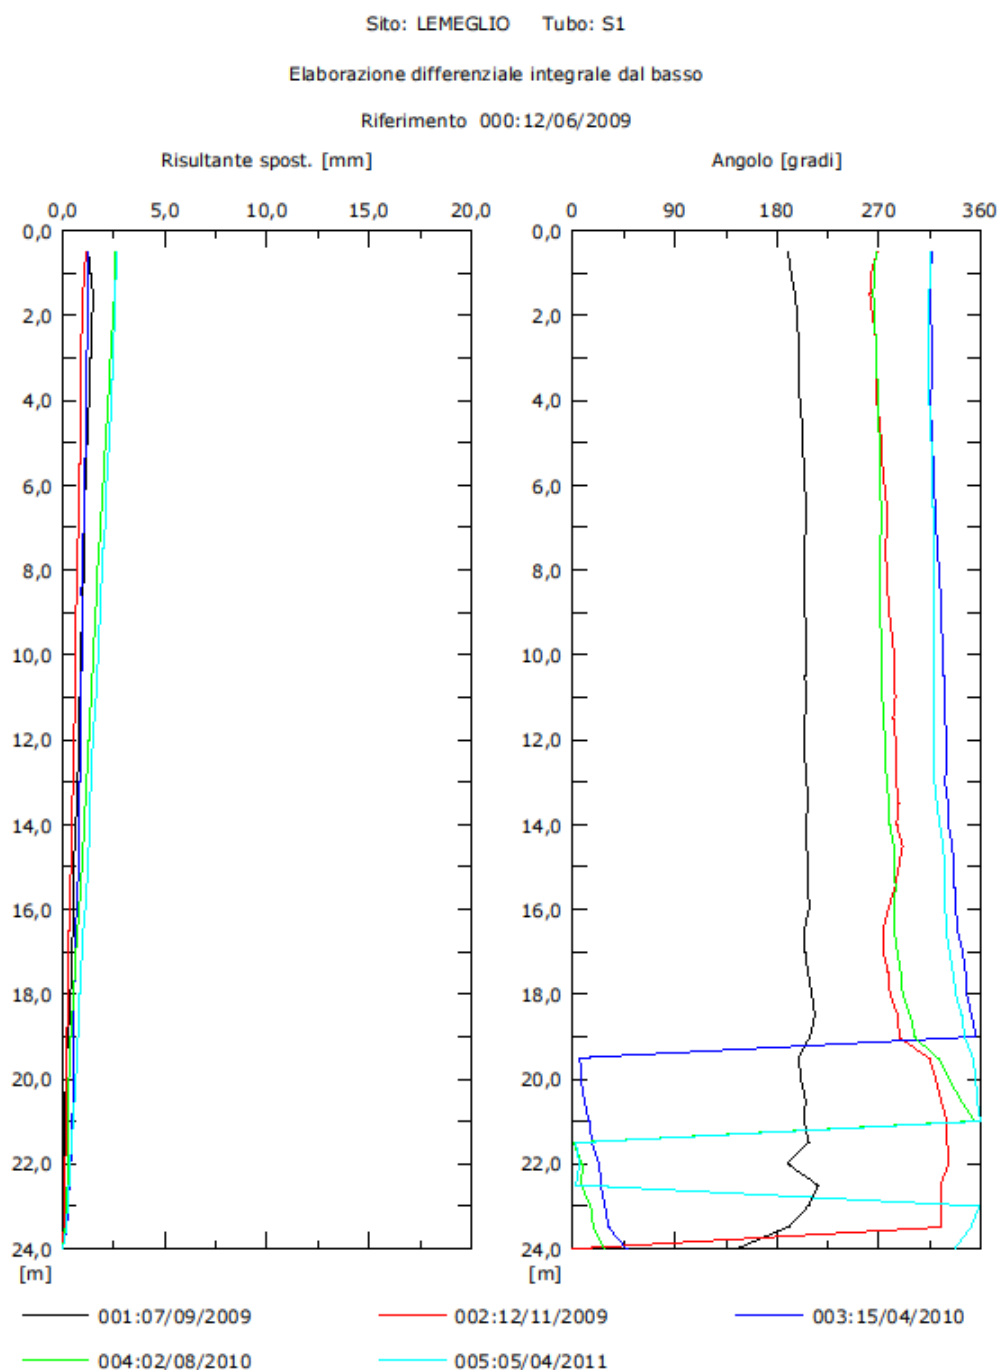
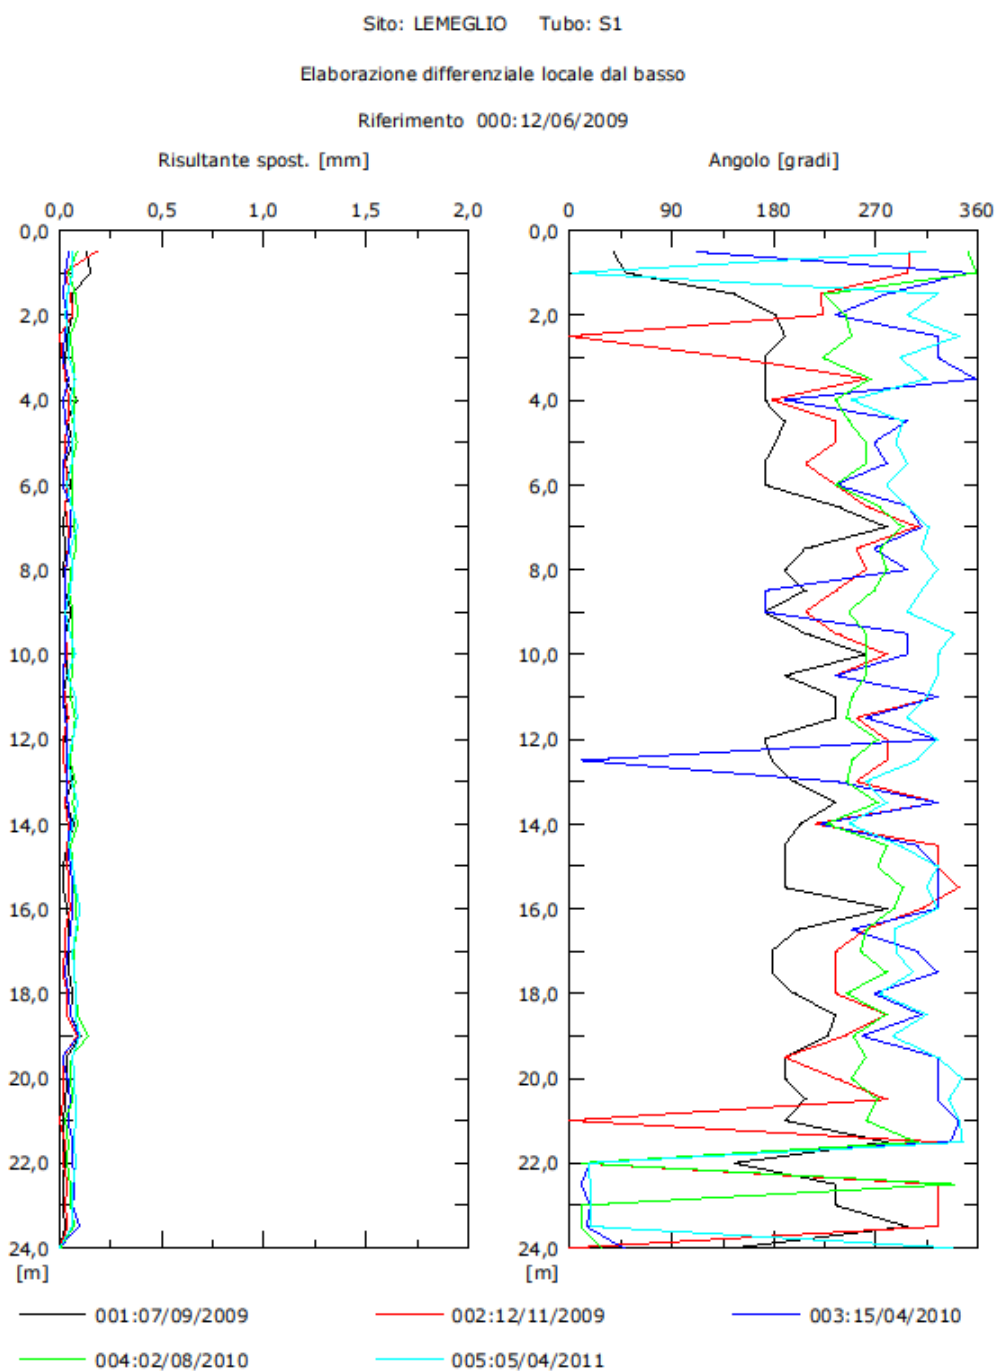
Dall'elaborazione differenziale integrale le deformate dal 2009 al 2011 non mostrano alcun incremento che possa far pensare alla presenza di movimenti reali e complessivamente i valori non ancora quantificabili restano al di sotto dei 3 mm in testa tubo: tale valore risulta compreso nell'intervallo di incertezza dello strumento. La direzione di spostamento in conseguenza ai bassi valori risulta appena rilevabile e sembra identificare S, coerentemente con la direzione del pendio. L'elaborazione differenziale locale ha confermato l'assenza di deformazioni (Fig.5).

Fig. 5a - Grafici relativi all'elaborazione differenziale integrale (risultante degli spostamenti) dell'inclinometro S1

Fig. 5b - Grafici relativi all'elaborazione differenziale locale (spostamenti locali) dell'inclinometro S1

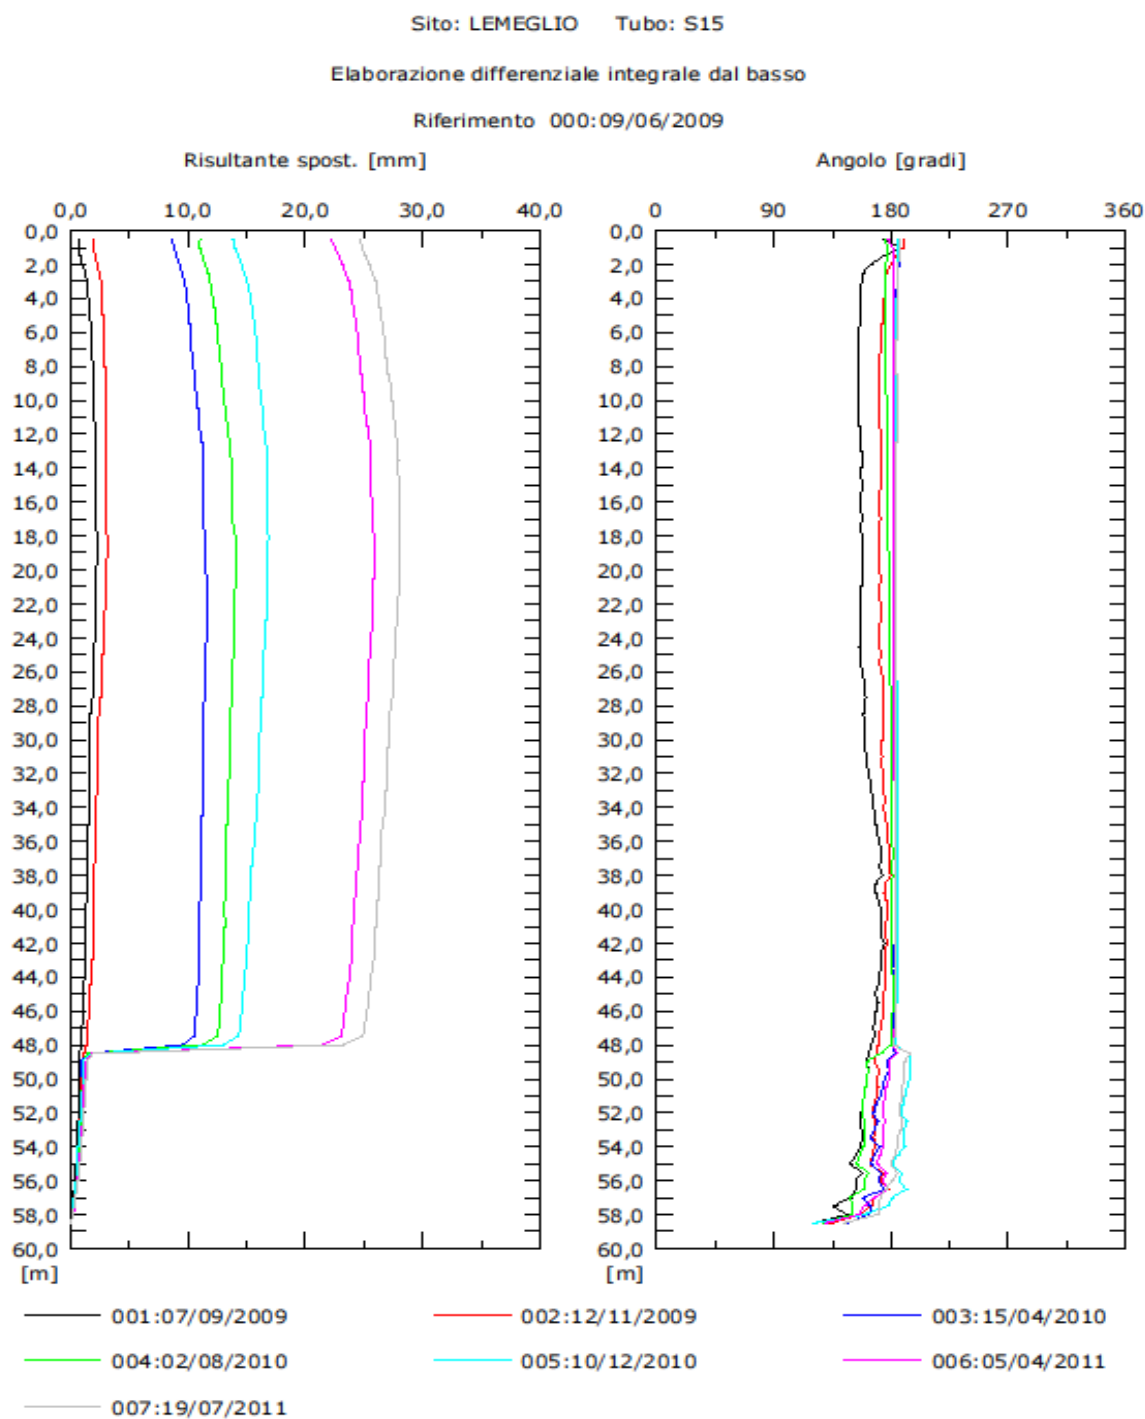
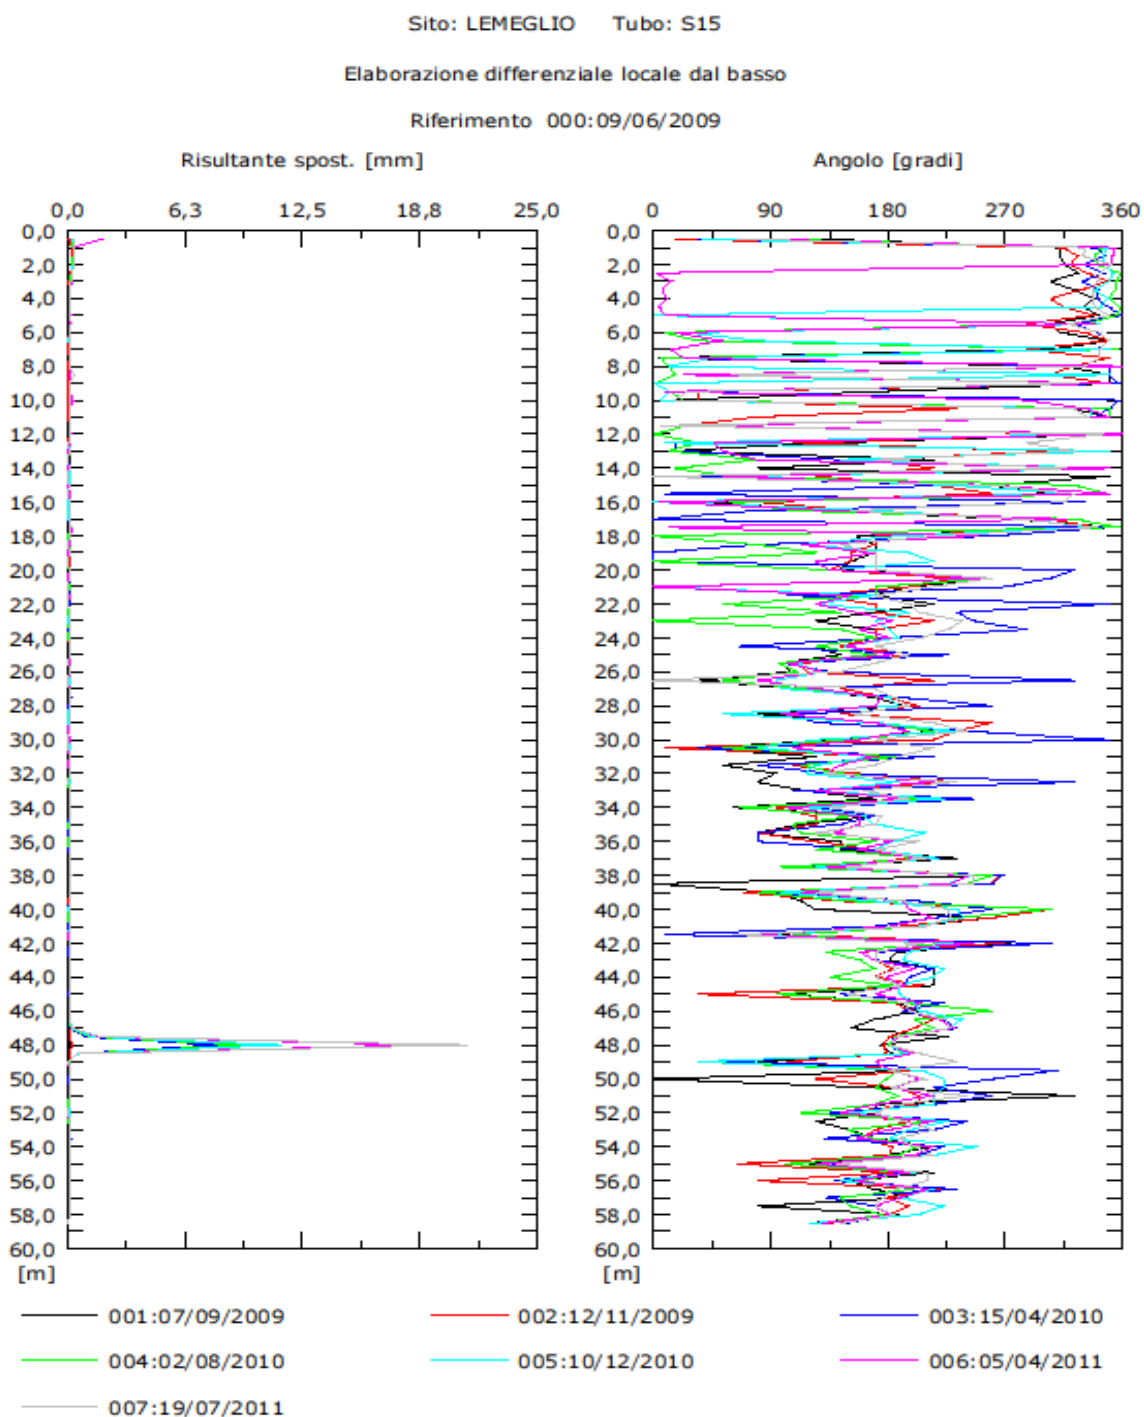
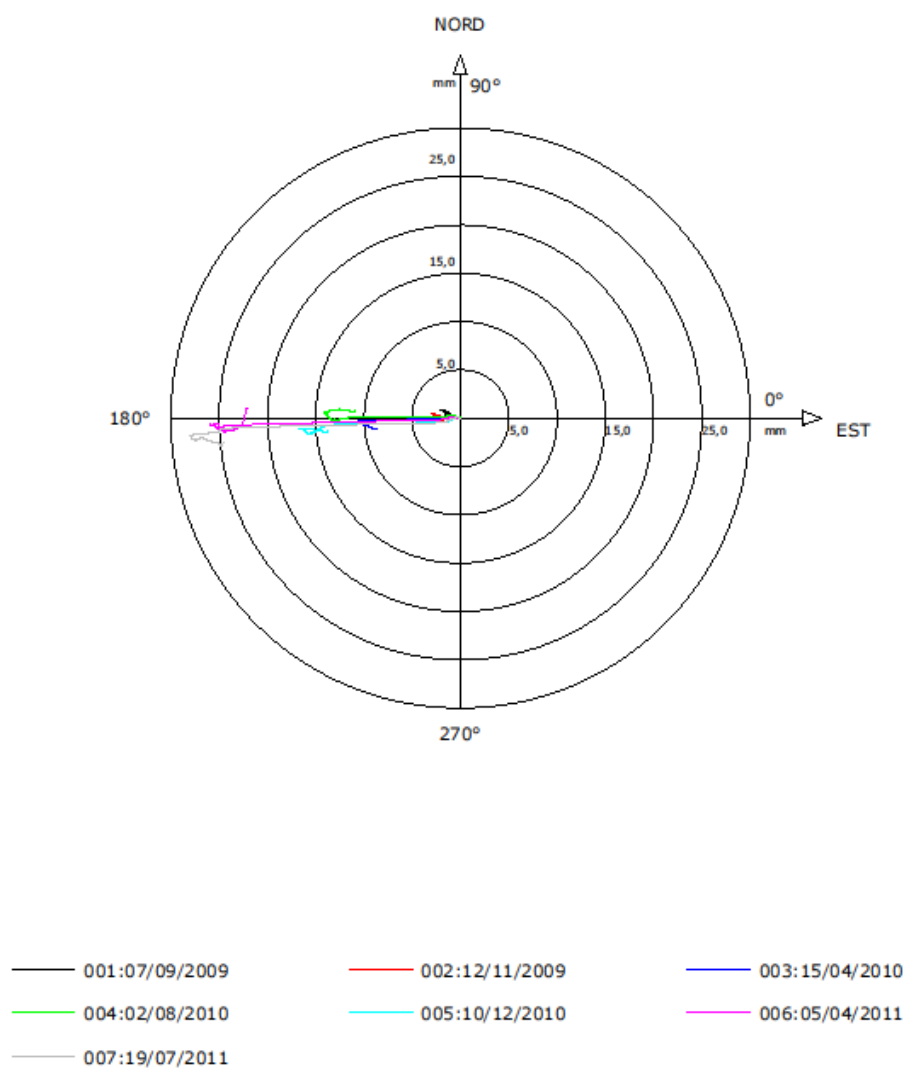
Le letture hanno confermato in due anni di tempo il movimento del piano di scorrimento profondo a 48 m che ha determinato in testa tubo uno spostamento massimo pari a 29 mm avente direzione W e concorde con la direzione del versante. Il movimento è concentrato lungo il piano di taglio a 48m senza identificare altre deformazioni indipendenti nei livelli superiori: questo aspetto è confermato dalla elaborazione locale che identifica un picco di 22 mm a 48 m di profondità. Da segnalare inoltre che lo spostamento che la massa franosa impone all'inclinometro risulta essere sostanzialmente un movimento in blocco al di sopra del piano di taglio e risulta essere caratterizzato dall'assenza di periodi di stasi, con alternanza di periodi in cui si registrano degli incrementi, in genere a seguito dell'inverno e della primavera e periodi di decelerazione estiva (Figg.6 e 7).

**Fig. 6a** -Grafici relativi all'elaborazione differenziale integrale (risultante degli spostamenti) dell'inclinometro S15

**Fig. 6b** -Grafici relativi all'elaborazione differenziale locale (spostamenti locali) dell'inclinometro S15

Fig. 7 - Grafico relativo all'elaborazione differenziale integrale (diagramma polare della deviazione) dell'inclinometro S15

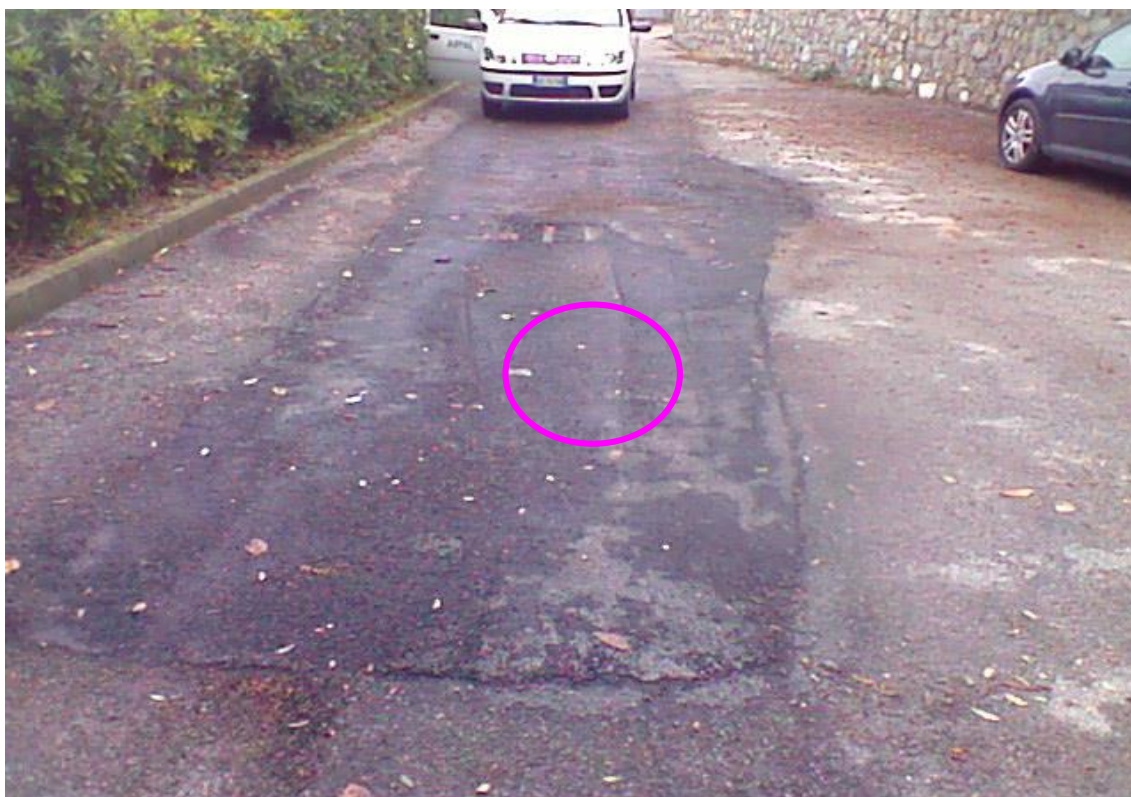
Così come evidenziato nei "*Dati Generali*" il monitoraggio non è potuto proseguire dal 2012 per la copertura del tombino con un nuovo manto stradale. Le foto di seguito permettono di dimostrare quanto avvenuto per l'inclinometro S15 (Fig.8).

**Fig. 8** - Estensione dell'area asfaltata e punto in cui è ubicato S15

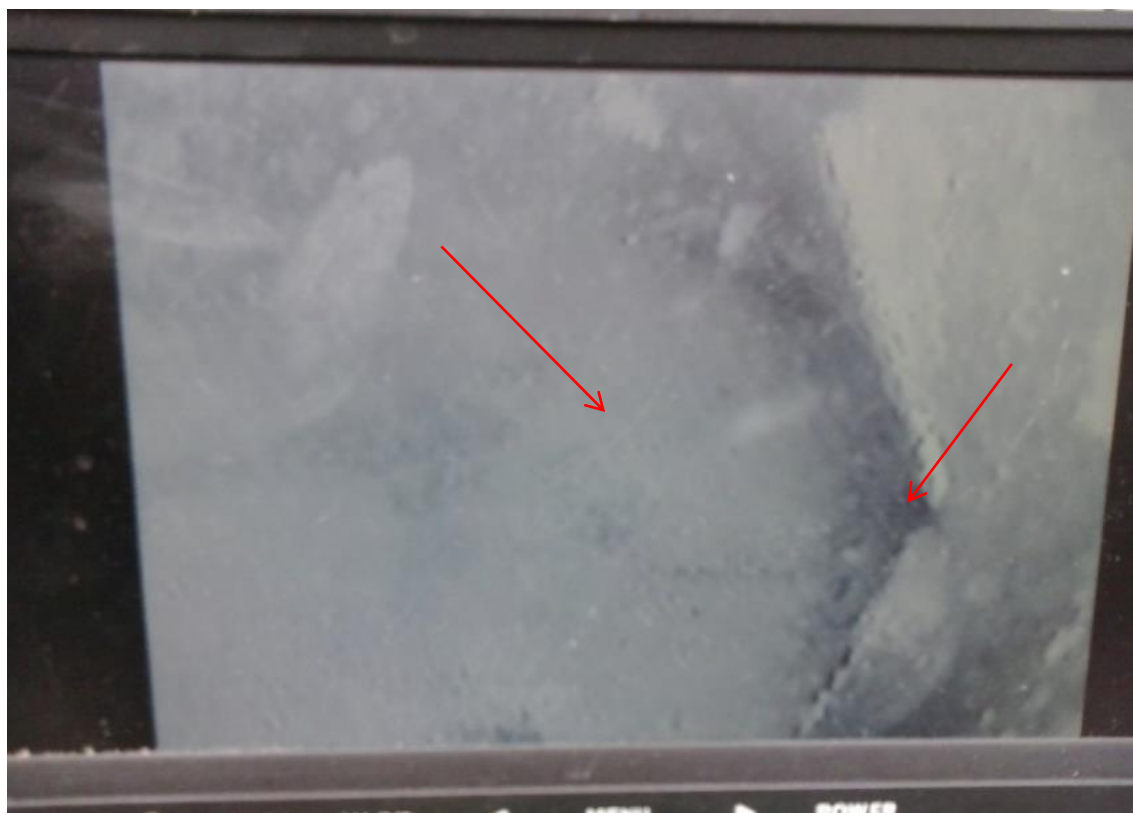
Il sopralluogo, con riapertura dell'inclinometro S15, ha consentito di verificare mediante ispezione televisiva la progressione della deformazione, localizzata alla profondità di -48 m e già rilevata nel corso del periodo 2009-2011: la discesa della telecamera da foro ha permesso di osservare una sostanziale assenza di deformazioni fino alla profondità ove è ubicato il piano di taglio, mentre a -48 m si è osservato un taglio definitivo della tubazione con impossibilità di discendere ulteriormente per eseguire la lettura mediante il sistema di misura inclinometrico (Fig.9).

**Fig. 9** – Deformazione e rottura dell'inclinometro a -48m di profondità. Le due frecce rosse indicano la zona ove la tubazione inclinometrica verticale si è irrimediabilmente piegata verso destra.

E' evidente che la deformazione del suolo, circa 1 cm/anno come documentato dal monitoraggio effettuato dal 2009 al 2011, è proseguita nel corso del periodo non monitorato, fino a tagliare la tubazione dell'inclinometro rendendolo inutilizzabile.

Pertanto, e nonostante la riapertura dell'inclinometro S15, il sito di Lemoglio resta al momento non monitorabile ai fini della stima del movimento gravitativo in atto, per mancanza di strumentazione inclinometrica leggibile.

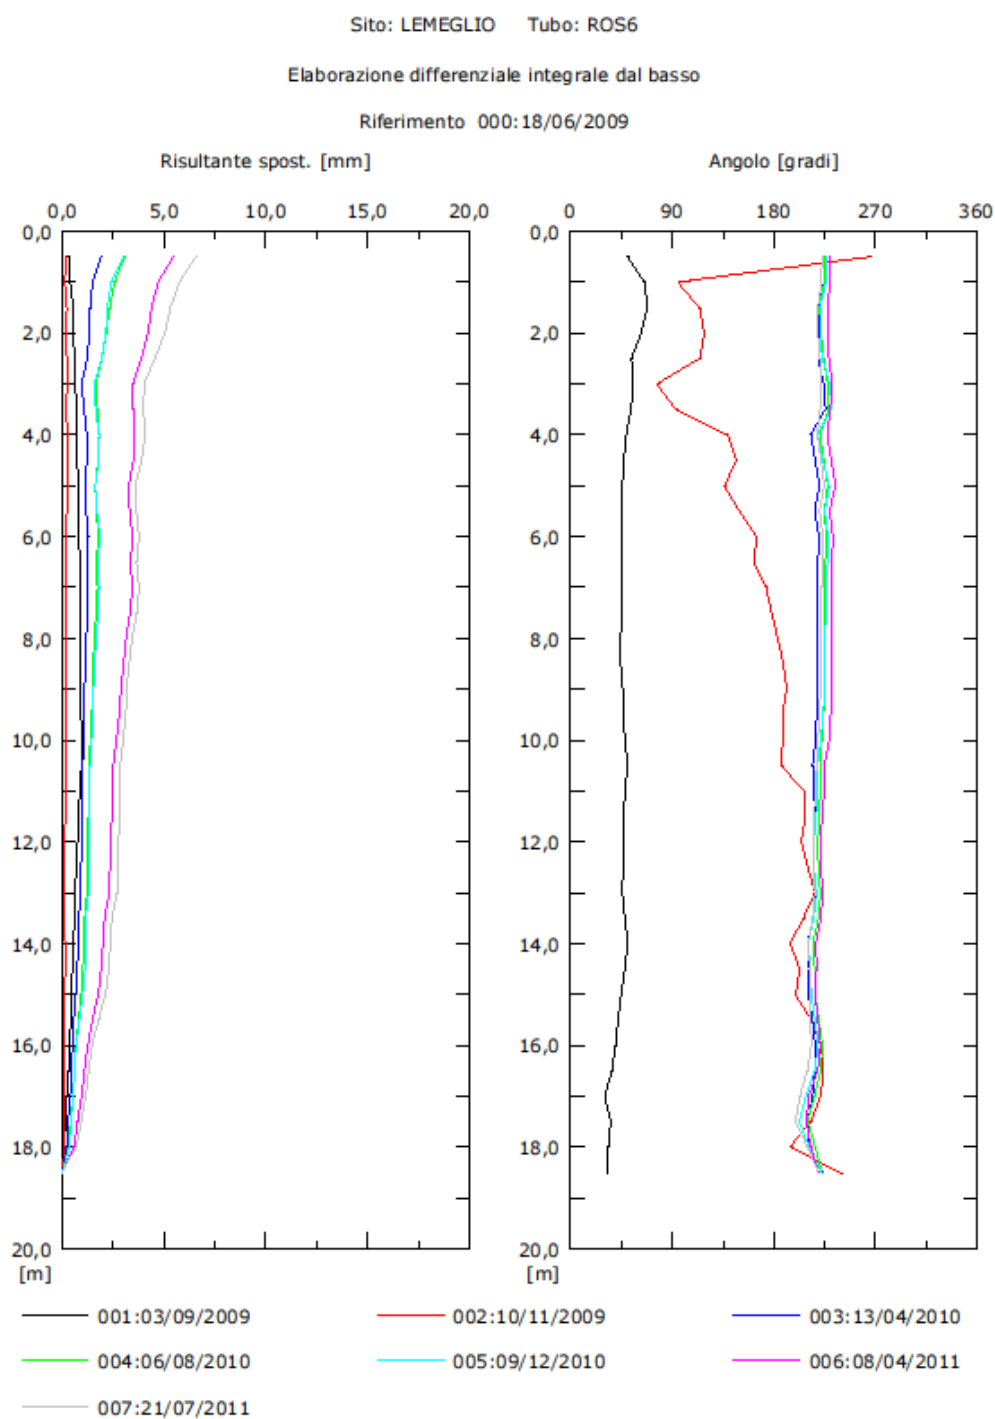
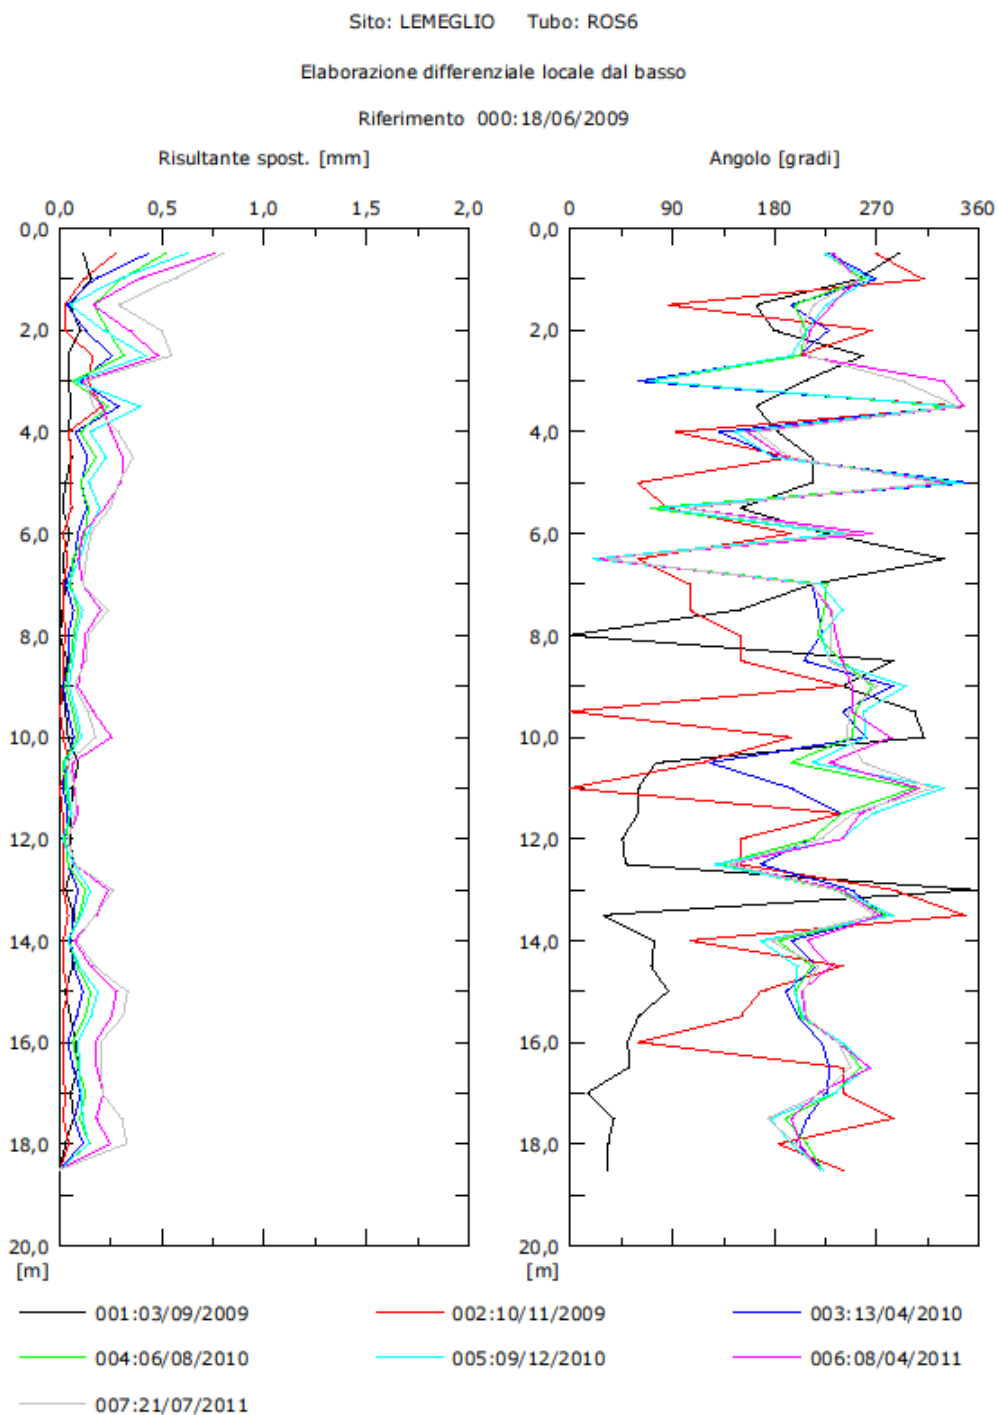
Dall'elaborazione differenziale integrale le deformate nel periodo 2009-2011 non hanno evidenziato movimenti significativi, anche se i valori complessivamente sono di difficile lettura, restando compresi entro 5 mm: tale valore infatti risulta all'intervallo di incertezza dello strumento. La direzione di spostamento in conseguenza ai bassi valori risulta appena rilevabile e sembra identificare SW, coerentemente con la giacitura del pendio. L'elaborazione differenziale locale ha confermato l'assenza di picchi (Fig.10). Rimangono dei dubbi sull'effettiva assenza di deformazioni e sulla relativa lunghezza della tubazione (possibile una traslazione dell'inclinometro) che in un contesto deformativo attivo non sembra risentire di movimenti sostanziali.

**Fig. 10a** - Grafici relativi all'elaborazione differenziale integrale (risultante degli spostamenti dell'inclinometro ROS6)

**Fig. 10b** - Grafici relativi all'elaborazione differenziale locale (spostamenti locali) dell'inclinometro ROS6

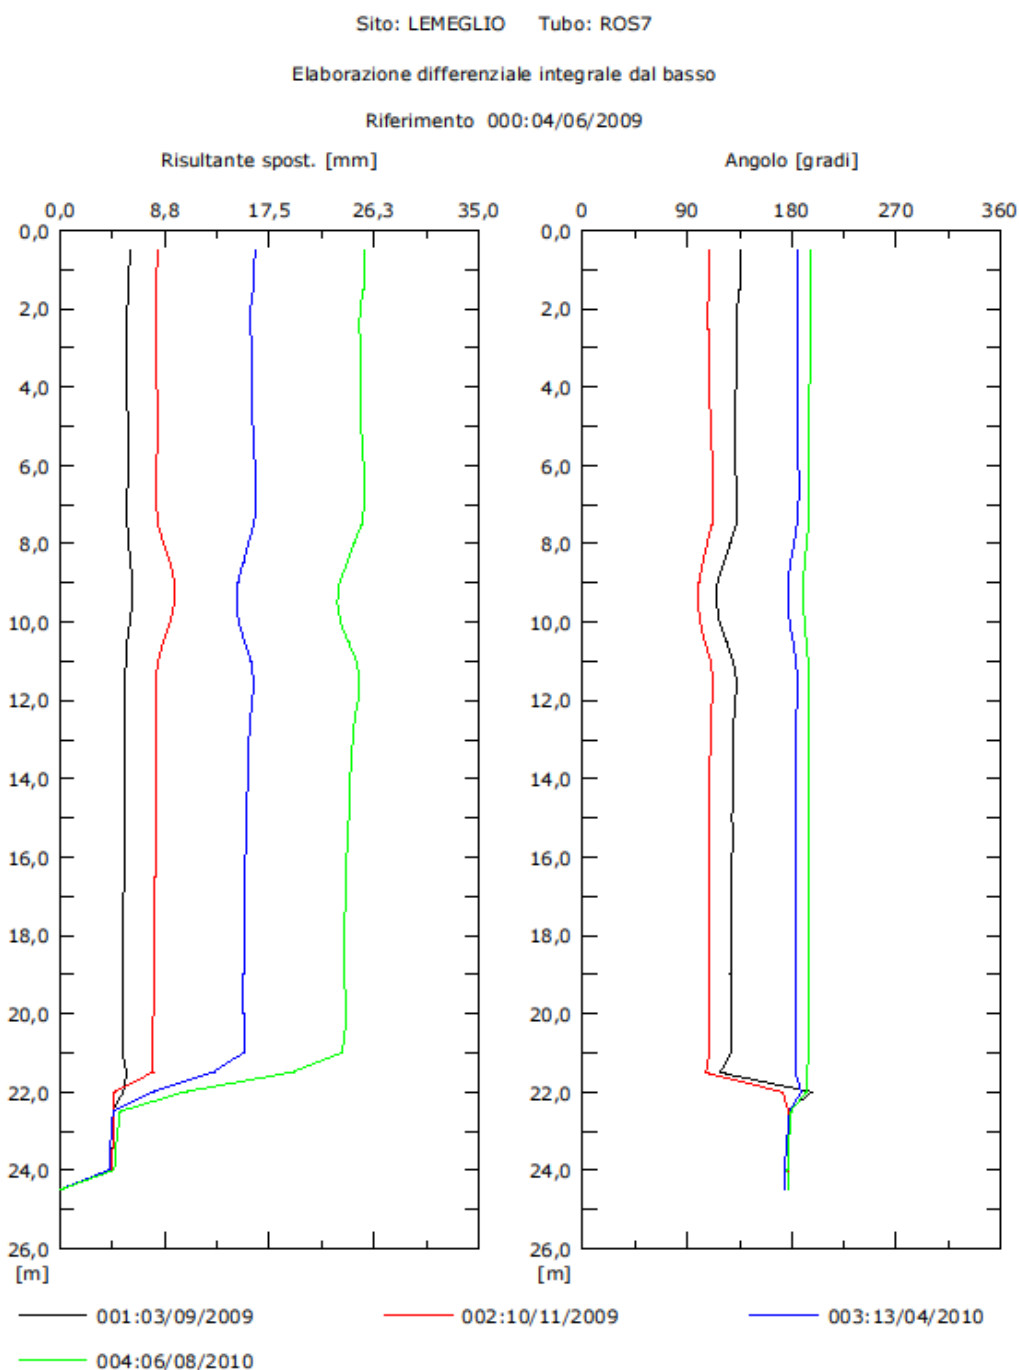
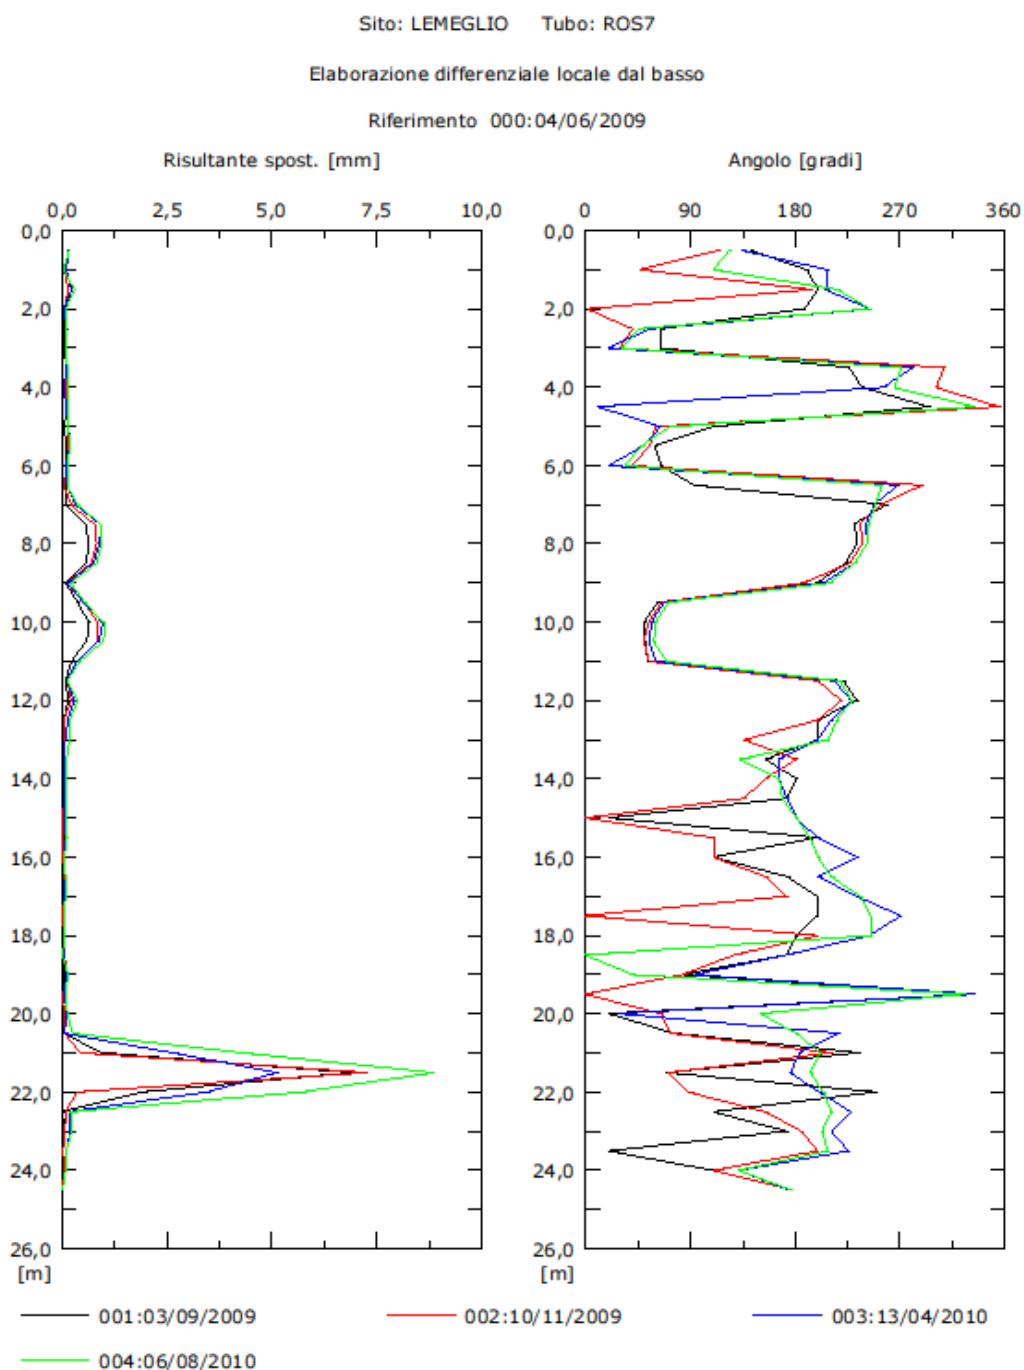
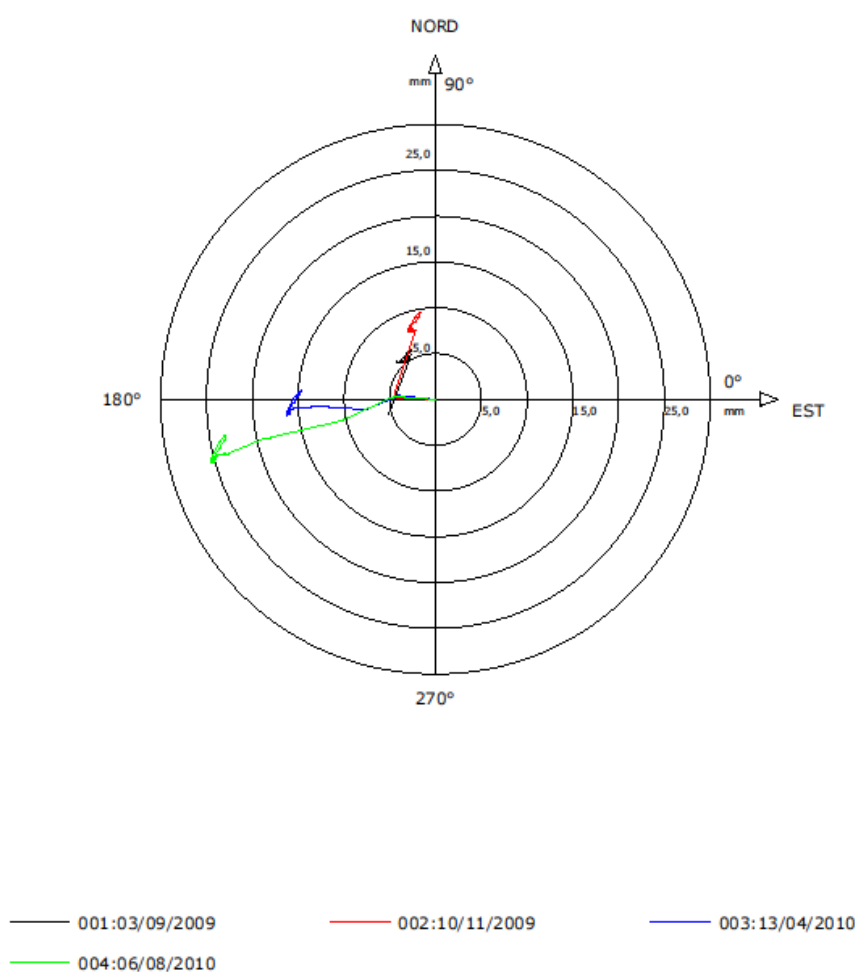
I cicli di lettura effettuati nel 2009 e 2010 hanno registrato la continua evoluzione della deformazione, raggiungendo un valore massimo di 27 mm in direzione W e una progressione di 10 mm da aprile ad agosto 2010. Il monitoraggio quindi ha permesso di analizzare l'evoluzione dello scorrimento lungo il piano di taglio a 21.5 m di profondità (fondo foro), identificato con altrettanta precisione dall'elaborazione locale con un picco principale di quasi 10mm (Figg. 11 e 12). La grande deformazione presente tra 21.5 e 24.5 m, rilevata già nel 2009 con checksum abnormi intorno a 2000 digit (valori che rientrano immediatamente nella norma al di sopra dei 21.5 m con checksum di poche unità), ha subito nel corso dell'anno un ulteriore movimento non consentendo più nell'ultimo ciclo di letture il passaggio della sonda pilota e il raggiungimento del fondo dell'inclinometro.

**Fig. 11a** - Grafici relativi all'elaborazione differenziale integrale (risultante degli spostamenti) dell'inclinometro ROS7

**Fig. 11b** - Grafici relativi all'elaborazione differenziale locale (spostamenti locali) dell'inclinometro ROS7

**Fig. 12** - Grafico relativo all'elaborazione differenziale integrale (diagramma polare della deviazione) dell'inclinometro ROS7

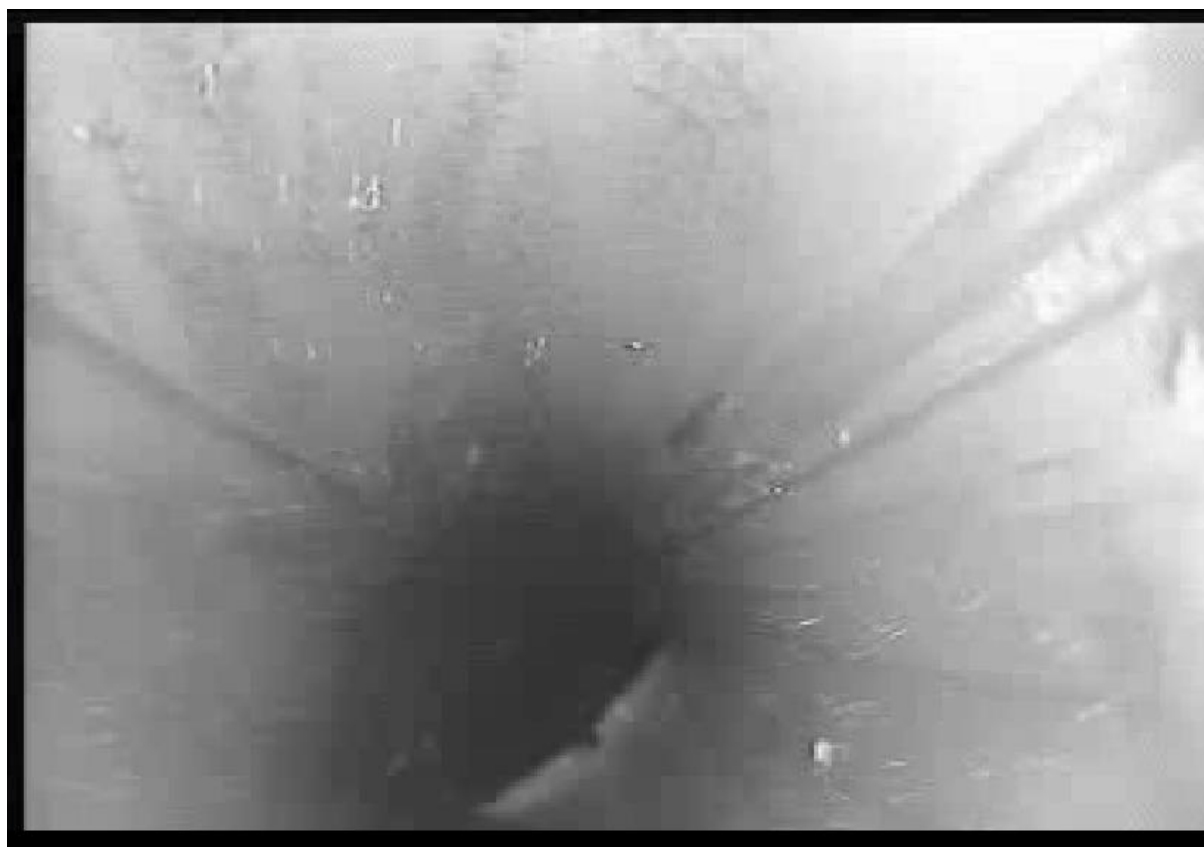
Nel 2011 si è verificata la definitiva strozzatura alla profondità di 21.5 m e pertanto non risulta più utilizzabile. La deformazione della tubazione e il peggioramento delle condizioni rispetto alla lettura di agosto 2010 vuol significare un incremento nello spostamento dell'ordine almeno del centimetro tanto da non consentire più il passaggio della sonda inclinometrica a 21.5 m. La conferma dell'ostruzione della tubazione è stata fornita dalla telecamera da foro – 21/07/2011(Fig. 13).

**Foto. 13** - Particolare della deformazione a 21.5m che non consente più il passaggio della sonda pilota. È particolarmente evidente lo schiacciamento della tubazione e la “luce” disponibile si riduce per via di un evidente gradino.

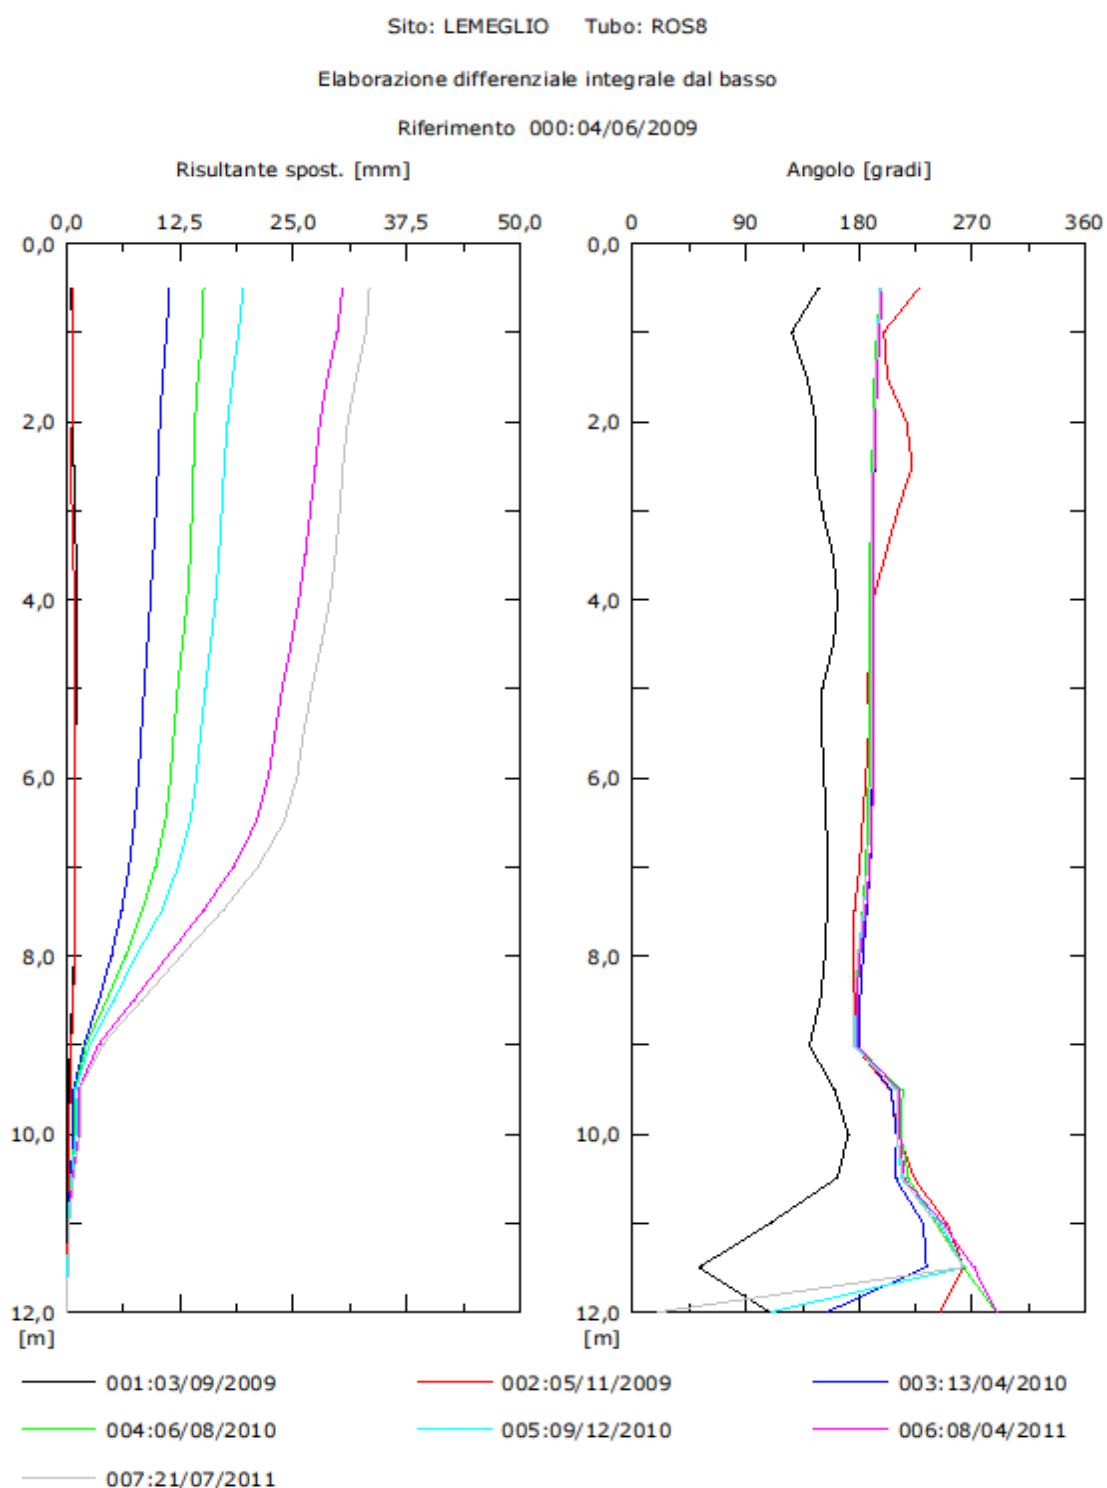
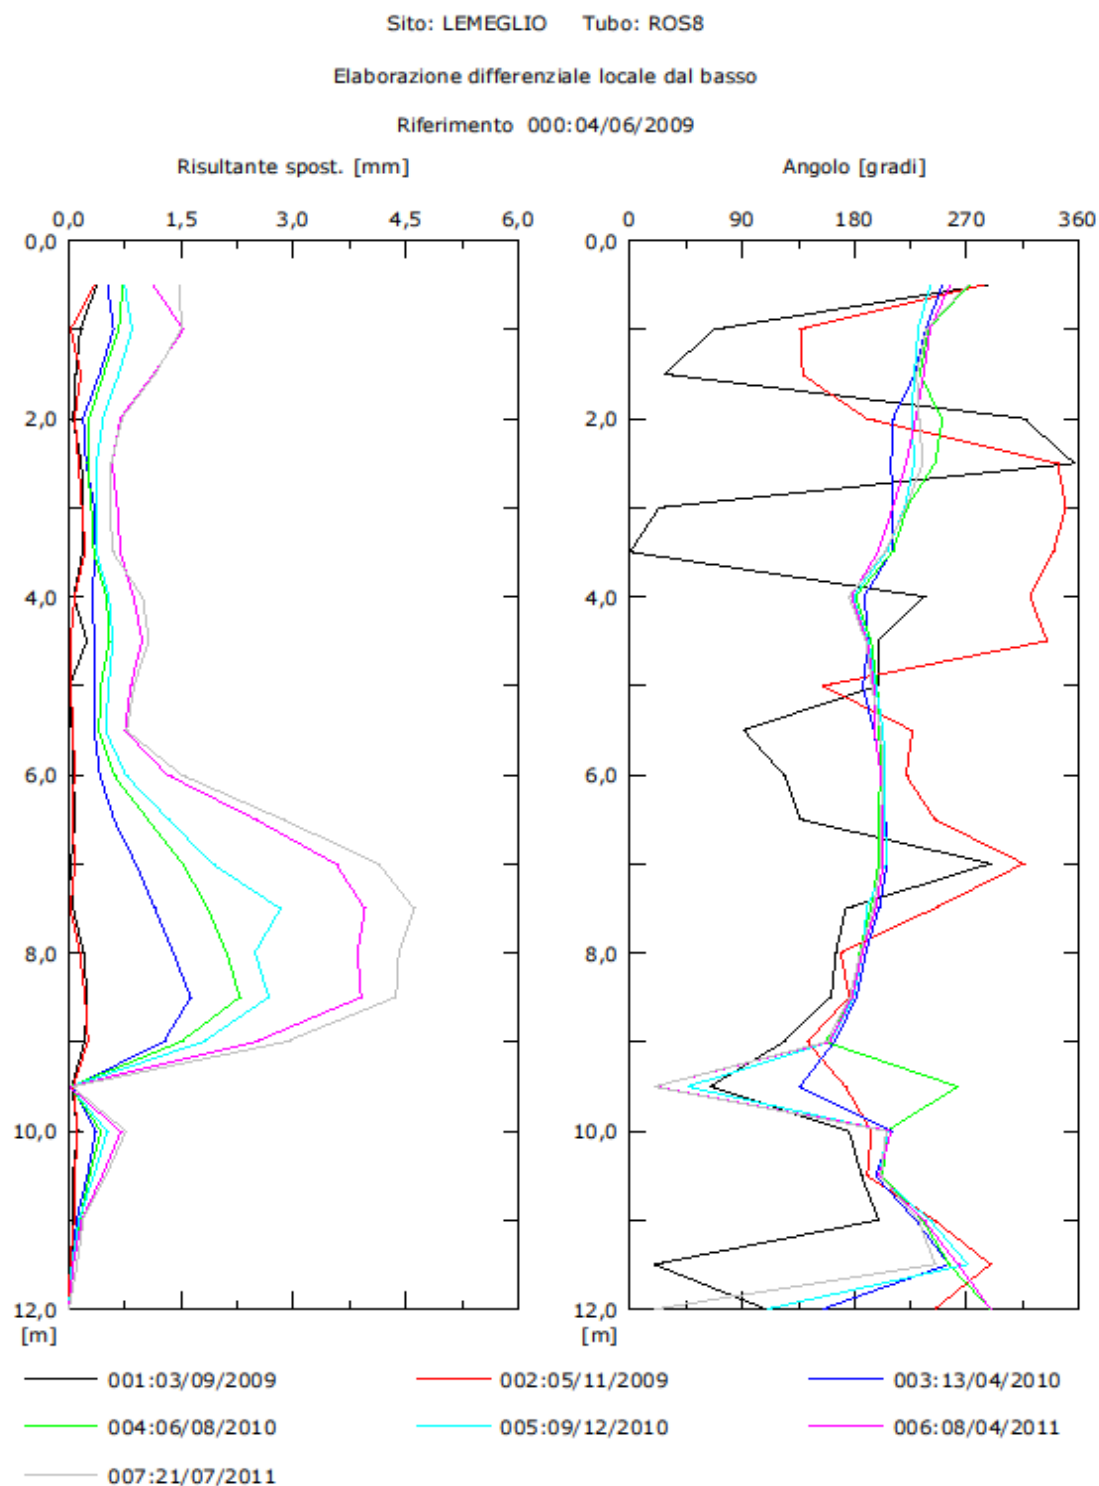
Dopo un periodo iniziale di monitoraggio, eseguito nel 2009, ove si registravano valori sostanzialmente bassi, le letture seguenti elaborate hanno rilevato movimenti con incrementi continui fino ad uno spostamento globale di 33 mm in direzione W in due anni di monitoraggio: la morfologia della curva inclinometrica conferma la zona di deformazione tra 8 e 9 m. L'elaborazione differenziale locale ha registrato un'ampia zona di deformazione con innalzamento dei valori fino a 5 mm. Si sottolinea il fatto che la limitata lunghezza della tubazione potrebbe non consentire il rilievo di deformazioni profonde (Fig.14).

**Fig. 14a** - Grafici relativi all'elaborazione differenziale integrale (risultante degli spostamenti) dell'inclinometro ROS8

**Fig. 14b** - Grafici relativi all'elaborazione differenziale locale (spostamenti locali) dell'inclinometro ROS8
