# GE007 Lemeglio- Moneglia (GE)

## 1. Inquadramento del sito

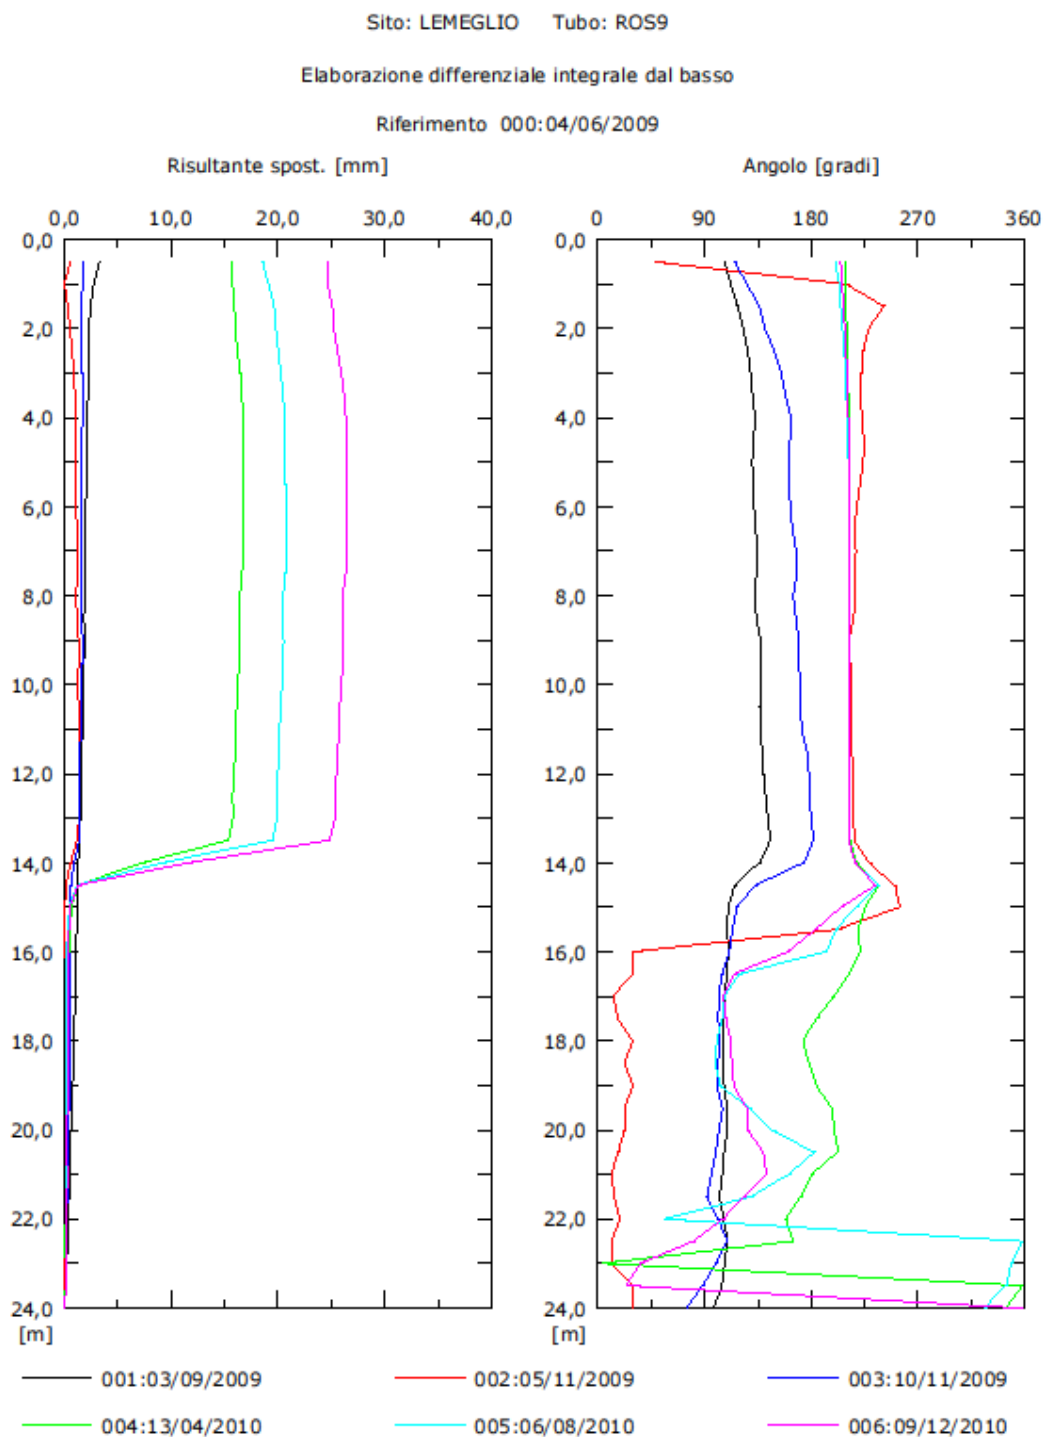
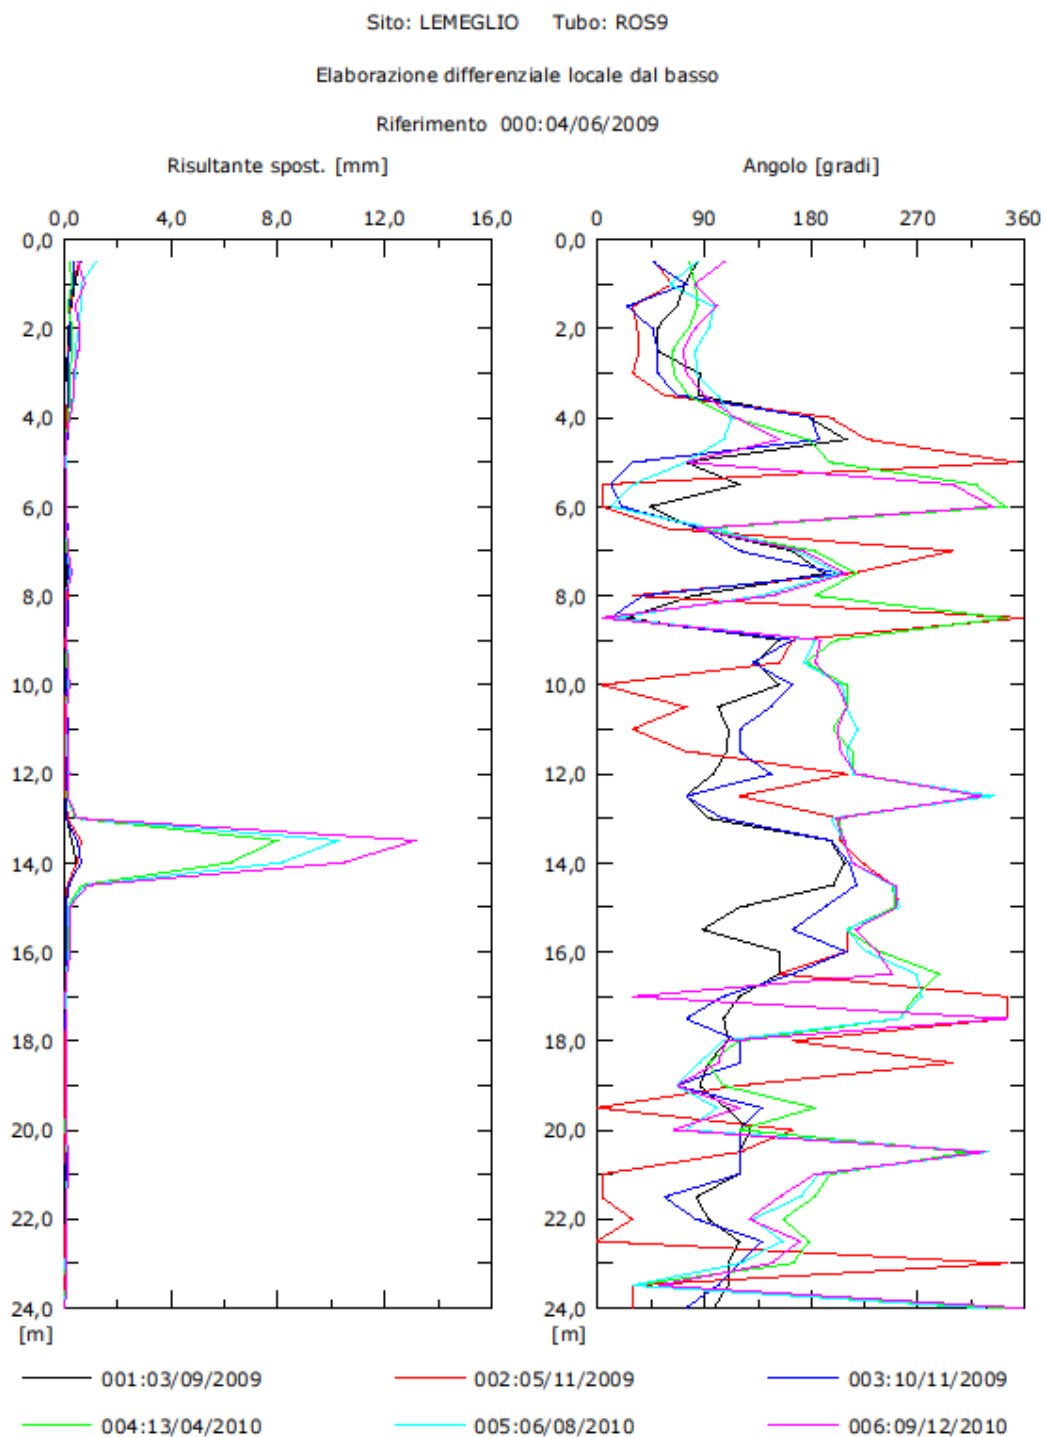
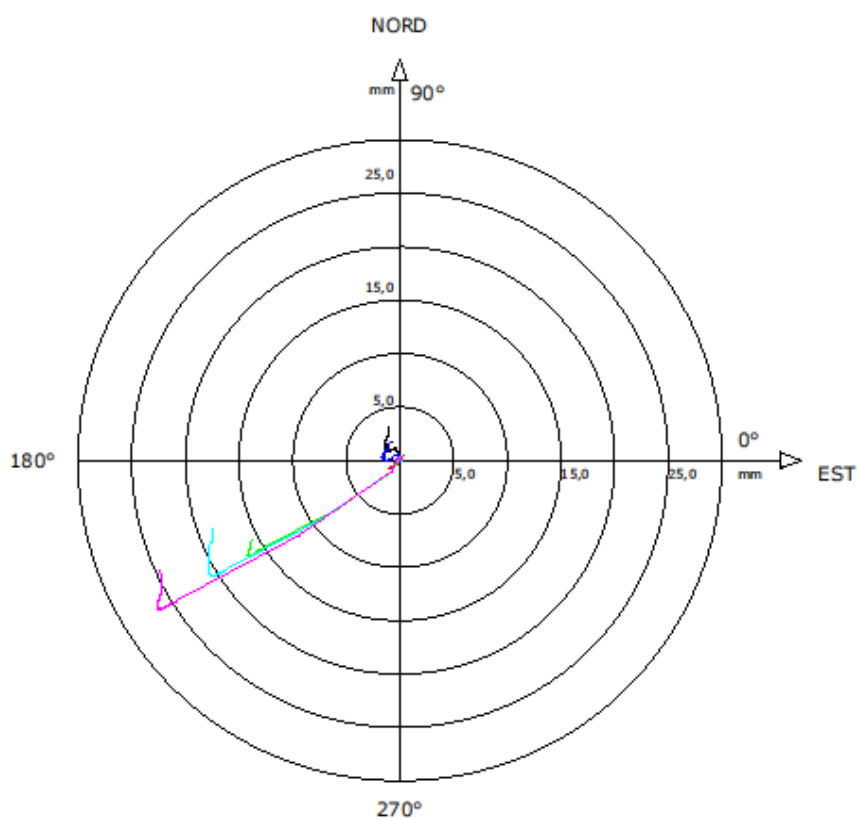
La tubazione ha evidenziato nel ciclo di letture effettuato il 08/04/2011 la definitiva strozzatura alla profondità di 14 m e pertanto non risulta più utilizzabile. La deformazione della tubazione e il peggioramento delle condizioni rispetto alla lettura di dicembre 2010 vuol significare un incremento nello spostamento dell'ordine almeno del centimetro tanto da non consentire più il passaggio della sonda inclinometrica a 14 m. Pertanto si conferma la progressione del movimento lungo la superficie di taglio già rilevata dall'elaborazione differenziale integrale che aveva evidenziato in data 09/12/2010 (ultima lettura) uno spostamento massimo di circa 26 mm in testa tubo (18 mesi di monitoraggio) e una direzione azimutale verso W (Figg.15 e 16). Tale situazione era confermata dall'elaborazione differenziale locale con un valore massimo di spostamento di circa 14 mm.

**Fig. 15a** - Grafici relativi all'elaborazione differenziale integrale (risultante degli spostamenti) dell'inclinometro  
 ROS9

Fig. 15b - Grafici relativi all'elaborazione differenziale locale (spostamenti locali) dell'inclinometro ROS9

**Fig. 16** - Grafico relativo all'elaborazione differenziale integrale (diagramma polare della deviazione) dell'inclinometro ROS9

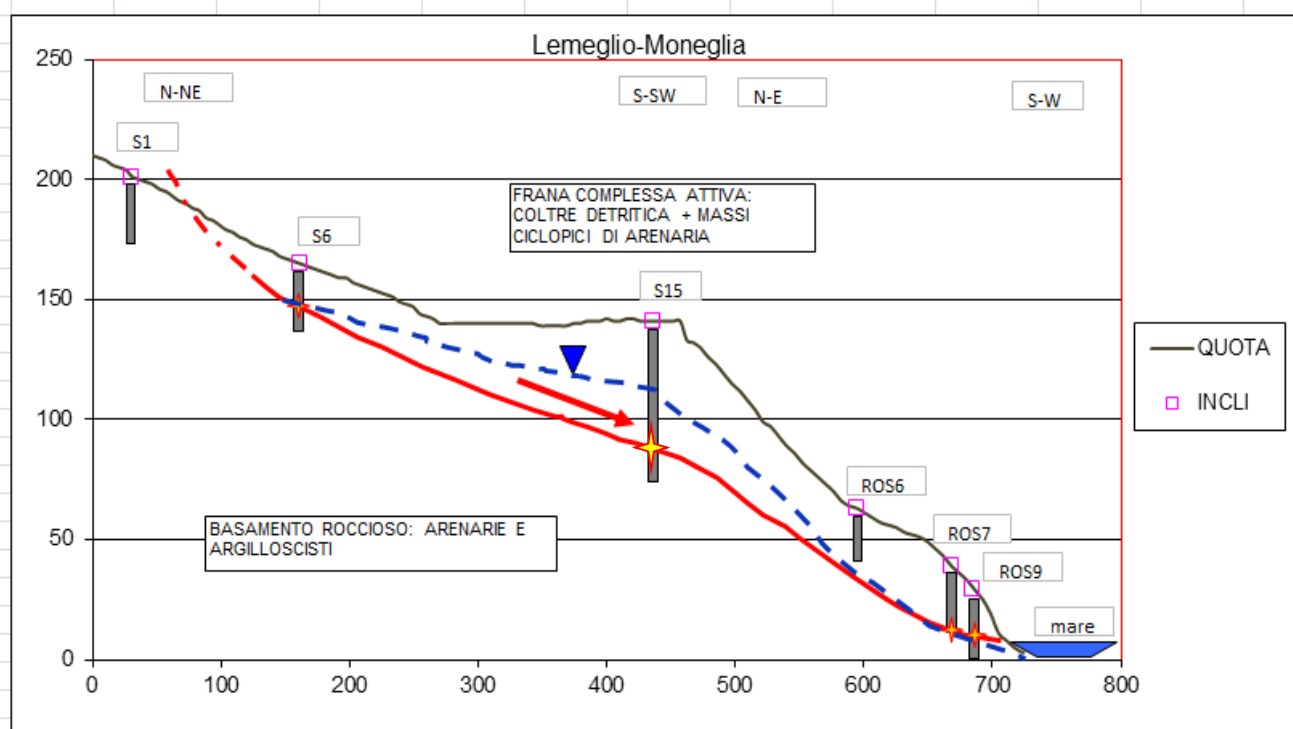
La differenza delle profondità delle deformazioni rilevate dagli inclinometri sarebbe dovuta al fatto che la rottura della pendenza presente a valle dell'S15 tenderebbe a far "affiorare" il piano di scivolamento principale in prossimità della zona residenziale Rospo arrivando a 21 m su ROS7 e 14 m su ROS9. Non si può escludere, peraltro, che il piano di scorrimento principale si mantenga alla stessa profondità anche nella zona di valle e che rispetto al piano campagna affondi a profondità superiori rispetto alle deformazioni registrate dagli inclinometri: i movimenti relativamente più superficiali registrati sarebbero in questo caso il risultato di deformazioni secondarie. In sintesi allo stato attuale la frana di Lemeglio nella zona inferiore continua a far osservare spostamenti localizzati in direzione ovest anche di una certa entità mentre il restante corpo non sembra per il momento mostrare spostamenti rilevanti (Fig.19). Si conferma quindi il grado di "attività" della frana, già definito in IFFI come "attivo".

**Fig.19** - Sezione della frana che interessa il sito di Lemeglio

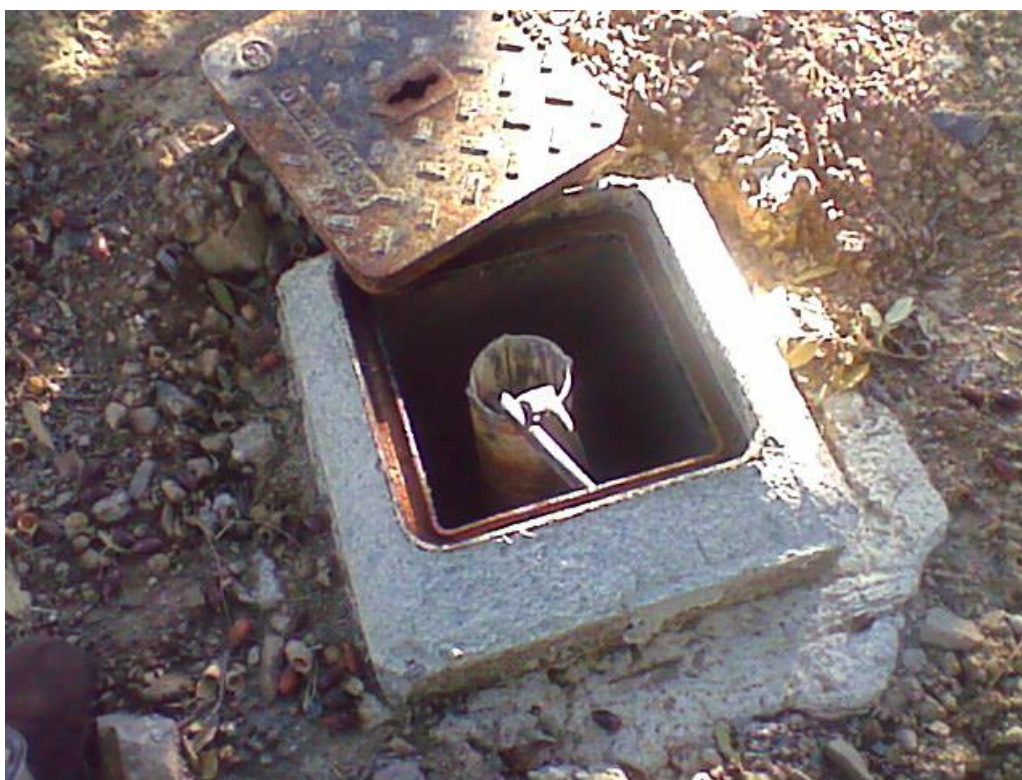
**Fig.20** - Pozzetto del tubo inclinometrico installato in "zona S15"

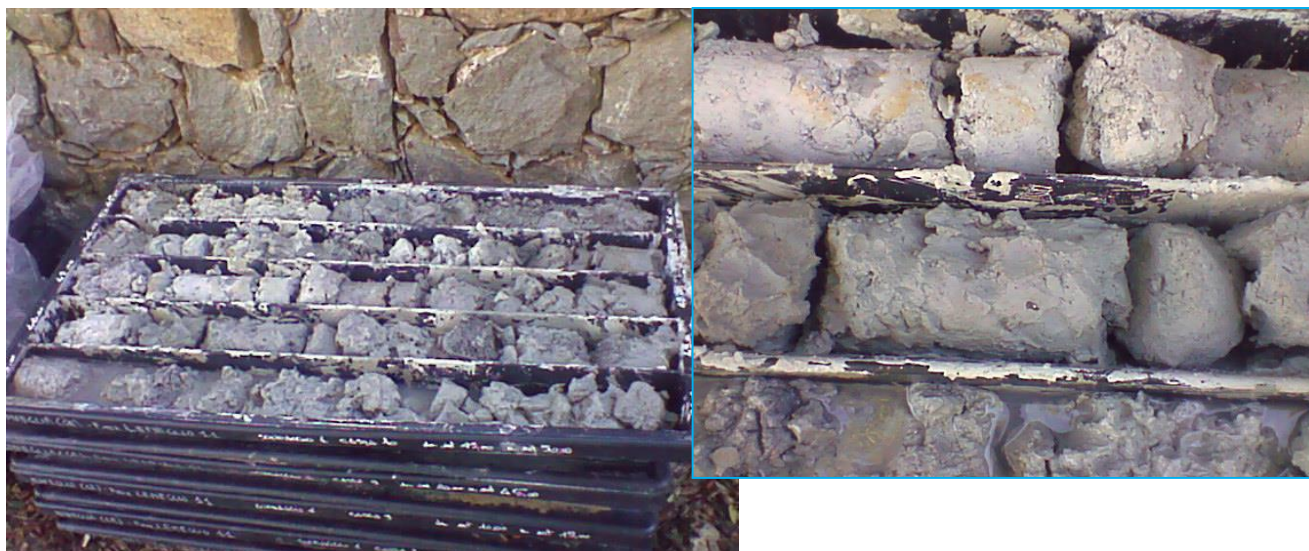
L'installazione recente di un tubo inclinometrico da parte di terzi, ubicato pochi metri a S rispetto a S15 (Fig. 20) e verosimilmente intestato alla profondità di 50 m (lunghezza identificata dalla verifica delle cassette catalogatrici), ha consentito di osservare il reale stato della zona interessata dallo scorrimento principale a 48 m: gli spezzoni di carota fortemente alterati e con un grado di coesione non molto elevato evidenziano le scadenti qualità geomeccaniche di una zona di laminazione soggetta a movimenti continui (Fig.21).

**Fig.21** - Cassette catalogatrici presenti sul piazzale accanto a S15 e particolare della zona di scorrimento tra -45 e 50m

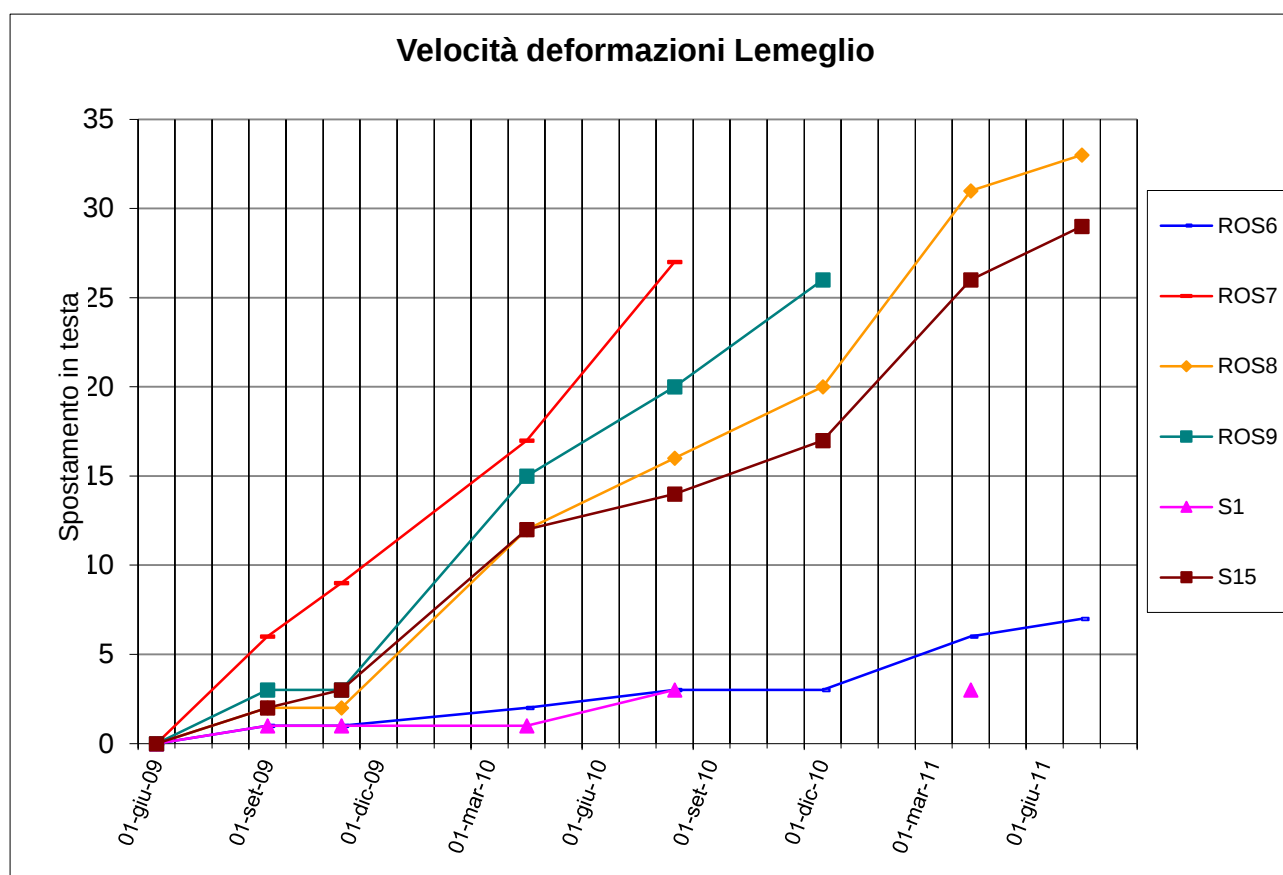
Per quanto riguarda la velocità del movimento il grafico seguente evidenzia come la progressione del movimento avvenga nel tempo con una alternanza di periodi di accelerazioni più o meno evidenti, che seguono sempre l'inverno, e periodi di decelerazioni. Questa situazione non è particolarmente visibile negli inclinometri ROS7 e ROS9, che nel periodo precedente la rottura hanno evidenziato continui incrementi (Fig.23).

**Fig. 23 - Velocità delle deformazioni (2009-2011)**

Complessivamente si può affermare che la velocità media della frana, considerando le aree effettivamente in movimento, in 2 anni di tempo varia da 10mm/anno (zona centrale) a valori massimi di 18 mm/anno (valori massimi di 27 mm/anno piede della frana), confermando la frana come "attiva".
