GE010 - Pietrafraccia-Ronco Scrivia (GE)

1. Inquadramento del sito

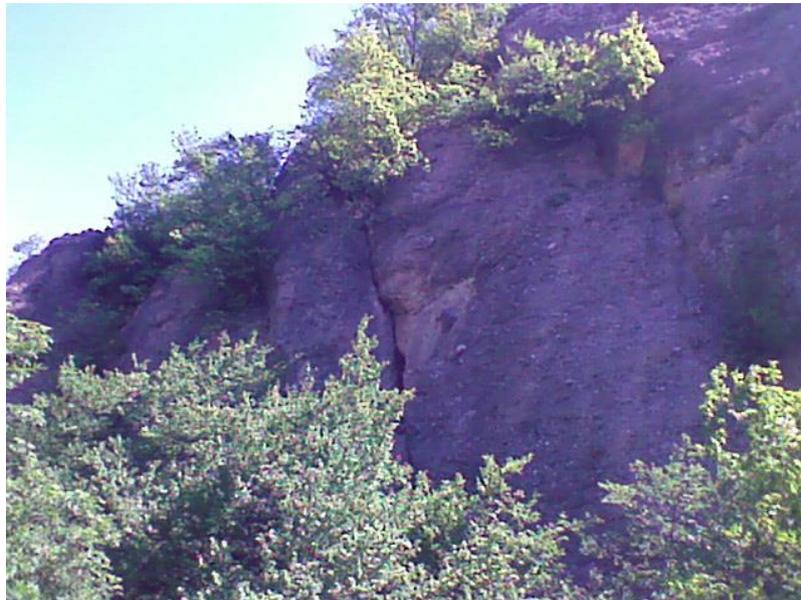
Il versante, soggetto a locali cedimenti, mostra la presenza di alcuni movimenti franosi confinati, con interessamento della coltre detritica. Il dissesto che caratterizza l'abitato di Pietrafraccia è rappresentato da una duplice morfogenesi: da un lato emerge la fragilità del terreno su cui si fonda il paese, determinato come già detto, da un basamento roccioso in disfacimento associato a materiale detritico derivante da una coltre di versante e dall'altro è presente a monte un crinale in conglomerati che presenta evidenti segni di instabilità con famiglie di fratture beanti che tagliano trasversalmente il banding sedimentario, con nicchie di distacco derivanti dal crollo di intere porzioni del basamento affiorante (Fig.2).

Fig. 2 - Particolare del crinale che sovrasta l'abitato di Pietrafraccia con evidenti fratture che tagliano la stratificazione.

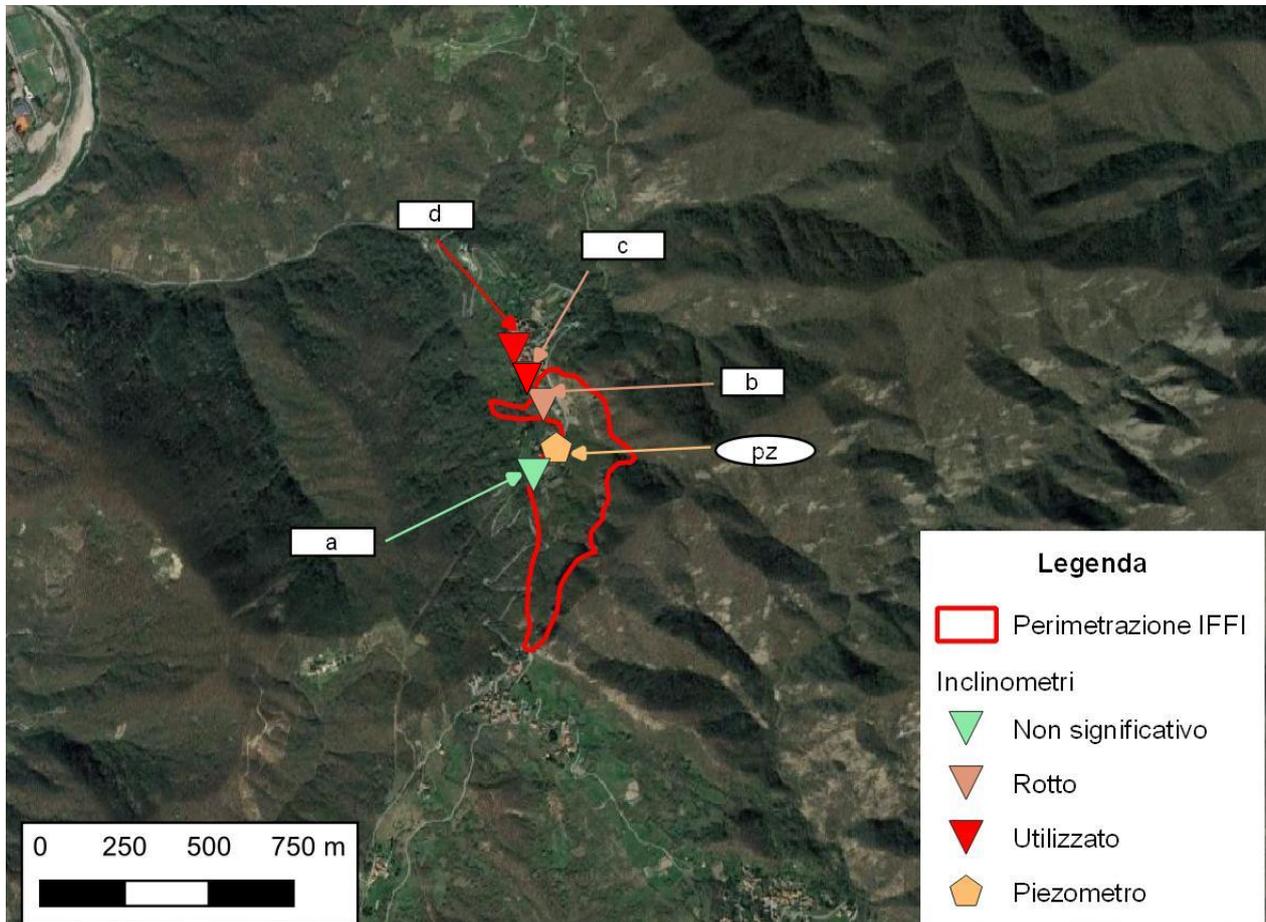
Le installazioni inclinometriche b, c, e d sono monitorate a partire dal 2013 (con alcune pause a causa della relativa assenza di movimenti) e sono ubicate nel centro abitato di Pietrafraccia (Fig.3).

Fig. 3 Posizione degli inclinometri a, b, c, d (il piezometro pz all'interno dei corpi di frana non è più rintracciabile)

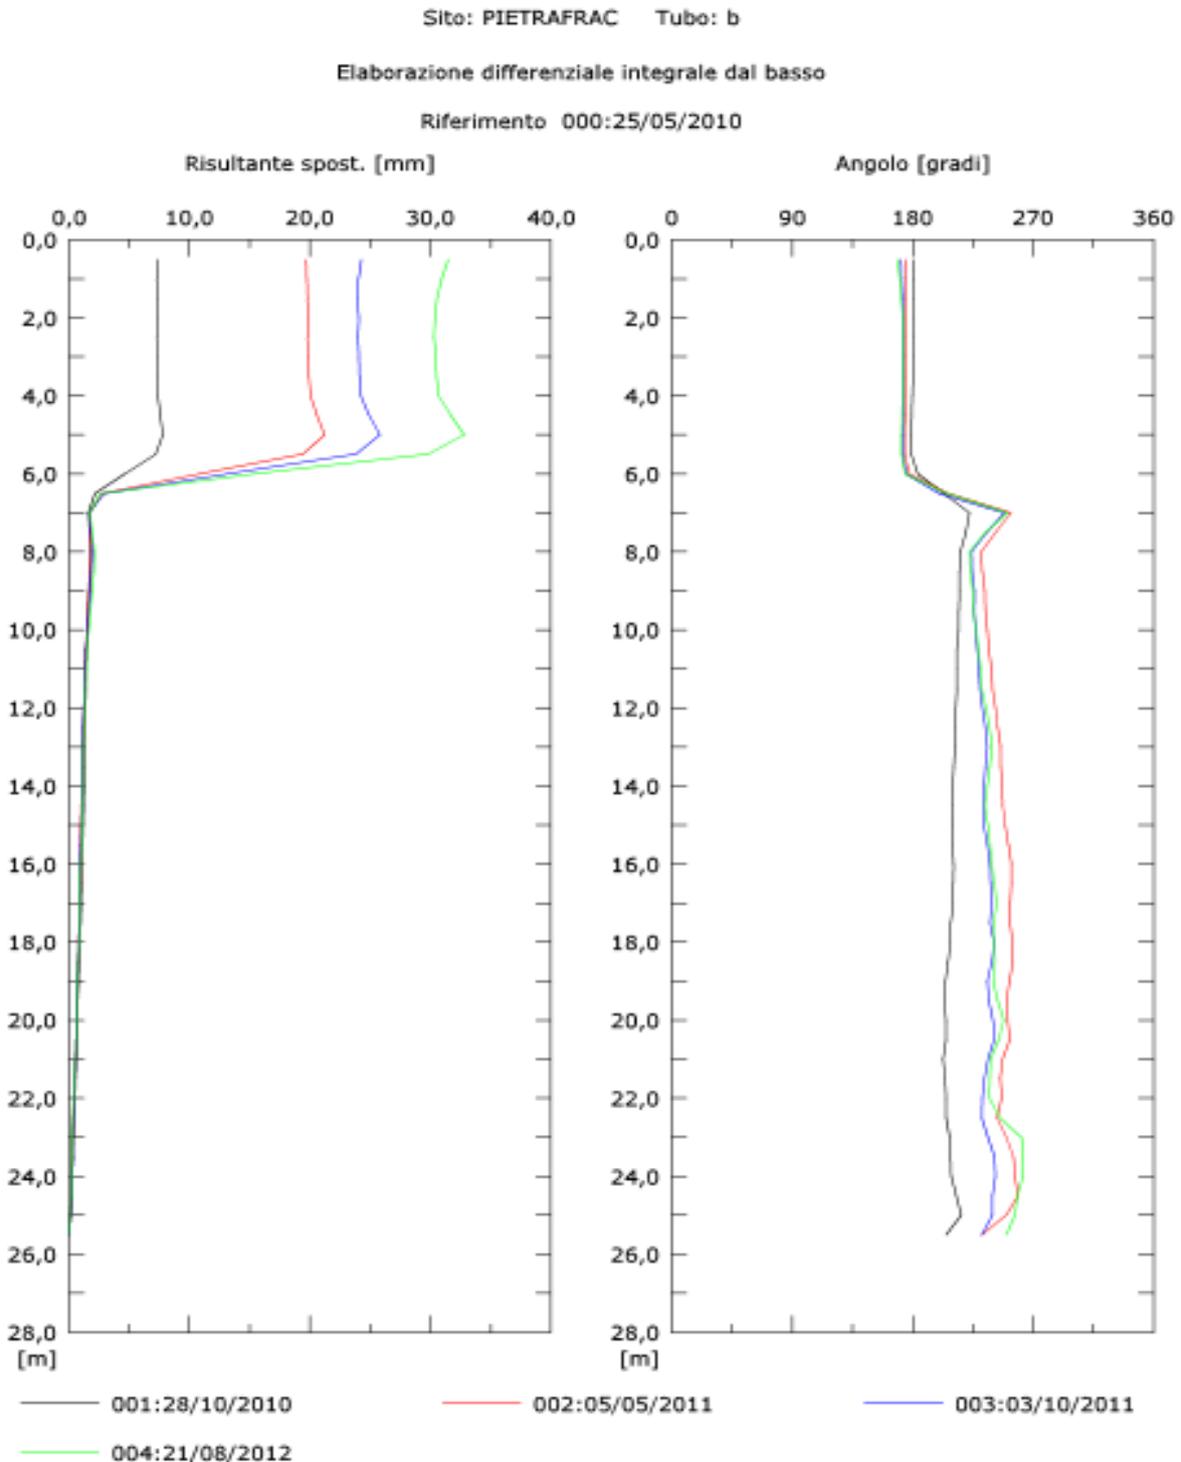
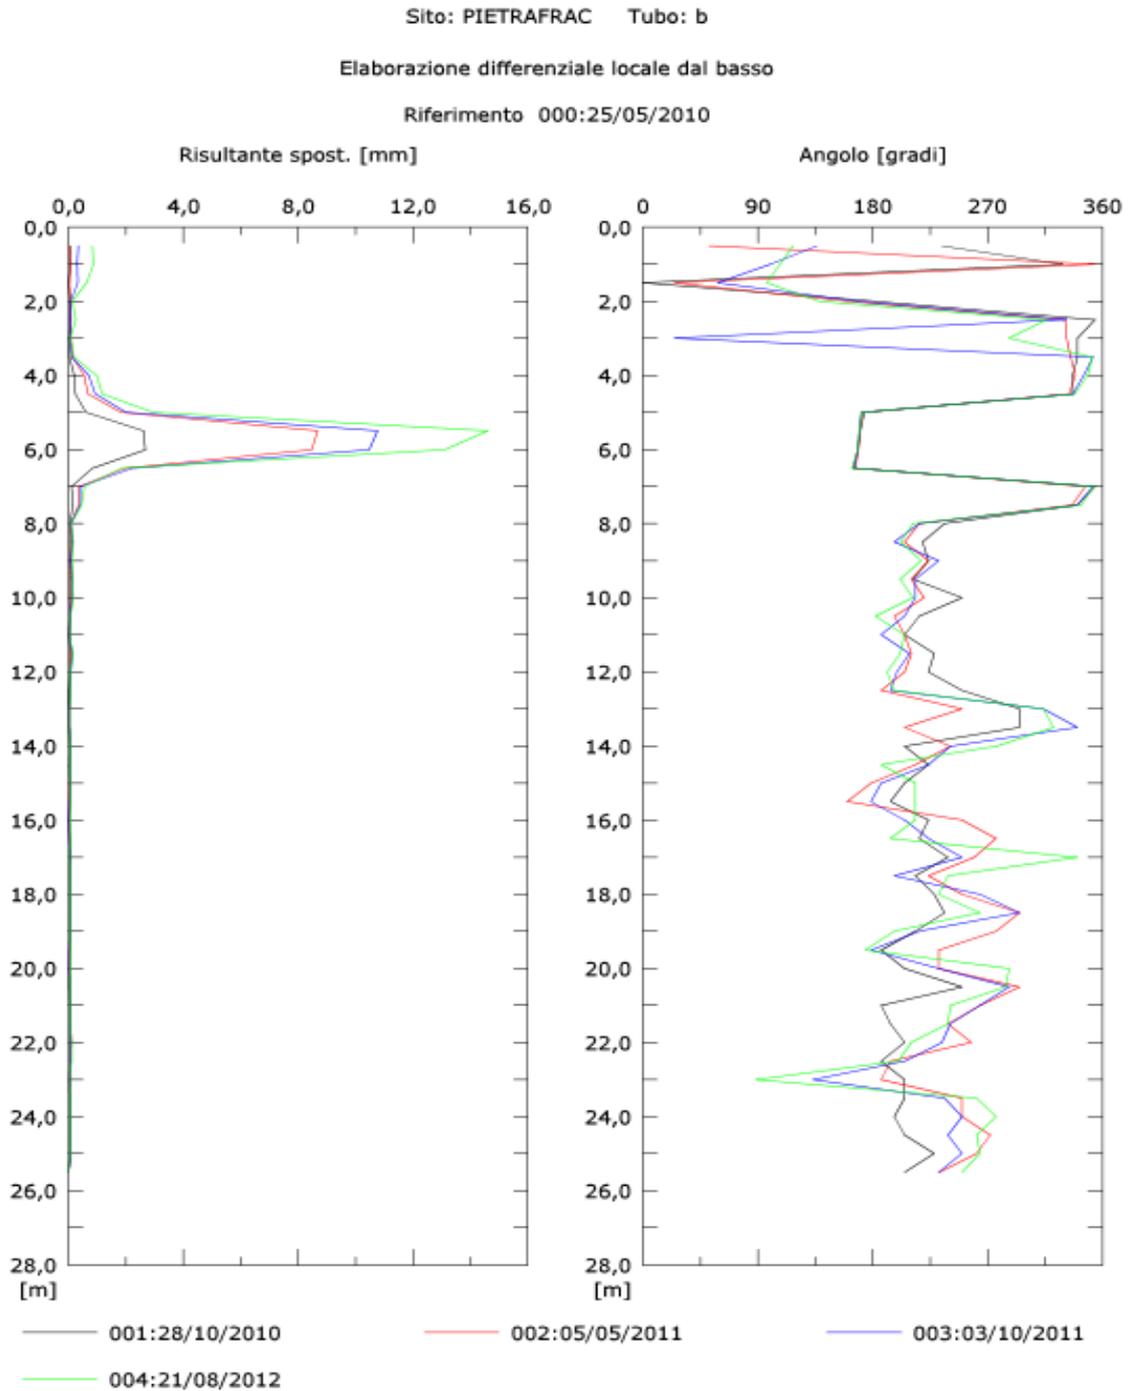
Dall'elaborazione integrale si rileva uno spostamento globale di circa 34 mm in poco più di 2 anni di monitoraggio avente direzione W, coerentemente con l'orientazione del versante. Le deformate evidenziano la presenza di un piano di taglio con una deformazione collocata a 6 m di profondità, confermata dall'elaborazione differenziale locale che rileva un picco con un valore massimo di quasi 16 mm nel periodo 2010-2012 (Figg.4 e 5).

La tubazione non risulta più agibile dal 4 luglio 2014 per deformazione a -6 m.

Fig. 4 - Grafici relativi all'elaborazione differenziale integrale (risultante degli spostamenti)

Fig. 4b - Grafici relativi all'elaborazione differenziale locale (spostamenti locali) dell'inclinometro b.

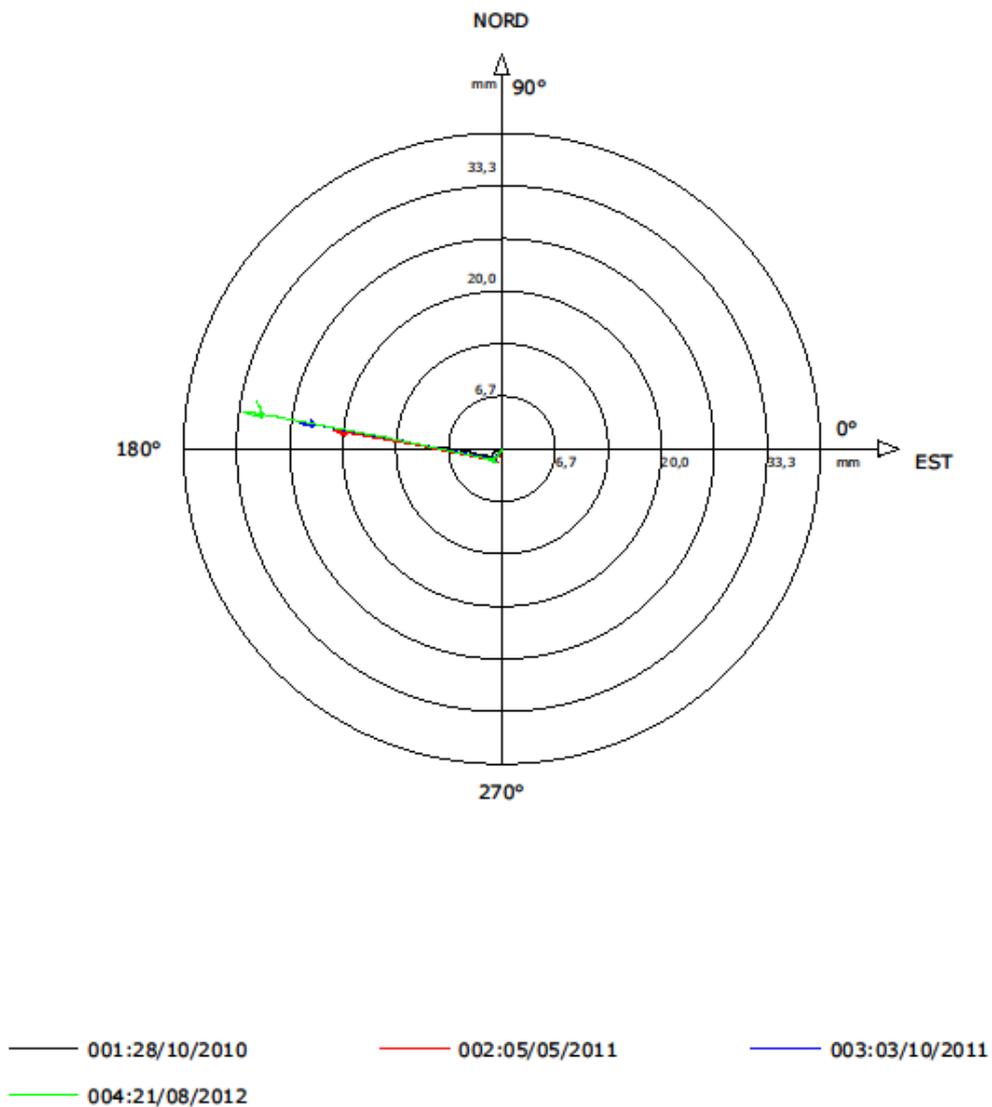
Fig. 5 - Grafico relativo all'elaborazione differenziale integrale (diagramma polare della deviazione) dell'inclinometro b.

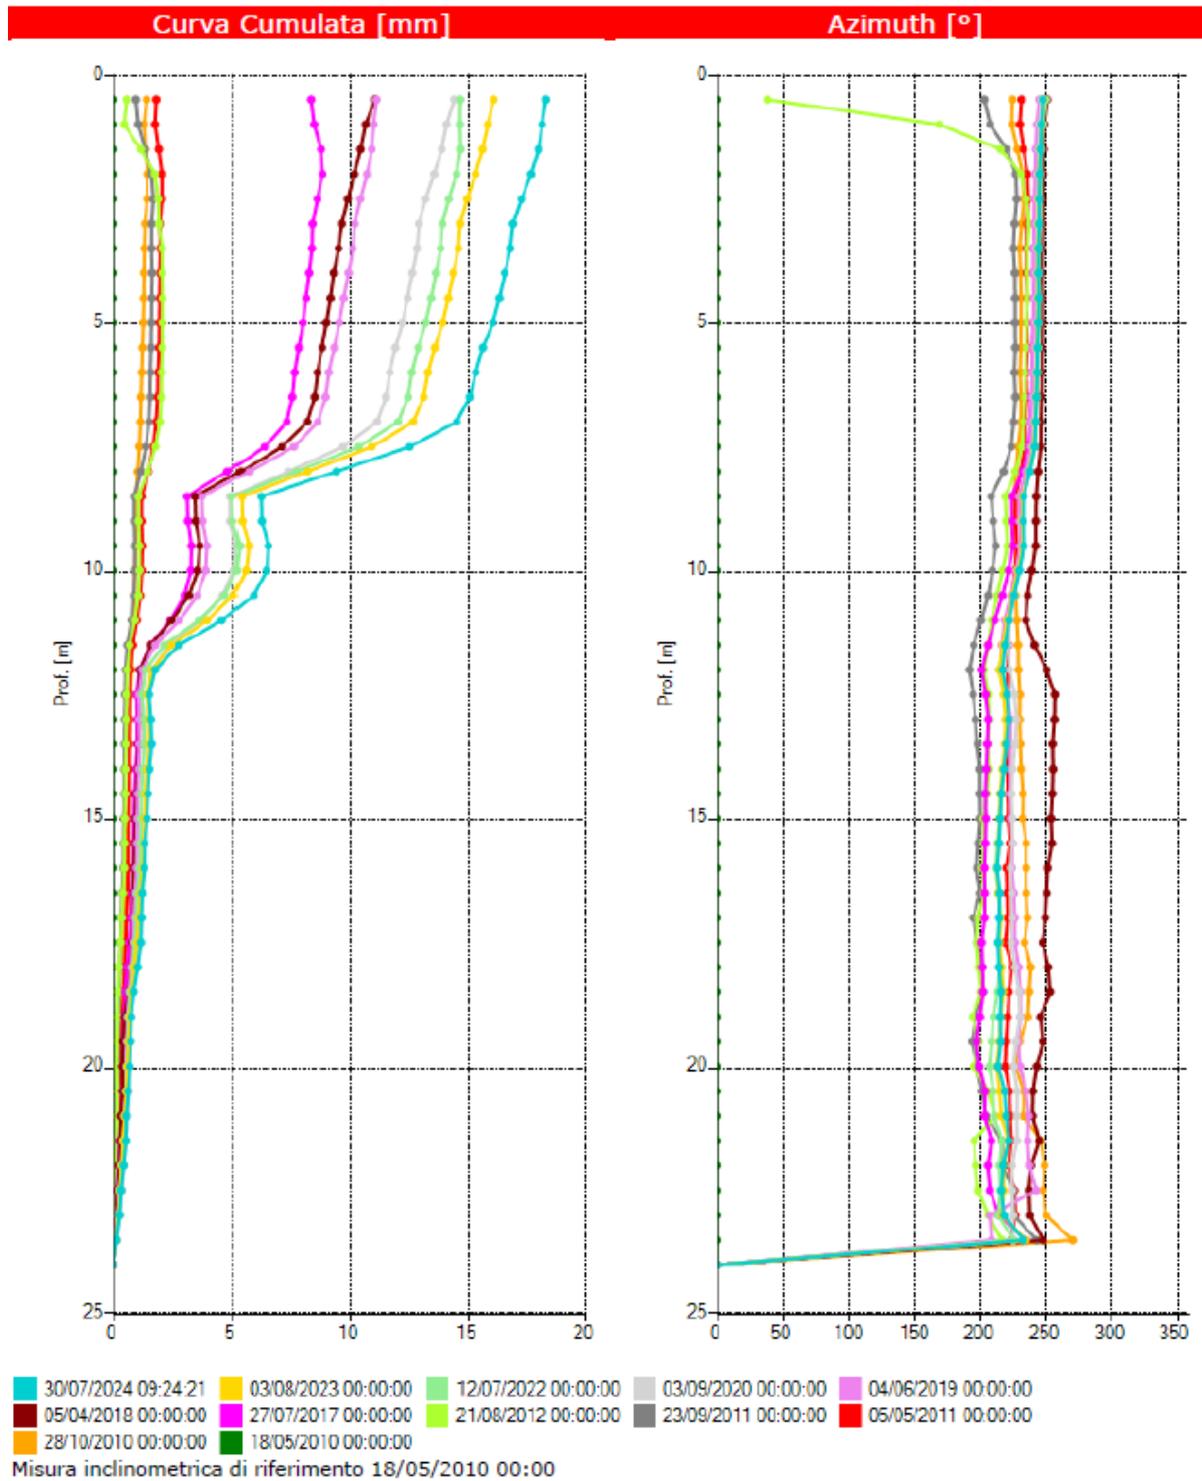
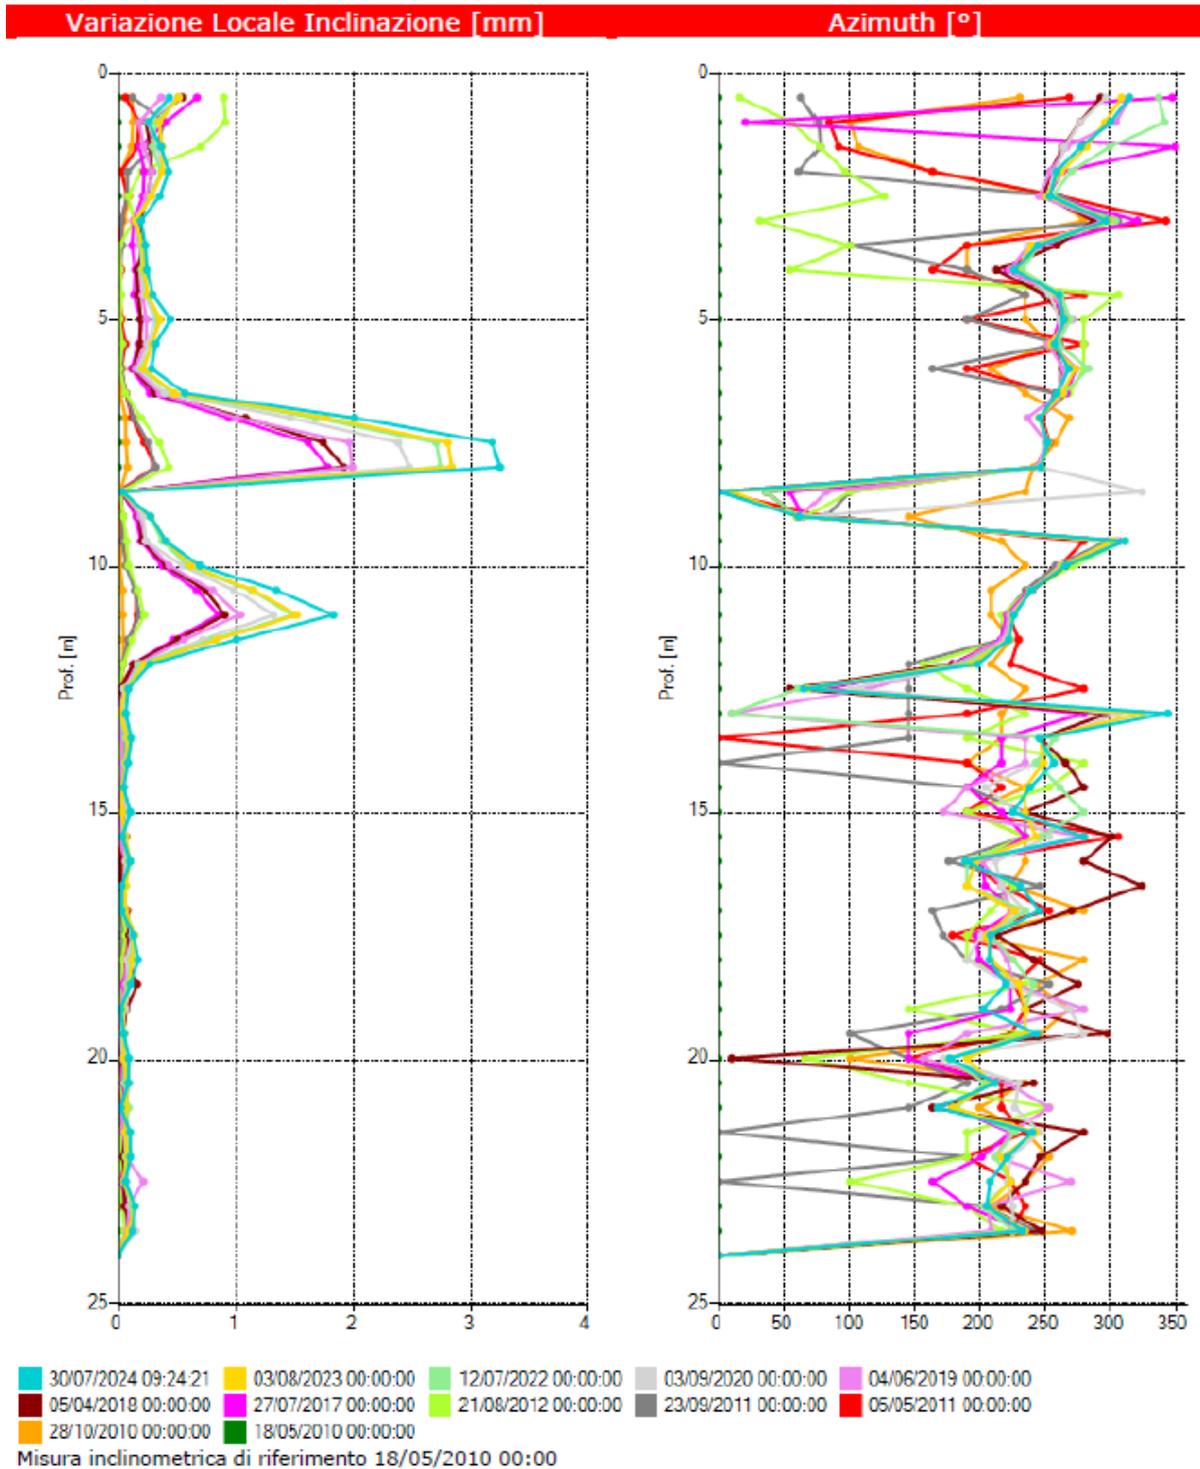
La verifica dei *dataset* nell'anno 2024 attraverso i “*checksum*” e la “*deviazione standard*” non ha evidenziato anomalie strumentali nei cicli di letture effettuate. Dall'elaborazione integrale si rileva uno spostamento totale di 18 mm, contro i 16 mm dell'anno precedente, e la presenza di due zone di deformazione, la più profonda tra -12 e -10 m, e la seconda tra -6 e -8 m da p.c. L'elaborazione locale individua con precisione i picchi a -11 m e -7,5 m rispettivamente di circa 1,7 e 3,2 mm, con spostamenti inferiori al millimetro rispetto all'anno precedente. Il grafico polare della deviazione localizza la direzione di movimento verso W-SW, in accordo con la linea di massima pendenza. L'incremento dello scorrimento lungo il piano di taglio, sebbene in valore assoluto non particolarmente rilevante, ha determinato una deformazione della tubazione che risulta evidente anche durante lo scorrimento della sonda inclinometrica nella tubazione (Figg.6 e 7).

Fig. 6a - Grafici relativi all'elaborazione differenziale integrale (risultante degli spostamenti) dell'inclinometro C.

Fig. 6b - Grafici relativi all'elaborazione all'elaborazione differenziale locale (spostamenti locali) dell'inclinometro C.

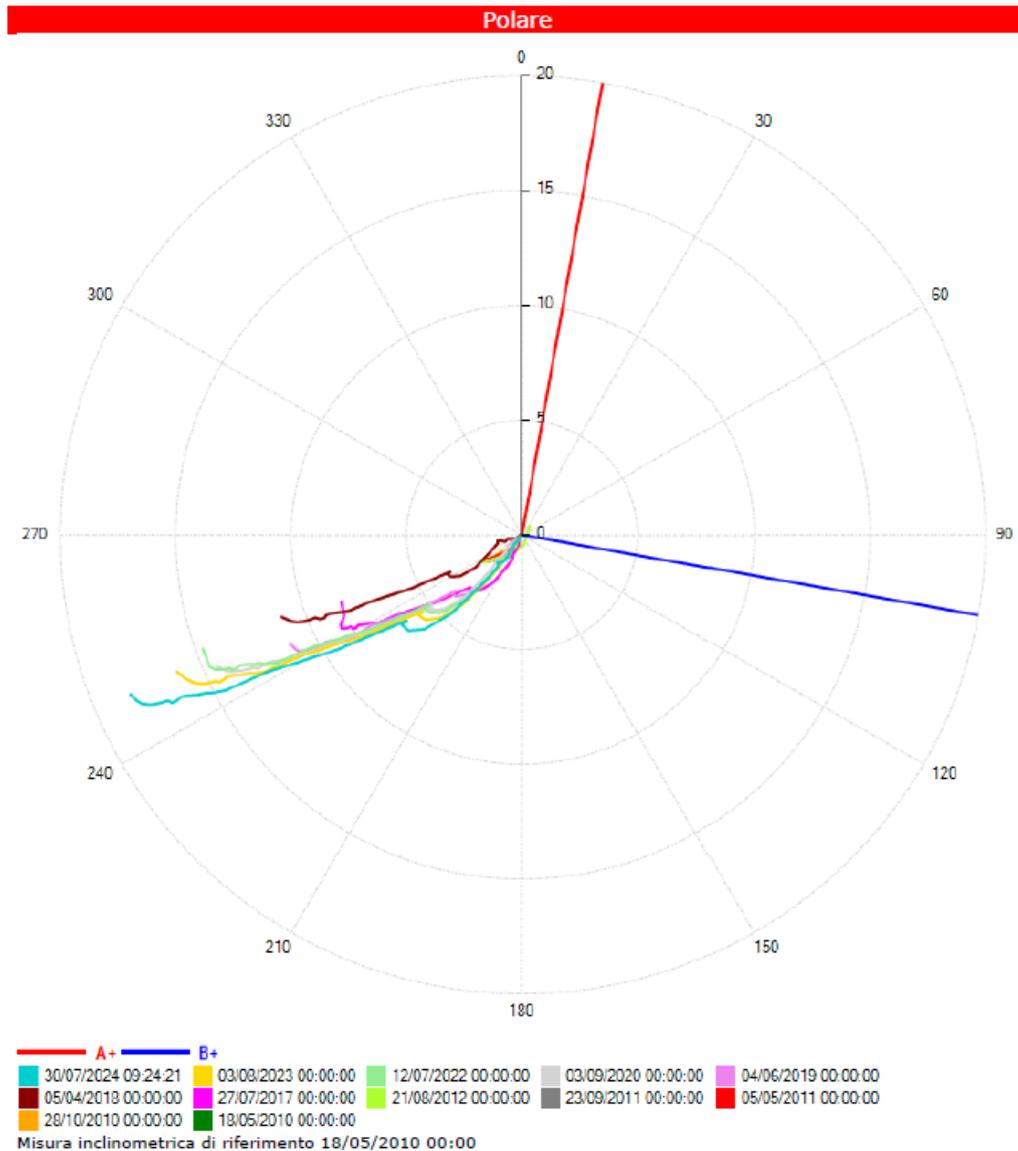
Fig. 7 - Grafico relativo all'elaborazione differenziale integrale (diagramma polare della deviazione) dell'inclinometro C

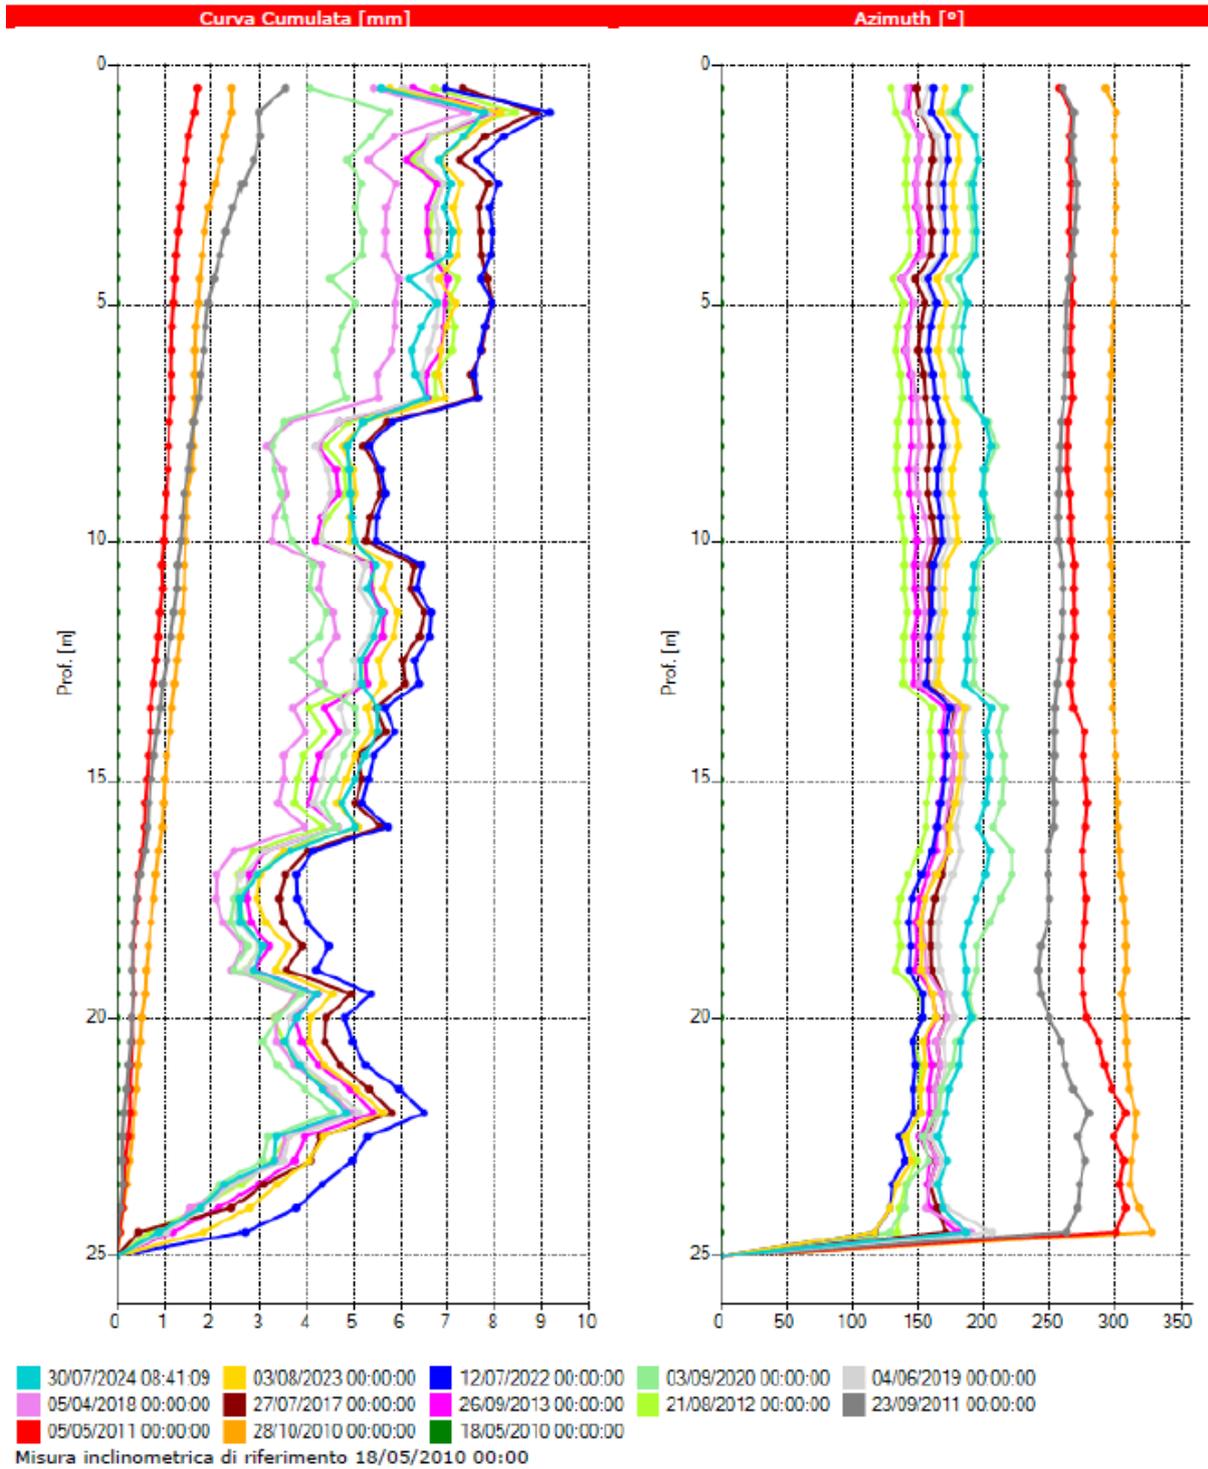
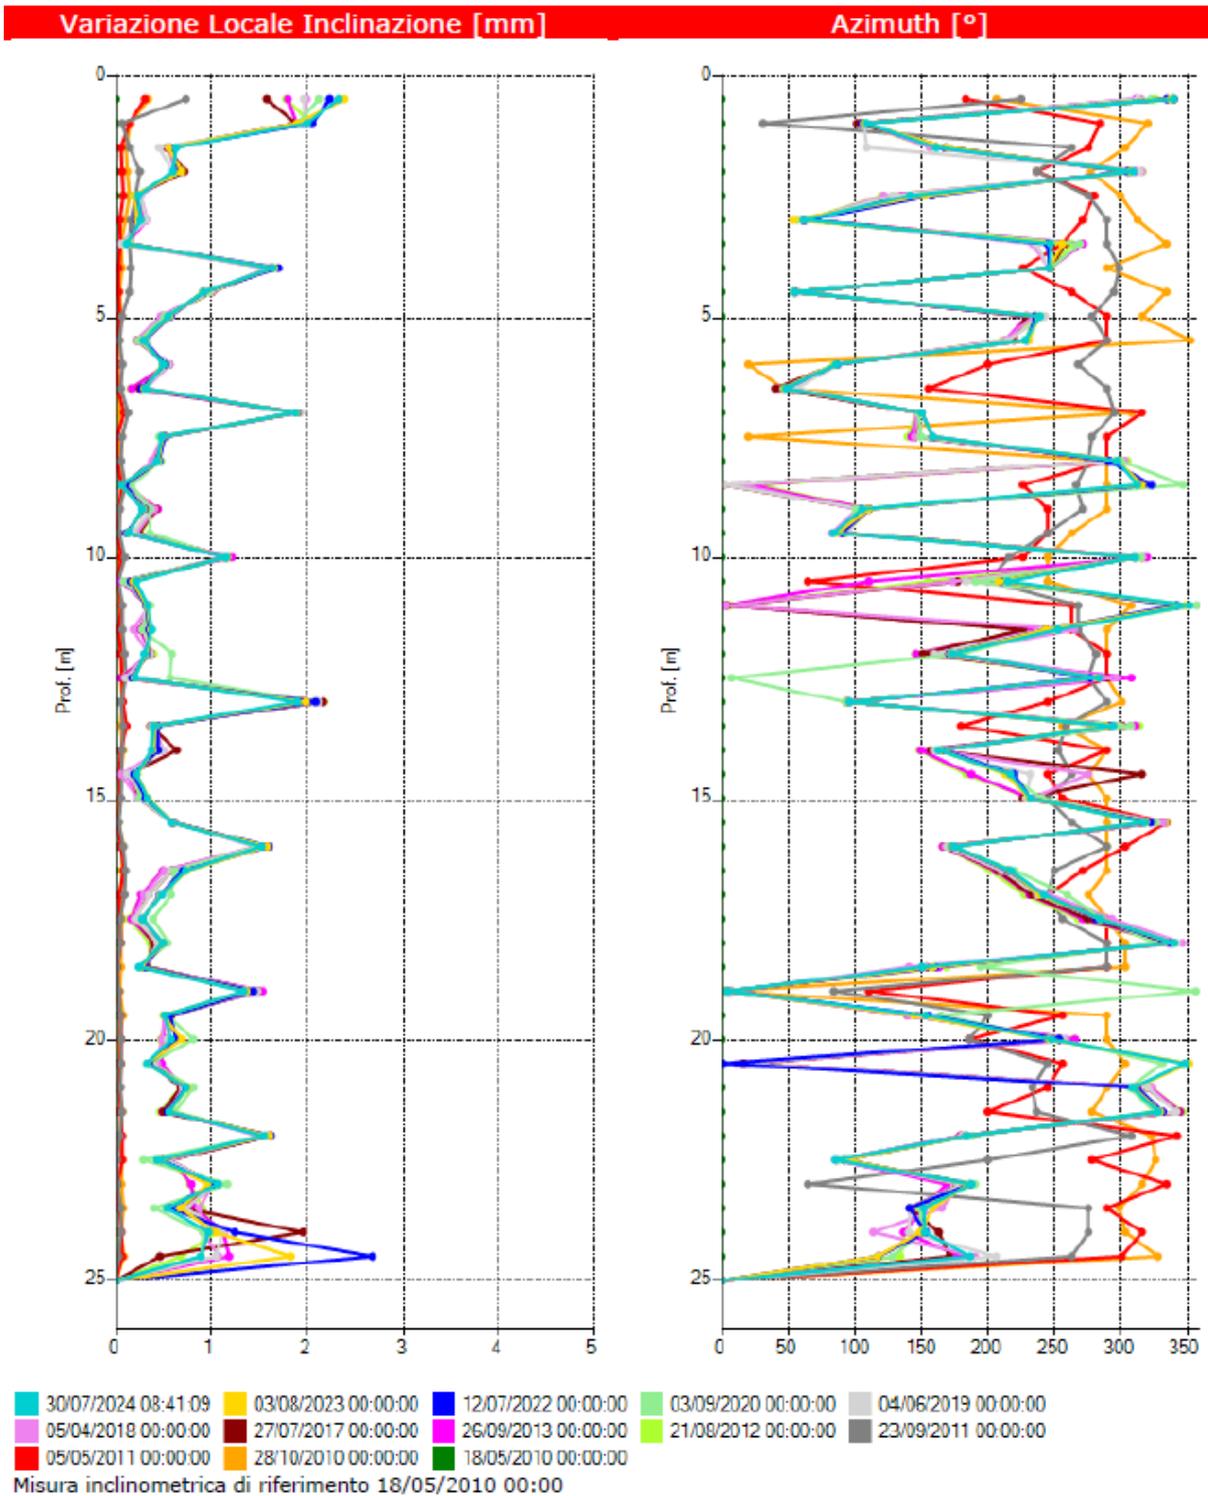
La verifica dei *dataset* nell'anno 2024 attraverso i "checksum" e la "deviazione standard" non ha evidenziato anomalie strumentali nei cicli di letture effettuate. Sul differenziale integrale non si notano deviazioni rilevanti rispetto alla lettura del 2023 con lo spostamento in superficie che si attesta sugli 8 mm circa. Analogamente sul differenziale locale è stata riscontrata l'assenza di incrementi nella deformazione, distribuita da fondo foro alla superficie. Sul diagramma polare la traccia del grafico 2024 suggerisce la prosecuzione del trend di rotazione dell'inclinometro, seppur lieve, osservato a partire dal 2022 anche in assenza di spostamenti significativi.

Fig. 8a - Grafici relativi all'elaborazione differenziale integrale (risultante degli spostamenti) e dell'inclinometro D.

Fig. 8b - Grafici relativi all'elaborazione differenziale locale (spostamenti locali) dell'inclinometro D.

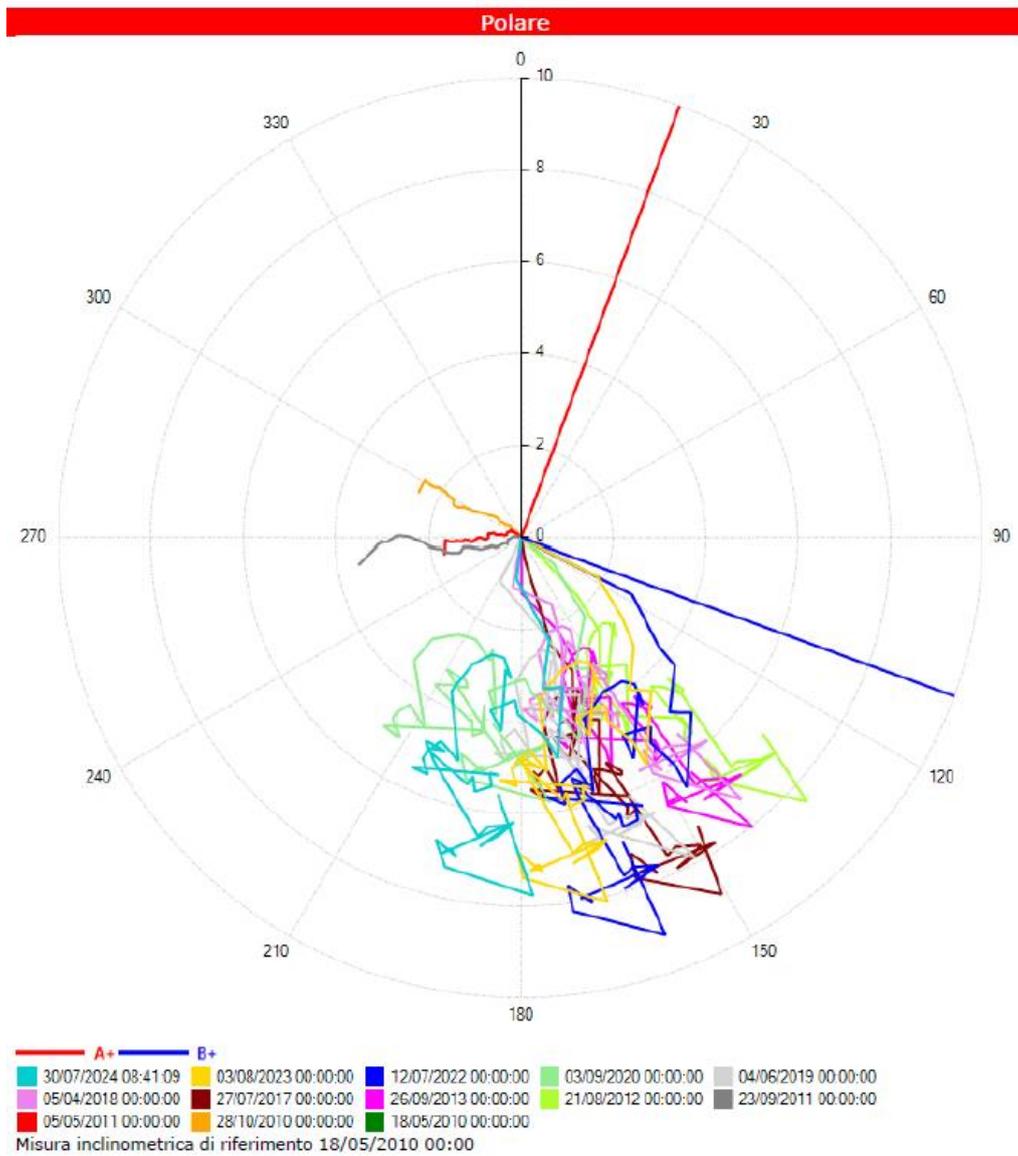
Fig. 9 - Grafico relativo all'elaborazione differenziale integrale (diagramma polare della deviazione) dell'inclinometro D.

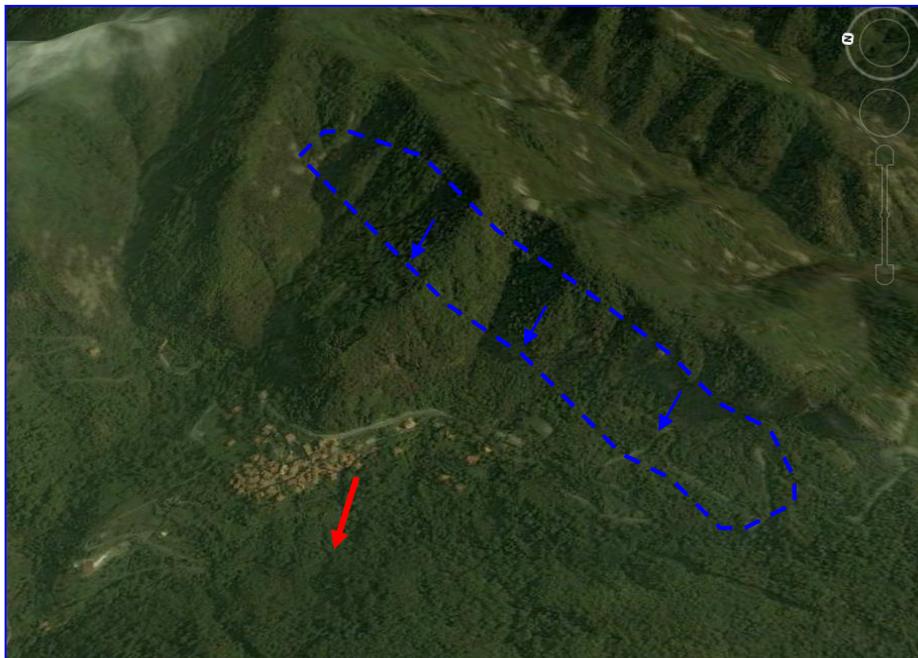
La verifica dei dati inclinometrici ha evidenziato che, nelle prime fasi di monitoraggio, solo la porzione dell'abitato posta più a monte sembrava registrare spostamenti consistenti, che nel 2012 ammontavano a circa 34 mm in direzione verso W (Fig.10), con lo sviluppo di un piano di scorrimento a circa 6 m di profondità, mentre la strumentazione ubicata nel centro abitato non sembrava registrare alcun movimento.

Fig. 10 - Direzione di movimento dell'area in frana nell'abitato di Pietrafraccia (in rosso) e del crinale a monte soggetto a potenziali fenomeni di crollo (in blu).

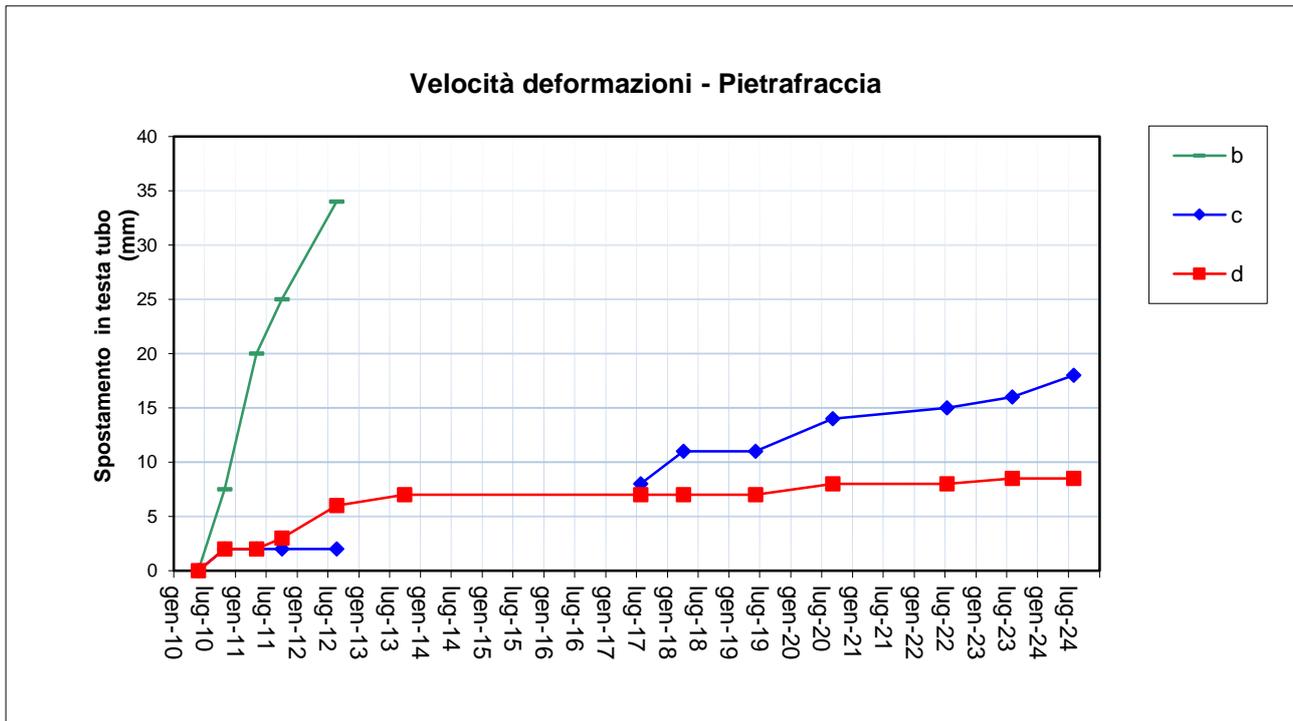
Fig. 11 - Velocità delle deformazioni nel periodo 2010- 2024.

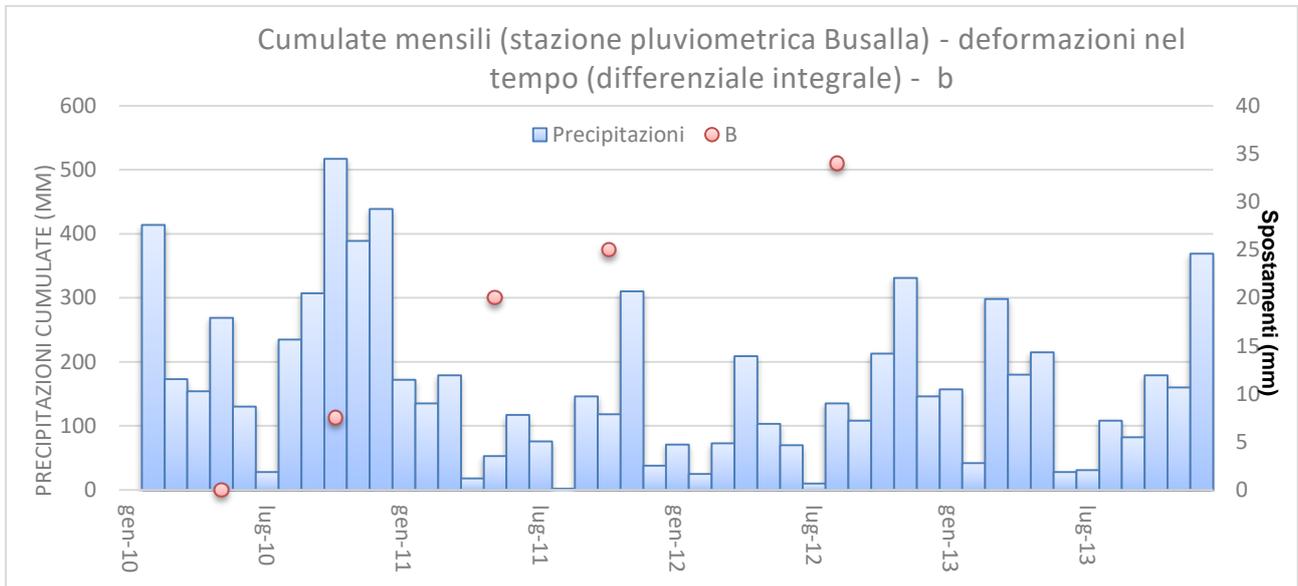
Dall'osservazione della Figura 12 si rileva come il movimento registrato dall'inclinometro "b" sia difficilmente rapportabile con gli eventi precipitativi, poiché deformazioni nel terreno si sono verificate anche nei periodi caratterizzati da assenza di piogge. Gli effetti sul terreno delle piogge cadute nel mese di novembre 2011 sono stati verificati con la deformazione registrata nel 2012. Tale regime pluviometrico non sembra avere effetti rilevabili sulle altre tubazioni inclinometriche che appaiono prive di deformazioni.

Fig. 12 – Andamento pluviometrico mensile (stazione pluviometrica Busalla) e letture inclinometriche “b”, anni 2010-2013.

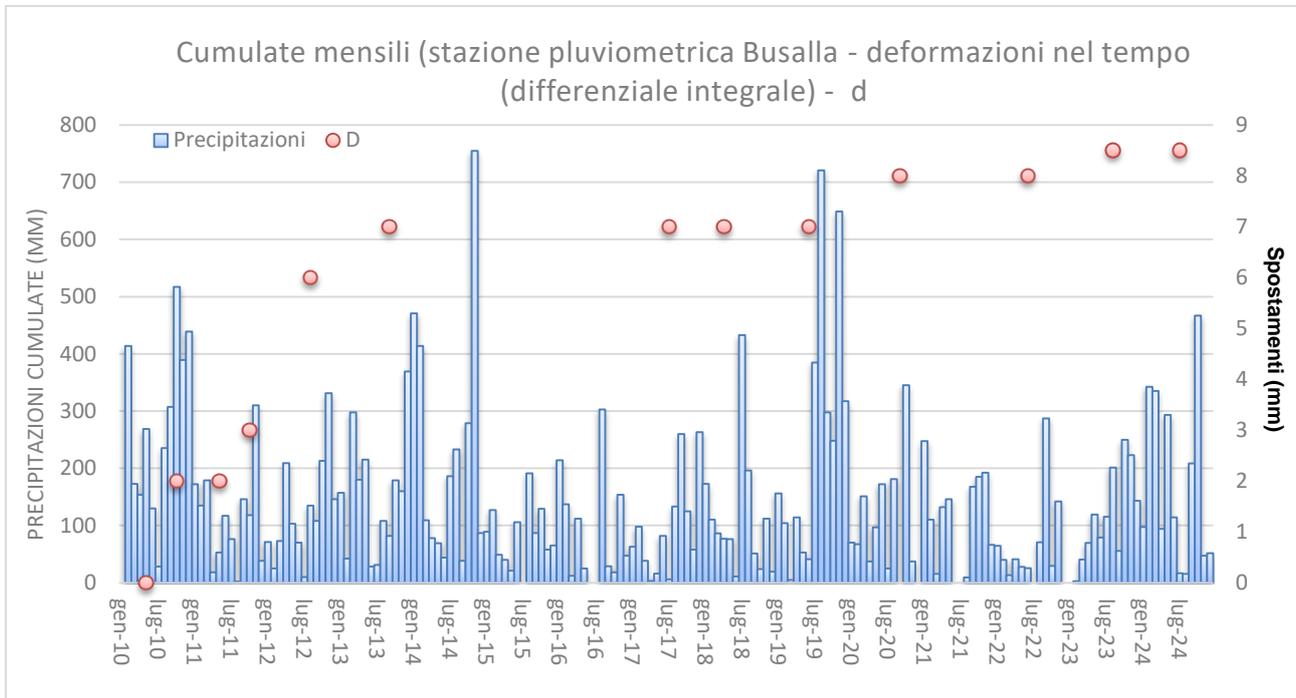
Per quanto riguarda gli eventi pluviometrici accaduti dopo il 2012, si registra un inverno 2012-2013 piovoso con numerosi eventi intensi concentrati in pochi giorni per passare poi a una sequenza di anni modesti di precipitazioni fino al 2017 con un unico evento anomalo nel mese di novembre 2014 con 755 mm di pioggia. Nel 2018 si segnala un evento anomalo importante (27-29 ottobre 2018), che non ha influenzato il movimento del versante. Tuttavia, in linea generale, il 2018 è stato più piovoso del 2017 e almeno in uno degli inclinometri si è in effetti segnalata una ripresa del cinematiso (Figg.13 e 14). Nel 2019 nei mesi di agosto e novembre si sono registrati complessivamente 1370 mm ed inoltre è stato registrato nel mese di ottobre un evento anomalo. Tali fenomeni possono aver determinato lo spostamento rilevato nel 2020, risultato mediamente piovoso. Il triennio 2021-2023 risulta privo di eventi rilevanti, mentre il 2024 è stato caratterizzato da un aumento delle precipitazioni medie, che potrebbe aver favorito la ripresa, seppur minima, degli spostamenti presso il centro abitato di Pietrafraccia.

Fig. 14 – Andamento pluviometrico mensile (stazione Busalla) e letture inclinometriche “d” anni 2010-2024.
