# GE028 Sottana-Davagna (GE)

## 1. Inquadramento del sito

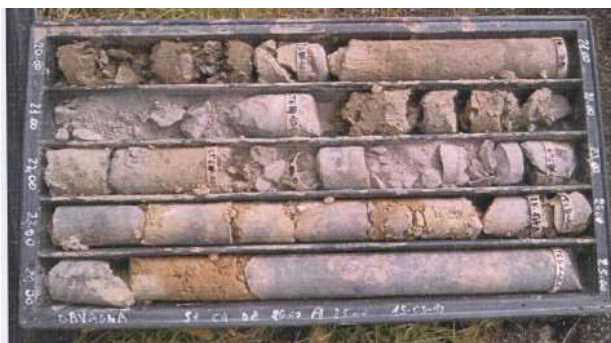
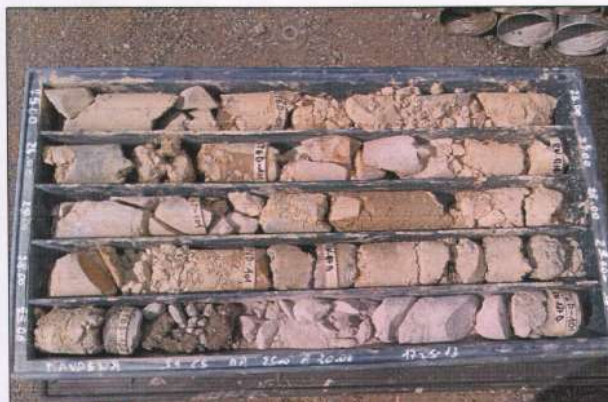
Foto f) cassetta da 25,00 + 30,00 metri

Dai sondaggi si evince come il basamento roccioso, estremamente fratturato, sia reperibile a -17 m da p.c. nella zona più a monte (sede stradale) e a circa -23 m nella zona di valle, e possa essere attribuito rispettivamente ai flysch calcareo-marnosi del M. Antola e a una roccia più prettamente marnosa (formazione di Ronco). Tale situazione concorda approssimativamente con il profilo geofisico ricavato tramite stesa che individua un livello sismico compatto a profondità superiori a -15 m (Figg. 2 e 3).

**Fig. 2** - Basamento roccioso da 20 a 30 m, profondità di installazione dell'inclinometro S1: si osservi la frammentazione del litotipo calcareo dovuta alla presenza nell'area di importanti lineamenti tettonici.

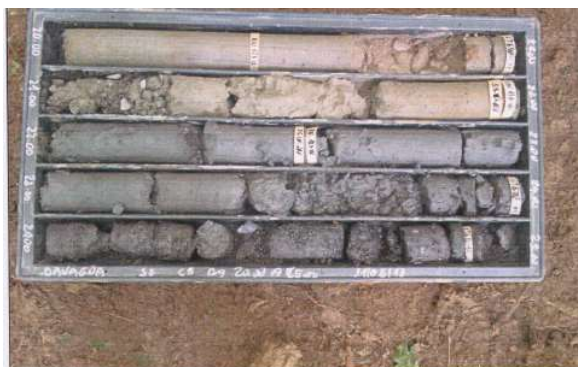
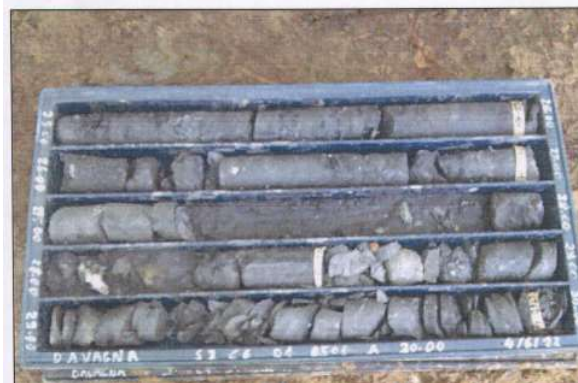
Foto f) cassetta da 25,00 + 30,00 metri

**Fig. 3** - Basamento roccioso da 20 a 30 m, profondità di installazione dell'inclinometro S2: si osservi la frammentazione del litotipo a componente marnosa dovuta alla presenza nell'area di importanti lineamenti tettonici.

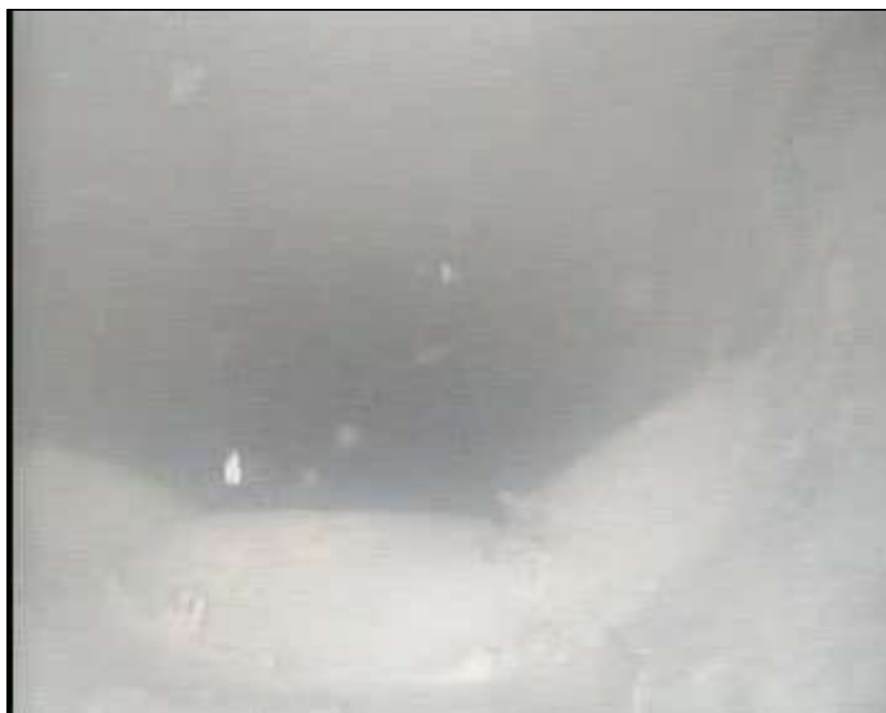
La verifica della funzionalità dell'inclinometro tramite videoispezione (30/04/2015) ha consentito di individuare alla profondità di -21.90 m da p.c. uno scalino (Fig. 5) che rende la tubazione inutilizzabile. Dalle informazioni pregresse presenti nella relazione dello *studio GEOBEDA* (vedi "Dati Generali"), risultava che sin da subito si sono manifestati problemi nella discesa della sonda inclinometrica: durante la lettura di zero la sonda si è dovuta infatti arrestare a -24 m da p.c., su 29 m di lunghezza totale della tubo inclinometrico, a causa dell'importante deformazione dello stesso.

La successiva prima lettura di esercizio è stata eseguita entro i -21 m da p.c. per la presenza di un altro gradino, insuperabile dalla sonda (*studio GEOBEDA*). In sintesi, complessivamente le misure partono tutte da -21 m di profondità. Il valore totale dello spostamento misurato in 14 mesi di monitoraggio risulta pari a 20 mm (luglio 2013 - dicembre 2014), cui si deve aggiungere il delta corrispondente alla deformazione a profondità superiori a -21 m e il delta relativo alla traslazione, causata dal non immorsamento dell'inclinometro in un livello stabile. La conferma della traslazione si ha osservando il grafico dell'elaborazione integrale presente nella relazione del professionista incaricato, che non evidenzia alcuna superficie di taglio, bensì un aumento costante dal basso verso l'altro dei valori.

**Fig. 5** - Inclinometro S2. Nella foto si può osservare la presenza dello scalino a -21.90 m di profondità, risultato della deformazione in atto, che rende pertanto la tubazione non più utilizzabile (videoispezione del 30/04/2015).

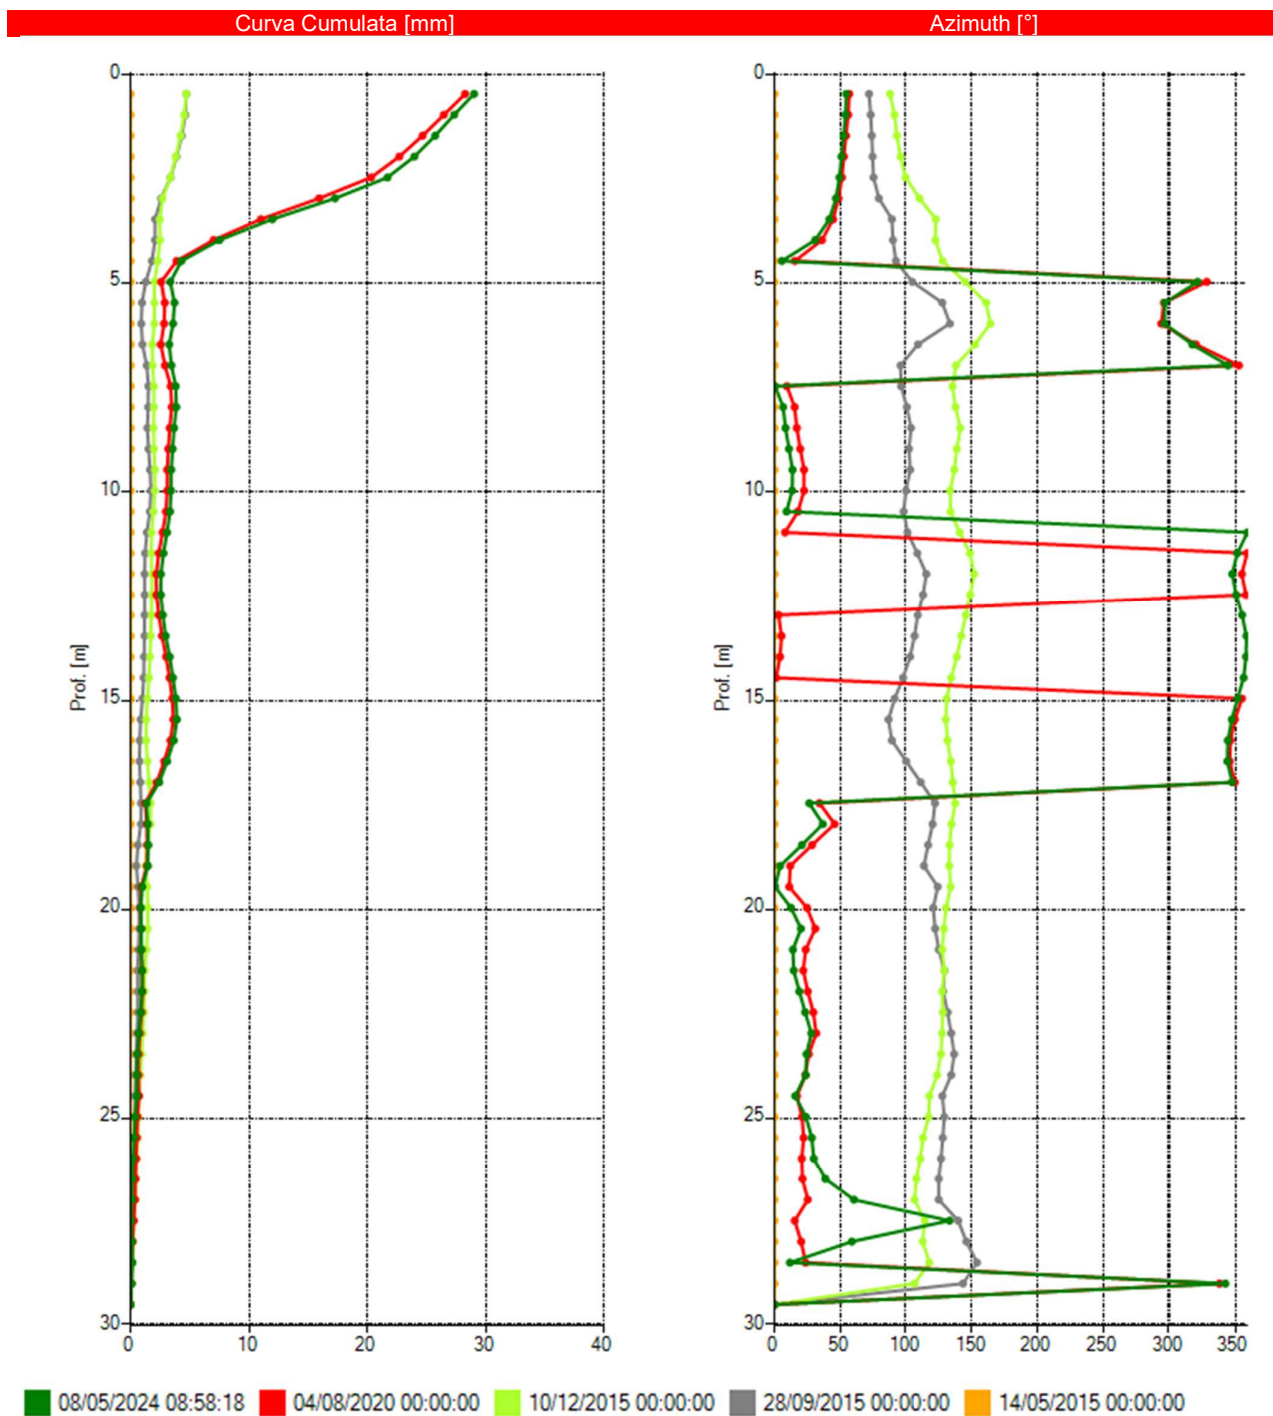
La lettura ha evidenziato, rispetto al 2015, un movimento relativamente superficiale con un picco a -3 m da p.c. ed un valore totale di spostamento pari a circa 28 mm in direzione E-NE (azimut pari a circa 60°): tale deformazione è responsabile dell'evoluzione dello stato fessurativo presente sulla sede stradale. Rispetto alle letture del 2023, nel 2024 lo spostamento in testa tubo risulta inferiore al millimetro ed il picco di deformazione a -3 m registra un incremento estremamente contenuto, al di sotto della risoluzione strumentale.

**Fig. 8a** - Grafici relativi all'elaborazione differenziale integrale (risultante degli spostamenti) dell'inclinometro S1, fino all'anno 2024.

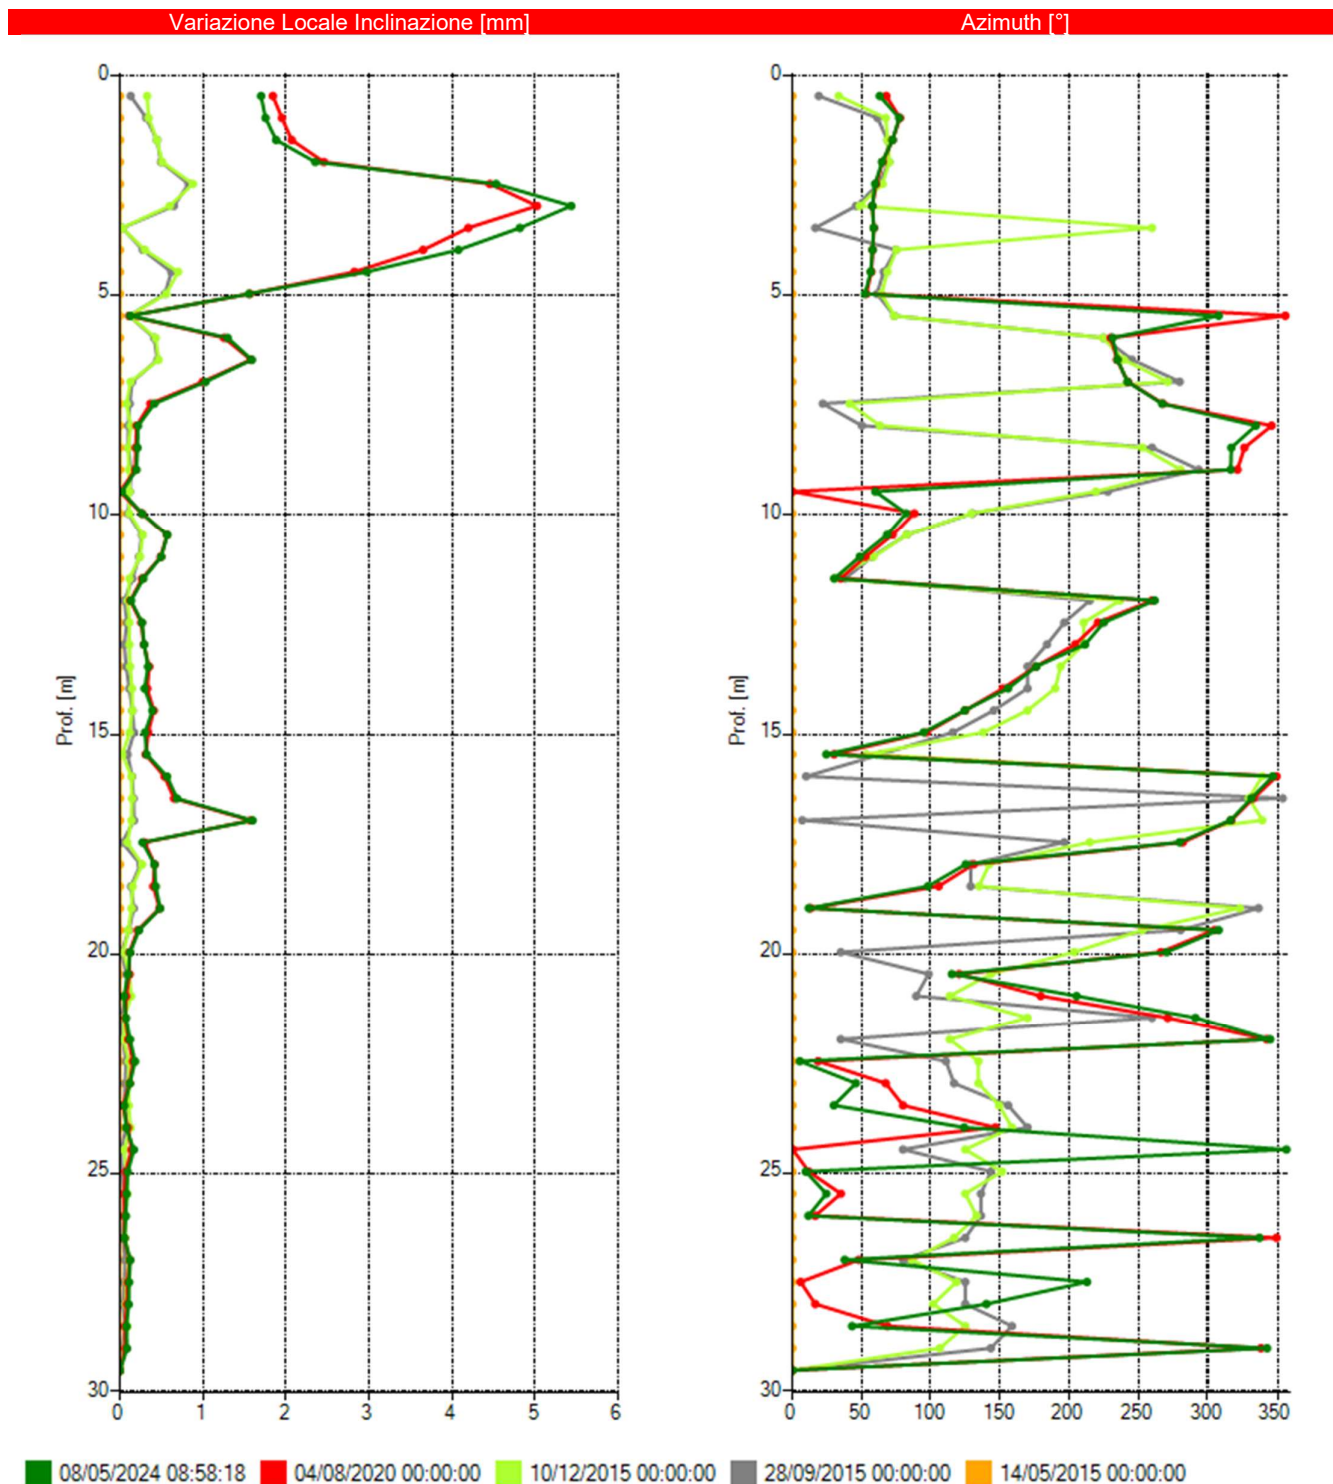
Grazie al monitoraggio del 2023, si è potuto inoltre osservare un incremento dei valori a -17 m con la comparsa di un picco secondario, rimasto stabile nel 2024; tale deformazione, sebbene minore, potrebbe essere la risposta del versante al movimento profondo presente a valle, individuato dall'inclinometro S2 a -22 m circa, che lo ha portato a rottura, e non visibile nelle prime letture in S1. A questo proposito saranno necessarie altre letture per comprendere se tale picco secondario possa essere identificato come un piano di scivolamento oppure possa essere correlato a scostamenti strumentali (Figg. 6 e 7). Nel 2023 l'ultima lettura di esercizio con il sistema precedente, effettuata contestualmente alla nuova lettura di zero, non ha fornito valori attendibili e le misure sono state pertanto invalidate. Si riportano quindi le letture eseguite con tale sistema fino al 2020.

**Fig. 8b** - Grafici relativi all'elaborazione differenziale locale (spostamenti locali) dell'inclinometro S1, fino all'anno 2024.

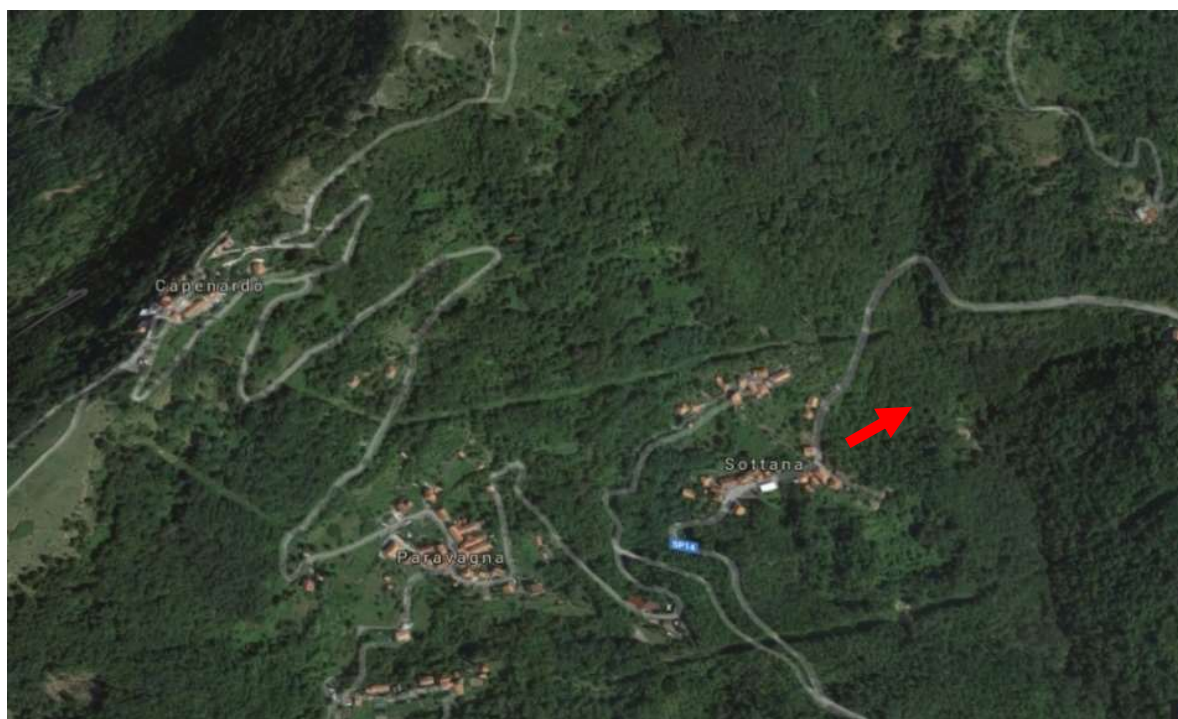
**Fig. 10** - Pendio su cui insistono i corpi di frana indagati che interessano l'abitato di Sottana. Le frecce indicano la direzione principale di movimento della porzione di versante studiata.

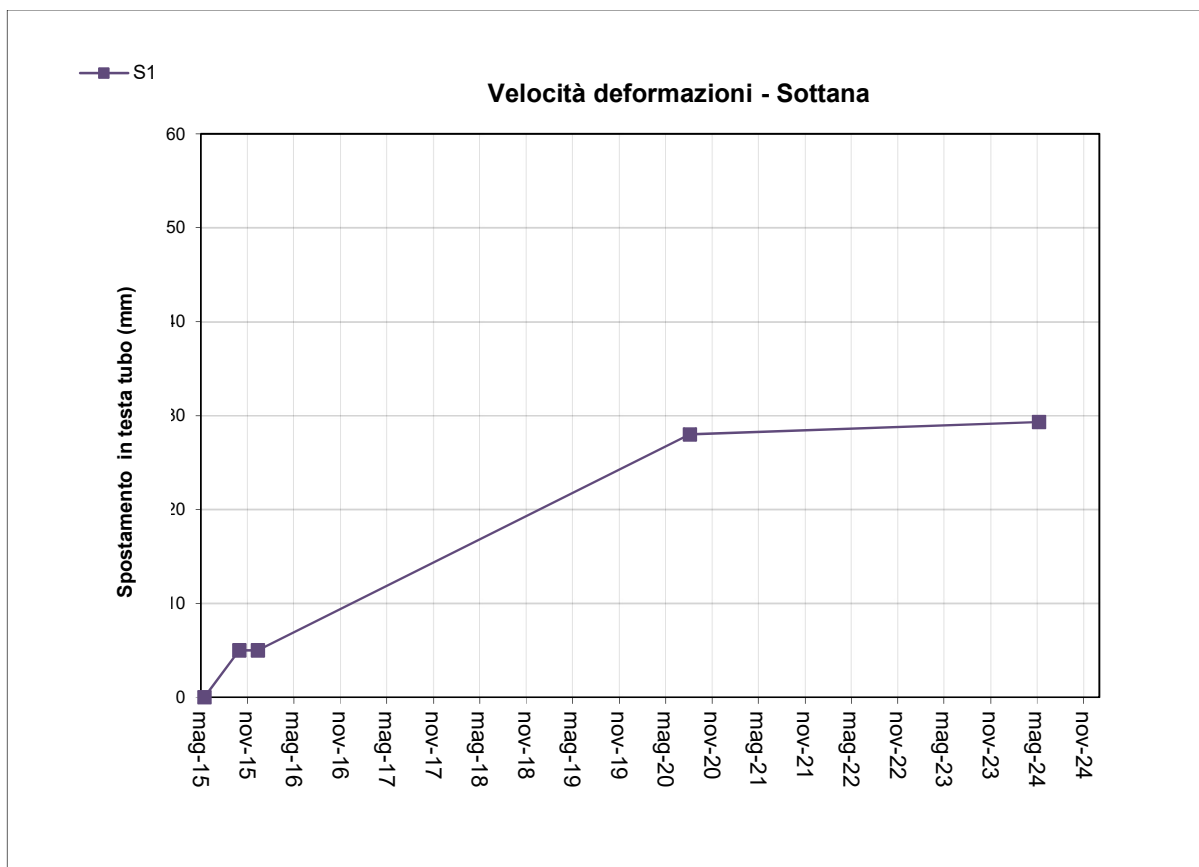
**Fig. 11** - Deformazioni registrate in S1 (testa tubo) nel periodo 2015-2024.

Lo spostamento misurato risulta in linea con i dati pregressi rilevati sullo stesso inclinometro: dal luglio 2013 a dicembre 2014 si erano registrati 30 mm di spostamento in una zona relativamente superficiale a profondità inferiori a 5 m. Per quanto riguarda i dati relativi alla soggiacenza della falda si osserva dalla relazione del professionista: “ *la falda risulta assente per tutto lo sviluppo del tubo (P1, zona di monte); solo a profondità fra i -28 m ed i -30 m dal piano campagna è stata registrata la presenza della falda acquifera (...)*”. Per P2 si sono registrati “valori più elevati, attestandosi tra i -5 m e -3.5 m di profondità da p.c.”

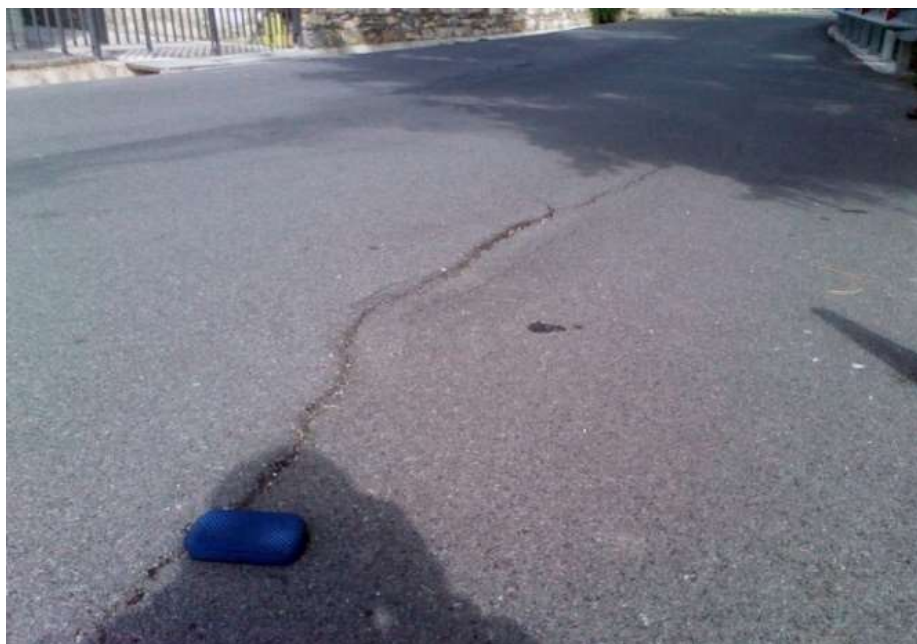
Si segnala inoltre l'evoluzione di alcune fratture di tensione visibili nell'asfalto (Fig. 12-13) in prossimità dell'inclinometro posto a monte e rappresentativo della parte alta di dissesto, la cui formazione si fa risalire agli eventi piovosi degli ultimi anni, congiuntamente a lesioni gravi in un edificio sito immediatamente a monte della sede stradale.

**Fig. 12** - Fessure di trazione nell'asfalto in evoluzione nel settembre 2015.

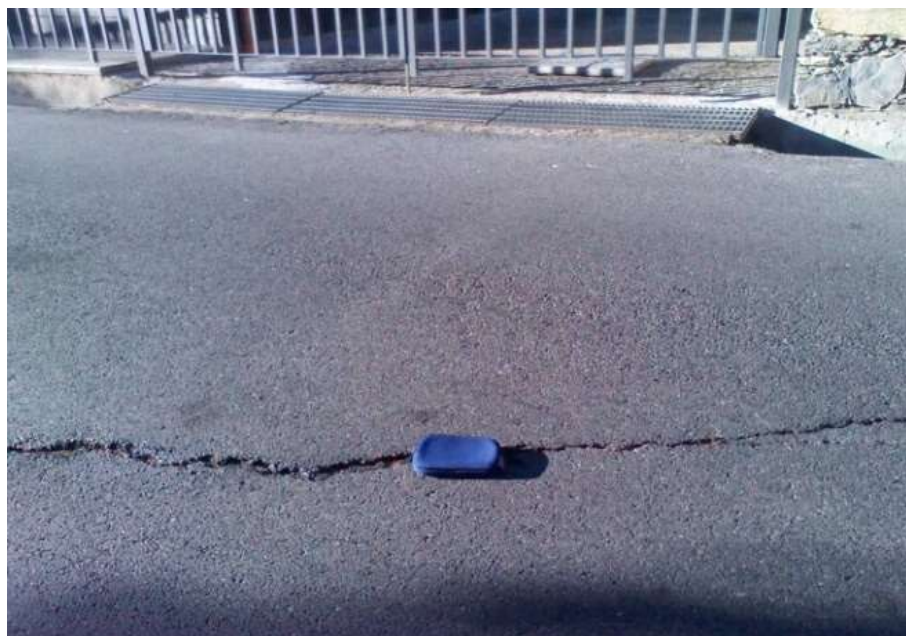
**Fig. 13** - Fessure di trazione nell'asfalto in evoluzione nel mese di dicembre 2015.

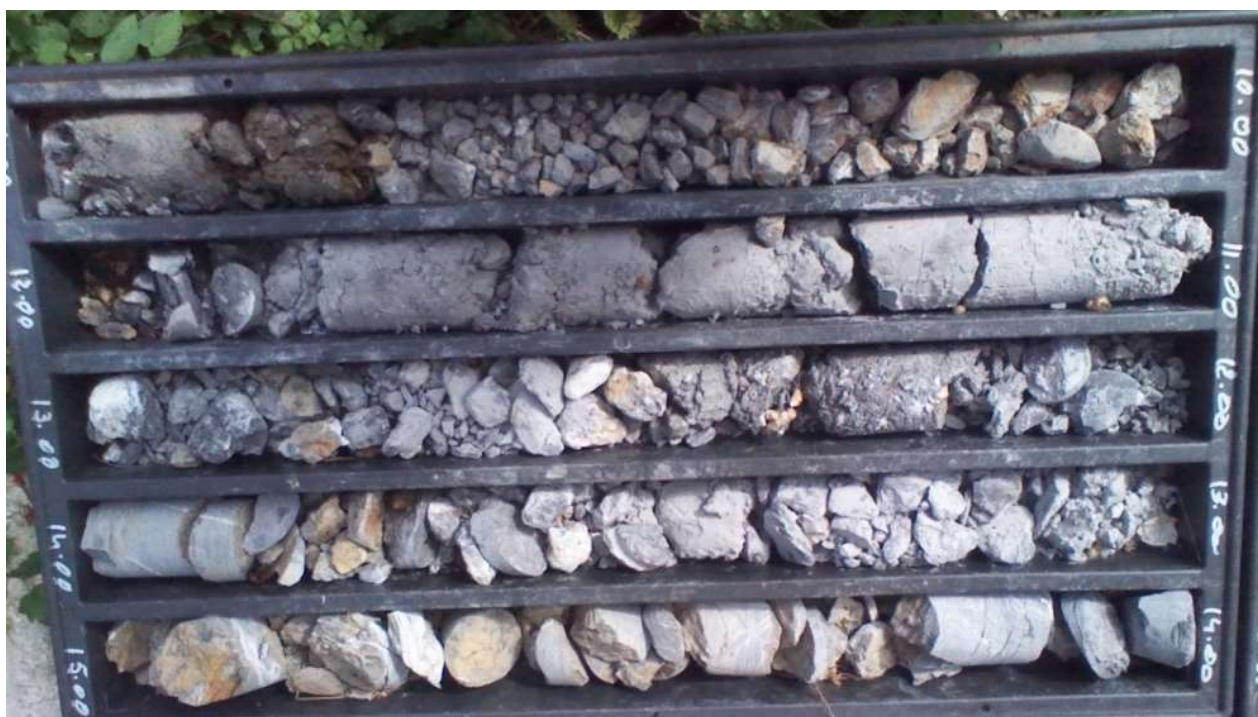
Dalla foto seguente si può osservare la cassetta catalogatrice di un sondaggio eseguito fino -15 m e presente nella proprietà del civico. In accordo con quanto rilevato nella relativa relazione del 2015, il basamento con mediocre/scadente qualità geomeccanica compare intorno a -12/13 m (Fig. 14).

**Fig. 14** - Intervallo 10-15 m del sondaggio eseguito alla base dell'edificio: si noti la natura fortemente granulare del materiale e l'inizio del basamento roccioso disgregato.

Non discutendo sull'opportunità o meno di eseguire un intervento strutturale solo in una zona dell'edificio piuttosto che su un'altra (peraltro fino a quel momento esente da lesioni), risulta evidente che la porzione di versante a monte della sede stradale risulta in movimento. Si evidenzia ancora che gli studi nella zona riguardano il pendio sottostante la sede stradale e quindi una zona limitata del versante, mentre la conoscenza dell'area a monte dovrebbe assolutamente essere approfondita.
