# GE029 - San Rocco-Mortola (Camogli)

## 2. *Analisi dei dati inclinometrici (fuori monitoraggio)*

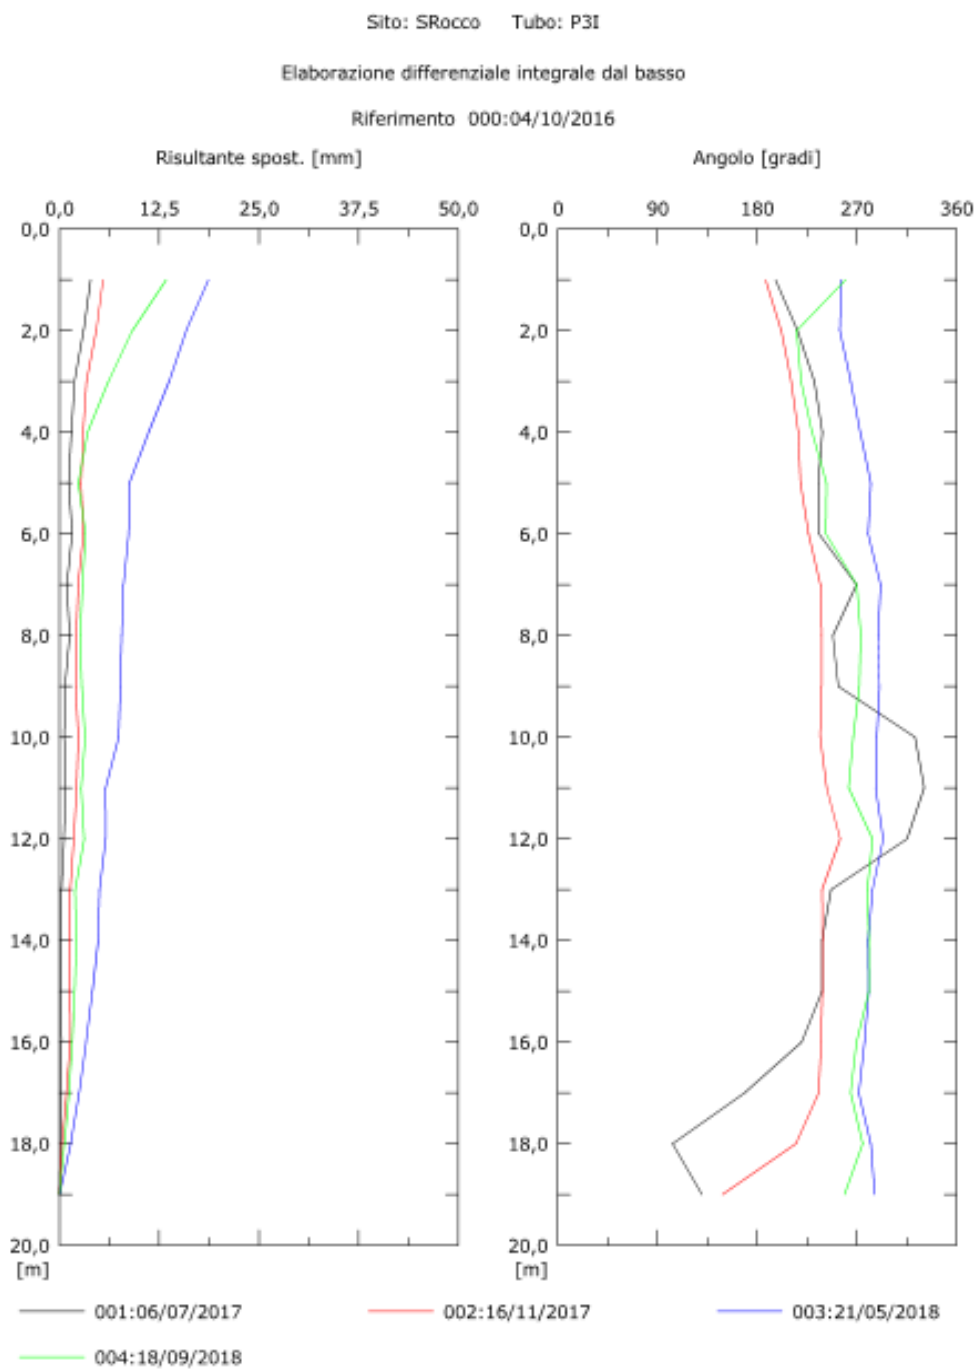
Dai dati pregressi riferiti a un precedente periodo di monitoraggio 2003-2014 si osserva che a profondità comprese tra -6 m e -10 m si sono sviluppate deformazioni, rilevabili ad oggi anche dal passaggio della sonda inclinometrica. Dall'elaborazione differenziale e locale si rileva, rispetto alle letture 2017, una progressione del movimento (18 mm in testa tubo, con un aumento complessivo di 11 mm rispetto all'ultima lettura del 2017), ubicate in particolare a -5 m (Figg.3 e 4). Per quanto concerne il diagramma polare della deviazione, non è così chiaro il trend orientativo della deformazione. Si osserva comunque che, date le condizioni strutturali evidenziate in "*Dati Generali*", la "luce" disponibile per il passaggio della sonda risulta ridotta e conseguentemente il restante margine di deformazione risulta limitato nel tempo. Pertanto si sospende la misura, accertato il rischio di danneggiamento del carrello, in parte già avvenuto, e di non recupero della stessa per restringimento della tubazione.

Fig. 3a - Grafici relativi all'elaborazione differenziale integrale (risultante degli spostamenti) dell'inclinometro P31.

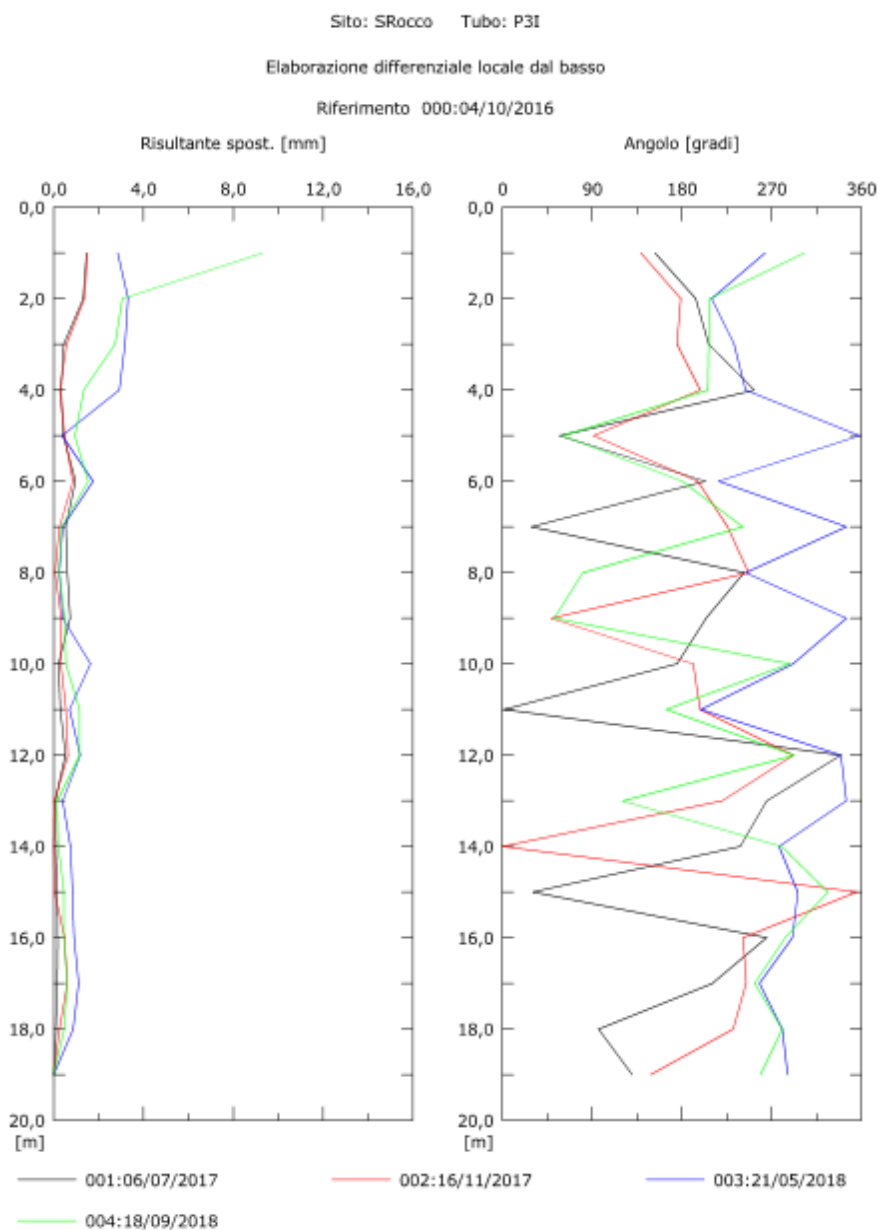
**Fig. 3b** - Grafici relativi all'elaborazione differenziale locale (spostamenti locali) dell'inclinometro P3I.

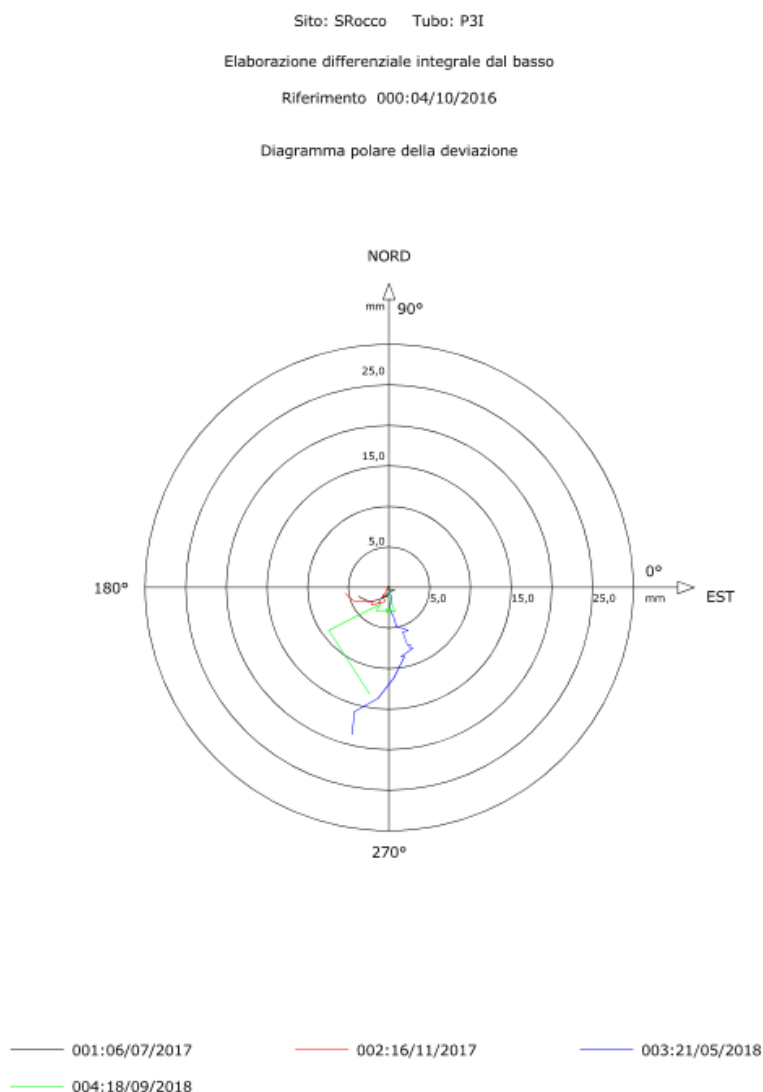
**Fig. 4** - Grafico relativo all'elaborazione differenziale integrale (diagramma polare della deviazione) dell'inclinometro P3I

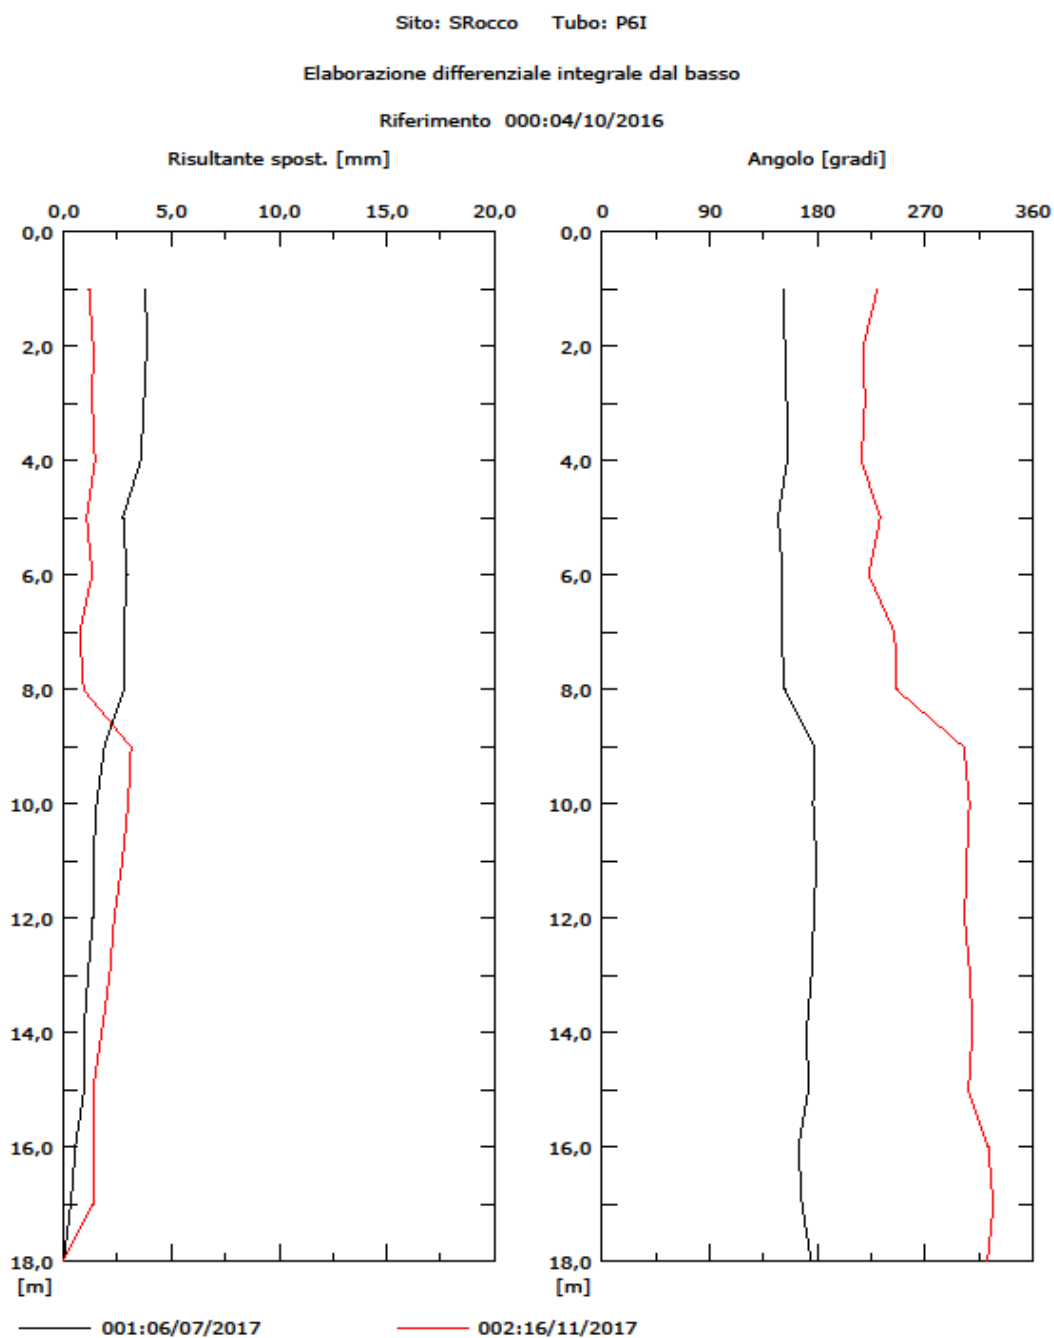
Dai dati pregressi riferiti a un precedente periodo di monitoraggio 2003-2014 si osserva che a profondità comprese tra -7 m e -9 m si sono sviluppate deformazioni, rilevabili ad oggi anche dal passaggio della sonda inclinometrica (Figg.5 e 6).

In data 21/05/2018 la rottura dell'inclinometro è stata accertata mediante discesa della sonda testimone e della sonda di misura: a profondità -8 m è presente un gradino non sormontabile.

**Fig. 5a** - Grafici relativi all'elaborazione differenziale integrale (risultante degli spostamenti) dell'inclinometro P6I.

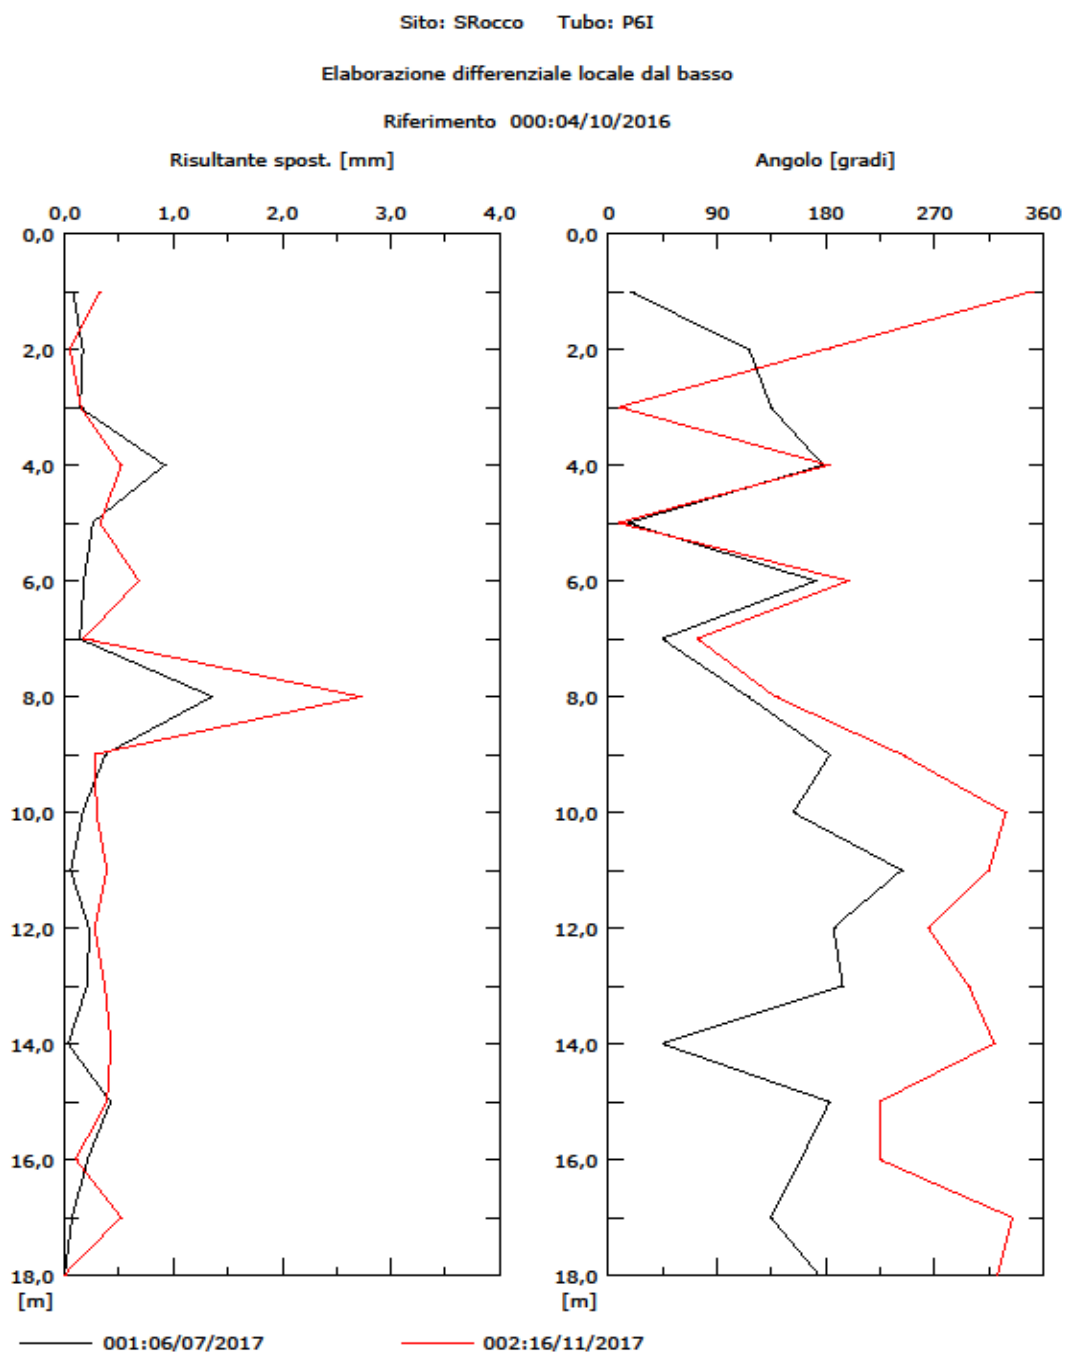
**Fig. 5b** - Grafici relativi all'elaborazione differenziale locale (spostamenti locali) dell'inclinometro P61.

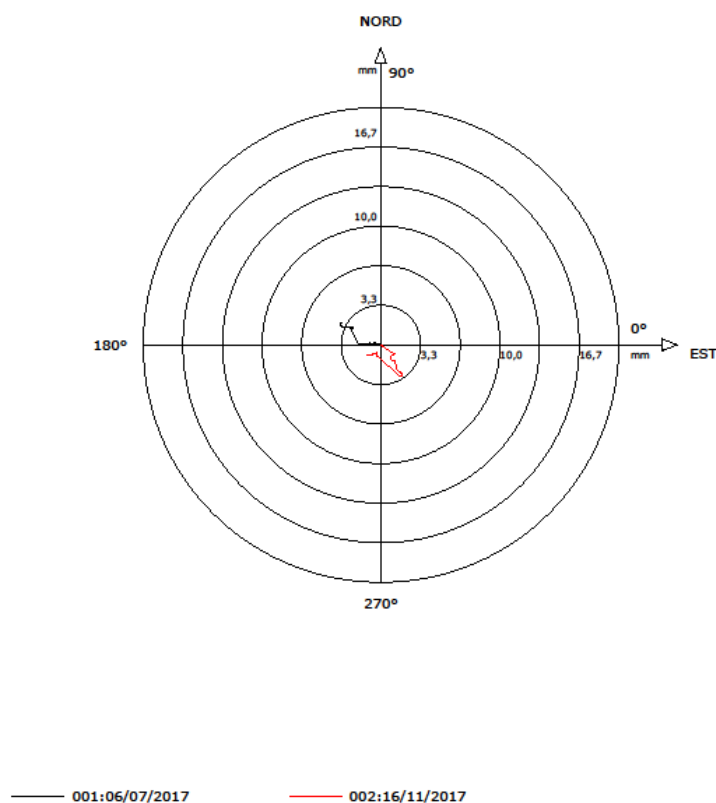
**Fig. 6** - Grafico relativo all'elaborazione differenziale integrale (diagramma polare della deviazione) dell'inclinometro P6I

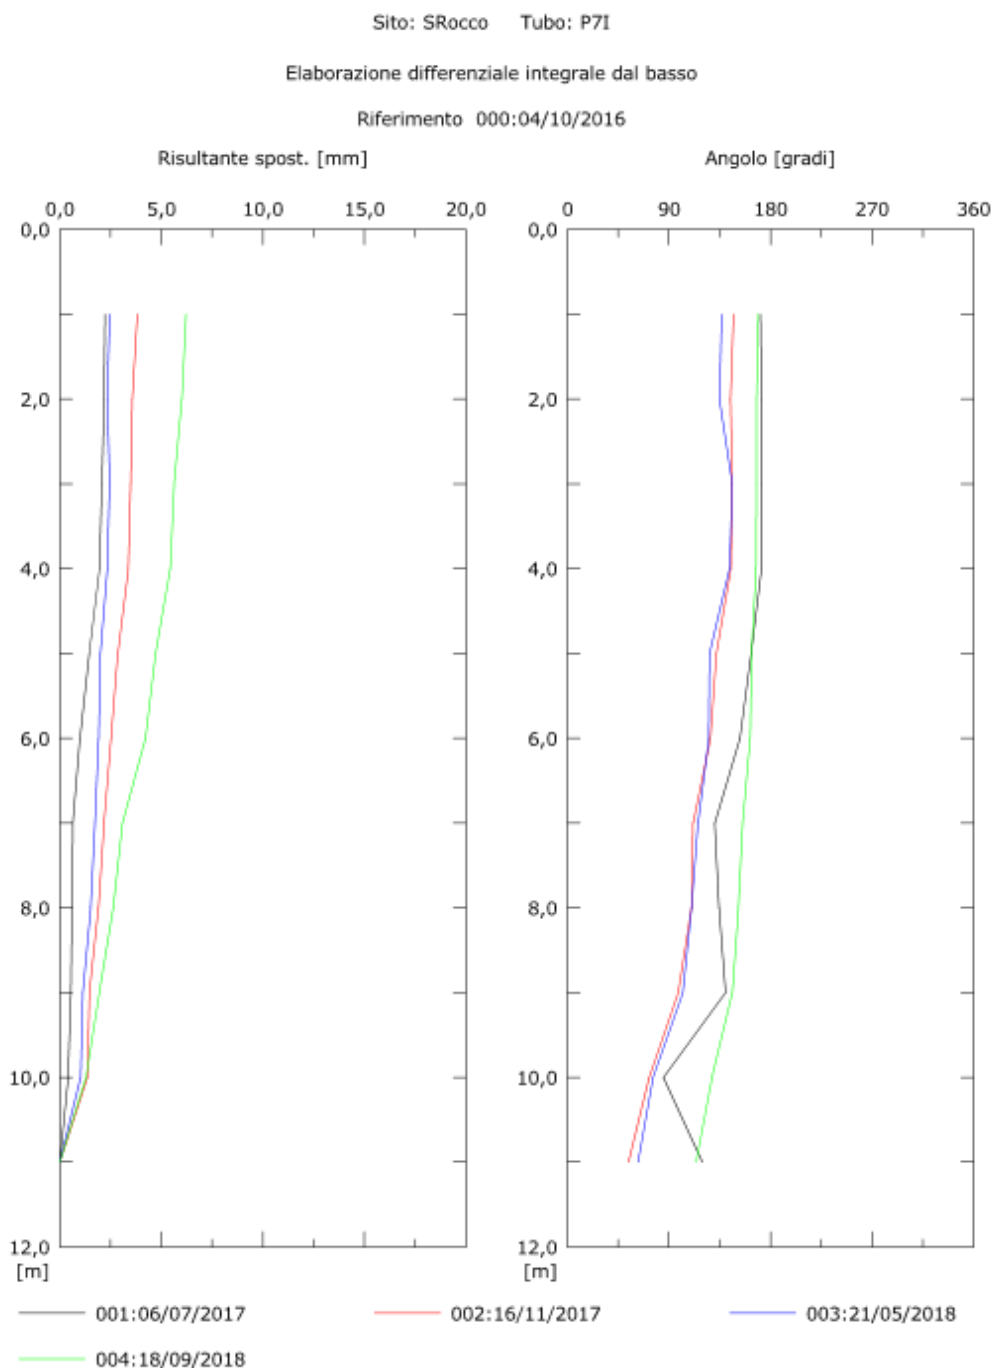
Dall'elaborazione differenziale e locale si osserva un incremento di deformazione rispetto alle letture dell'anno 2017 (6 mm totali in testa tubo rispetto all'ultima lettura del 2017). L'elaborazione locale mostra un andamento articolato con diversi picchi di altezza paragonabile fra loro. In particolare, però, sembrerebbe rilevarsi una progressione, per quanto modesta (1.2 mm) ad una profondità di -6 m, che richiederà ulteriori letture per essere confermata (Figg.7 e 8).

**Fig. 7a** - Grafici relativi all'elaborazione differenziale integrale (risultante degli spostamenti) dell'inclinometro P71.

Si osserva comunque che, date le condizioni strutturali evidenziate in “*Dati Generali*”, la “luce” disponibile per il passaggio della sonda risulta ridotta e conseguentemente il restante margine di deformazione risulta limitato nel tempo. Pertanto si sospende la misura, accertato il

rischio di danneggiamento del carrello, in parte già avvenuto, e di non recupero della stessa per restringimento della tubazione.

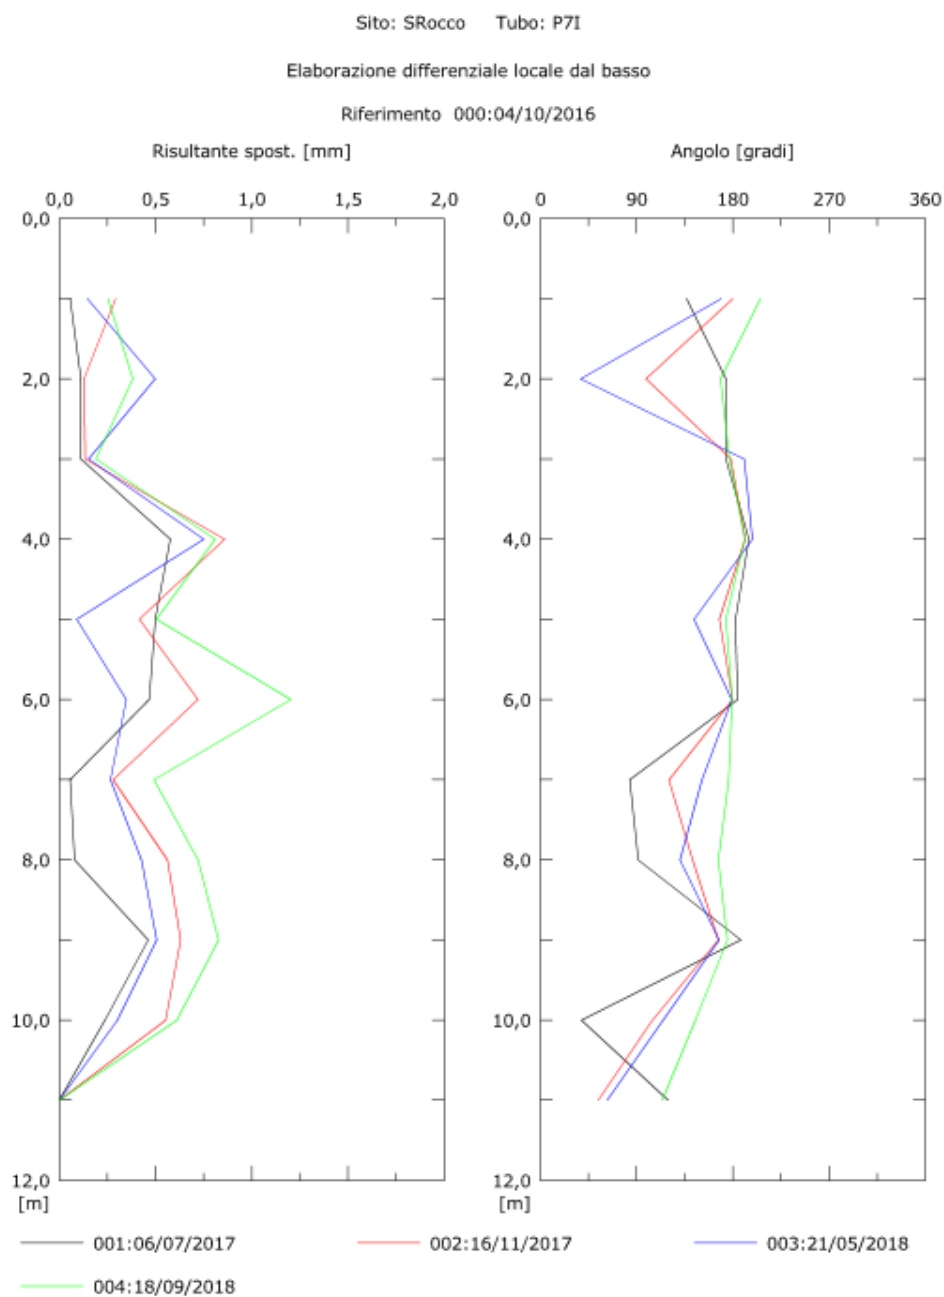
**Fig. 7b** - Grafici relativi all'elaborazione differenziale locale (spostamenti locali) dell'inclinometro P7I.

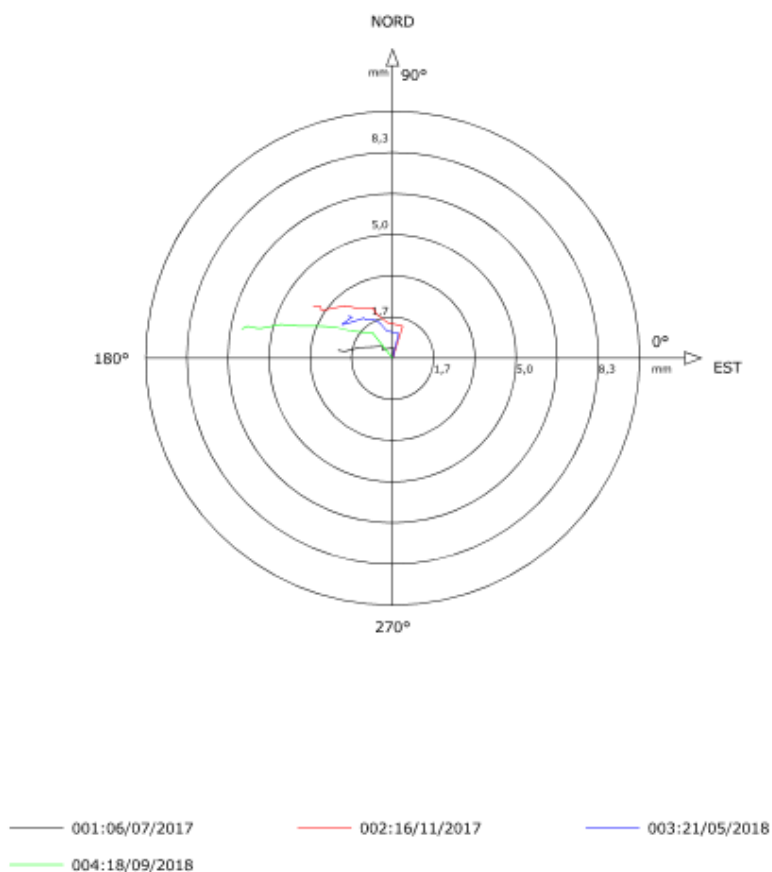
Il diagramma polare sembra individuare una direzione di movimento verso W.

**Fig. 8** - Grafico relativo all'elaborazione differenziale integrale (diagramma polare della deviazione) dell'inclinometro P7I
