SP002 - Case Maestri-Deiva Marina (SP)

REMOVER 2008-2024

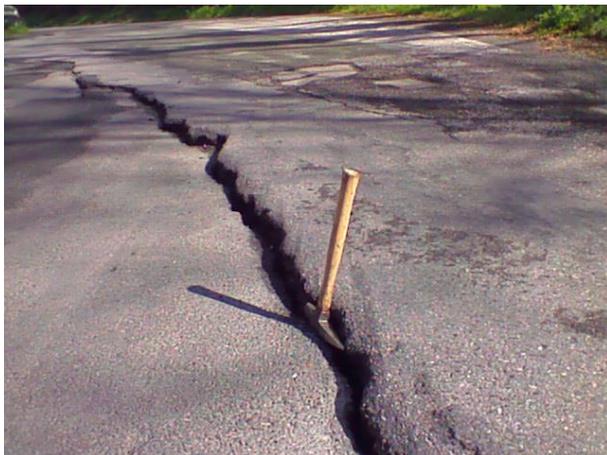
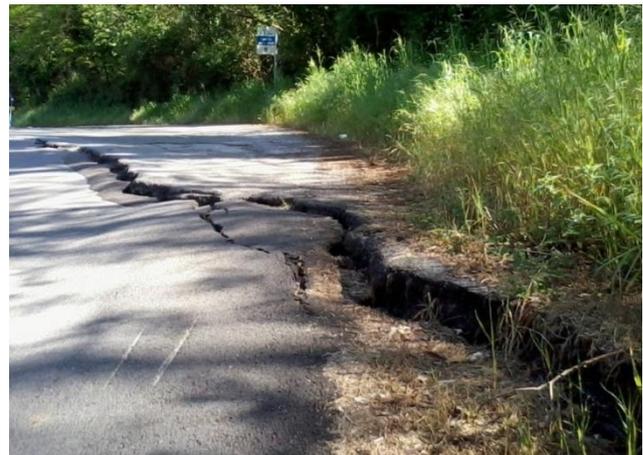
A supporto delle evidenze morfologiche sul pendio, negli anni in cui è stato condotto il monitoraggio del versante in esame è stato possibile osservare una moltitudine di lesioni della sede stradale nell'area indagata, formatesi e distanza di poco tempo: nelle immagini sotto è possibile notare come le profonde lesioni siano impostate su un asfalto poco usurato, segno di un movimento superficiale con velocità compatibili con il quadro evolutivo del corpo di frana oggetto di studio nel corso degli anni dal 2008 ad oggi (Fig. 5).

Fig. 5 – lesioni del manto stradale nell'area monitorata: la genesi delle fratture superficiali trova riscontro nei movimenti del versante lungo le superfici di scivolamento principali in profondità come confermato dalle letture inclinometriche eseguite nell'ambito del monitoraggio di versante.

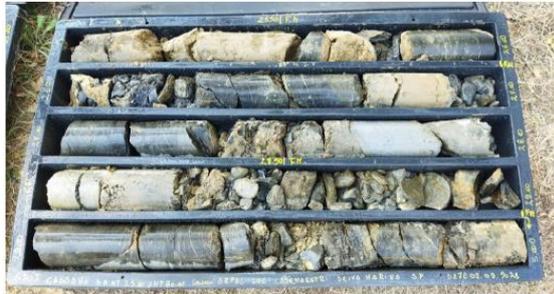
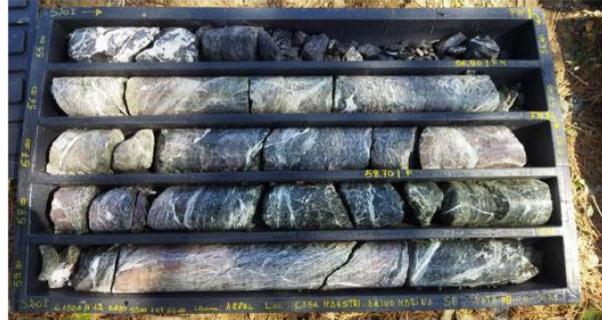
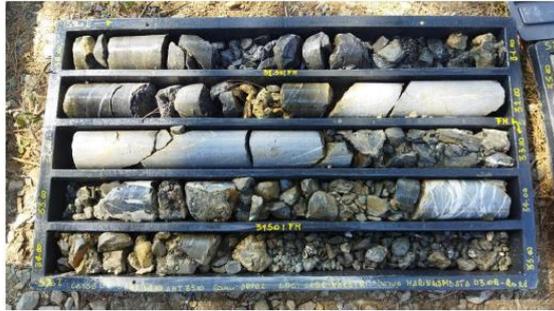
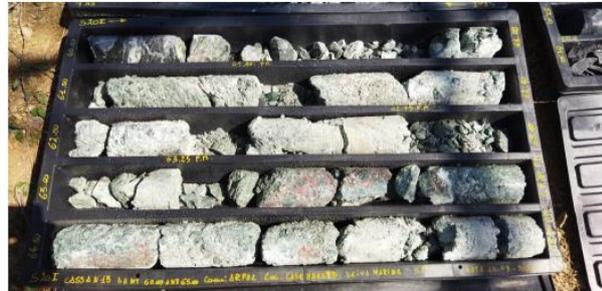
Fig. 7 – S20I: estratto di documentazione fotografica relativa al sondaggio S20I in cui sono evidenziate porzioni di roccia tettonizzata a diverse profondità.

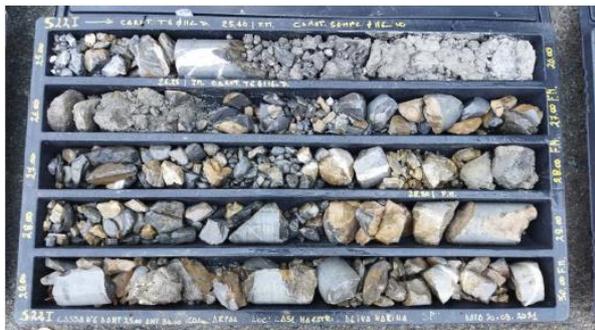
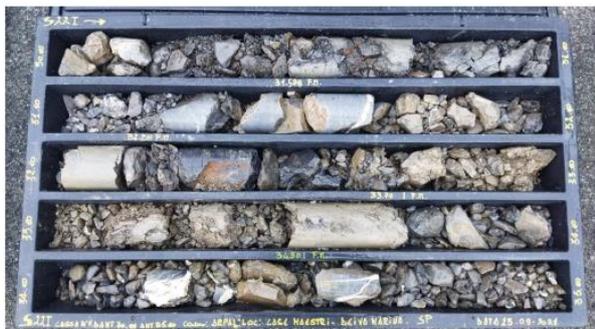
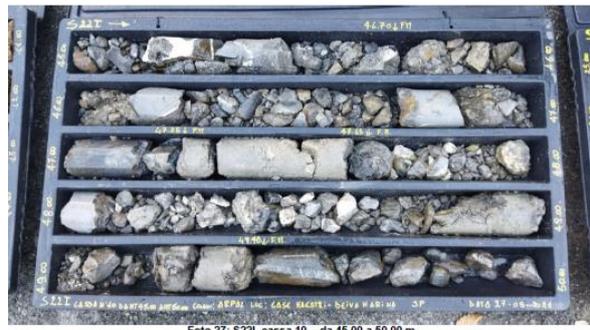
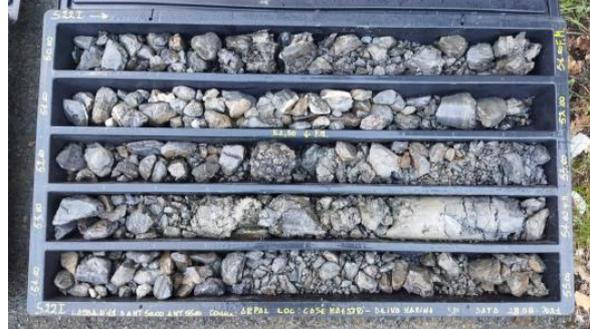
Fig. 9 – S221: estratto di documentazione fotografica relativa al sondaggio S221 in cui sono evidenziate porzioni di roccia cataclasata fino a fondo foro (60 m da p.c.).

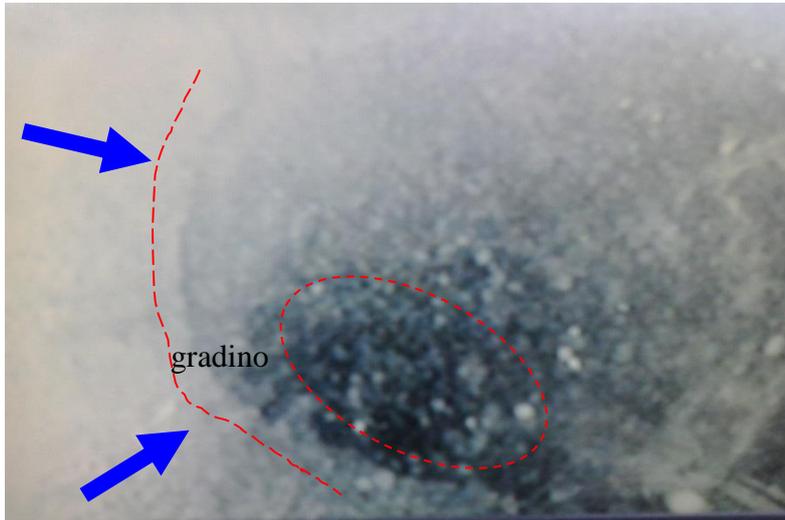
In data 11/09/2018 è stata constatata, mediante utilizzo di sonda pilota ed ispezione con telecamera da foro, la rottura della tubazione, a -28 e -32 m (Fig. 10-11).

Fig. 10 – Rottura con gradino a -32 m nell'inclinometro S4I. Si osserva la diminuzione della "luce" disponibile per il passaggio della sonda: la superficie interna illuminata dalla telecamera copre quasi tutta l'immagine lasciando poco spazio al tratto ancora libero ma insufficiente al passaggio della sonda. La direzione principale dello stress di taglio che deforma l'inclinometro si sviluppa da sinistra a destra della foto.

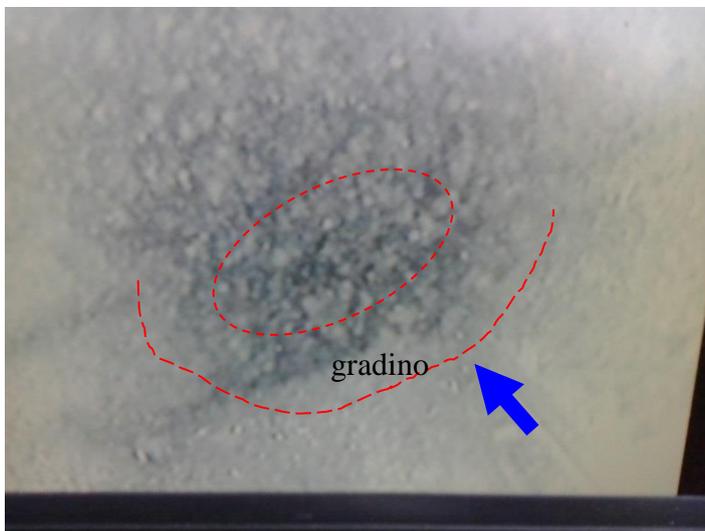
Fig. 11 – Rottura con gradino a -28m nell'inclinometro S4I. La deformazione che chiude la tubazione lascia poco spazio al volume disponibile per il passaggio della sonda. Come nella foto sopra l'immagine mostra la direzione dello stress sull'inclinometro e la formazione del gradino di rottura.

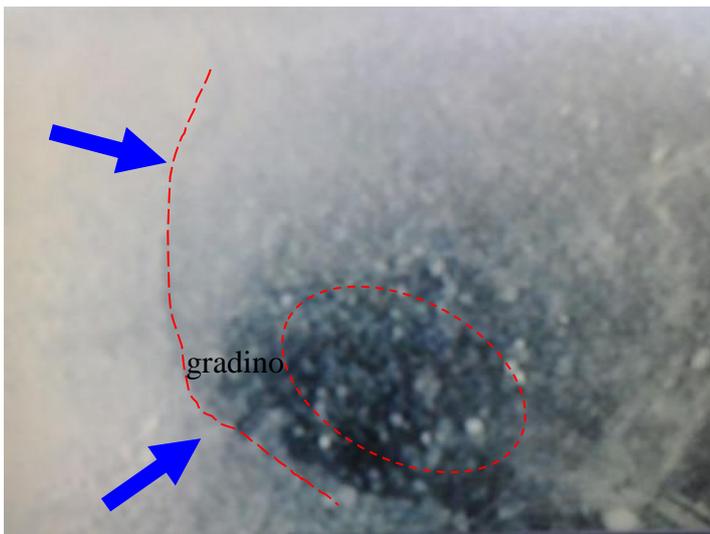
In data 11/09/2018 è stata constatata, mediante utilizzo di sonda pilota ed ispezione con telecamera da foro, la rottura della tubazione a - 48 m (Fig.14).

Fig. 14 - Ispezione televisiva con telecamera da foro dell'inclinometro S111 della zona di deformazione (settembre 2018)

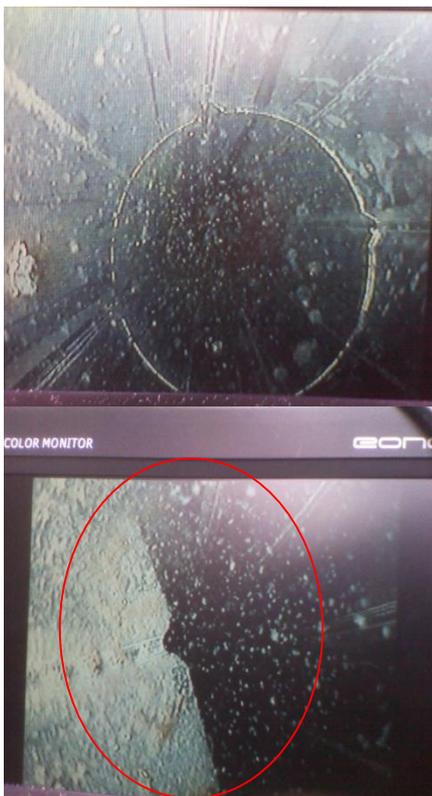
La tubazione ha evidenziato nel ciclo di letture effettuato il 31/03/2011 la definitiva strozzatura alla profondità di 18 m e pertanto non risulta più utilizzabile. La deformazione della tubazione e il peggioramento delle condizioni rispetto alla lettura di novembre 2010 vuol significare un incremento nello spostamento dell'ordine almeno del centimetro tanto da non consentire più il passaggio della sonda inclinometrica a 18 m. La conferma dell'ostruzione della tubazione è stata fornita dalla telecamera da foro (Fig.17). La progressione del movimento lungo la superficie di taglio già rilevata a 18 m dall'elaborazione aveva evidenziato in data 12/11/2010 uno spostamento massimo di circa 37 mm in testa tubo (18 mesi di monitoraggio) e una direzione azimutale verso W (Fig.18-19). Tale situazione era confermata dall'elaborazione differenziale locale con un valore massimo di spostamento di circa 18 mm.

Fig. 17 - La telecamera riprende la giunzione tra due spezzoni di tubazione pochi metri prima dell'interruzione (a fianco): si noti come la tubazione risulta ancora perfettamente circolare e le guide risultino libere. Sotto particolare della deformazione a 18m che non consente più il passaggio della sonda pilota. È particolarmente evidente lo schiacciamento della tubazione e la "luce" disponibile si riduce alla metà della superficie circolare per via di un evidente gradino.

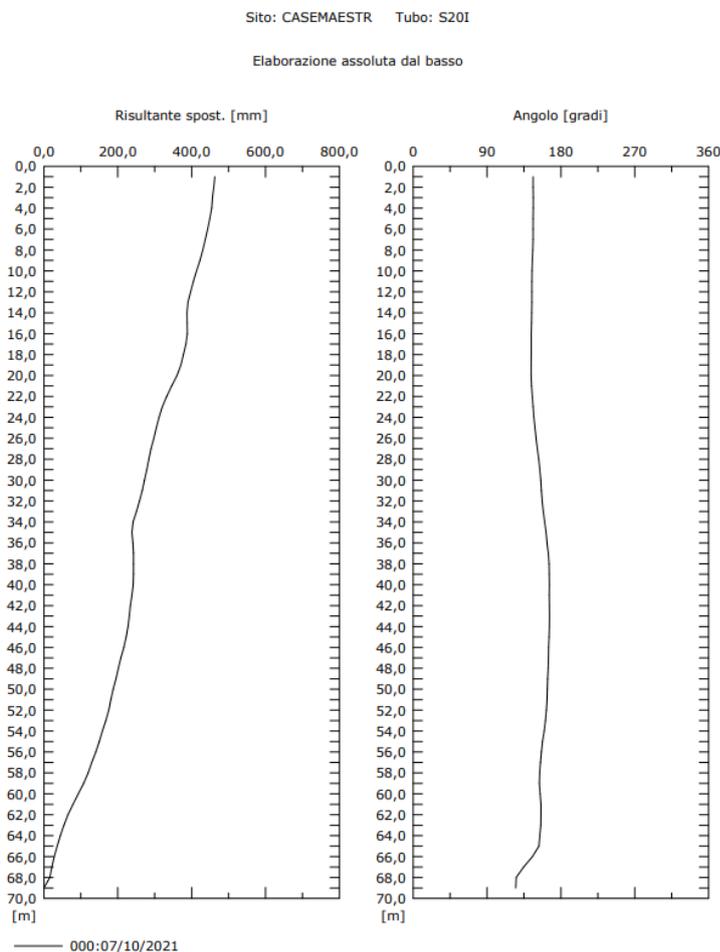
A seguito della realizzazione del sondaggio S20I, attrezzato con inclinometro, è stata effettuata la lettura di zero in data 07/10/2021 (Fig. 20). Durante la prima misura di esercizio, in data 05/05/2022, non è stato possibile eseguire l'acquisizione a causa della deformazione dell'inclinometro a circa 27,5 m di profondità. L'entità di tale deformazione ha impedito il passaggio della sonda testimone lungo la colonna inclinometrica rendendone impossibile il recupero. Dalla successiva videoispezione è emerso che la sonda in questione è uscita dalle guide bloccandosi in corrispondenza del tratto di tubazione più deformato.

Fig. 20 - Grafico relativo all'elaborazione assoluta dell'inclinometro S20I (lettura di riferimento 07/10/2021) (a sinistra); immagine della sonda testimone bloccata fuori dalle guide dell'inclinometro nella parte in cui la deformazione del tubo ne ha compromesso il recupero (a destra).

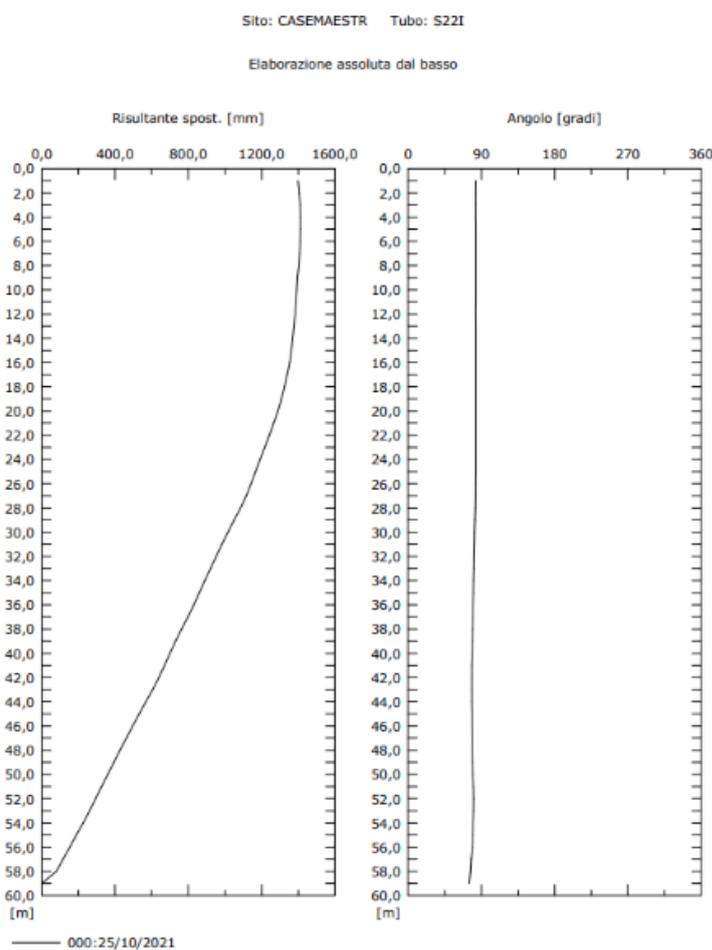
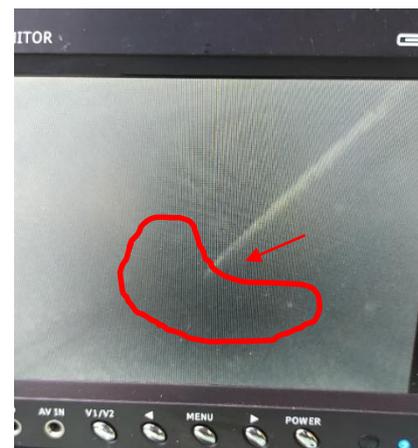
A seguito della realizzazione del sondaggio S22I, attrezzato con inclinometro, è stata effettuata la lettura di zero in data 25/10/2021 (Fig. 21). Durante la prima misura di esercizio, in data 05/05/2022, non è stato possibile eseguire l'acquisizione a causa della deformazione riscontrata tra 25 m e 28 m. L'entità di tale deformazione ha reso difficoltoso il passaggio della sonda testimone lungo la colonna inclinometrica rendendo impossibile la misura. Dalla successiva videoispezione la tubazione è risultata non percorribile.

Fig. 21 - Grafico relativo all'elaborazione assoluta dell'inclinometro S22I e immagine tratta dalla videoispezione in foro in cui è evidenziata la deformazione del tubo.

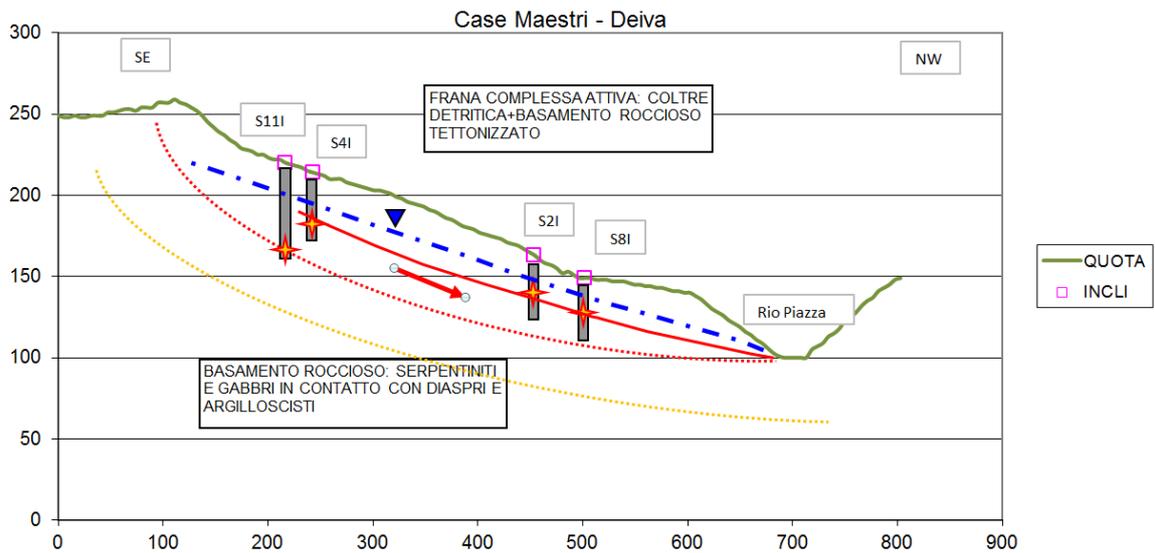
Fig.30 - Sezione dell'area in frana. L'interpretazione proposta mostra due superfici di scorrimento roto-traslazionali profonde che hanno deformato gli inclinometri: la prima, che deforma S11I a -48 m, potrebbe essere associata anche a lineamenti strutturali; la seconda, osservata tra 18 m e 25 m, identifica un tipico scorrimento roto-traslazionale che coinvolge la coltre molto potente e fortemente eterometrica, tipica dei depositi di frana.

L'analisi delle deformazioni del terreno ha permesso di individuare piani di taglio multipli a profondità elevate: gli inclinometri localizzati nella zona a monte della struttura residenziale hanno identificato deformazioni profonde rispettivamente intorno alle profondità -28, -32 e -48 m da p.c., mentre la zona a valle ha evidenziato una rottura della strumentazione a -18 m. A queste informazioni, si aggiungono gli scorrimenti registrati più a nord e localizzati nei range 26-28 m e 15-18 m di profondità (Fig.30).
