# SP009 - Molino-Tirolo- Bolano (SP)

## 1. Inquadramento del sito

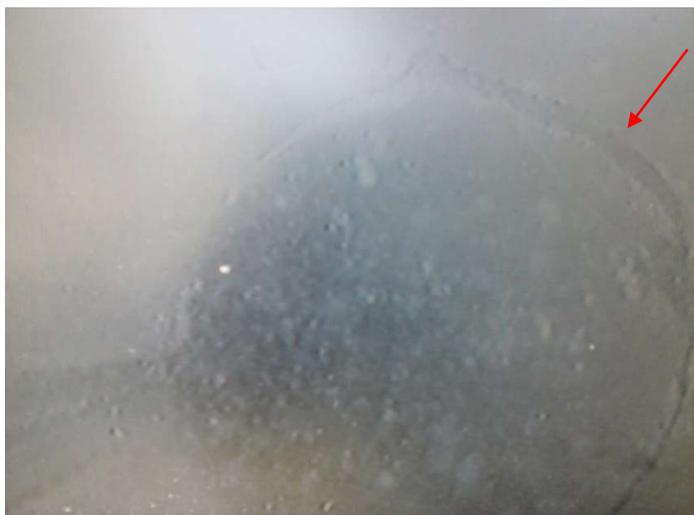
Nel periodo 2010-2013 dall'elaborazione integrale si è rilevato uno spostamento globale di circa 105 mm di monitoraggio in direzione SW, coerentemente con l'orientazione del versante. Nel corso del 2014 si è potuto accertare la rottura della tubazione con l'evoluzione del piano di taglio, verificato con ispezione televisiva (Fig.3). Il piano di scorrimento che ha determinato lo spostamento ha causato una notevole inclinazione della tubazione tale da non consentire più il passaggio della sonda testimone e a circa 12 m di profondità la rottura della tubazione.

**Fig. 3** - La lacerazione della tubazione è visibile nella foto indicata dalla freccia (3 giugno 2014).

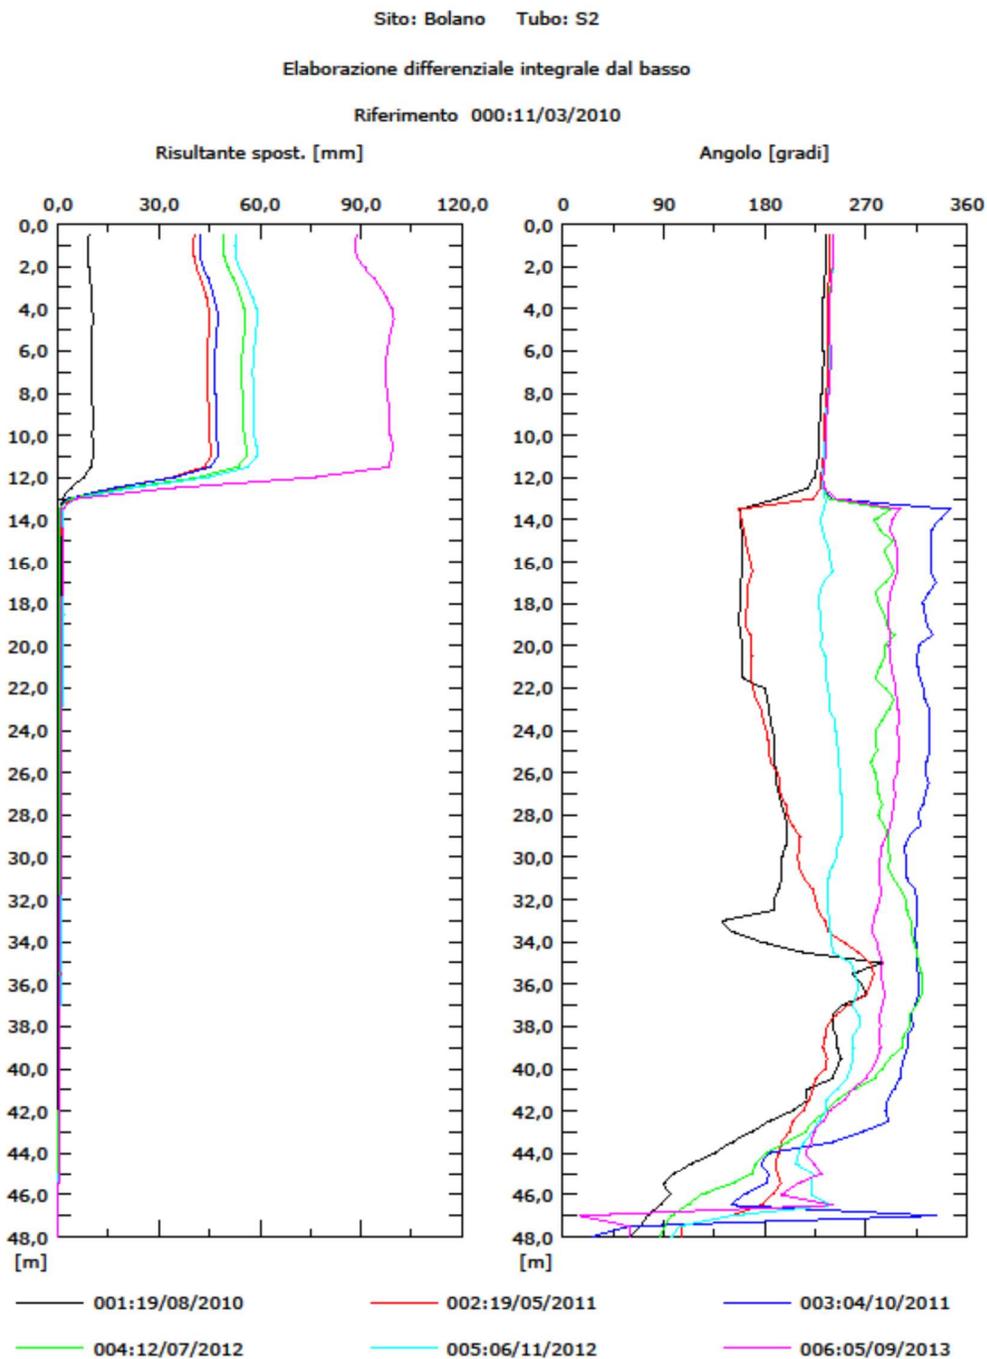
Da sottolineare che dopo il periodo di relativa stasi registrato nel corso del 2012 si è verificato un incremento rilevante nel settembre 2013 pari a circa 35 mm, in maniera del tutto confrontabile rispetto a quanto osservato nel periodo agosto 2010 - maggio 2011. Le deformate hanno rilevato lo scorrimento lungo un piano di taglio a 12 m di profondità, fatto confermato dall'elaborazione differenziale locale con un picco di quasi 45 mm (Figg. 4 e 5).

Fig. 4a - Grafici relativi all'elaborazione differenziale integrale (risultante degli spostamenti) dell'inclinometro S2.

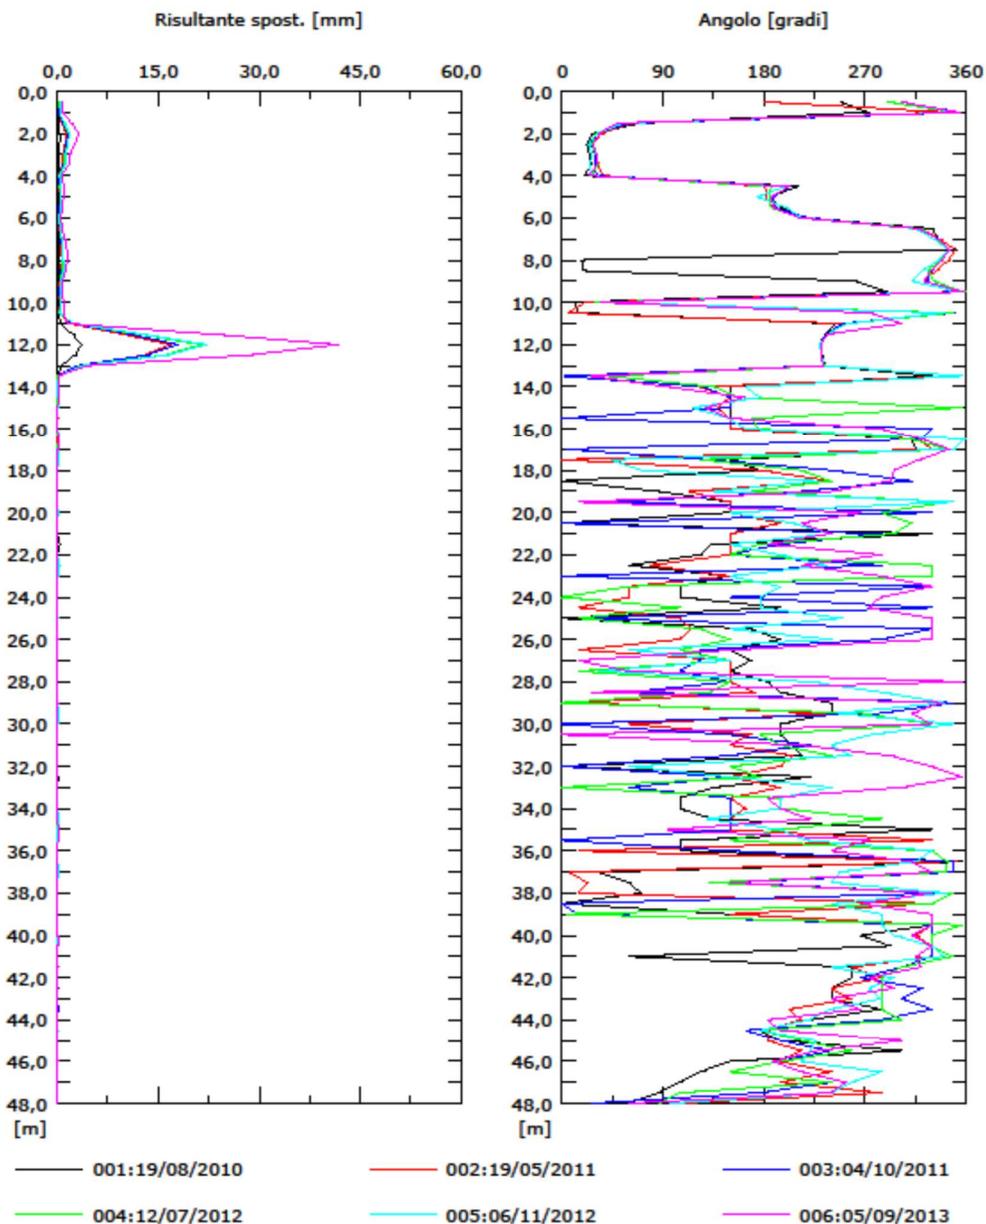
Fig. 4b - Grafici relativi all'elaborazione differenziale locale (risultante locale) dell'inclinometro S2.

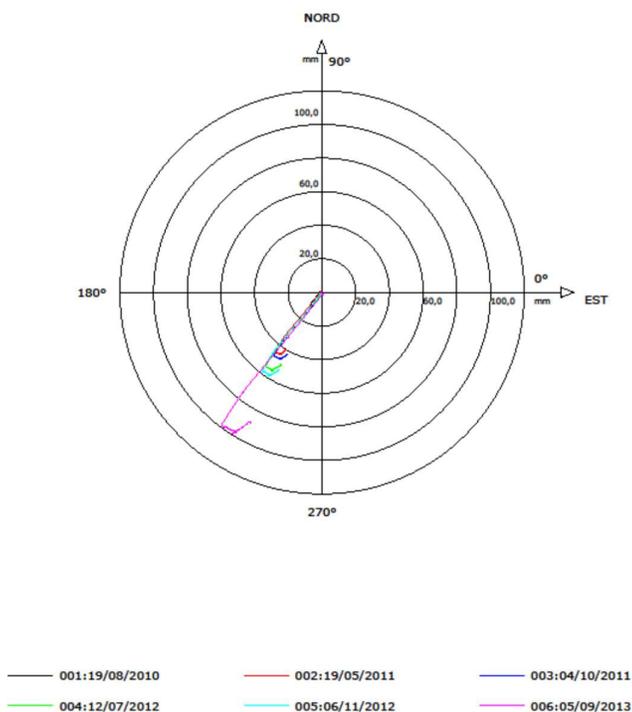
**Fig. 5** - Grafico relativo all'elaborazione differenziale integrale (diagramma polare della deviazione) dell'inclinometro S2

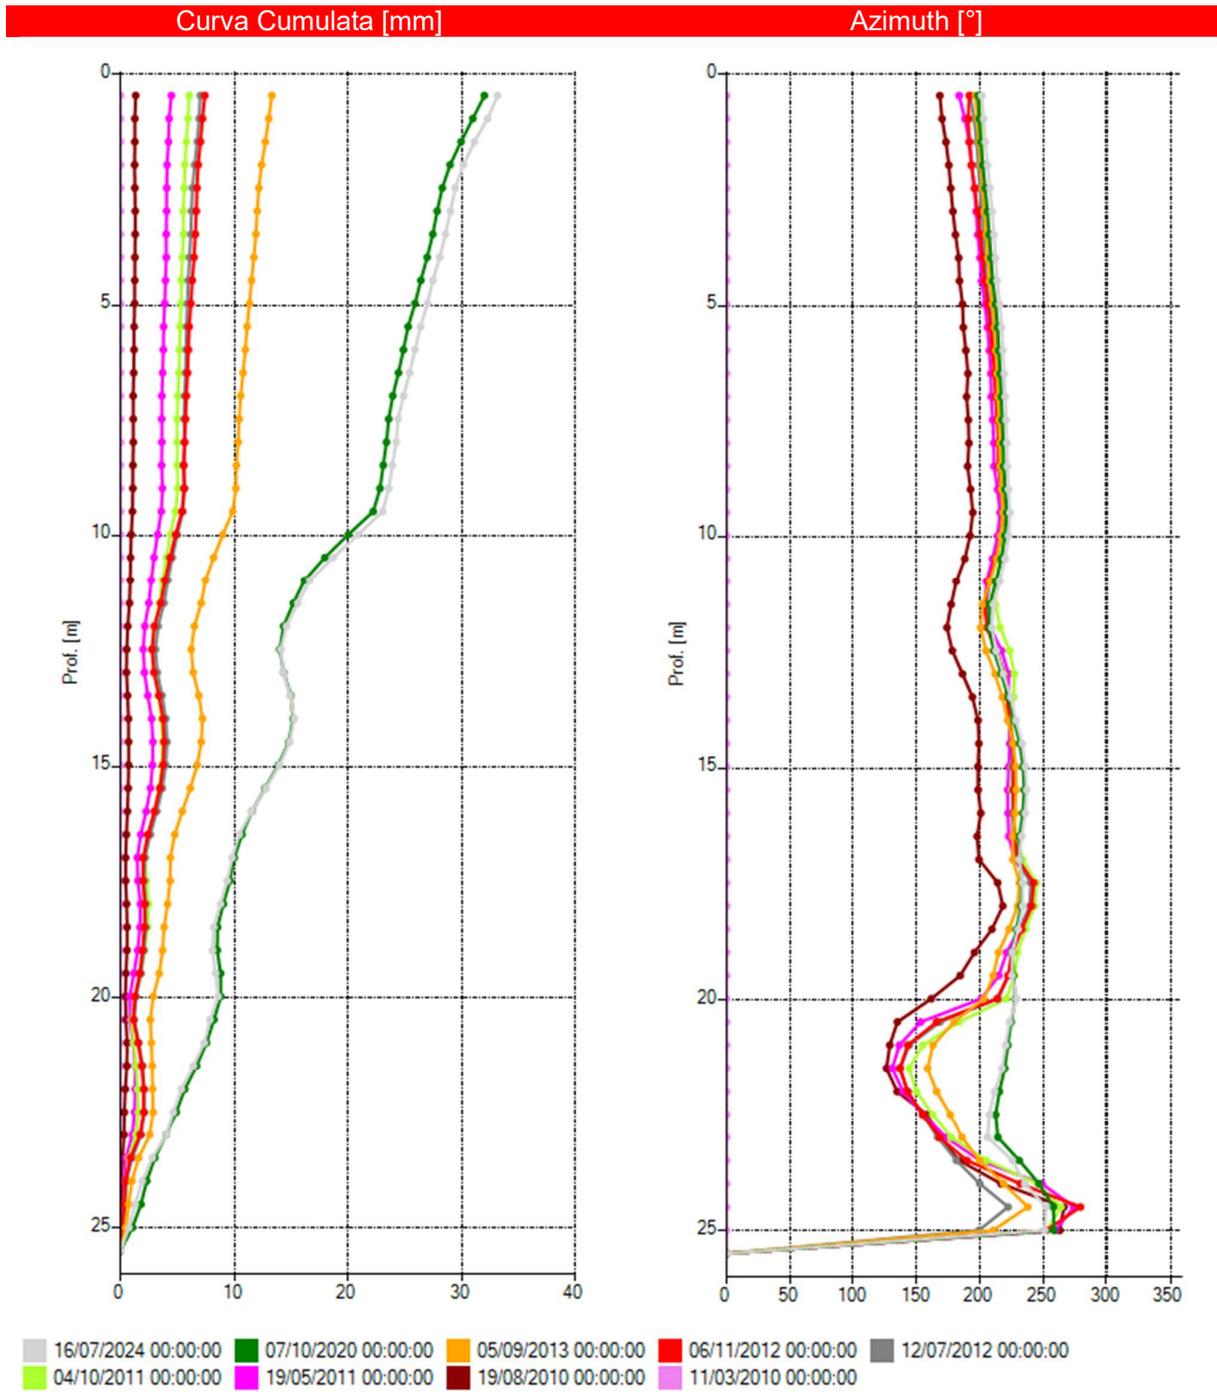
La ripresa del monitoraggio nel 2024 ha consentito di registrare 34 mm di spostamento cumulato il quale, considerato che si riferisce ad un periodo di monitoraggio di 14 anni, risulta limitato con un modesto aumento di 2 mm rispetto alla precedente lettura di esercizio (ottobre 2020). L'analisi dei dati di spostamento locale conferma che, pur in un quadro di deformazione articolato, la maggiore variazione si registra chiaramente intorno a 10 metri da piano campagna, raggiungendo 2,4 mm totali con un incremento < 2mm rispetto al 2020. Il trend di spostamento risulta in direzione sud-ovest (dir. media 210°) coerentemente con l'orientazione del versante.

Fig. 7a - Grafici relativi all'elaborazione differenziale integrale (risultante degli spostamenti) dell'inclinometro S3.

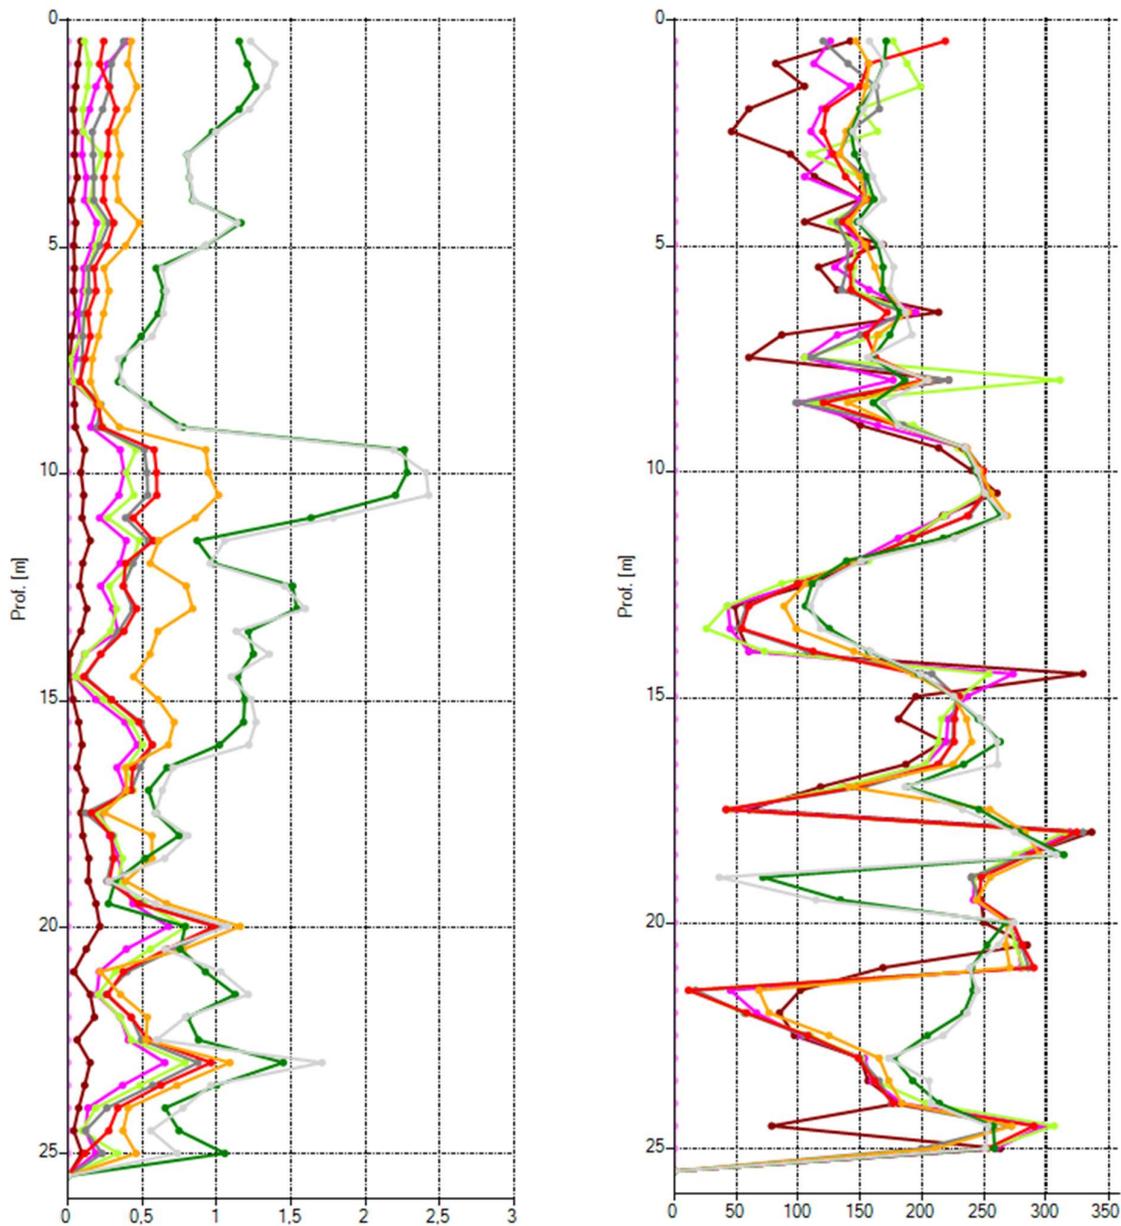
Fig. 7b - Grafici relativi all'elaborazione differenziale locale dell'inclinometro S3.

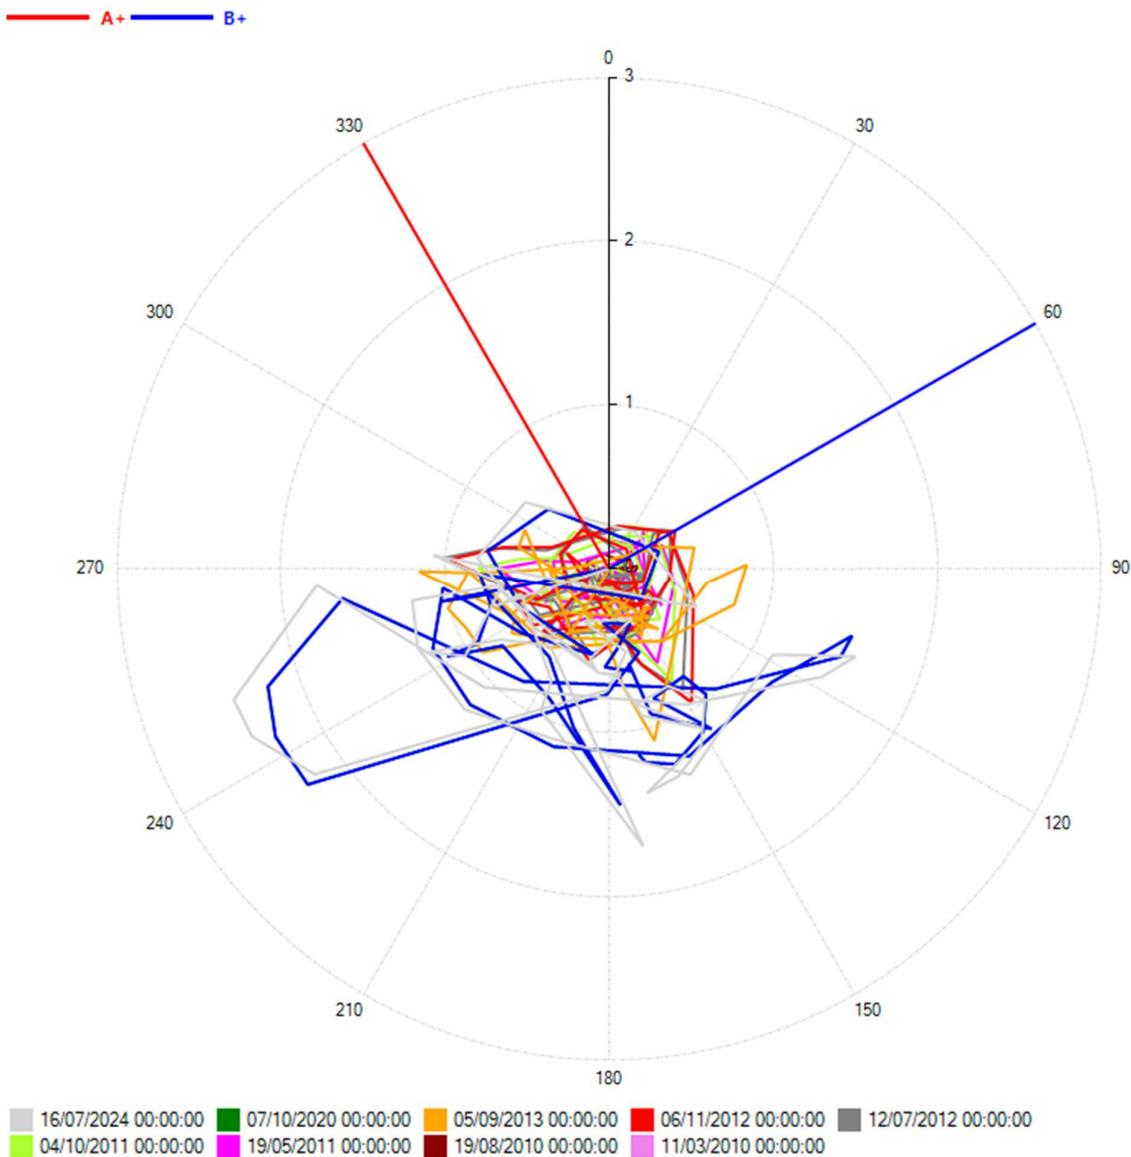
Fig. 8 - Grafico relativo all'elaborazione differenziale integrale (diagramma polare della deviazione) dell'inclinometro S3

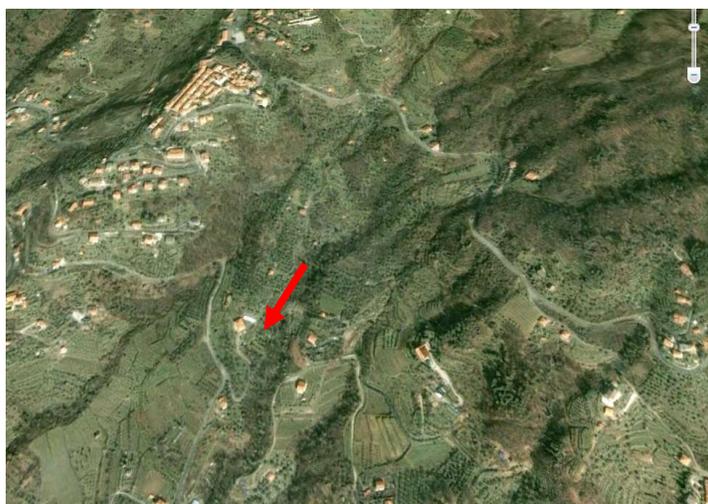
105 mm in direzione SW, mentre l'altro inclinometro (S3) faceva osservare solo deboli movimenti (Figg.9 e 10).

**Fig. 9** -Direzione di movimento dell'area in frana nell'abitato di Bolano

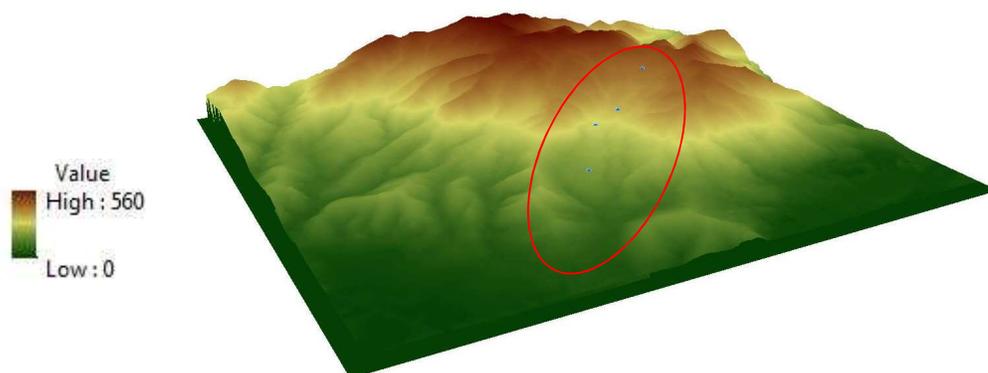
**Fig. 10** –DTM dell'orografia della frana di Molino-Tirolo: si osserva come la colata parta già dal crinale per poi svilupparsi verso il fondovalle, in sensibile spostamento in tutti i punti dai dati inclinometrici

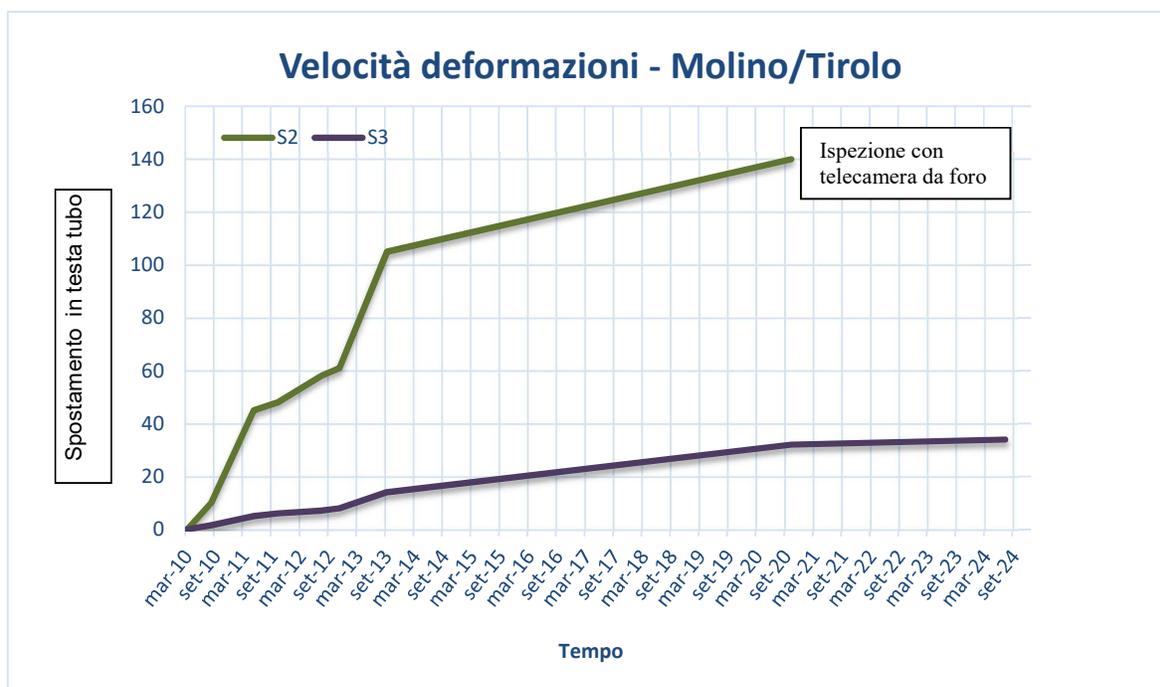
Considerato che il movimento del versante avviene sviluppando una pulsazione nello scorrimento, si può considerare una velocità media pari a 30 mm/anno nel periodo 2009-2013. Si può osservare, pur considerando il numero di letture limitato, la presenza di un'accelerazione nel movimento a seguito del periodo autunnale 2010 ed invernale 2011 e una vistosa decelerazione seguente che arriva a coprire anche il 2012, cui fa seguito nel 2013 un secondo importante incremento pari a 40 mm in 10 mesi. Considerando il periodo di sospensione del monitoraggio 2014-2020, e ipotizzando una analisi quantitativa attraverso l'osservazione in S2 di alcuni cm, si può valutare il movimento dal 2010 in 1-2cm /anno (Fig.11). Tale valore diminuisce a circa 3 mm/anno considerando le letture in S3, ma tenendo sempre ben presente che verosimilmente l'inclinometro potrebbe non intercettare il piano di scivolamento e non essere intestato correttamente nel substrato e quindi non rilevare tutti i movimenti.

Fig. 11 -Velocità delle deformazioni misurate in S3 e stimate con videoispezione in S2

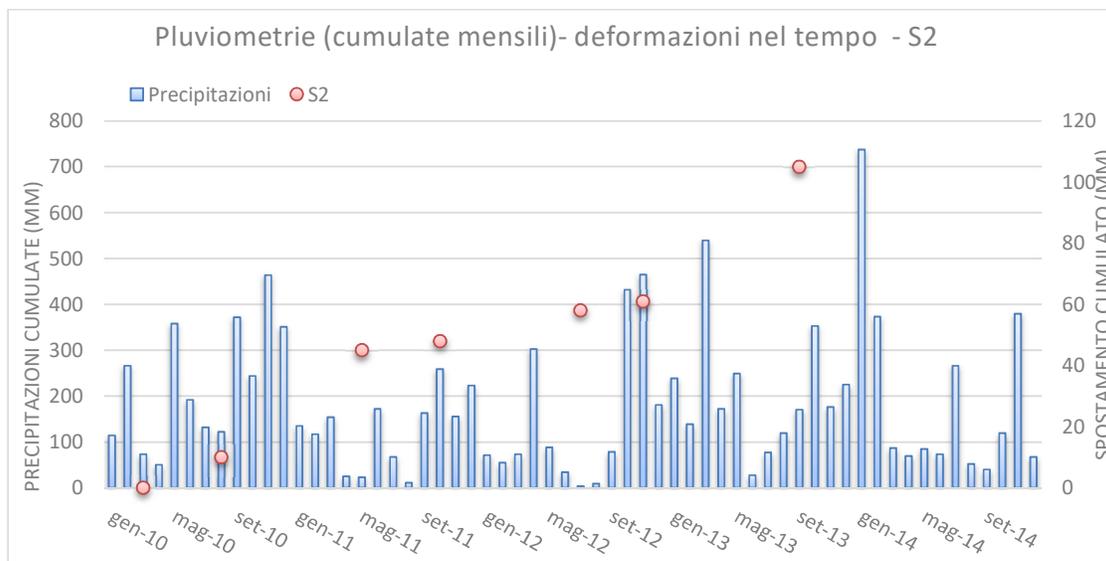
Si sono succeduti eventi di particolare intensità a partire dall'autunno 2012 e per tutta la primavera 2013: durante questo periodo si è sono registrati 244 mm/gg di pioggia nel mese di ottobre 2012 e 432 mm, caduti in pochi giorni, nel mese di marzo 2013. Questi accadimenti avvengono all'interno di cumulate mensili importanti e strettamente connesse alle deformazioni in atto. La rottura definitiva della tubazione inclinometrica S2 registrata in luglio 2014 potrebbe aver risentito del regime pluviometrico del mese di gennaio 2014 con 738 mm di pioggia (Figg.12-13).

Fig. 12 – Andamento pluviometrico mensile (stazione PBATT) e letture inclinometriche S2 – anni 2010-2014

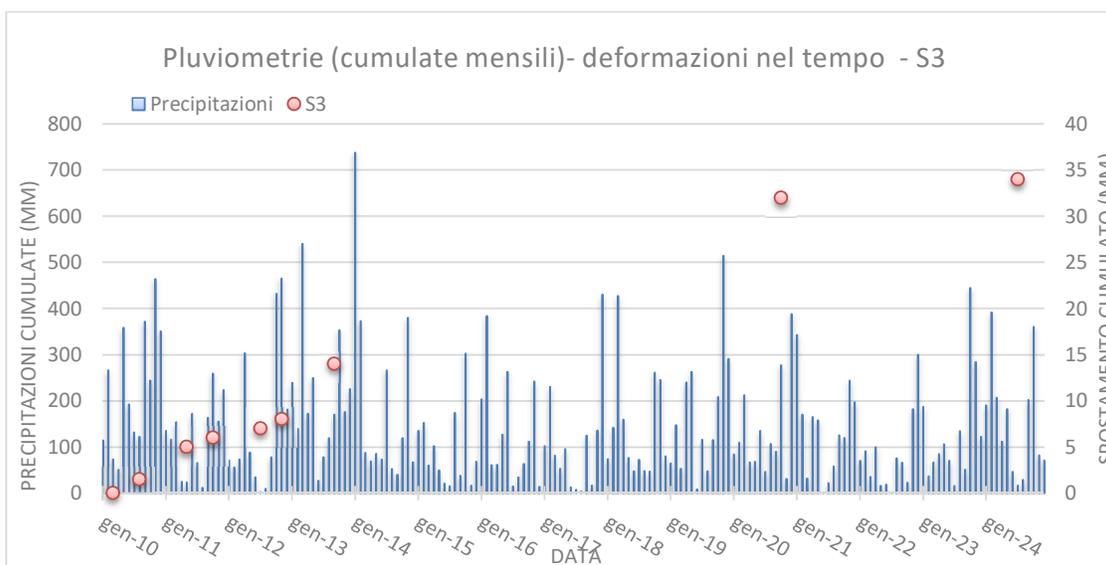
Fig. 13 – Andamento pluviometrico mensile (stazione PBATT) e letture inclinometriche S3 – anni 2010-2024
