SV001 - Carbuta - Calice Ligure (SV)

1. *Inquadramento del sito*

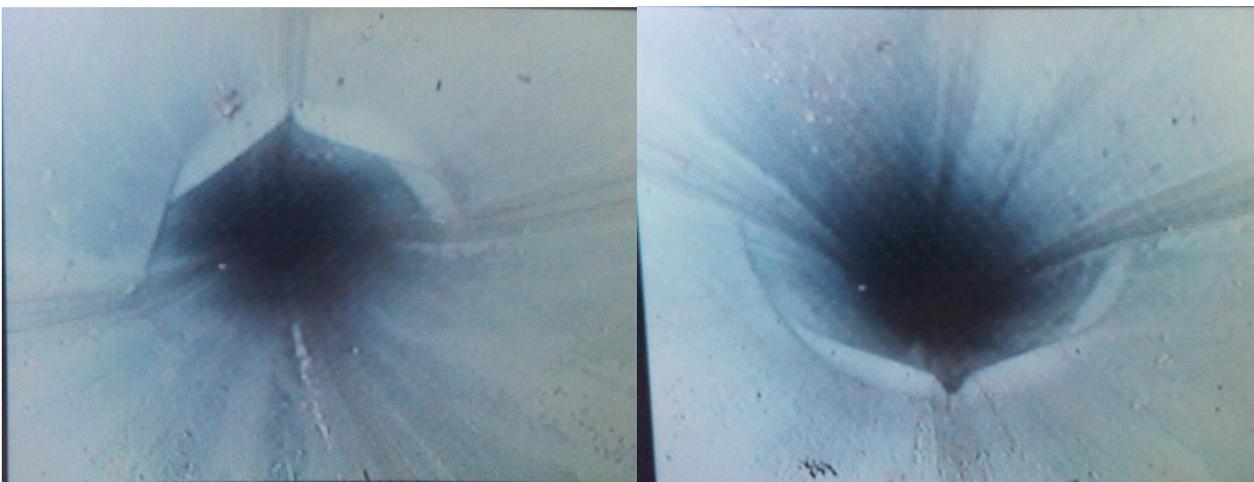
Complessivamente ciò che emerge nei quattro anni di osservazioni mediante ispezione televisiva è una situazione pressoché immutata per quanto riguarda i punti di rottura della tubazione inclinometrica: gli scalini infatti appaiono con un'estensione comparabile o al più con un aumento della superficie, mentre una valutazione oggettiva sullo schiacciamento dovrà essere rimandata in attesa di maggiori deformazioni.

Fig. 13 - Rottura dell'inclinometro S1 a -1.8m (a sinistra) e a -2.4 m (a destra) – 31/07/2014

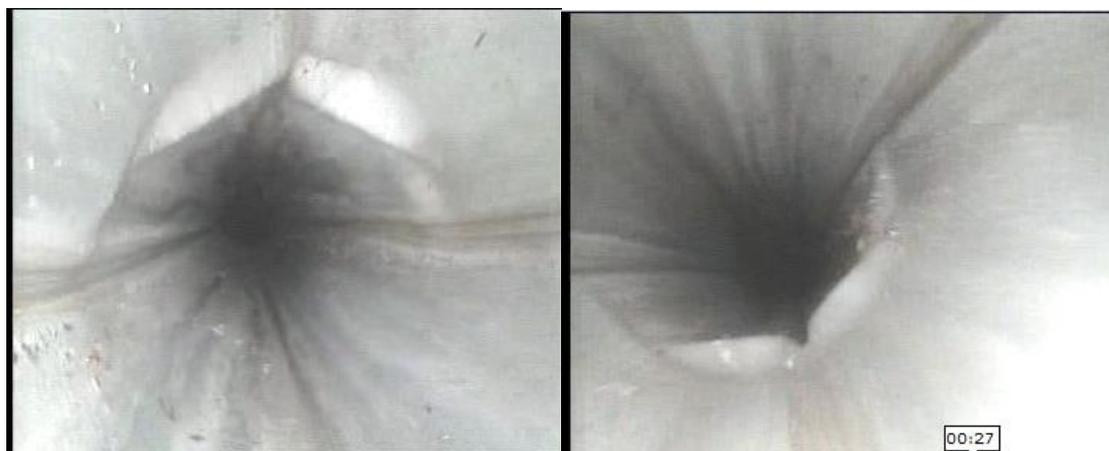
Fig. 14 - Rottura dell'inclinometro S1 a -1.8 m (a sinistra) e a -2.4 m (a destra) – 24/03/2015

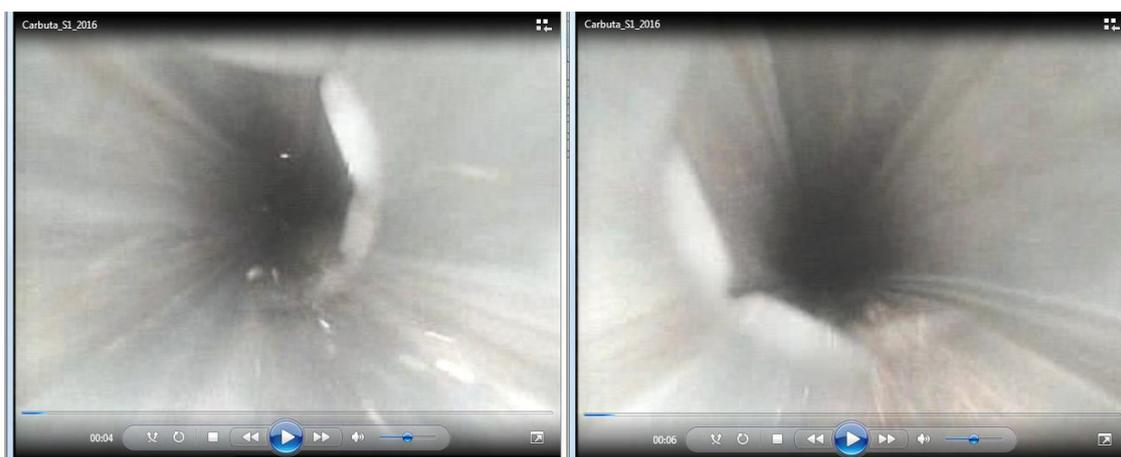
Fig. 15 - Rottura dell'inclinometro S1 a -1.8 m (a sinistra) e a -2.4 m (a destra) – 7/12/2016

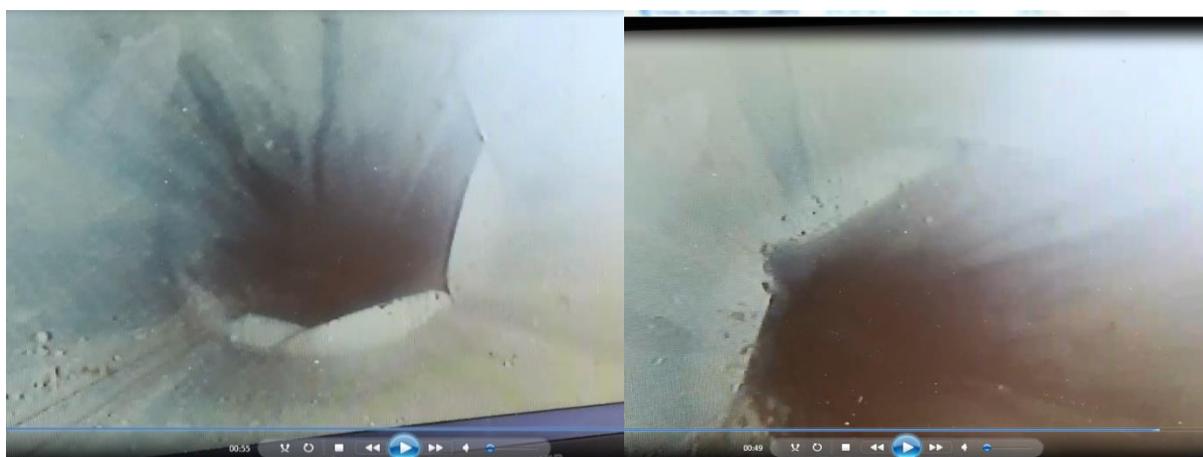
Fig. 16 - Rottura dell'inclinometro S1 a -1.8m (a sinistra) e a -2.4m (a destra) – 21/12/2017

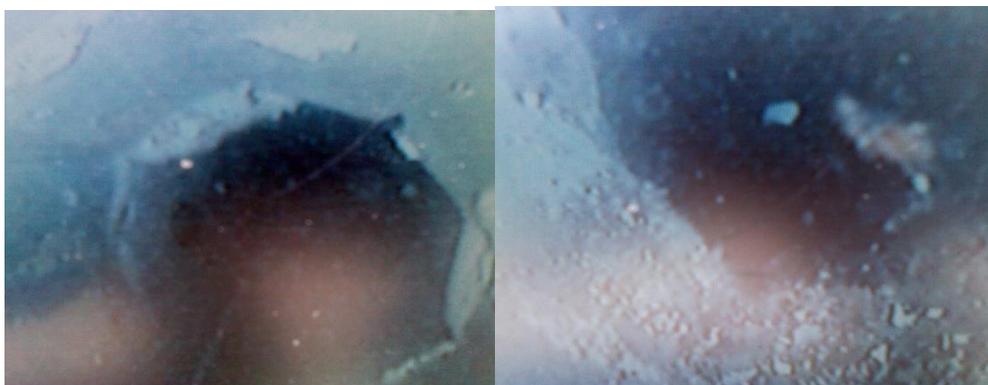
Complessivamente ciò che emerge nei quattro anni di osservazioni mediante ispezione televisiva è una situazione pressoché immutata per quanto riguarda i punti di rottura della tubazione inclinometrica: gli scalini, infatti, appaiono con un'estensione simile o al più con un leggero aumento della superficie ma complessivamente il volume libero all'interno dell'inclinometro risulta invariato. Si osserva invece una variazione nella posizione del volume libero al di sotto dei gradini, indice di un'inclinazione del tratto di tubazione sottostante.

Fig. 19 - Rottura dell'inclinometro S2 a -16.8m (a sinistra) e a 17.10m (a destra) – 31/07/2014

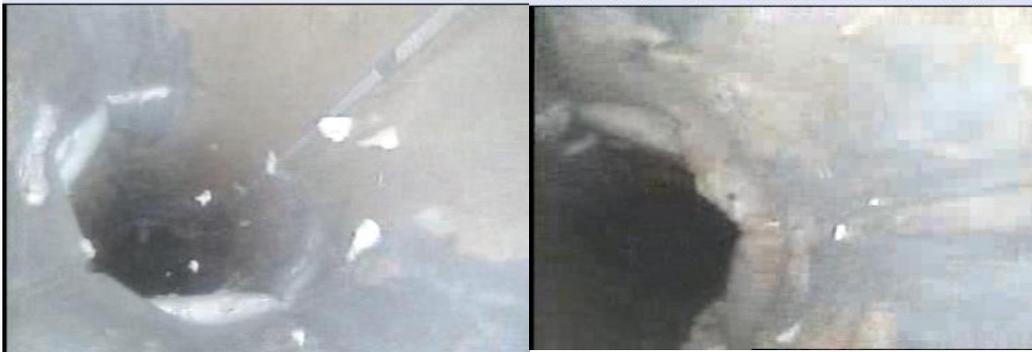
Fig. 20 - Rottura dell'inclinometro S2 a -16.8m (a sinistra) e a 17.10m (a destra) – 24/03/2015

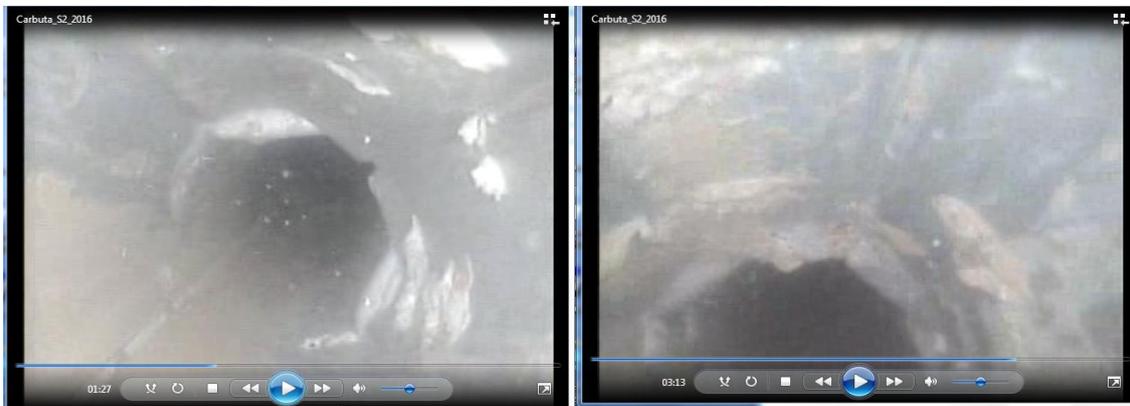
Fig. 21 - Rottura dell'inclinometro S2 a -16.8m (a sinistra) e a 17.10m (a destra) – 7/12/2016

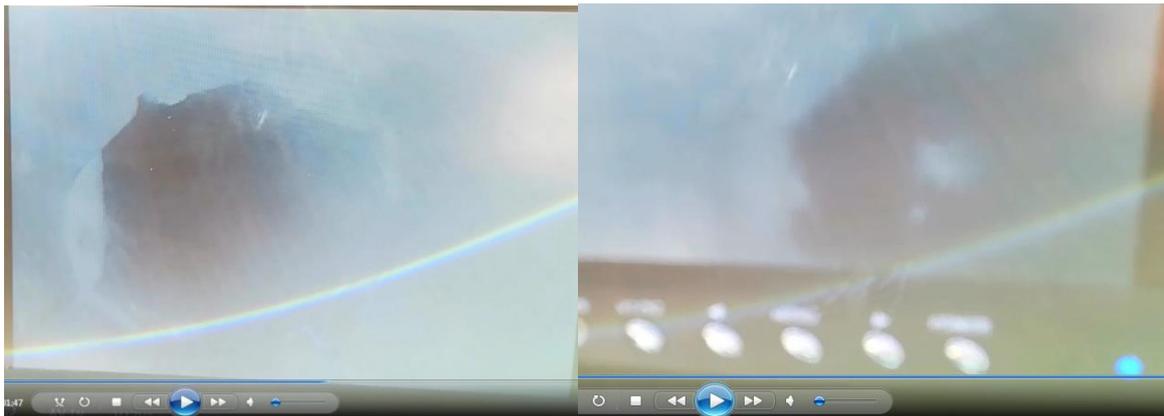
Fig. 22 - Rottura dell'inclinometro S2 a -16.8m (a sinistra) e a 17.10m (a destra) – 21/12/2017

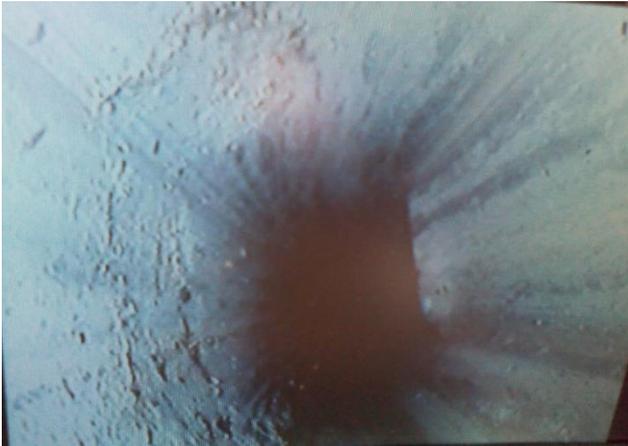
Complessivamente ciò che emerge nei primi tre anni di osservazioni mediante ispezione televisiva è una situazione pressoché immutata per quanto riguarda i punti di rottura della tubazione inclinometrica: gli scalini infatti appaiono con un'estensione simile o al più con un leggero aumento della superficie ma complessivamente il volume libero all'interno dell'inclinometro risulta variato. L'ultima osservazione (la quarta) infatti ha evidenziato uno schiacciamento e una chiusura progressiva della tubazione.

Fig. 25 - rottura dell'inclinometro S4 a -19.75 m – 31/07/2014

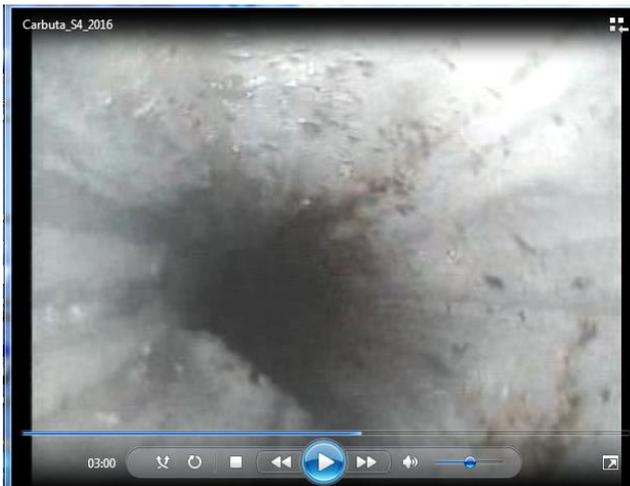
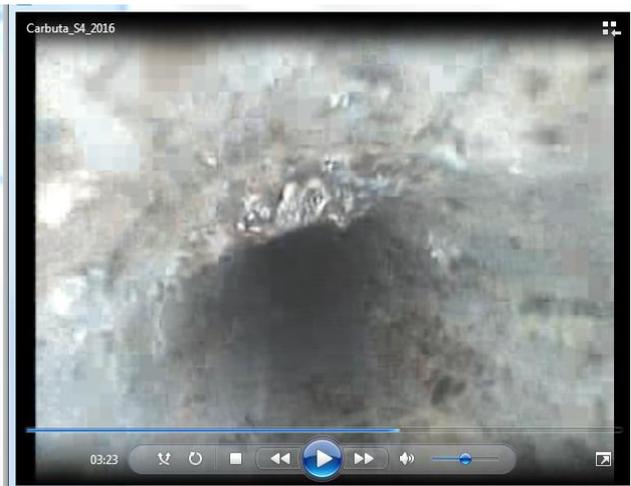
Fig. 27 – Rottura dell'inclinometro S4 a -19.75 m (sinistra) e a – 20.70 m (destra) - 7/12/2016

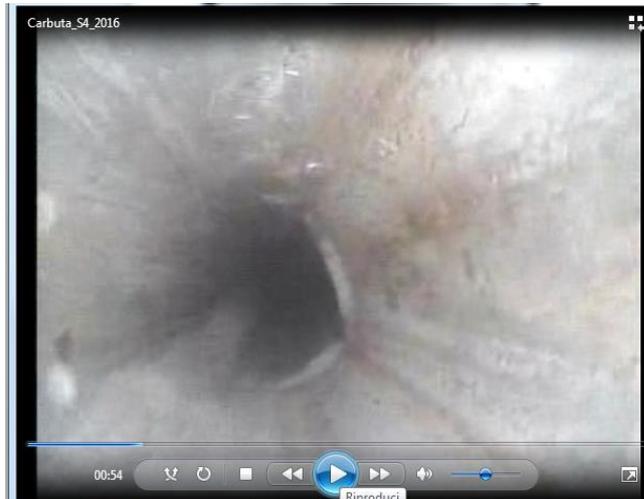
Fig. 28 - Piano di taglio dell'inclinometro S4 a -7.20 m (superficiale) - 7/12/2016

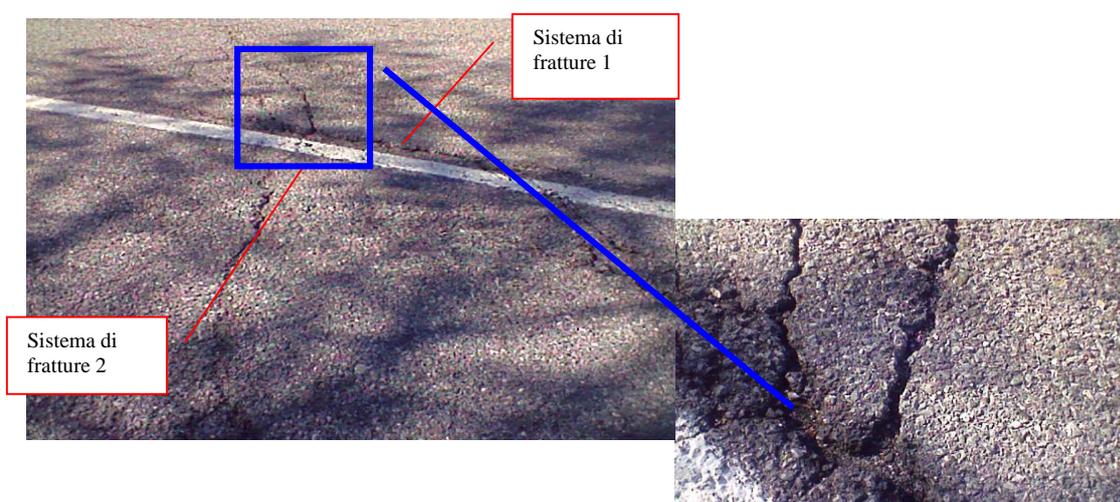
Fig. 60 - Fessure nella sede stradale. Sono evidenti un sistema 1 di fratture parallelo al versante (longitudinale rispetto alla sede stradale) e un sistema trasversale 2 (cedimento della sede stradale) - 2011

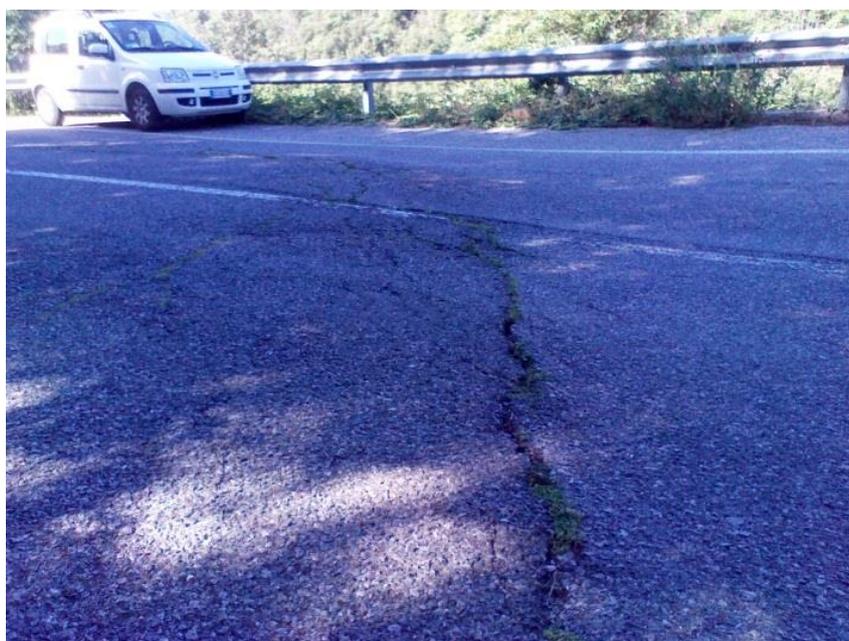
Nel corso del 2014, durante la verifica di funzionalità degli inclinometri, si è potuto constatare come il sistema di fratture 2 si sia evoluto e abbia prodotto una maggiore apertura nelle fessure (Fig.61). Inoltre poco più a monte del punto di misura S2 e risalendo verso l'abitato di Carbuta si è rilevato il cedimento della sede stradale (Fig.62).

Fig. 61 - Evoluzione di una fessura nella sede stradale in zona S1 che rispetto al passato mostra una maggiore apertura - 2014

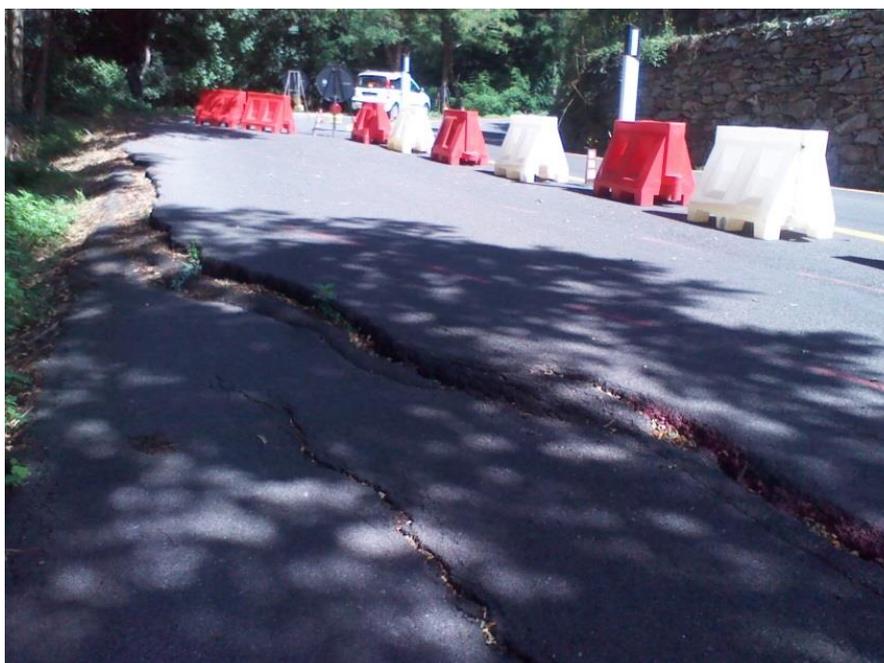
Fig. 62 - Sede stradale in cedimento qualche decina di metri a monte di S2 in direzione dell'abitato di Carbuta con rigetto della zona ribassata di decine di centimetri – 2014

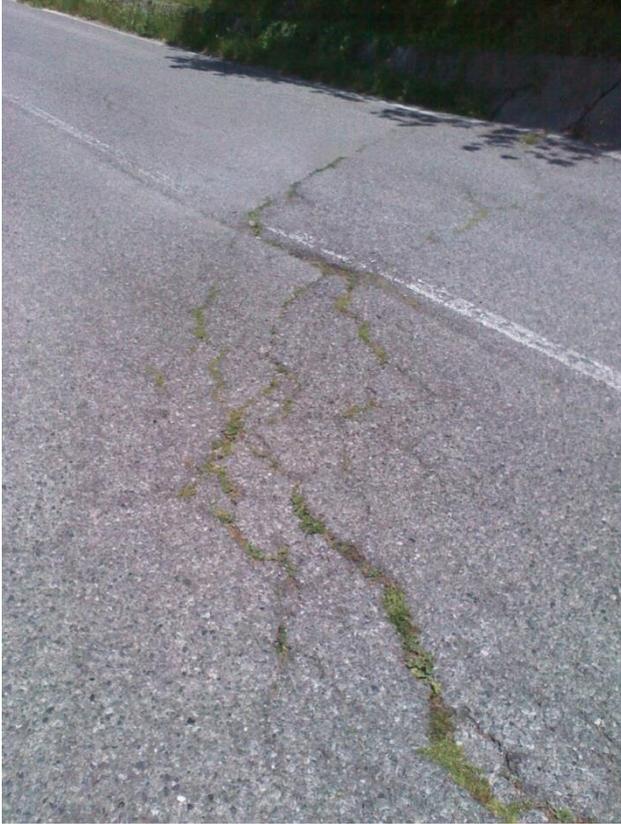
Nel 2016 era stato osservato un ulteriore cedimento della sede stradale con ramificazione delle fessure (Figg.63 e 64).

Fig. 63 - Evoluzione delle fessure nella sede stradale in zona S1 che rispetto al passato mostra una maggiore apertura e ramificazione - 2016

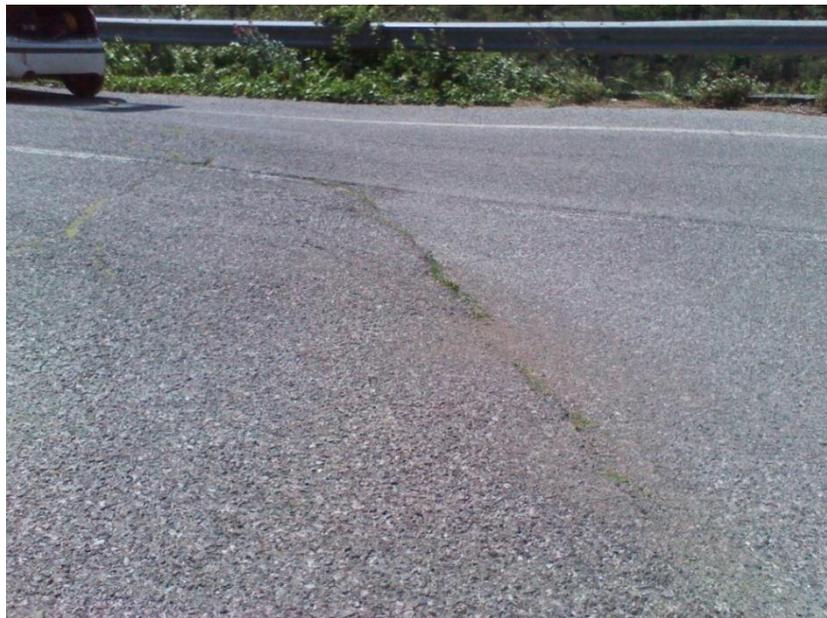
Fig. 64 - Particolare della fessura nella sede stradale in zona S1 che rispetto al passato mostra la nascita di gradino con una zona in cedimento – 2016
