# GE001 Albergo Bianco - Rossiglione (GE)

## 1. Inquadramento del sito

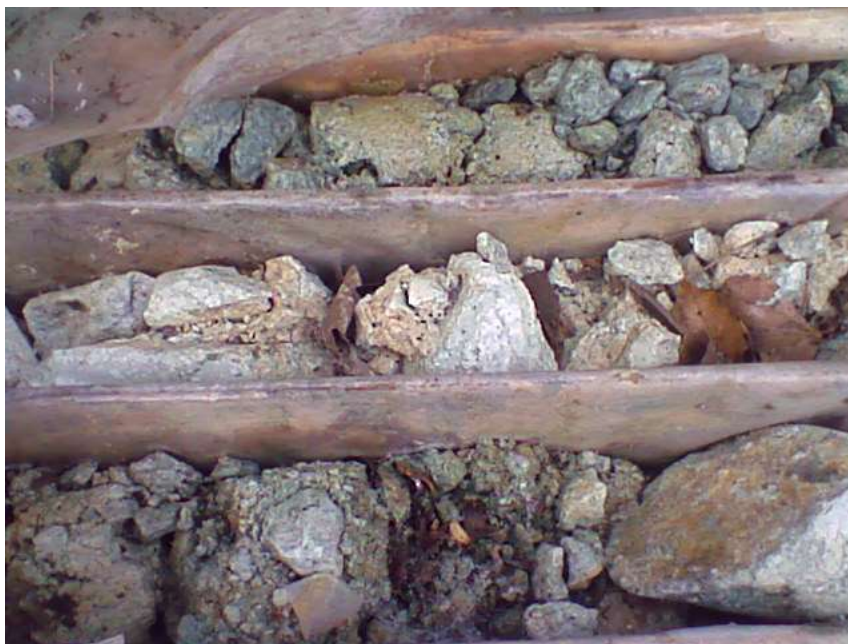
L'osservazione delle stratigrafie del basamento roccioso, attraversato dai sondaggi geognostici svolti in occasione dell'installazione della strumentazione, potrebbe confermare uno scorrimento a profondità superiori alla lunghezza delle tubazioni inclinometriche. Dalle foto seguenti si nota infatti la notevole frammentazione degli spezzoni di substrato roccioso (Figg.9 e 10) il quale spesso risulta incoerente e, alla massima profondità di installazione degli inclinometri, assimilabile ad una ghiaia: la scadente qualità litotecnica delle metabasiti, a luoghi cataclastiche, potrebbe essere correlata infatti con lo spostamento misurato a fondo foro in S1.

**Fig. 9** – Particolare del livello 10-15 m della cassetta catalogatrice del sondaggio S1 (metabasiti ad albite ocellare dell'Unità tettonometamorfica Voltri)

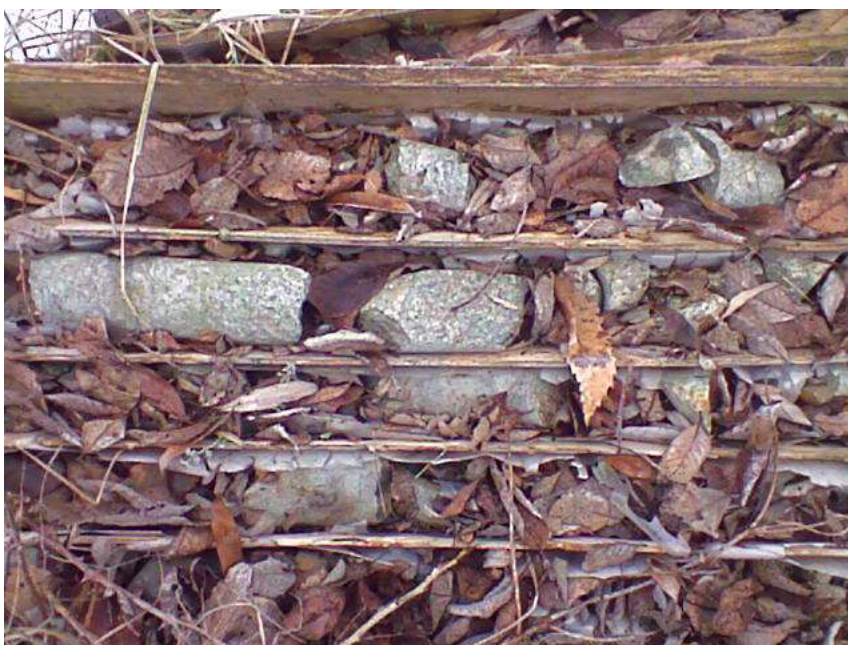
**Fig. 10** – Particolare del livello 15-20m della cassetta catalogatrice del sondaggio S3 (metabasiti ad albite ocellare dell'Unità Voltri).
