GE003 - Campegli-Castiglione Chiavarese (GE)

1. Inquadramento del sito

3. Analisi dei dati inclinometrici (monitoraggio non attivo)

6. Analisi dei dati inclinometrici (monitoraggio attivo)

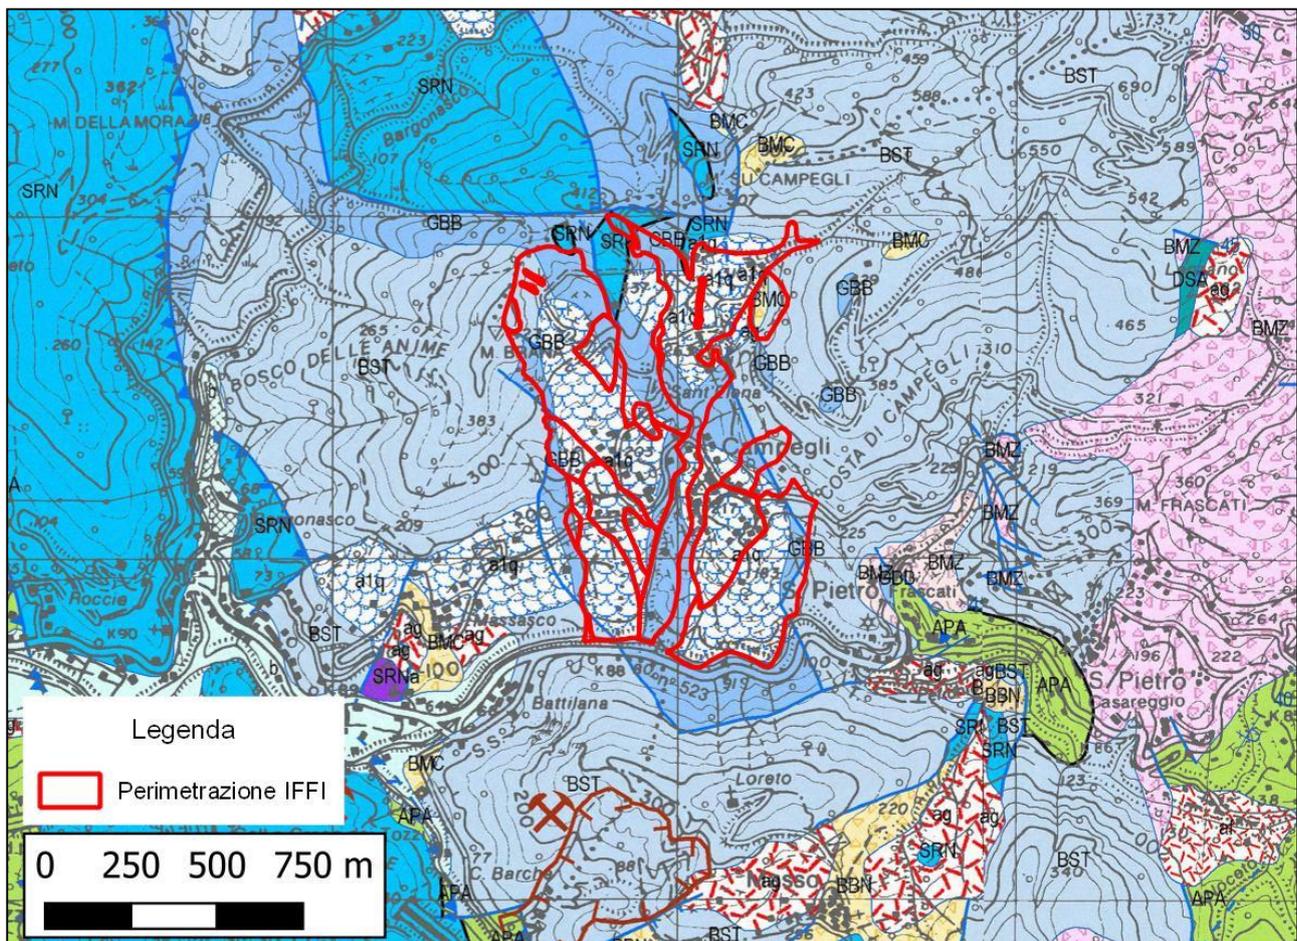
Fig. 1 - Stralcio della Carta Geologica d'Italia (progetto CARG) – Foglio "Sestri Levante" (scala originale 1:25.000).
a1q: depositi di frana antica. ag: depositi di versante costituiti da clasti grossolani spigolosi con matrice sabbiosa. af: depositi di versante costituiti da argille e limi argillosi con inclusi eterometrici di calcari, arenarie e argilliti. b: deposito alluvionale attuale. APA: argille a Palombini. DSA: diaspri del Monte Alpe. BMZ: brecce di Monte Zenone. BMC: brecce di Monte Capra. BBN: brecce di Casa Boeno. GBB: gabbri. SRN: serpentiniti. SRNa: serpentiniti brecciate con abbondanti vene di calcite. Per la legenda dei simboli e dei litotipi non riportati nel presente documento, far riferimento alla legenda della carta originale. Le aree interessate da instabilità ricadono all'interno del perimetro IFFI (linea rossa).

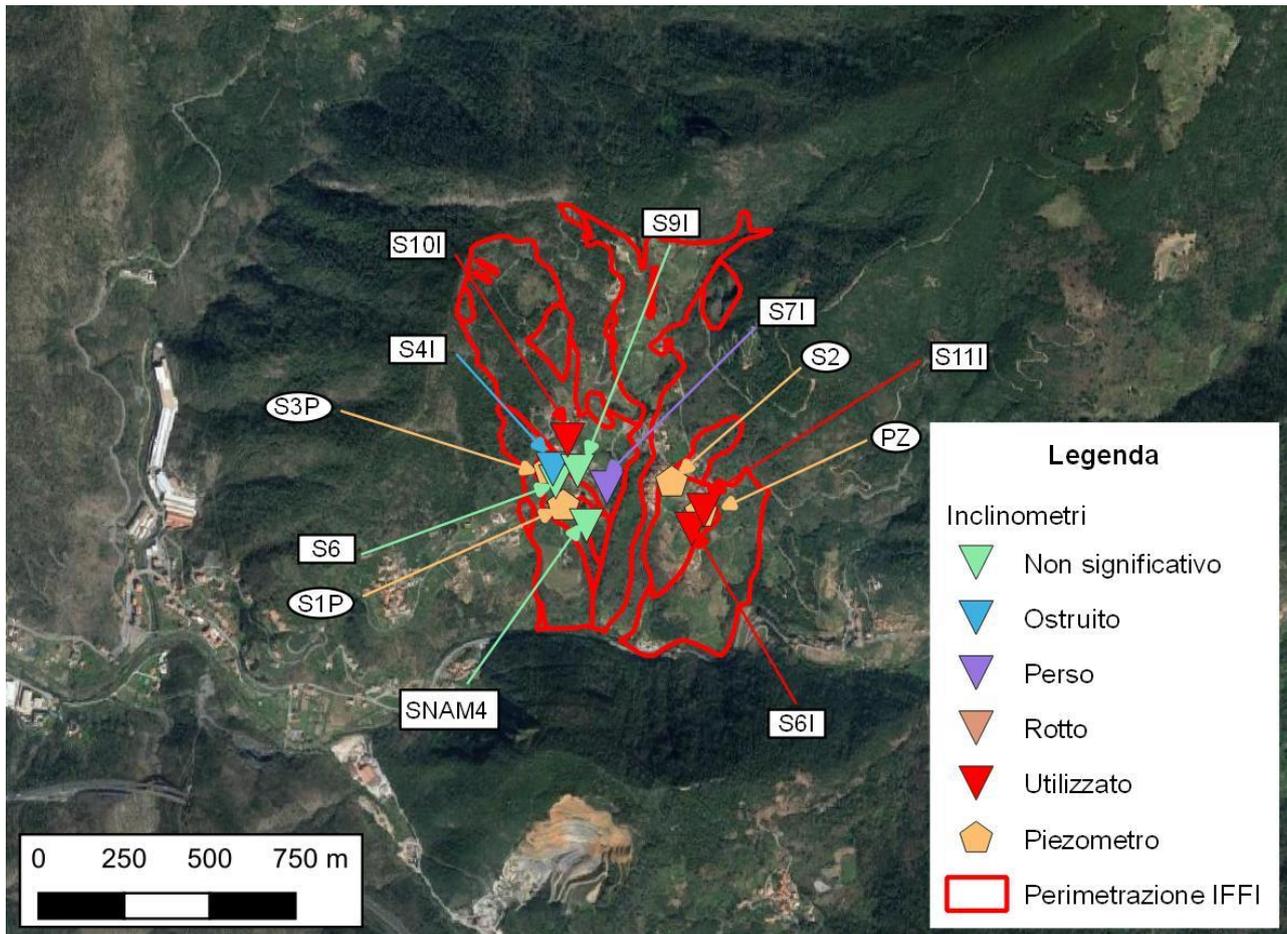
Fig.2 - Posizione della strumentazione installata nel corso degli anni, con particolare riferimento agli ultimi inclinometri letti (S10I, S11I).

Le seguenti installazioni (Fig. 2) ricadono all'interno dei corpi di frana, censiti nell'Inventario dei fenomeni franosi (Progetto IFFI – Piattaforma IdroGEO), come di seguito descritto:

L'attività di monitoraggio è svolta attualmente con la misurazione dei due inclinometri S10I e S11I, installati nel luglio 2013 rispettivamente in zona *Lago* e nel centro abitato di Campegli (Fig.2).

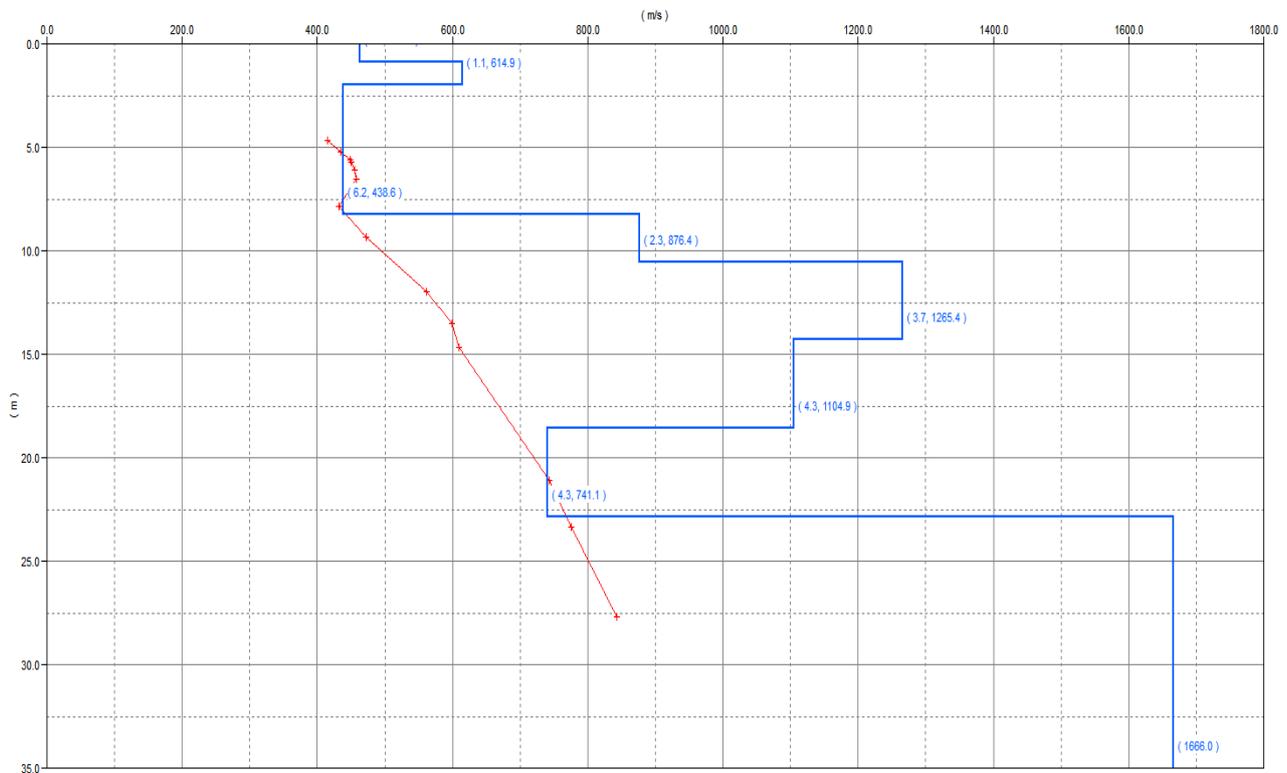
Per migliorare la conoscenza della zona Lago, nel dicembre 2011 è stata eseguita una indagine geofisica con la metodologia MASW sul pendio ove risulta installato S4I. Dalla prova eseguita la stratigrafia sembra delineare tre strati sismici: da 0 a 7 metri di profondità si sviluppa uno strato a bassa velocità a cui si può attribuire la presenza di un accumulo detritico (coltre instabile), tra 7 e 23 m sembra delinearsi un bedrock sismico e da 23 a 35 m di profondità la velocità assume caratteri tipici di un basamento roccioso con buone caratteristiche geomeccaniche (Fig.3).

I due orizzonti ad elevata velocità sismica sono separati da un livello a bassa velocità, interpretabile come orizzonte roccioso a bassa qualità litotecnica.

Fig.3 - Prova MASW eseguita lungo il pendio in frana: l'andamento delle velocità sismiche permette di ricavare la profondità della coltre detritica, del basamento ofiolitico disgregato (strato intermedio) e del substrato roccioso profondo interessato dalla discontinuità principale a - 35m da p.c.

Per quanto riguarda l'area in cui è installato l'inclinometro S4I, integrando i dati inclinometrici con le risultanze dell'indagine MASW, si può ipotizzare che la massa in movimento coinvolga la coltre detritica, un livello superficiale del substrato, caratterizzato da un'intensa cataclasi, e un livello profondo del substrato: la superficie di scorrimento, rilevata a 35 m, si svilupperebbe quindi all'interno dell'ammasso ofiolitico tettonizzato smembrato da discontinuità regionali.

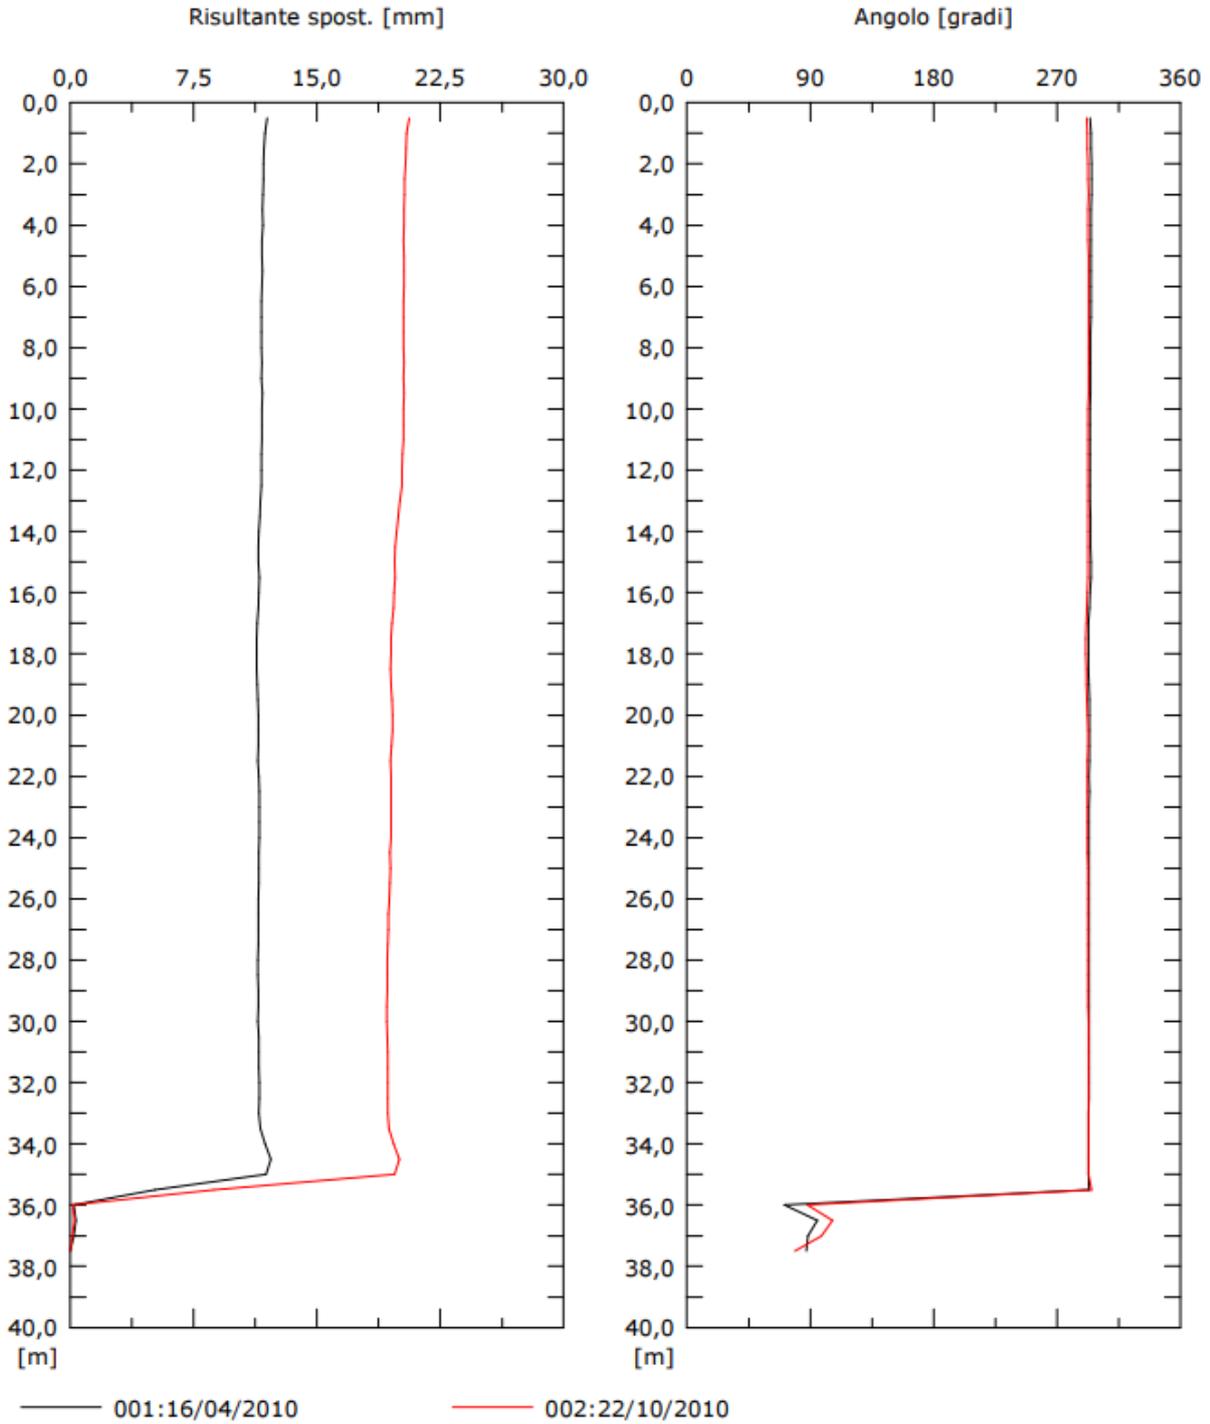
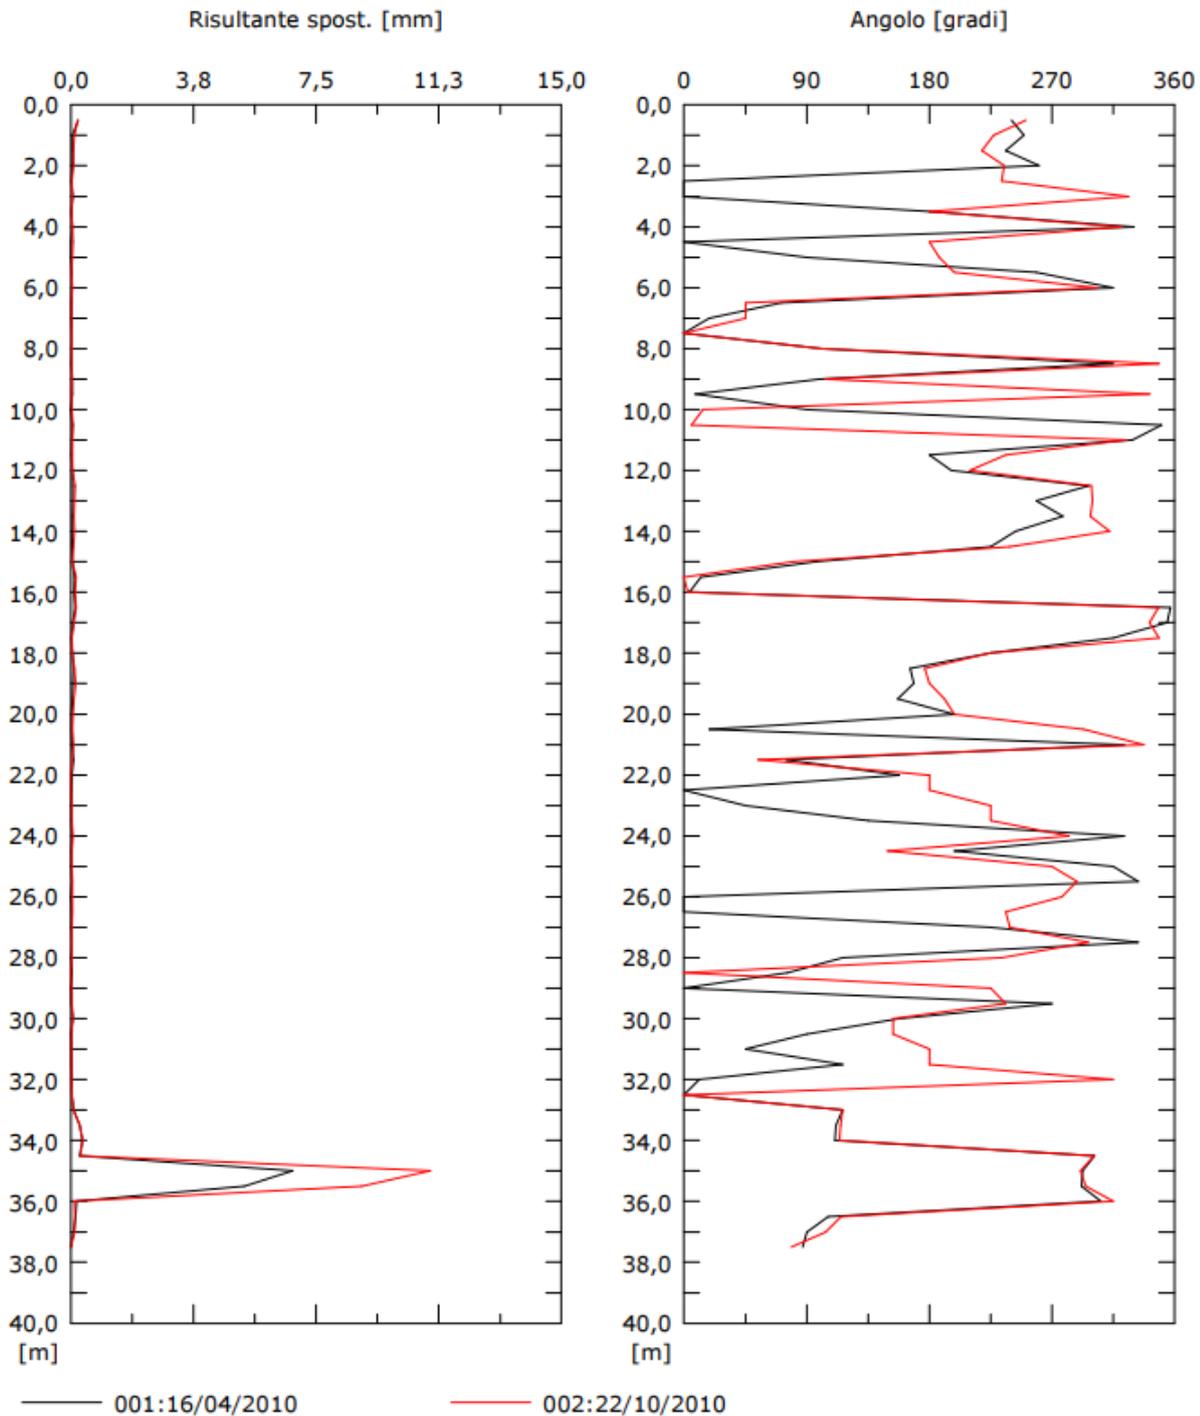
Il monitoraggio è stato eseguito dal 2009 al 2011; durante il sopralluogo del 24 marzo 2011 è stata evidenziata la definitiva strozzatura dell'inclinometro alla profondità di -35 m da p.c., non rendendo pertanto possibile la prosecuzione delle letture. La deformazione della tubazione ed il peggioramento delle condizioni rispetto alla lettura di ottobre 2010 sono stati determinati da un incremento nello spostamento dell'ordine almeno del centimetro, tanto da non consentire più il passaggio della sonda inclinometrica; la conferma dell'ostruzione della tubazione è stata fornita dalle immagini della telecamera da foro (Fig.4). L'elaborazione differenziale integrale aveva evidenziato, nell'ultima lettura del 22/10/2010, uno spostamento massimo di circa 21 mm in testa tubo (11 mesi di monitoraggio) e una direzione azimutale S-SE (Figg.5 e 6). Tale situazione era stata confermata dall'elaborazione locale in cui si registrava la presenza di un massimo di spostamento a 35 m di profondità e un valore di deformazione di 11.3 mm.

Fig. 5 - Grafici relativi (i) all'elaborazione differenziale integrale (risultante degli spostamenti) (pagina precedente) e (ii) all'elaborazione differenziale locale (spostamenti locali) (questa pagina), dell'inclinometro S4I.

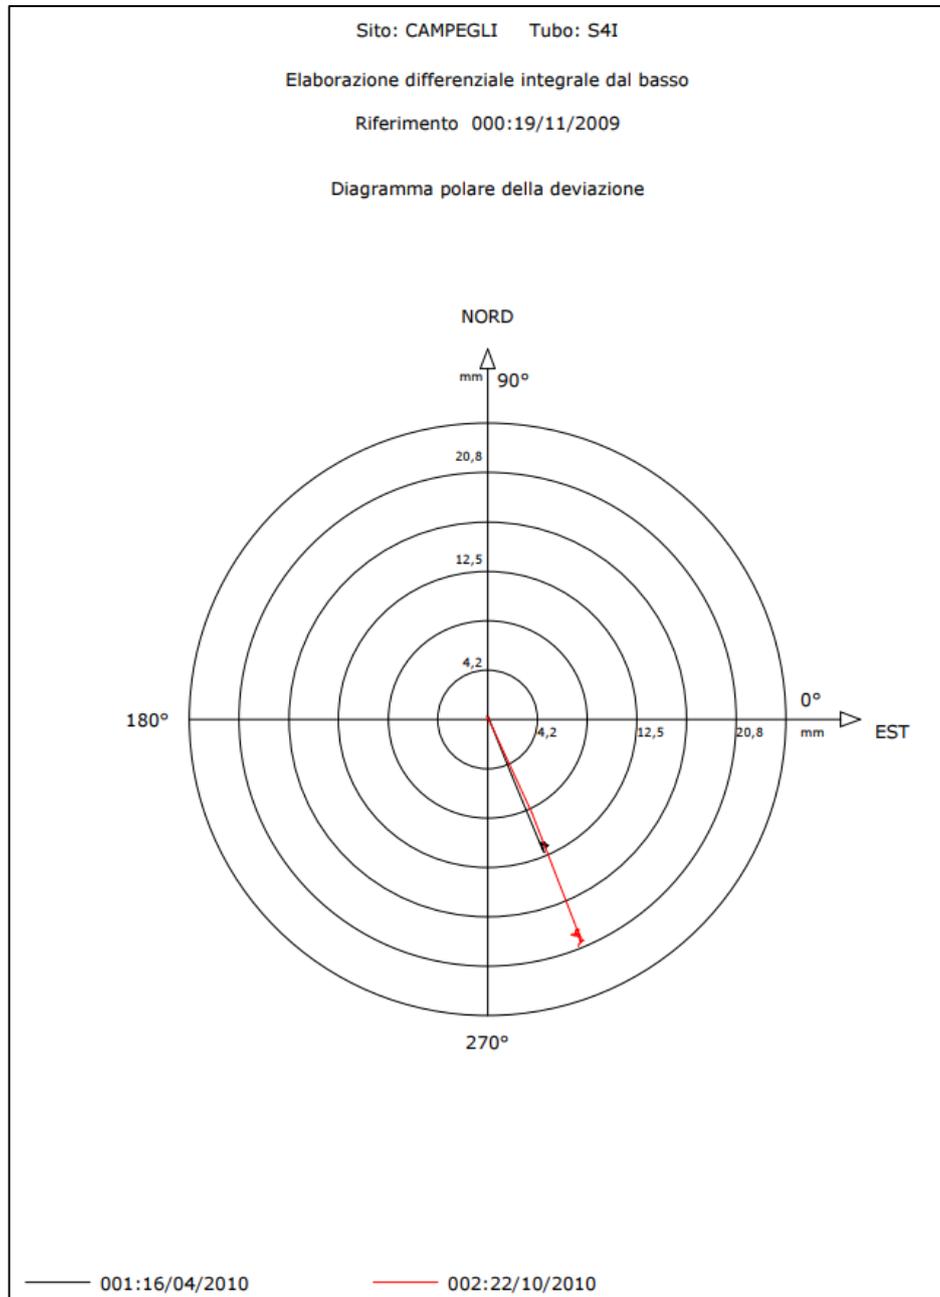
Fig.6 - Grafico relativo all'elaborazione differenziale integrale (diagramma polare della deviazione) dell'inclinometro S4I

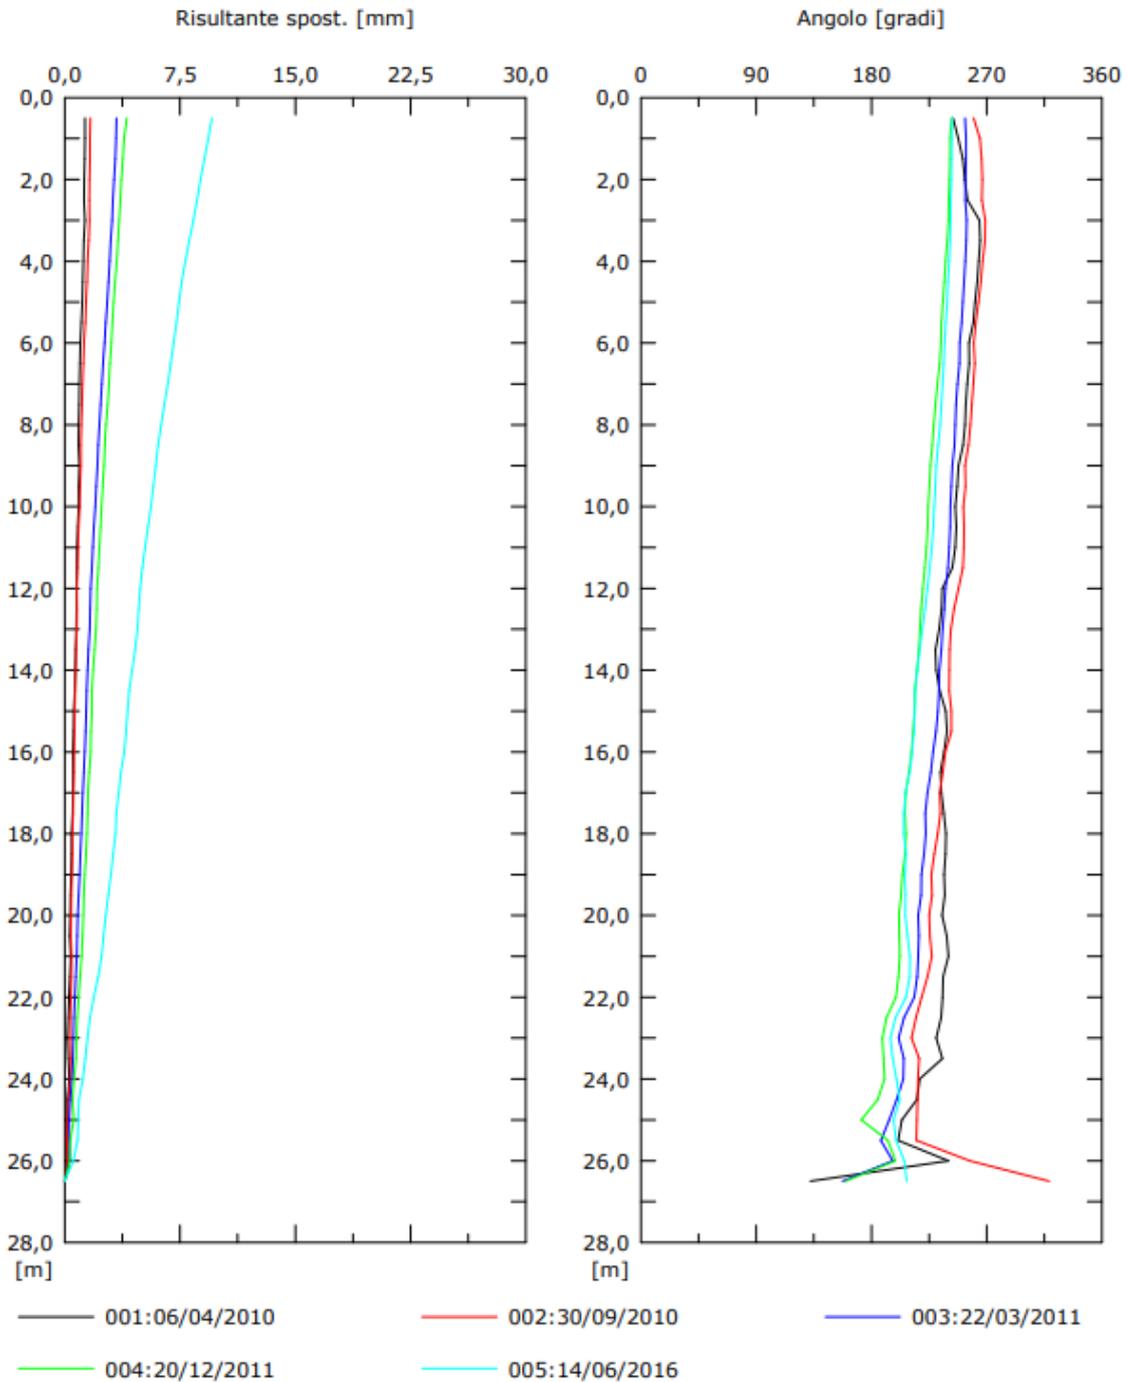
Il monitoraggio, esteso dal 2009 al 2011, ha consentito di verificare, attraverso l'elaborazione differenziale integrale dal basso, l'assenza di spostamenti: complessivamente i dati elaborati hanno valori inferiori a 8 mm con assenza di zone di deformazione (Fig.7), così come rilevato anche dall'elaborazione differenziale locale. Si deve puntualizzare che la lunghezza limitata della tubazione potrebbe non identificare eventuali movimenti profondi, registrati più a monte da S4I, e conseguentemente potrebbe essere coinvolta in movimenti di traslazione.

Nel 2016 è stata eseguita una lettura di controllo per verificare eventuali nuove deformazioni: come si può osservare dall'elaborazione integrale e locale non si sono verificate deformazioni ragguardevoli, se non un leggero aumento dei valori lungo tutta la colonna inclinometrica.

Fig. 7a - Grafici relativi all'elaborazione differenziale integrale (risultante degli spostamenti) dell'inclinometro S6.

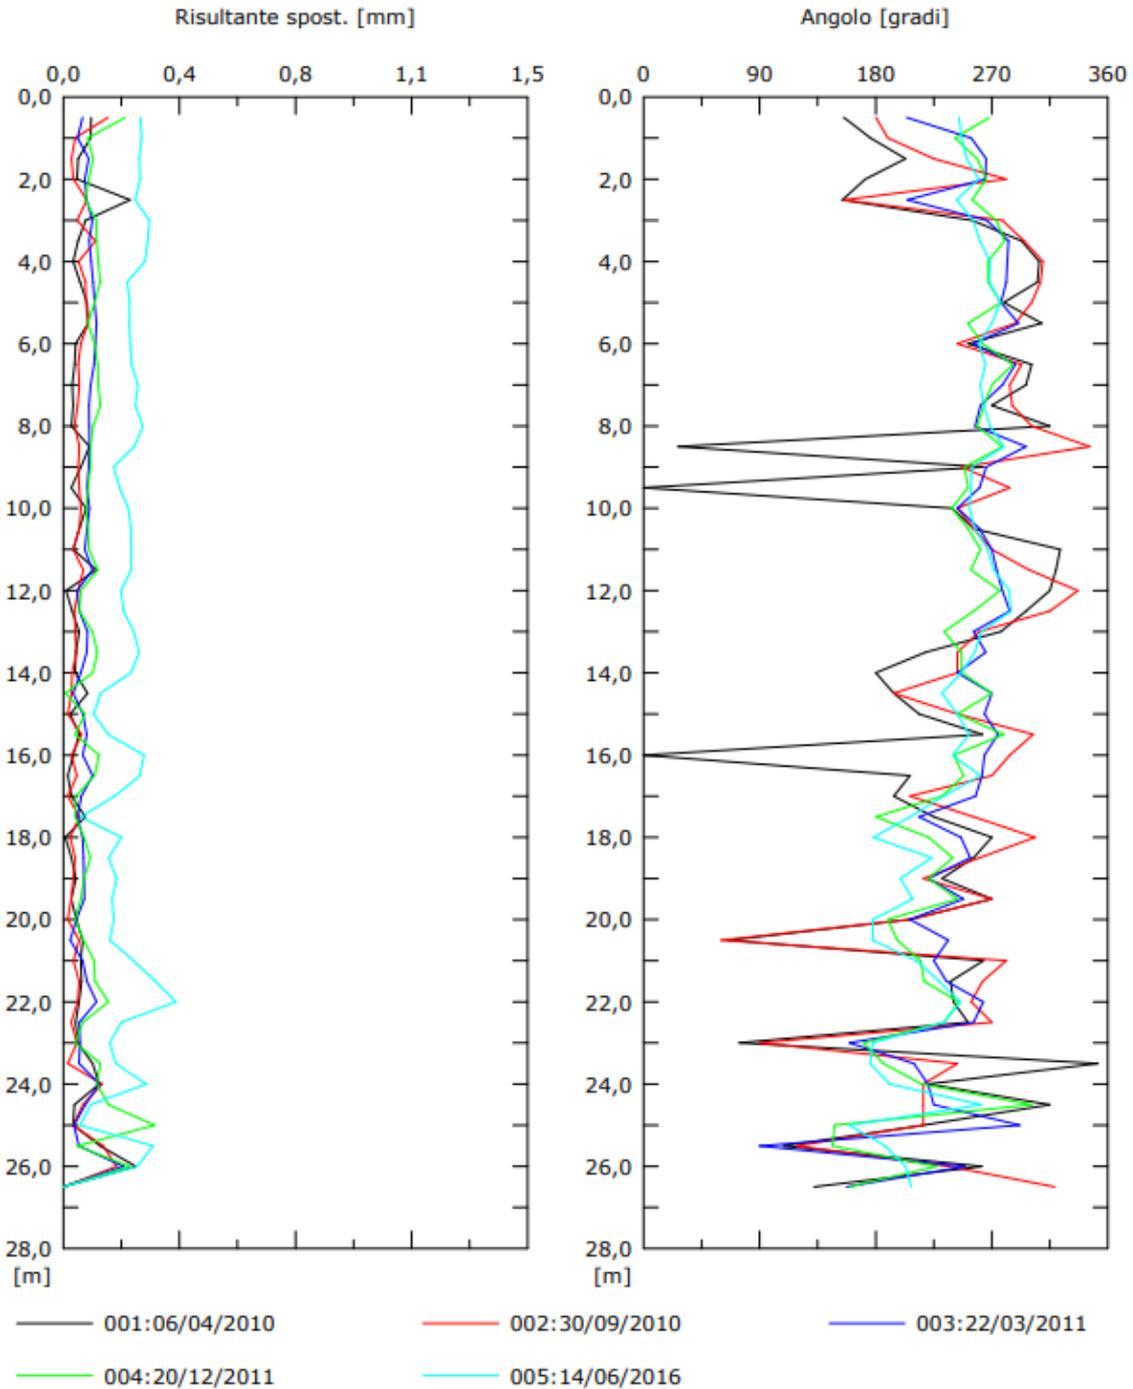
Fig. 7b - Grafici relativi all'elaborazione differenziale locale (spostamenti locali) (questa pagina), dell'inclinometro S6.

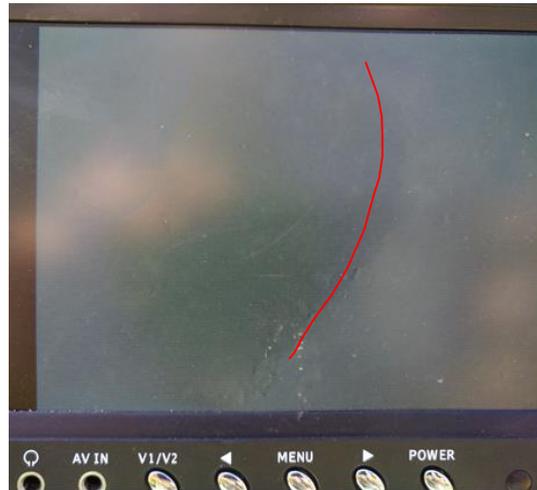
Nel 2020 è stata effettuata un'ispezione con videocamera da foro durante la quale è stata riscontrata una deformazione dell'inclinometro a partire da -25 m fino a -27,50 m da p.c. evidenziata dalla presenza di un gradino lungo la parete del tubo inclinometrico (Fig.8).

Fig.8: deformazione con gradino a -27,50 m da p.c. in S6.

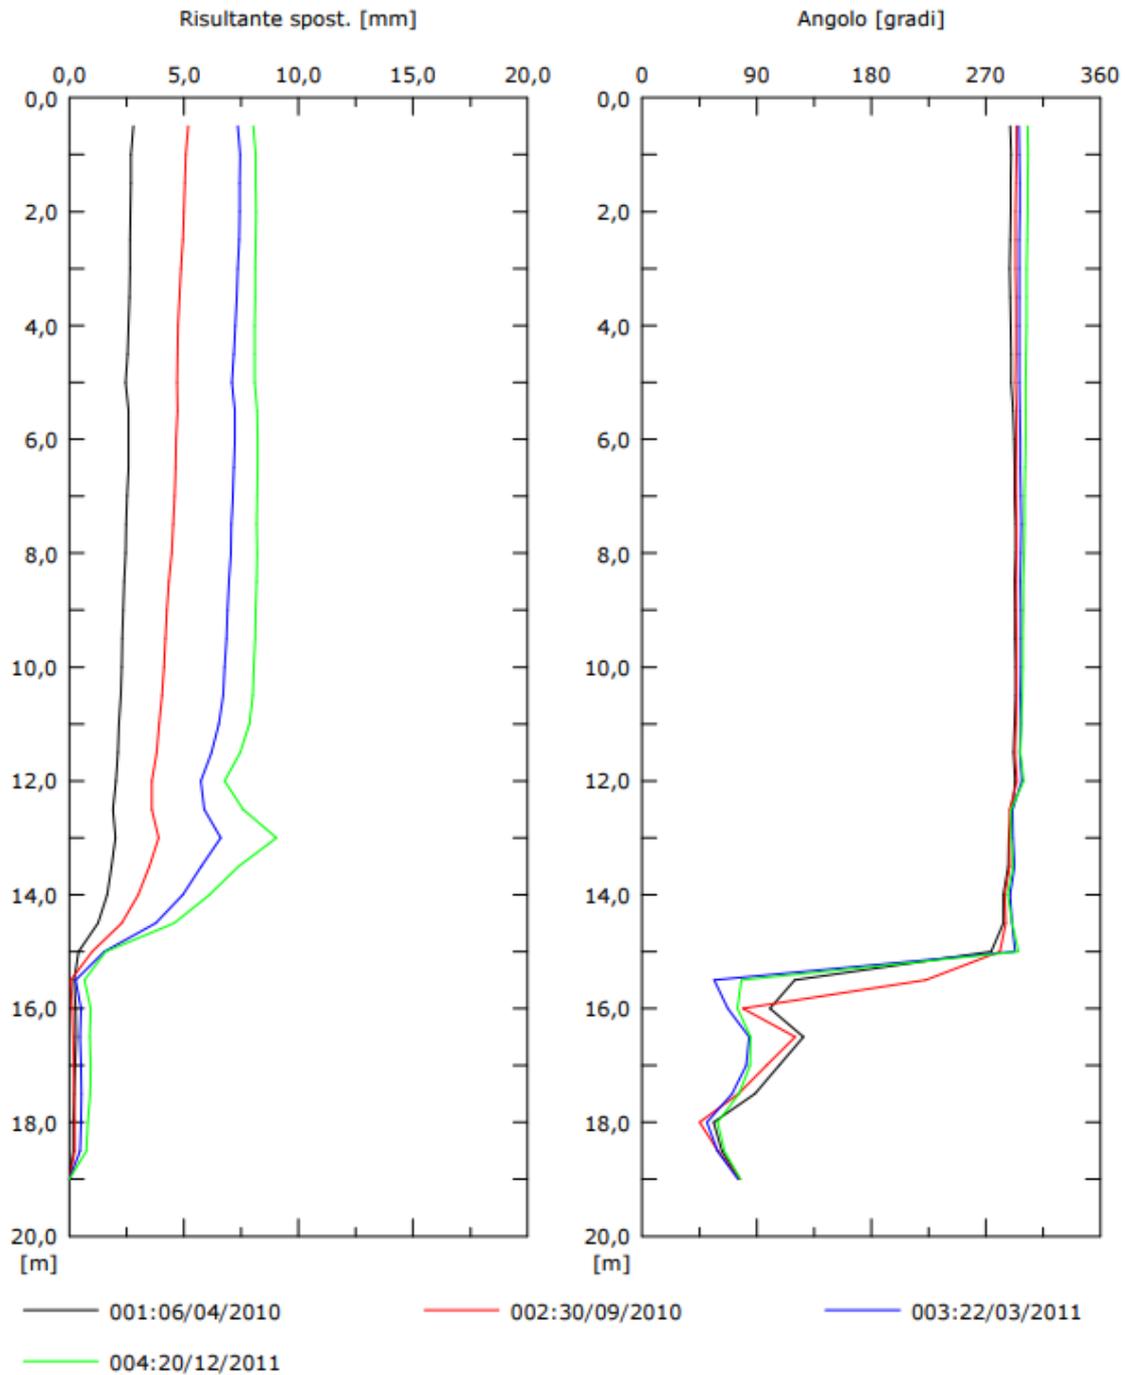
Il monitoraggio esteso dal 2009 al 2011 ha consentito di verificare, attraverso l'elaborazione differenziale integrale dal basso, l'assenza di spostamenti rilevanti: tale elaborazione ha infatti evidenziato uno spostamento massimo di circa 8 mm in testa tubo e una direzione azimutale verso S, in accordo con la morfologia del versante. Sebbene i valori registrati non siano elevati, le deformate hanno evidenziato una zona di deformazione a partire da 12 m fino a circa 15 m di profondità, mentre i livelli superiori risultano allo stato attuale esenti da deformazioni (Figg.9 e 10). Le deformate locali hanno confermato la presenza della deformazione principale con un picco in evoluzione a 14.5 m di profondità. Si sono segnalate deformazioni diffuse lungo tutto l'asse della tubazione inclinometrica rilevate con la sonda pilota. L'installazione non è risultata più rintracciabile a causa del rifacimento del manto della sede stradale e il monitoraggio è stato quindi sospeso. La rappresentatività dello strumento era già stata in ogni caso messa in dubbio nel periodo del monitoraggio.

Fig.9a - Grafici relativi all'elaborazione differenziale integrale (risultante degli spostamenti) dell'inclinometro S7I.

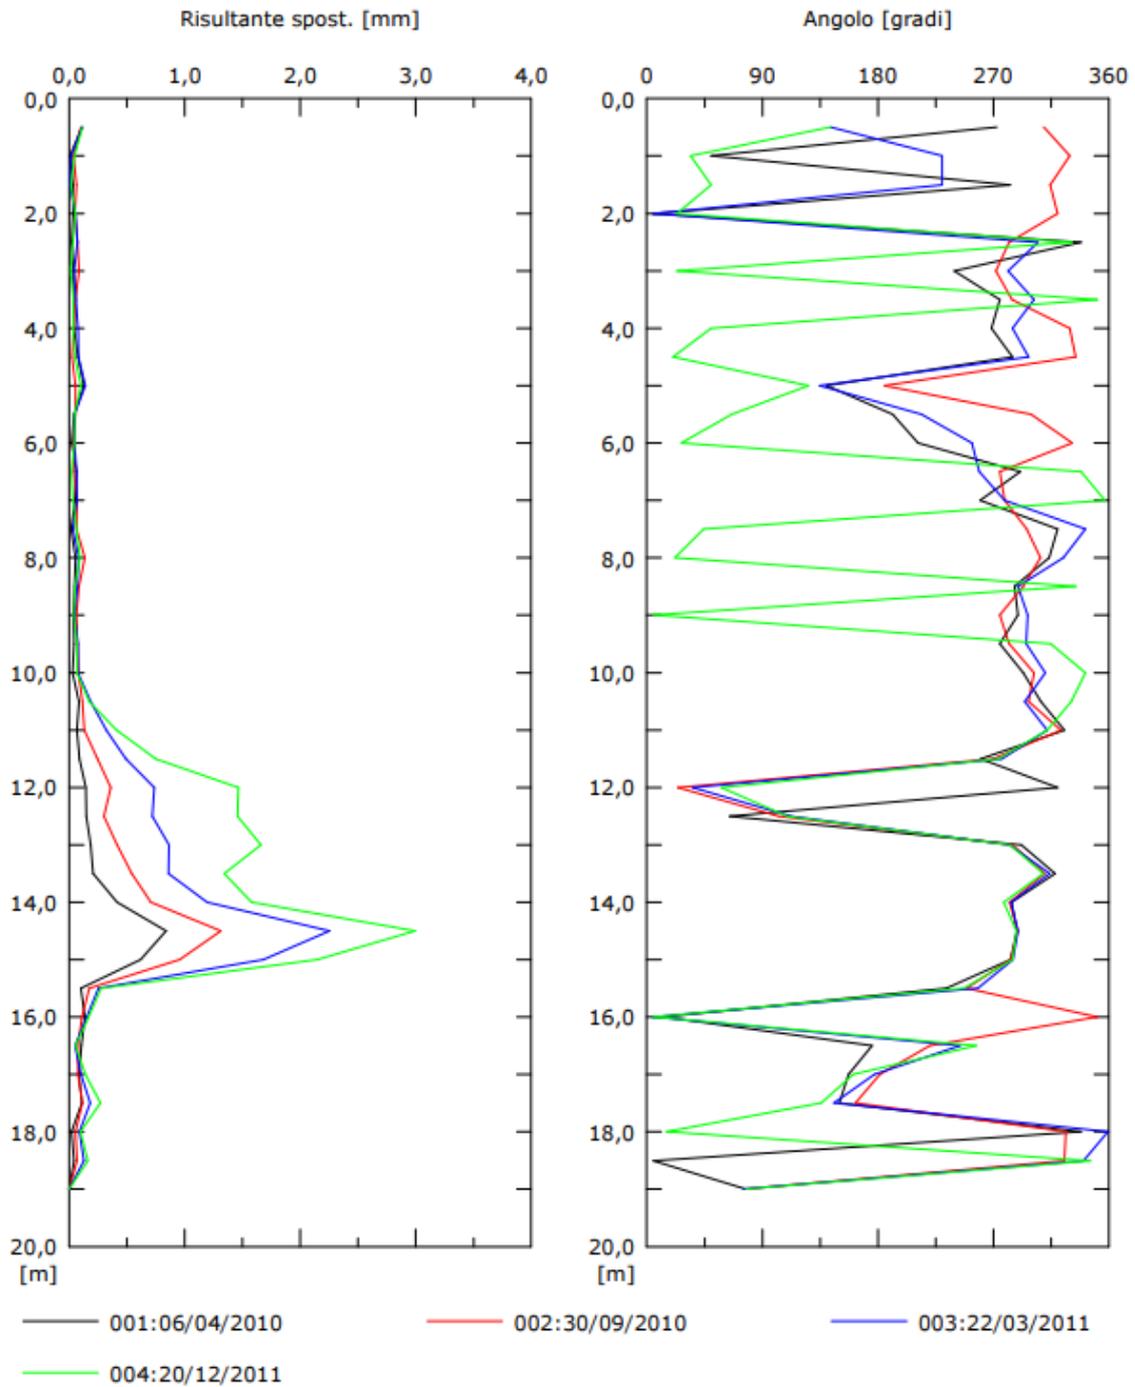
Fig.9b - Grafici relativi all'elaborazione differenziale locale (spostamenti locali) dell'inclinometro S71.

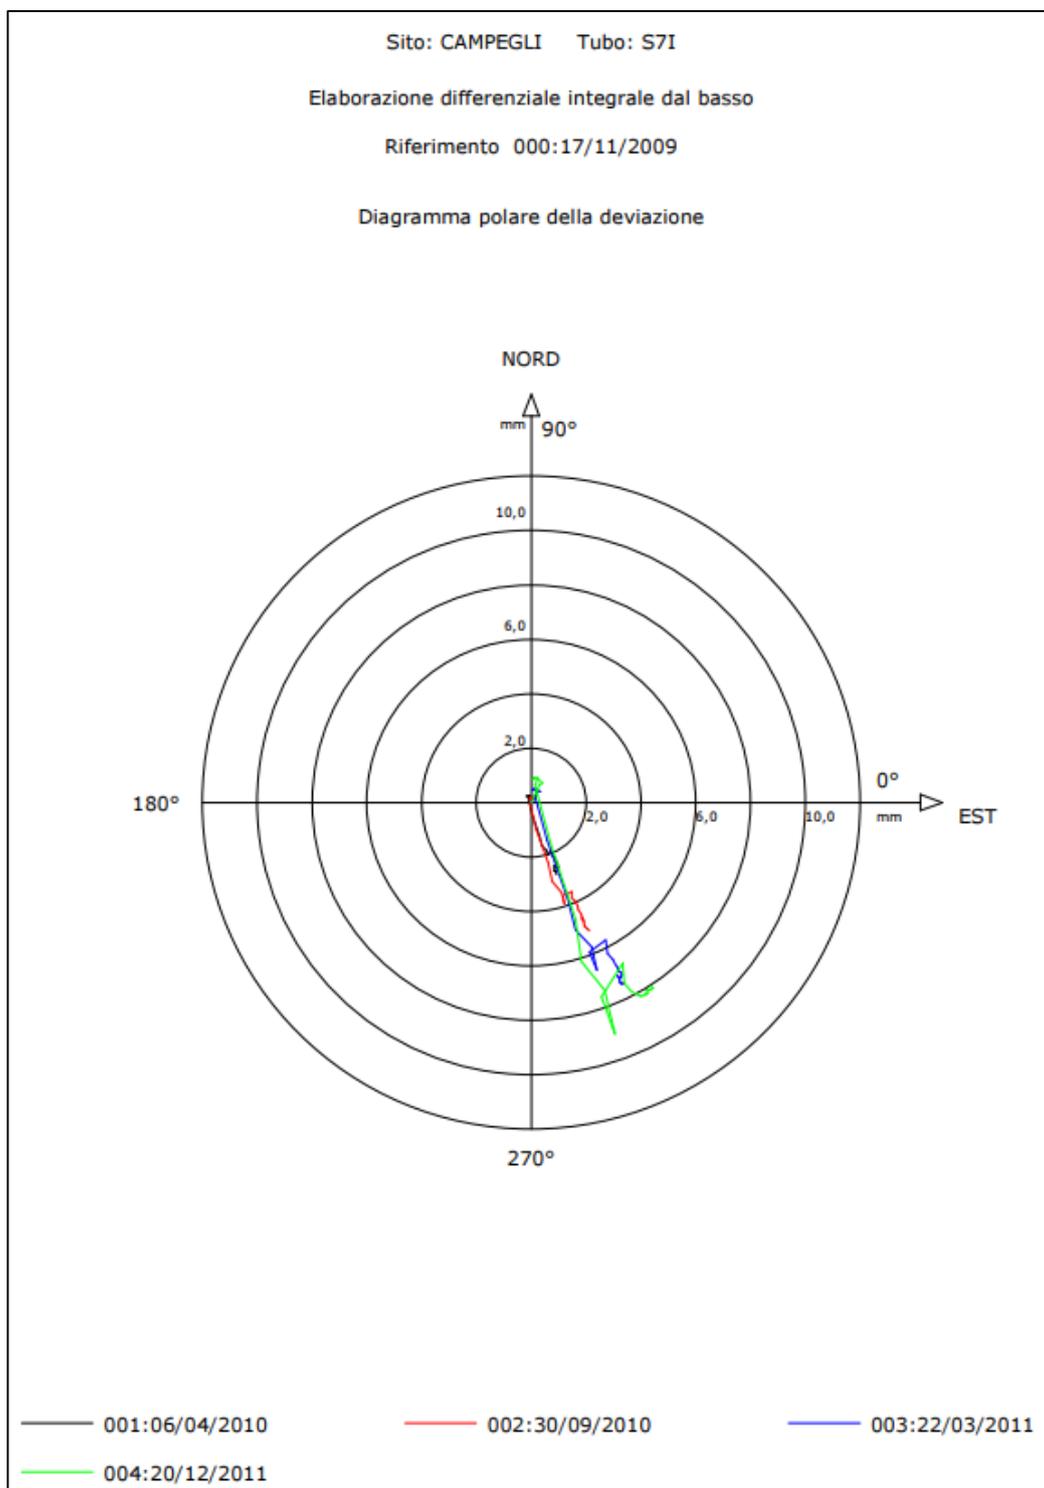
Fig.10 - Grafico relativo all'elaborazione differenziale integrale (diagramma polare della deviazione) dell'inclinometro S7I

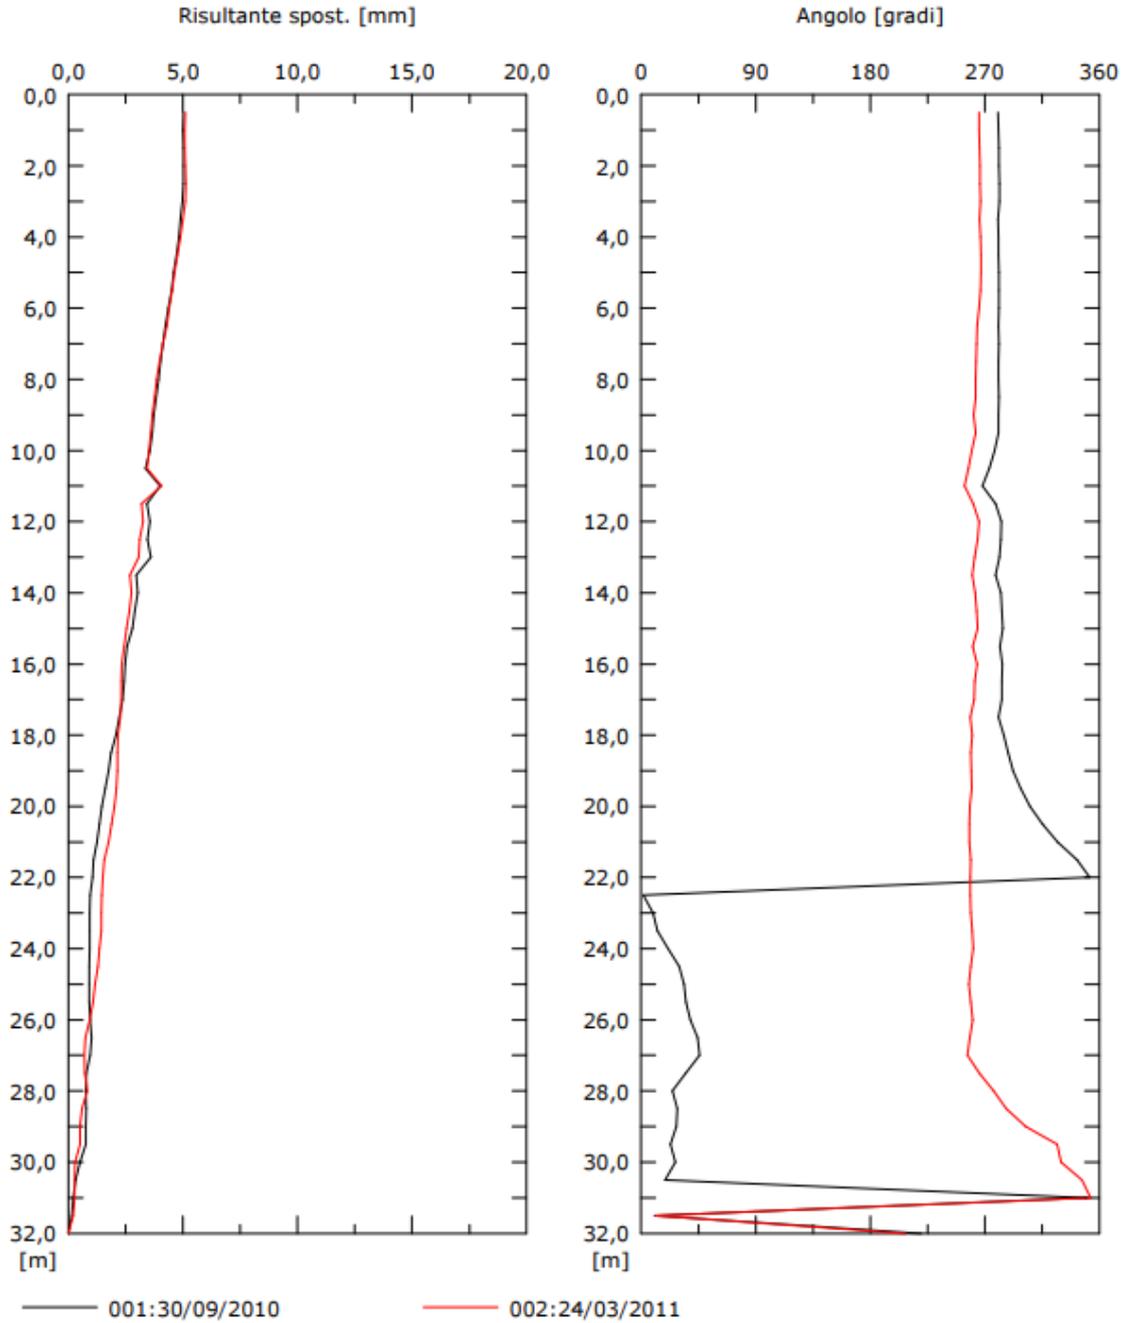
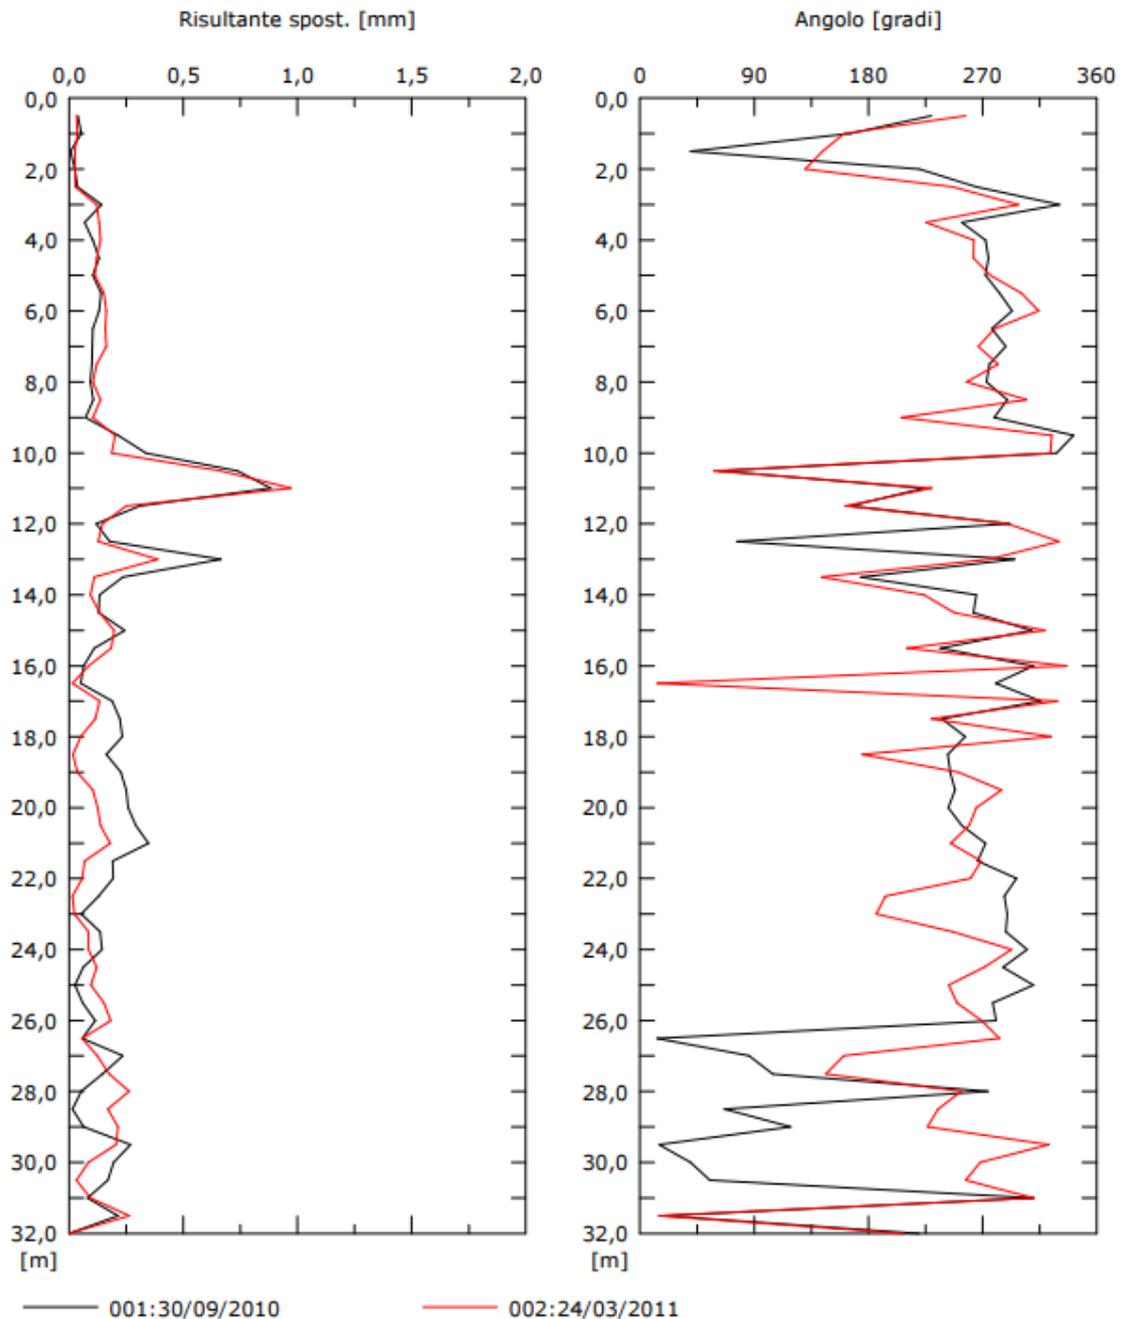
Il monitoraggio eseguito negli anni 2009-2011 non ha fornito indicazioni particolari: l'elaborazione differenziale integrale dal basso ha infatti evidenziato uno spostamento massimo di circa 5 mm in testa tubo e i valori risultano contenuti entro l'incertezza strumentale. Dall'elaborazione locale non si evince quindi alcun elemento circa un eventuale movimento dell'areale (Fig.11). Poiché la lunghezza dello strumento non sembra essere rappresentativa, si è concordato con Regione Liguria la sospensione del monitoraggio e la sostituzione con il nuovo inclinometro S10I.

Fig.11 - Grafici relativi all'elaborazione differenziale integrale (risultante degli spostamenti) (pagina precedente) e all'elaborazione differenziale locale (spostamenti locali) (questa pagina), dell'inclinometro S91.
