GE003 - Campegli-Castiglione Chiavarese (GE)

1. Inquadramento del sito

3. Analisi dei dati inclinometrici (monitoraggio non attivo)

6. Analisi dei dati inclinometrici (monitoraggio attivo)

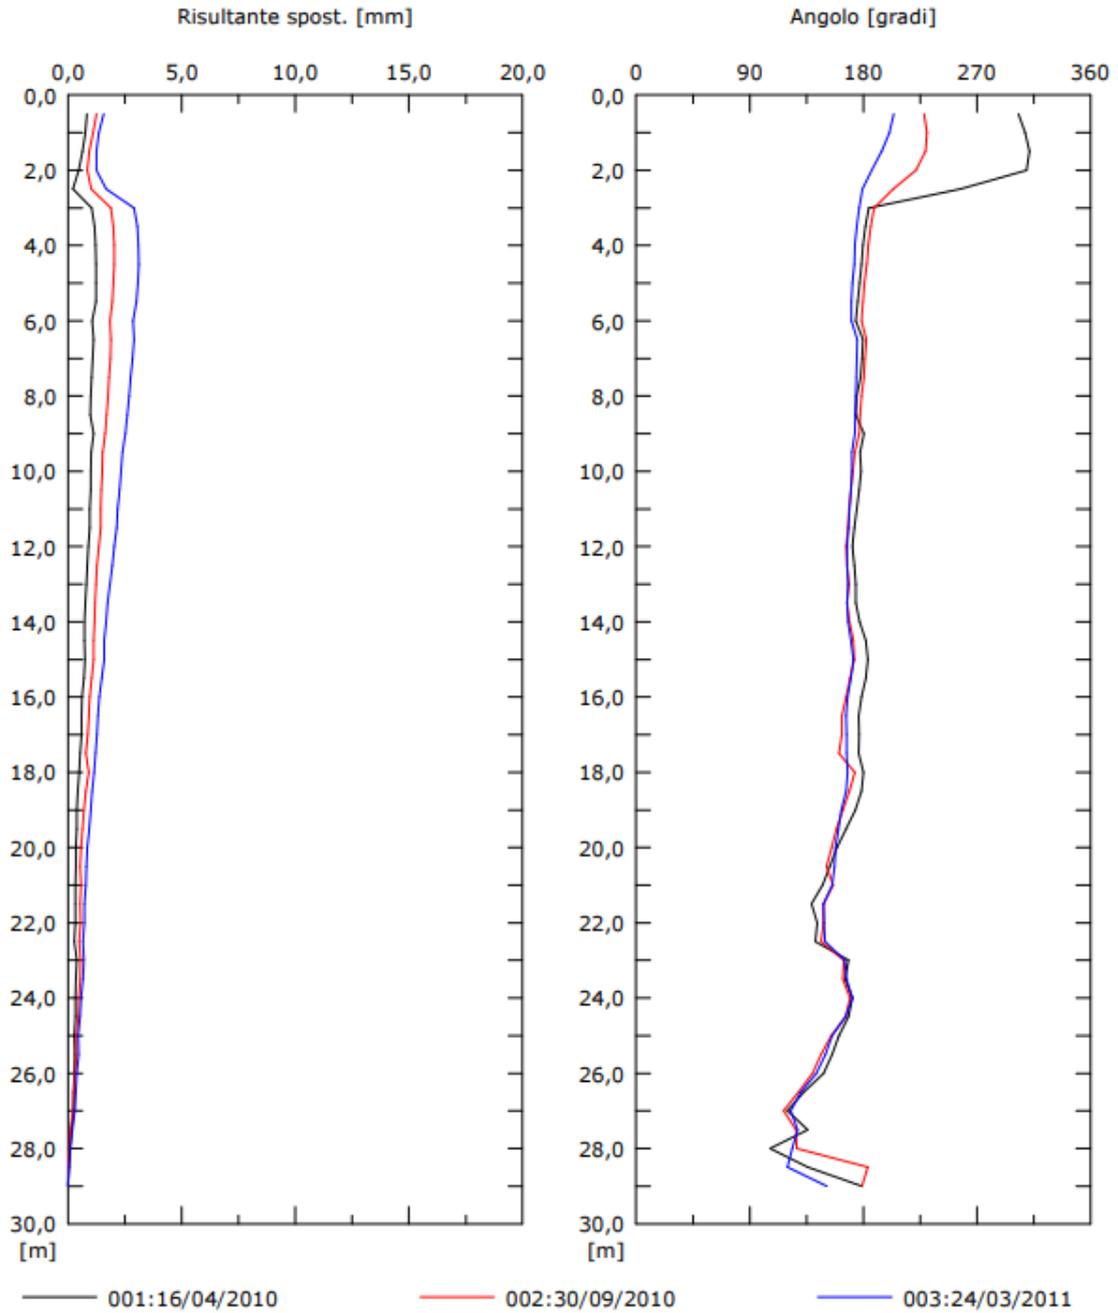
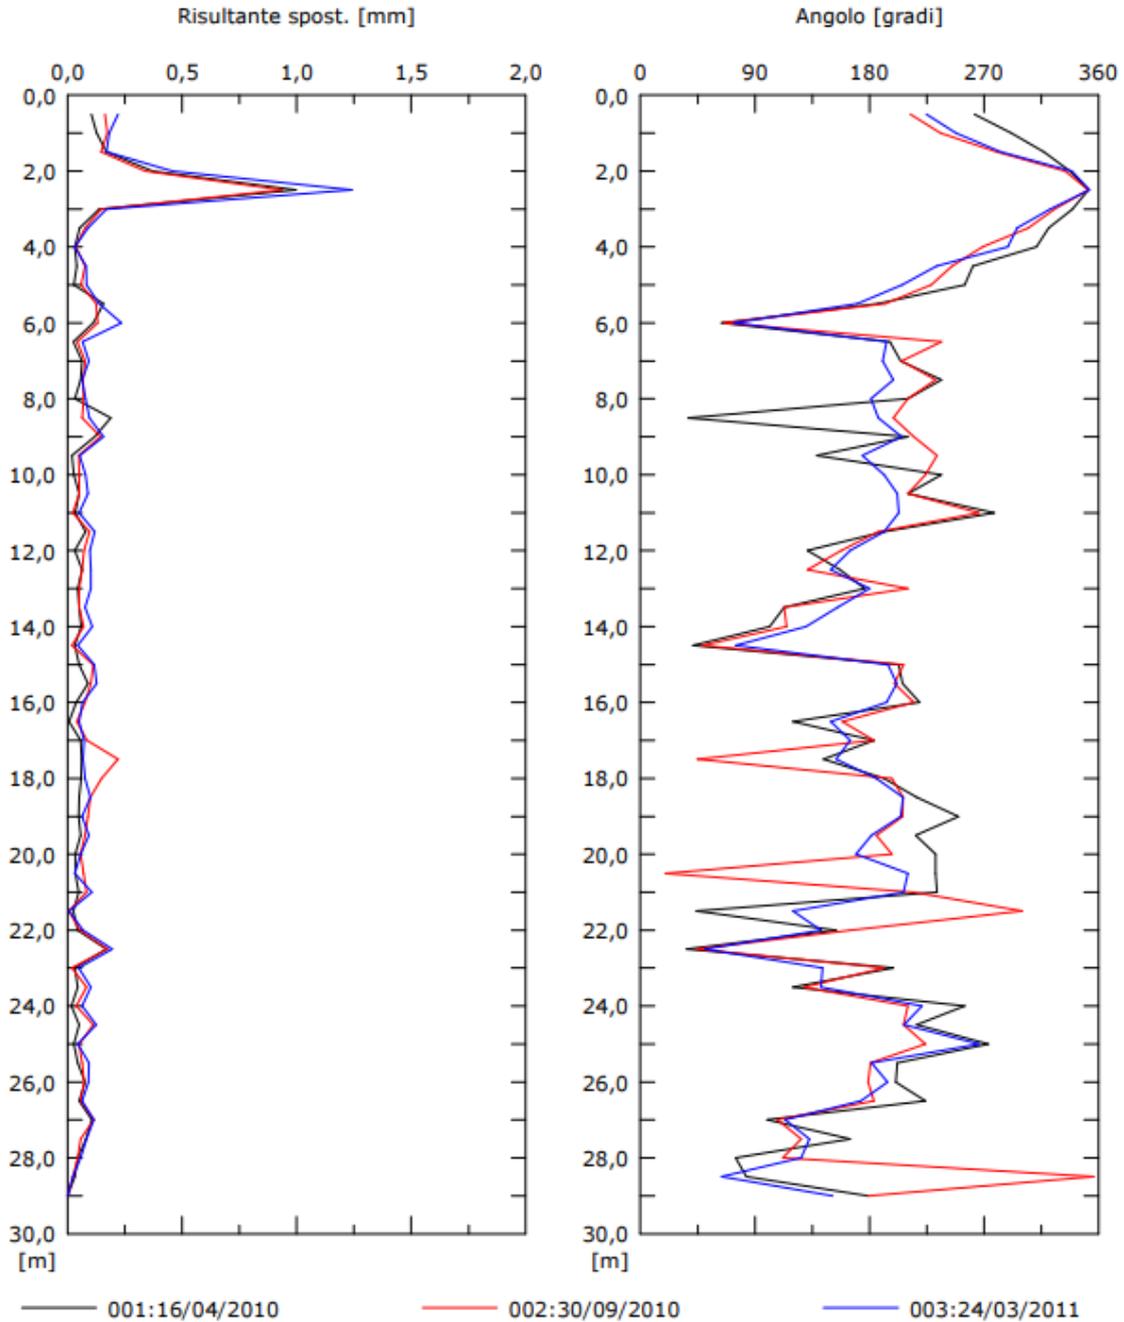
Il monitoraggio eseguito negli anni 2009-2011 non ha fornito indicazioni particolari: l'elaborazione differenziale integrale dal basso ha infatti evidenziato uno spostamento massimo di circa 5 mm in testa tubo. Dall'elaborazione locale non si evince peraltro alcun elemento circa un eventuale movimento del terreno a profondità rilevanti e i valori registrati rientrano nell'incertezza strumentale (Fig.12). Anche in questo caso, così come per l'inclinometro S6, si deve osservare che la lunghezza della tubazione potrebbe non identificare eventuali movimenti profondi, registrati più a monte da S4I, e conseguentemente potrebbe essere coinvolto in movimenti di traslazione non identificabili dalla sonda inclinometrica. Dal 2012 si concorda con Regione Liguria la sospensione delle letture inclinometriche.

Fig.12 - Grafici relativi all'elaborazione differenziale integrale (risultante degli spostamenti) (pagina precedente) e all'elaborazione differenziale locale (spostamenti locali) (questa pagina) dell'inclinometro SNAM4

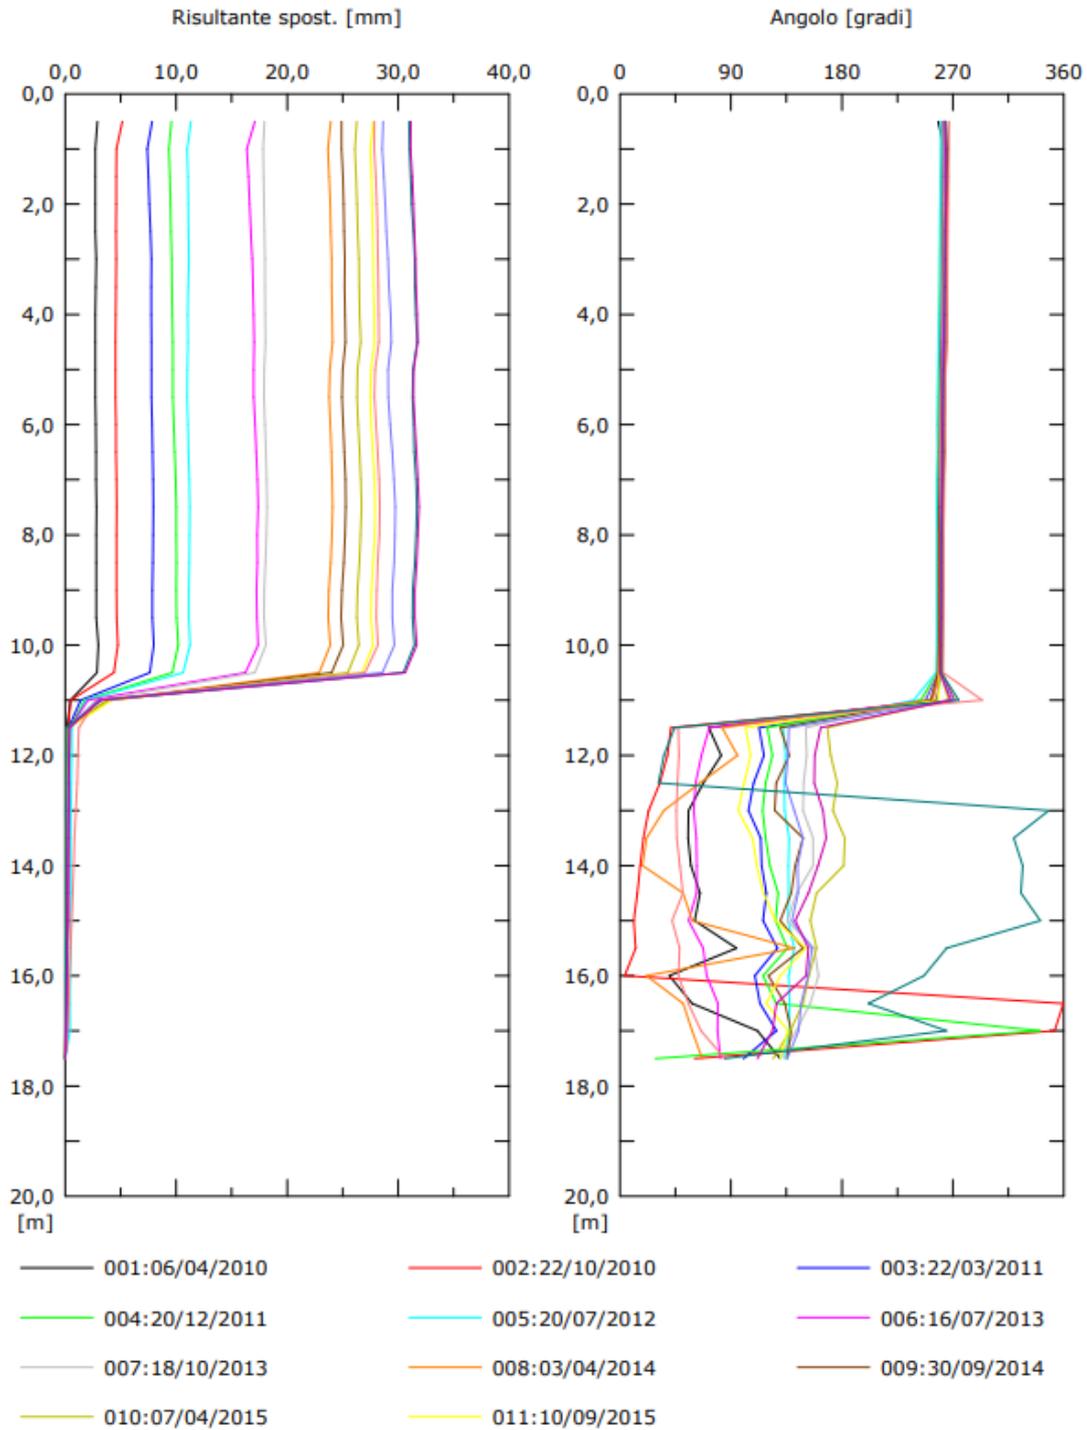
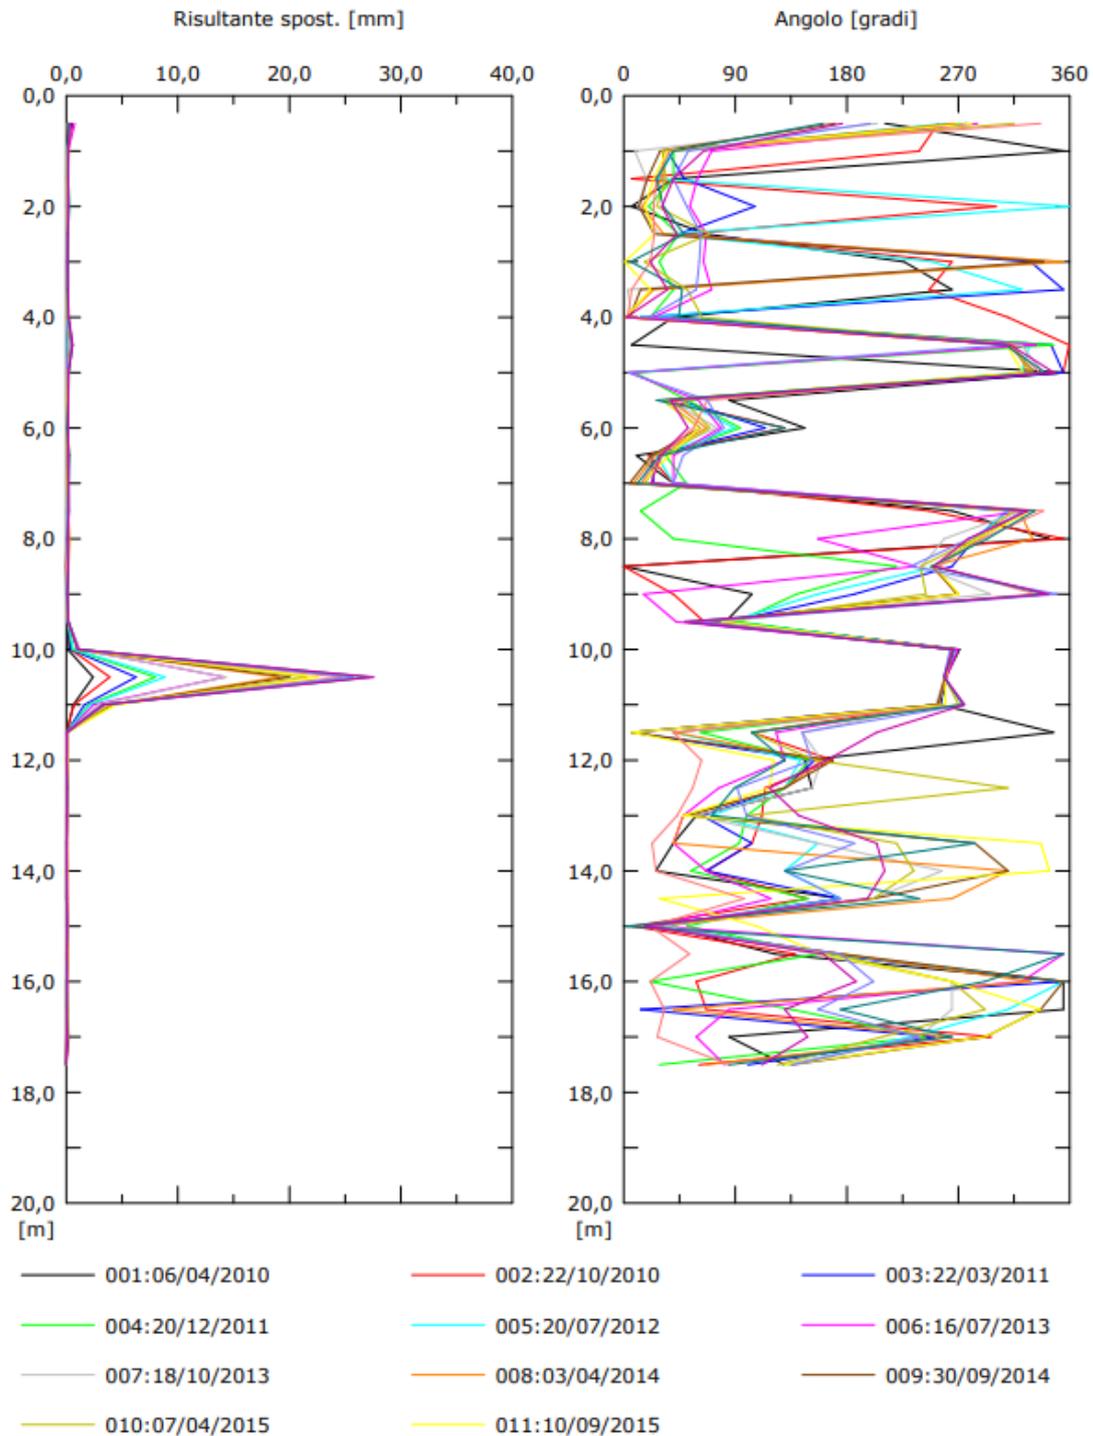
In data 27/07/2018 è stato constatato il taglio della tubazione, a causa dell'incremento della deformazione lungo il piano di taglio a -10.5 m da p.c. L'elaborazione differenziale integrale aveva evidenziato, nel corso degli anni, spostamenti costanti lungo il piano di taglio, anche se non particolarmente rilevanti, eccezion fatta per il periodo ottobre 2013 - aprile 2014 in cui si è registrato un incremento di 6 mm/6 mesi. Lo spostamento totale dal 2009 è di 33 mm con una direzione azimutale verso S, in accordo con la morfologia del versante, e una superficie di taglio individuata tra 10 e 11 m di profondità. Le deformate locali confermano la presenza della deformazione principale con un picco in evoluzione a 10.5 m di profondità e uno spostamento massimo di 27 mm (Figg.13 e 14).

Fig.13 - Grafici relativi all'elaborazione differenziale integrale (risultante degli spostamenti) (pagina precedente) e all'elaborazione differenziale locale (spostamenti locali) (questa pagina), dell'inclinometro S6I.

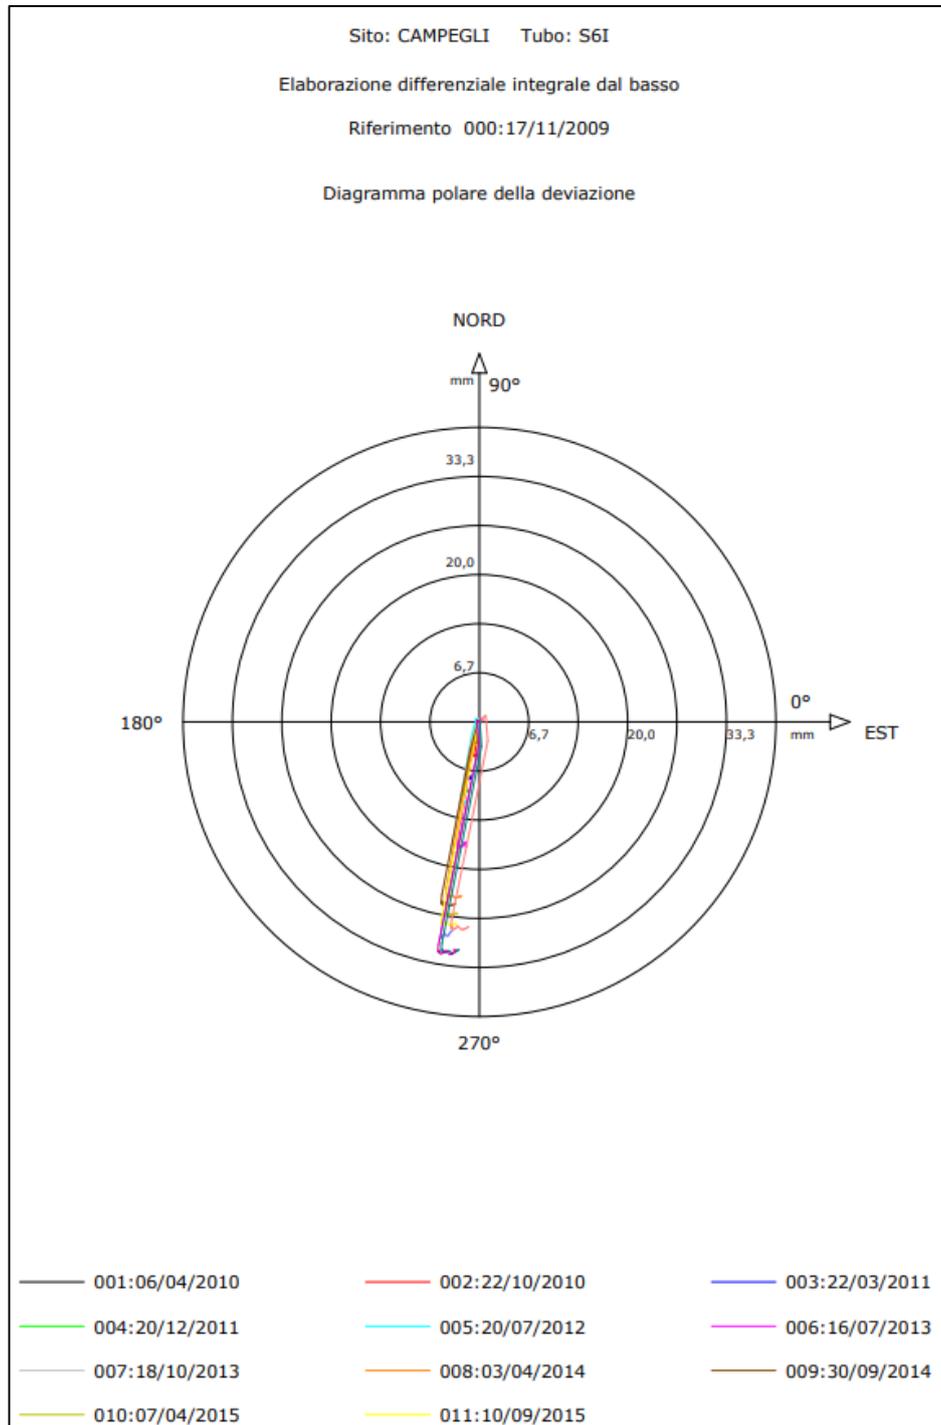
Fig.14 - Grafico relativo all'elaborazione differenziale integrale (diagramma polare della deviazione) dell'inclinometro S6I.

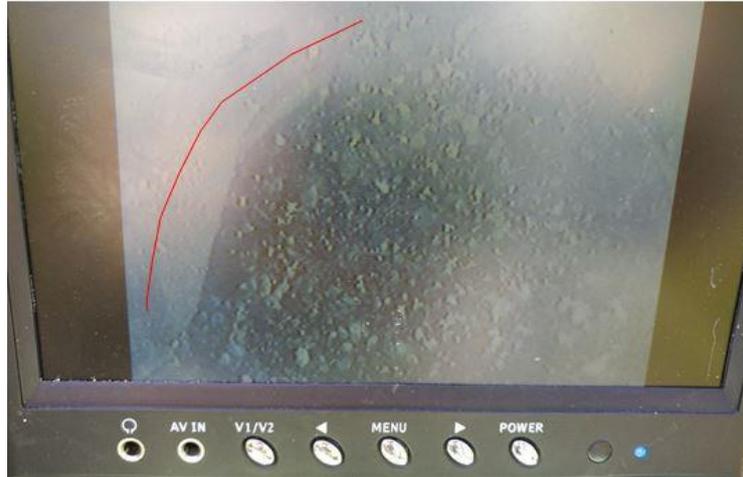
In data 07/07/2020 è stata effettuata un'ispezione con videocamera da foro durante la quale è stata rilevata una deformazione dell'inclinometro a -10.40 m da p.c. (Fig.15).

Fig.15: deformazione con gradino a -10,40 da p.c., in S6I.

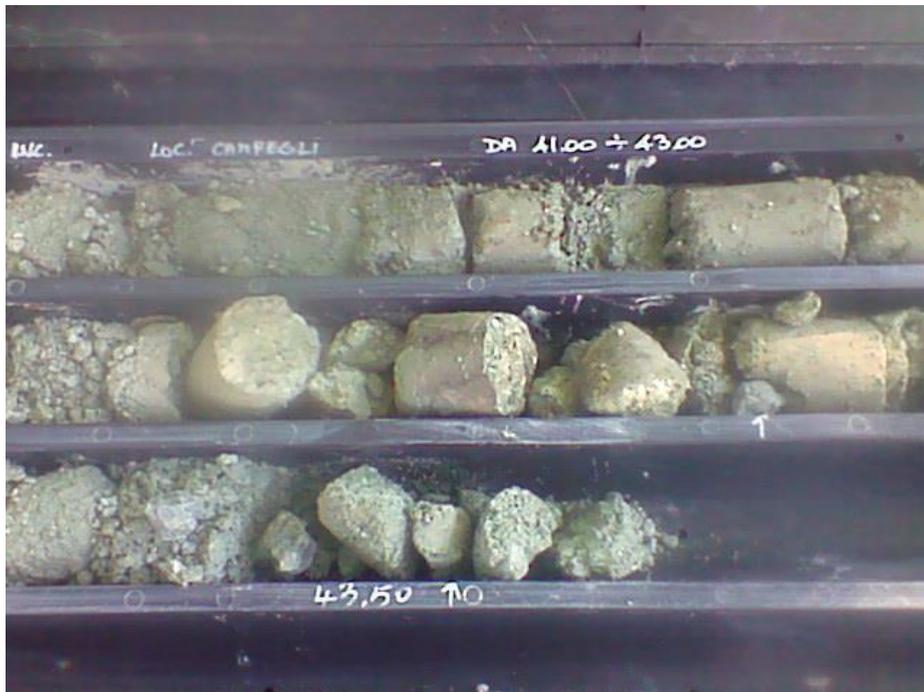
Dall'esame dei cuttings risaliti in superficie e dall'osservazione delle carote prelevate negli ultimi metri si è osservato quanto segue: fino a 15 m di profondità si incontrano in alternanza blocchi lapidei e livelli incoerenti attribuibili alla coltre franosa, tra 15 e 21 m iniziano a comparire livelli attribuibili a una basamento roccioso molto tettonizzato (metagabbri), la cui qualità litotecnica rimane bassa fino a 43 m. Nella foto seguente (Fig.16) si evidenzia l'intervallo del basamento roccioso 41-43.5 m con spezzoni di carota non superiore a 20 cm e costituiti da metagabbri cataclastici a grana medio-grossa che talvolta passano a un materiale detritico sabbioso.

Fig.16 - Sondaggio S10I in zona Lago: intervallo del basamento roccioso 41-43.5 m con carote di metagabbri ad elevato grado di tettonizzazione. Il materiale appare fortemente disgregato con una colorazione verde-ocra e una granulometria grossolana. La cataclasite assume quindi i caratteri di una roccia "macinata", nel caso specifico di un gabbro cataclastico.

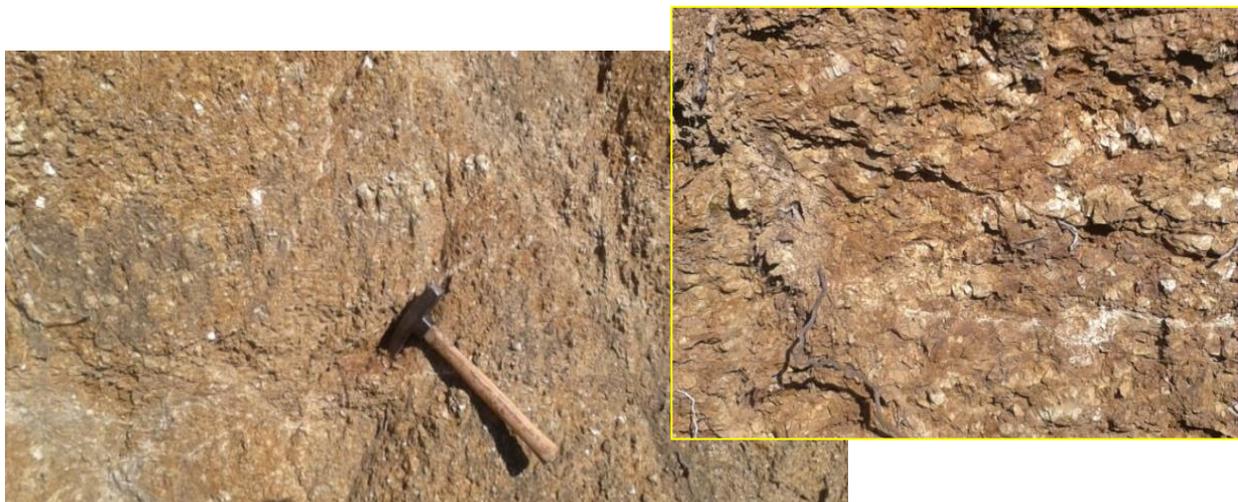
L'intensa cataclasi dei metagabbri è confermata anche da affioramenti presenti lungo la strada che risale il versante in frana: in rari punti affiorano infatti metagabbri con una struttura ben conservata, talvolta in forma di brecce associati a blocchi di serpentinite. La foto sottostante (Fig.17) denota come la struttura originaria del gabbro sia stata deformata plasticamente, come evidente dalla presenza di pieghe isoclinali e sviluppo di una foliazione metamorfica, mentre la litologia originaria della roccia è quasi completamente trasformata da un intenso sviluppo pedogenetico.

Fig.17 - Affioramento di metagabbri a monte di S10I in zona Lago: la roccia appare fortemente alterata e il processo di trasformazione in suolo in atto ha modificato le caratteristiche litologiche del gabbro ma non quelle strutturali.

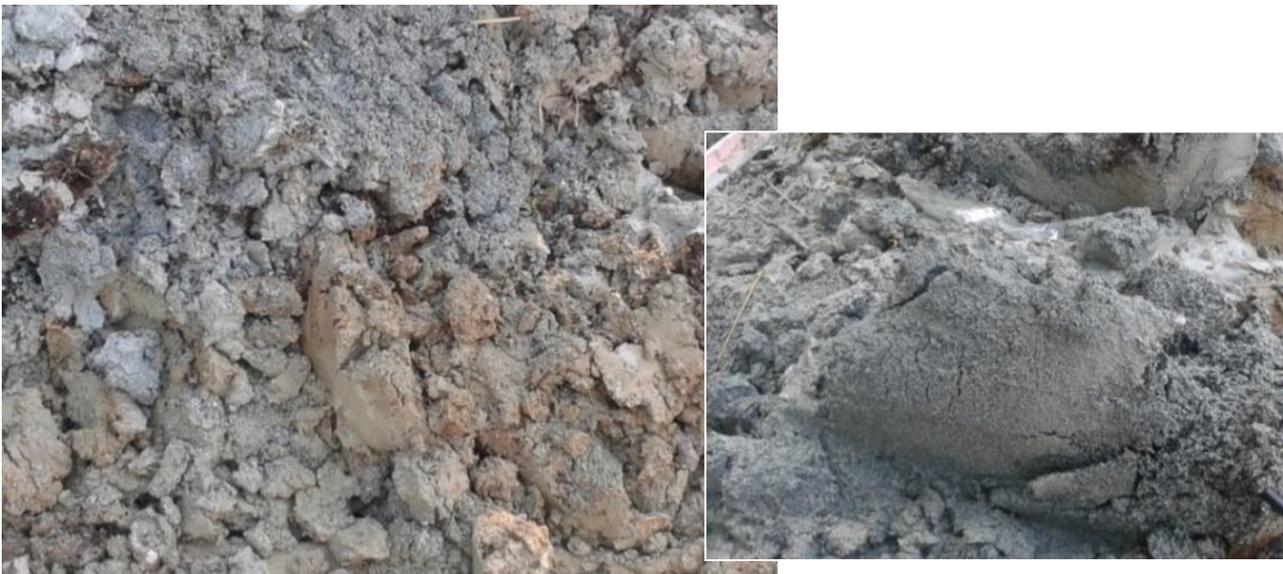
Il materiale attraversato, fortemente disgregato dall'azione dell'avanzamento del sondaggio a distruzione di nucleo, mostra una colorazione verde-ocra passante a grigio verde con l'aumento della profondità e livelli completamente arenitizzati con una granulometria francamente sabbiosa, intervallata da livelli litoidi sempre molto cataclasati (Figg.18 e 19).

Fig.18 - Sondaggio S111 nel centro abitato: l'avanzamento a distruzione di nucleo ha trasformato il metagabbro, già fortemente cataclasato e completamente destrutturato, in un materiale sciolto a granulometria sabbiosa.

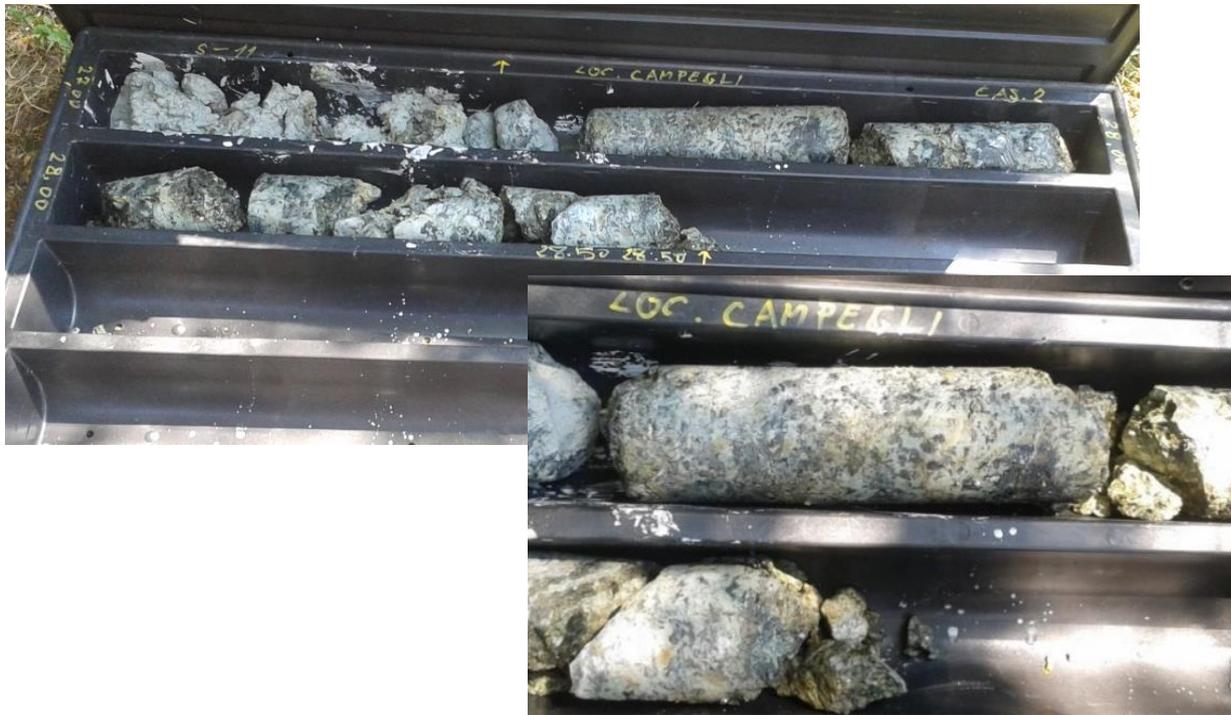
Dall'esame dei cuttings risaliti in superficie e dall'osservazione delle carote prelevate negli ultimi metri, la stratigrafia dei vari orizzonti può essere descritta come segue: fino a 15 m di profondità si incontrano in alternanza a rari blocchi lapidei e livelli incoerenti attribuibili alla potenza della coltre franosa, tra 15 m e 28 m si osserva la presenza del basamento roccioso (metagabbri) e nell'intervallo 28-30 m sembra essere presente un cambio della litologia verso un litotipo basaltico, con un aspetto marcatamente cataclastico.

Fig.19 - Sondaggio S11 nel centro abitato: l'ultima parte seguita a carotaggio continuo ha permesso di osservare la qualità geomeccanica della roccia. Il metagabbro assume i caratteri di una breccia di faglia, nel caso una cataclasite, e tra 28-30m il litotipo predominante sembra assumere i caratteri di un basalto.

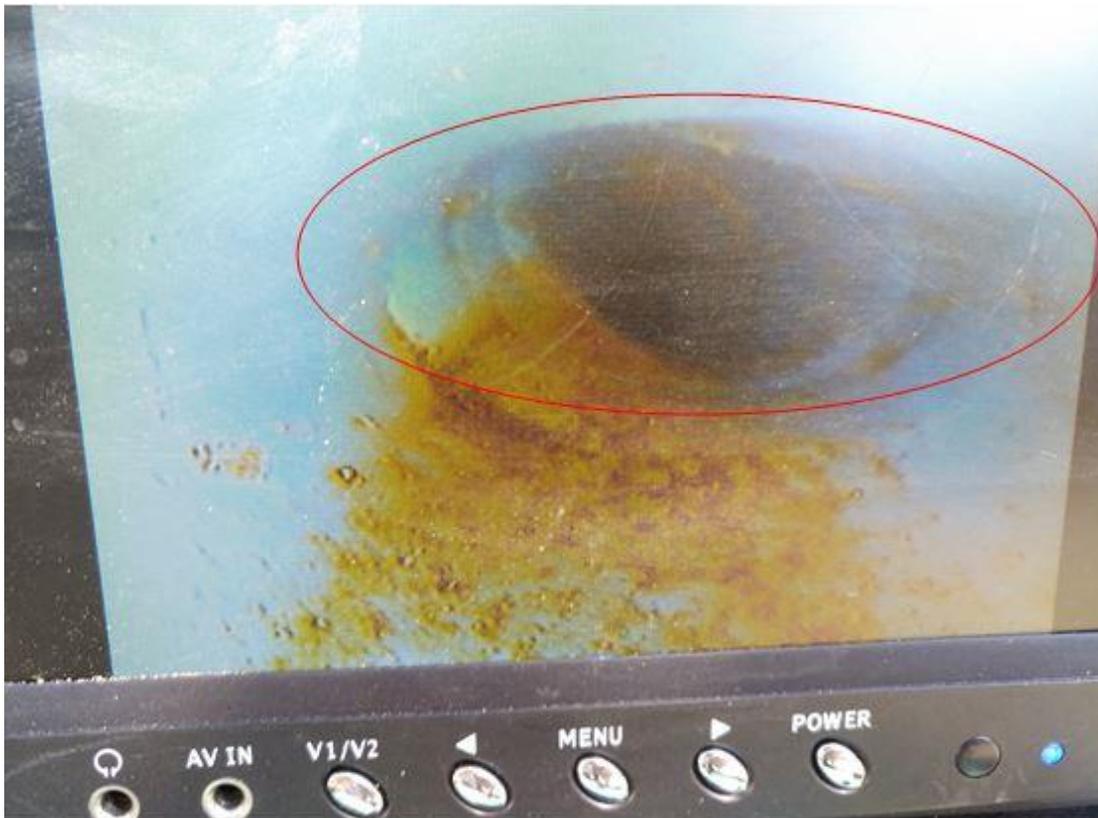
Tale situazione avrebbe risolto quindi il dubbio sulla presenza o meno nella zona a monte di S6I del piano di scorrimento identificato a valle alla profondità di -10 m e non ancora identificato da S111. Si osserva quindi che le deformazioni presenti in PZ sono antecedenti l'installazione di S111, che il piano di taglio è presente a -10 m e che dal 2013 non ci sono stati movimenti tali da essere rilevati dall'inclinometro, in cui sono presenti solo spostamenti superficiali.

Fig.20: deformazione del piezometro a -12 m.

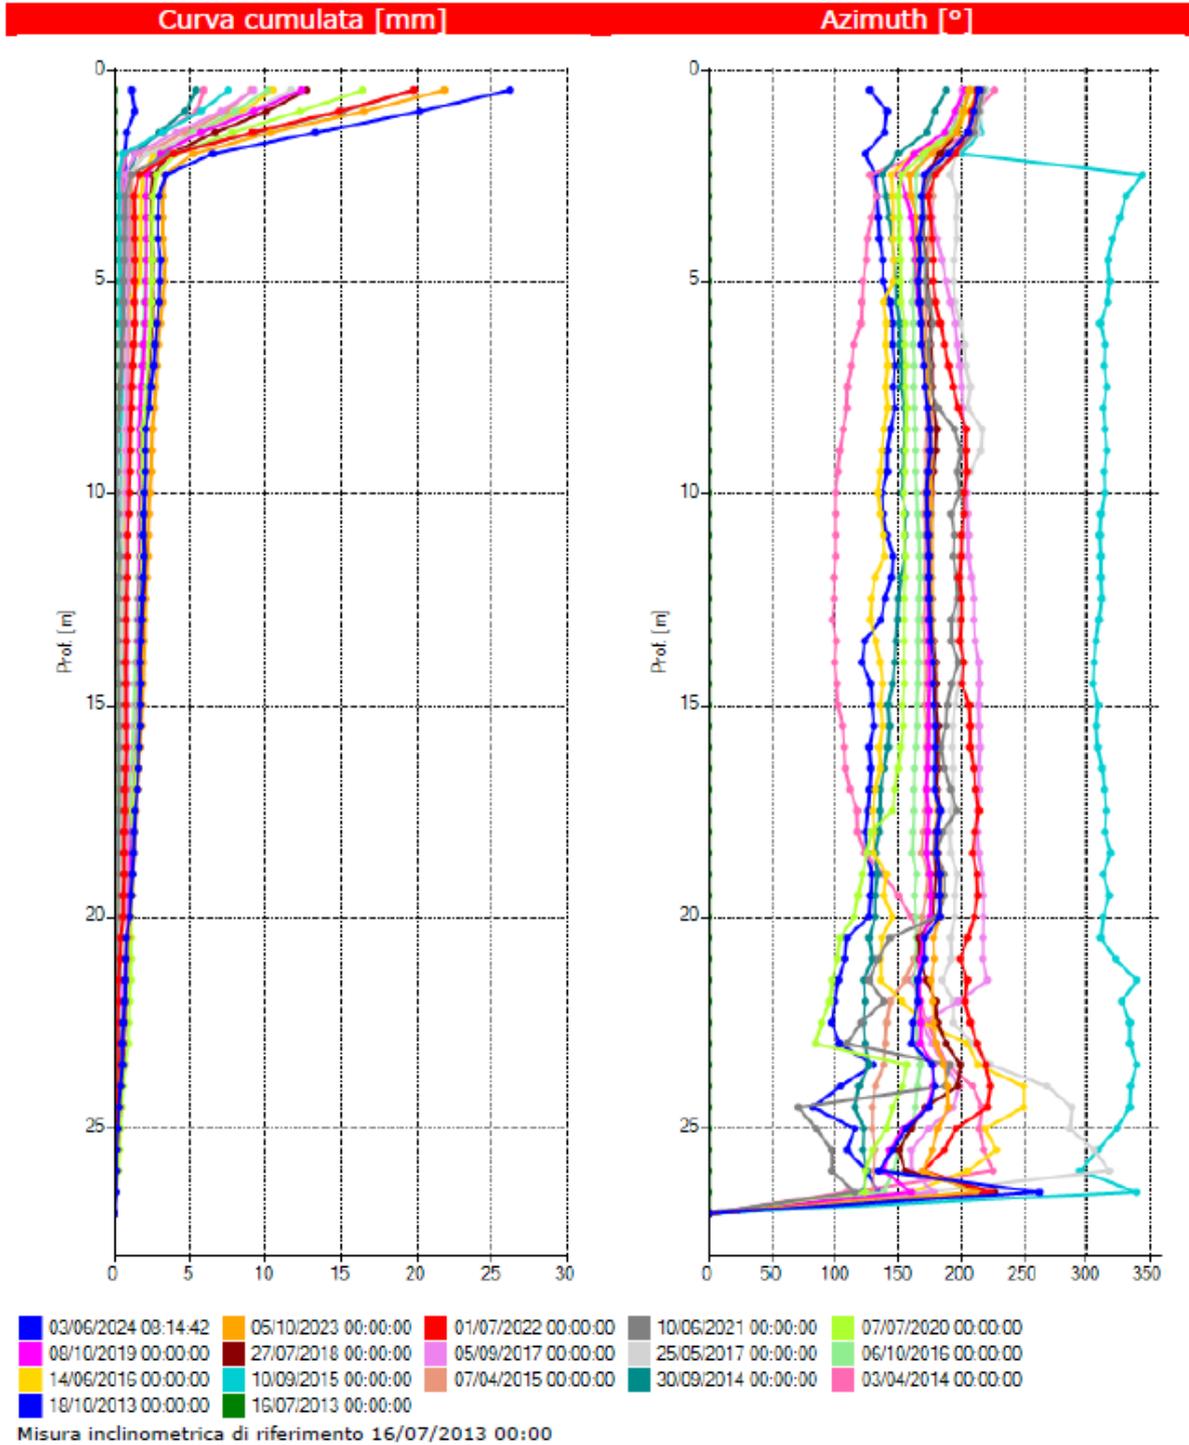
La verifica dei *dataset* attraverso il “*checksum*” non ha evidenziato anomalie strumentali nella lettura di esercizio. Le letture ad oggi non hanno dato particolari indicazioni circa la presenza in profondità di un piano di scorrimento: infatti sia dall'elaborazione differenziale integrale che dall'elaborazione differenziale locale non si registrano zone di deformazione di una certa entità a profondità significative.

Fig.21 a- Grafici relativi all'elaborazione differenziale integrale (risultante degli spostamenti) dell'inclinometro S111.

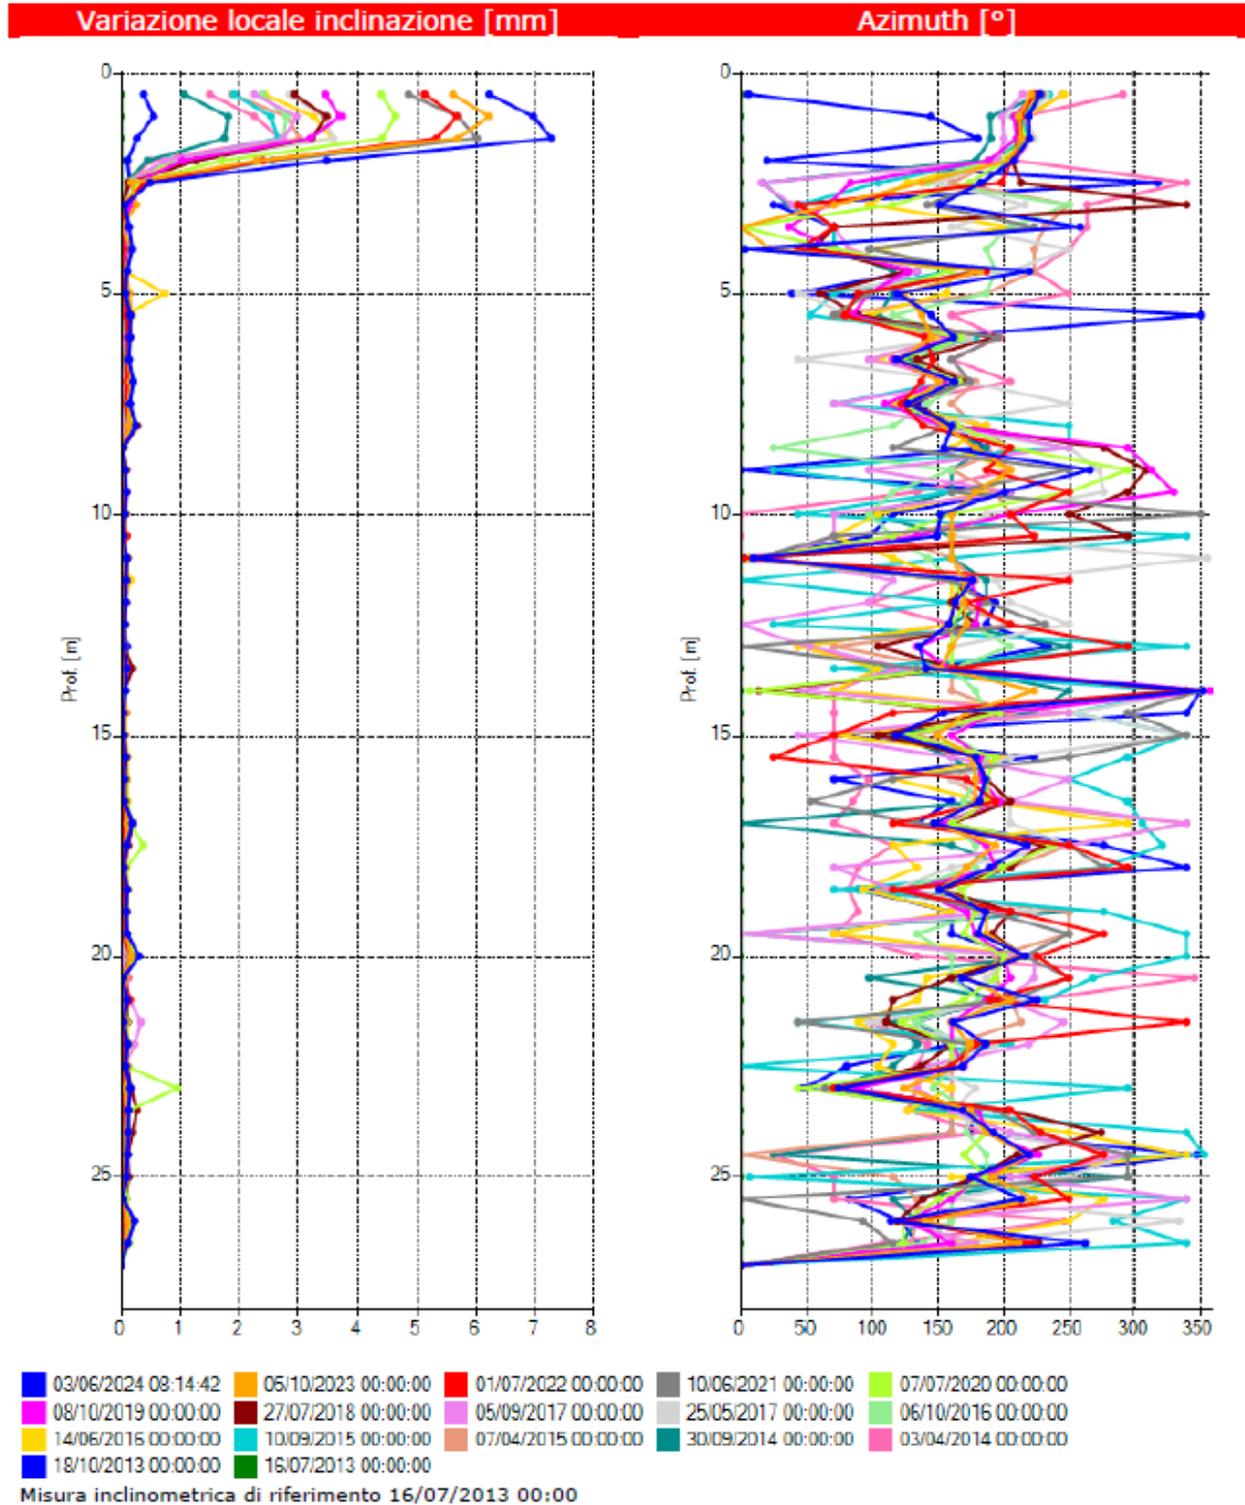
Si evidenzia invece a circa 2 m dal piano campagna un innalzamento dei valori strumentali (differenziali locali) imputabili a un debole movimento della coltre, con un picco massimo di 7 mm circa senza incrementi apprezzabili rispetto alla precedente lettura (2023); nel 2024 i dati del monitoraggio mostrano 26 mm circa di spostamento totale, con un incremento di circa 4 mm rispetto alla lettura del 2023 (Figg.21 e 22). Viene inoltre confermata la direzione dello spostamento (SSW) rilevata nelle precedenti letture. Il movimento superficiale potrebbe essere indipendente dal movimento rilevato più a valle oppure essere invece collegato alla struttura geomorfologica principale con sub-affioramento del piano di scorrimento.

Fig.21b - Grafici relativi all'elaborazione differenziale locale (spostamenti locali) (questa pagina), dell'inclinometro S11.

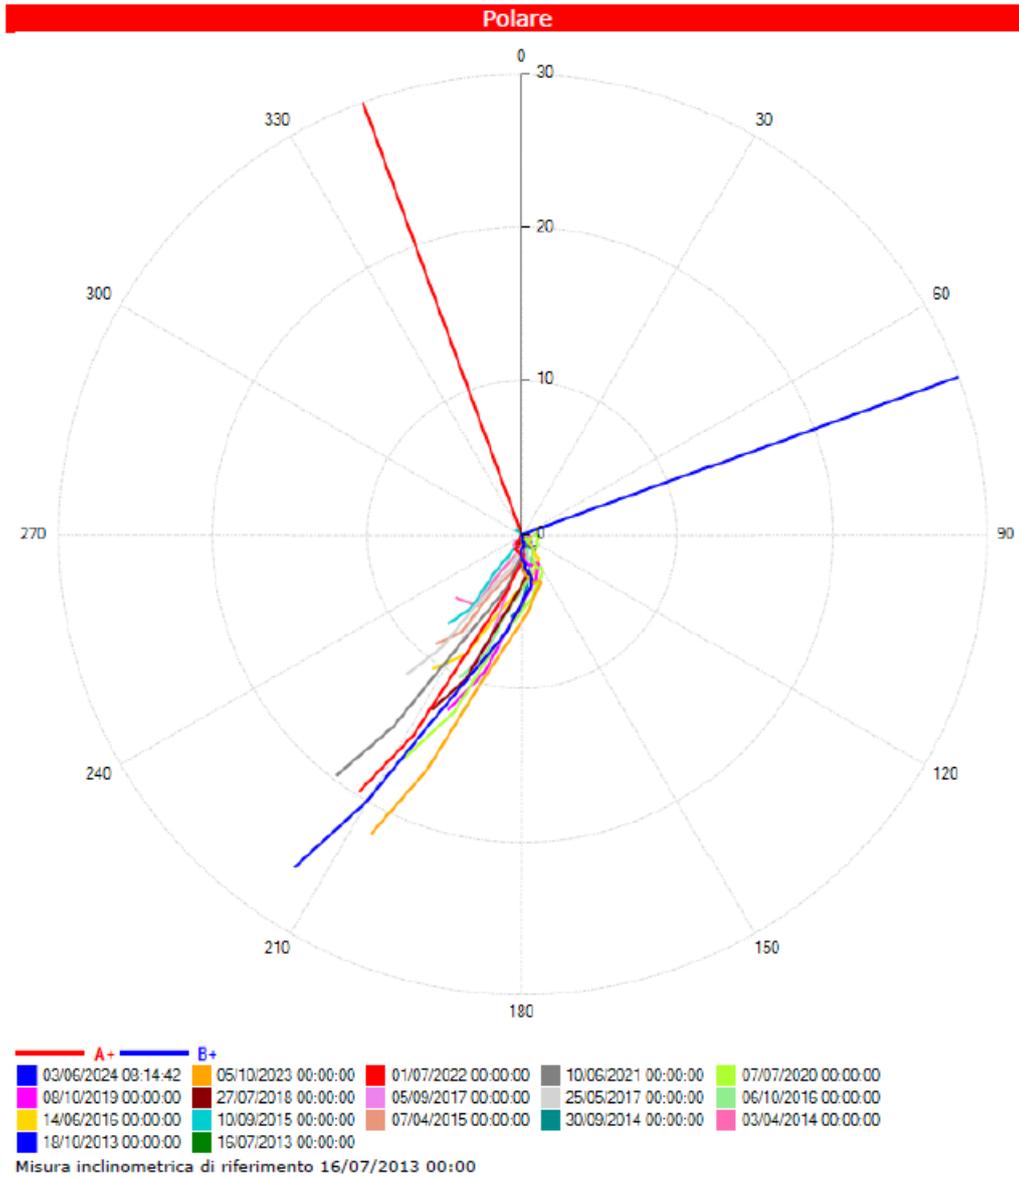
Fig.22 - Grafico relativo all'elaborazione differenziale integrale (diagramma polare della deviazione) dell'inclinometro S11

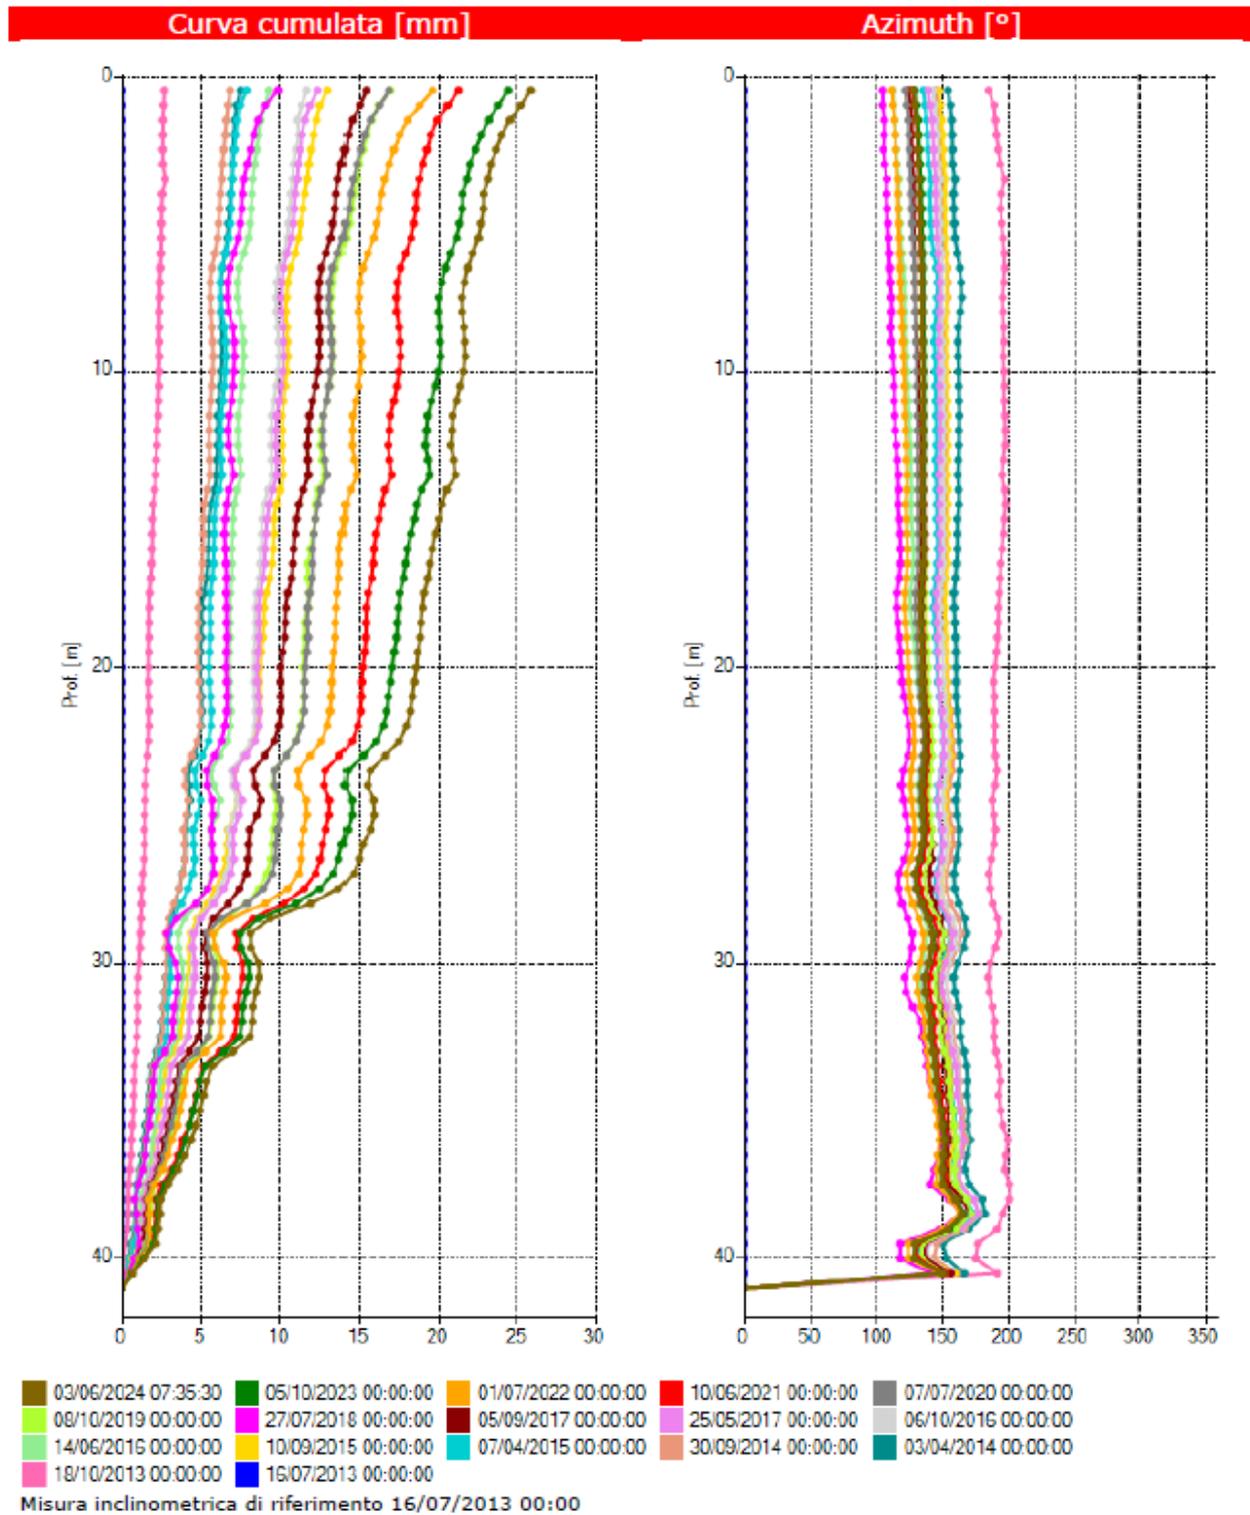
La verifica dei dataset attraverso il “checksum” non ha evidenziato anomalie strumentali nella lettura di esercizio. La lettura ha sostanzialmente confermato quello che già era emerso in precedenza: la curva relativa al differenziale integrale evidenzia uno spostamento cumulato pari a circa 26 mm con incremento di circa 1,5 mm rispetto alla lettura 2023. Il differenziale locale mostra la superficie di scivolamento principale alla quota di circa 28 m da p.c. con spostamento massimo pari a circa 2,7 mm, la quale ha subito deformazioni minime dalla precedente lettura (2023). Il diagramma polare è coerente con quanto espresso dalle altre due elaborazioni (direzione di spostamento: SE) (Figg. 23 e 24).

Fig.23a - Grafici relativi all'elaborazione differenziale integrale dell'inclinometro S10I.

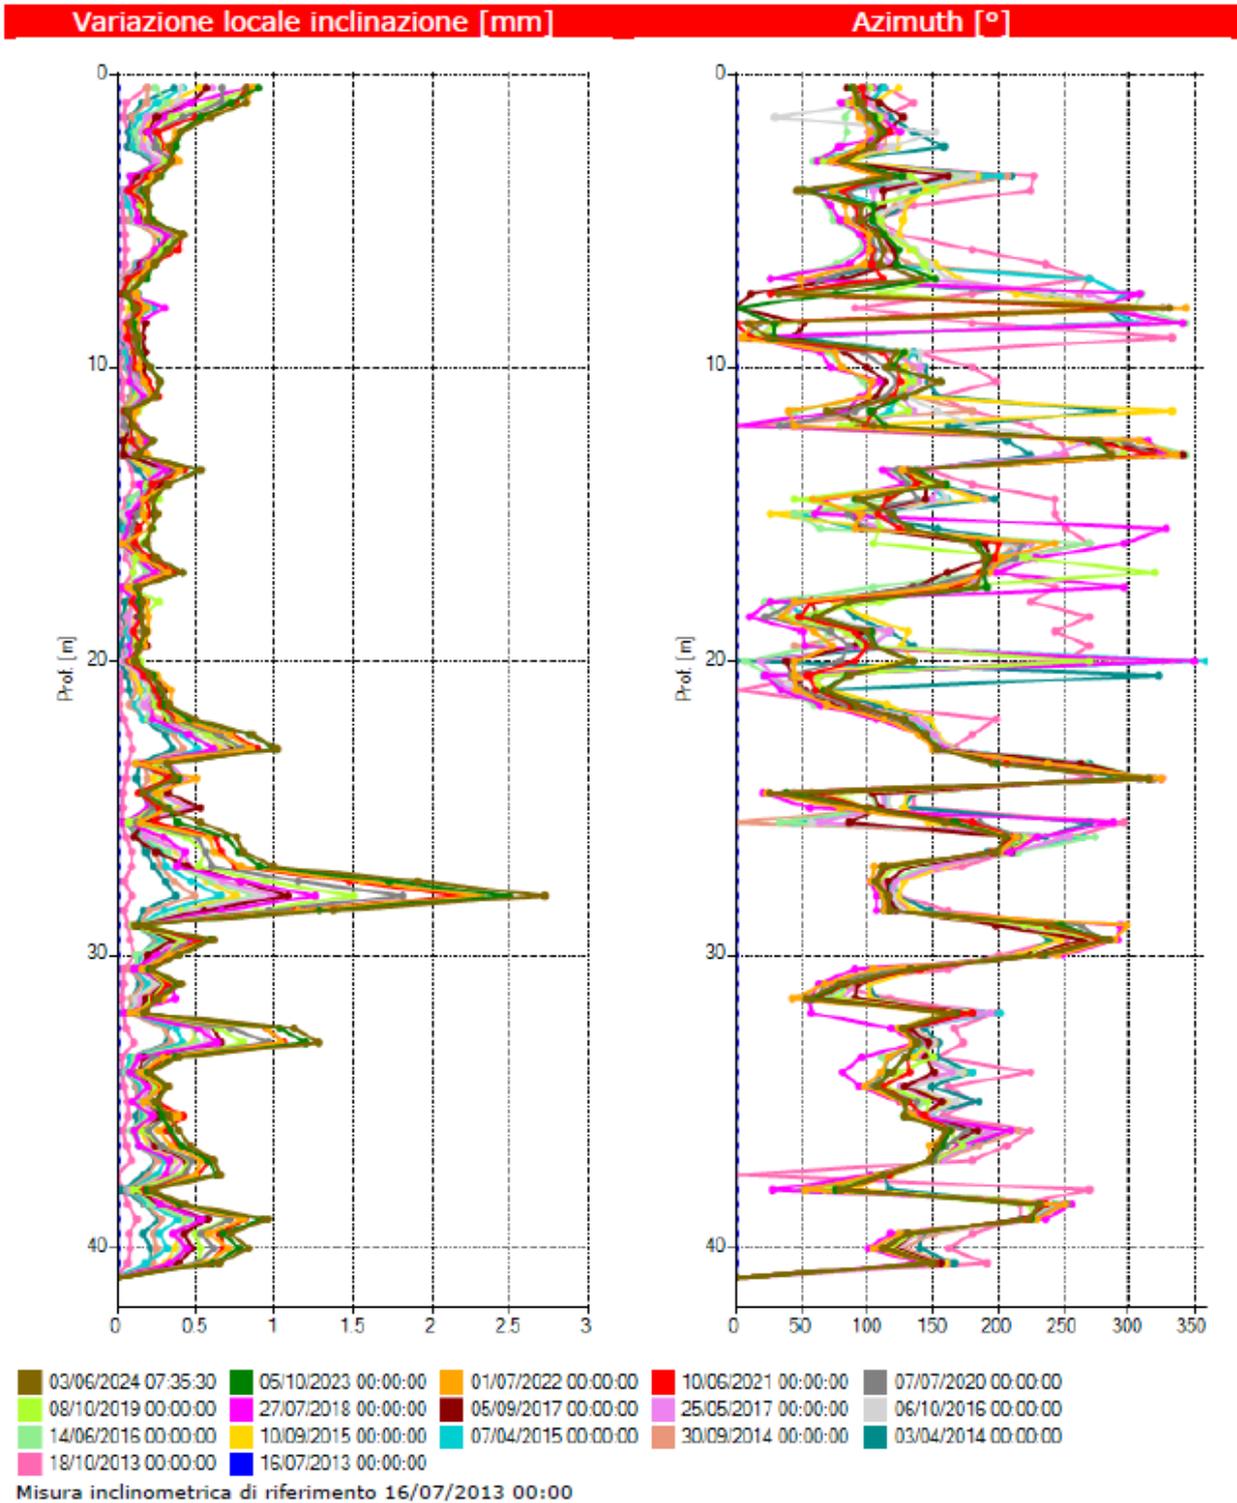
Considerando il grafico azimutale/profondità si evince ancora un elemento che aumenta in questa fase l'incertezza sulla profondità del potenziale piano di scorrimento: osservando infatti l'andamento delle deformate si nota come una direzione univoca delle curve inclinometriche inizi a delinearsi già alla profondità di -39 m (sui 40,5 m totali dell'inclinometro). Ciò significa che al di sotto delle profondità sopracitate potrebbero svilupparsi uno o più piani di taglio.

Fig.23b - Grafici relativi all'elaborazione differenziale locale (spostamenti locali) dell'inclinometro S101.
