GE003 - Campegli-Castiglione Chiavarese (GE)

1. Inquadramento del sito

3. Analisi dei dati inclinometrici (monitoraggio non attivo)

6. Analisi dei dati inclinometrici (monitoraggio attivo)

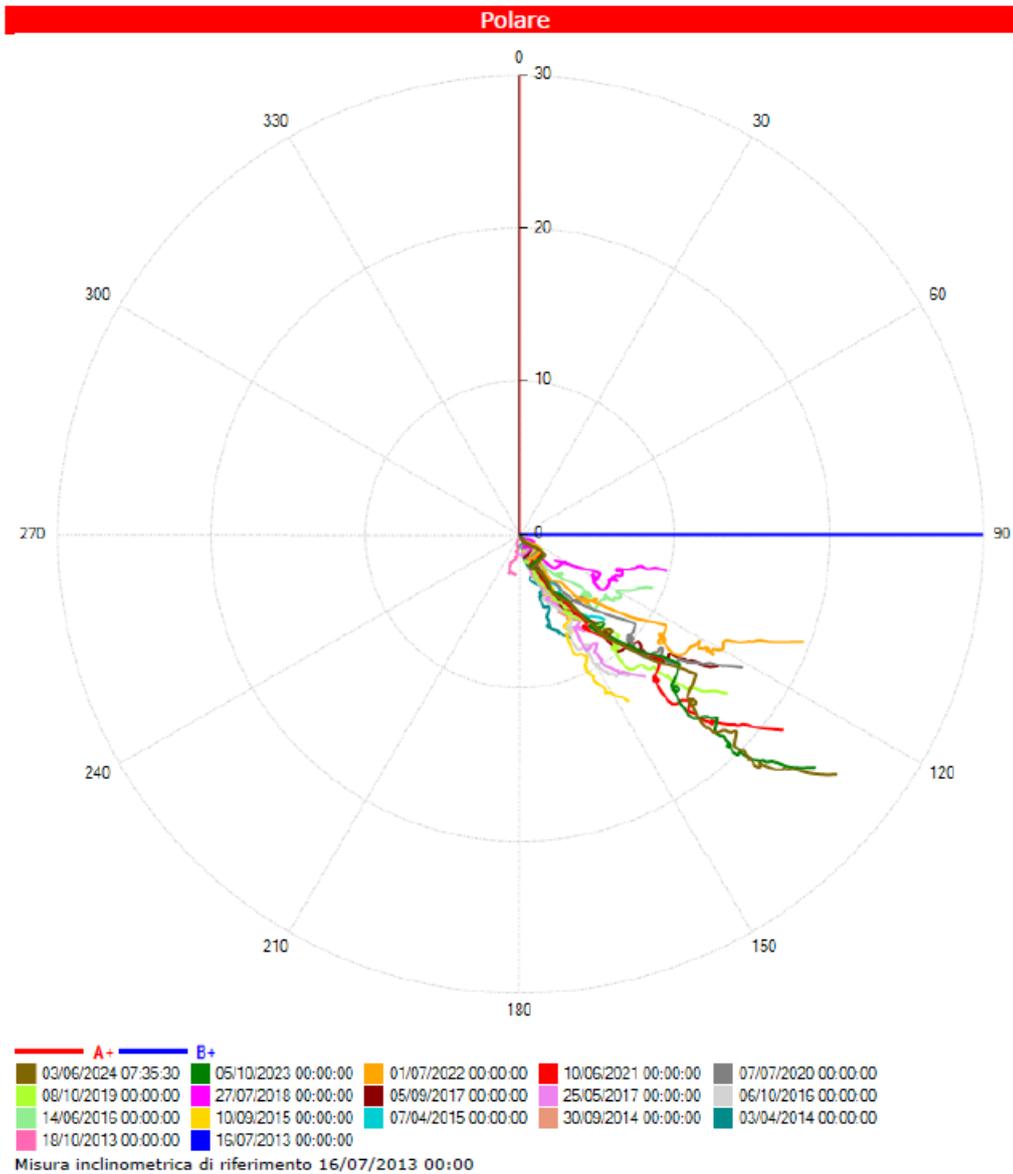
Fig.24 - Grafico relativo all'elaborazione differenziale integrale (diagramma polare della deviazione) dell'inclinometro S10I.

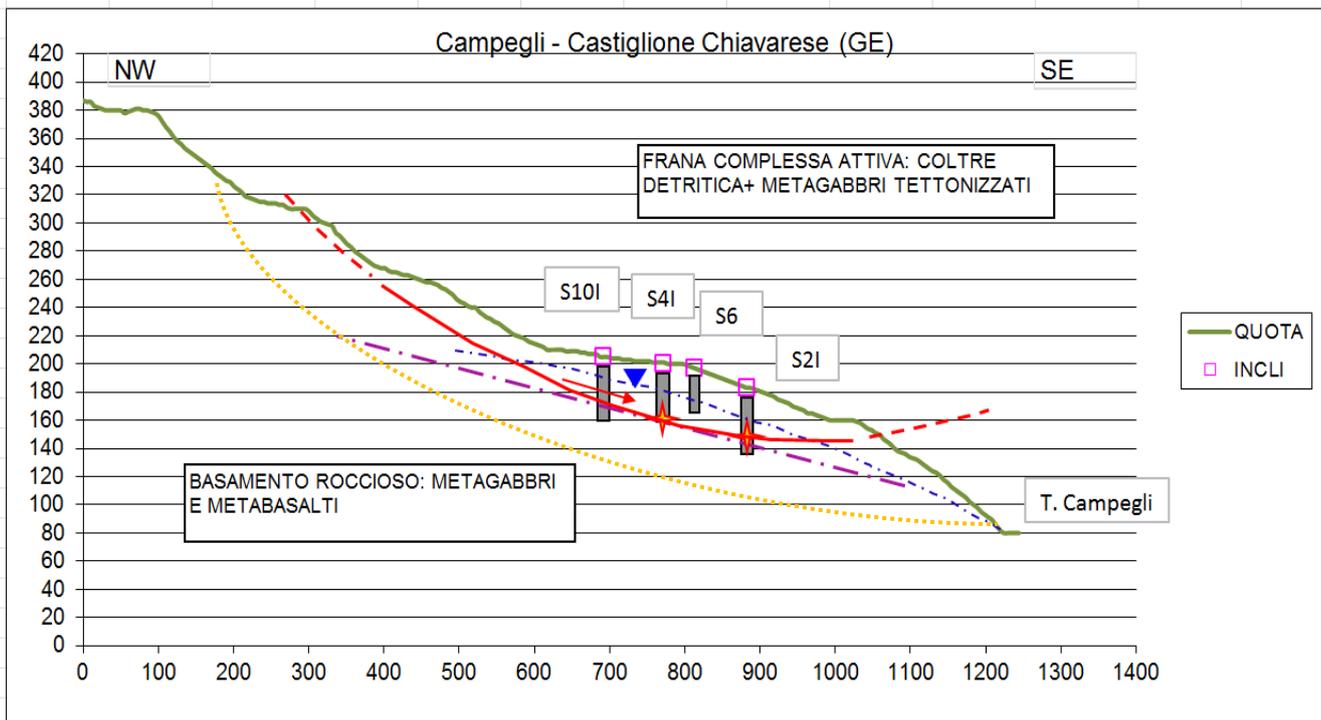
differenti, in accordo con la struttura di un basamento roccioso smembrato da faglie NW-SE. Il substrato è rappresentato da masse di metagabbri che risultano separati da un contesto prettamente basaltico attraverso lo sviluppo di strutture fragili (CARG 1:50.000): questa “placca” gabbrica sembra quindi poggiare sui basalti sottostanti e in questo quadro geologico andrebbe inserita l’instabilità diffusa della zona che a luoghi mostra cinematismi differenti.

Fig.25 – Sezione geologica nell’area di Campegli: la zona occidentale (zona Lago) risulta in maggiore movimento rispetto al corpo adiacente e ad un altro indipendente su cui sorge l’abitato di Campegli. Si propongono due ipotetiche superfici di scorrimento profonde che hanno deformato gli inclinometri oltre 30m: la prima (tratto viola) potrebbe essere associata a lineamenti strutturali (faglie e sovrascorrimenti), la seconda (tratto rosso) identifica un tipico scorrimento roto-traslazionale. Non si può escludere la presenza di un piano di scorrimento ancora più profondo (tratto giallo).

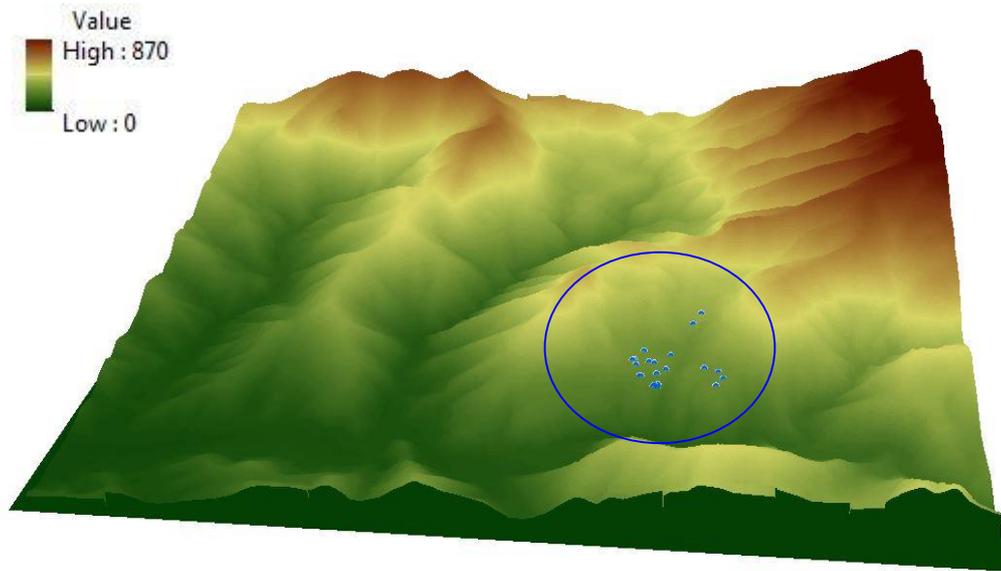
Fig.26 - DTM dell'orografia della zona di Campegli (nel cerchio blu): si noti l'energia del rilievo a monte della strumentazione installata e il contrasto planoaltimetrico con l'asta torrentizia a valle.

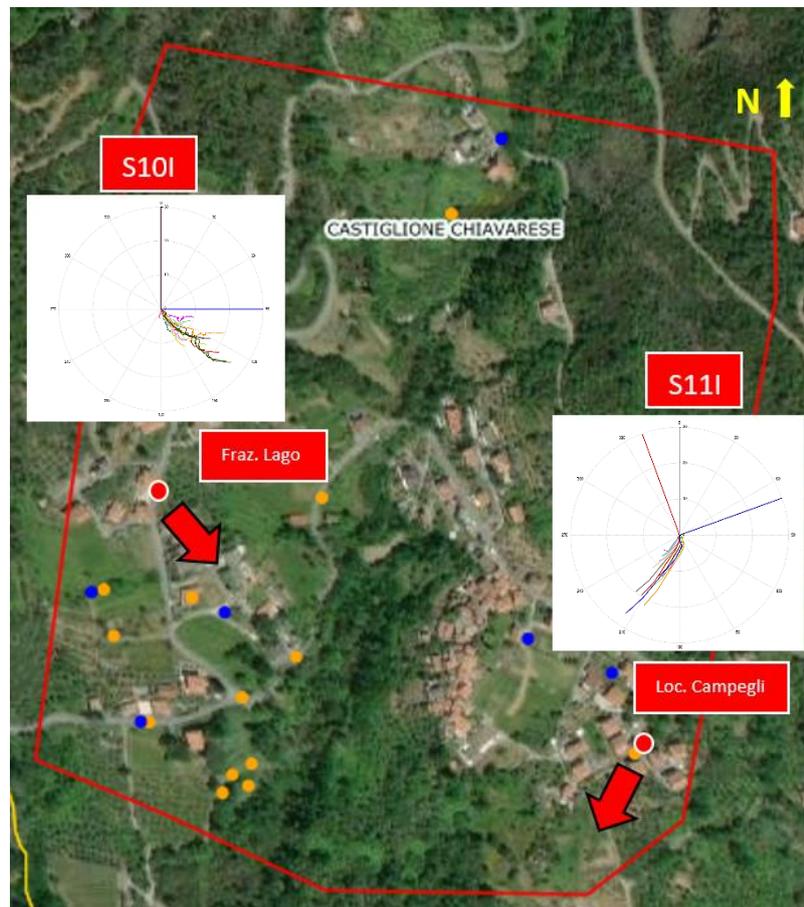
Fig.27- Direzione di movimento delle aree in frana che insistono nell'area di Campegli: la zona occidentale (zona Lago), caratterizzata da un cinematisma complesso e l'area più a est su cui sorge l'abitato di Campegli.

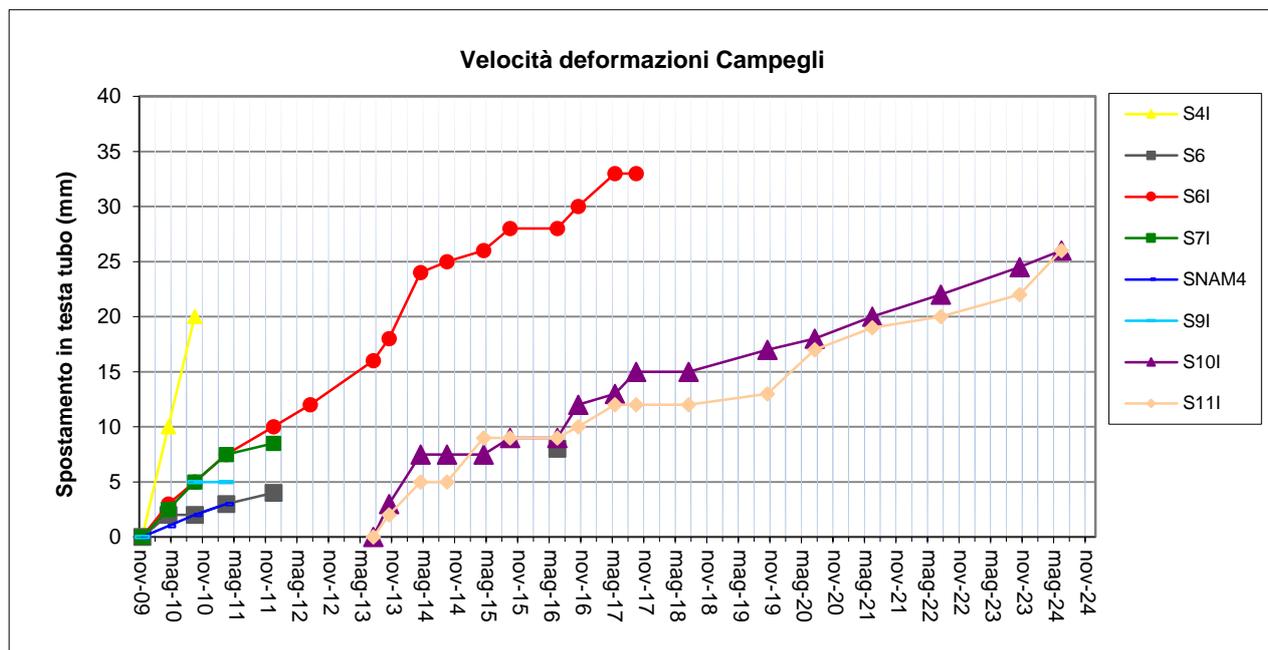
Fig. 28 – Velocità delle deformazioni nel periodo di monitoraggio 2009-2024.

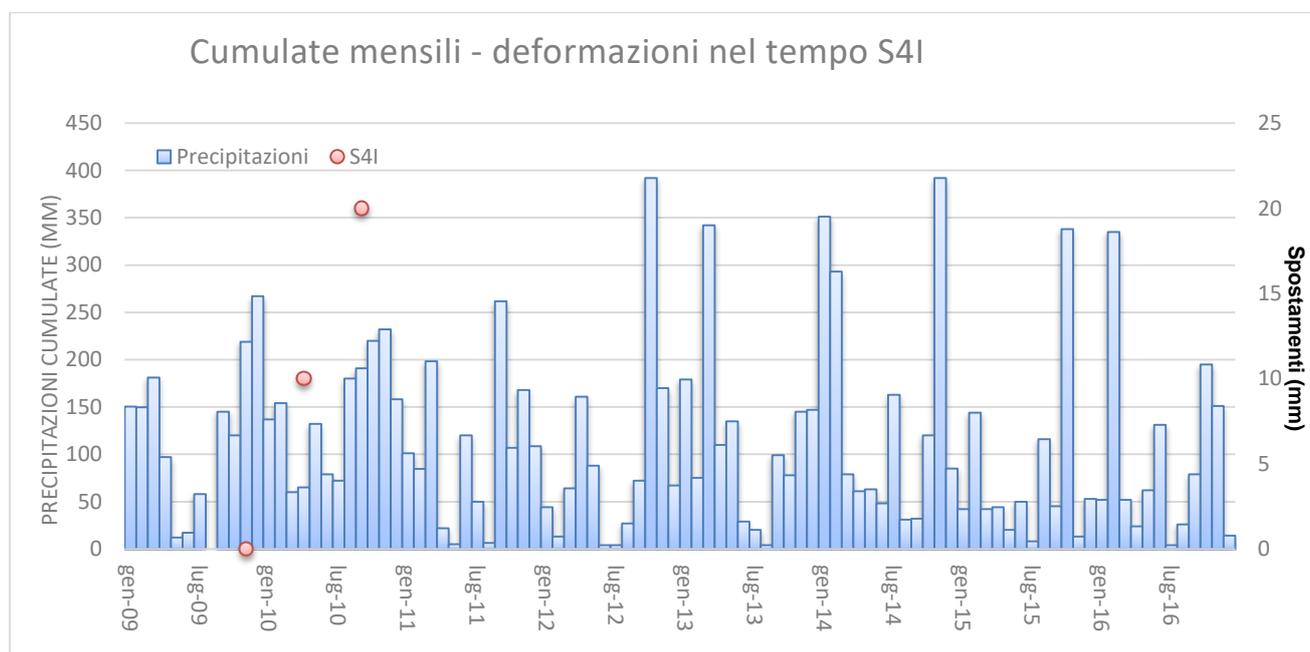
Per quanto riguarda la grande frana della zona Lago, ad eccezione degli spostamenti avvenuti nel 2010 a seguito di mesi piovosi che hanno portato alla rottura di S4I ad elevata profondità, si evidenziano segnali contraddittori osservando il grafico delle pluviometrie in relazione con S10I: il primo spostamento registrato nella primavera 2014 dopo un periodo piovoso che ha interessato alcuni mesi è stato seguito da una lunga fase di quiescenza anche in concomitanza di singoli mesi caratterizzati da intense precipitazioni. La successiva riattivazione del 2017 è avvenuta in un periodo

Fig. 29 – Andamento pluviometrico mensile (stazione SARA) per gli anni 2009-2016 in relazione con le letture inclinometriche S4I.

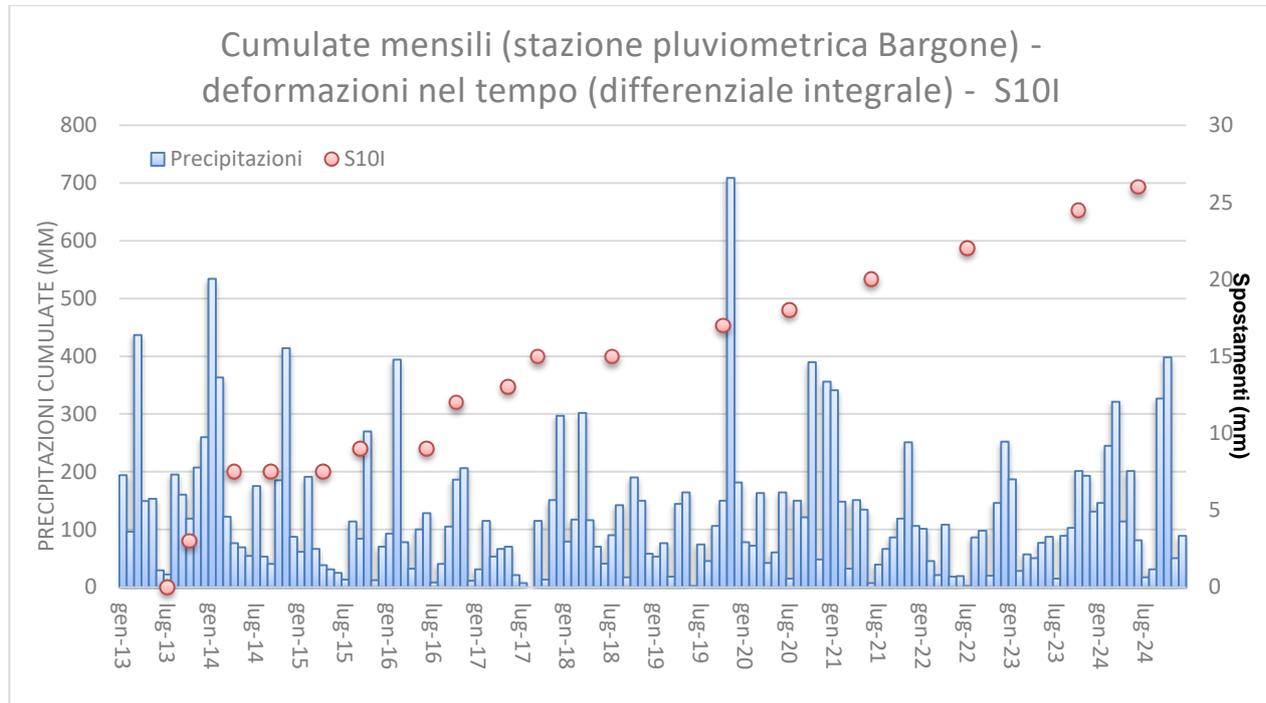
modesto di precipitazioni; dopo alcuni anni di stasi (2017-2019), le intense precipitazioni del novembre 2019 sembrano aver innescato un graduale, seppur talora trascurabile, lento movimento della massa instabile, che prosegue costantemente come evidenziato dalle ultime letture del 2024.

Fig. 30 – Andamento pluviometrico mensile (stazione Bargone) e letture inclinometriche S10I (anni 2013-2024).

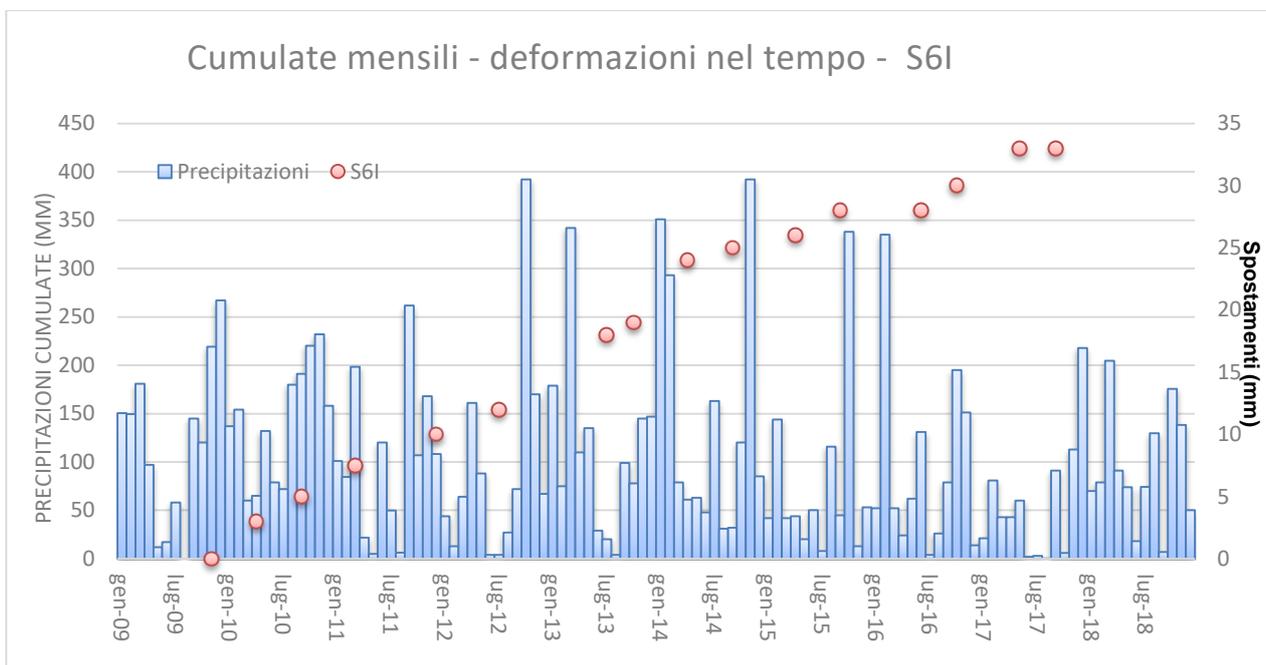
Fig. 31 – Andamento pluviometrico mensile (stazione SARA) e letture inclinometriche S6I - anni 2009-2017.

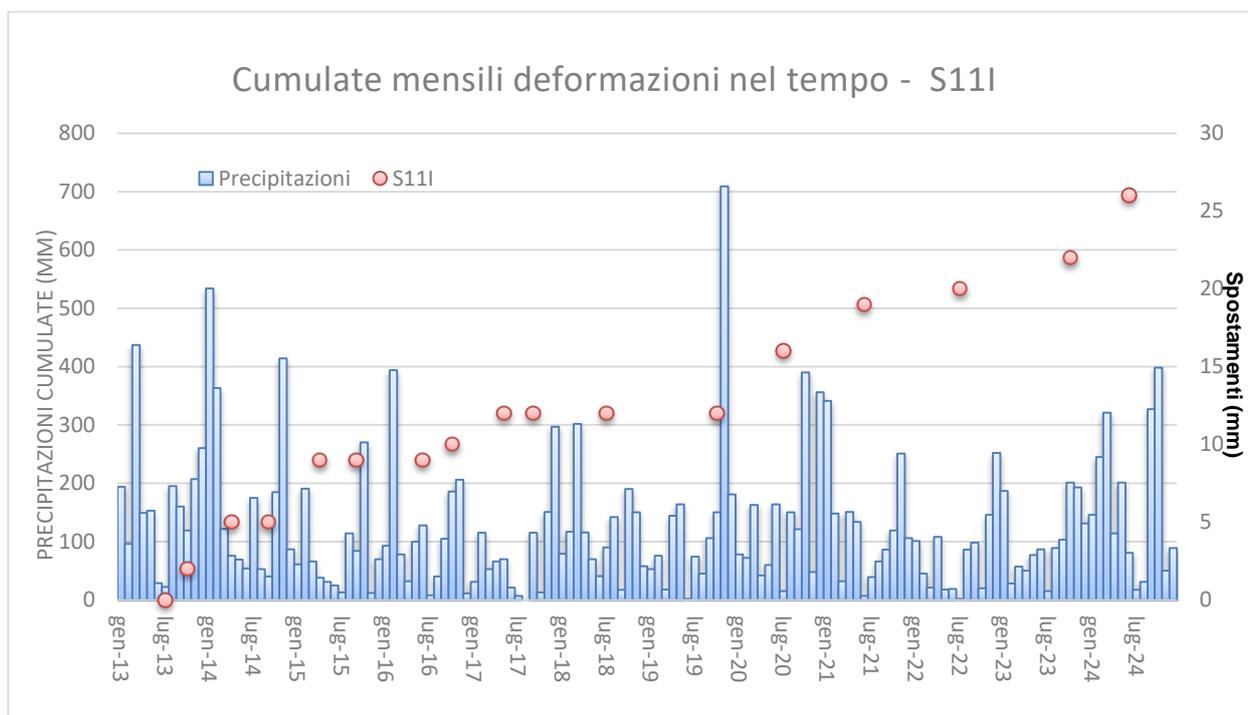
Un discorso simile vale anche per la zona del centro abitato ove l'influenza degli eventi meteorici sembra essere contraddittoria: può accadere che non si verifichi alcun incremento a seguito di cumulate mensili importanti e che invece il movimento si ripresenti a distanza di mesi o anni in periodi modesti dal punto di vista precipitativo. Se si osservano i due grafici dal 2013 al 2017, periodo in cui risultavano attivi entrambi, si evince come l'incremento dello spostamento, concentrato nella parte superficiale di terreno, sia quasi comparabile, ancorchè non sia ancora visibile il piano di taglio in S11I.

Fig. 32 – Andamento pluviometrico mensile (stazione Bargone) e letture inclinometriche S11I (anni 2013-2024).
