# GE004 Cascine - Ronco Scrivia (GE)

## 1. Inquadramento del sito

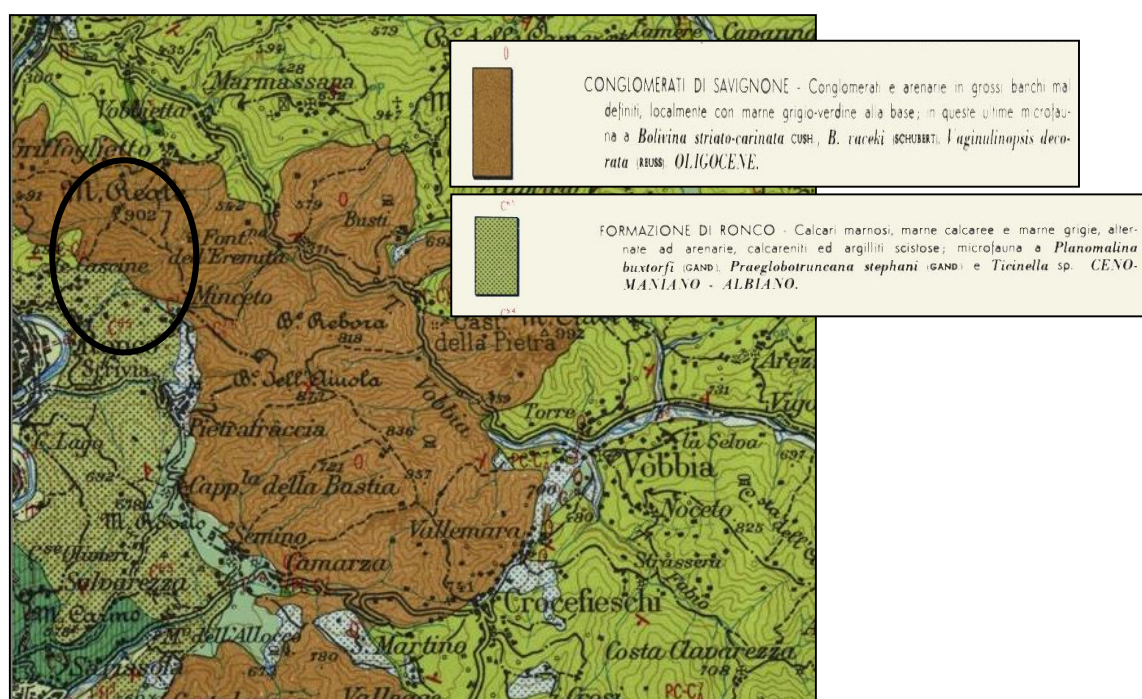
L'abitato di Cascine, localizzato nel comune di Ronco Scrivia (Città Metropolitana di Genova), sorge su un versante in cui affiorano, in contatto tettonico, l'Unità Antola e la Formazione di Ronco, sormontate a loro volta dalla formazione sedimentaria dei Conglomerati di Savignone (Fig.1).

Fig. 1 - Stralcio Carta Geologica d'Italia (scala originale 1:100.000).

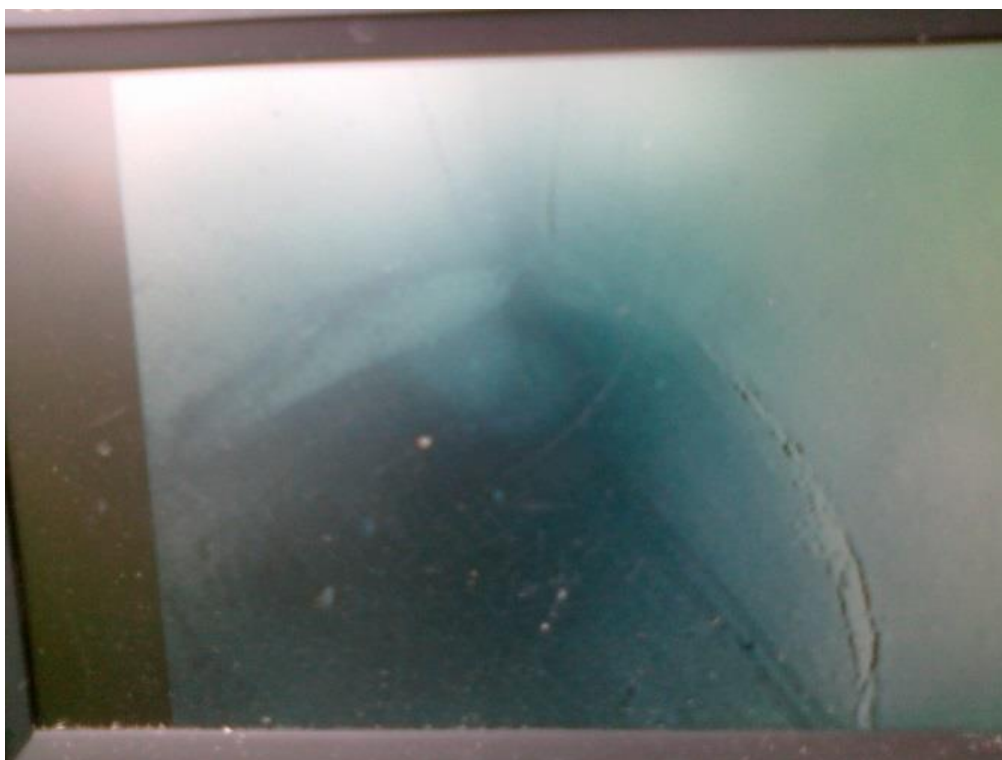
Il monitoraggio si è concluso nel 2013, a causa della rottura della tubazione rilevata nel lettura del 4 luglio 2014: l'inclinometro è risultato inutilizzabile a causa di uno schiacciamento rilevato dall'ispezione televisiva. I dati relativi ad agosto 2013 avevano confermato uno spostamento massimo di circa 36 mm in quasi 3 anni di monitoraggio con direzione azimutale S-SW, coerentemente con l'orientazione del versante e la presenza di un piano di taglio alla profondità di 14 m con un incremento registrato nell'ultimo anno di 21 mm/anno. Tale situazione era confermata dall'elaborazione differenziale locale che rilevava un picco a 13.5 m con un valore massimo di 24 mm (Figg.3 e 4). Mediante telecamera da foro si sono potuti osservare due scalini a -13.40 m e a -13.57 m che non permettono il passaggio della sonda (Fig.5).

**Fig. 5a** - Ispezione televisiva: piani di taglio alle profondità di -13.40 m nell'inclinometro d.

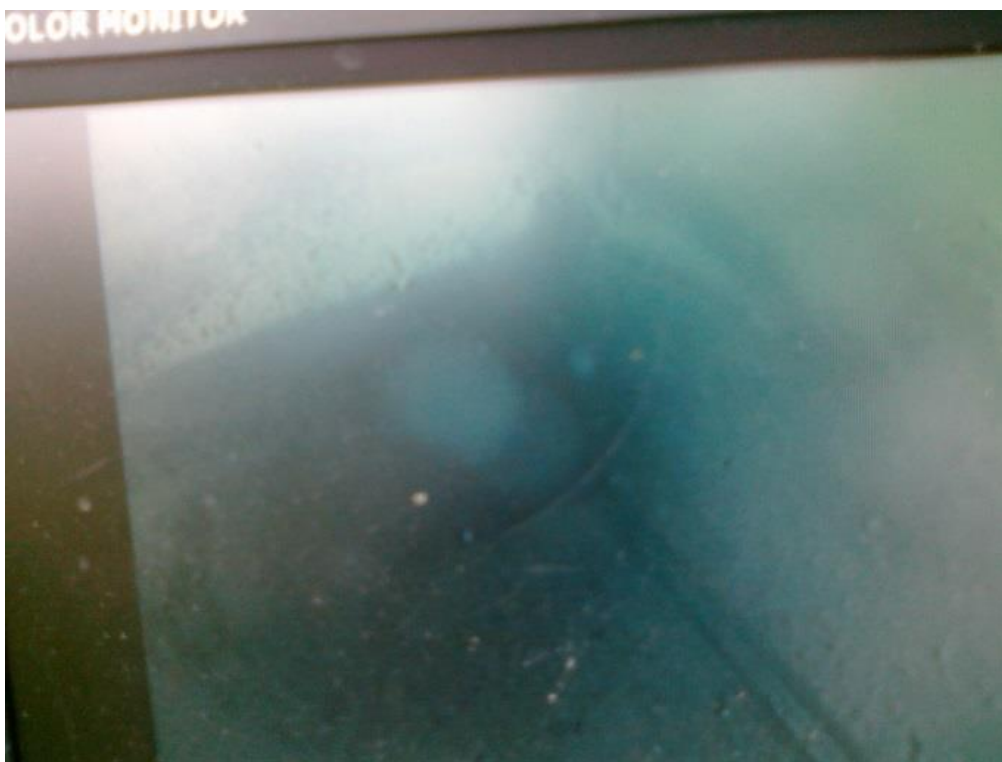
**Fig. 5b** - Ispezione televisiva: piani di taglio alle profondità di -13.57 m nell'inclinometro d.
