# GE009 – Mogliole - Tiglieto (GE)

## 1. Inquadramento del sito

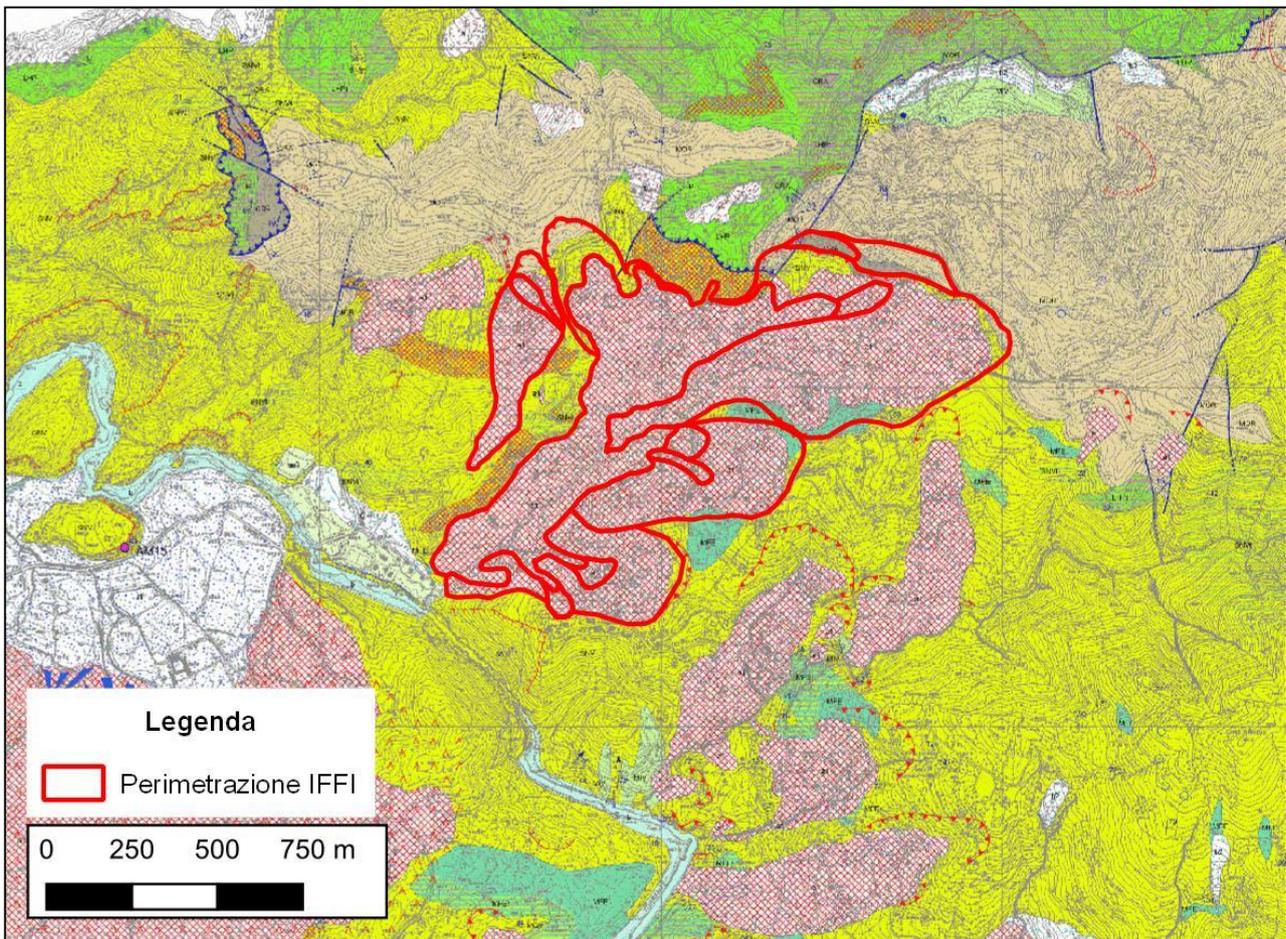
**Fig. 1** – Stralcio della Carta Geologica d'Italia (progetto CARG) – Foglio 212 “Spigno Monferrato” (scala originale 1:10.000). a: detriti di versante. a1: depositi di frana. b2: coltri eluvio-colluviali. b: depositi alluvionali. b<sub>n1-2</sub>: depositi alluvionali terrazzati. f1: depositi palustri. MOR: formazione di Molare. CRA: breccie della Costa di Cravara. MIV: metabasiti di Rossiglione. MFE: metagabbri eclogitici del Passo del Faiallo (MFE: litofacies con forte impronta metamorfica di retrocessione fino la facies Scisti Verdi). MGv: metagabbri eclogitici della Colma. SNV: serpentinoscisti antigoritici del Bric del Dente (SNV: litofacies a relitti strutturali delle oroginarie peridotiti). LHP: peridotiti del Monte Tobbio (LHP: litofacies a a tessitura tettonica). Per la legenda dei simboli e dei litotipi non riportati nel presente documento, far riferimento alla legenda della carta originale. Le aree interessate da instabilità ricadono all'interno del perimetro IFFI (linea rossa).

Il dissesto di Mogliole interessa il versante che degrada in direzione SW verso il corso del Torrente Orba, nel territorio comunale di Tiglieto (Città Metropolitana di Genova). Tale fenomeno è strettamente connesso con la tettonica locale, il cui motivo dominante è dato dal sovrascorrimento NE-SW delle lherzoliti sulle serpentiniti dell'Unità tettonometamorfica Voltri. Il corso del Rio Mogliole segue la direzione del contatto tra i due litotipi che costituiscono il basamento roccioso, caratterizzato da una scistosità penetrativa immergente verso SW (Fig.1).

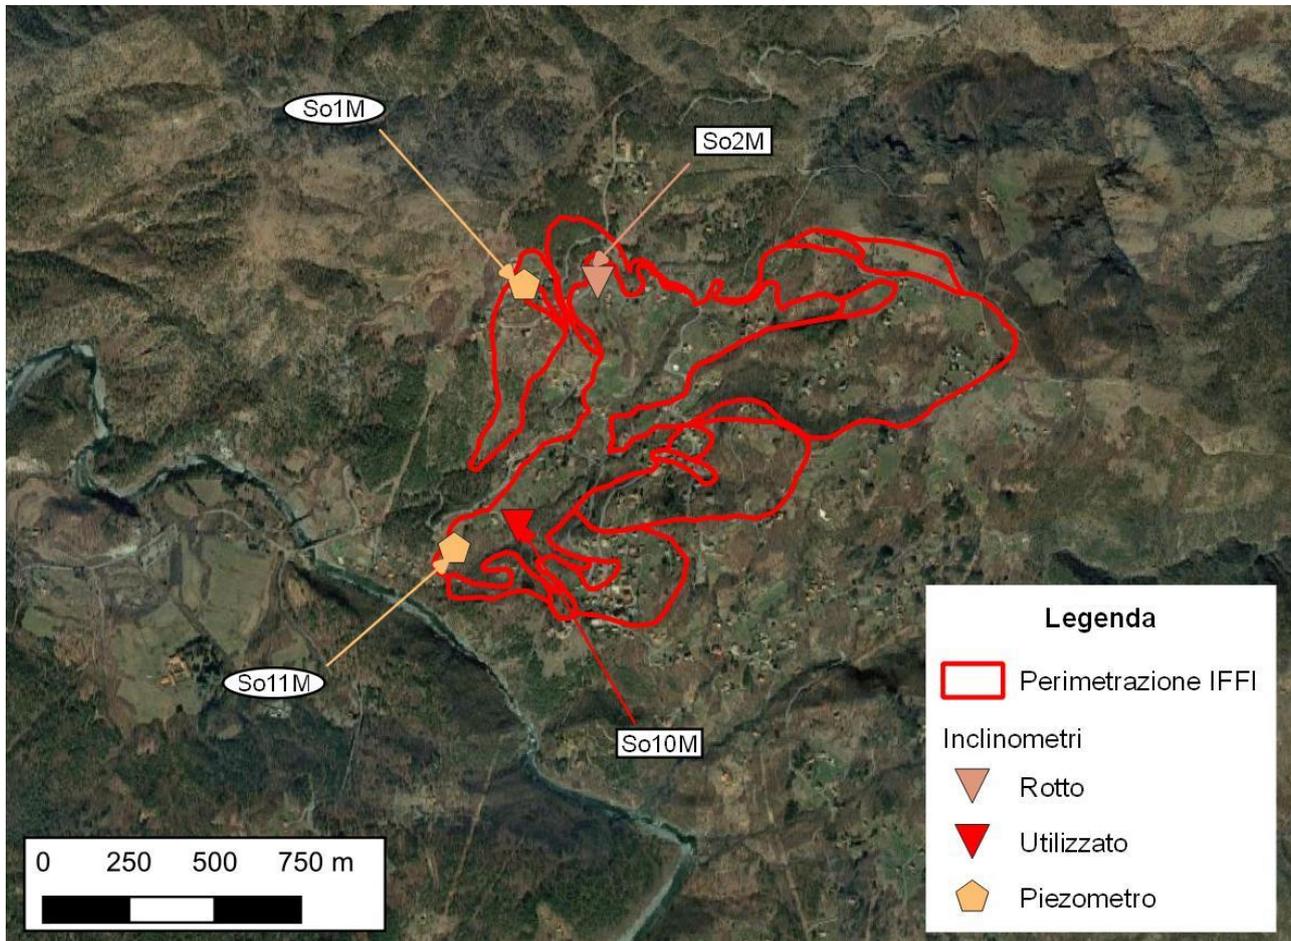
Fig. 2 - Posizione degli inclinometri S010M (e S02M) e piezometri S01M e S011M all'interno del corpo di frana.

Nel 2009 il movimento del corpo di frana risultava attivo presso gli inclinometri S02M e S010M, situati rispettivamente nella parte alta e nella parte bassa dell'incisione valliva lungo la quale si è impostato lo scivolamento (Fig. 2). Nel corso del 2010 si è verificata la definitiva occlusione dell'inclinometro S02M; il suo conseguente inutilizzo ha determinato un'importante perdita di informazioni sulla parte alta del movimento gravitativo.

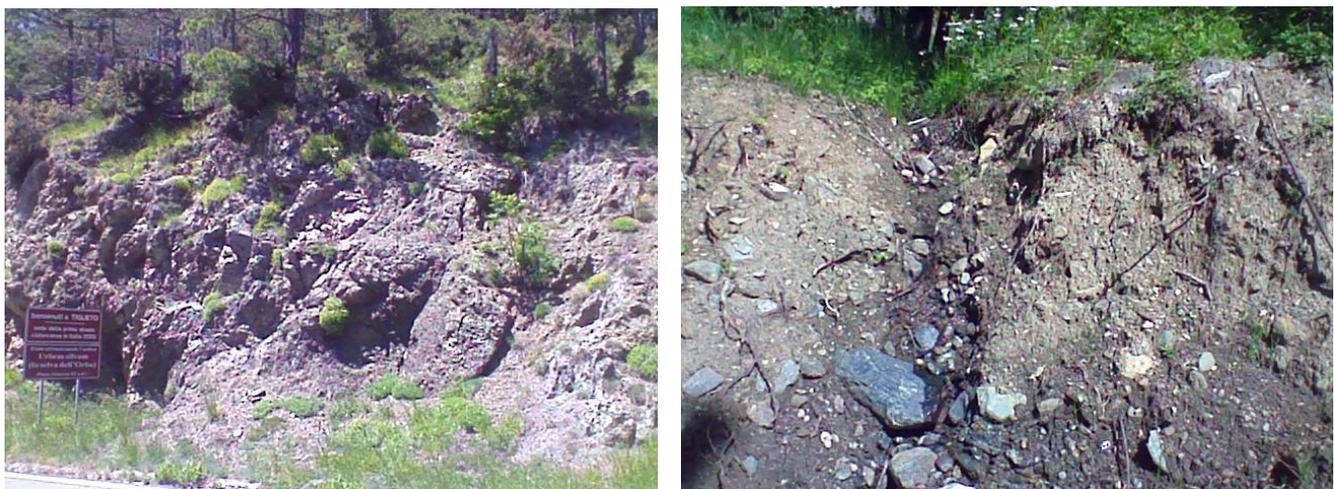
Fig. 3 - Affioramento di Iherzoliti tettonizzate (immagine di sinistra) e accumuli detritici nella zona di monte della frana (immagine di destra).

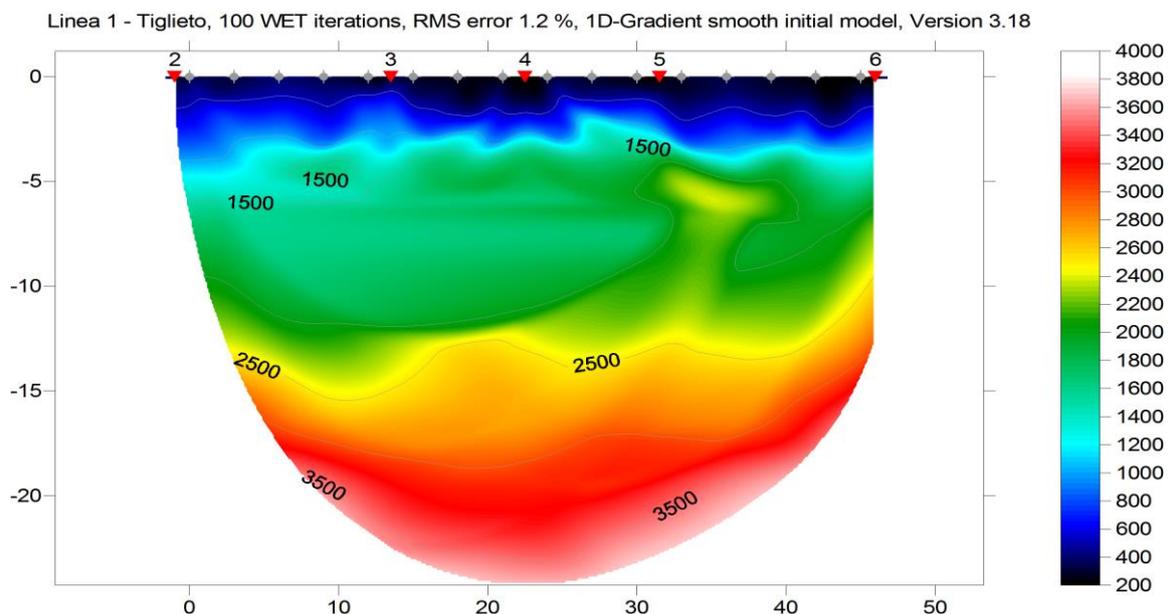
**Fig. 4** - Sezione sismica tomografica del pendio in frana: si osserva il basamento ofiolitico tettonizzato e alterato (aree verdi); la transizione verso il basamento non alterato avviene a partire da circa -12 m di profondità (aree giallo-rosse).

La stratigrafia che si può ricavare dalla prova sismica vede la presenza di un primo rifratore che può corrispondere sia ad un terreno addensato saturo sia ad una roccia tenera, compreso tra le profondità di circa -3 e -5 m da p.c. Al di sotto di questo primo rifratore la tomografia mette in evidenza uno strato caratterizzato da inversione di velocità delle onde P attribuibile ad un materiale meno rigido. Alla profondità di circa -12 m viene evidenziato dalla tomografia un rifratore caratterizzato da  $V_p > 2000$  m/s attribuibile al substrato roccioso (Fig. 4). Il movimento rilevato dagli inclinometri intorno a -6 m di profondità sembra avvenire, quindi, in una zona di contatto tra la coltre detritica e un primo livello del basamento roccioso, ben al di sopra del contatto con il bedrock non alterato. La presenza dello "strato" di rocce alterate ma soprattutto tettonizzate, rilevato dall'indagine geofisica, può essere osservato per almeno 6 m di spessore e sembra, allo stato attuale, non partecipare al movimento gravitativo.

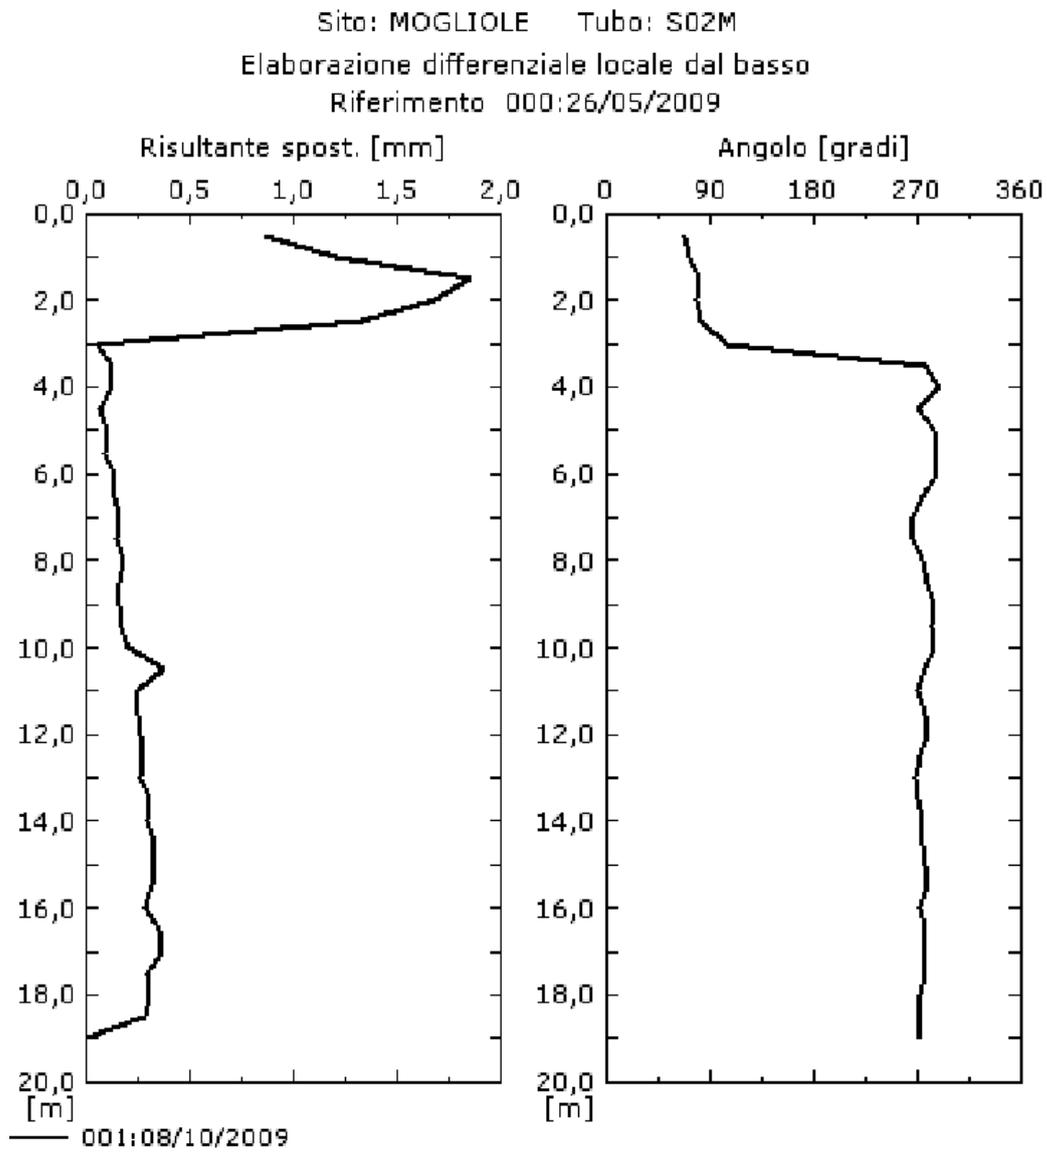
**Fig. 5b** - Grafici relativi all'elaborazione differenziale locale (spostamenti locali), dell'inclinometro S02M.

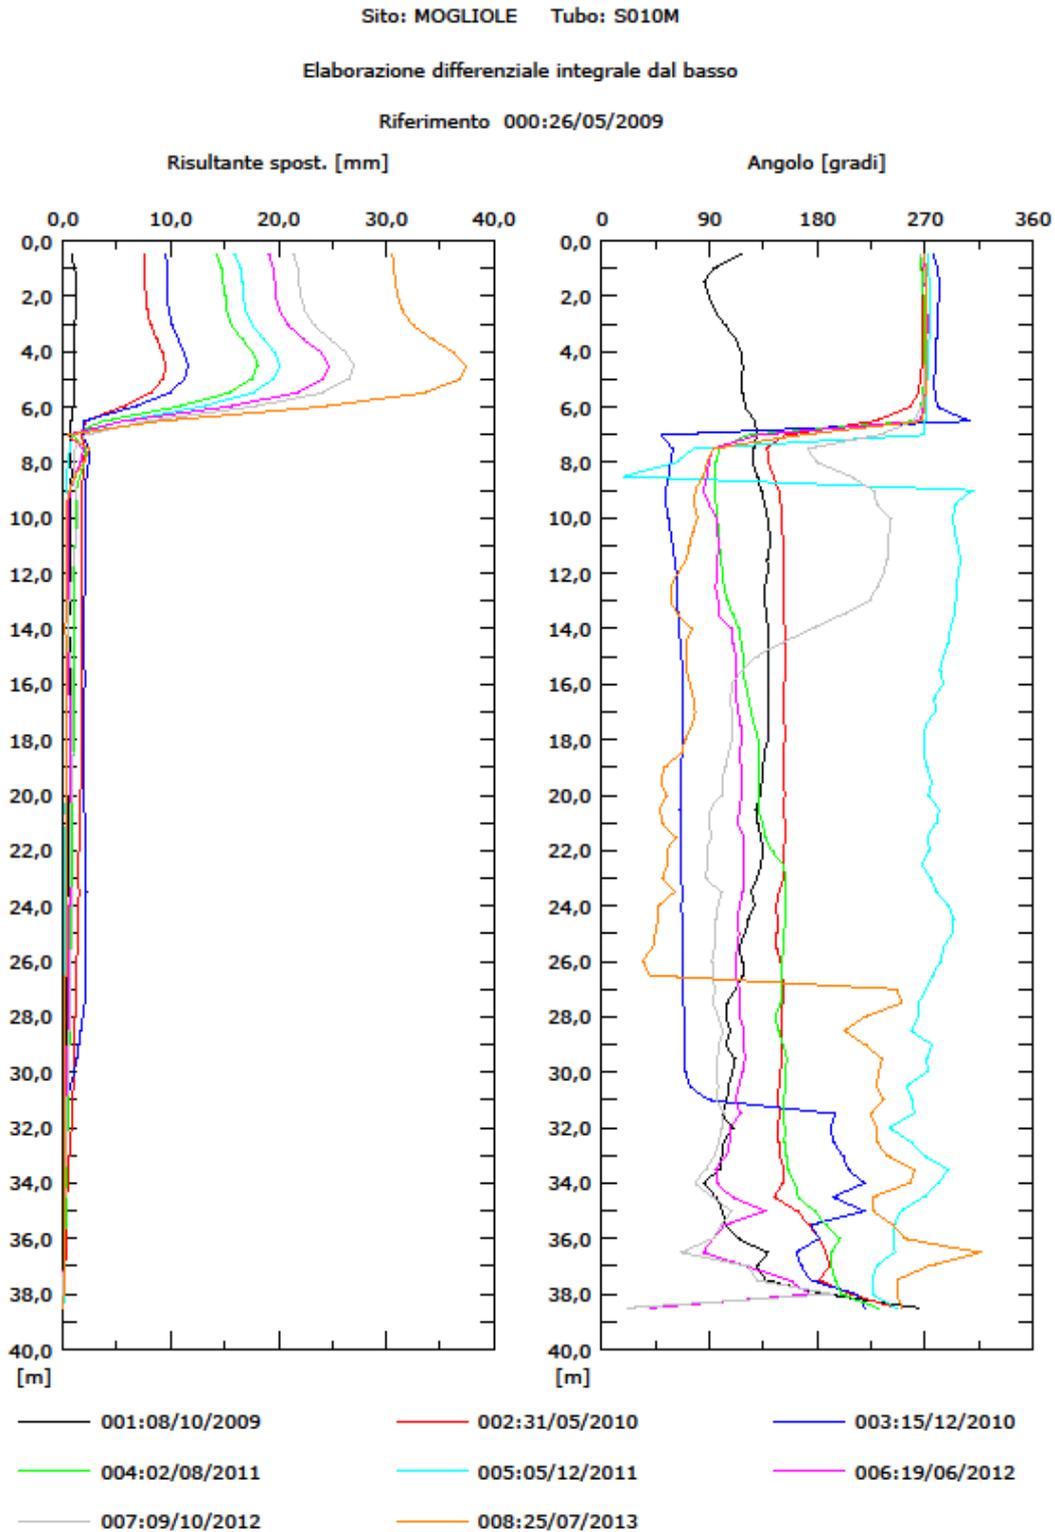
Fig. 6a - Grafici relativi all'elaborazione differenziale integrale (risultante degli spostamenti) dell'inclinometro S010M.

La lettura effettuata nel 2013 ha registrato un incremento della deformazione di 11 mm raggiungendo un valore massimo di 39 mm con direzione azimutale S in 4 anni di monitoraggio, coerentemente con l'orientazione del versante. Viene confermata la presenza della superficie di taglio a -6 m da p.c., evidenziata dalla morfologia delle curve inclinometriche (elaborazione differenziale integrale) e confermata dall'elaborazione differenziale locale con un picco di quasi 16 mm (Figg. 6 e 7). Le letture dimostrano come si alternino spostamenti di entità differente ma che complessivamente definiscono, con una certa continuità, un trend del movimento costante.

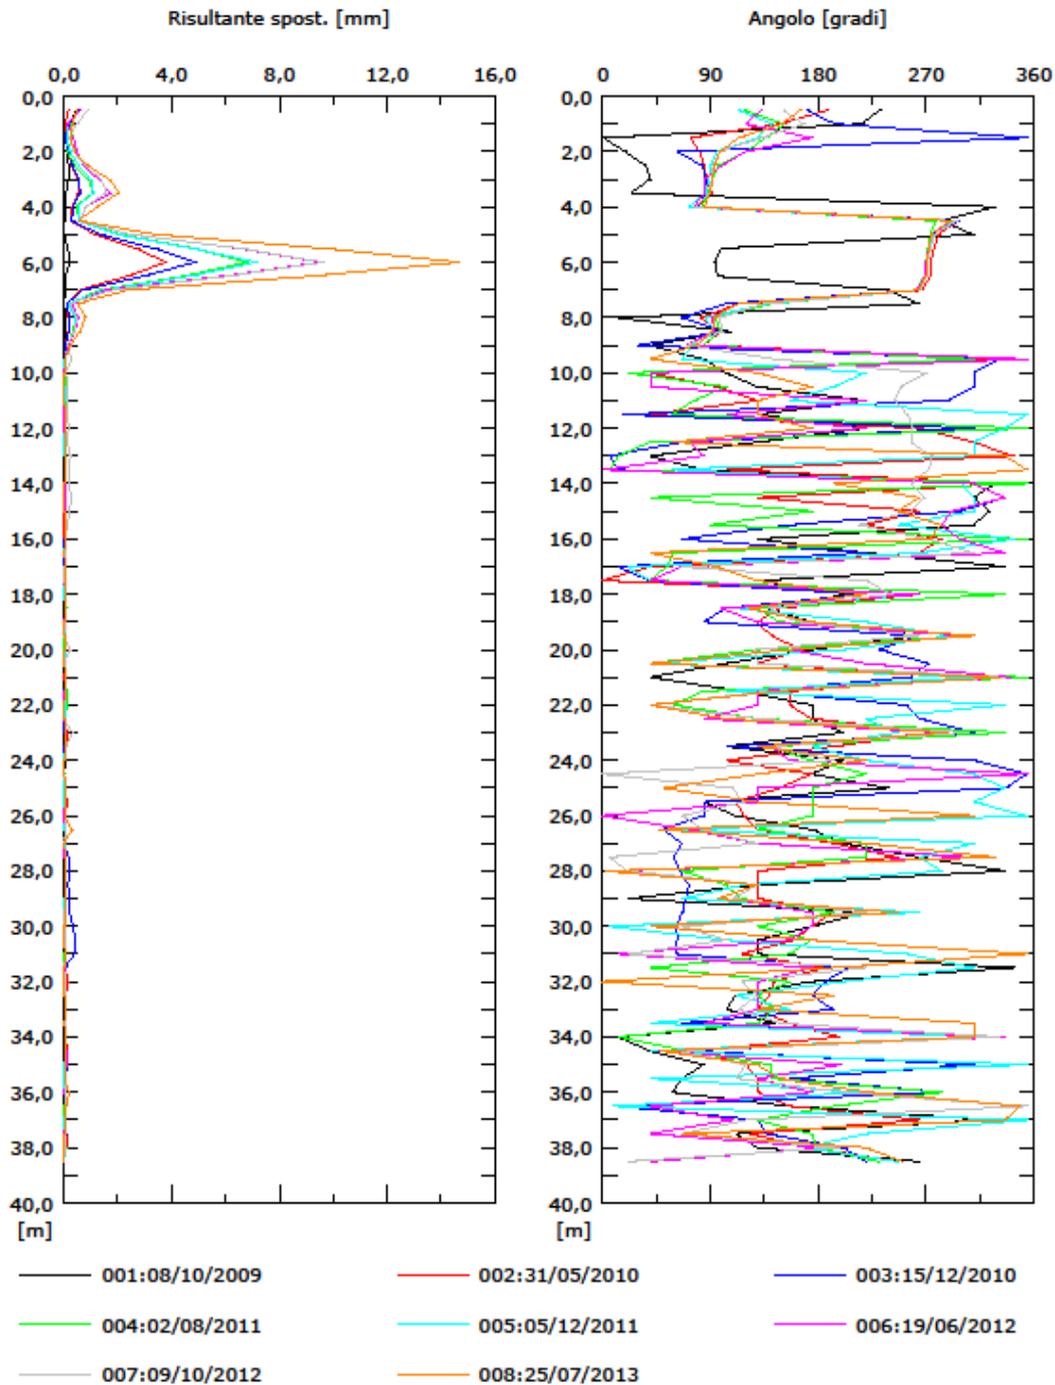
Fig. 6b - Grafici relativi all'elaborazione differenziale locale (spostamenti locali) dell'inclinometro S010M.

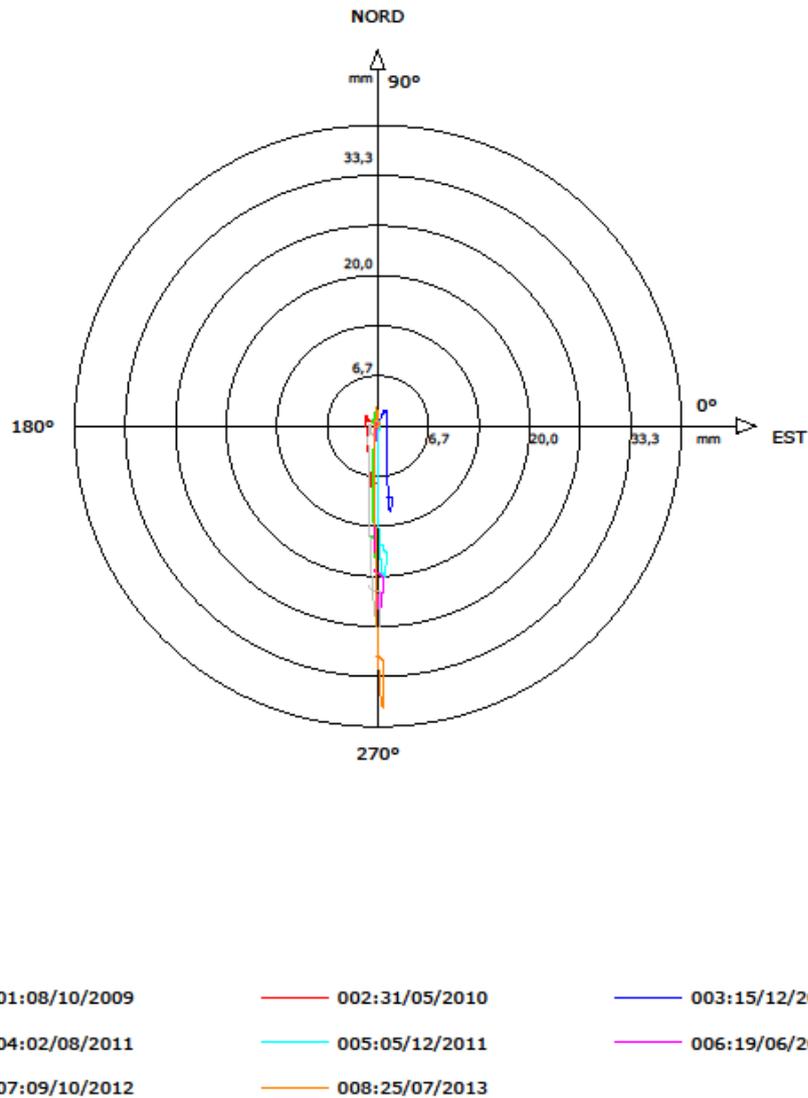
**Fig. 7** - Grafico relativo all'elaborazione differenziale integrale (diagramma polare della deviazione) dell'inclinometro S010M.

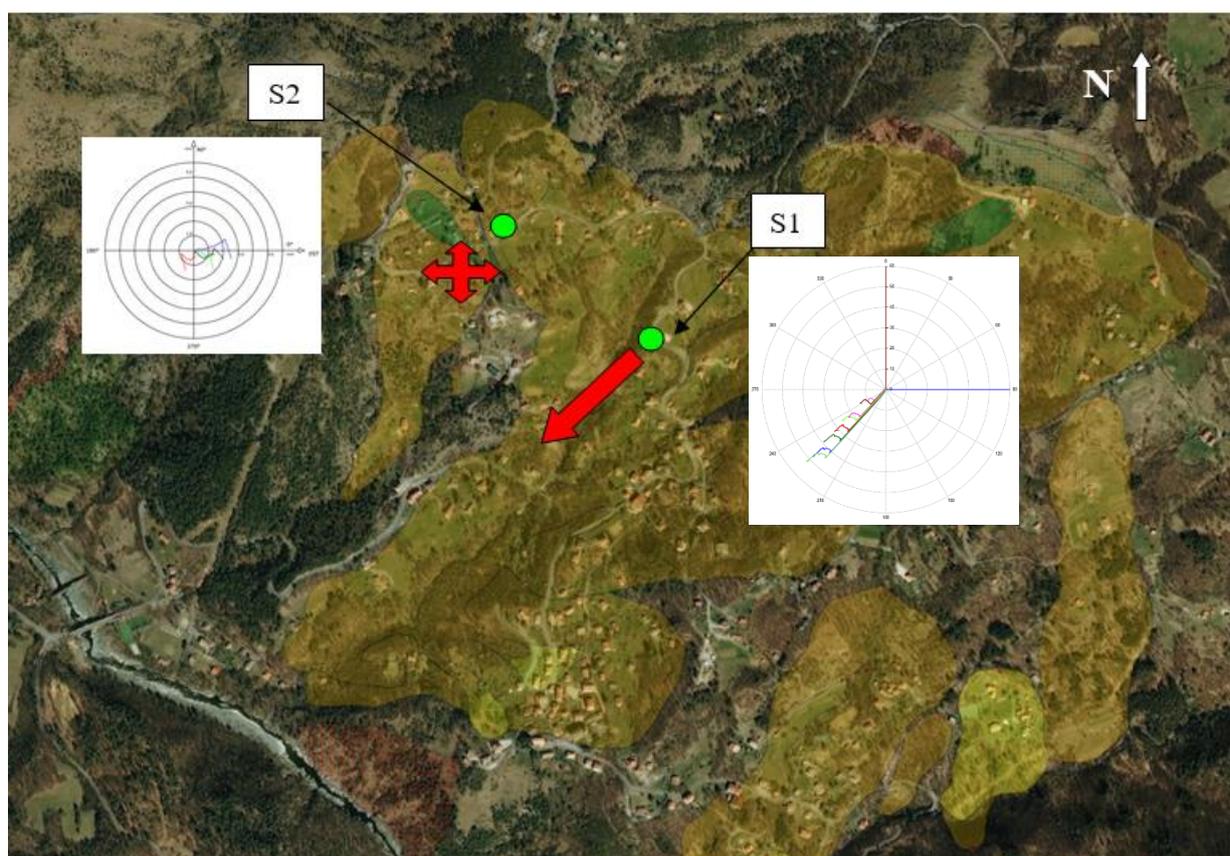
**Fig.8** – Posizione degli inclinometri S1 e S2; la freccia indica la direzione di movimento della frana che interessa il sito di Mogliole.

Nel 2019, sono stati realizzati due nuovi inclinometri (S1, lunghezza = 33.5 m; S2, lunghezza = 19 m) dal Comune di Tiglieto nell'ambito della D.G.R. n°271 del 20/04/2018 – Programma di sviluppo rurale 2014-2020, misura 5.1 “Azioni preventive per ridurre le conseguenze di probabili calamità naturali, avversità atmosferiche ed eventi catastrofici”; successivamente è stato richiesto ad ARPAL l’inserimento di tali inclinometri nella Rete REMOVER (Fig.8).

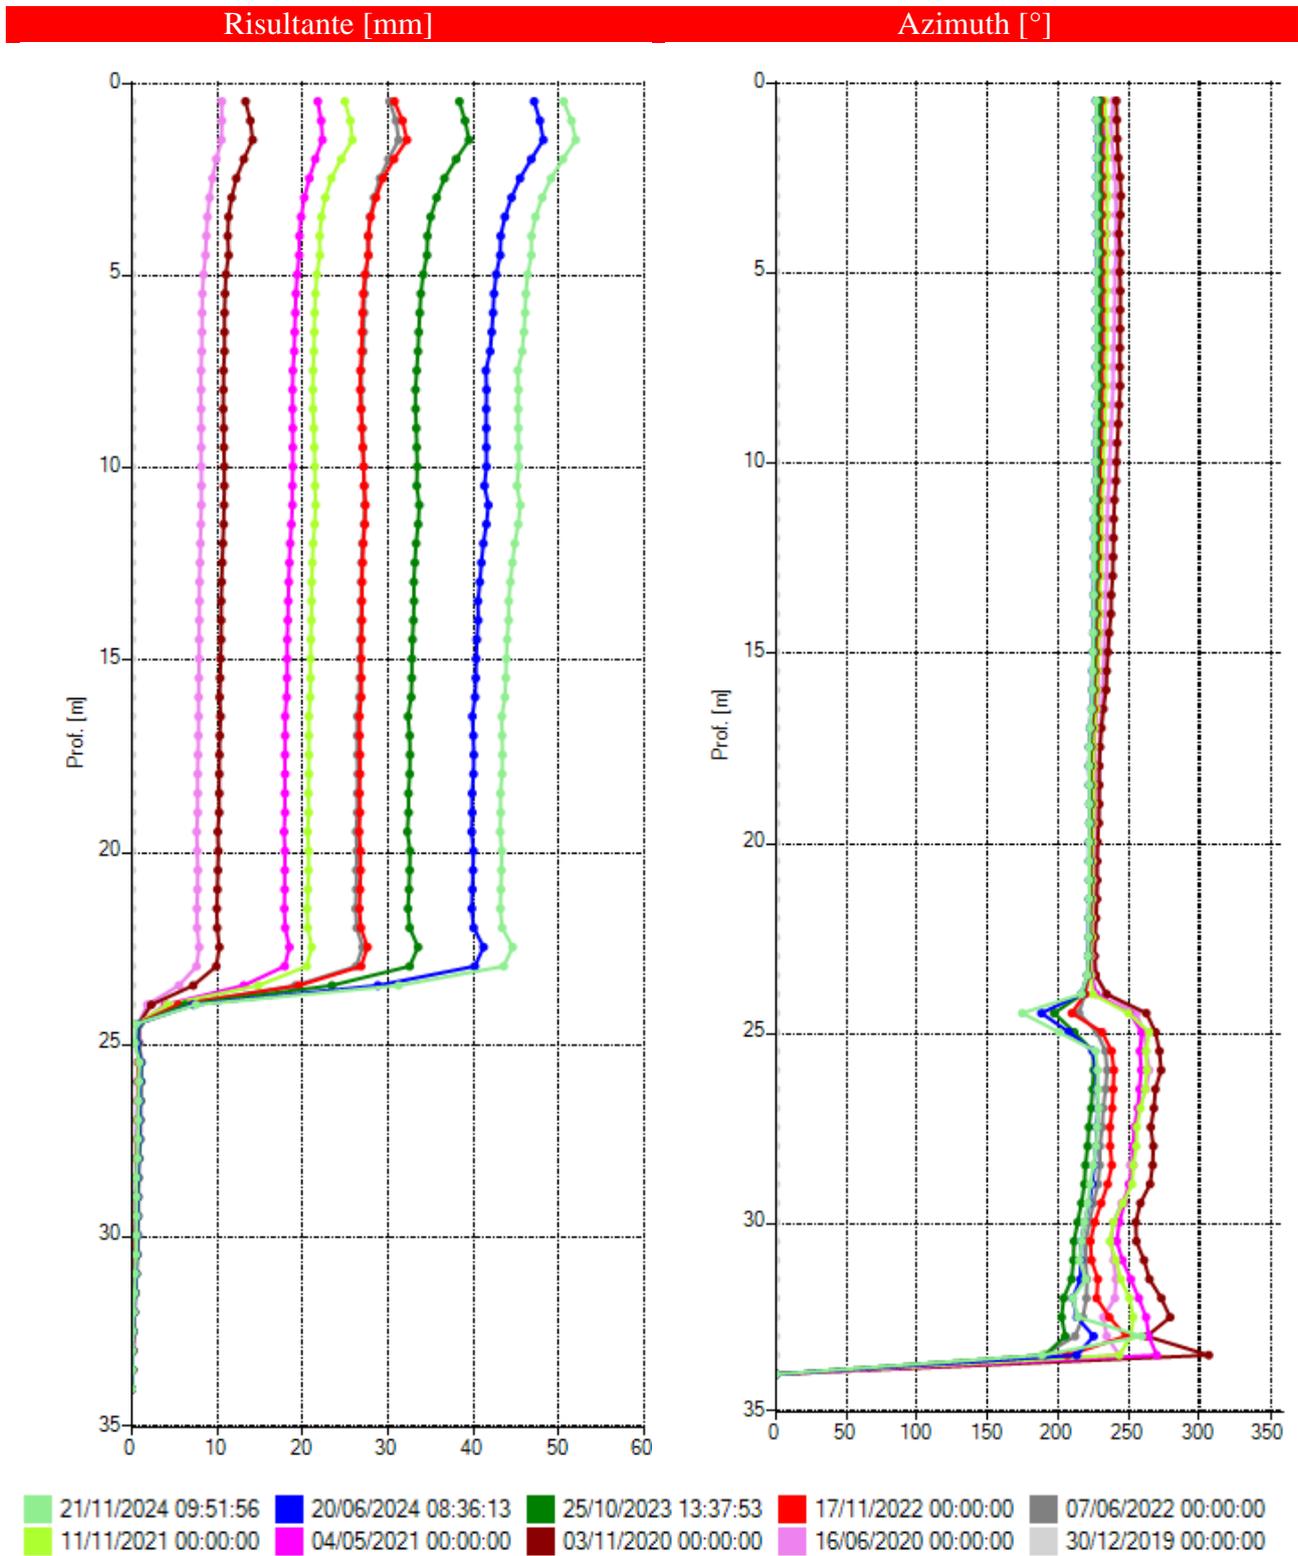
Fig.9a - Grafici relativi all'elaborazione differenziale integrale dell'inclinometro S1.

Le letture effettuate nel 2024 hanno confermato la presenza di una superficie di taglio a una profondità compresa tra -22.5 m e -24.5 m da p.c., evidenziata dalla morfologia delle curve inclinometriche nell'elaborazione differenziale locale: il picco degli spostamenti si attesta a circa -23.5 m con valori di circa 22 mm nel giugno 2024 e di circa 24 mm nel novembre 2024, rivelando un movimento di circa 7 mm in poco più di un anno. Il valore totale della deformazione è arrivato a circa 48 mm nel giugno 2024 e 52 mm nel novembre dello stesso anno, con 13 mm di differenza rispetto alla lettura del 2023, con direzione azimutale SW, coerente con l'orientazione del versante (Figg.9 e 10).

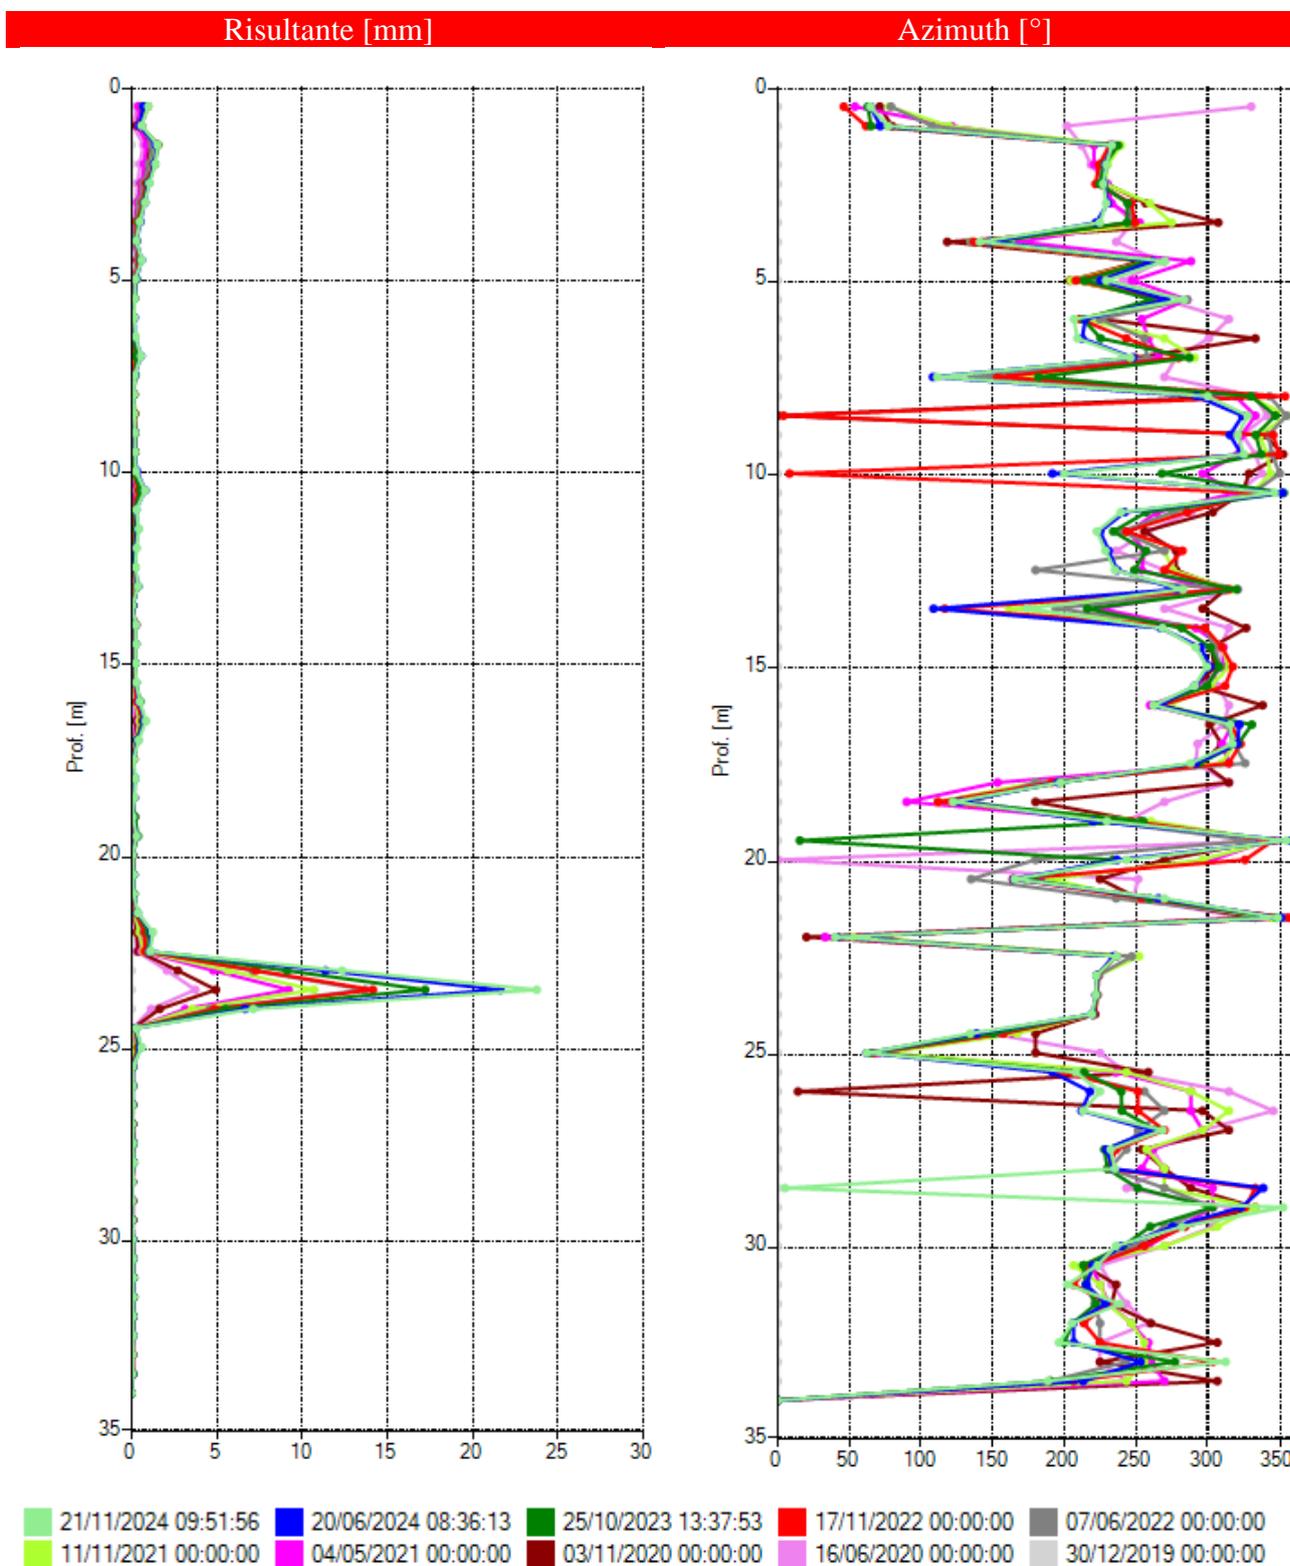
**Fig.9b** - Grafici relativi all'elaborazione differenziale locale dell'inclinometro S1.

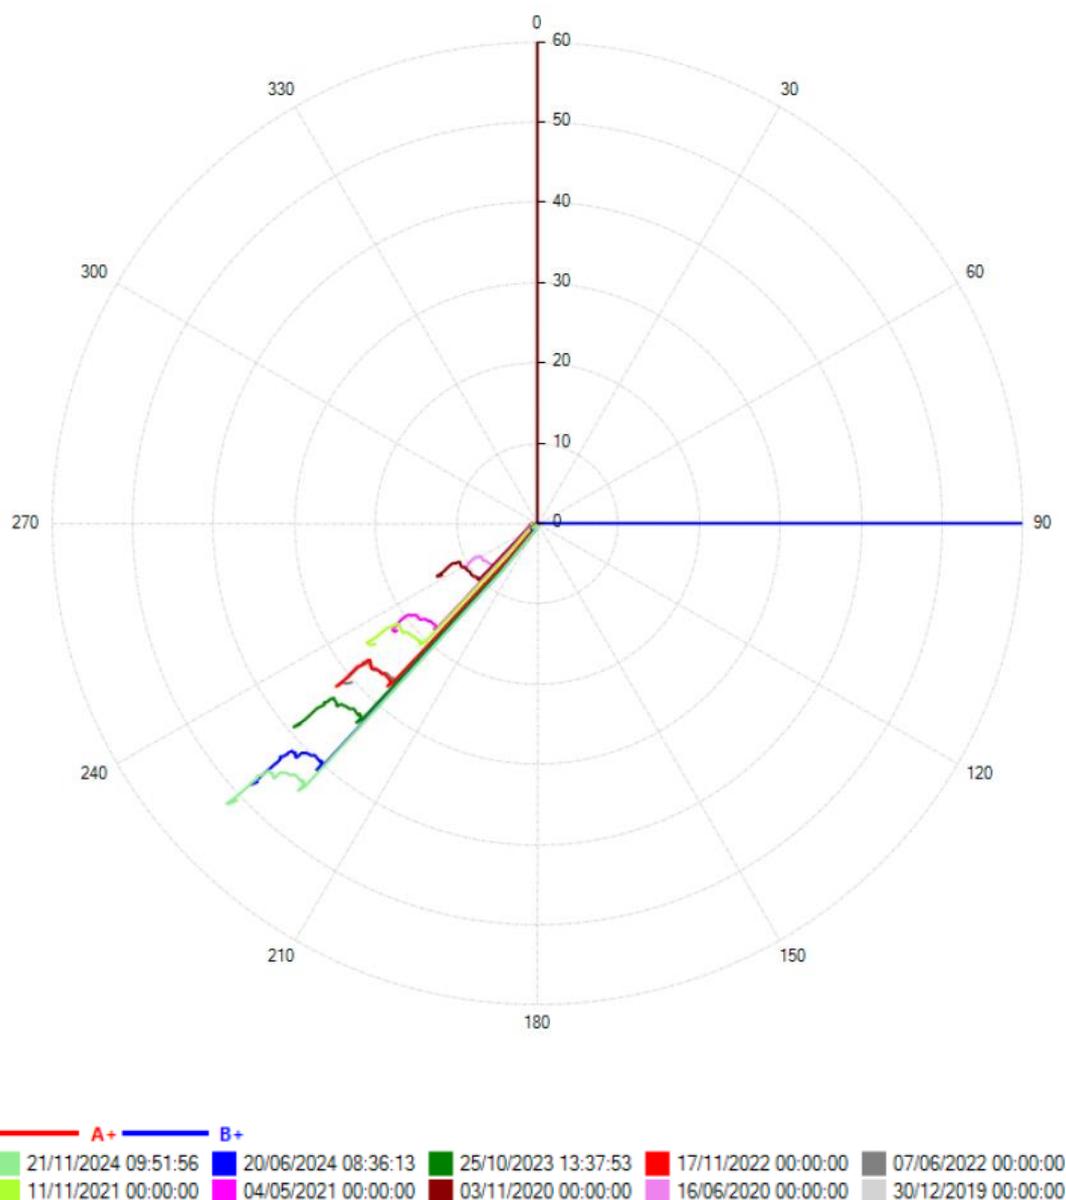
Fig. 10 - Grafico relativo all'elaborazione differenziale integrale (diagramma polare della deviazione) dell'inclinometro S1.

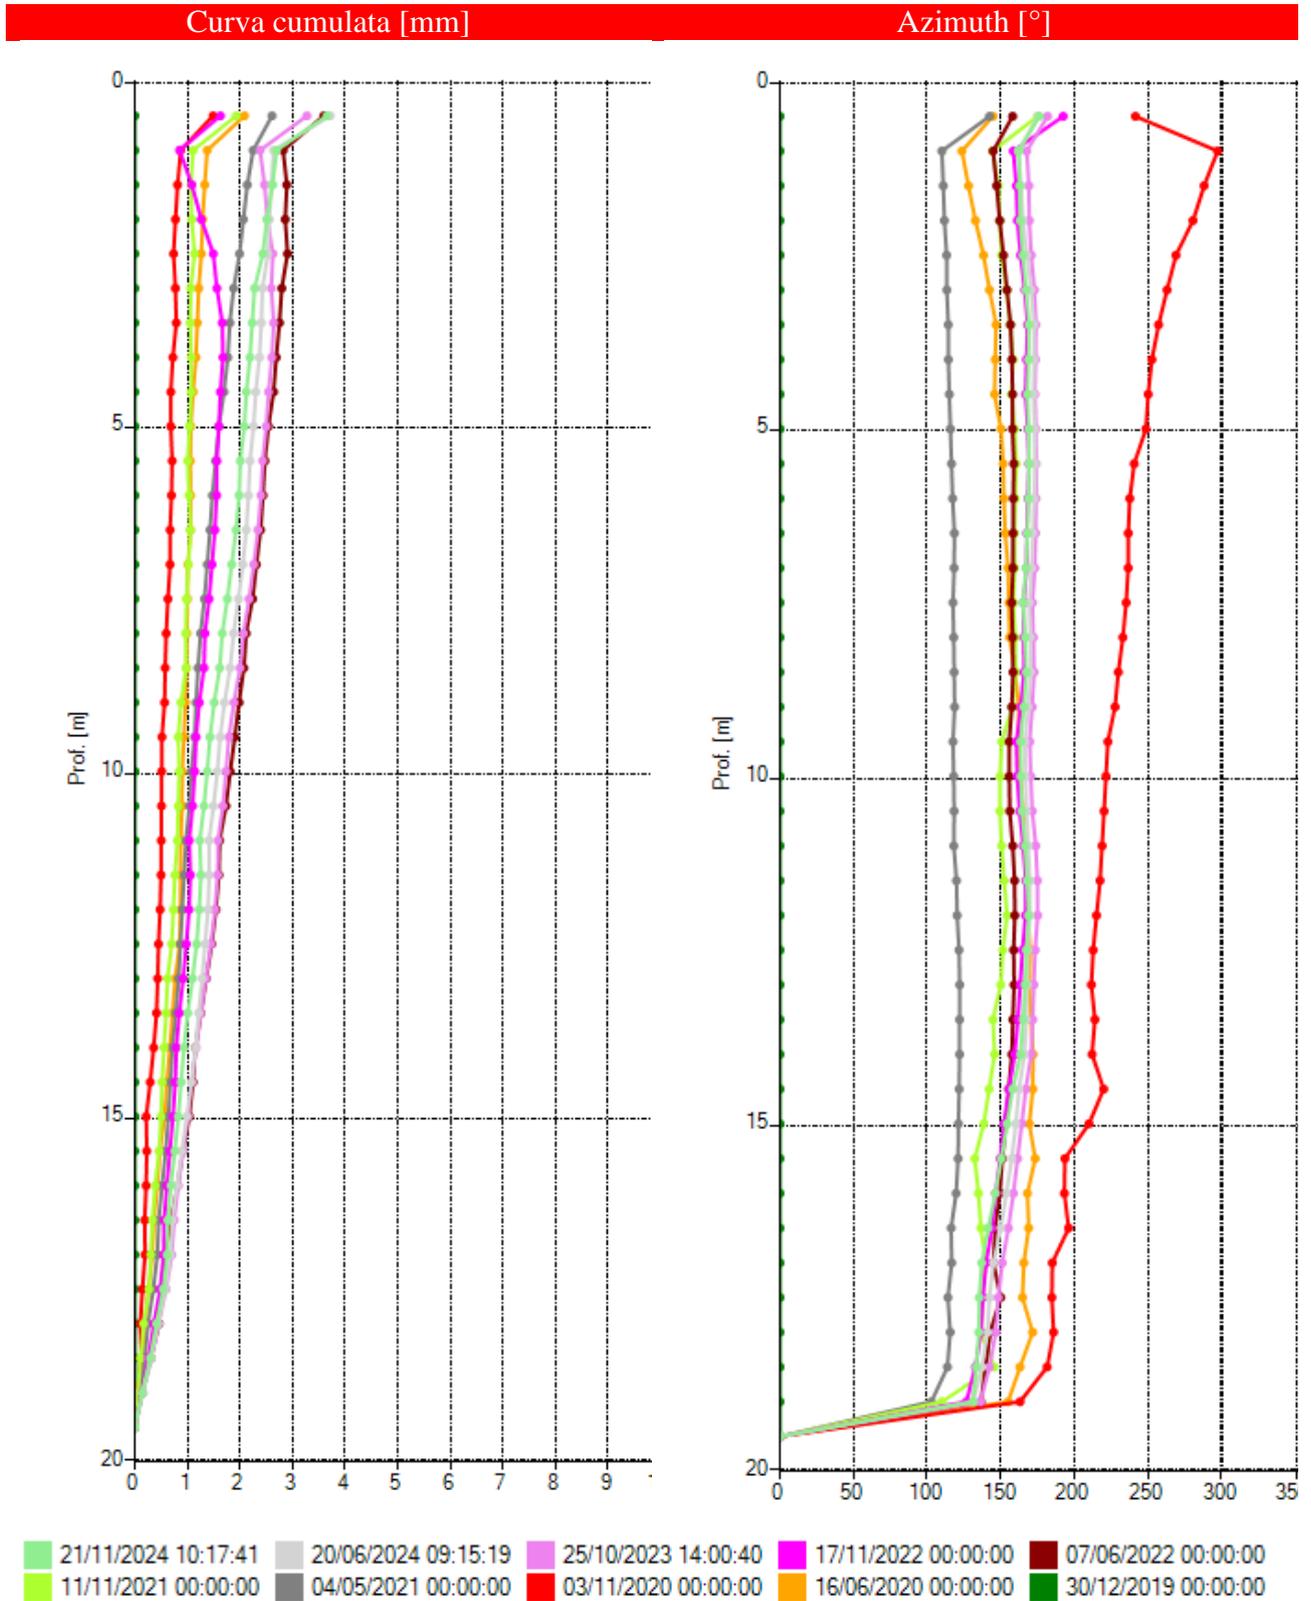
Fig. 11a - Grafici relativi all'elaborazione differenziale integrale dell'inclinometro S2.

Le letture effettuate nel 2024 non hanno evidenziato alcun movimento considerevole rispetto a quanto registrato nel 2023 (movimento cumulato a testa tubo inferiore a 4 mm). Il differenziale locale non mostra una profondità di variazione strumentale significativa lungo il foro, ricalcando sostanzialmente la precedente lettura (2023). Per comprendere l'eventuale relazione con le misure registrate presso l'inclinometro di valle sarà necessario compiere ulteriori letture. I valori registrati rientrano ampiamente nell'incertezza strumentale (Figg.11 e 12). In considerazione dell'entità degli spostamenti misurati, non è possibile indicare una direzione univoca del movimento, che in generale rientra nel quadrante SE.

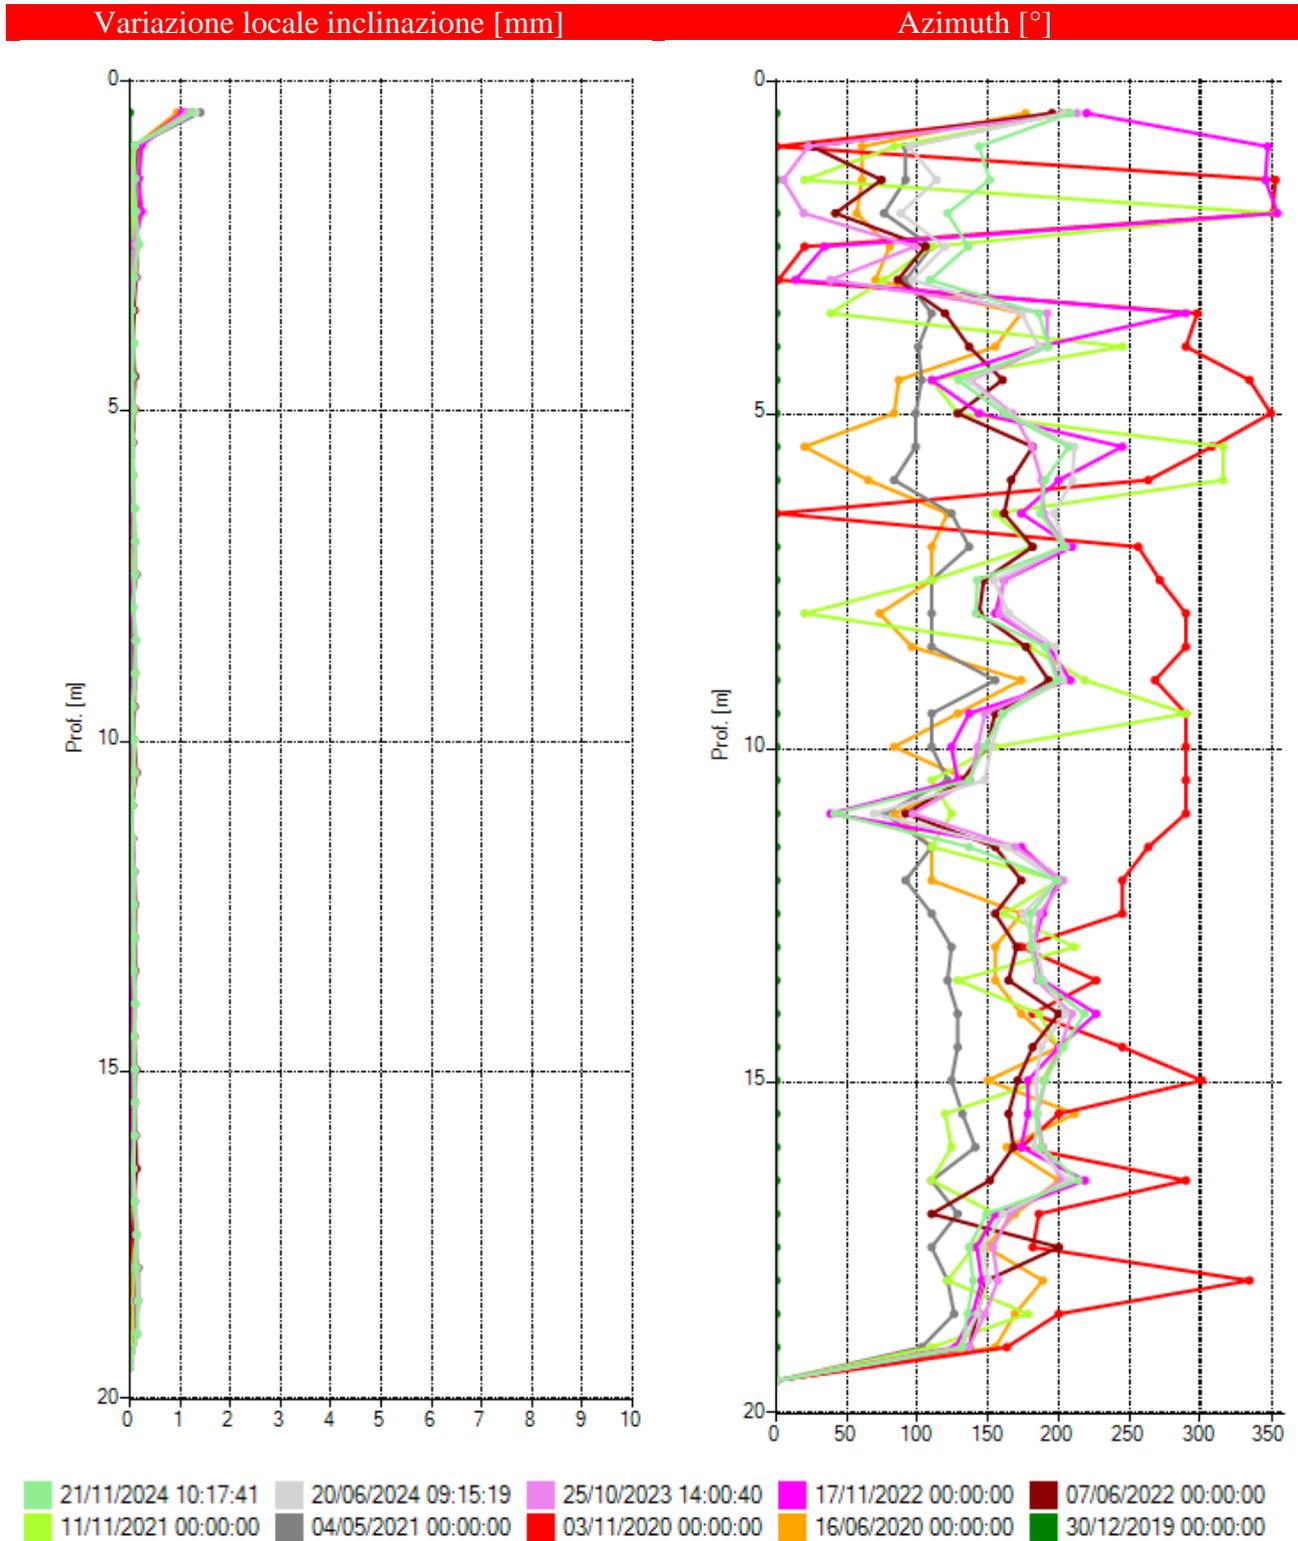
Fig. 11b - Grafici relativi all'elaborazione differenziale locale (a destra) dell'inclinometro S2.

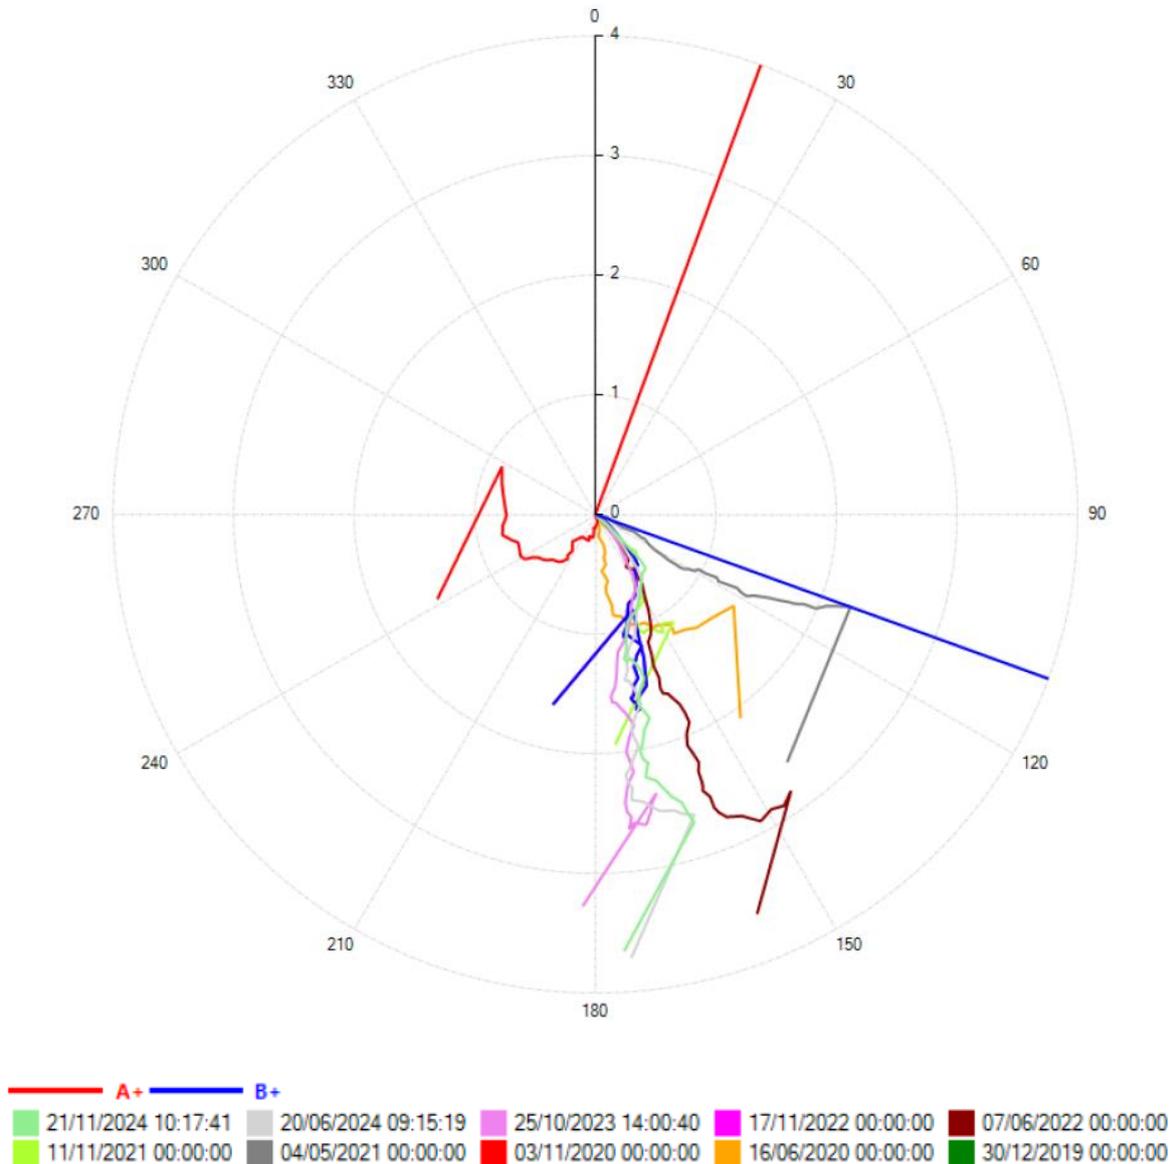
Fig. 12 - Grafico relativo all'elaborazione differenziale integrale (diagramma polare della deviazione) dell'inclinometro S2.
