# GE009 – Mogliole - Tiglieto (GE)

## 1. Inquadramento del sito

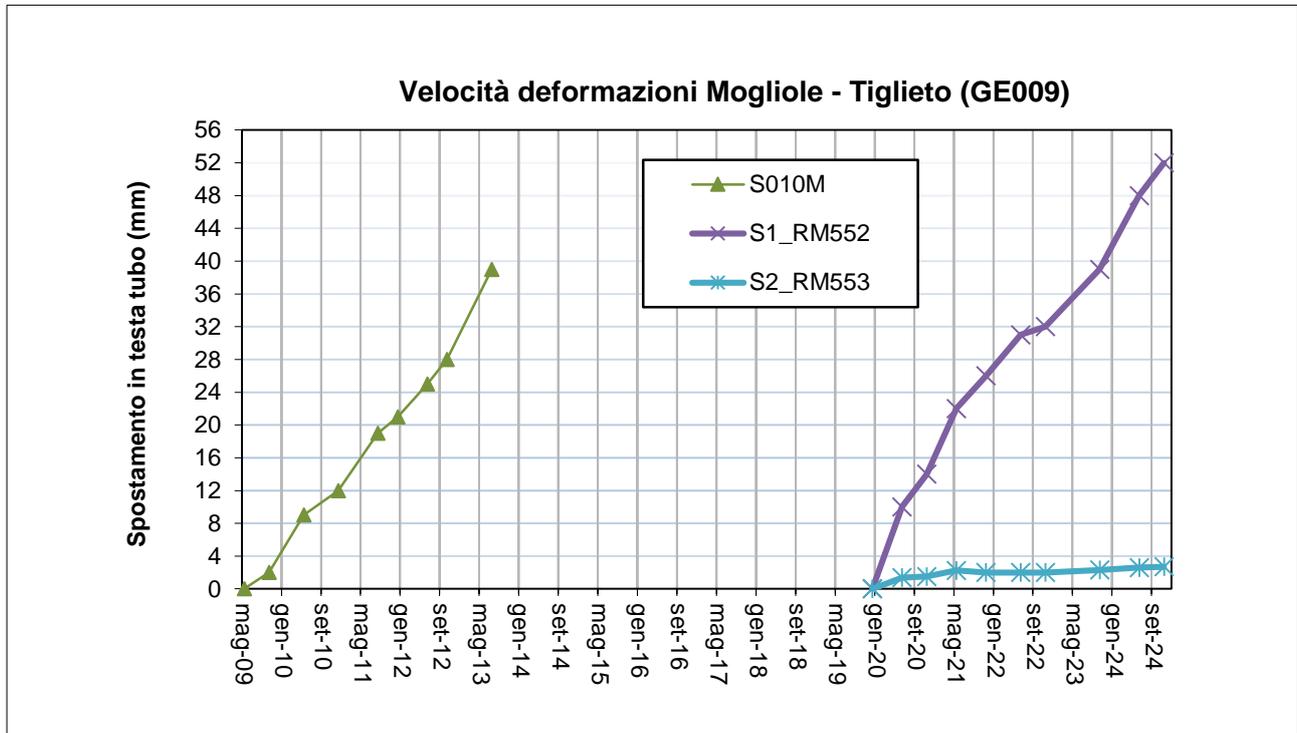
Fig. 13 - Velocità delle deformazioni nel periodo 2009-2024.

Il grafico di Figura 13 evidenzia la progressione del movimento avvenuta nel periodo 2009-2012 e nel periodo 2020-2024 (velocità media pari a circa 10 mm/anno).

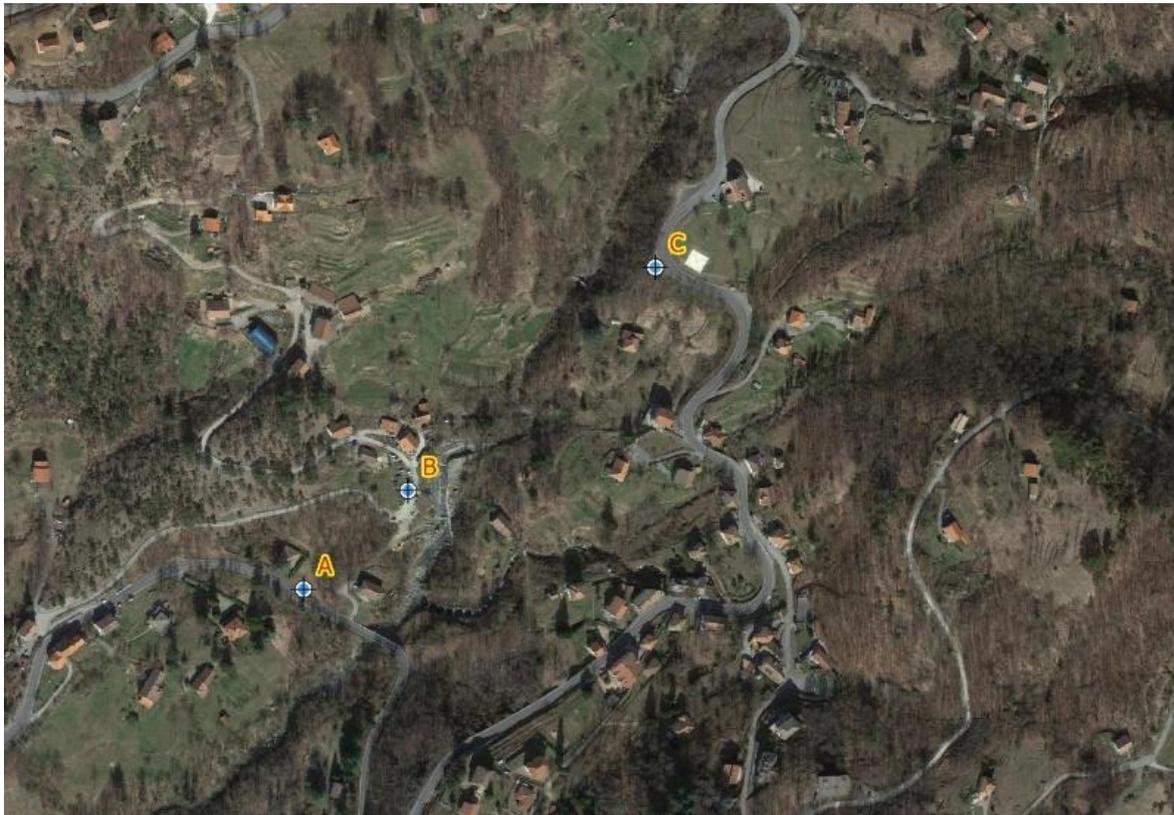
Fig. 14 - Collocazione dei piezometri dotati di strumentazione con rilevazione in continuo.

Dal monitoraggio piezometrico delle stazioni denominate A, B, C (Fig.14), grazie alla misura in continuo, si è potuto constatare la presenza di una falda di versante la cui superficie risulta situata intorno a -16 m dal p.c. presso i piezometri B e C, attestandosi intorno a -10 m di profondità presso il piezometro A (Fig.15). I dati corrispondono al periodo 2021-2023, in quanto per l'anno 2024 non sono stati comunicati dal Comune che ha in gestione le suddette stazioni.

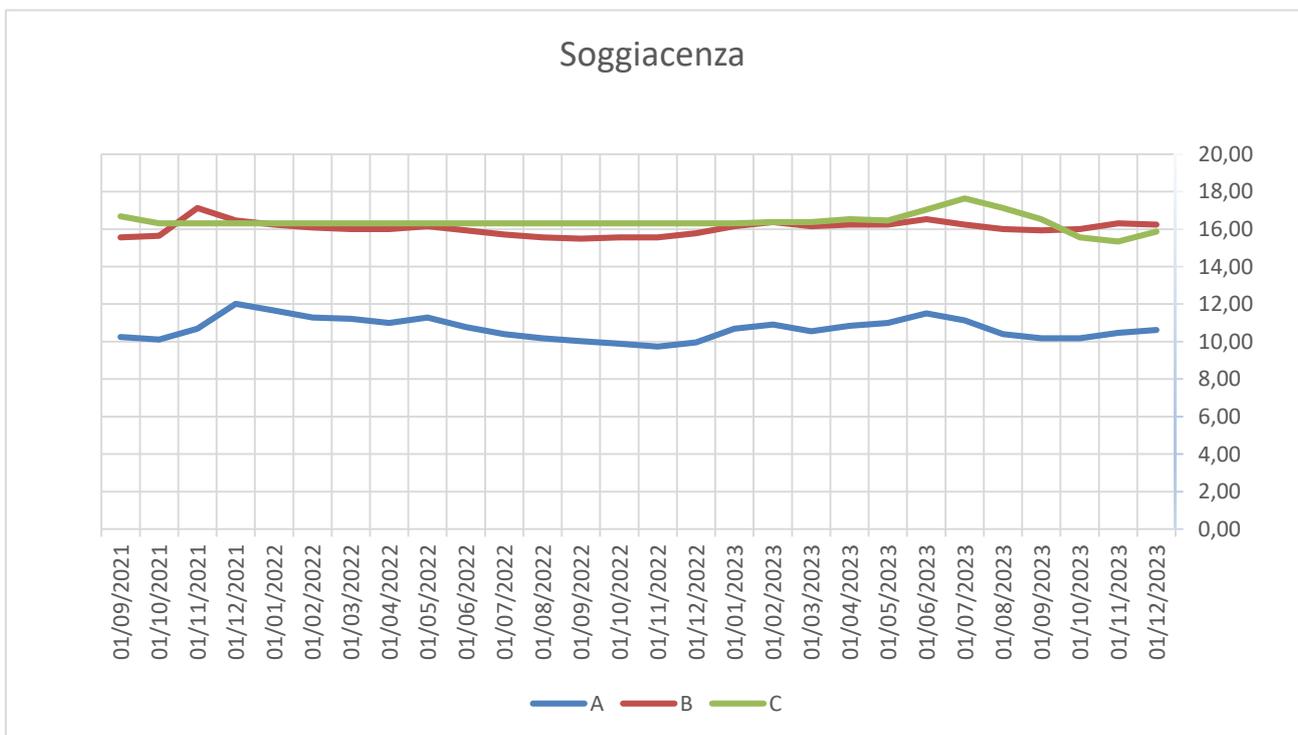
Fig. 15 - Soggiacenza della falda (m dal p.c.) al 2023.

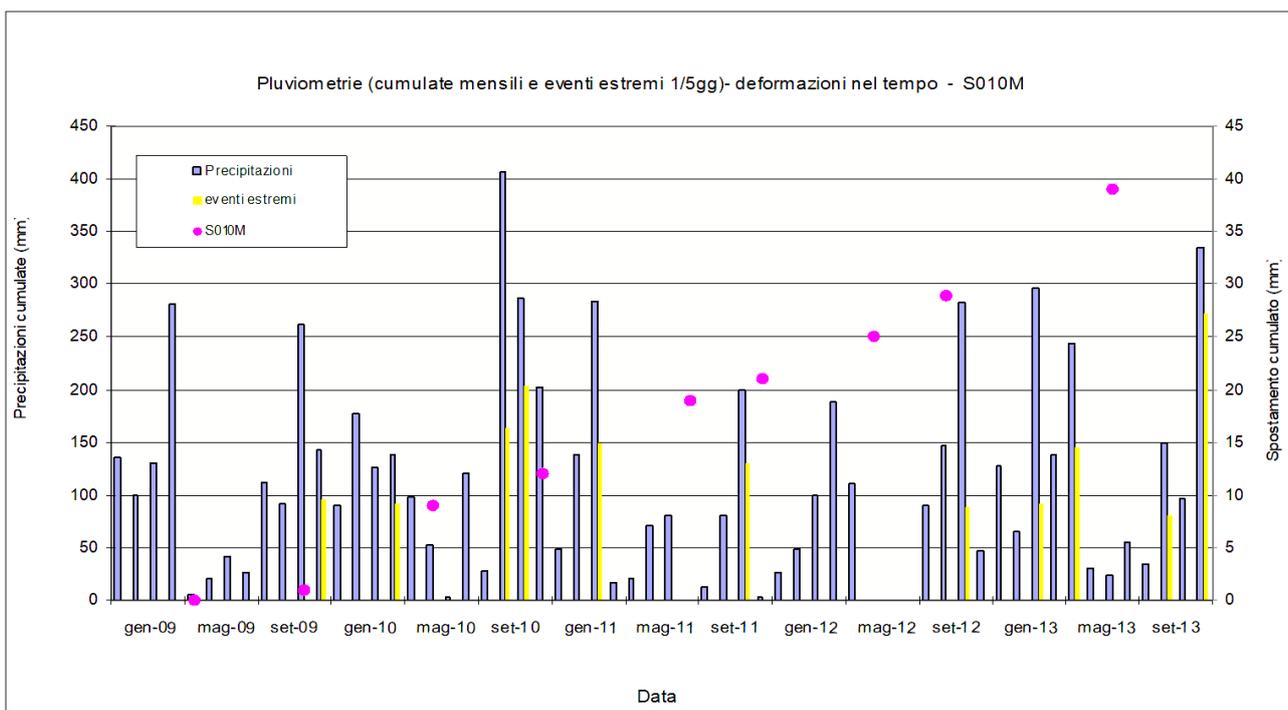
**Fig. 16** – Andamento pluviometrico mensile, eventi estremi (stazione ROSSGL e stazione PTURC) e letture inclinometriche (S010M).

Il movimento gravitativo potrebbe rispondere alle precipitazioni in accordo con la limitata profondità della superficie di scorrimento nella zona di valle e in accordo presumibilmente con le caratteristiche di uno scivolamento di una coltre instabile. Precisamente, il trend della deformazione dal 2009 (Fig.16) è stato caratterizzato inizialmente da una alternanza di movimenti e pause; negli anni successivi l'area ha manifestato invece un movimento continuo nel tempo. L'assenza di stasi e la continua progressione della deformazione negli anni 2011 e 2012, e l'importante movimento nel 2013 coincidono rispettivamente con periodi modesti dal punto di vista precipitativo, cui fa seguito un anno con una primavera piovosa: infatti, soprattutto nei mesi di marzo e maggio 2013, si sono registrate cumulate di 300 mm ed eventi di particolare intensità con 140 mm in pochi giorni nel mese di maggio e con 273 mm nel mese di dicembre.

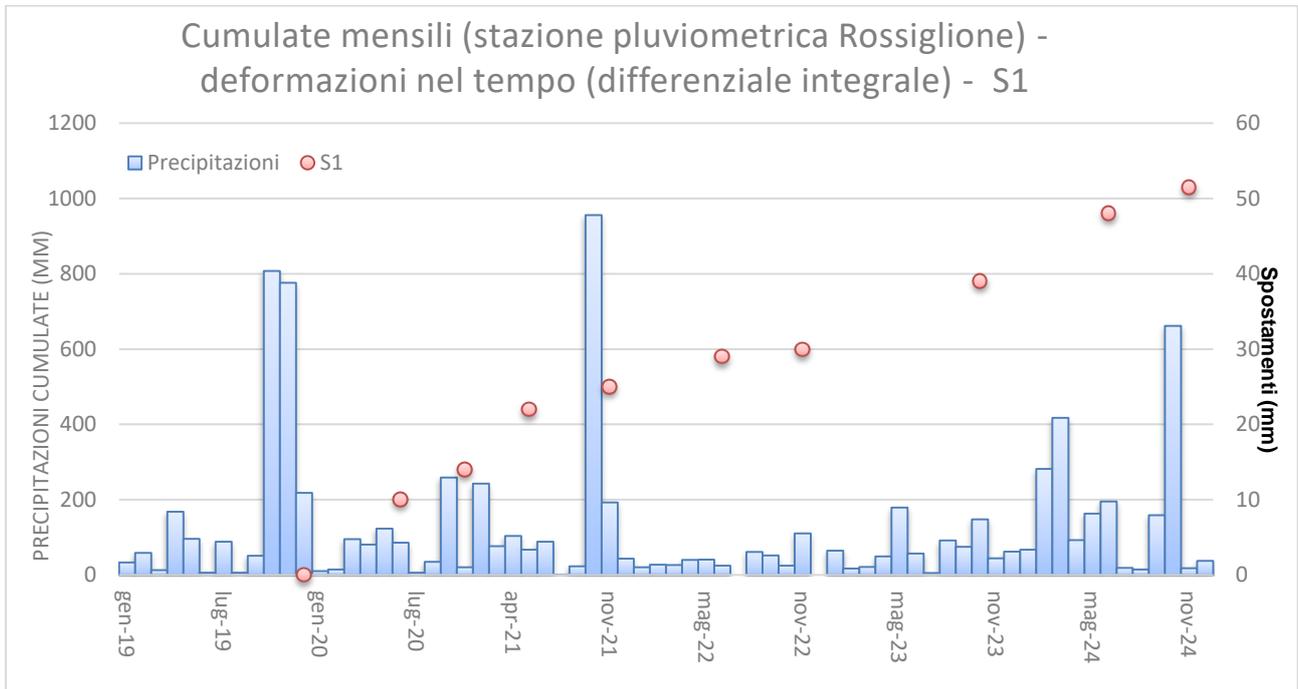
Il trend sopra descritto, è rimarcato anche nei grafici che illustrano le deformazioni rispetto alle piogge mensili cumulate a partire dal 2019. In particolare, in base alle misure desunte dall'inclinometro S1, si osserva che, nonostante il periodo siccitoso del 2022, il movimento continua nel tempo, mentre l'inclinometro S2 rimane in stasi (Figg. 17-18). L'accelerazione del movimento registrato grazie alla lettura di giugno 2024 in S1 coincide con l'aumento generale delle precipitazioni medie mensili (a partire da febbraio 2024) rispetto al biennio 2022-2023, che raggiungono un picco nell'ottobre 2024 (circa 662 mm/mese).
