GE014 - Sant'Olcese (GE)

1. Inquadramento del sito

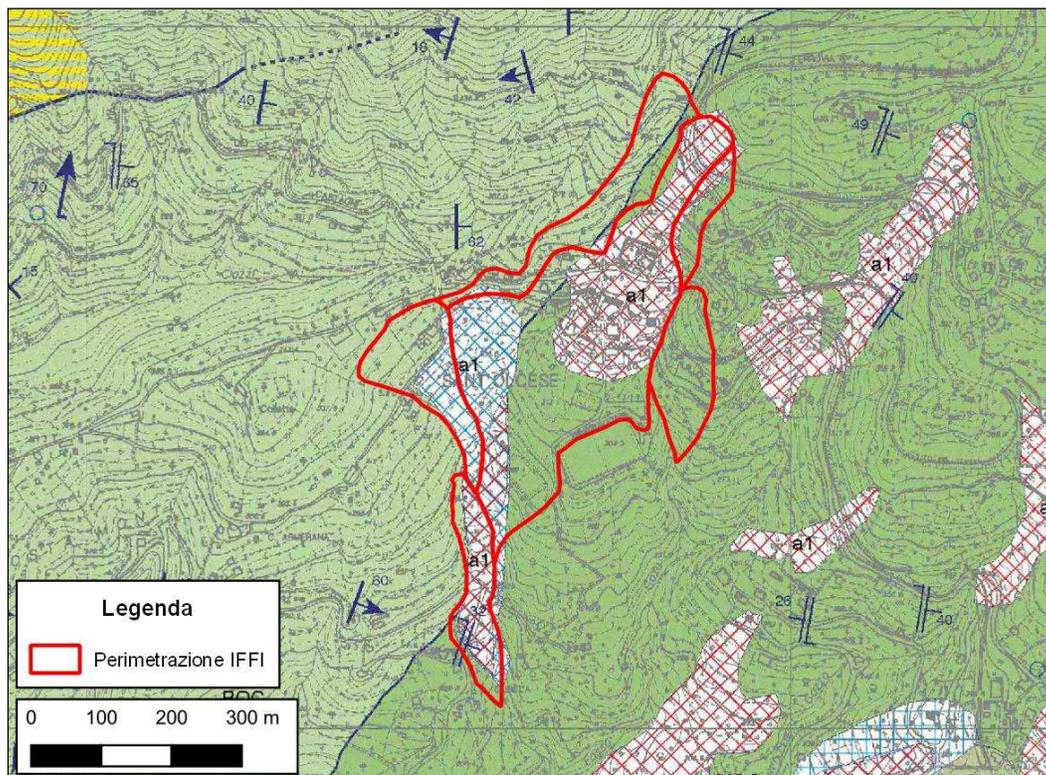
Fig. 1 – Stralcio della Carta Geologica d'Italia (progetto CARG) – Foglio 213 "Genova" (scala originale 1: 10.000). a₁: depositi di frana. MGG (aree verdi scure): argilliti di Montoggio. ROC (aree verdi chiare): formazione di Ronco (ROC_s: litofacies a strati da pluridecimetri a metri – aree tratteggiate in giallo). Per la legenda dei simboli e dei litotipi non riportati nel presente documento, far riferimento alla legenda della carta originale. Le aree interessate da instabilità ricadono all'interno del perimetro IFFI – IdroGEO (linea rossa).

Il sito di S.Olcese si colloca in un'area in cui affiorano la Formazione di Ronco dell'Unità tettonica Ronco e le Argilliti di Montoggio dell'Unità tettonica Antola. Assieme a queste due formazioni, che costituiscono la maggior parte dell'area rilevata, è presente anche la Formazione del M. Antola (Unità tettonica Antola), che affiora unicamente in corrispondenza dell'emergenza orografica di Monte Tullo (a nord-est del sito esaminato). La natura del contatto tra le due unità è ancora molto dibattuta, tuttavia esso si ritiene possa essere tettonico e, nell'area indagata, ha un decorso circa meridiano; lungo tale lineamento tettonico si è impostata l'incisione del rio che lambisce ad occidente il centro di Sant'Olcese Chiesa. I centri abitati di Sant'Olcese Chiesa e Tullo distano tra loro poche centinaia di metri in linea d'aria e sono collocati in corrispondenza della parte più elevata del versante posto sulla destra idrografica del Torrente Sardorella, affluente del Torrente Secca. Al piede del versante stesso si trova il centro abitato di Piccarello; in particolare S.Olcese si trova su un ripiano morfologico all'interno di una vallata piuttosto ampia e di forma svasata proprio in corrispondenza dell'abitato. Il centro abitato di Sant'Olcese è fondato in un'area che denota una particolare fragilità geologica per cause lito-strutturali e quindi un'elevata sensibilità al dissesto: è infatti interessato da una serie di frane con attività di tipo complesso con il contributo di movimenti di scorrimento e colamento. Si tratta di frane che interessano sempre spessori ridotti di materiale, fino a un massimo di 10-15 m circa e che verosimilmente presentano, compatibilmente con lo stato delle lesioni sui manufatti e nel terreno, velocità di movimento lente" (*dall'Atlante dei Centri Abitati Instabili della Liguria – Prov. Genova*). Il nucleo centrale del paese, nei pressi della chiesa, è interessato da una frana che nel tempo ha ripreso il suo movimento, rimobilizzando la parte della frana in roccia (*"Atlante dei Centri Abitati Instabili della Liguria" – CNR – Provincia di Genova, 2004*). Il dissesto in esame è localizzato lungo il contatto tettonico che separa le torbiditi dell'Unità di Ronco dalle Argilliti di Montoggio dell'Unità Antola (Fig.1).

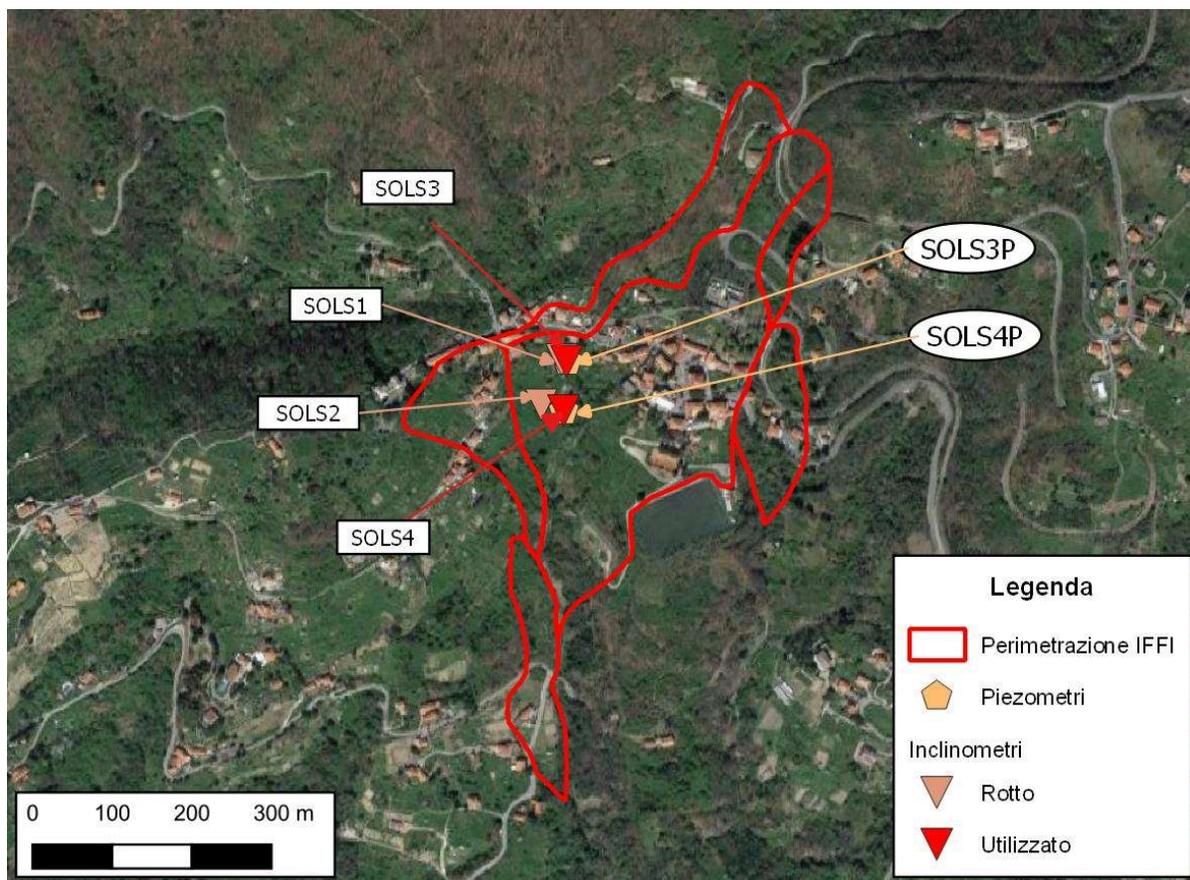
Fig. 2 - Localizzazione degli inclinometri SOLS1, SOLS2, realizzati durante la prima campagna di indagini nel 2007, degli inclinometri SOLS3, SOLS4 e dei piezometri SOLS3P e SOLS4P realizzati nel 2018 all'interno del corpo di frana.

Facendo parte dei centri abitati da consolidare ai sensi della legge n.445/1908, il nucleo abitativo di S.Olcese è stato oggetto di monitoraggio dal 2008 al 2017 con gli inclinometri SOLS1 (25 m) e SOLS2 (25 m), realizzati alla fine del 2007 dalla *Ditta Citiemme* nell'ambito del progetto "Approfondimento delle conoscenze relative agli aspetti geologici e idrogeologici dei fenomeni franosi in aree tipo per la definizione di linee guida nella pianificazione territoriale lotto N.5 – località Chiesa", con la prospettiva di avviare un monitoraggio conoscitivo finalizzato anche alla realizzazione di interventi di mitigazione del dissesto (Fig.2).

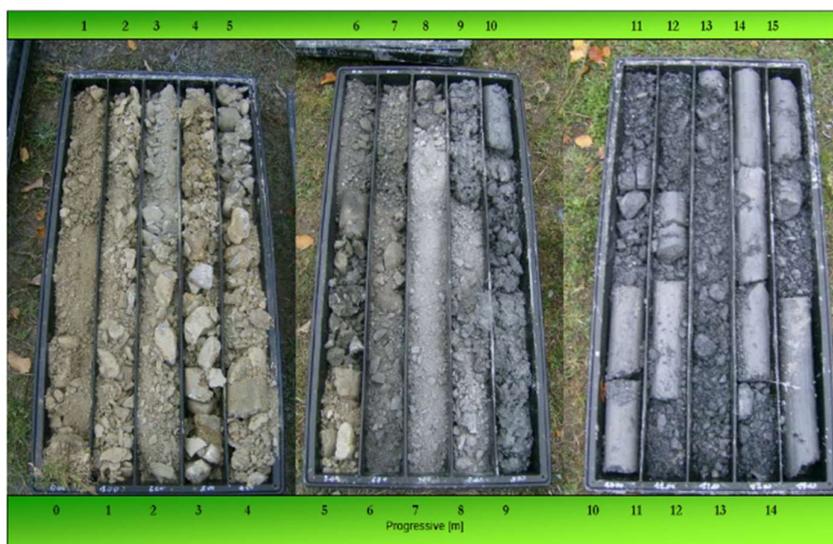
Sant'Olcese (GE) – Località Chiesa – Lotto 5 – Sondaggio S02 (L=25.00m)

Cassette 1-3 da 0.00m a 15.00m da p.c.

Fig. 3a, b - Foto delle cassette di sondaggio S02 (25 m).

Tale campagna ha permesso di caratterizzare la frana nelle sue componenti principali. In particolare il sondaggio SOLS2, eseguito a carotaggio continuo fino alla profondità di -25 m da p.c., ha individuato una coltre franosa contenente livelli rocciosi brecciati per uno spessore di 6-7 m che sormonta un livello roccioso molto foliato e cataclasato a litologia argillosa fino a 13-14 m, passante più in profondità ad un basamento con caratteristiche litotecniche migliori (Figg. 3a,b).

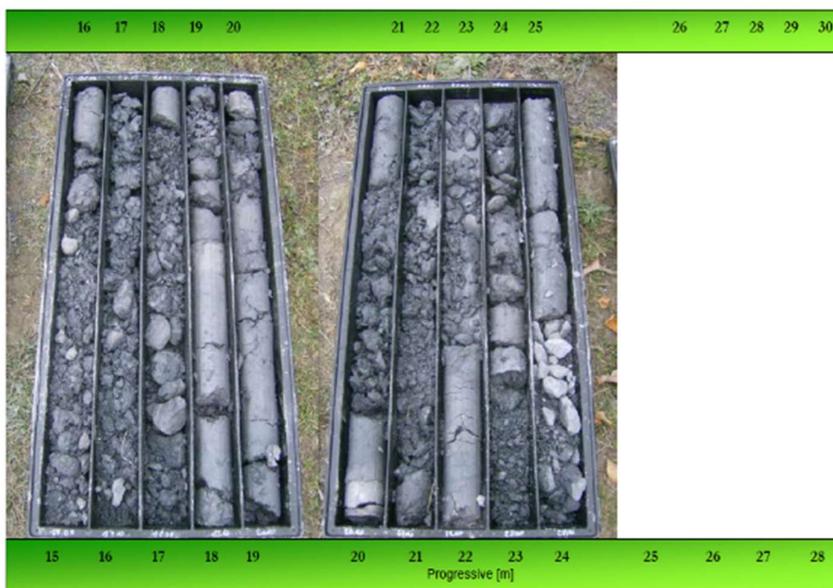
Sant'Olcese (GE) – Località Chiesa – Lotto 5 – Sondaggio S02 (L=25.00m)

Cassette 4-5 da 15.00m a 25.00m da p.c.

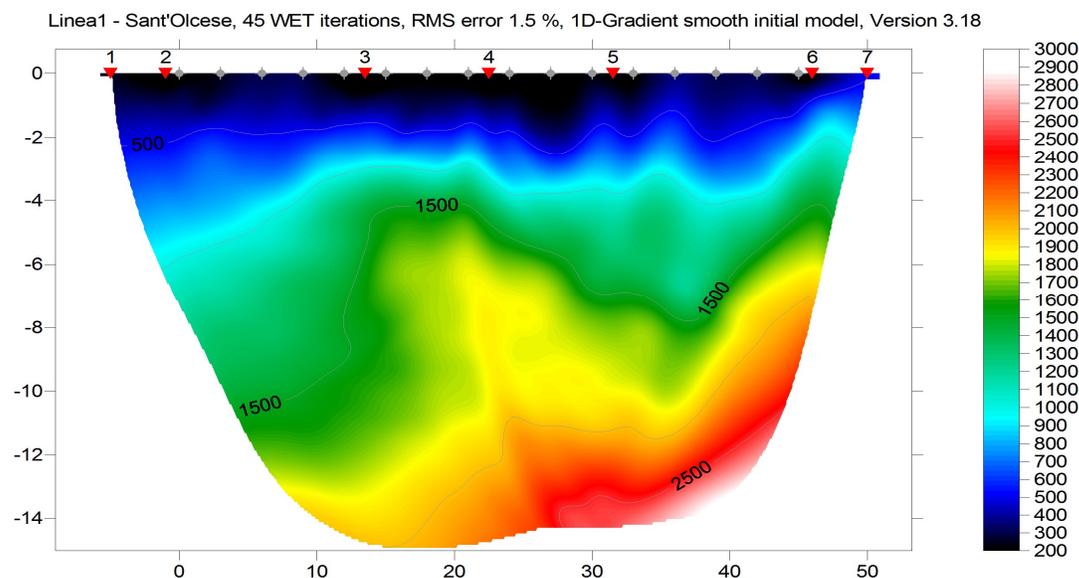
L'indagine sismica invertita con tecnica tomografica è stata eseguita con uno stendimento strumentato di 45 m e spaziatura intergeofonica pari a 3 m, due energizzazioni esterne per ciascuna estremità e 3 energizzazioni all'interno della linea. Con questa geometria si è raggiunta una profondità di indagine pari a circa 15 m.

L'indagine sismica ha evidenziato la presenza del substrato litoide inclinato verso valle sormontato da circa 10 m di coltre detritica. All'interno della coltre è stata evidenziata la presenza di un elemento più rigido con una V_p maggiore di quella circostante. L'elaborazione ha inoltre verificato come il bedrock stabile sia presente a profondità maggiori muovendosi da nord verso sud: ciò risulta coerente con quanto individuato dagli inclinometri circa la presenza del piano di scorrimento principale, a contatto tra la coltre sovrastante e il basamento roccioso stabile, che risulta inclinato da monte verso valle (si approfondisce da -6 m a -13 m) e che coinvolge nel movimento anche un primo livello roccioso cataclastico. Infine i bassi valori superficiali della velocità sismica per uno spessore entro 4 m costituirebbero un primo strato insaturo, indicando quindi la presenza di una falda relativamente in superficie e presente in modo continuo.

Fig. 4 - Sezione sismica tomografica del pendio in frana: si osserva il basamento roccioso stabile (giallo) che "affonda" da 6 m di profondità in prossimità di SOLS1 (a destra) fino a 12 m di profondità in prossimità di SOLS2 (a sinistra).

Nel luglio 2011, il versante in frana ove sono posizionati gli inclinometri è stato indagato con una prospezione geofisica al fine di verificare lo spessore della coltre in movimento (Fig. 4).

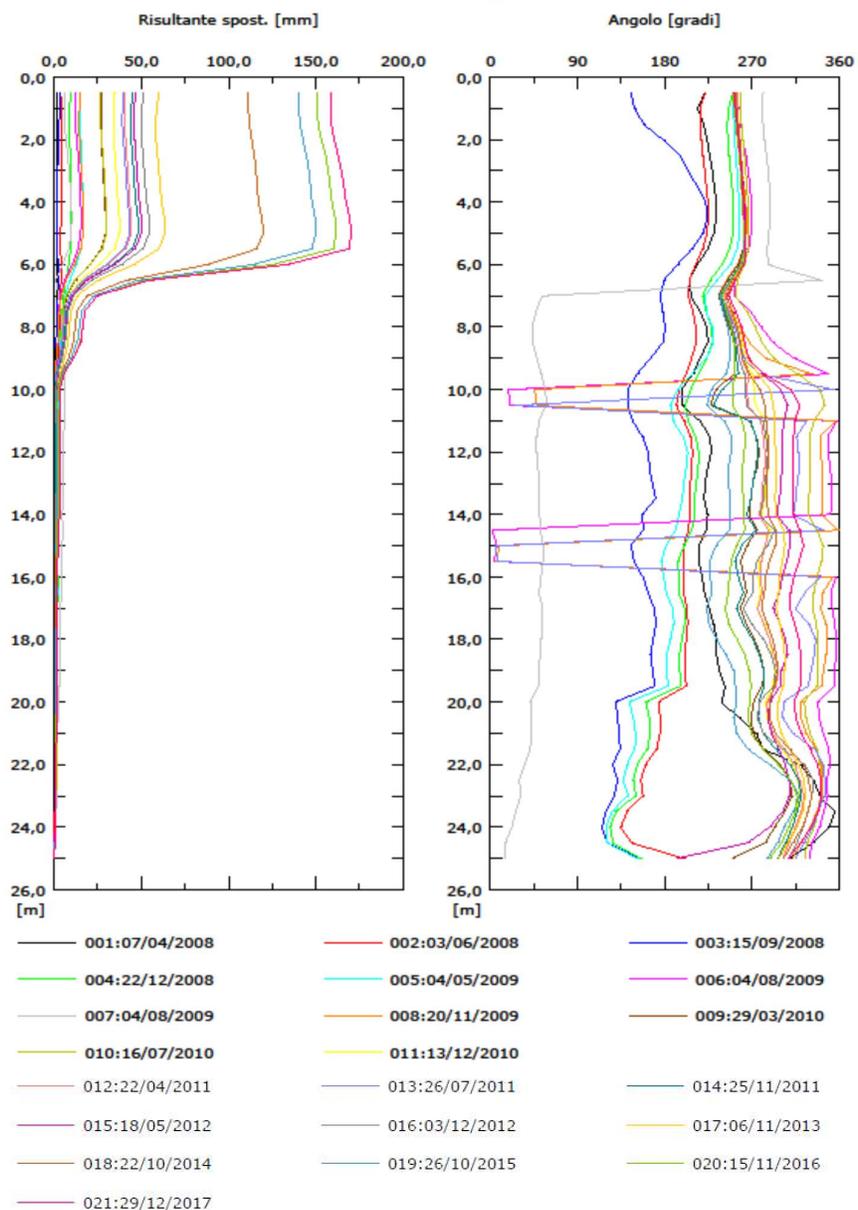
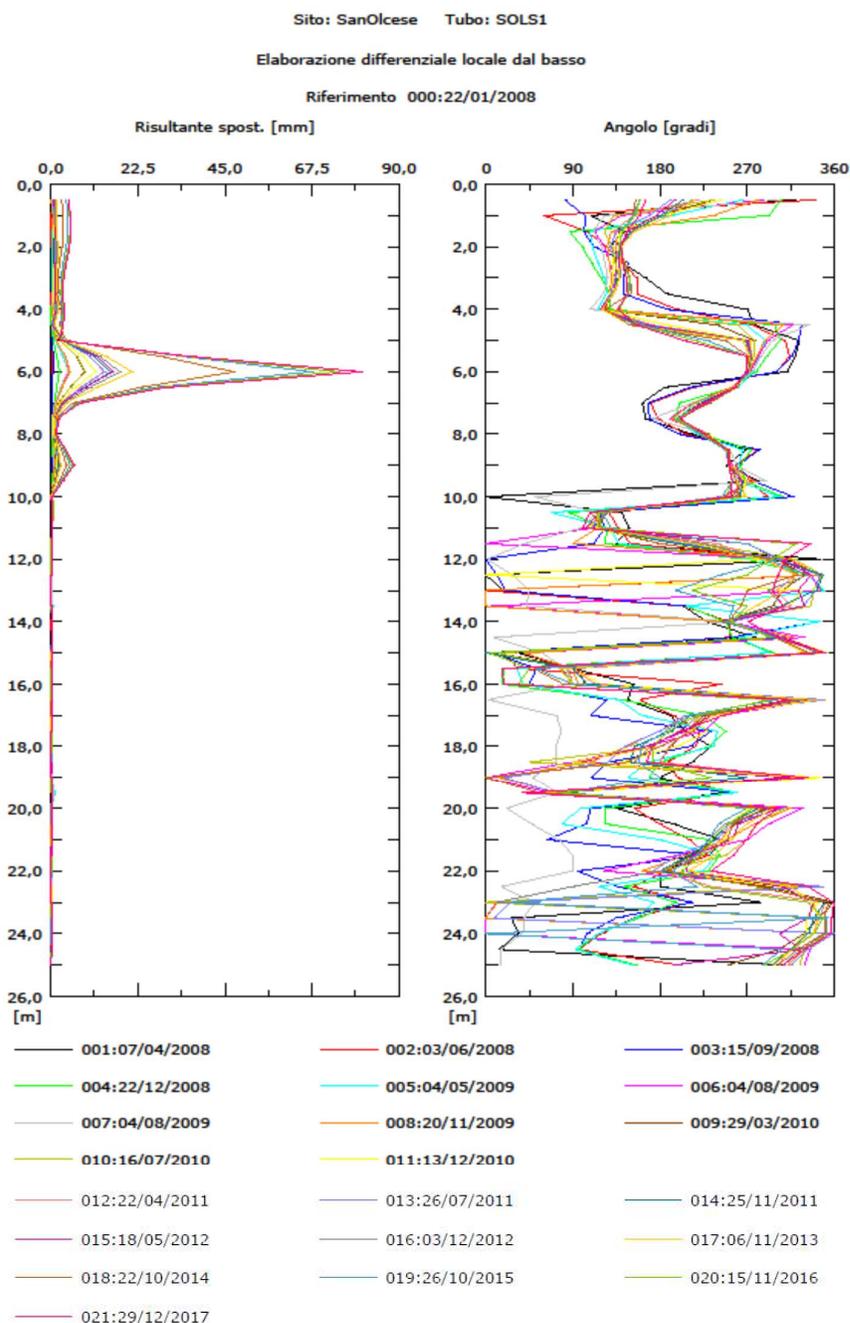
Sito: SanOlcese Tubo: SOLS1

L'elaborazione differenziale integrale, quindi, fa riferimento al periodo di osservazione 2008-2017, in cui il fenomeno franoso si è evoluto in modo discontinuo con riattivazioni e stasi stagionali per uno spostamento complessivo di 175 mm lungo la direzione azimutale S, secondo l'assetto del versante (Figg.5-6). Dall'elaborazione locale si può osservare lo scorrimento lungo il piano di taglio principale che genera uno spostamento massimo di 85 mm, all'interno di una fascia di dislocazione tra -5 e -7 m (picco a -6 m). L'incremento misurato nel periodo 2013-2015 (il più elevato dal 2008), che segue un'alternanza di pause generalmente estive e riattivazioni, evidenzia un netto cambiamento nelle modalità di deformazione del versante con una velocità decisamente superiore. Il periodo successivo mostra una diminuzione della velocità e un riallineamento con il trend complessivo della deformazione fino alla rottura dello strumento.

Fig. 5 a, b - Grafici relativi all'elaborazione differenziale integrale (risultante degli spostamenti) (pagina precedente) e all'elaborazione differenziale locale (spostamenti locali) (questa pagina), dell'inclinometro SOLS1.

Le letture inclinometriche su SOLS1 sono iniziate nel 2008 fino ad arrivare al 2018, anno in cui, a causa della forte deformazione della tubazione inclinometrica, non è stato più possibile eseguire le misure in foro. Il riscontro della rottura è avvenuto il 08/08/2018 mediante utilizzo di telecamera da video-ispezione (Fig.7), ma già nel corso della campagna di misure del 2017 si era riscontrata una certa difficoltà nel fare scorrere la sonda inclinometrica in corrispondenza della superficie di scivolamento.

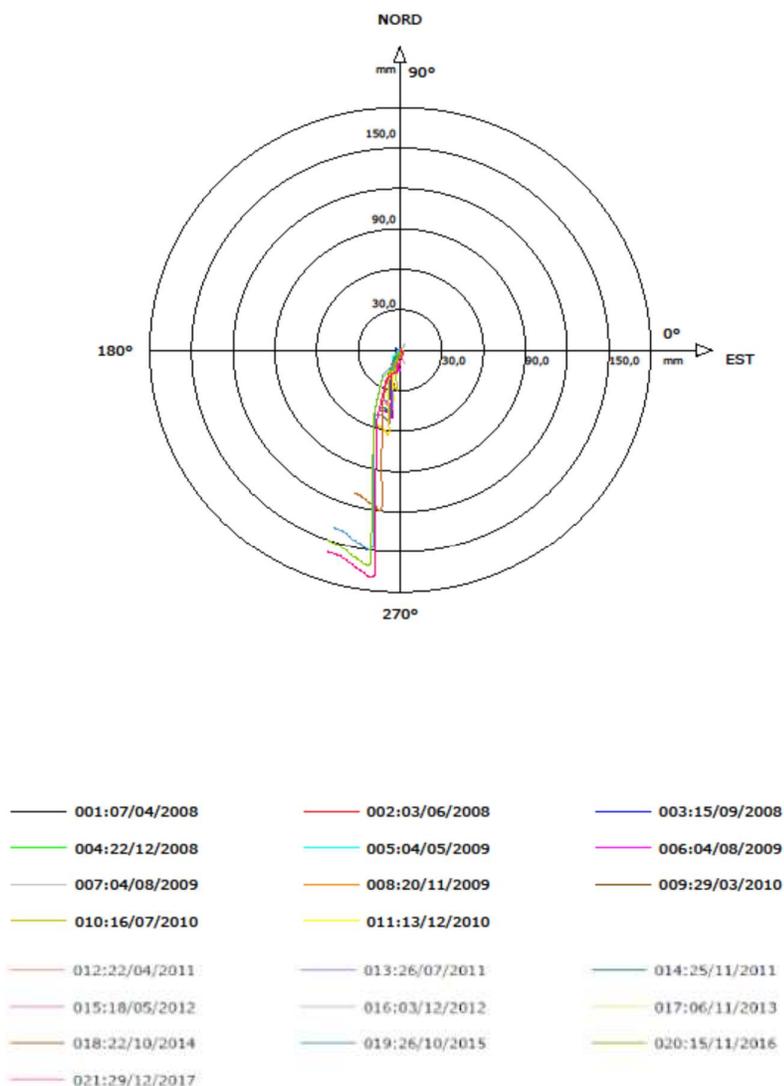
Sito: SanOlcese Tubo: SOLS1
 Elaborazione differenziale integrale dal basso
 Riferimento 000:22/01/2008
 Diagramma polare della deviazione

Fig. 6 - Grafico relativo all'elaborazione differenziale integrale (diagramma polare della deviazione) dell'inclinometro SOLS1

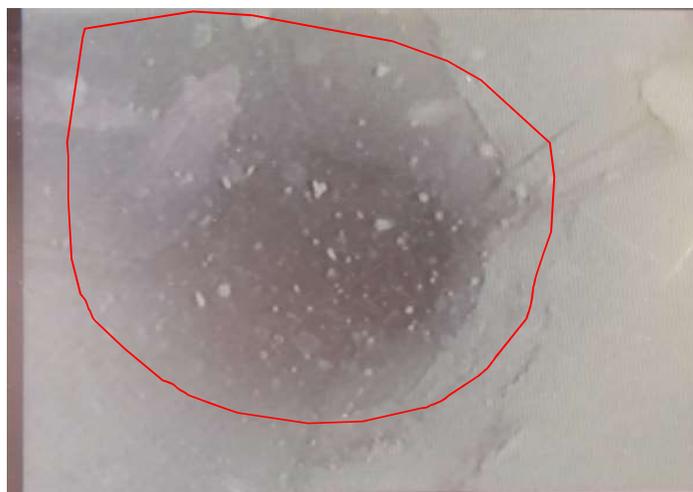
Fig. 7 - La tubazione SOLS1 è risultata deformata, tanto da non consentire la discesa della sonda testimone.

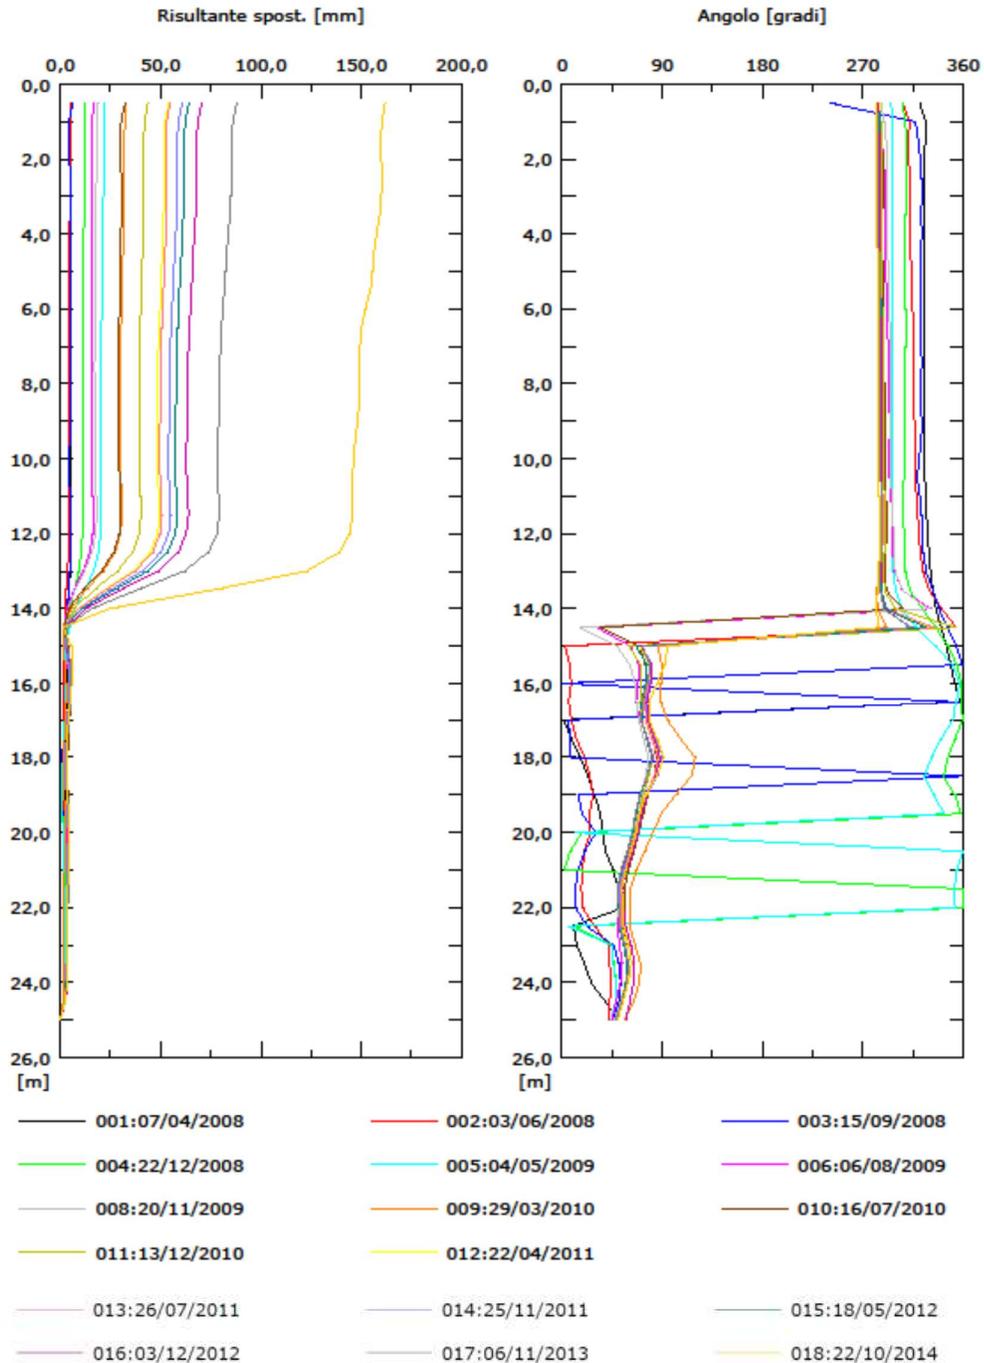
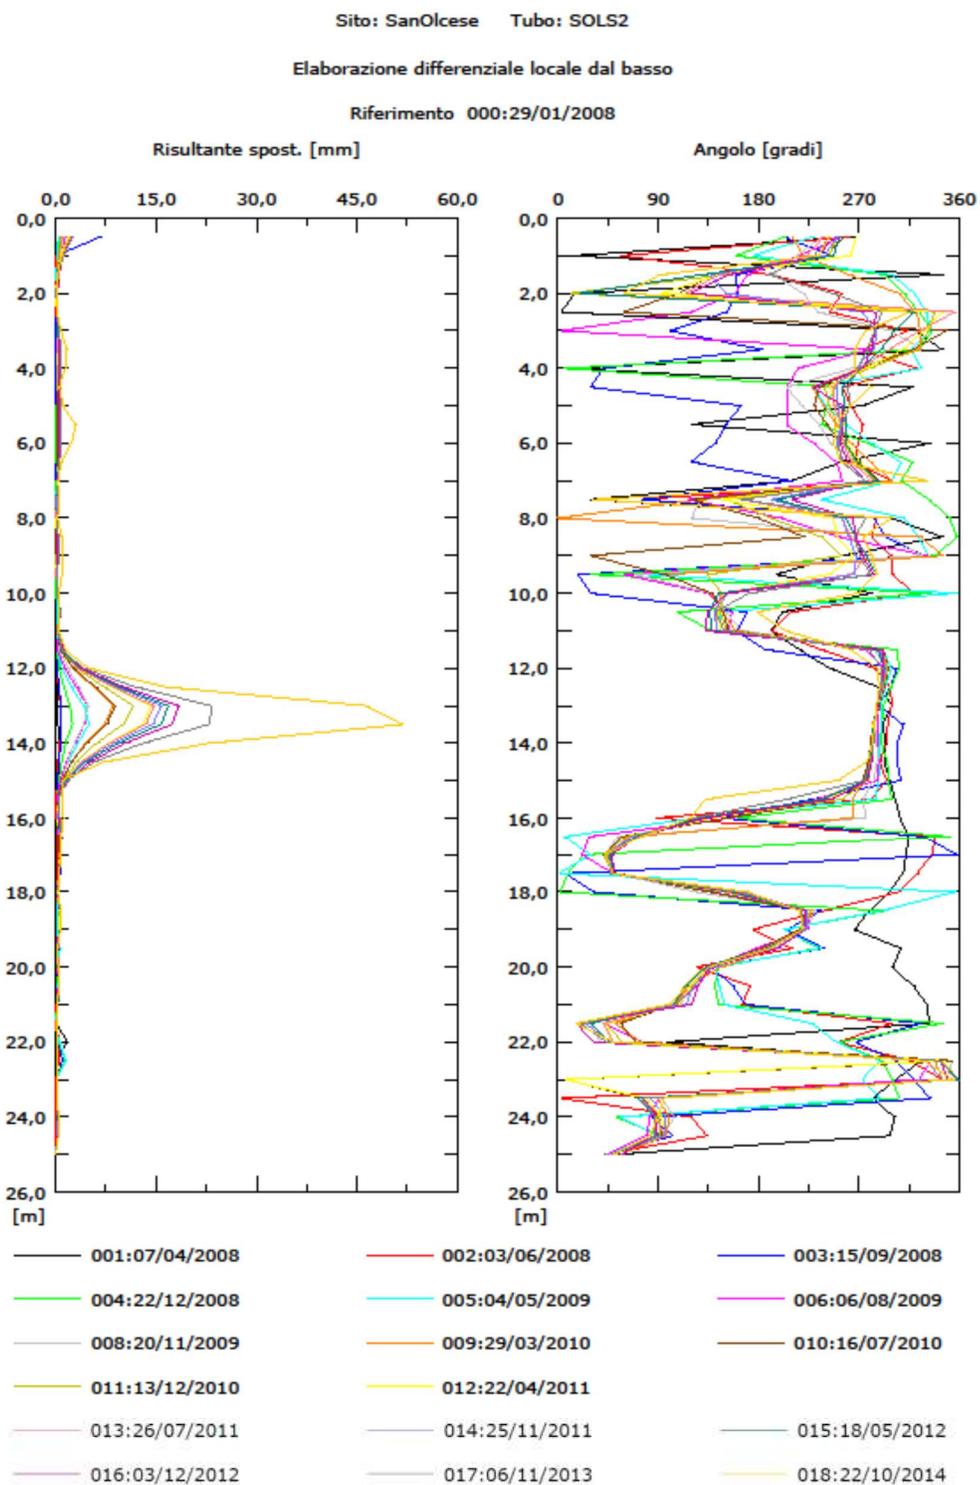
Sito: SanOlcese Tubo: SOLS2

L'elaborazione differenziale integrale dell'ultima lettura (novembre 2013-ottobre 2014) ha evidenziato una progressione del movimento pari a 78 mm con uno spostamento globale di 170 mm dal 2008 e una direzione azimutale verso S-SE, coerentemente con la morfologia del versante (Figg. 8 e 9). Infatti, come per l'inclinometro SOLS1, nel corso del 2014 si era assistito ad una notevole progressione dello spostamento, la più elevata dal 2008, che seguiva una serie di pause e riattivazioni nei vari periodi dell'anno. Dall'elaborazione locale si può osservare che lo scorrimento in atto lungo il piano di taglio, comprendente una fascia di dislocazione di 3 m tra -12 e -15 m, ha raggiunto valori totali pari a 50 mm alla profondità di circa 13 m. In conclusione, dall'ultimo rilevamento del 2015 si è assistito ad un ulteriore incremento che ha portato alla rottura dell'inclinometro per uno spostamento totale superiore a 170 mm.

Fig. 8 a, b - Grafici relativi all'elaborazione differenziale integrale (risultante degli spostamenti) (pagina precedente) e all'elaborazione differenziale locale (spostamenti locali) (questa pagina), dell'inclinometro SOLS2.

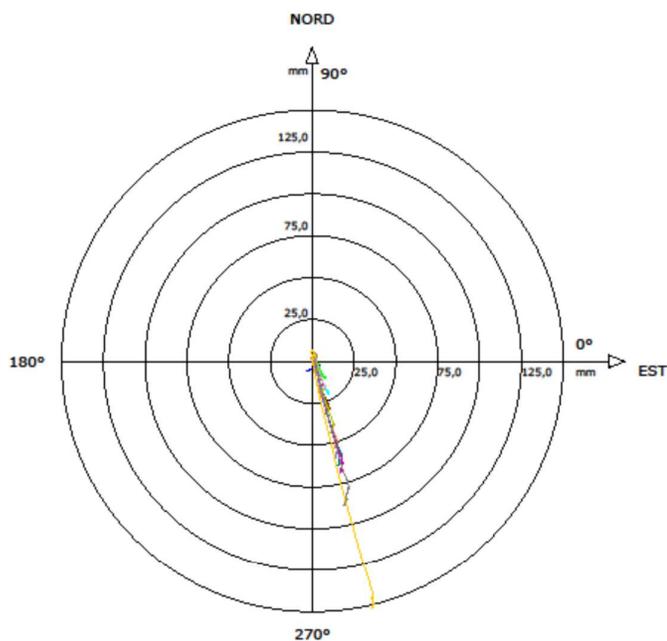
Sito: SanOlcese Tubo: SOLS2

Fig. 9 - Grafico relativo all'elaborazione differenziale integrale (diagramma polare della deviazione) dell'inclinometro SOLS2

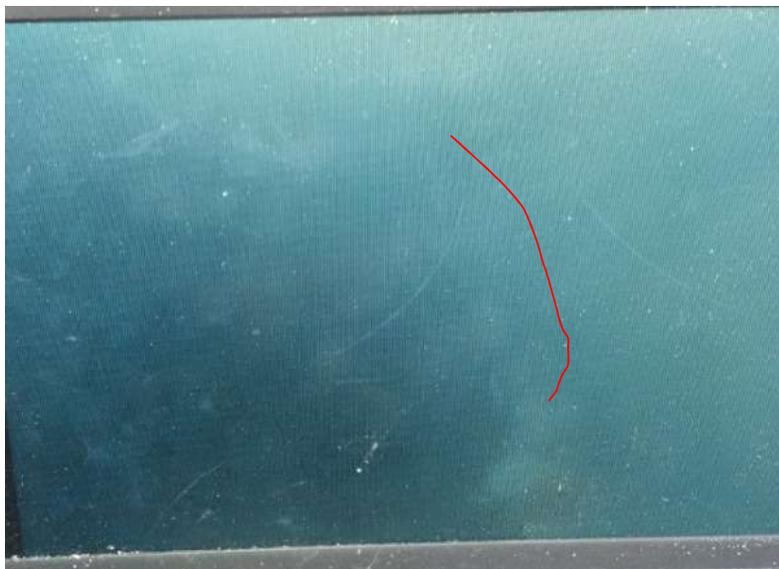
Le letture inclinometriche su SOLS2 sono iniziate nel 2008 fino ad arrivare al 2015, anno in cui, a causa della forte deformazione della tubazione, non è stato più possibile eseguire le letture. Il riscontro della rottura è avvenuto il 26/10/2015 mediante utilizzo di telecamera da foro (Fig.10).

Fig. 10 - La tubazione SOLS2 è risultata deformata da uno schiacciamento che non consente la discesa della sonda testimone. La successiva verifica con l'ispezione televisiva ha permesso di identificare, con estrema fatica per la torbidità dell'acqua, la rottura della tubazione alla quota di -13 m circa da p.c.

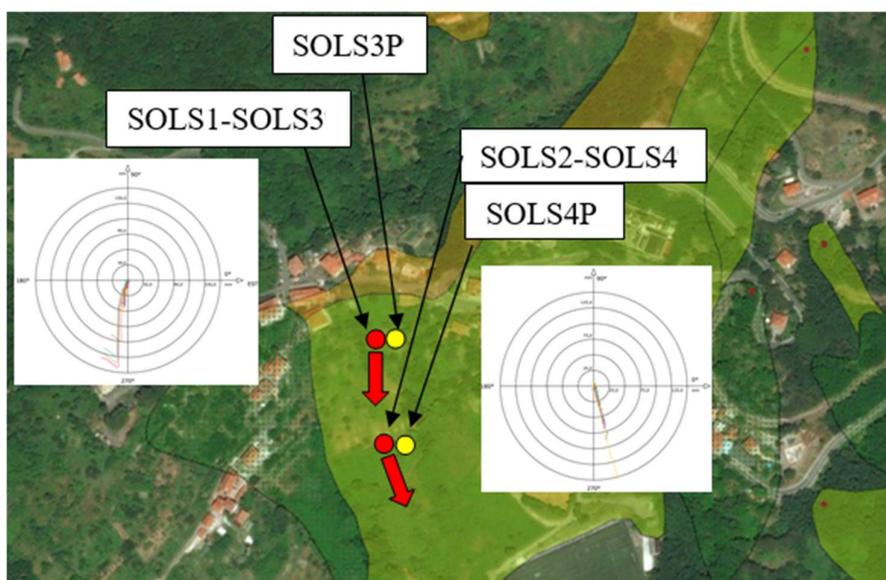
Al fine di proseguire il monitoraggio del versante conseguentemente alla rottura degli inclinometri in esercizio fino al 2017, la strumentazione è stata integrata ad ottobre 2018 grazie alla messa in opera di n.4 stazioni di misura realizzate nelle immediate vicinanze dei vecchi fori, con predisposizione di due coppie di strumenti in associazione (inclinometro e piezometro), denominati SOLS3 (20 m, inclinometro), SOLS3P (11 m, piezometro) e SOLS4 (20 m, inclinometro), SOLS4P (15 m, piezometro) (Fig.11). L'intervento è stato realizzato nell'ambito del "PROGETTO POR FESR-5-5.1.4 - 0000002 - SVILUPPO DEL SISTEMA DI PREVENZIONE REGIONALE PER IL RISCHIO IDROGEOLOGICO E IDRAULICO", dalla ditta M3D. I sondaggi SOLS3 e SOLS4, attrezzati con inclinometri, sono stati strumentati con sonde fisse rispettivamente ad una profondità di -6,5 m e -12,5 m da p.c., secondo i dati derivanti dal precedente monitoraggio. Nel mese di febbraio 2019 sono state installate due sonde freaticometriche fisse nei piezometri SOLS3P e in SOLS4P.

Fig. 11 - Ubicazione dei sondaggi realizzati nella campagna di indagini 2018: SOLS3 (exSOLS1), SOLS4 (exSOLS2). Degli inclinometri realizzati nel 2007 in figura è riportato il diagramma polare relativo alle letture 2008-2017. I pallini rossi e i pallini gialli indicano rispettivamente l'ubicazione degli inclinometri e dei piezometri.

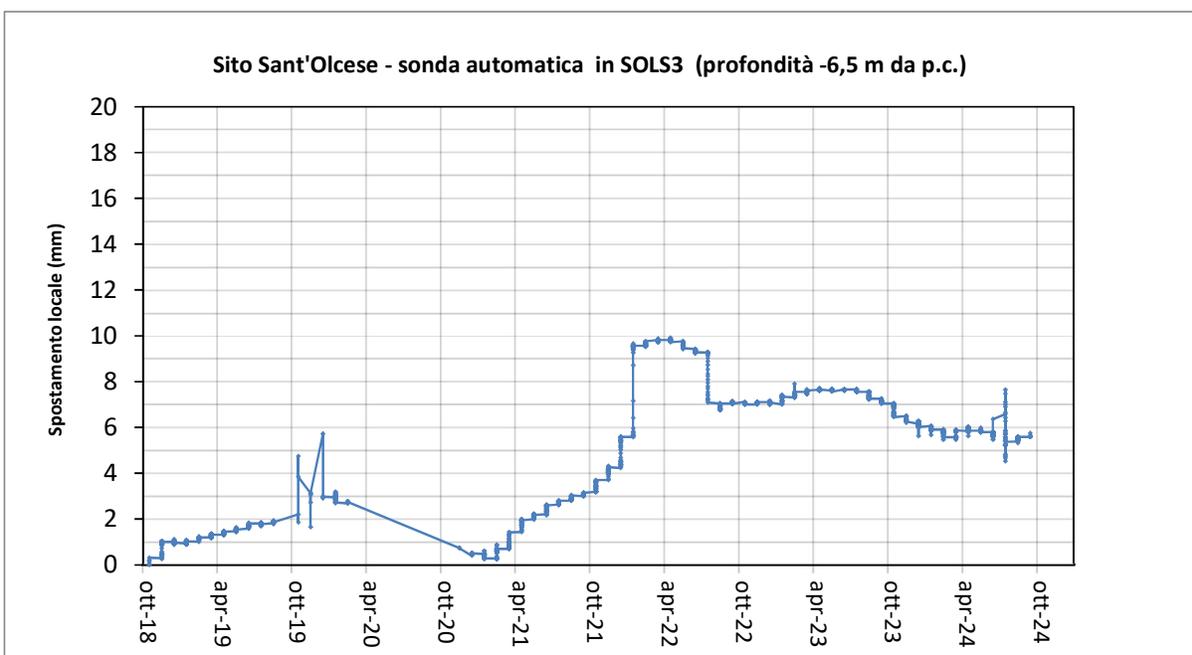
Nel corso del 2018 è stata effettuata – in data 12/10/2018 – la lettura di zero dell'inclinometro SOLS3. L'inclinometro è dotato di una sonda fissa, posta a profondità di -6.50 m da p.c. (piano di taglio rilevato da SOLS1) e in data 11/12/2018 è stato eseguito il primo scarico automatico dei dati con registrazione dei movimenti a cadenza giornaliera. I successivi accessi al sito con scarico dei dati non hanno fornito particolari indicazioni, con l'eccezione dei dati rilevati nel 2021, durante il quale è stata riscontrata un'evoluzione della deformazione più evidente con valori di spostamento locale pari a circa 6 mm. Per quanto riguarda il biennio 2022-23, l'andamento delle deformazioni non appare lineare, mostrando un evidente incremento a gennaio 2022 con conseguente stabilizzazione nel periodo primaverile; in corrispondenza della stagione estiva si osserva invece un decremento degli spostamenti che si riportano su valori confrontabili con le deformazioni riscontrate nel 2021; verso fine anno si tende ad una sostanziale stabilizzazione della deformazione su valori prossimi a 7 mm, con fluttuazioni dell'ordine del millimetro.

Nel 2024 il movimento in SOLS3 ha avuto un andamento meno costante, ma analogo a quello degli anni passati. L'inclinometro ha interrotto la trasmissione dati a settembre 2024, ma fino a tale momento sembra aver registrato correttamente i dati; in occasione dell'ultimo sopralluogo dell'ottobre 2024, si è verificato il corretto funzionamento del sistema di alimentazione, lasciando supporre un'avaria del modem piuttosto che della centralina.

Fig. 12 - Evoluzione della deformazione alla profondità di -6.50 m, nell'inclinometro SOLS3

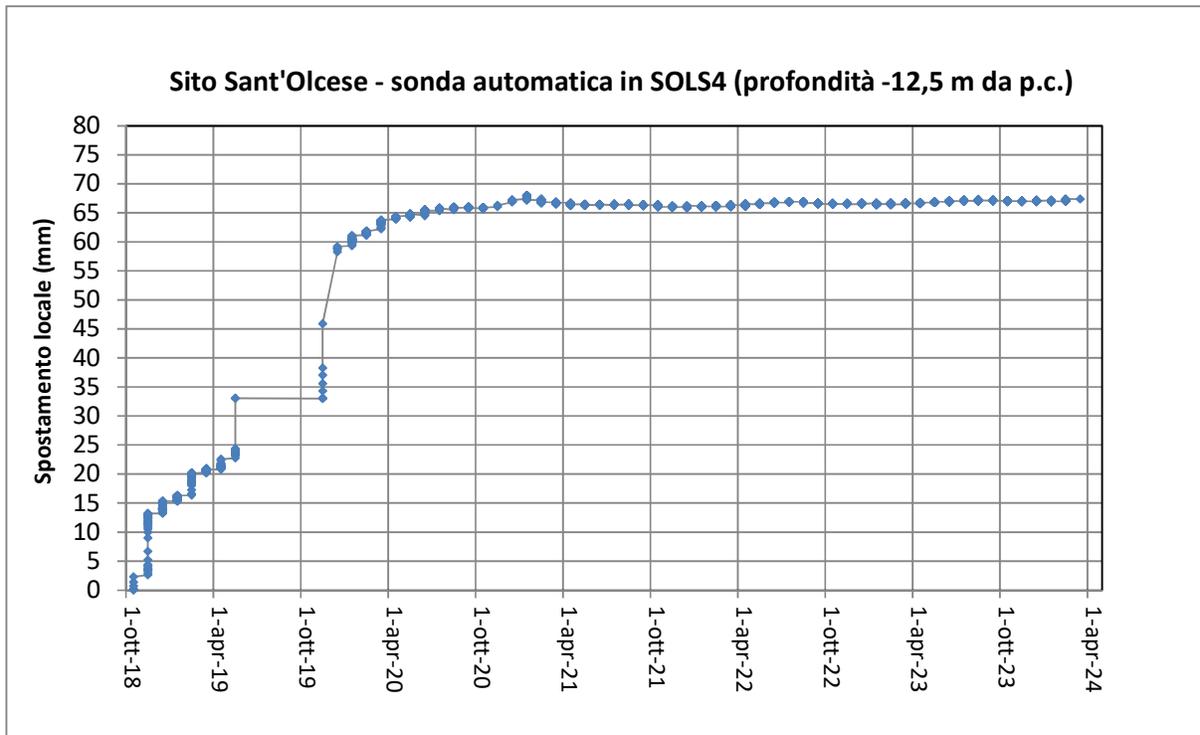
Nel corso del 2018 è stata effettuata – in data 12/10/2018 – la lettura di zero dell'inclinometro SOLS4 (Fig.13). L'inclinometro è dotato di una sonda fissa, posta a profondità di -12.50 m da p.c. (piano di taglio evidenziato dal cinematiso rilevato in SOLS2) e in data 11/12/2018 è stato eseguito il primo scarico automatico dei dati con registrazione dei movimenti a cadenza giornaliera. I successivi accessi al sito con scarico dei dati, che coprono gli anni 2019-2020, hanno confermato il cinematiso del corpo di frana con riattivazioni e periodi di stasi dipendenti dal regime pluviometrico. Per quanto concerne il 2019, la localizzazione temporale dei movimenti è concentrata nel periodo primaverile e in ultimo nel periodo autunnale (Figura 13), quest'ultimo caratterizzato da un notevole incremento dello spostamento pari a circa 3 cm in un mese (2 cm in una settimana). Segue un periodo di debole attività per tutto il 2020. Per quanto riguarda il periodo tra il 2021 e il 2023 non sono stati osservati spostamenti alla quota investigata (-12,5 m). Ad oggi la deformazione locale si attesta su 67 mm circa.

Sebbene l'inclinometro SOLS4 abbia interrotto la trasmissione dati nel marzo 2024, questo continua ad acquisire dati leggibili manualmente tramite collegamento diretto. La deformazione misurata è rimasta costante tra 65 e 67 mm dal quarto trimestre 2020. Un'assenza di movimento sembra tuttavia improbabile, considerata anche la situazione del piezometro adiacente, in cui la deformazione si riscontra circa ad un metro più in profondità. Sembra quindi possibile che il picco della deformazione si sia attestato ad una quota diversa da quella di posizionamento della sonda.

Fig. 13 - Evoluzione della deformazione alla profondità di -12.50 m nell'inclinometro SOLS4, per gli anni 2018-2024.

In seguito al sopralluogo del titolare della ditta fornitrice ed installatrice, effettuato a giugno 2024, è emersa la necessità di sostituire la centralina di acquisizione ed il sistema di alimentazione. La sonda installata a 12,5 m risulta inoltre non più recuperabile a causa della elevata deformazione del tubo.

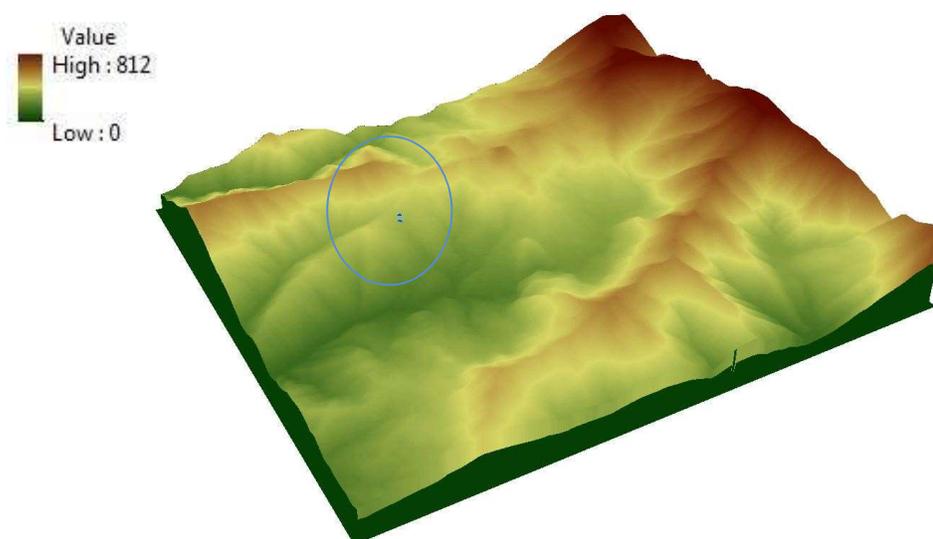
Il dissesto del pendio su cui sorge l'abitato di Sant'Olcese coinvolge una zona in cui il substrato è caratterizzato dal contatto tettonico tra le Unità Antola e Ronco: tale peculiarità potrebbe essere causa delle scadenti caratteristiche geomeccaniche del substrato roccioso che localmente risulta coinvolto nella porzione instabile di versante. Il confronto tra la profondità delle superfici di scivolamento e le stratigrafie ottenute dai sondaggi ha evidenziato un'impostazione delle deformazioni preferenziali sia al passaggio coltre detritica-cappellaccio di alterazione del substrato (SOLS1-SOLS3), sia al passaggio cappellaccio di alterazione-substrato argilloso/marnoso, quest'ultimo caratterizzato da migliori caratteristiche litotecniche.

Fig.14 - DTM dell'orografia del territorio di Sant'Olcese: si osserva l'elevata acclività con la presenza di incisioni vallive che accentuano il contrasto di quota.

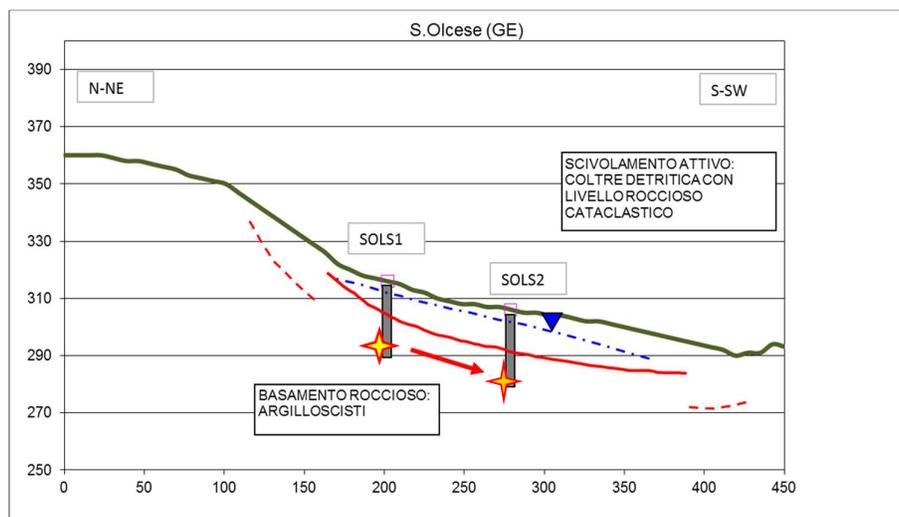
Fig. 15 - Sezione interpretativa della frana di Sant'Olcese definita sulla base delle informazioni ottenute dai dati inclinometrici aggiornata al 2018. La linea rossa definisce la superficie di scivolamento ipotizzata. La linea verde rappresenta la superficie topografica. Quadrati rosa: inclinometri.

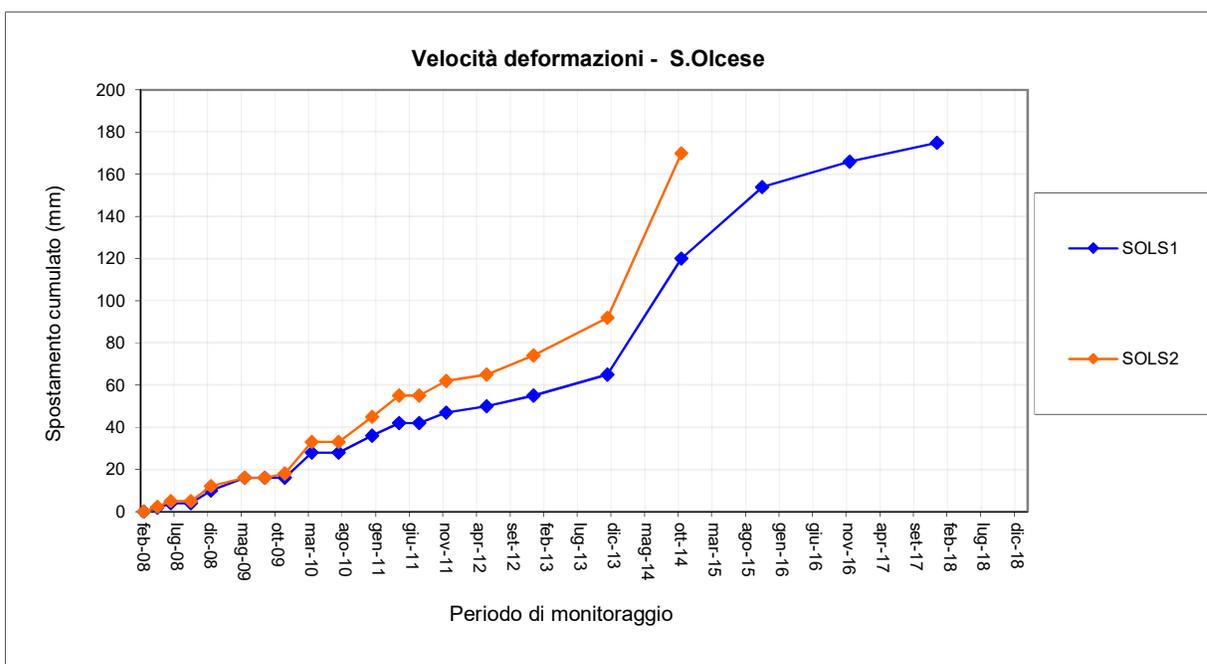
Per quanto riguarda il trend di spostamento della frana nel periodo in cui è stato attuato il monitoraggio con letture manuali (2008-2017), esso ha raggiunto valori globali pari rispettivamente a 120 mm e 170 mm in direzione S, con una velocità media di circa 15 mm/anno (18 mm a valle e 13 mm a monte). In generale si può affermare che le accelerazioni del corpo di frana sono direttamente correlabili con il regime pluviometrico su base stagionale. Tutto ciò è confermato dagli incrementi deformativi registrati nelle stagioni autunnali del 2013 e del 2014, in cui si sono raggiunte le cumulate di pioggia massime in relazione al periodo 2008-2018 (Fig. 17-18). Nel biennio 2019-2020 si osservano deformazioni locali che confermano il medesimo trend con spostamenti trascurabili in linea con le modeste piogge di tale periodo.

Fig. 16 - Velocità delle deformazioni nel periodo 2008-2018. Linea di tendenza SOLS1.

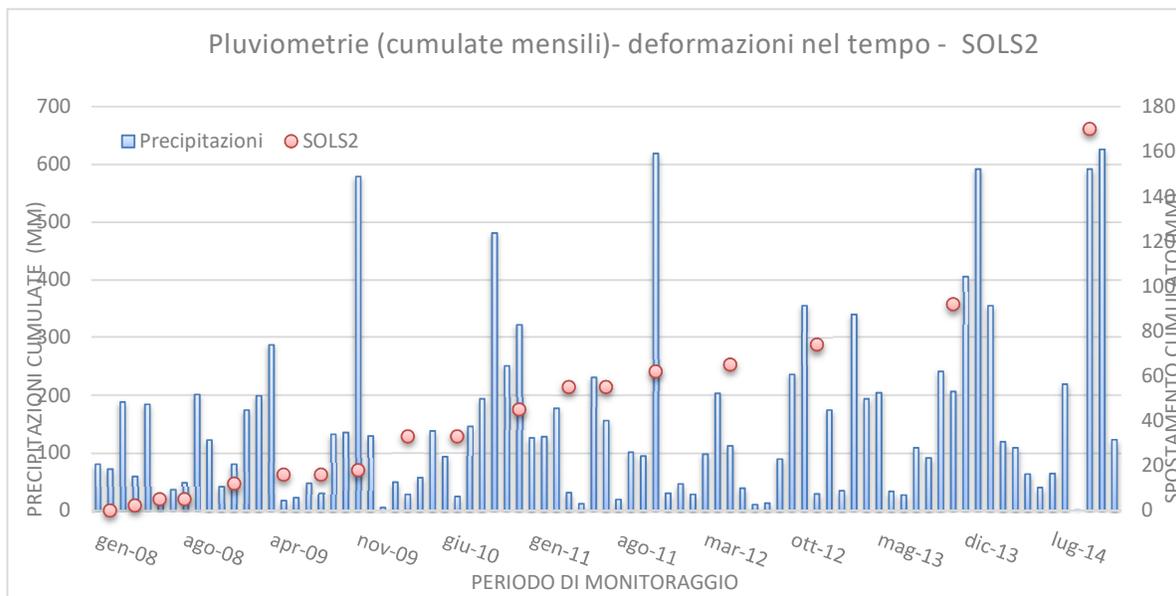
Fig. 17 – Andamento pluviometrico mensile, (stazione VICOMORASSO) e letture inclinometriche SOLS2 – periodo 2008-2014 (fino alla rottura del tubo inclinometrico).

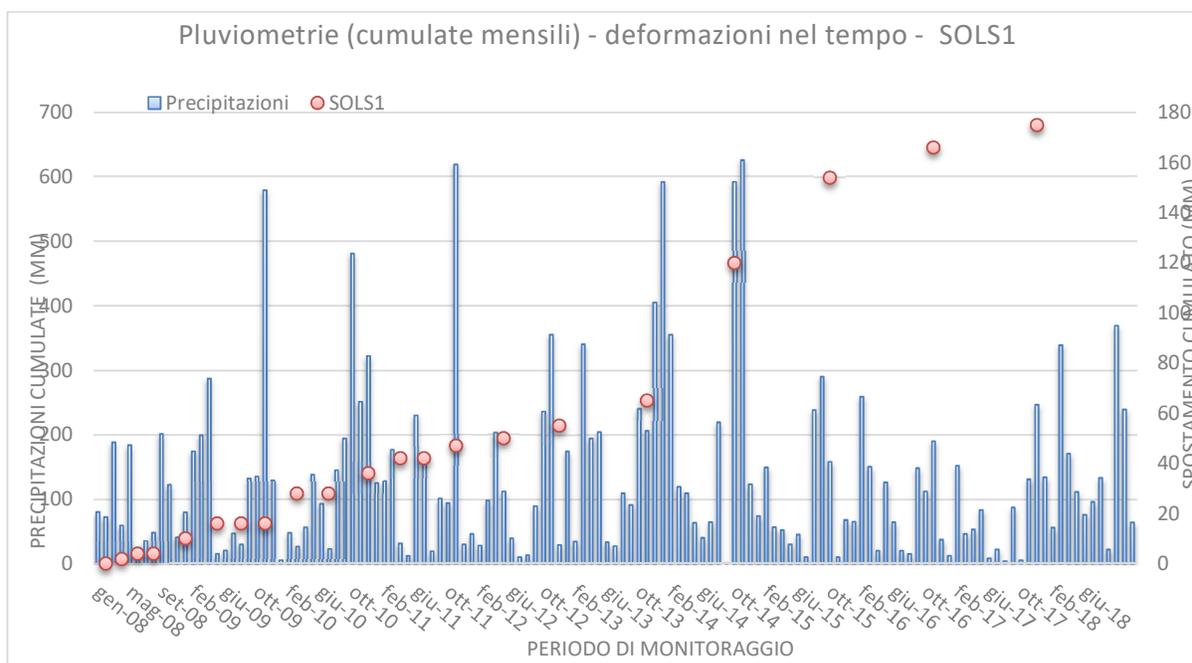
Fig. 18 – Andamento pluviometrico mensile (stazione VICOMORASSO) e letture inclinometriche SOLS1 – periodo 2008-2018 (fino alla rottura del tubo inclinometrico).

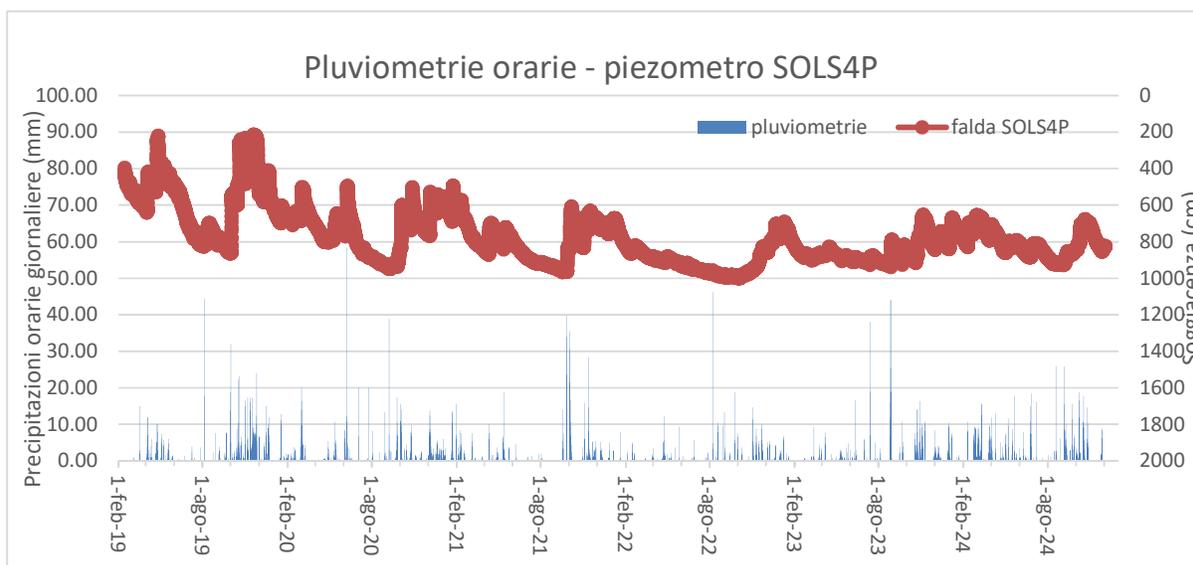
Inoltre, come evidenziato dai grafici seguenti (Figg. 19-20), la falda mostra generalmente un tempo di risposta molto breve in relazione alle piogge, anche in occasione di eventi modesti: spesso i picchi di innalzamento del livello di falda sono confrontabili con le singole cumulate di pioggia giornaliera. Dai dati dei due piezometri si può notare come l'infiltrazione e drenaggio della coltre siano quasi istantanei in SOLS3P, mentre in SOLS4P il drenaggio assume un andamento più prolungato nel tempo, una volta terminato il periodo piovoso.

Fig. 19 - Rapporto pluviometrie (mm/h) stazione VICOMORASSO e variazione della soggiacenza della falda sotterranea (SOLS4P).

Durante il sopralluogo svolto a fine ottobre 2024, eseguendo un'ispezione con videocamera, si è riscontrato l'intasamento dei fori attrezzati a piezometro dotati di sonde automatiche marca InSitu (modello Level Troll 500), a causa della progressiva deformazione del foro. Ne consegue che risulta impossibile sia il recupero degli strumenti sia la misurazione della soggiacenza mediante freatimetro manuale per la verifica della taratura degli strumenti. Allo stato attuale è difficile quindi valutare la validità delle misure registrate. Nello specifico, SOLS3P è intasato alla profondità di -5.2 m da p.c.; il valore di soggiacenza fornito dallo strumento è di 348 cm; si è misurata al di sopra dell'ostruzione presenza di acqua a 310 cm da b.p. SOLS4P è invece intasato alla profondità di -13.5 m da p.c.; la soggiacenza al 21 ottobre 2024 è di 697,6 cm.
