GE014 - Sant'Olcese (GE)

1. Inquadramento del sito

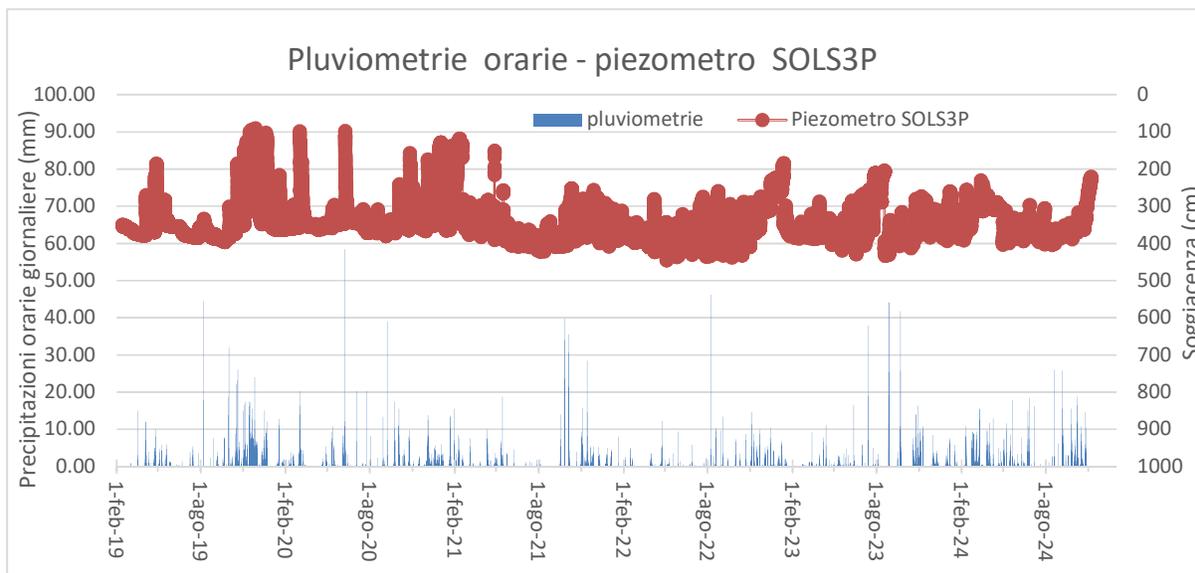
Inoltre, come evidenziato dai grafici seguenti (Figg. 19-20), la falda mostra generalmente un tempo di risposta molto breve in relazione alle piogge, anche in occasione di eventi modesti: spesso i picchi di innalzamento del livello di falda sono confrontabili con le singole cumulate di pioggia giornaliera. Dai dati dei due piezometri si può notare come l'infiltrazione e drenaggio della coltre siano quasi istantanei in SOLS3P, mentre in SOLS4P il drenaggio assume un andamento più prolungato nel tempo, una volta terminato il periodo piovoso.

Fig. 20 - Rapporto pluviometrie (mm/h) stazione VICOMORASSO e variazione della soggiacenza della falda sotterranea (SOLS3P).

Durante il sopralluogo svolto a fine ottobre 2024, eseguendo un'ispezione con videocamera, si è riscontrato l'intasamento dei fori attrezzati a piezometro dotati di sonde automatiche marca InSitu (modello Level Troll 500), a causa della progressiva deformazione del foro. Ne consegue che risulta impossibile sia il recupero degli strumenti sia la misurazione della soggiacenza mediante freatimetro manuale per la verifica della taratura degli strumenti. Allo stato attuale è difficile quindi valutare la validità delle misure registrate. Nello specifico, SOLS3P è intasato alla profondità di -5.2 m da p.c.; il valore di soggiacenza fornito dallo strumento è di 348 cm; si è misurata al di sopra dell'ostruzione presenza di acqua a 310 cm da b.p. SOLS4P è invece intasato alla profondità di -13.5 m da p.c.; la soggiacenza al 21 ottobre 2024 è di 697,6 cm.
