GE026 - Cassingheno - Fascia (GE)

1. Inquadramento del sito

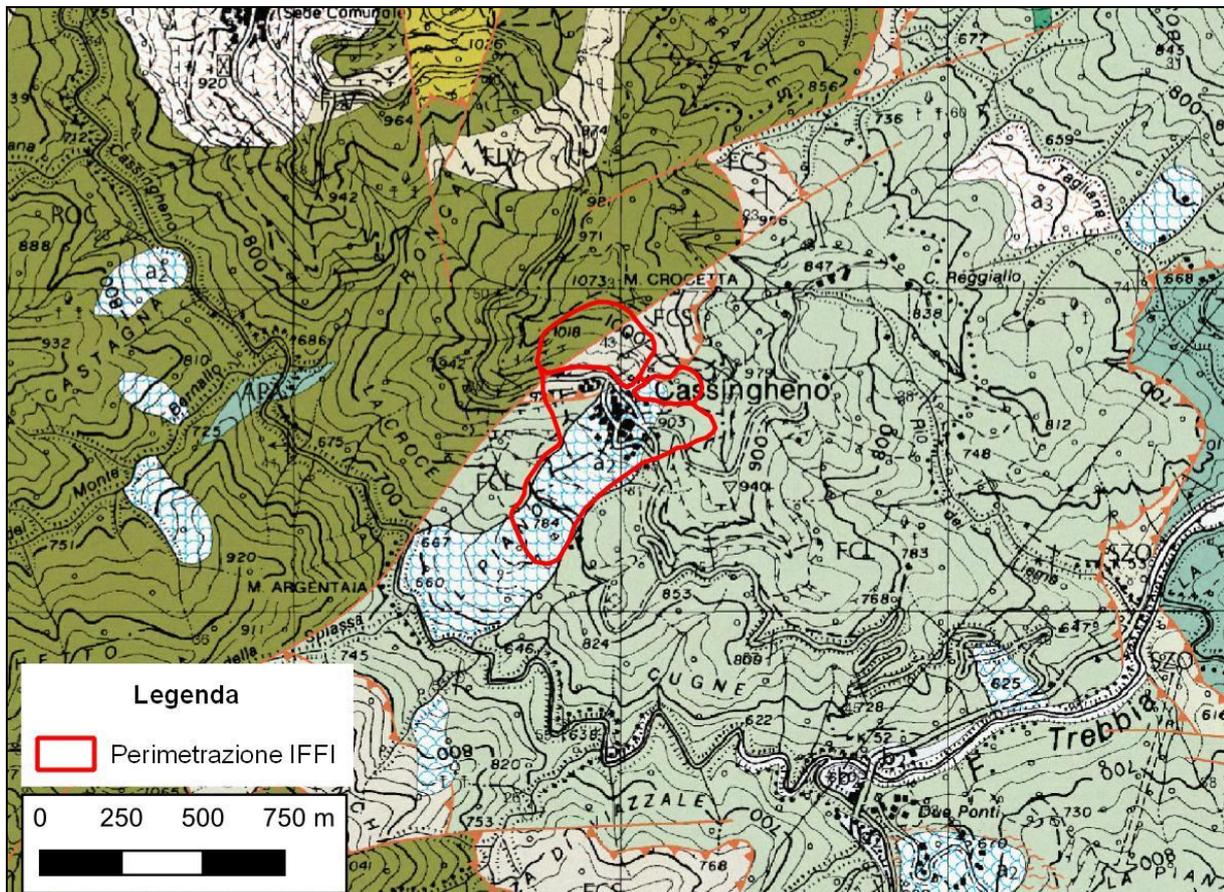
Fig.1 - Stralcio Carta Geologica d'Italia (scala originale 1:5.000)

Nell'area ove sorge l'abitato di Cassingheno si possono distinguere i depositi torbiditici dell'Unità Portello (F.Ronco), dell'Unità Vermallo (F.Cassingheno) e dell'Unità Due Ponti (F.Canale). L'assetto strutturale è dato dalla sovrapposizione tettonica dell'Unità Portello su quella Vermallo e di quest'ultima su quella Due Ponti (Fig.1).

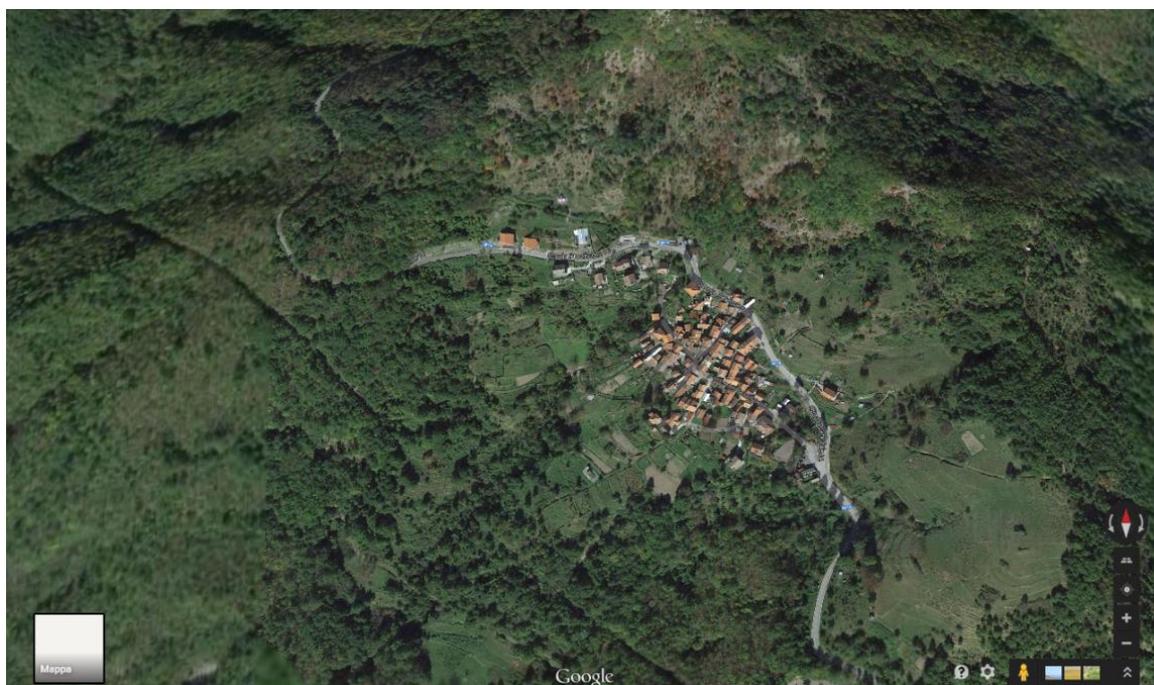
Fig. 2 - Pendio dell'abitato di Cassingheno con l'evidente corona nella zona di monte.

Le caratteristiche della grande frana sono da mettere in relazione *“all'energia del rilievo, al comportamento plastico della formazione argillitica, nonché all'esistenza di una fascia di terreno a caratteristiche molto degradate in corrispondenza del contatto tettonico tra la Formazione di Canale e quella di Cassingheno”* (Figg.2 e 3).

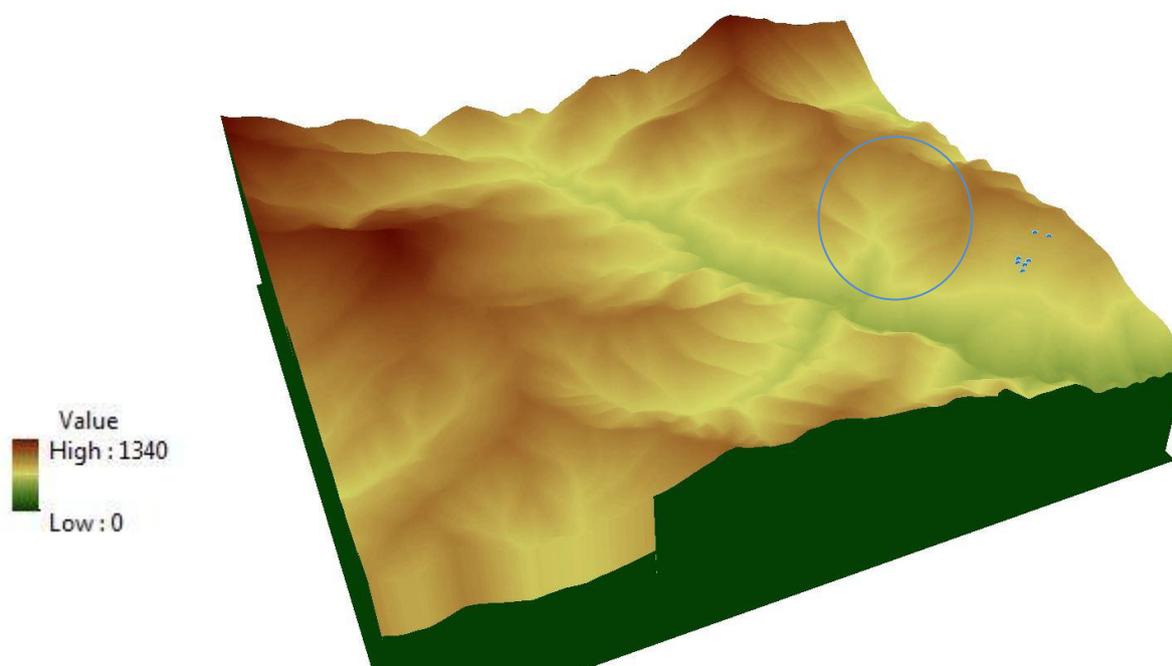
Fig.3 - DTM del pendio che interessa l'abitato di Cassingheno: il dissesto si sviluppa a partire dal crinale per interessare la zona sottostante in direzione dell'asta torrentizia

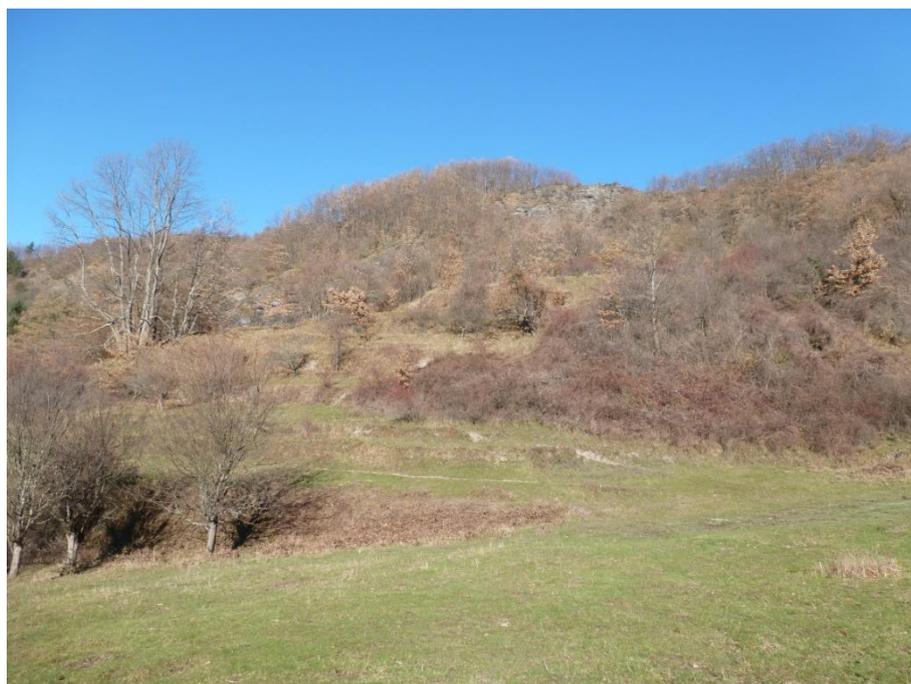
Fig. 4 - Anfiteatro morfostrutturale a monte dell'abitato.

Nella relazione inoltre si conclude che la paleofrana presenta condizioni generali di stabilità nella parte basale mentre in corrispondenza della parte della testata si manifestano lenti ma evidenti fenomeni di instabilità. Il basamento roccioso è caratterizzato dal contatto di due litotipi differenti a sui quali poggia l'accumulo di paleofrana: tale situazione è visibile nell'anfiteatro presente a monte dell'abitato che risulta caratterizzato nella parte più orientale dal deposito torbiditico con brecce poligeniche, mentre a occidente affiora la formazione di Ronco (Figg.4 e 5).

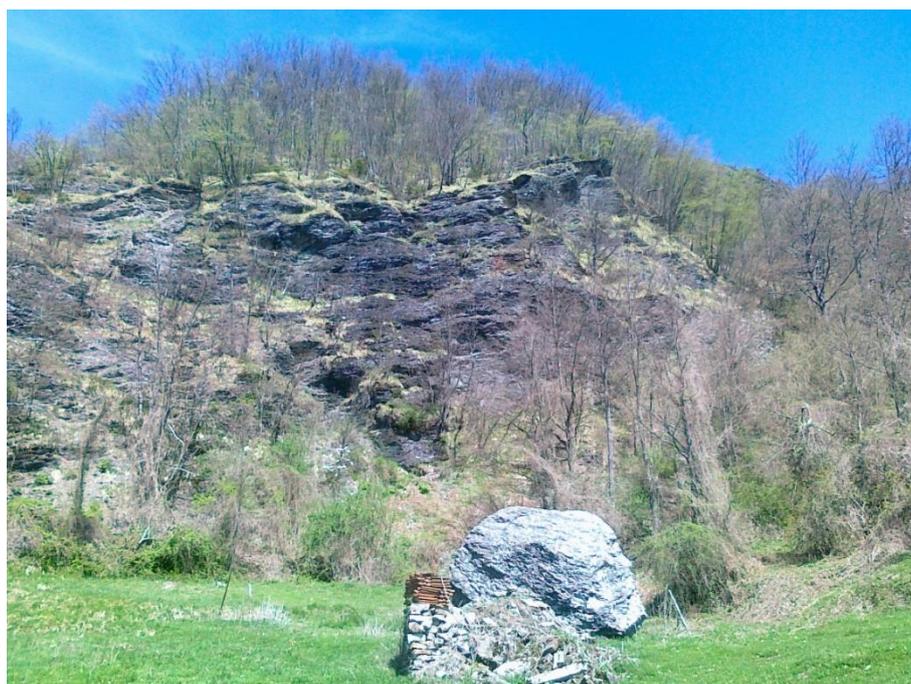
Fig. 5 - Substrato affiorante nella testata della paleofrana.

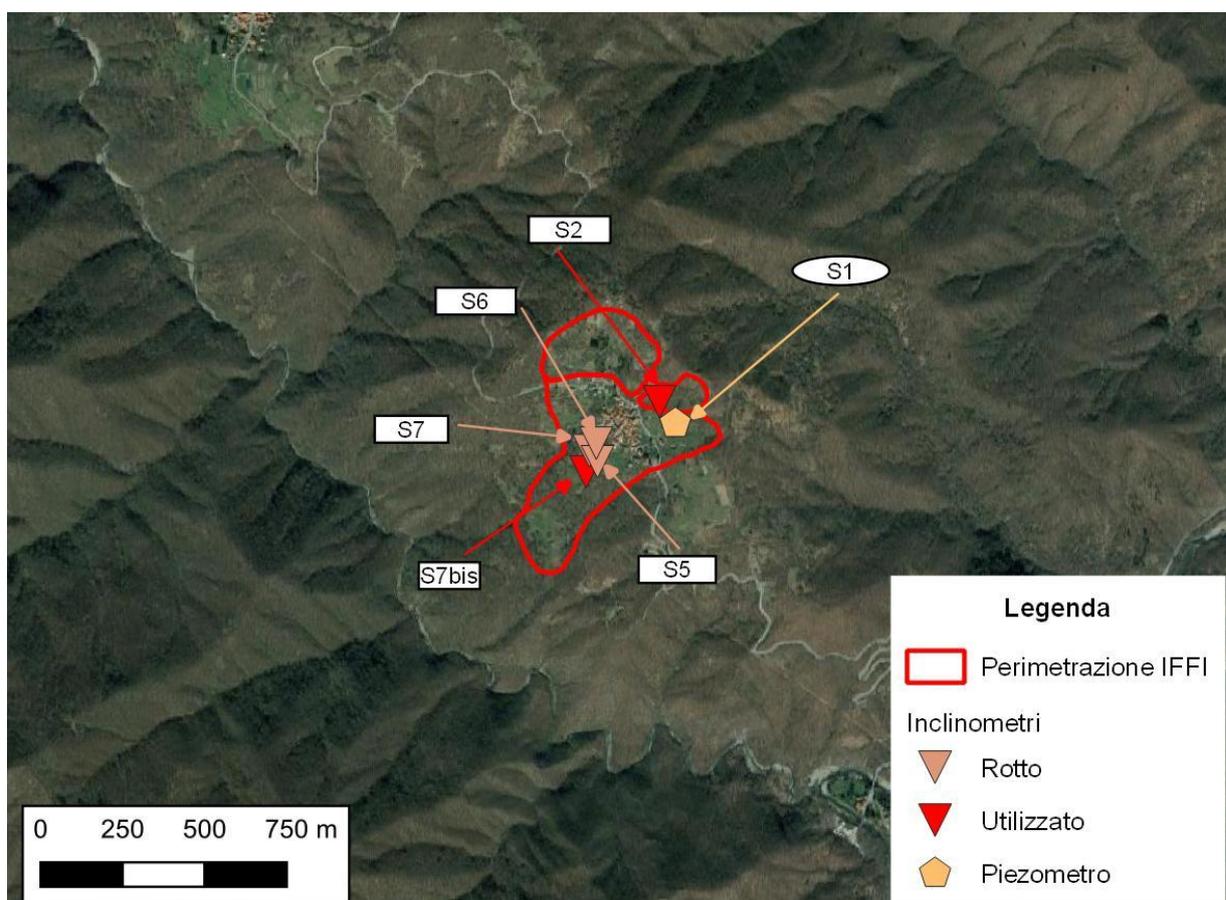
Fig. 6 - Posizione e stato degli inclinometri S6, S2, S7bis e del piezometro S1 (risalente al 2014).

Nel corso dell'anno 2014 sono stati presi in carico da parte di ARPAL gli inclinometri S6, S2 e S7bis (Fig.6) all'interno della perimetrazione dell'Inventario dei fenomeni franosi (Progetto IFFI).

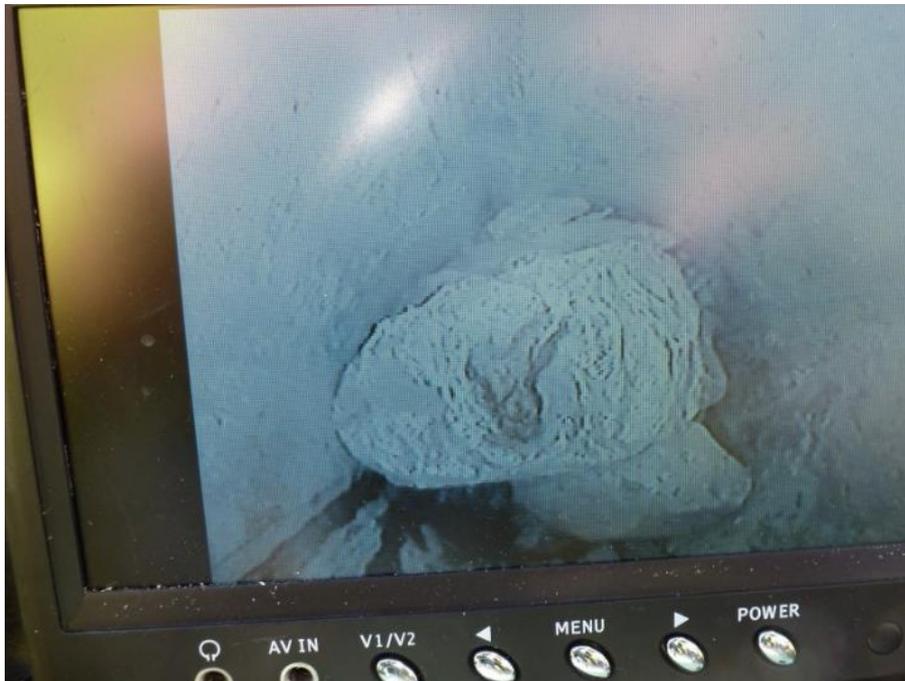
Per quanto riguarda gli altri tubi inclinometrici S4, S5 e S7 si sono riscontrati problemi nella discesa della sonda inclinometrica a causa della presenza a varie profondità di detrito e pietrame che ne hanno determinato l'inutilizzabilità (Figg.7 e 8). Le foto seguenti mostrano la presenza delle ostruzioni negli inclinometri.

Fig. 7 - Inclinometro S4: si può osservare la presenza di terra e pietre all'interno dell'inclinometro. Il detrito ostruisce completamente l'interno e pertanto la tubazione non risulta più utilizzabile.

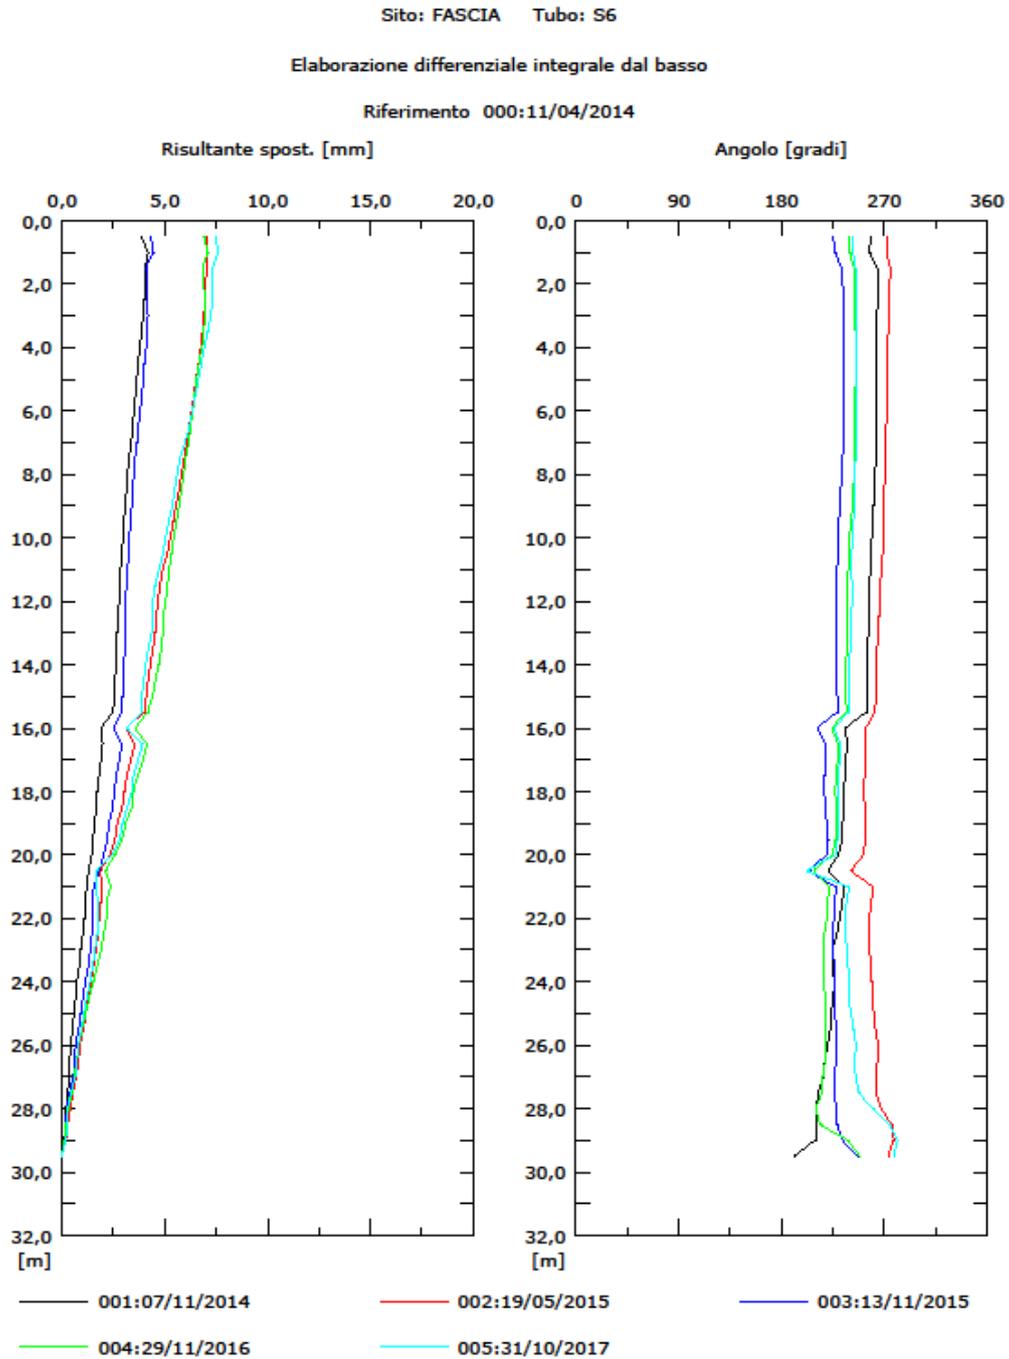
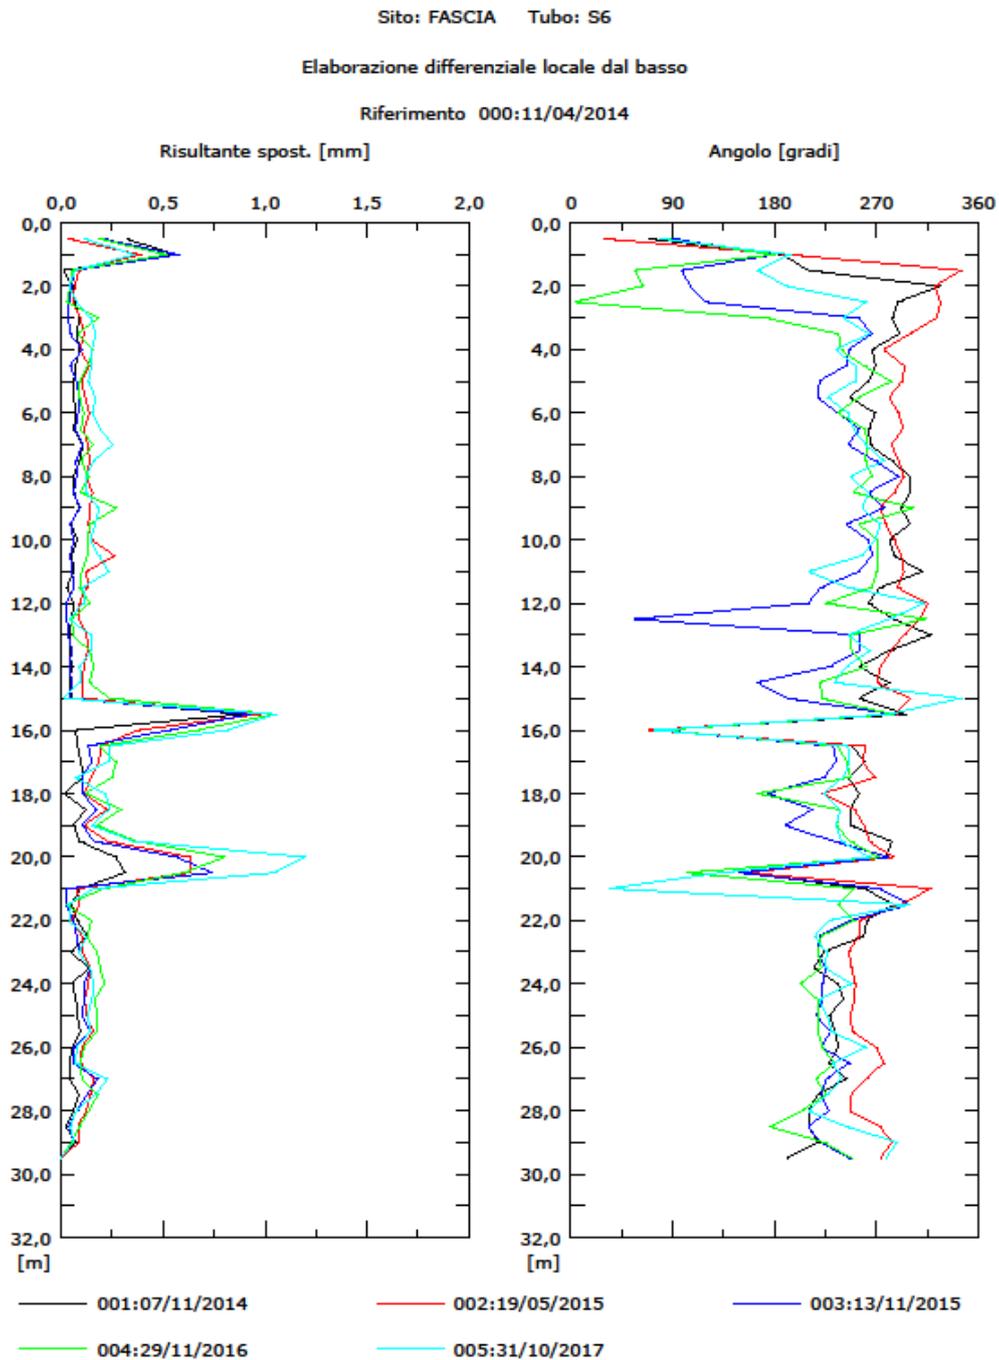
Le letture eseguite durante il monitoraggio del 2017 hanno mostrato che lo spostamento totale, pur rimanendo contenuto entro i 7 mm, sembrava delinearsi con deformate inclinometriche che mostravano una debole progressione: infatti sebbene nell'elaborazione integrale non fosse ancora chiara la zona di deformazione, dall'elaborazione locale si potevano rilevare due picchi, il più superficiale a 15-16 m di profondità e il secondo a circa 20 m. Quest'ultimo picco più profondo nell'ultima lettura mostrava un valore di spostamento superiore ai picchi precedenti, sebbene ancora non particolarmente rilevante in valore assoluto (Figg.9 e 10).

Fig. 9a - Grafici relativi all'elaborazione differenziale integrale (risultante degli spostamenti) dell'inclinometro S6

Fig. 9b - Grafici relativi all'elaborazione differenziale locale (spostamenti locali) dell'inclinometro S6.

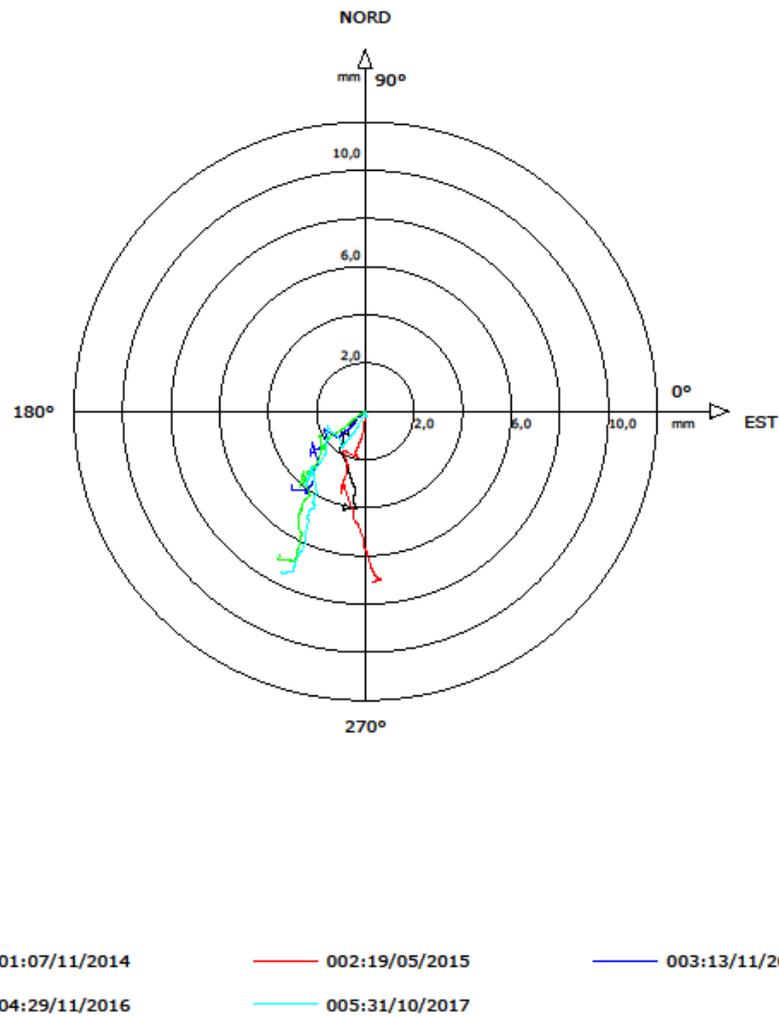
Fig. 10- Grafico relativo all'elaborazione differenziale integrale (diagramma polare della deviazione) dell'inclinometro S6

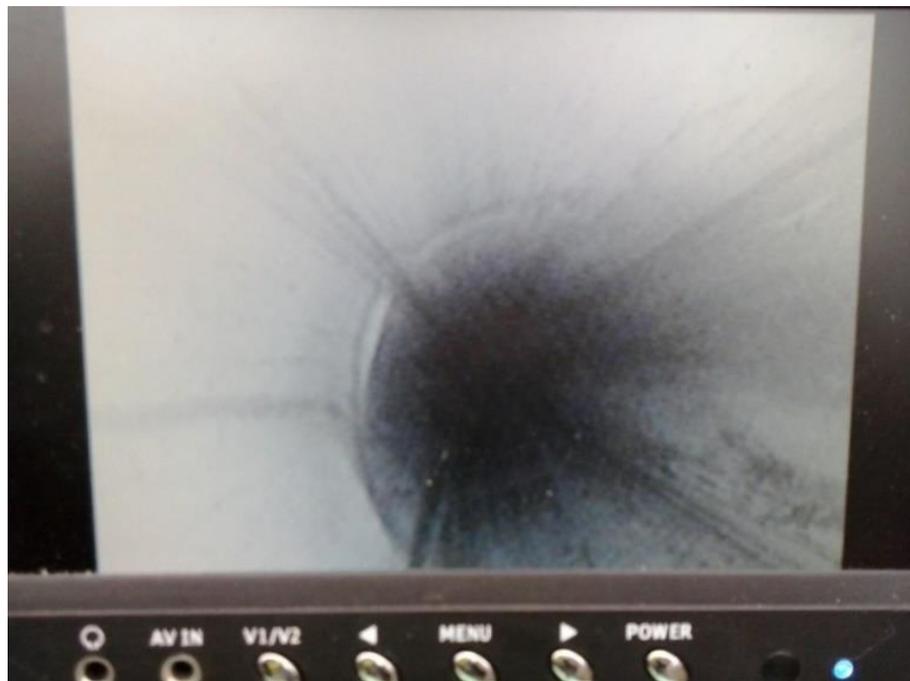
Fig. 11 - deformazione a -16m nell'inclinometro S6

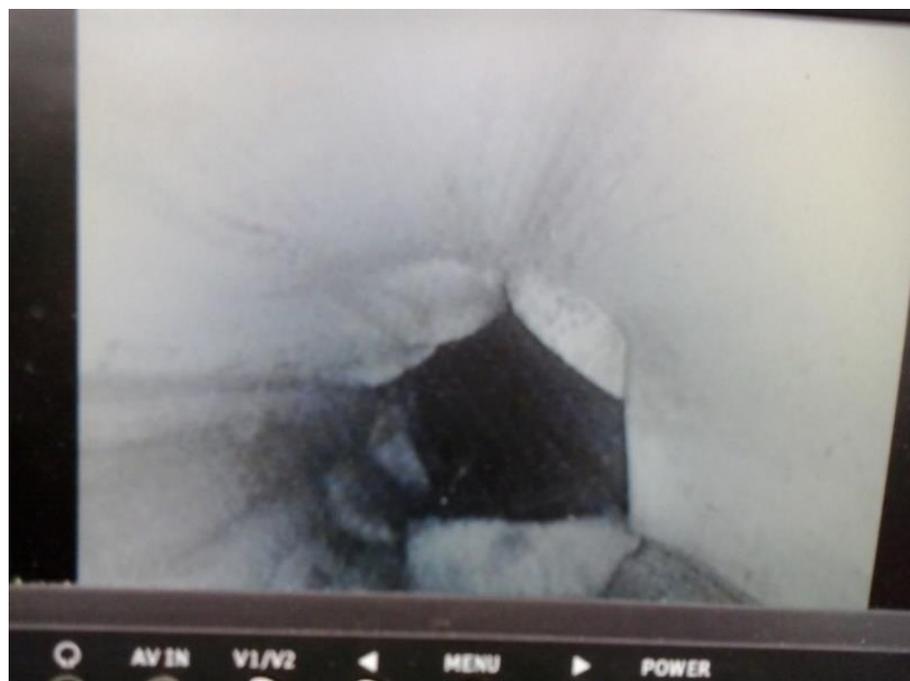
In data 13/11/2018 si è constatata, mediante videoispezione, la presenza di una deformazione che non consente più il passaggio della sonda inclinometrica a -20.20 m e quindi risulta inutilizzabile (Figg.5 e 6). Tale situazione sarebbe il risultato di un incremento dei movimenti del versante.

Fig. 12 - Forte deformazione con piano di taglio a -20 m nell'inclinometro S6

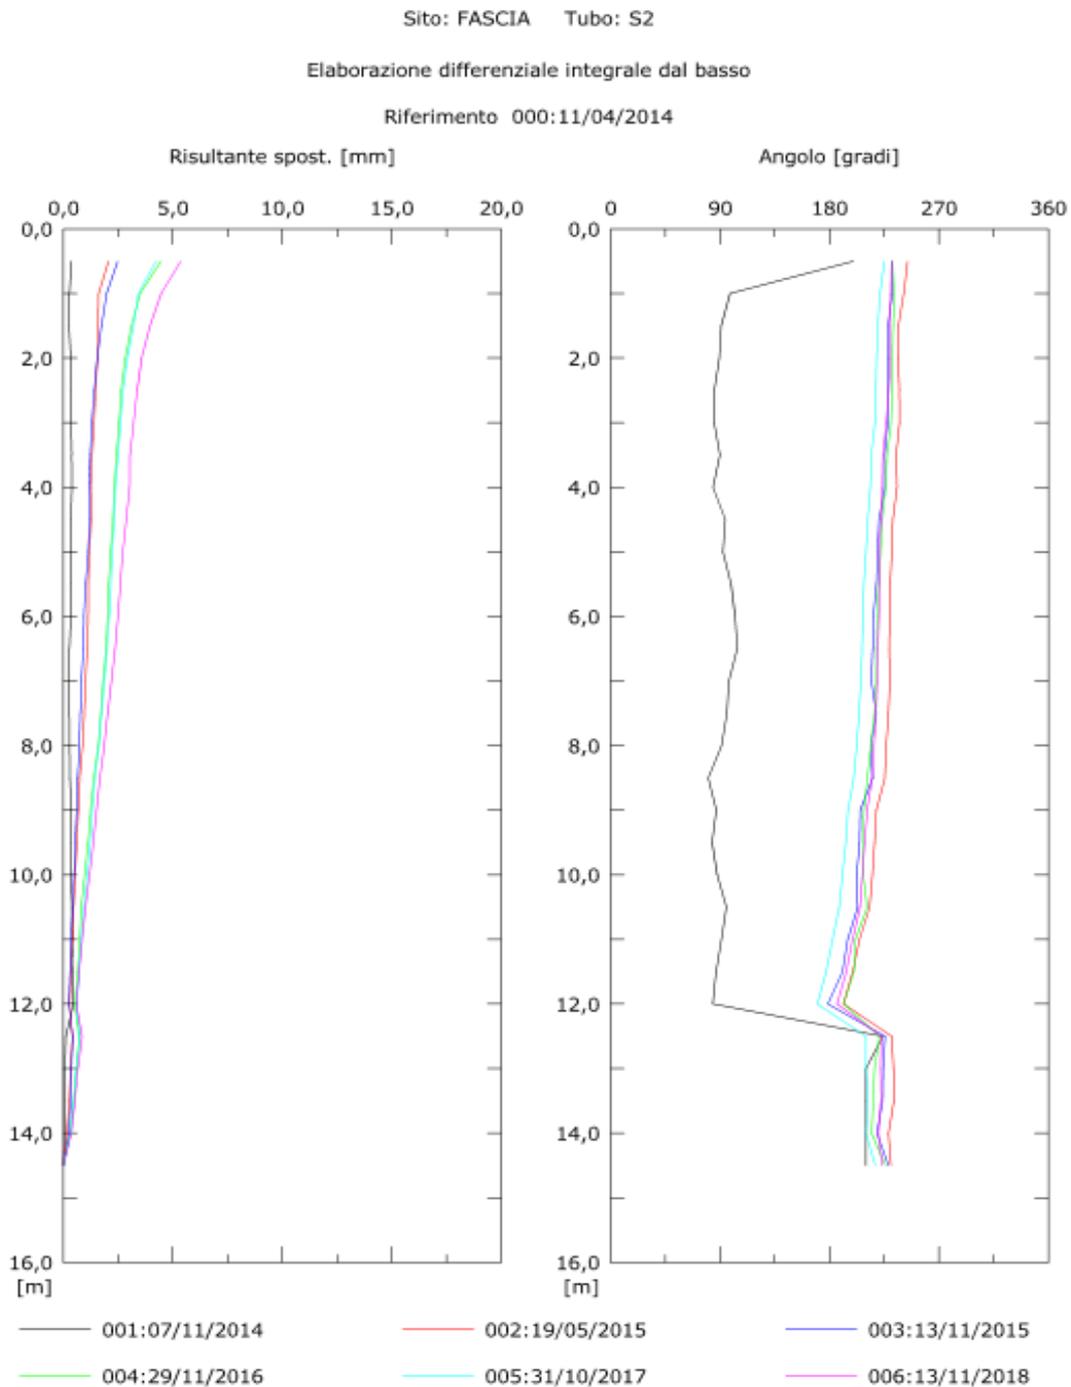
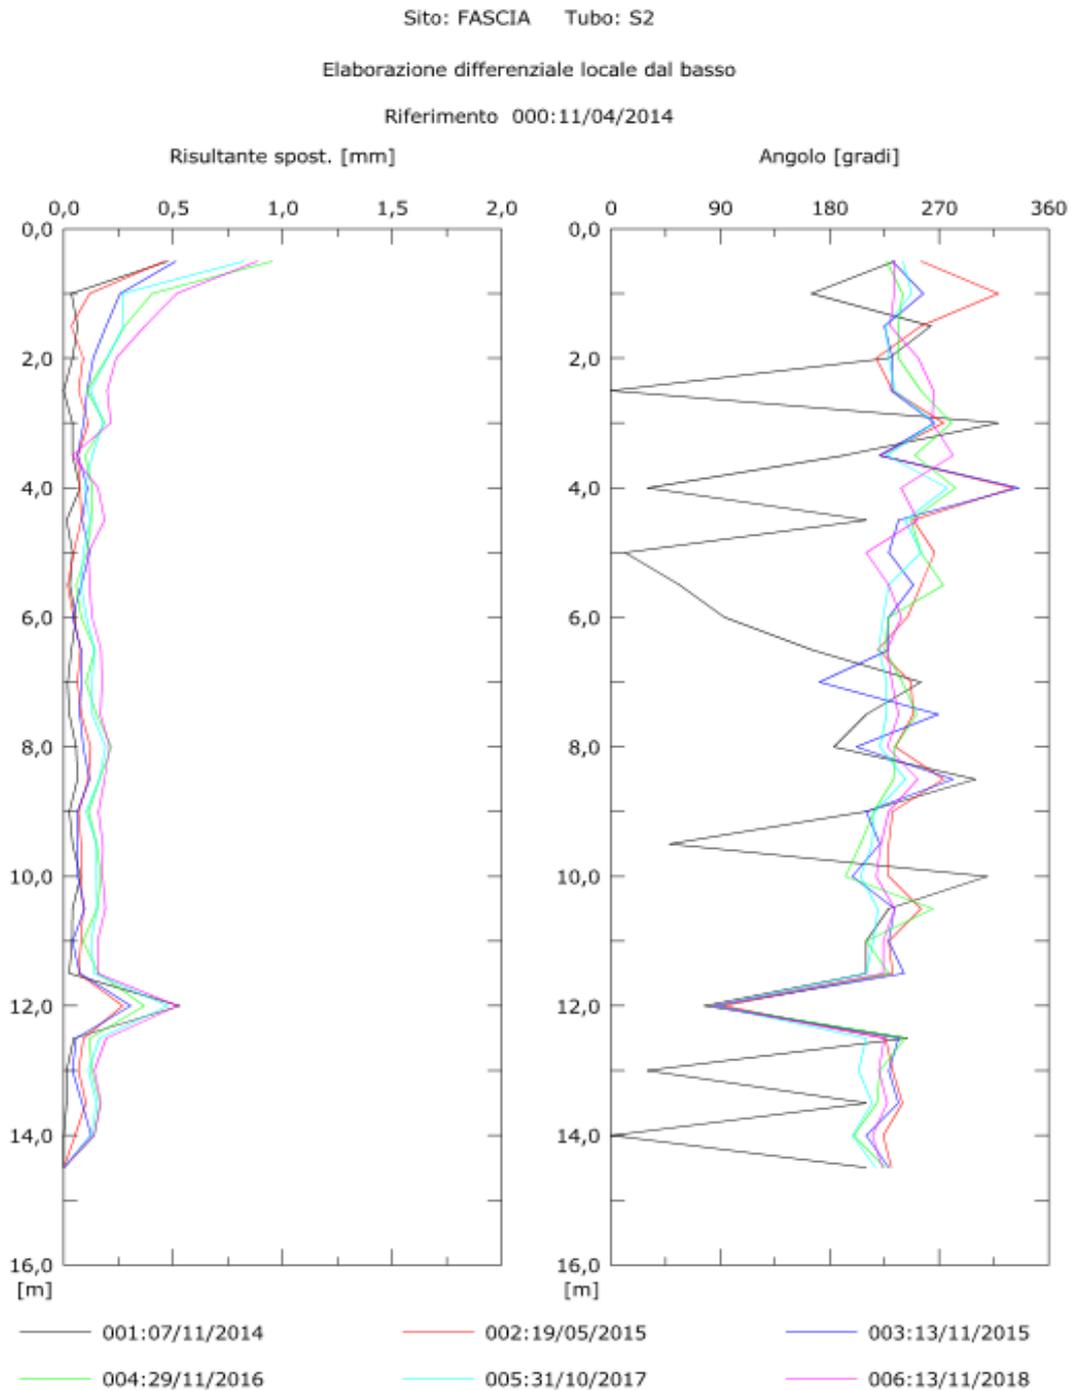
Nel corso del 2020 si è registrata la presenza di una forte deformazione a -12 m che non consente più il passaggio della sonda inclinometrica: la profondità in cui si è registrato il problema nella discesa della sonda corrisponde al picco presente nel grafico dell'elaborazione locale. Il monitoraggio 2018 aveva evidenziato, nell'elaborazione differenziale integrale, uno spostamento totale di 7 mm, con un aumento di 2 mm rispetto al 2017.

La zona potenzialmente in movimento, come si può vedere dall'elaborazione differenziale locale, si trova a -12 m con una direzione di spostamento rivolta in modo concorde verso valle (Figg.13 e 14). Complessivamente si può concludere che nonostante la relativa lunghezza della tubazione inclinometrica, si sia intercettato in parte il movimento lungo il piano di taglio.

Fig. 13a - Grafici relativi all'elaborazione differenziale integrale (risultante degli spostamenti) dell'inclinometro S2.

Fig. 13b - Grafici relativi all'elaborazione differenziale locale (spostamenti locali) dell'inclinometro S2.

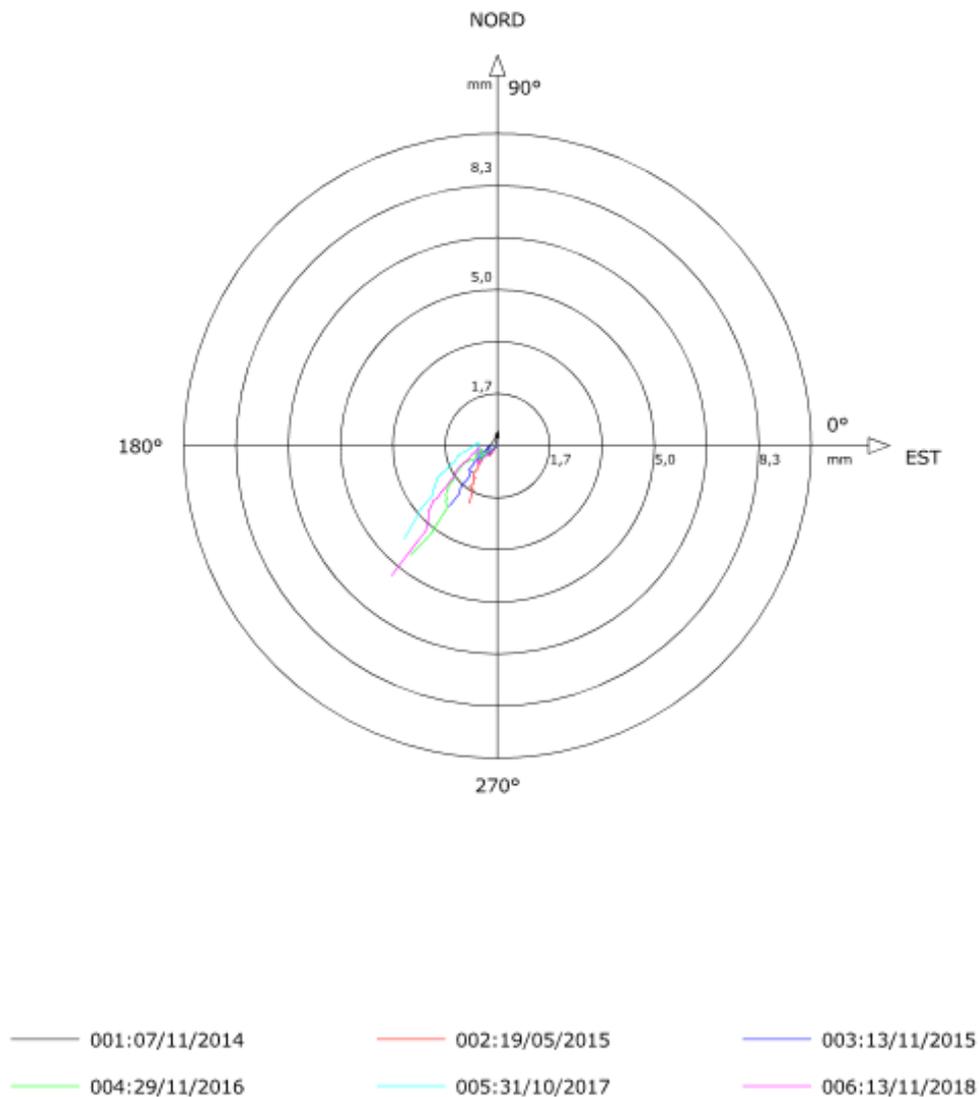
Fig. 14 - Grafico relativo all'elaborazione differenziale integrale (diagramma polare della deviazione) dell'inclinometro S6

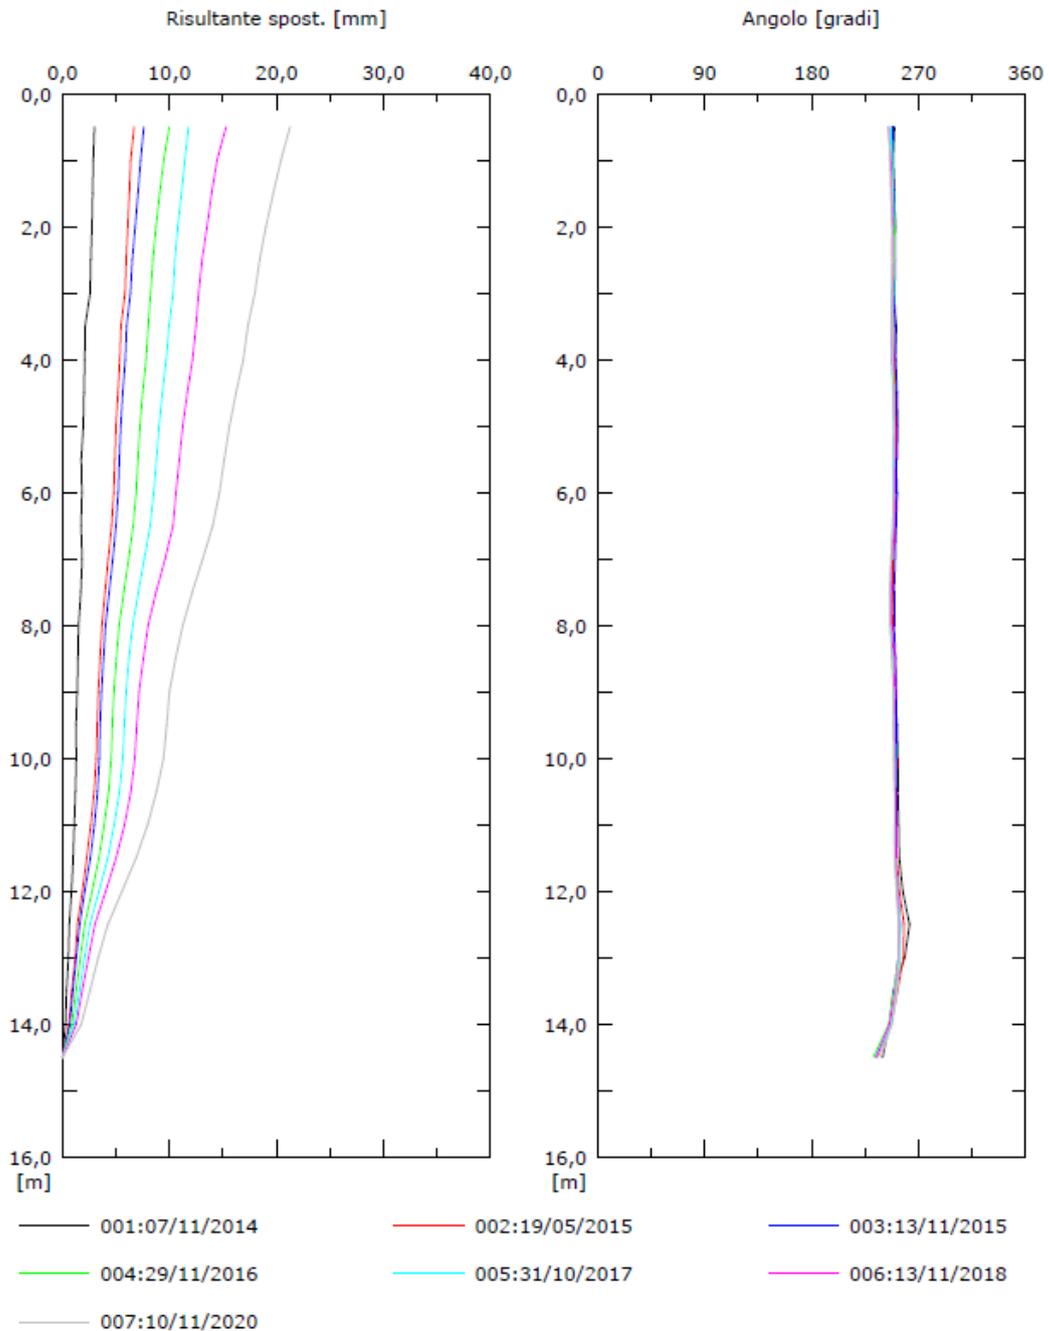
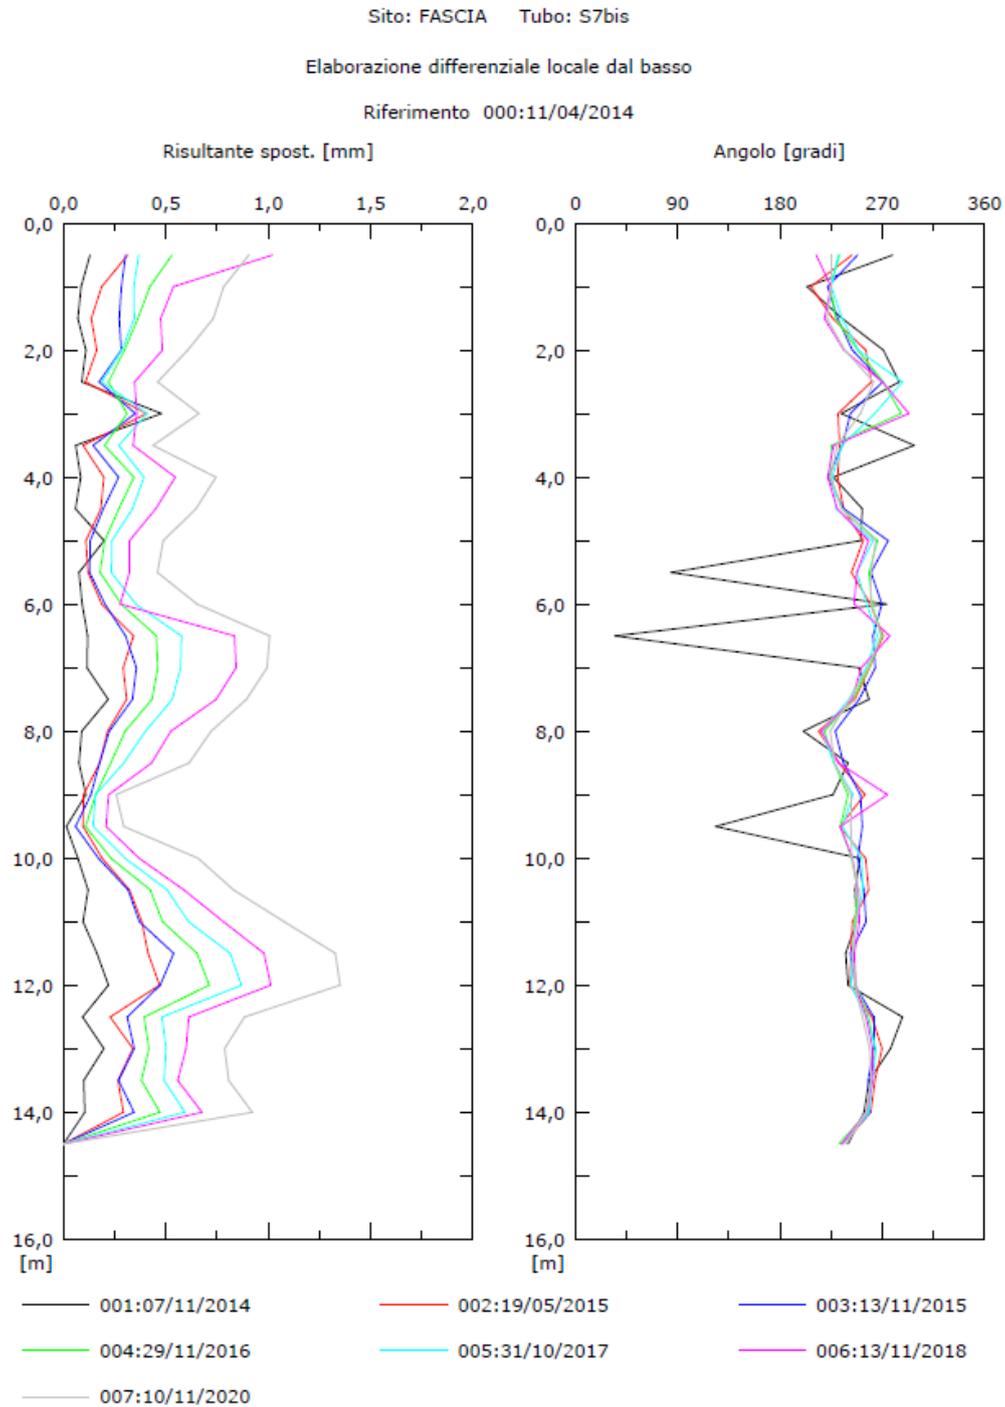
Dall'elaborazione differenziale integrale si evince uno spostamento totale di 23 mm rispetto al 2014, con un aumento di circa 8 mm rispetto al 2018 (Figg.15 e 16). L'elaborazione locale conferma un innalzamento dei valori strumentali specie in profondità con la possibilità che effettivamente tutta la tubazione, data la limitata profondità sia interessata da uno spostamento a partire dal fondo: il movimento rilevato dalla strumentazione sarebbe inoltre concorde con la direzione di pendenza del versante. Le letture future potranno confermare l'una o l'altra ipotesi e in ogni caso rimane il dubbio sulla effettiva funzionalità dell'inclinometro data la limitata profondità di installazione.

Fig. 15a - Grafici relativi all'elaborazione differenziale integrale (risultante degli spostamenti) dell'inclinometro S7bis.

Fig. 15b - Grafici relativi all'elaborazione differenziale locale (spostamenti locali) dell'inclinometro S7bis.

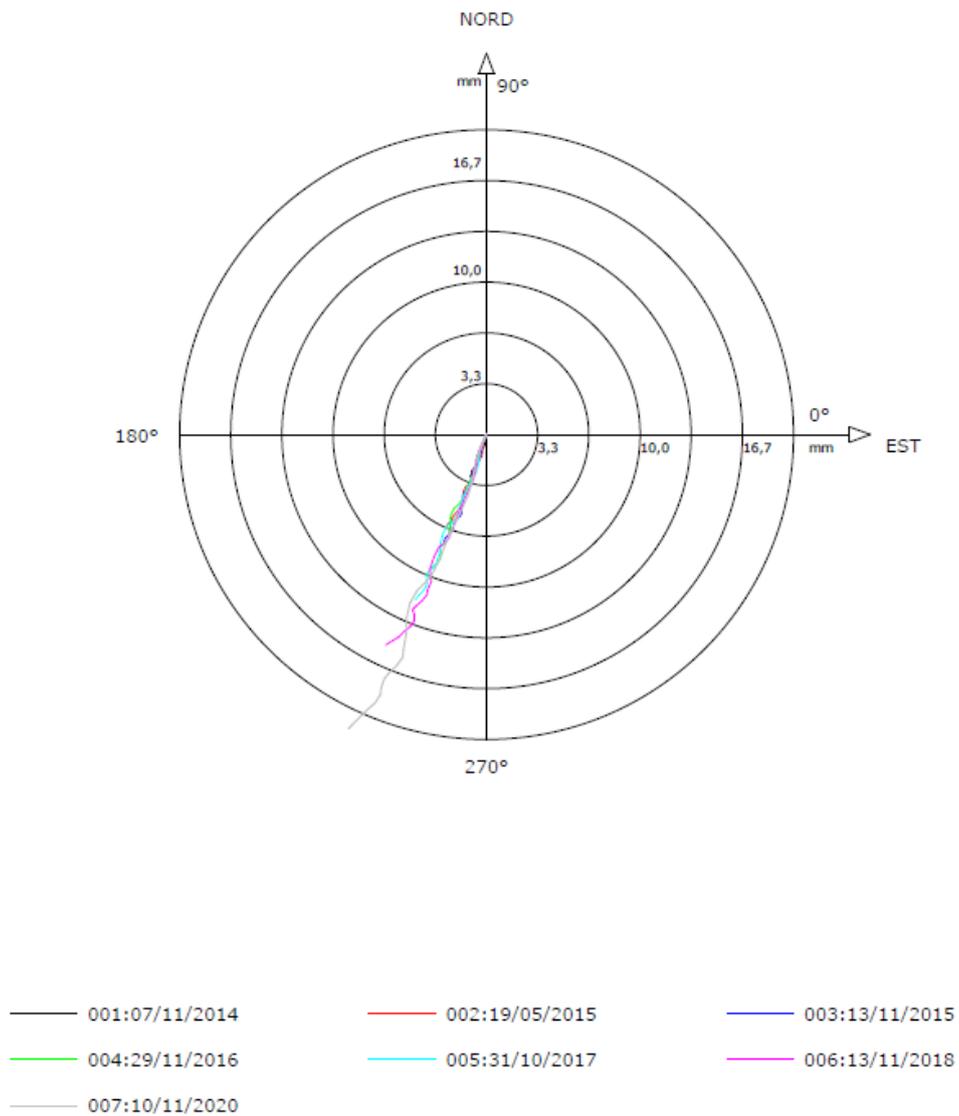
Fig. 16 - Grafico relativo all'elaborazione differenziale integrale (diagramma polare della deviazione) dell'inclinometro S6

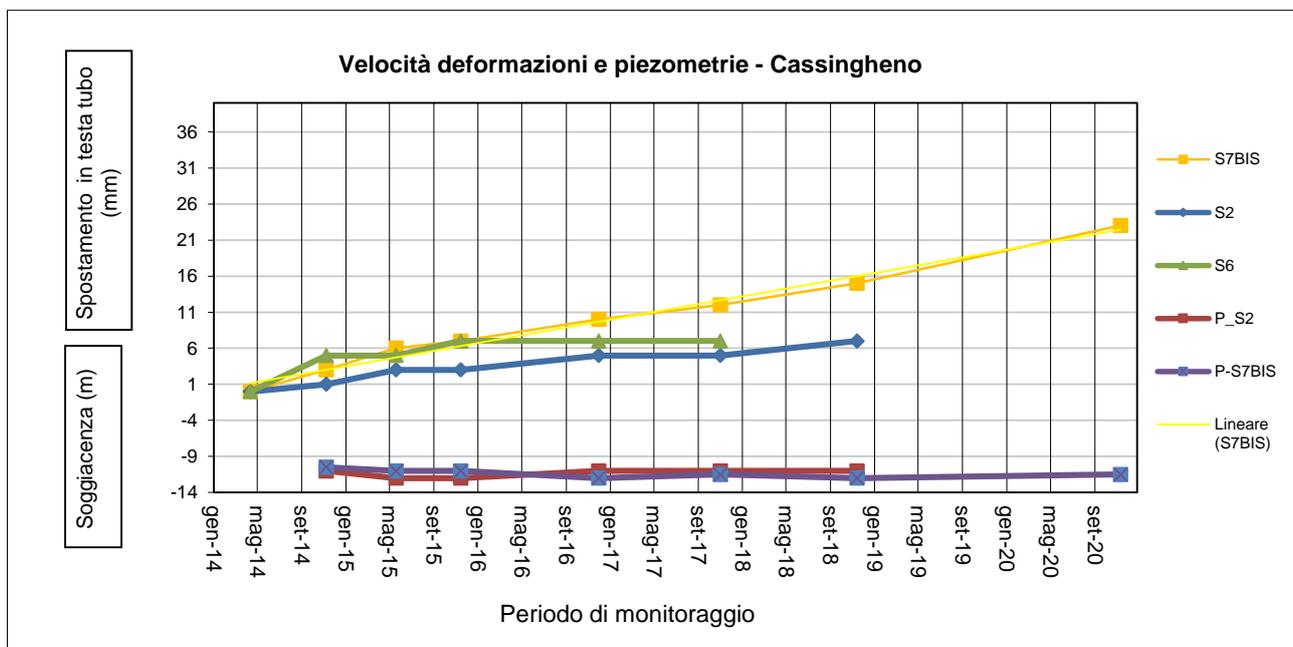
Per quanto i dati relativi alla soggiacenza della falda, ottenuti da rilievi in tubi inclinometrici, sono da ritenere approssimativi e potenzialmente soggetti a errori: la falda è stata rilevata in 2 inclinometri a circa -10/11 m di profondità.

Fig. 17 - Velocità delle deformazioni e soggiacenza della falda. Linea di tendenza S7BIS

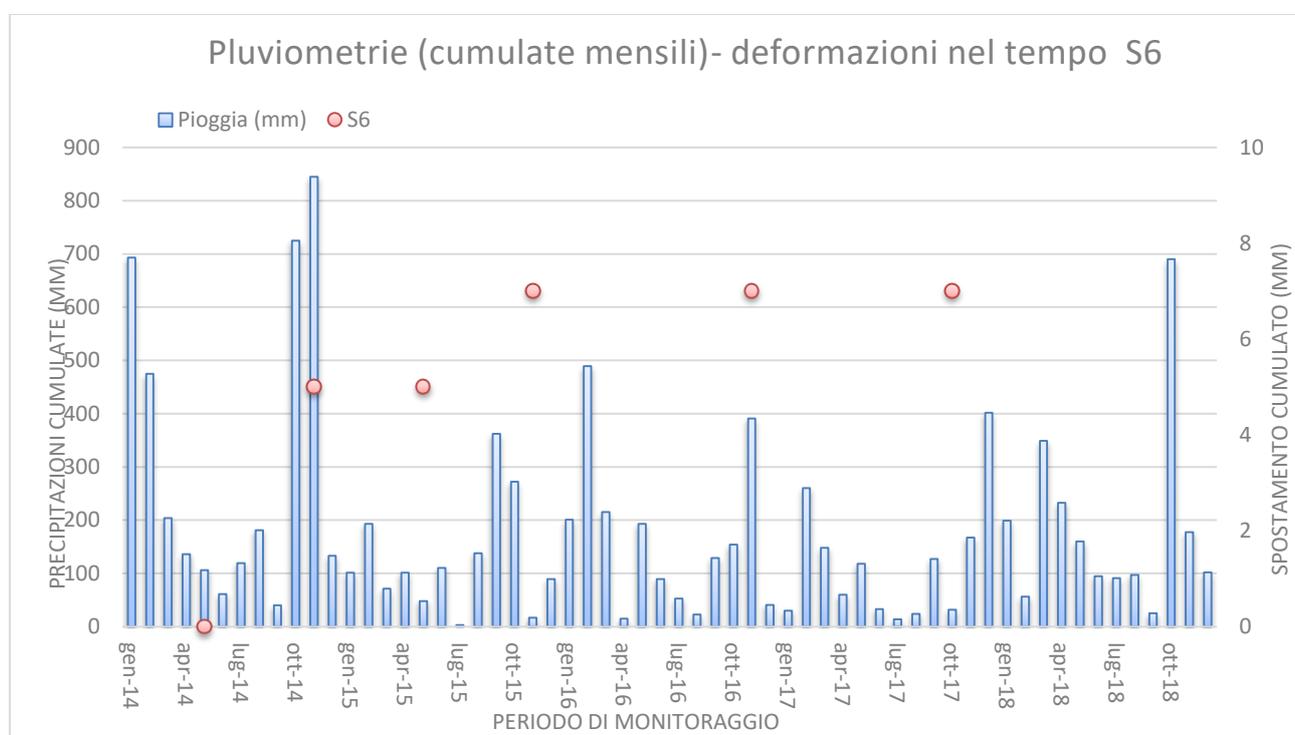
Dall'osservazione della Fig.18 si rileva come, nonostante eventi meteo di una certa portata concentrati in pochi giorni, non si siano verificati spostamenti di una certa entità in profondità in S6. Questo potrebbe far pensare ad un cinematismo non tanto dipendente da eventi intensi limitati nel tempo ma piuttosto da periodi lunghi caratterizzati da piogge importanti e prolungate. Si può notare infatti che anche dopo i due mesi di ottobre e novembre 2014 con valori di pioggia pari a 1570 mm non si sia registrato alcun spostamento rilevante. Si deve peraltro notare che periodi lunghi e piovosi comprendenti alcuni mesi non si sono riproposti dal 2014 e quindi allo stato attuale risulta impossibile verificare il cinematismo della frana direttamente dipendente da tali eventi meteo.

Fig. 18 – Andamento pluviometrico mensile (stazione TORRIGLIA) e letture inclinometriche S6.

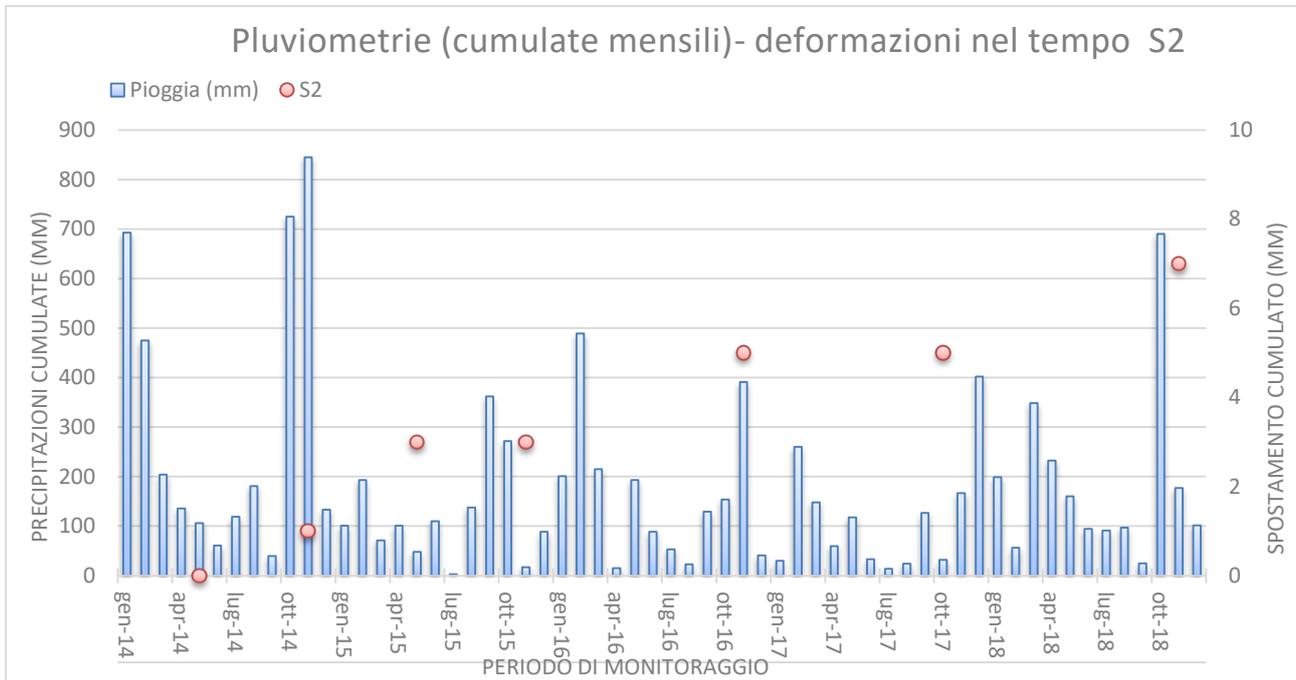
Per quanto riguarda invece gli altri inclinometri, di limitata lunghezza rispetto a S6, si registrano lievi movimenti maggiormente dipendenti dalle precipitazioni e localizzati più in superficie.

Fig. 19 – Andamento pluviometrico mensile, (stazione TORRIGLIA) e letture inclinometriche S2.
