GE026 - Cassingheno - Fascia (GE)

1. Inquadramento del sito

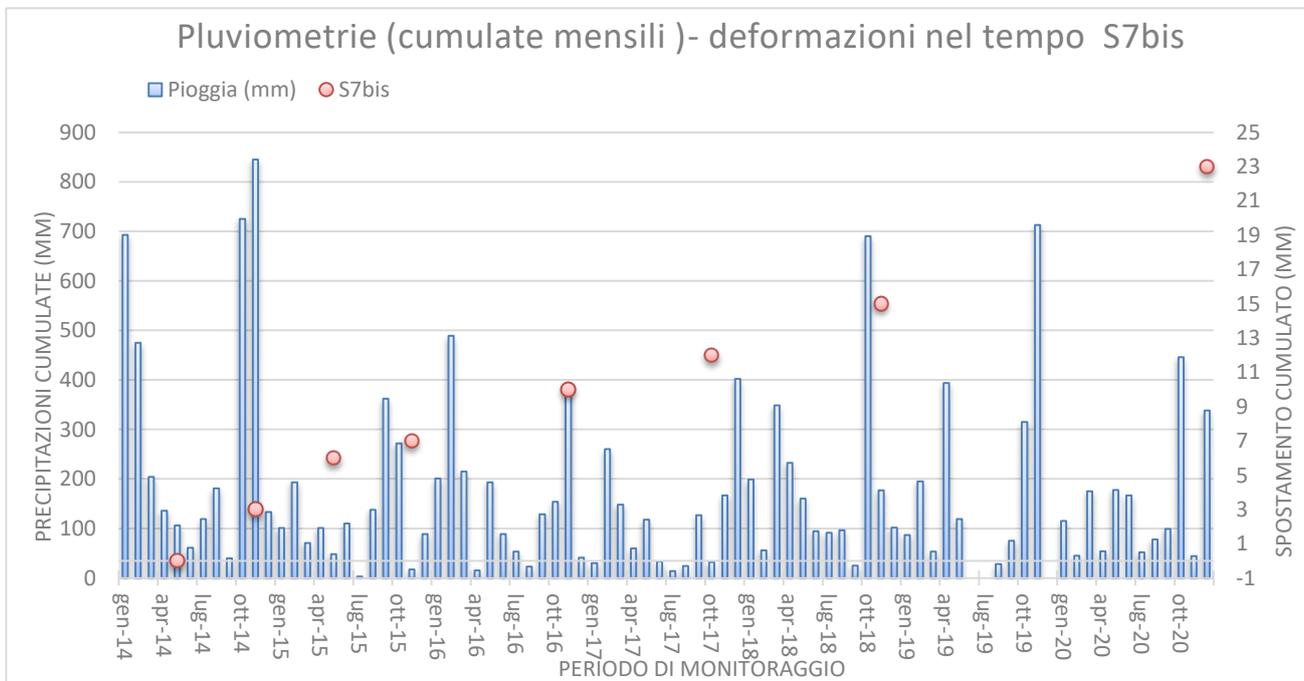
Per quanto riguarda invece gli altri inclinometri, di limitata lunghezza rispetto a S6, si registrano lievi movimenti maggiormente dipendenti dalle precipitazioni e localizzati più in superficie.

Fig. 20 – Andamento pluviometrico mensile (stazione TORRIGLIA) e letture inclinometriche S7bis.
