# GE037 - Vallepiana - Borzonasca (GE)

## 1. Inquadramento del sito

### 3. Analisi dei dati inclinometrici (monitoraggio attivo)

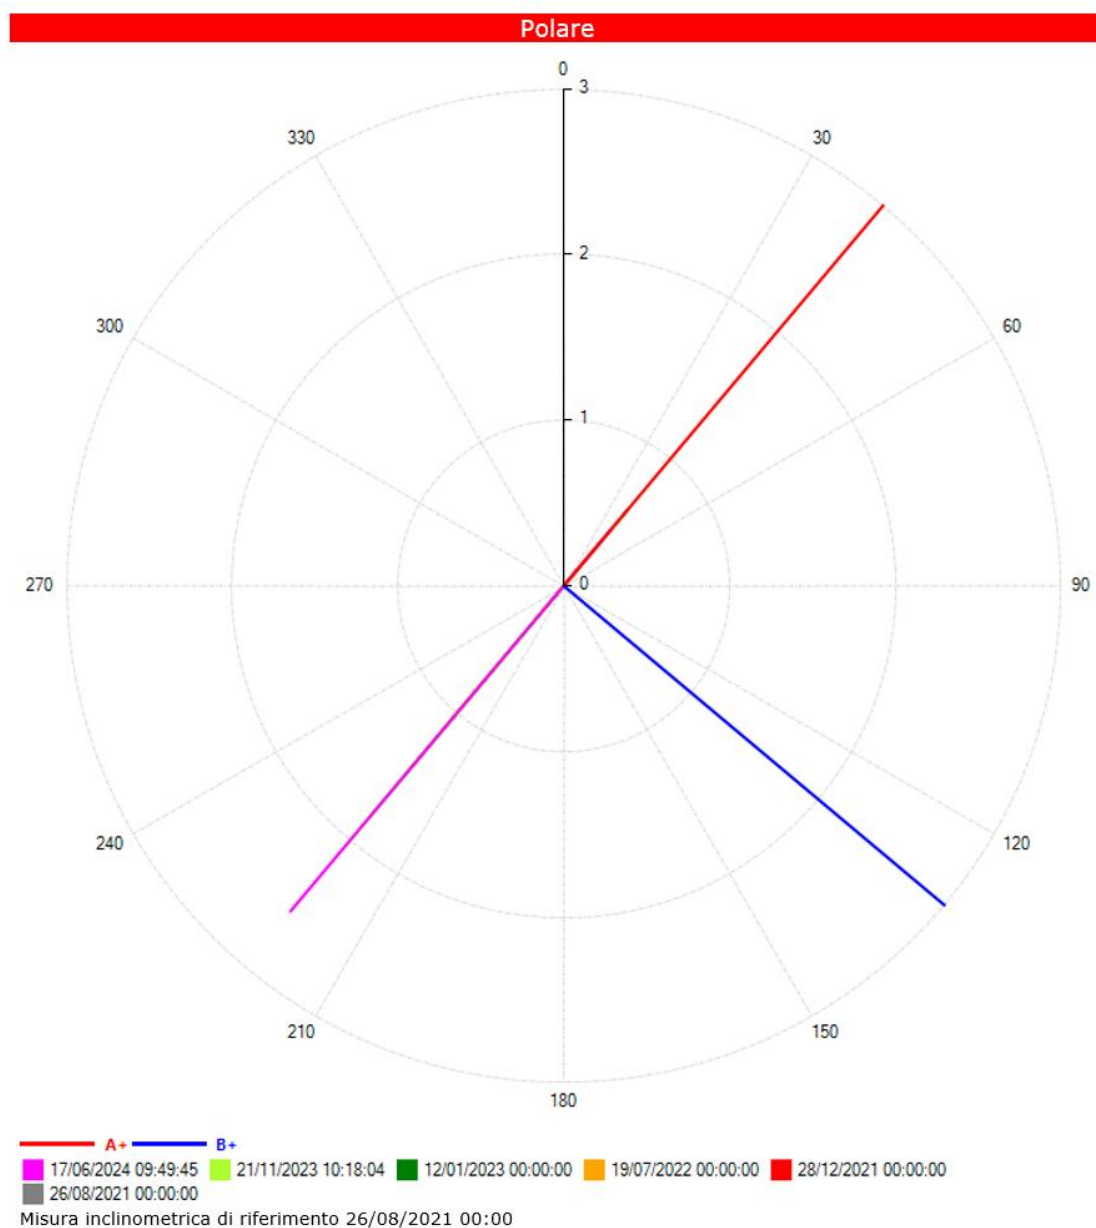
La massima variazione locale, rilevata come negli anni precedenti alla profondità di 24 m dal p.c., è di 0,6 mm, quindi al di sotto del margine d'incertezza strumentale (Figg. 6 e 7). Il diagramma polare indica un movimento verso i quadranti sud-occidentali, concordemente con la direzione di perdita di quota del pendio.

**Fig. 7** - Grafico relativo all'elaborazione differenziale integrale (diagramma polare della deviazione) dell'inclinometro S7.

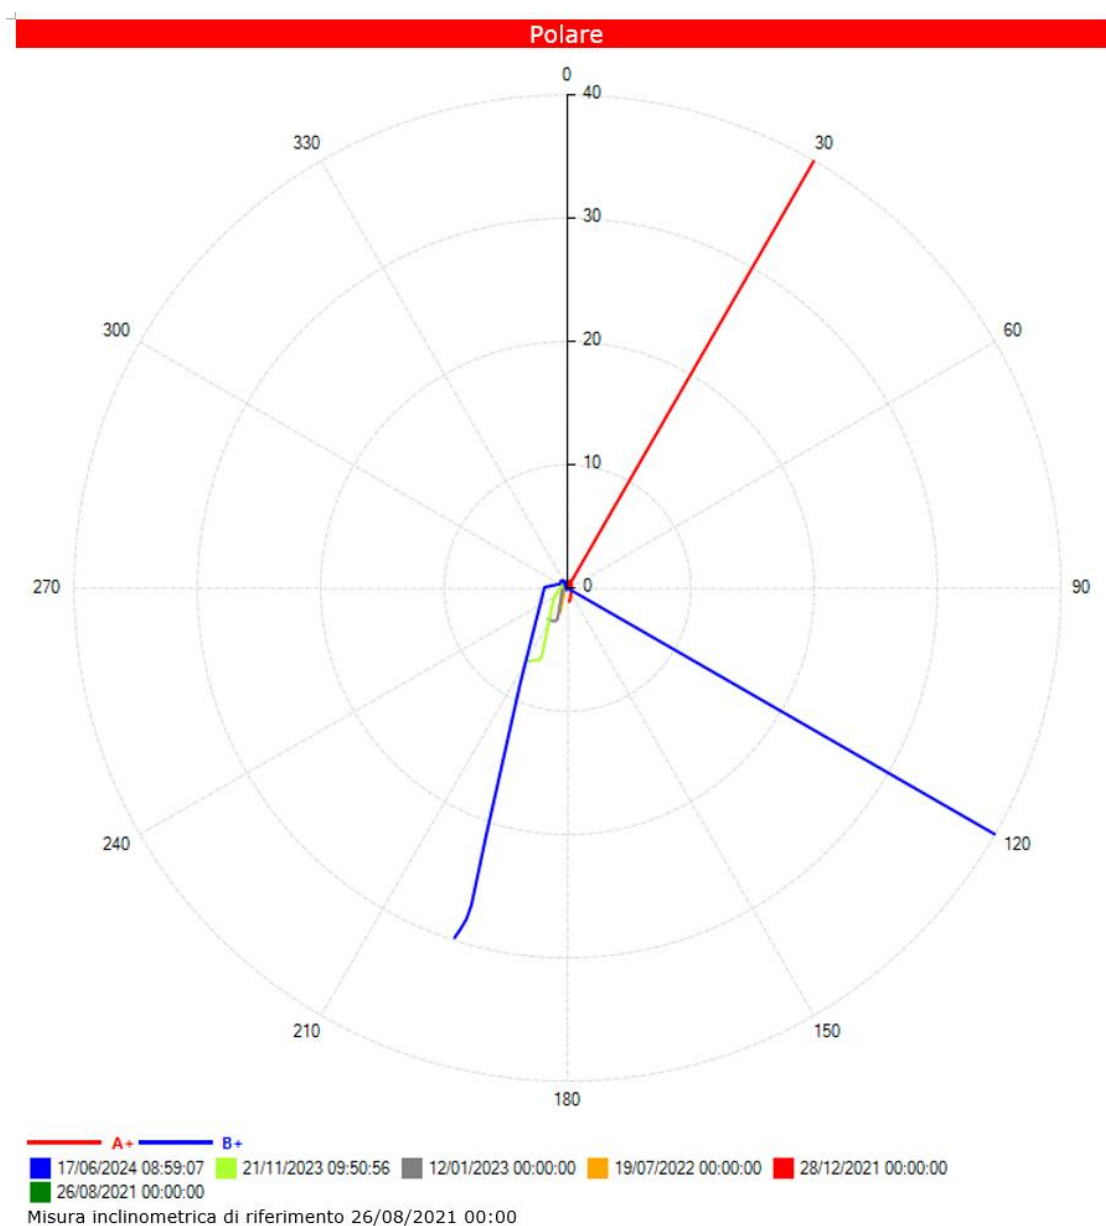
L'elaborazione differenziale locale evidenzia un picco della deformazione tra 1,5 e 4 m da p.c., con un massimo degli spostamenti a 2,5 m di profondità, pari a 12,7 mm. Alla medesima profondità si erano registrati spostamenti di entità minore negli anni precedenti (Figg. 8 e 9). Come osservabile dal diagramma polare (Fig. 10), il movimento ha direzione media di 200° in accordo con l'orientazione del versante.

**Fig. 9** - Grafico relativo all'elaborazione differenziale integrale (diagramma polare della deviazione) dell'inclinometro S8.

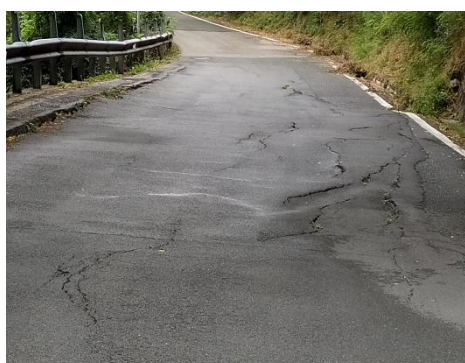
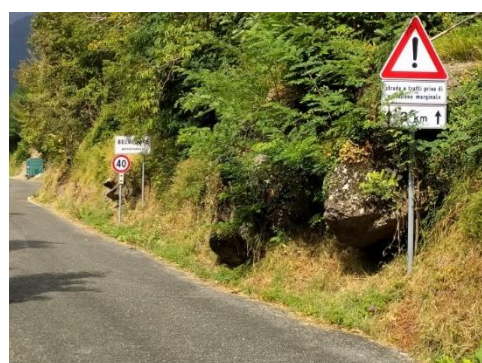
Durante i sopralluoghi svolti negli anni, sono stati osservati diversi effetti superficiali del dissesto: la sede stradale per lunghi tratti è apparsa fortemente dissestata con lesioni e cedimenti molto marcati (Fig. 10-sx); inoltre anche gli edifici in diversi punti delle frazioni di Vallepiana e Belvedere hanno evidenziato la presenza di lesioni molto pronunciate sulle facciate, visibili a notevole distanza (Fig.11). Sono stati riscontrati infine blocchi di roccia non in posto, di dimensioni fino a plurimetriche, presenti anche ai margini della sede stradale (Fig.10-dx).

**Fig. 10** - Fessure di trazione sull'asfalto in loc. Vallepiana riscontrate nel dicembre 2021 (a sinistra), blocchi di roccia plurimetrici non in posto in prossimità della sede stradale - loc. Belvedere (a destra).
