# IM002 - San Romolo- Sanremo (IM)

## 1. Inquadramento del sito

## 5. *Analisi dei dati inclinometrici (monitoraggio da 2009-2021)*

## 6. Analisi dei dati inclinometrici (monitoraggio attivo)

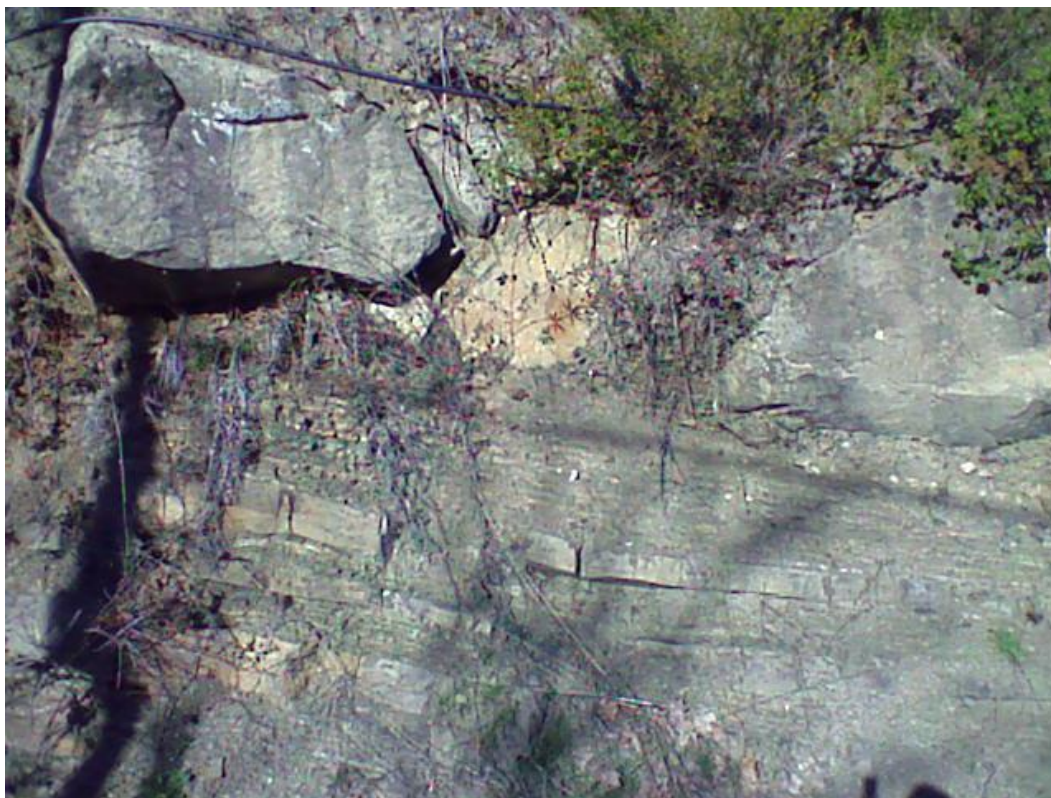
**Fig. 4a** - Affioramento della sequenza sedimentaria con alternanze di strati marnosi e megastrati di arenaria, spesso disarticolati da sistemi di fratture.

Nell'ambito del progetto transfrontaliero *AD VITAM* nel periodo novembre-dicembre del 2018 sono infine stati eseguiti dall'impresa M3D Costruzioni s.r.l. dei nuovi 4 sondaggi a distruzione di nucleo per l'installazione di 2 piezometri S20P e S21P di lunghezza 20.00 m e 2 inclinometri S21I e S20I spinti rispettivamente fino alla profondità 30 m e 40 m. Dall'analisi dei cuttings è stata ricostruita una stratigrafia così composta: fino a 0.50 m terreno vegetale, da 0.50 a 15-27 m è presente una coltre detritica franosa, seguita dal substrato roccioso calcareo fino ad una profondità di 30-40 m (Fig.3). A conferma dell'analisi stratigrafica, anche in superficie si rinvenivano megablocchi di arenaria, di dimensioni frequentemente superiori a 4-5 m di diametro (frammenti di stratificazioni sedimentarie) che sono completamente disarticolati dal basamento roccioso in posto e immersi nella coltre detritica che costituisce il corpo di frana (Fig. 4 a-b).

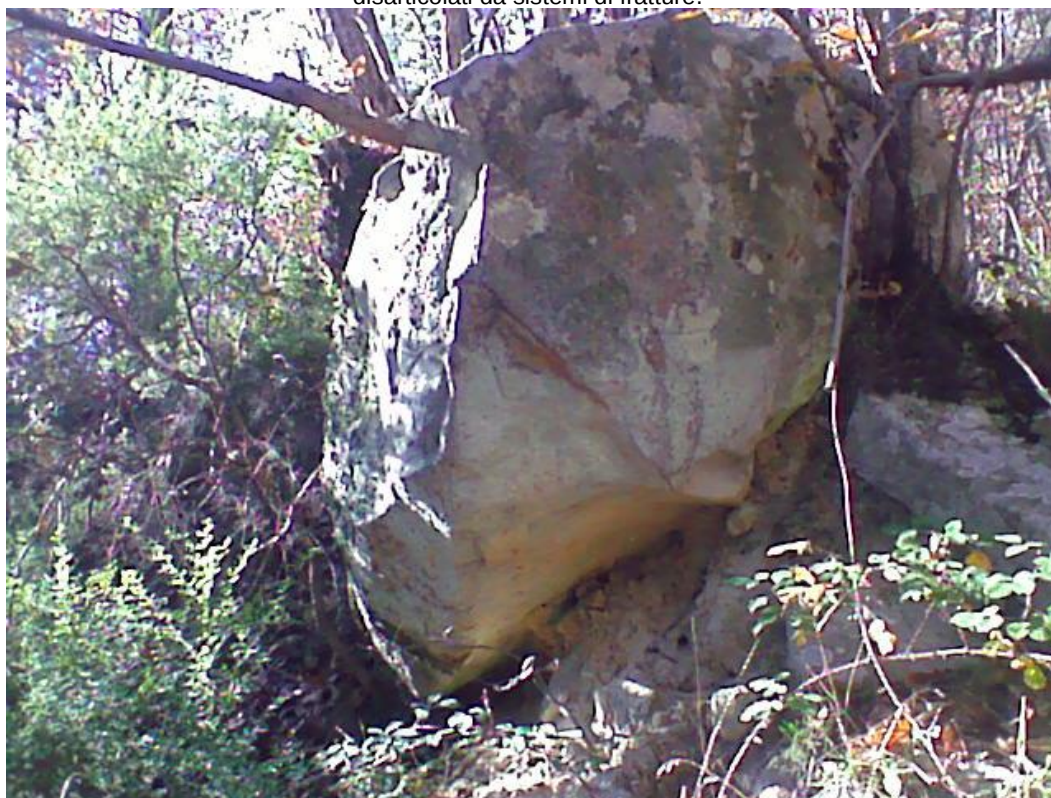
**Fig. 4b** - Affioramento della sequenza sedimentaria in blocchi di dimensioni metriche immersi anche nella massa franosa.

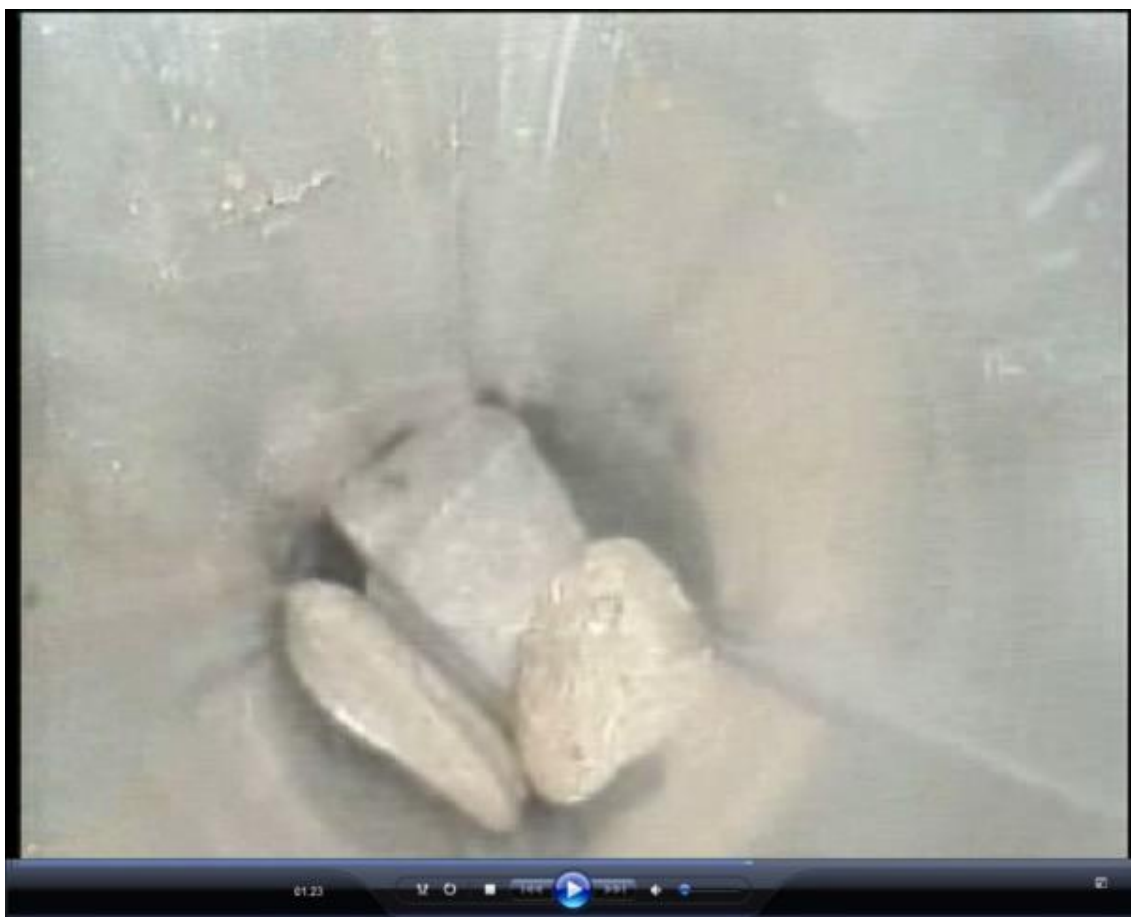
Dall'elaborazione differenziale integrale si è osservato nel periodo 2009-2011 uno spostamento totale pari a 15 mm, comprendente periodi di stasi e riprese del movimento. Lo spostamento in testa tubo rispecchia perfettamente la deformazione che avviene a fondo foro (20 m), confermata dall'elaborazione locale con un picco di circa 5 mm (Figg.6 e 7). Resta dubbia l'entità della deformazione registrata a fondo foro proprio per la limitata profondità dell'inclinometro. Si sottolinea che la lettura di 25 ottobre 2012 non è stata eseguita perché la tubazione è stata rinvenuta inutilizzabile, come da foto eseguita da telecamera da foro, a causa di un'occlusione riscontrata alla profondità di 6 m (Fig. 5).

**Fig.5** - Occlusione della tubazione inclinometrica 2I alla profondità di 6m – telecamera da foro
