5 Ville San Pietro- Borgomaro (IM)

5.1 Inquadramento del sito

REMOVER 2008-2024

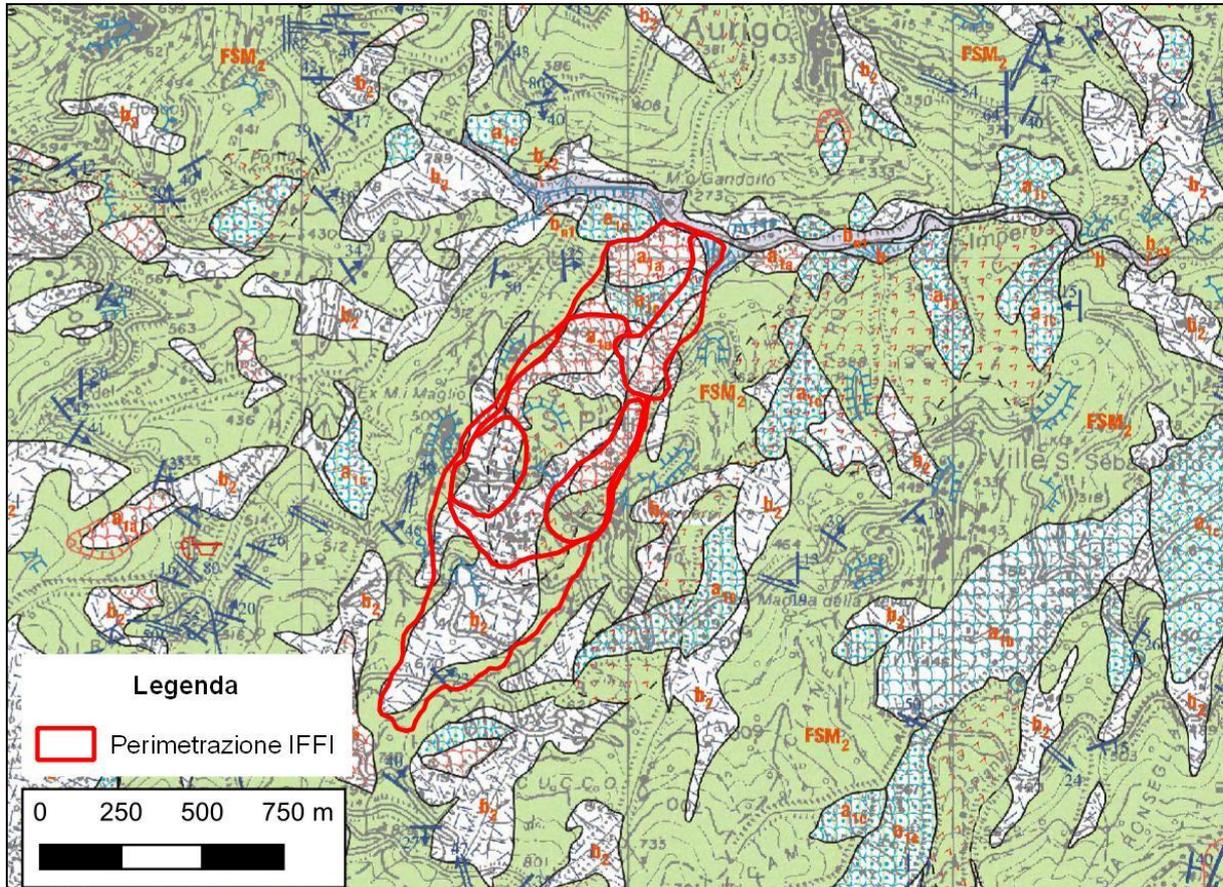
Fig. 1 - Stralcio Carta Geologica Regionale (CARG) sc.1:25.000

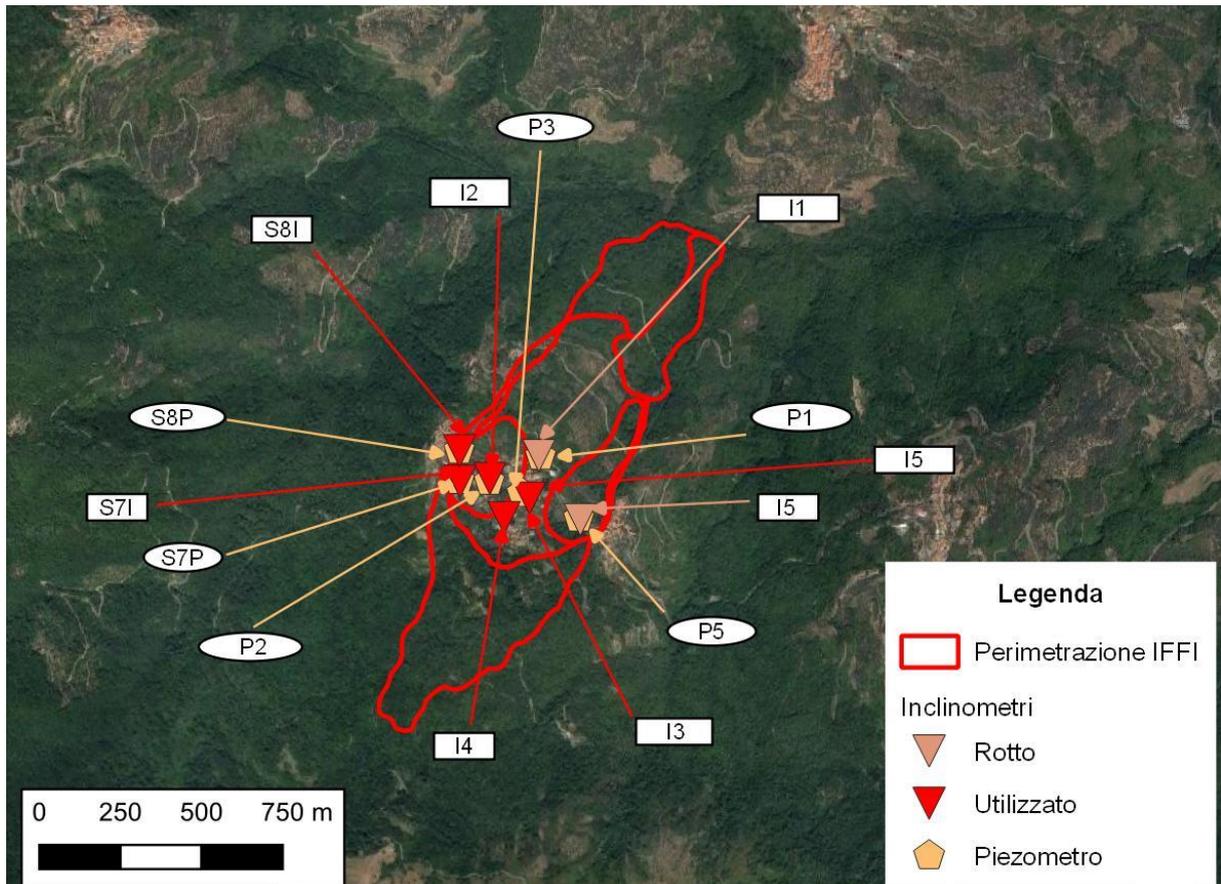
Fig.2 - Posizione degli inclinometri I1, I2, I3, I4, I5, S7I e S8I e piezometri P1, P2, P3, P5, S7P e S8P all'interno del corpo di frana

Il sito di Ville S. Pietro si trova su un corpo di frana di grandi dimensioni classificato nell'Inventario dei Fenomeni Franosi Italiani. Data l'esigenza di approfondire le conoscenze geologico-stratigrafiche e caratterizzare tipo di fenomeno, nel corso degli anni sono state condotte diverse campagne di indagini anche finalizzate alla progettazione di interventi di mitigazione del dissesto. Di seguito si riportano in ordine cronologico le campagne geognostiche che hanno portato alla realizzazione di inclinometri e piezometri riportati in figura 2 e gli esiti del monitoraggio che ne è conseguito.

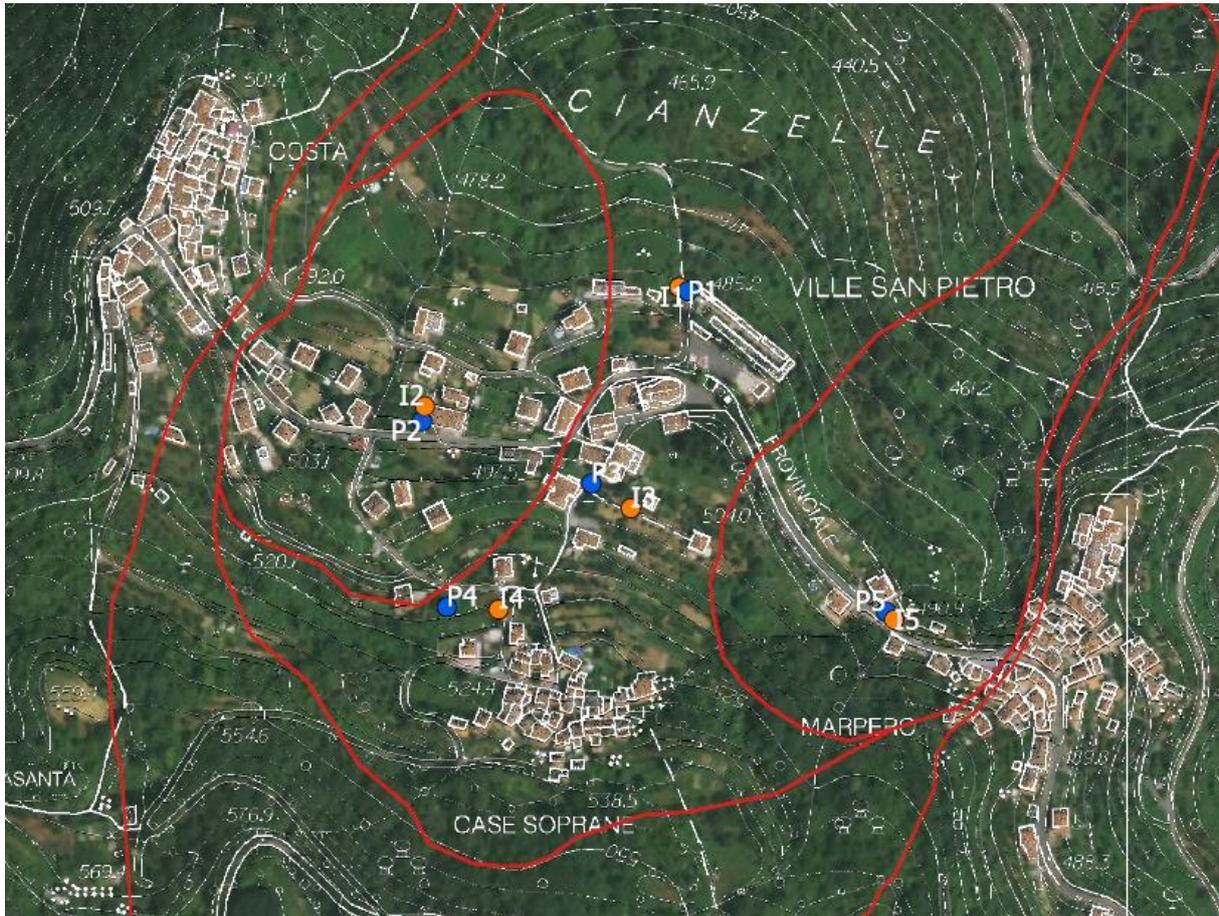
Fig. 3 – planimetria inclinometri e piezometri realizzati durante la campagna di indagini 2002.

A partire dal 2002, la Comunità Montana ha commissionato la realizzazione di n.5 sondaggi a rotazione successivamente attrezzati ad inclinometro: I1 (21.5 m), I2: (21 m), I3 (25 m), I4 (28 m) e I5 (15 m). Per ottimizzare le informazioni derivanti dal monitoraggio e avere un quadro più completo del fenomeno, in associazione agli inclinometri sono stati installati altrettanti piezometri (P1, P2, P3, P4, P5) per la verifica periodica della soggiacenza del livello di falda (Fig.3).

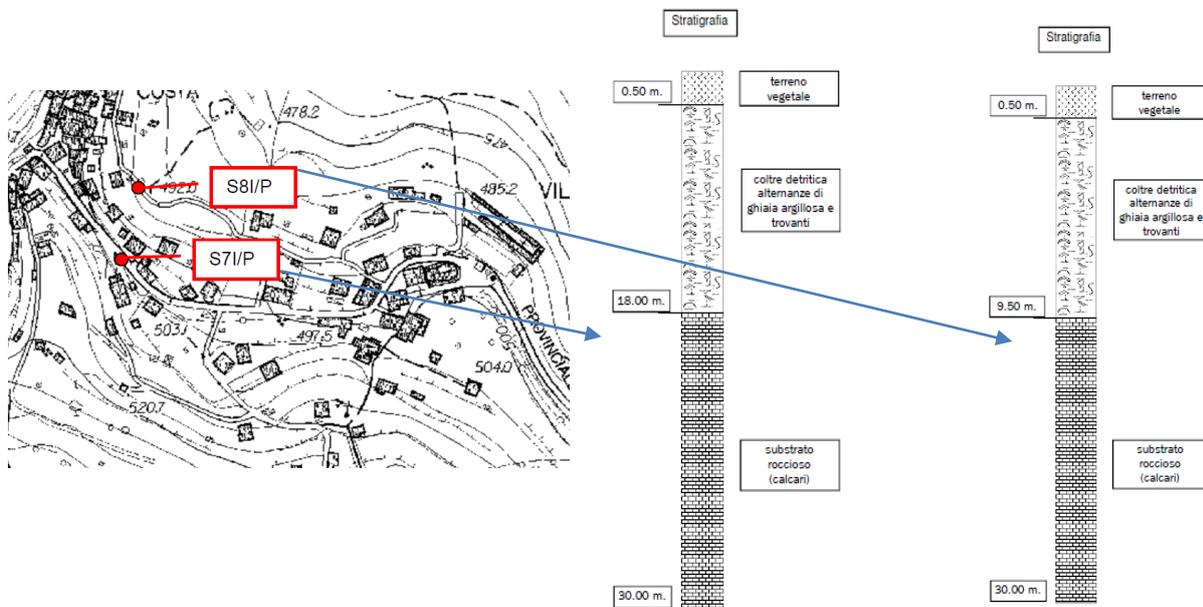
Fig. 4 - Ubicazione inclinometri S7I, S8I associati ai rispettivi piezometri S7P, S8P. A destra la stratigrafia ricostruita dai cuttings per i sondaggi S7I e S8I.

Nell'ambito del progetto *AD VITAM*, sono stati realizzati 4 sondaggi a distruzione di nucleo per l'installazione di 2 piezometri (S7P e S8P) spinti fino alla profondità 15 m e 2 inclinometri spinti fino alla profondità di 30 m (S7I e S8I). Dall'analisi dei cuttings è stata ricostruita una stratigrafia così composta: fino a 0.50 m terreno vegetale, da 0.50 a 10-18 m è presente una coltre detritica franosa, seguita dal substrato roccioso calcareo fino ad una profondità di 30 m (Fig.4).

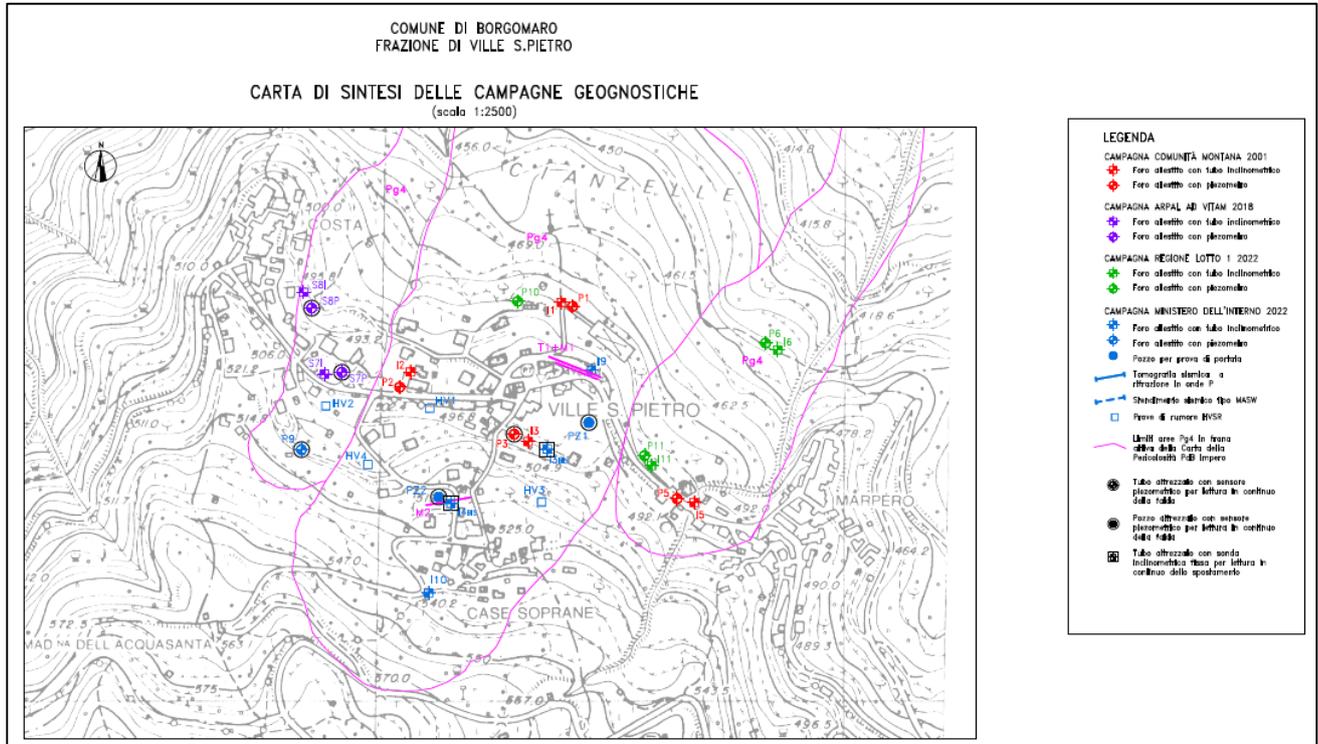
Fig. 5 – Planimetria campagna di indagini 2021/2022

A seguito dei finanziamenti ottenuti dal Comune di Borgomaro sia da parte di Regione Liguria, sia dal Ministero dell'Interno, per l'anno 2022 è stata realizzata una campagna di indagini comprensiva di inclinometri e piezometri, parte dei quali strumentati con sonde fisse per la teletrasmissione dei dati acquisiti automaticamente.

Nella fattispecie, sono stati installati n.6 inclinometri, di cui 2 strumentati con sonde fisse in foro e n.2 piezometri attrezzati con teletrasmissione dei dati:

- I3bis (inclinometro attrezzato con n.3 sonde fisse alla profondità di 15,9-20,1 m da p.c.)
- I4bis (inclinometro attrezzato con n.3 sonde fisse alla profondità di 20,4-24,6 m da p.c.)
- I6 (inclinometro)
- I9 (inclinometro)
- I10 (inclinometro)
- I11 (inclinometro)
- P6 (piezometro attrezzato con sonda freaticometrica fissa e teletrasmissione dati)
- P11 (piezometro attrezzato con sonda freaticometrica fissa e teletrasmissione dati)

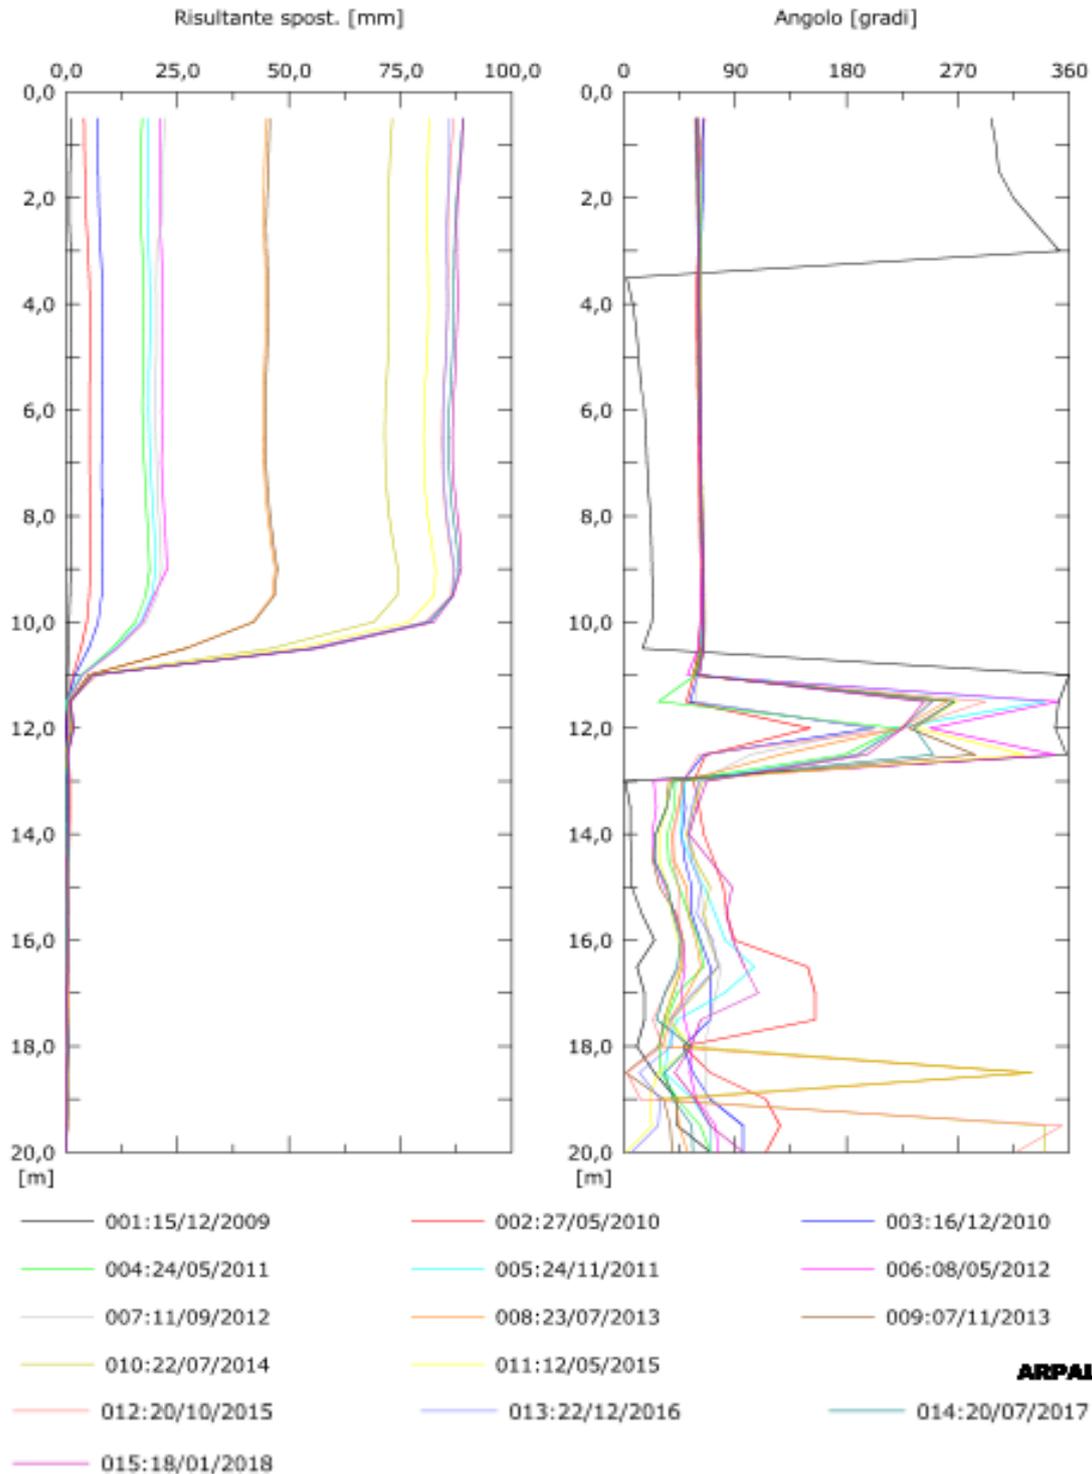
Dall'elaborazione integrale si è registrato un valore totale di spostamento pari a 90 mm in direzione N-NE, coerentemente con l'orientazione del versante. Dall'elaborazione locale si può osservare come la deformazione lungo il piano di taglio principale, localizzato tra -10 e -11 m, abbia evidenziato valori di 50 mm (Figg. 6 e 7). Considerando il tempo intercorso dal 2009 ad oggi si può sintetizzare il comportamento della frana in una sequenza di stasi e riattivazioni, queste ultime registrate nei periodi dicembre 2010-maggio 2011, settembre 2012-luglio 2013, novembre 2013-luglio 2014 (la maggiore deformazione) e in ultimo un debole incremento nel 2015 per arrivare al 2018 con un periodo di circa 3 anni di quiescenza ed una ripresa finale tale da deformare in modo definitivo la tubazione.

Fig. 6a - Grafici relativi all'elaborazione differenziale integrale (risultante degli spostamenti) dell'inclinometro I1.

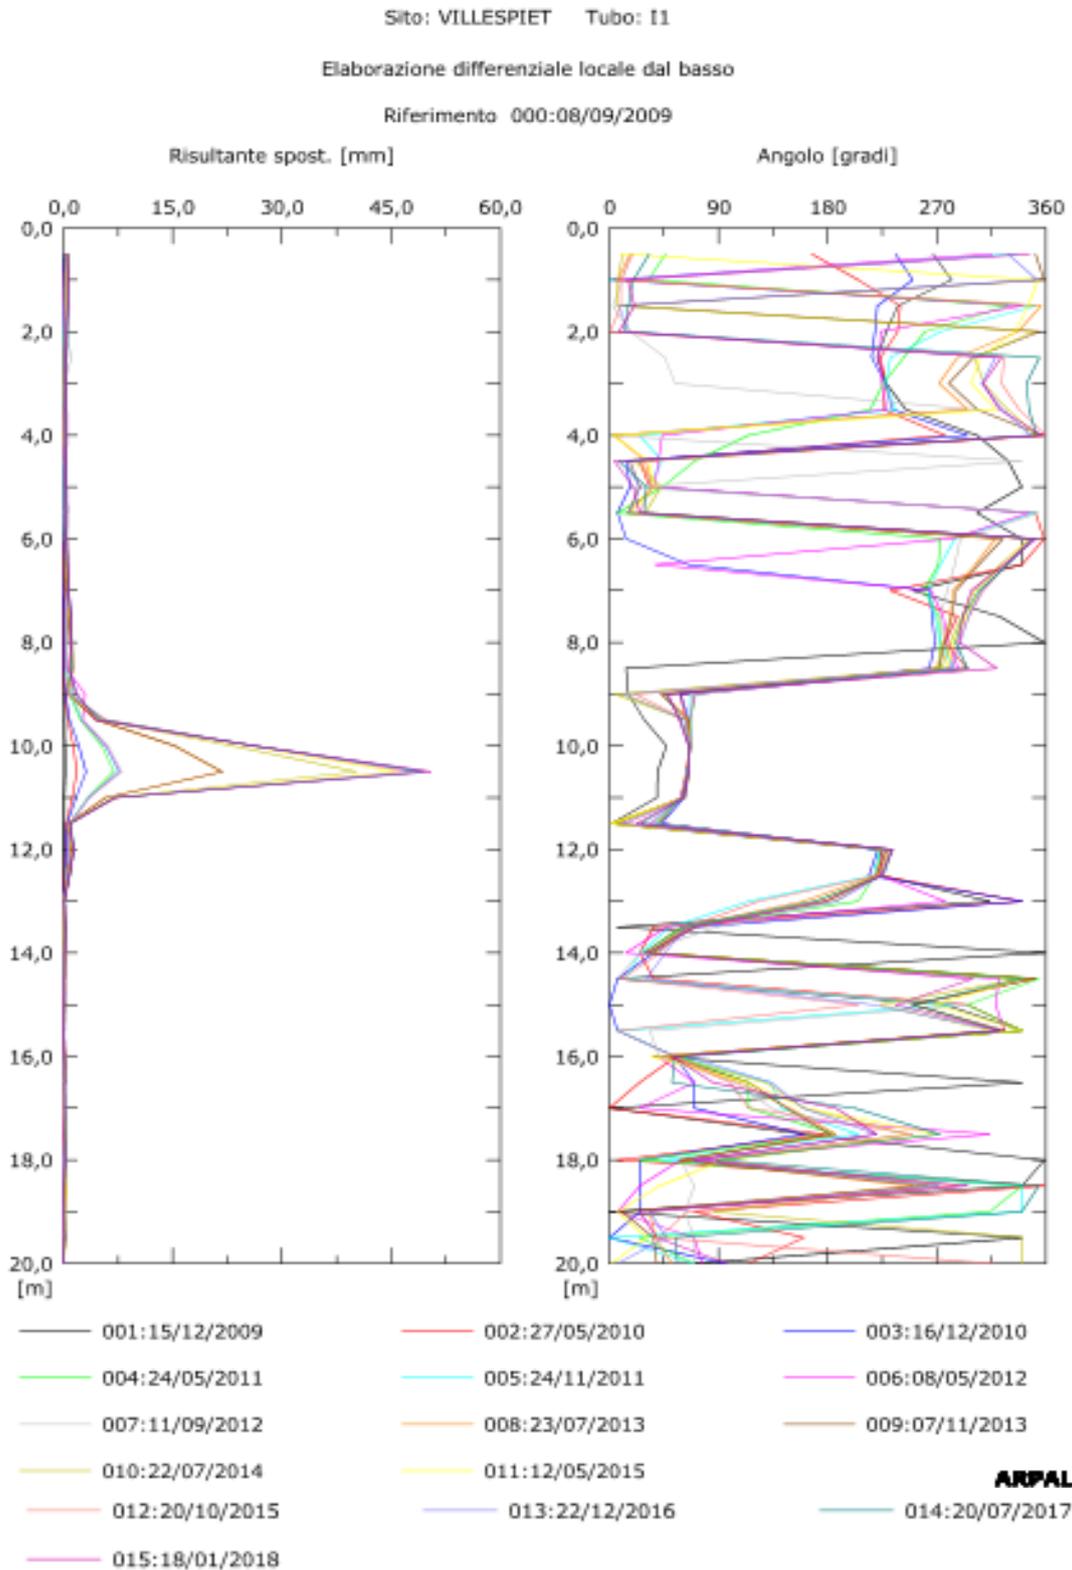
Fig. 6b - Grafici relativi all'elaborazione differenziale locale (spostamenti locali) dell'inclinometro I1.

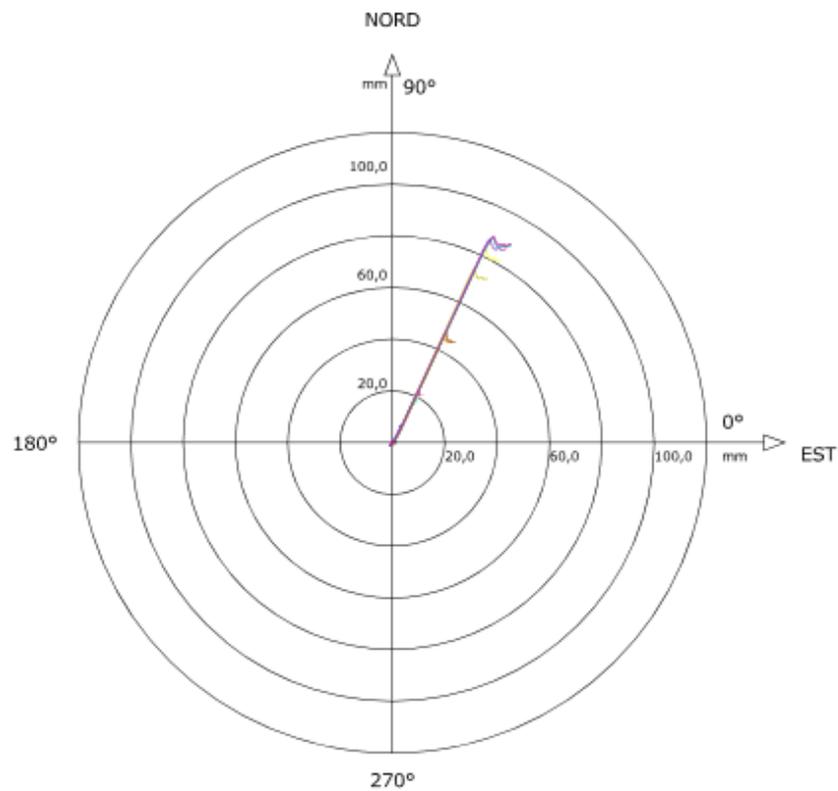
Fig. 7 - Grafico relativo all'elaborazione differenziale integrale (diagramma polare della deviazione) dell'inclinometro I1

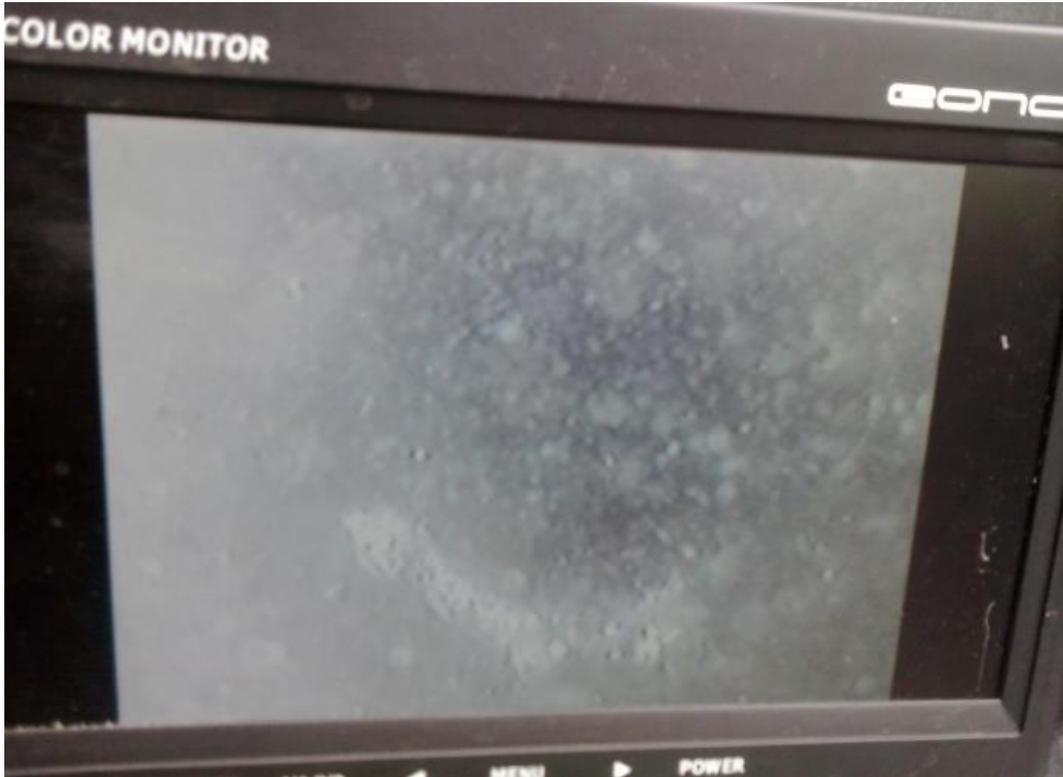
In data 22/11/2018 si è constatato, mediante video-ispezione, che l'inclinometro non è utilizzabile per uno schiacciamento tra -8 m e -11 m e per la presenza di gradini non superabili a -10,40 m e -10,55 m (Fig.8).

Fig. 8a - Deformazioni in I1: gradino a -10.40 m

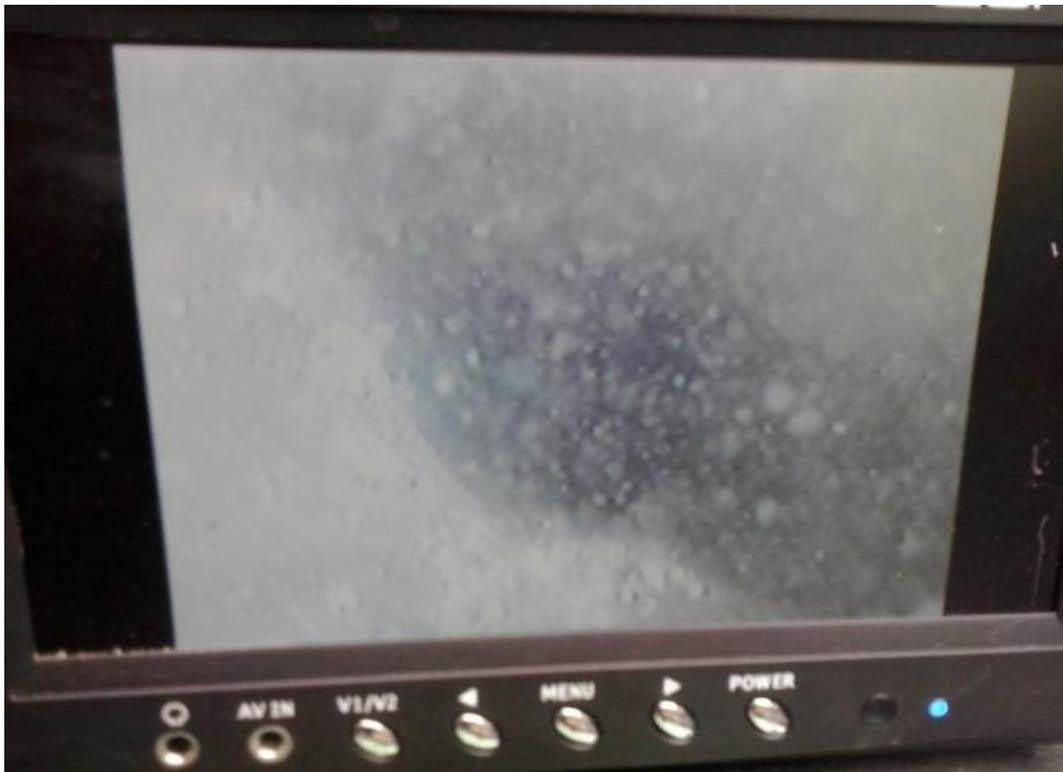
Fig. 8b - Deformazioni in I1: gradino a -10.55 m

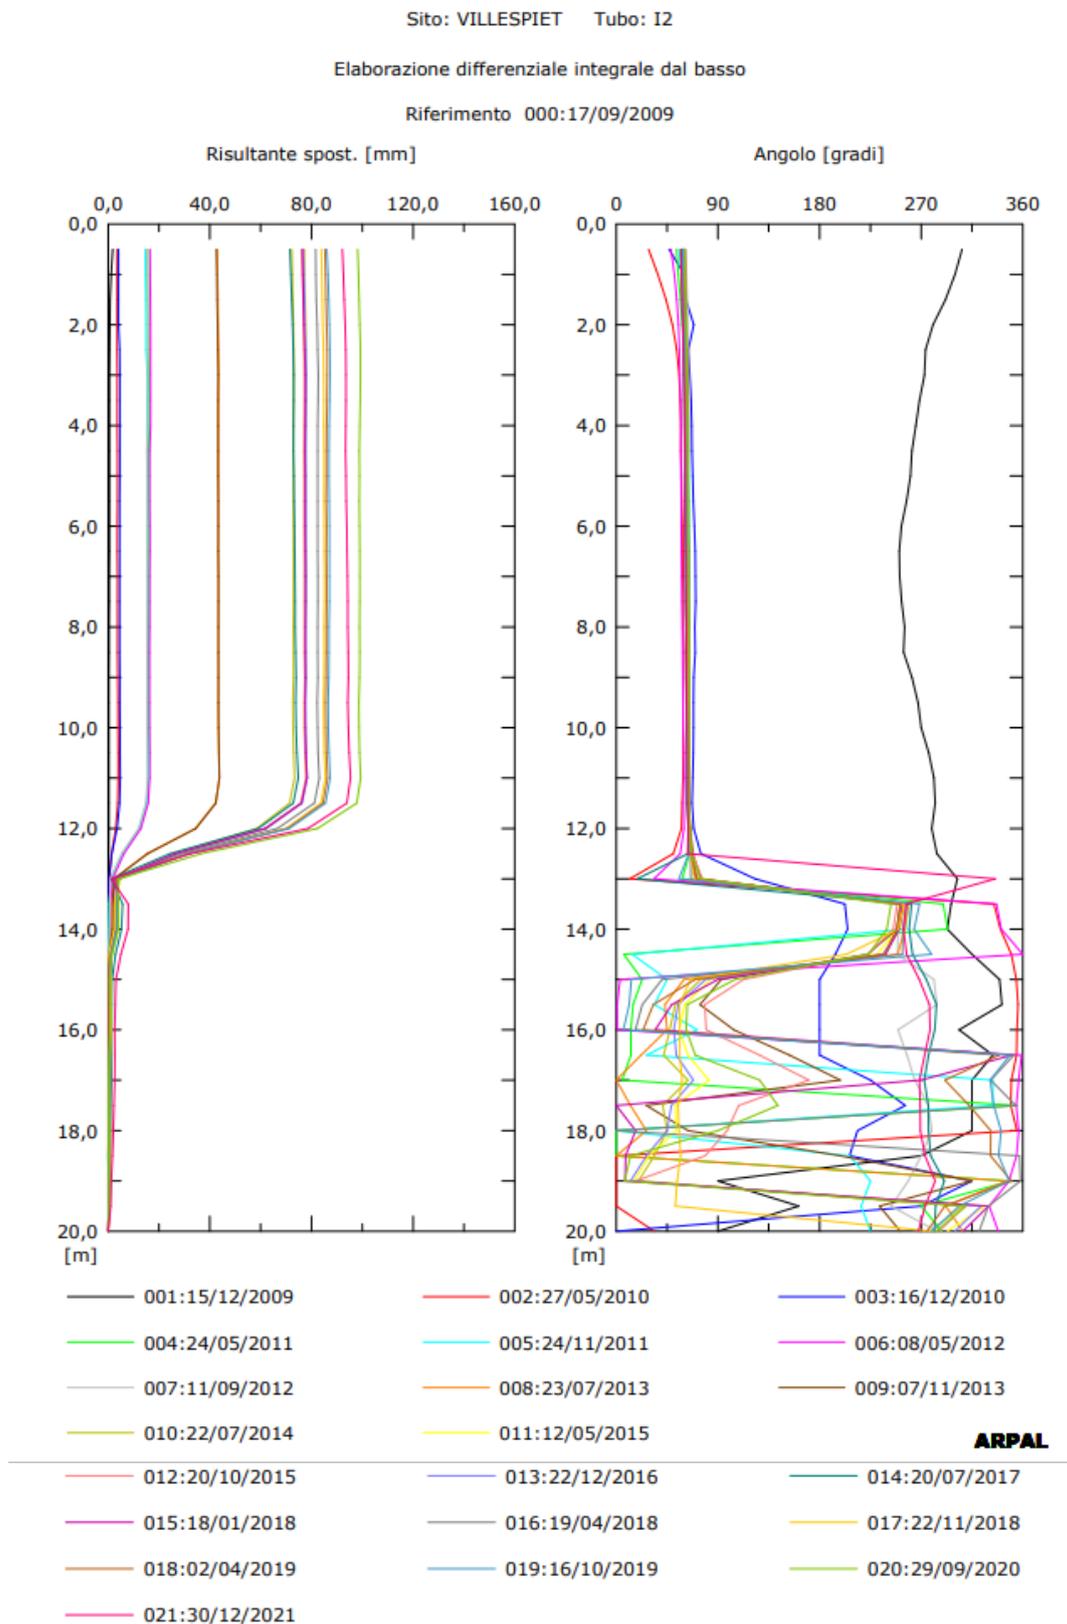
Nel 2022 il monitoraggio inclinometrico è stato interrotto a causa dell'eccessiva deformazione della tubazione che non ha consentito il passaggio della sonda testimone. Dall'elaborazione integrale si evidenzia uno spostamento totale di circa 100 mm in direzione N-NE, coerentemente con l'orientazione del versante. Il piano di taglio risulta localizzato alla profondità compresa tra -13 e -11 m senza evidenza di altri livelli di deformazione: i valori dello spostamento sono confermati dall'elaborazione differenziale locale che rileva il picco di deformazione di circa 50 mm a circa 12 m (Figg. 9 e 10).

Fig. 9a- Grafici relativi all'elaborazione differenziale integrale (risultante degli spostamenti) dell'inclinometro I2.

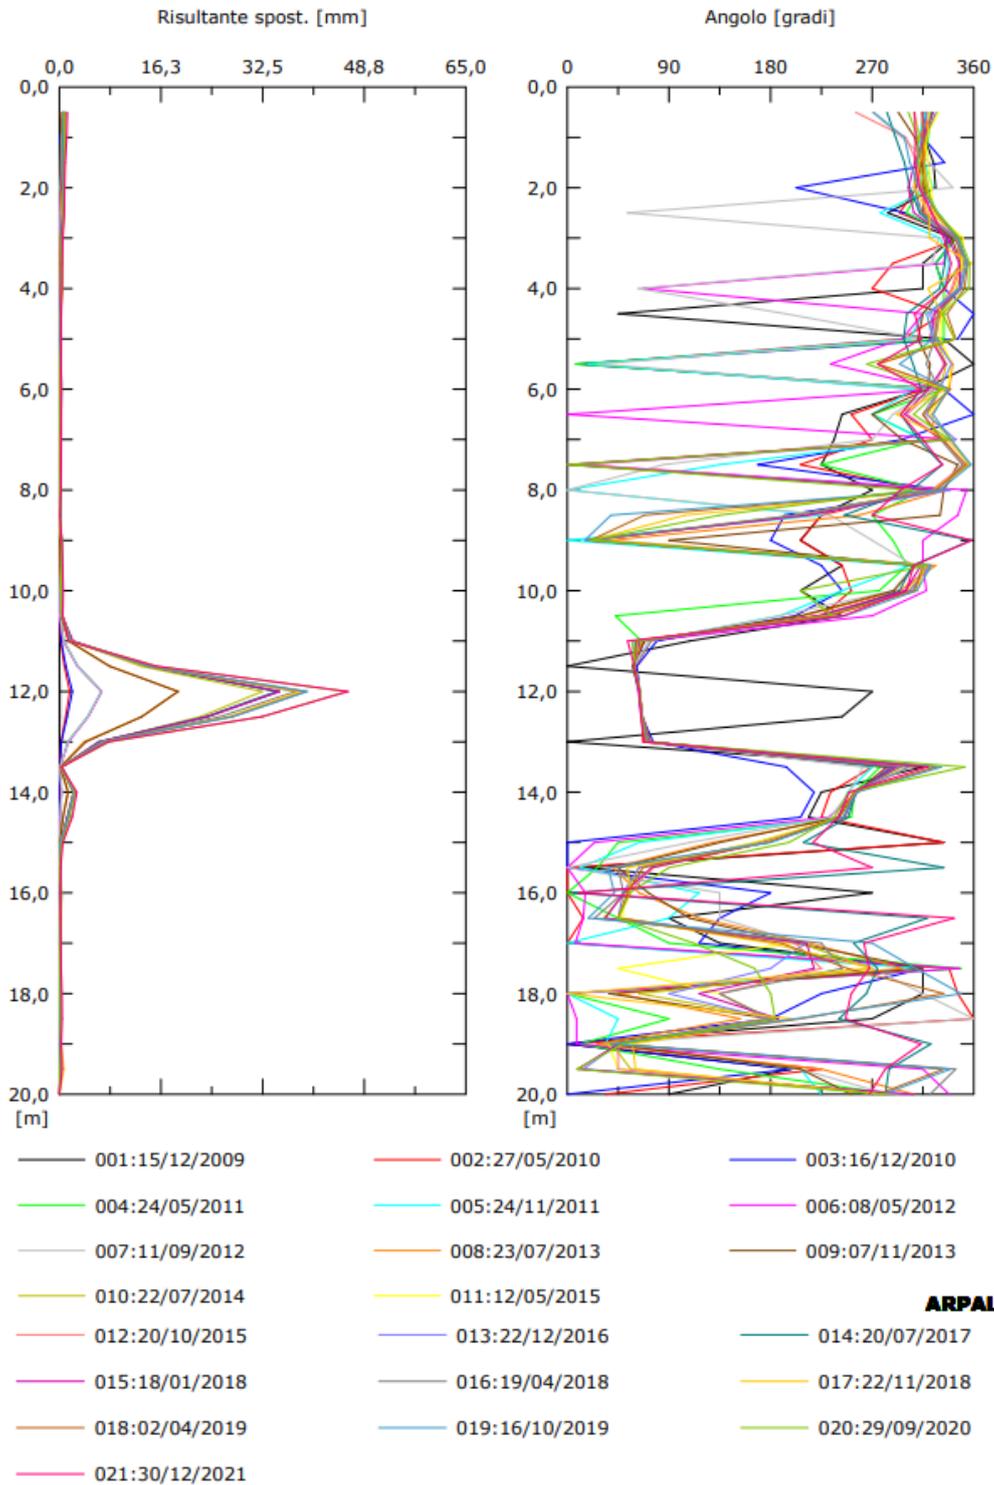
Fig. 9b- Grafici relativi all'elaborazione differenziale locale (spostamenti locali) dell'inclinometro I2.

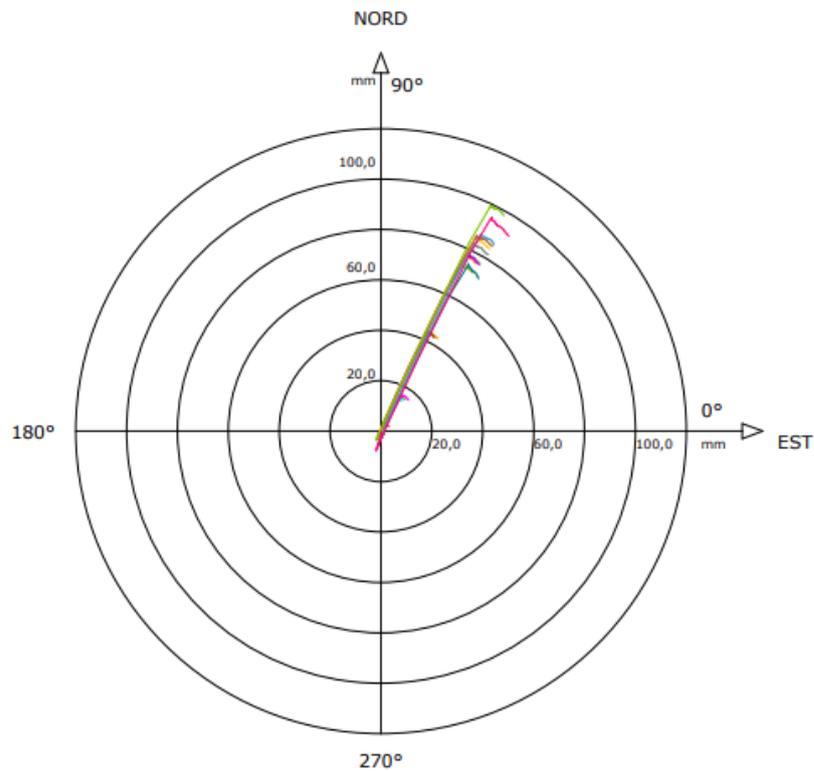
Fig. 10 - Grafico relativo all'elaborazione differenziale integrale (diagramma polare della deviazione) dell'inclinometro I2

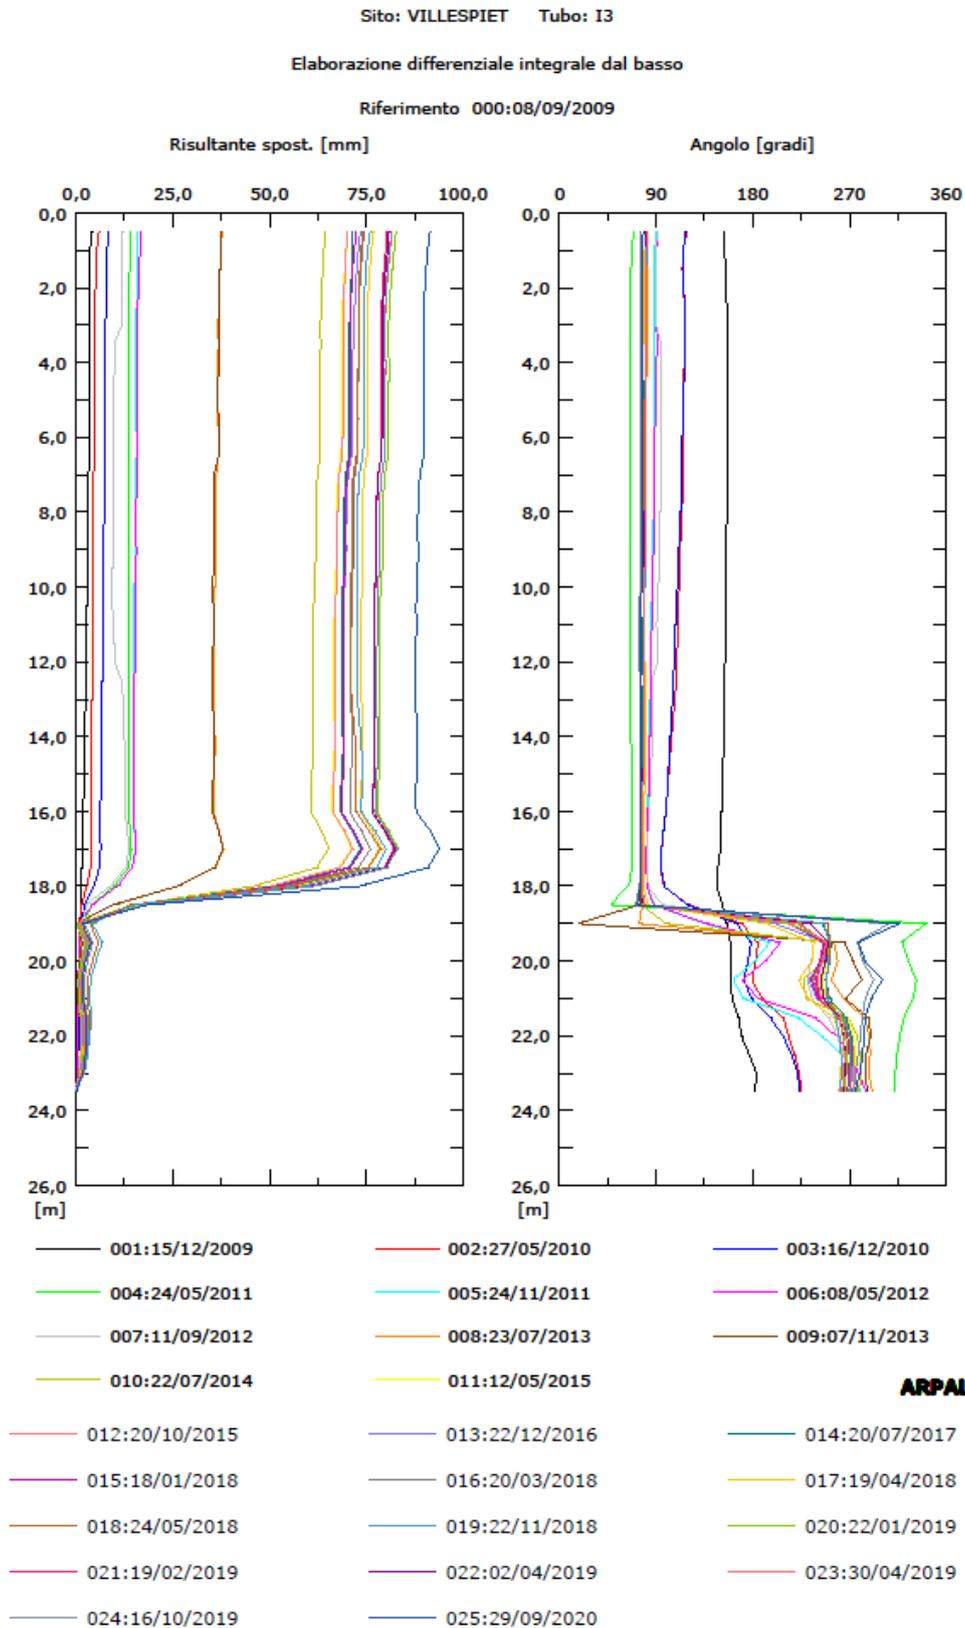
Durante il monitoraggio 2021 l'inclinometro è stato dismesso a seguito della difficoltà riscontrata nella discesa della sonda testimone in corrispondenza della fascia di deformazione data dal piano di scivolamento principale già ben definito ed evidenziato dal monitoraggio negli anni scorsi; è stata condotta una videoispezione di verifica della deformazione dell'inclinometro (Fig.13). Dall'elaborazione integrale si osserva un valore totale di 94 mm in direzione N, coerentemente con l'orientazione del versante. L'unico piano di taglio individuato risulta localizzato tra -17 m e -19 m di profondità. I valori dello spostamento sono confermati dall'elaborazione differenziale locale che registra il picco di deformazione a circa 18 m (Figg. 11 e 12).

Fig. 11a - Grafici relativi all'elaborazione differenziale integrale dell'inclinometro I3.

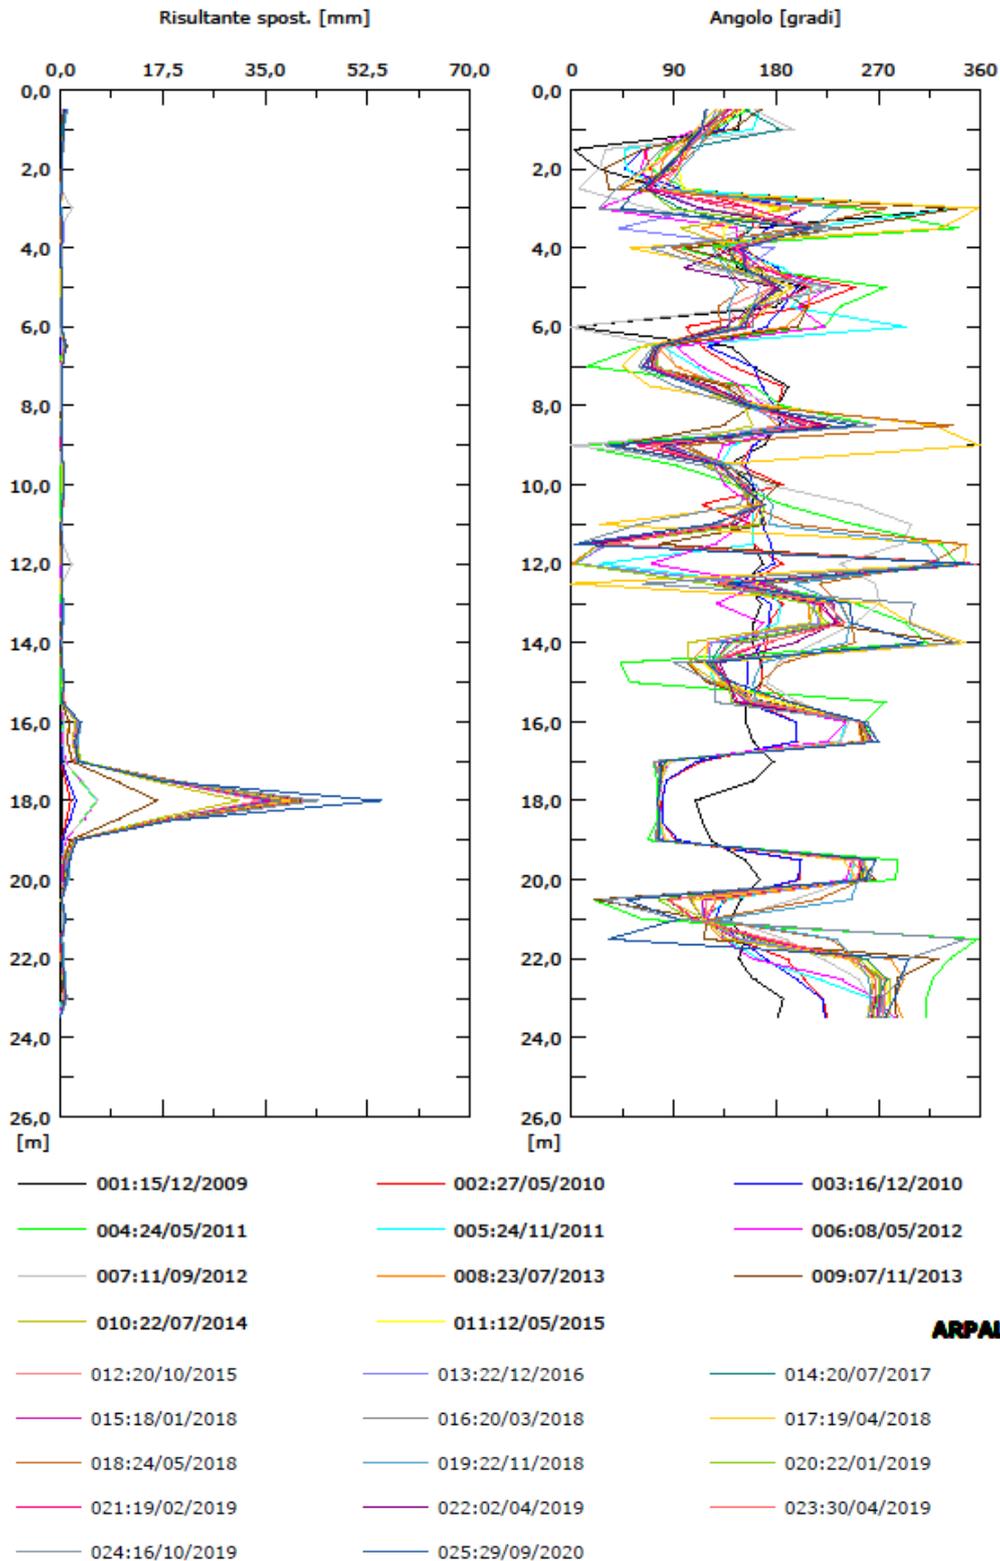
Fig. 11b - Grafici relativi all'elaborazione differenziale locale (spostamenti locali) dell'inclinometro I3.

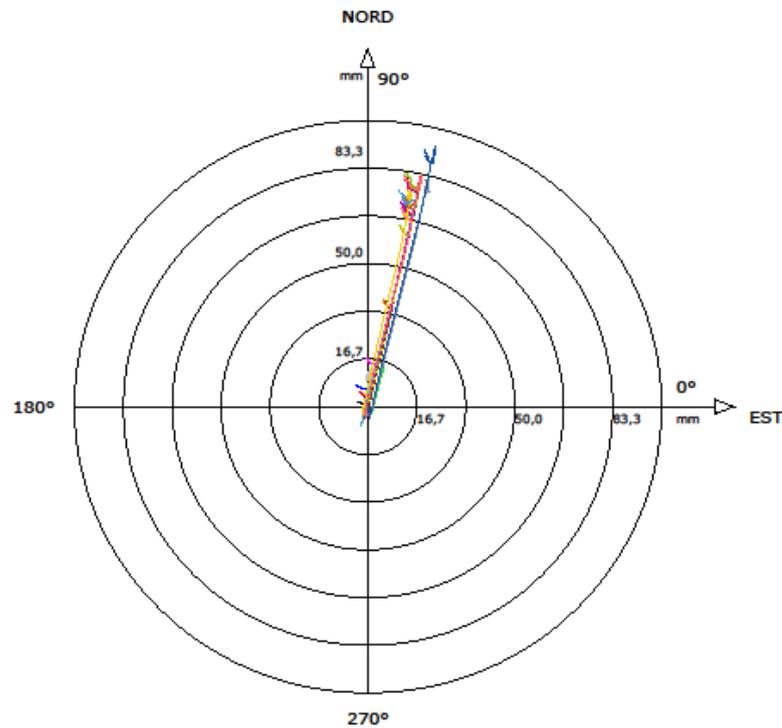
Fig. 12 - Grafico relativo all'elaborazione differenziale integrale (diagramma polare della deviazione) dell'inclinometro I3

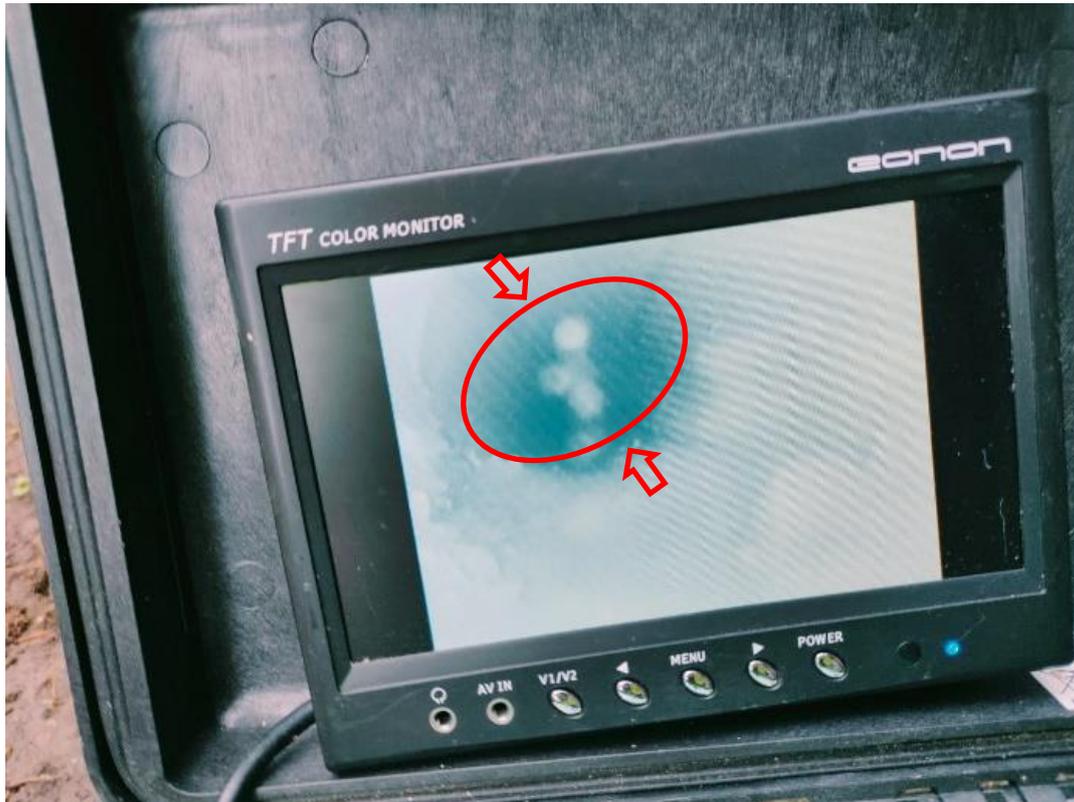
Considerando il tempo intercorso dal 2009 ad oggi si può sintetizzare il comportamento della frana in una sequenza di stasi e riattivazioni, queste ultime registrate nei periodi dicembre 2010-maggio 2011, settembre 2012-luglio 2013, novembre 2013-luglio 2014, gennaio 2019 e ottobre 2020. Le ultime letture effettuate hanno confermato le difficoltà riscontrate nella discesa della sonda pilota a -18 m.

Fig. 13 – Immagine tratta dalla videoispezione in foro relativa a I3 (2021). Le frecce rosse indicano la strozzatura del tubo determinata dalla deformazione registrata nel corso degli anni dalla tubazione inclinometrica nella fascia tra -17 m e -19 m dal piano campagna.

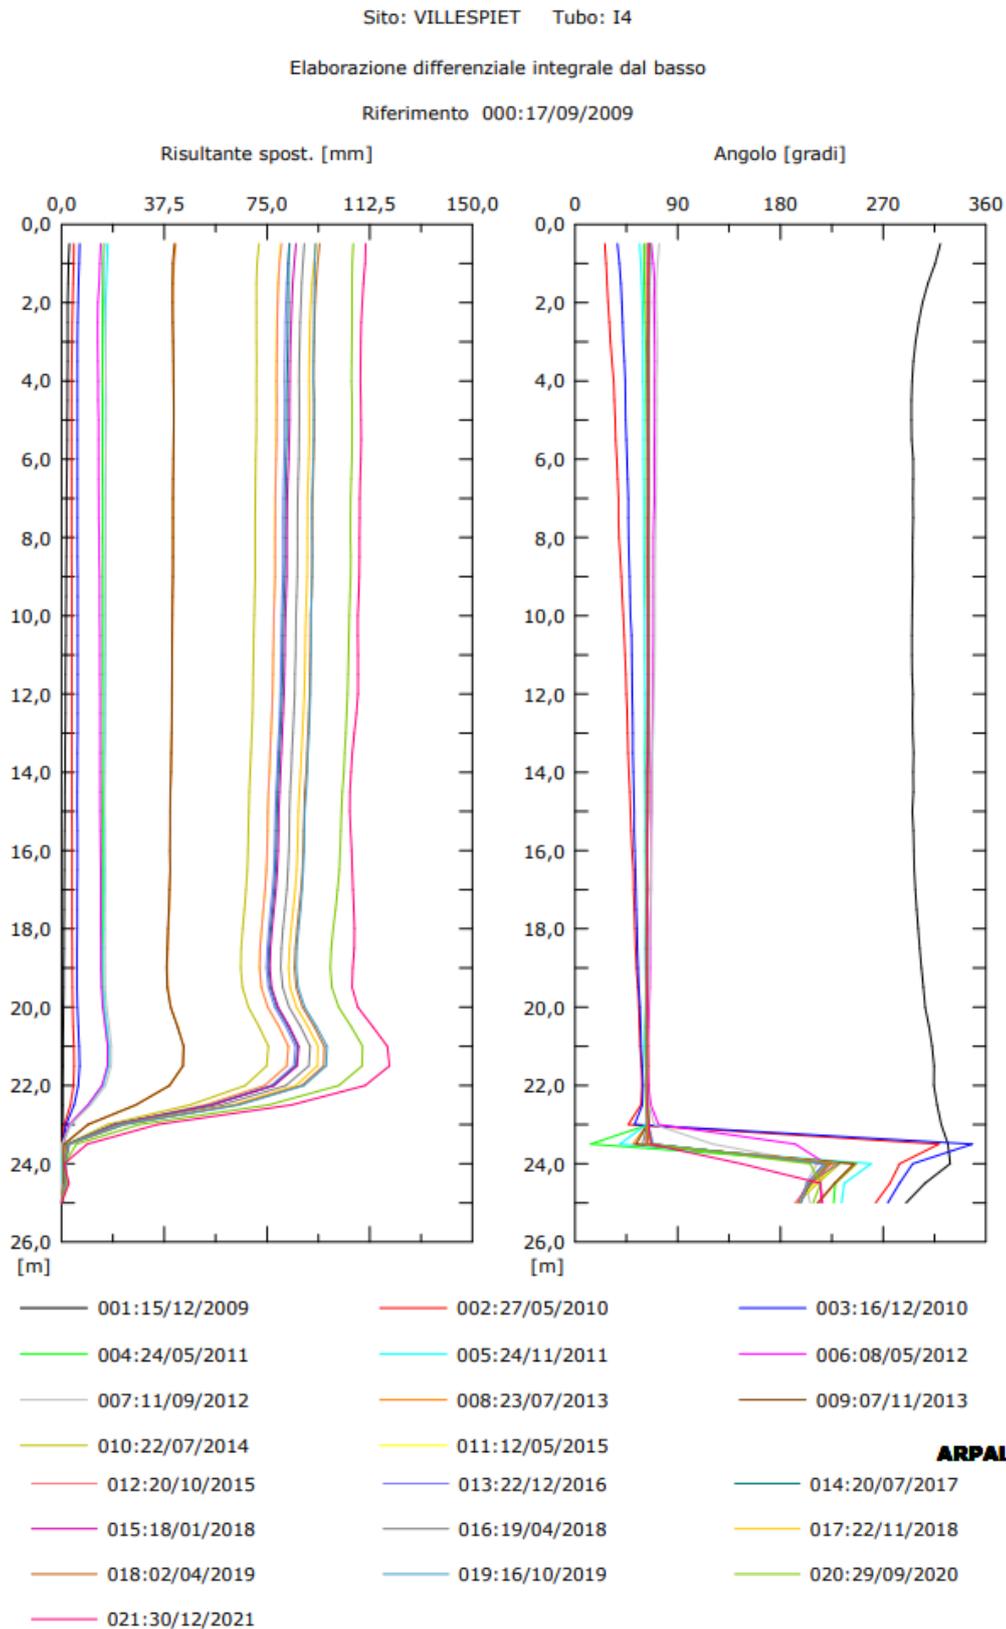
La verifica dei *dataset* nell'anno 2021 attraverso i “*checksum*” e la “*deviazione standard*” non ha evidenziato anomalie strumentali nei cicli di letture effettuate. Dall'elaborazione integrale si rileva un lieve incremento rispetto al 2020. Lo spostamento globale si attesta a circa 112.5 mm in direzione N-NE coerentemente con l'orientazione del versante. L'unico piano di taglio risulta localizzato tra -21 m e -23 m di profondità. I valori dello spostamento sono confermati dall'elaborazione differenziale locale che rileva il picco di deformazione a circa 22.5 m (Figg.14 e 15). Considerando il tempo intercorso dal 2009 ad oggi si può sintetizzare il comportamento della frana in una sequenza di stasi e riattivazioni che si susseguono ciclicamente ad intervalli sia stagionali che annuali.

Fig.14a - Grafici relativi all'elaborazione differenziale integrale dell'inclinometro I4.
