5 Ville San Pietro- Borgomaro (IM)

5.1 Inquadramento del sito

REMOVER 2008-2024

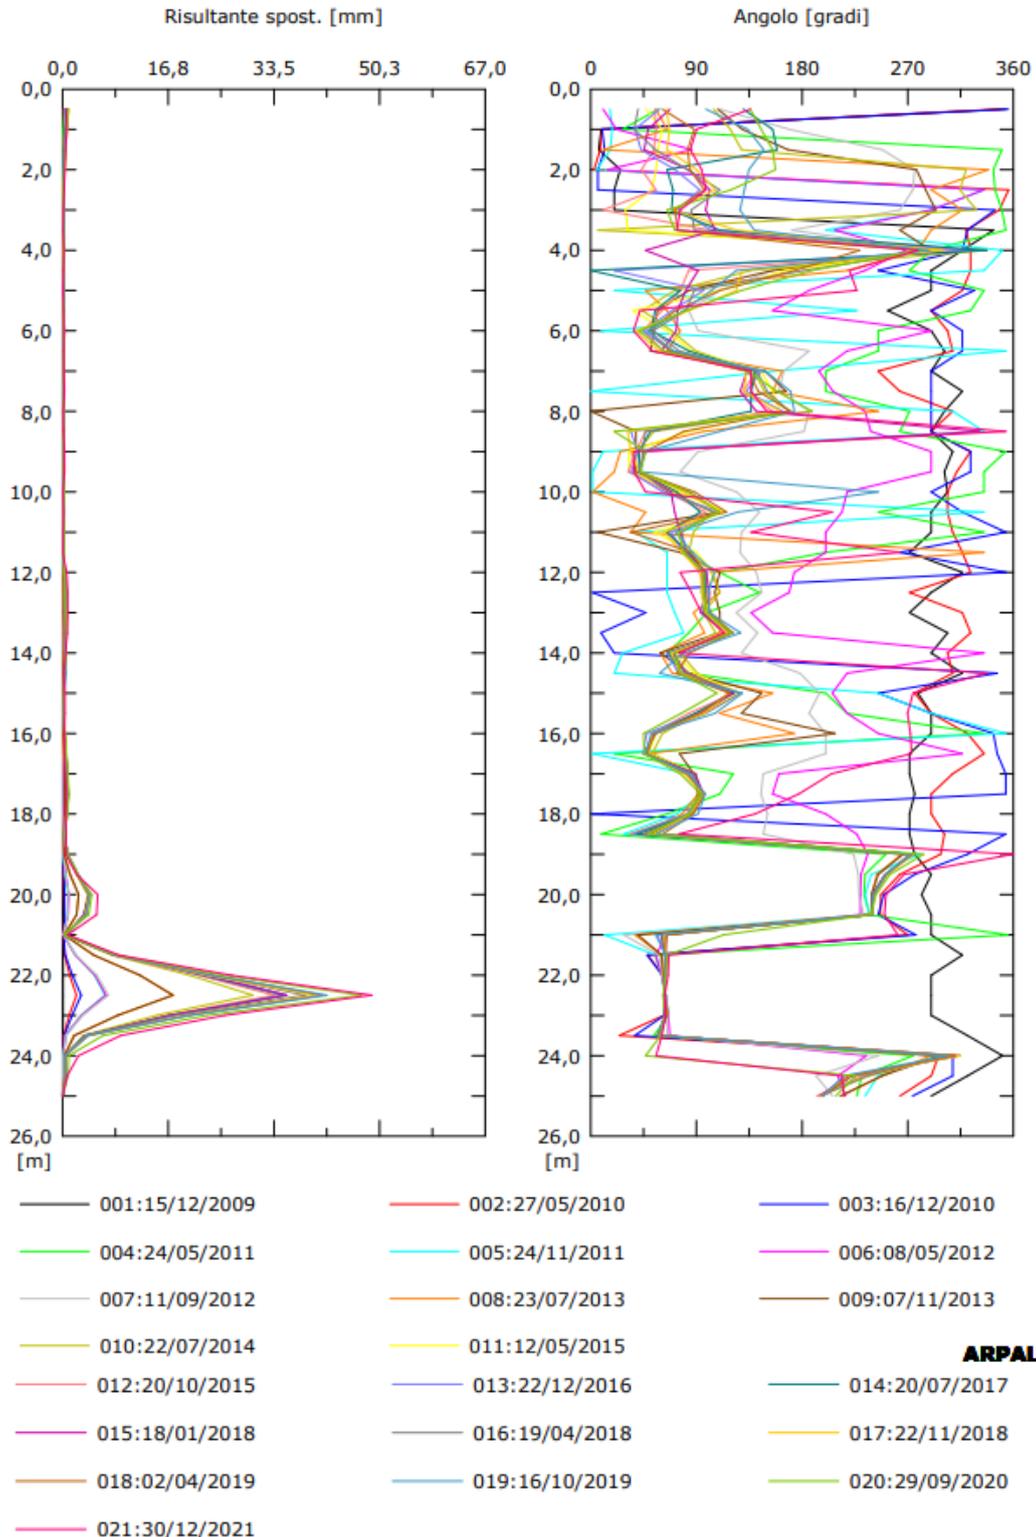
Fig.14b - Grafici relativi all'elaborazione differenziale locale (spostamenti locali) dell'inclinometro I4.

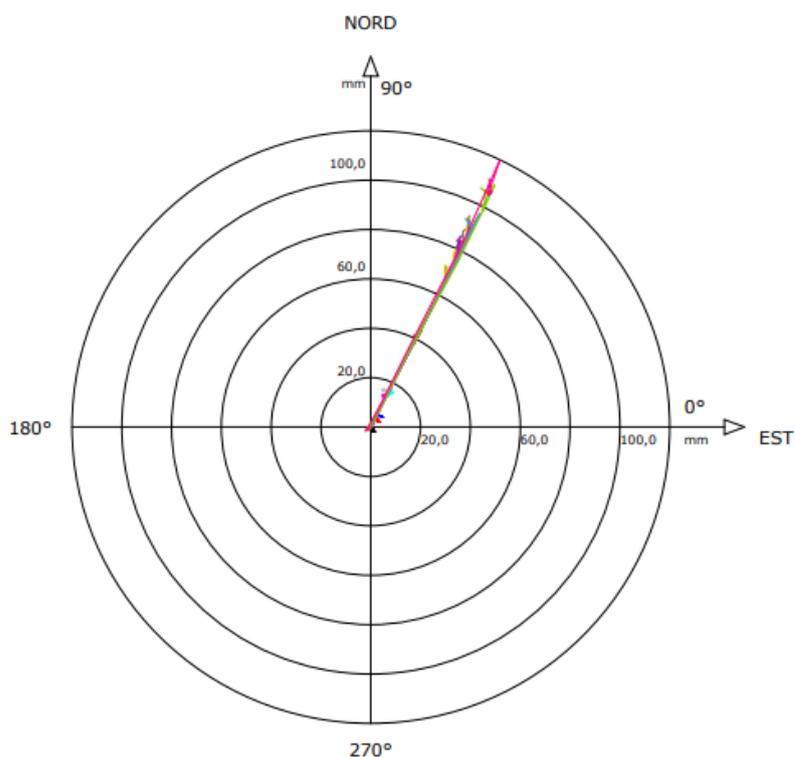
Fig. 15 - Grafico relativo all'elaborazione differenziale integrale (diagramma polare della deviazione) dell'inclinometro I4

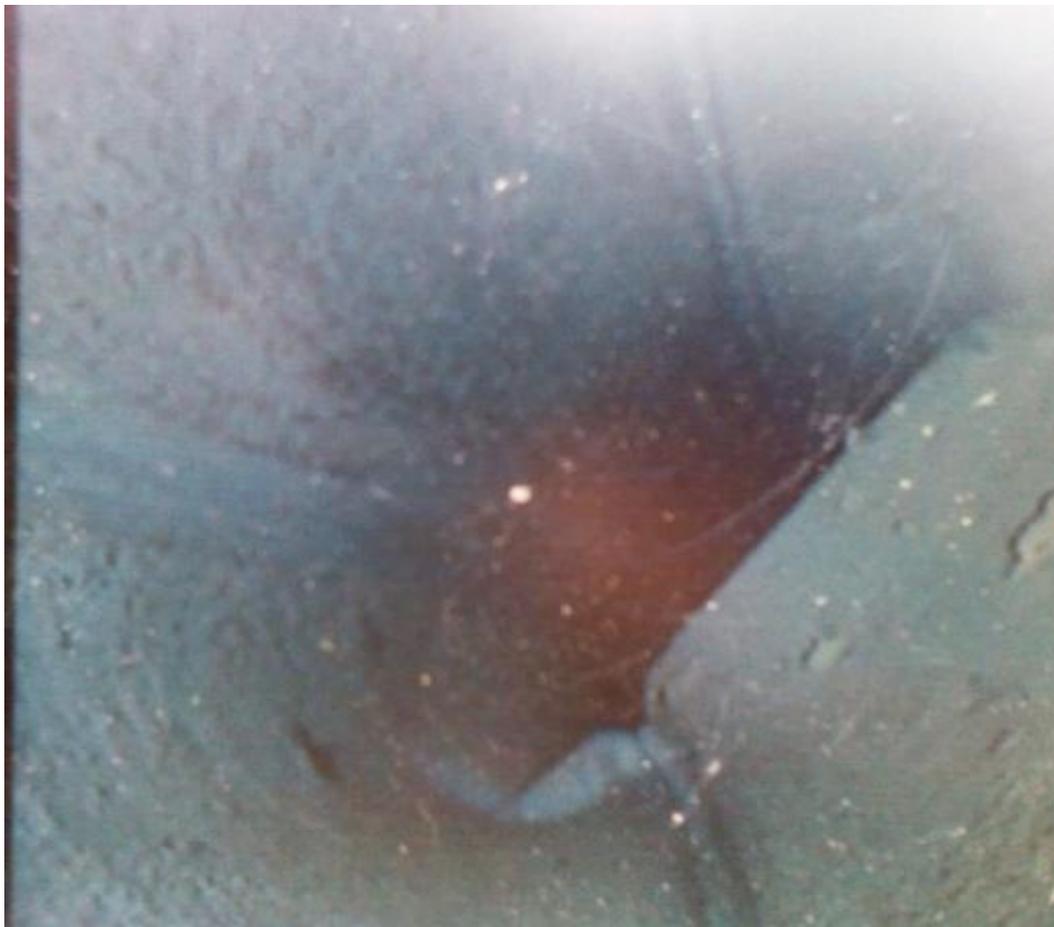
Nel corso del 2013 si è verificata la rottura della tubazione con l'impossibilità ad acquisire i dati della deformazione e mediante telecamera da foro si è ripreso il punto dello schiacciamento con un evidente scalino il 22/07/2014 (Fig.16). Dall'elaborazione integrale si è rilevato uno spostamento globale di circa 27 mm in direzione N-NE coerentemente con l'orientazione del versante in tre anni di tempo.

Fig. 16 - Ispezione televisiva: si può osservare la forte deformazione dell'inclinometro I5 che alla profondità di 10m non consente più il passaggio della sonda inclinometrica

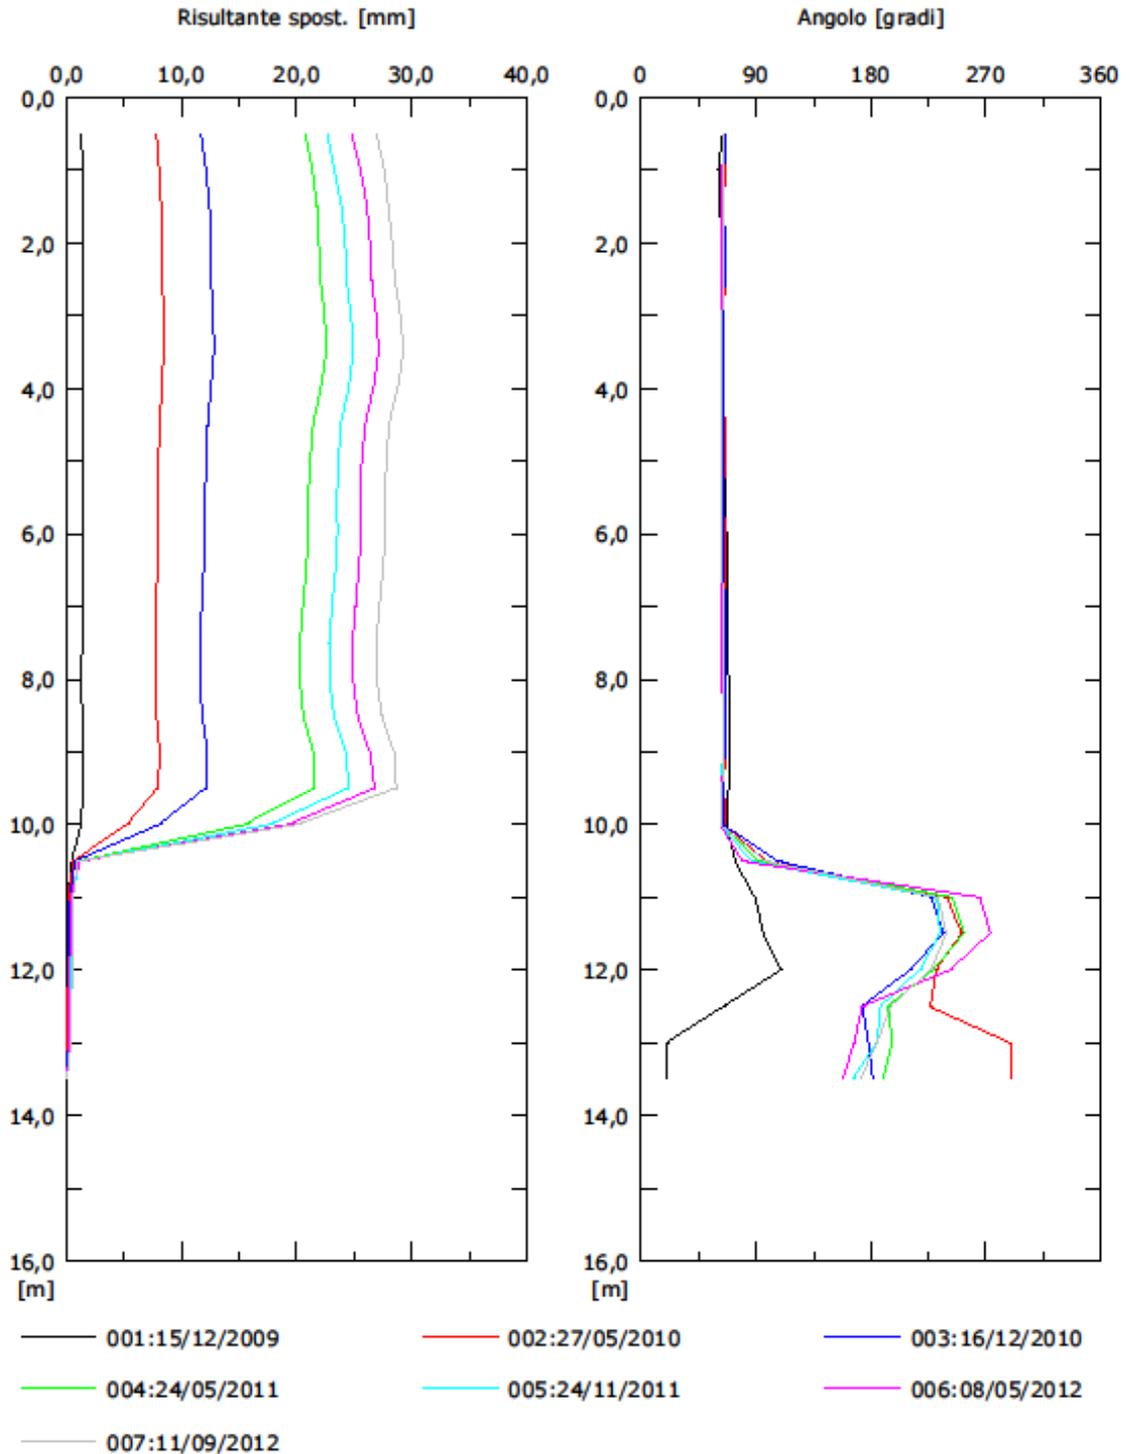
Il piano di taglio principale risulta localizzato a 10 m e non sono presenti altri livelli di deformazione. I valori dello spostamento sono confermati dall'elaborazione differenziale locale che rileva un picco di 20 mm di deformazione a circa 10 m (Figg. 17 e 18). Nel corso del 2012 si sono verificati deboli incrementi a seguito dell'accelerazione registrata nell'inverno 2011.

Fig. 17a - Grafici relativi all'elaborazione differenziale integrale (risultante degli spostamenti)

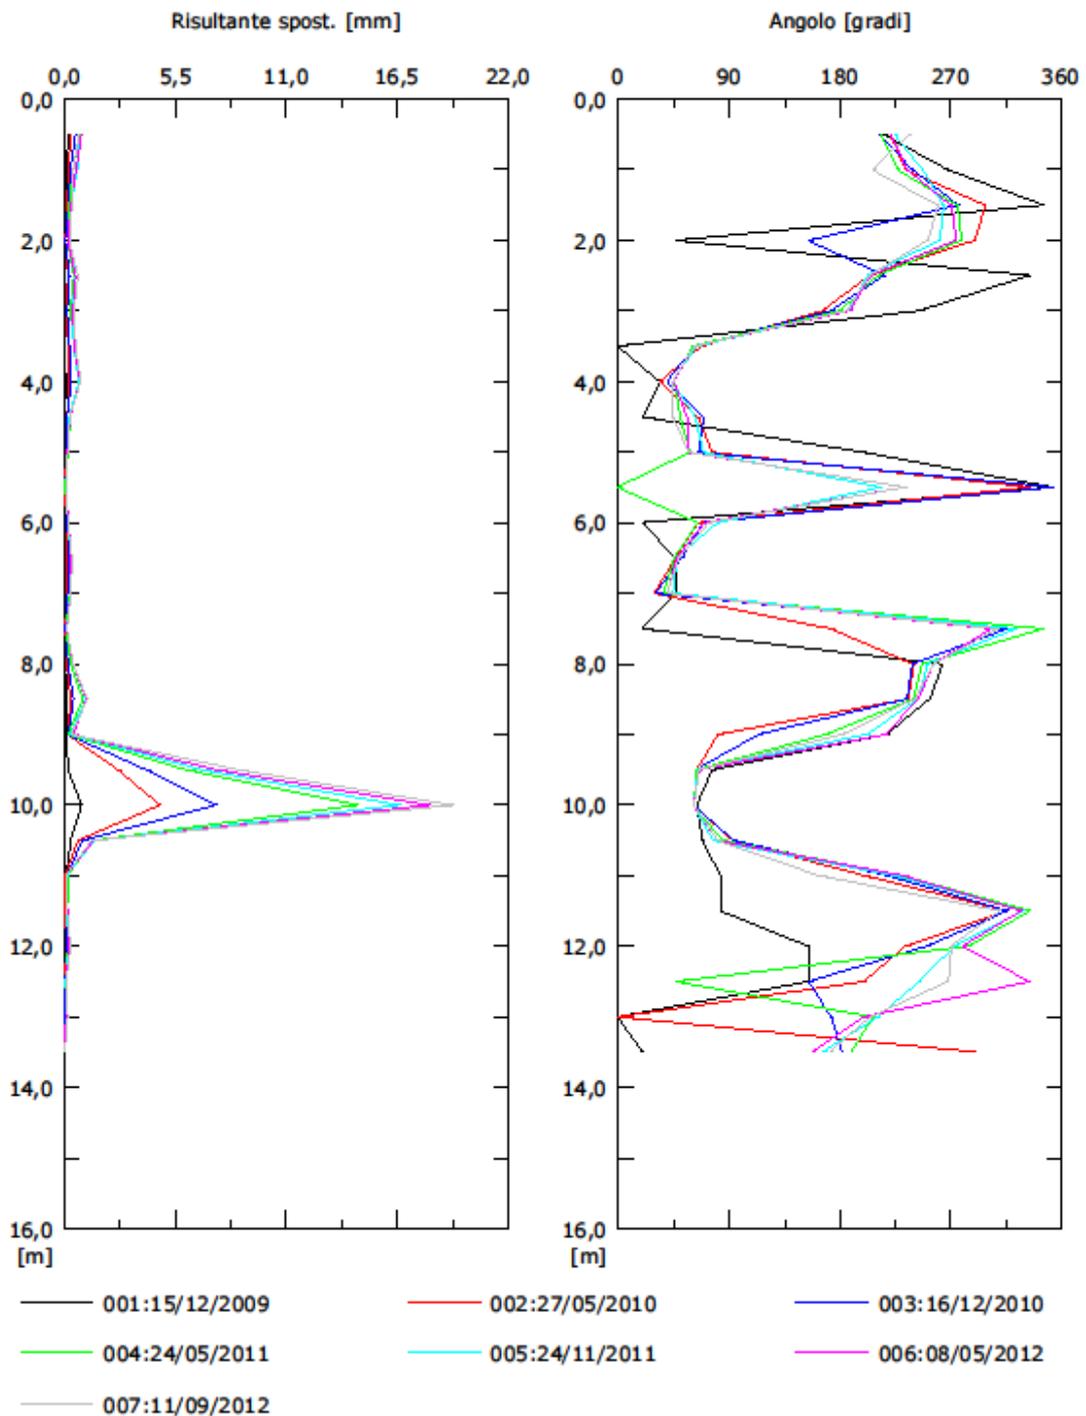
Fig. 17b - Grafici relativi all'elaborazione differenziale locale (spostamenti locali) dell'inclinometro I5.

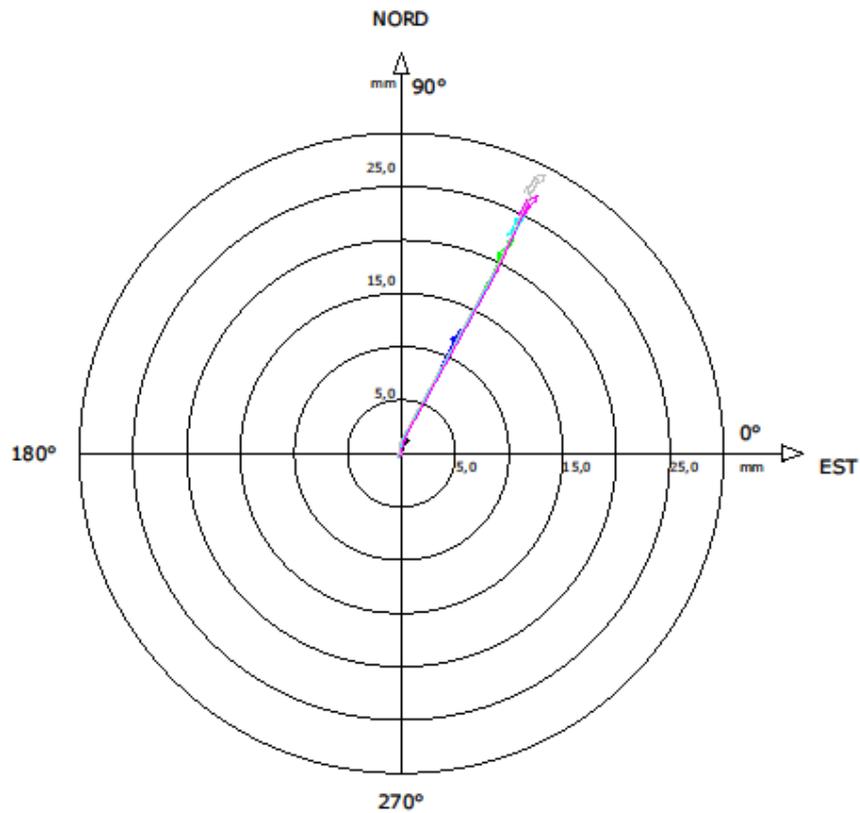
Fig. 18 - Grafico relativo all'elaborazione differenziale integrale (diagramma polare della deviazione) dell'inclinometro I5

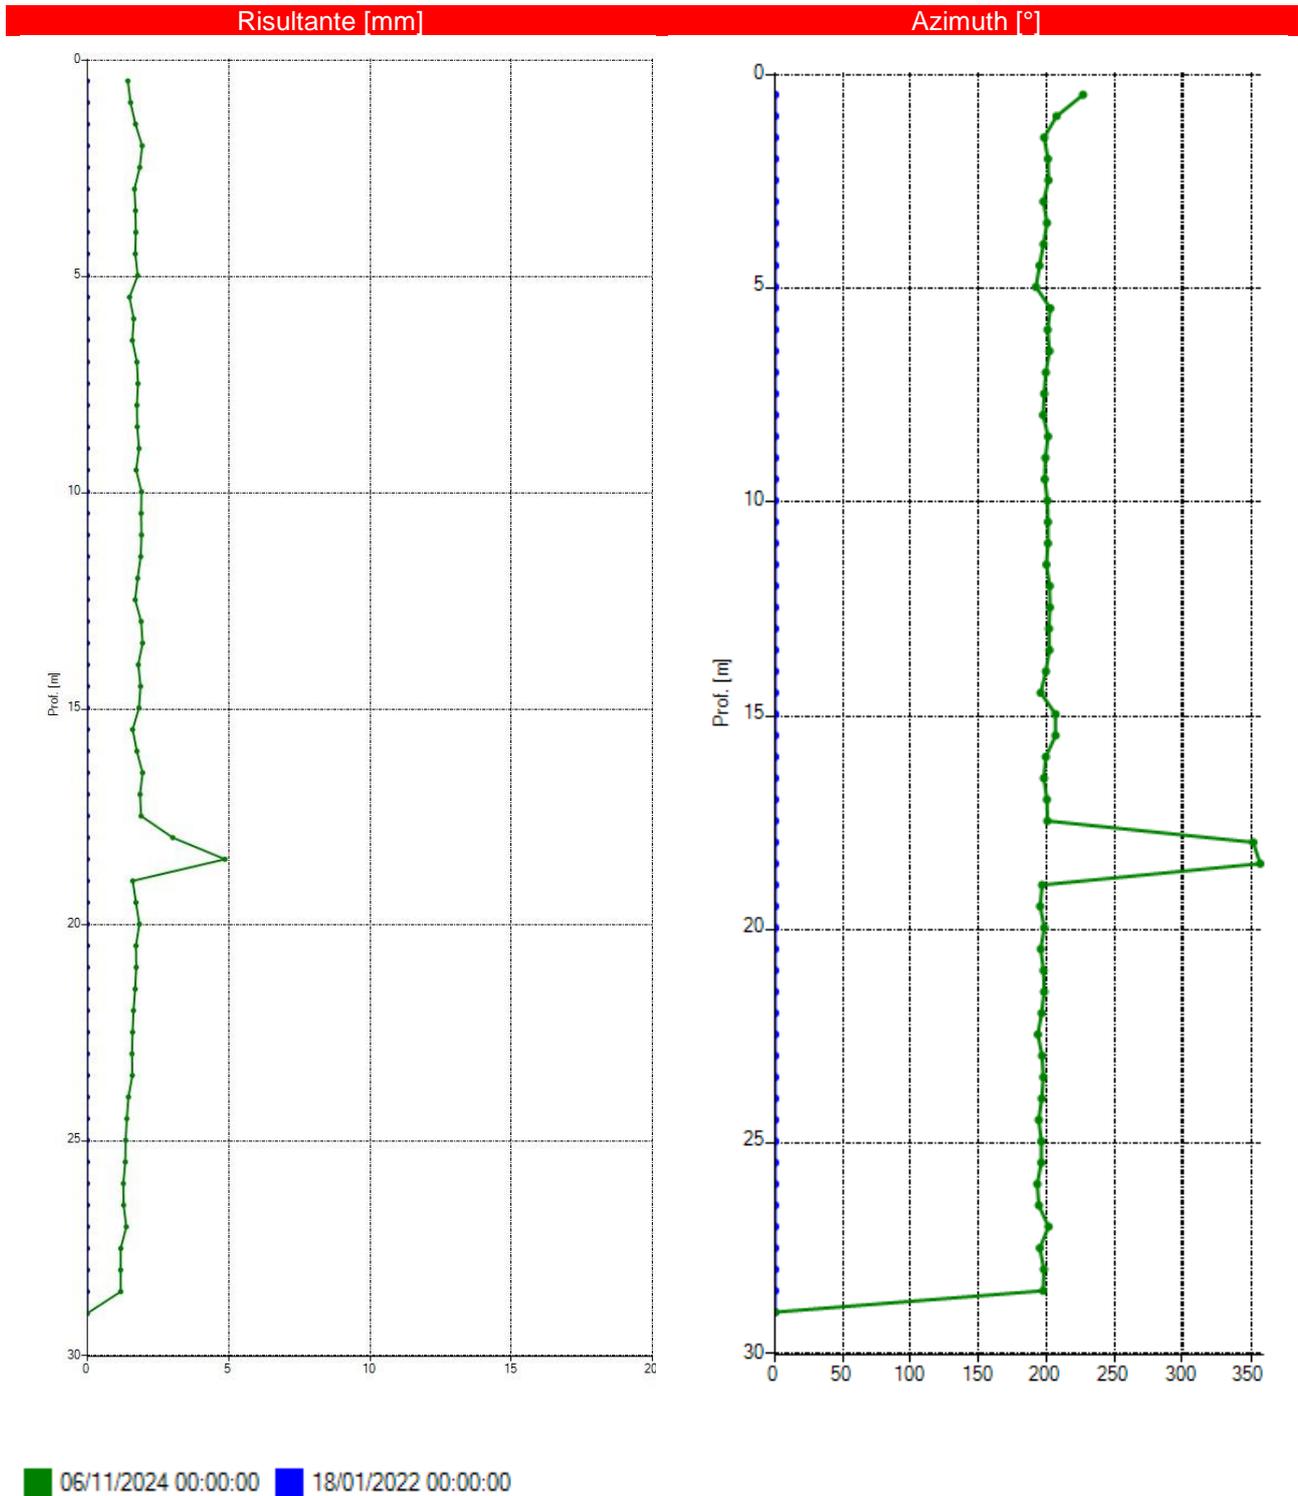
Nel 2024, in concomitanza con un intervento di manutenzione straordinaria della strumentazione è stata effettuata la lettura manuale per una verifica della quota della superficie di scorrimento rispetto a quella di installazione delle sonde con massimo spostamento locale calcolato a 18,5 m: la lettura di riferimento è quella del gennaio 2022 e le elaborazioni delle letture automatiche che mostrano spostamenti (Figg.19-20).

Fig. 19 - Grafico relativo all'elaborazione locale dell'inclinometro I3bis (attrezzato con n.3 sonde fisse)

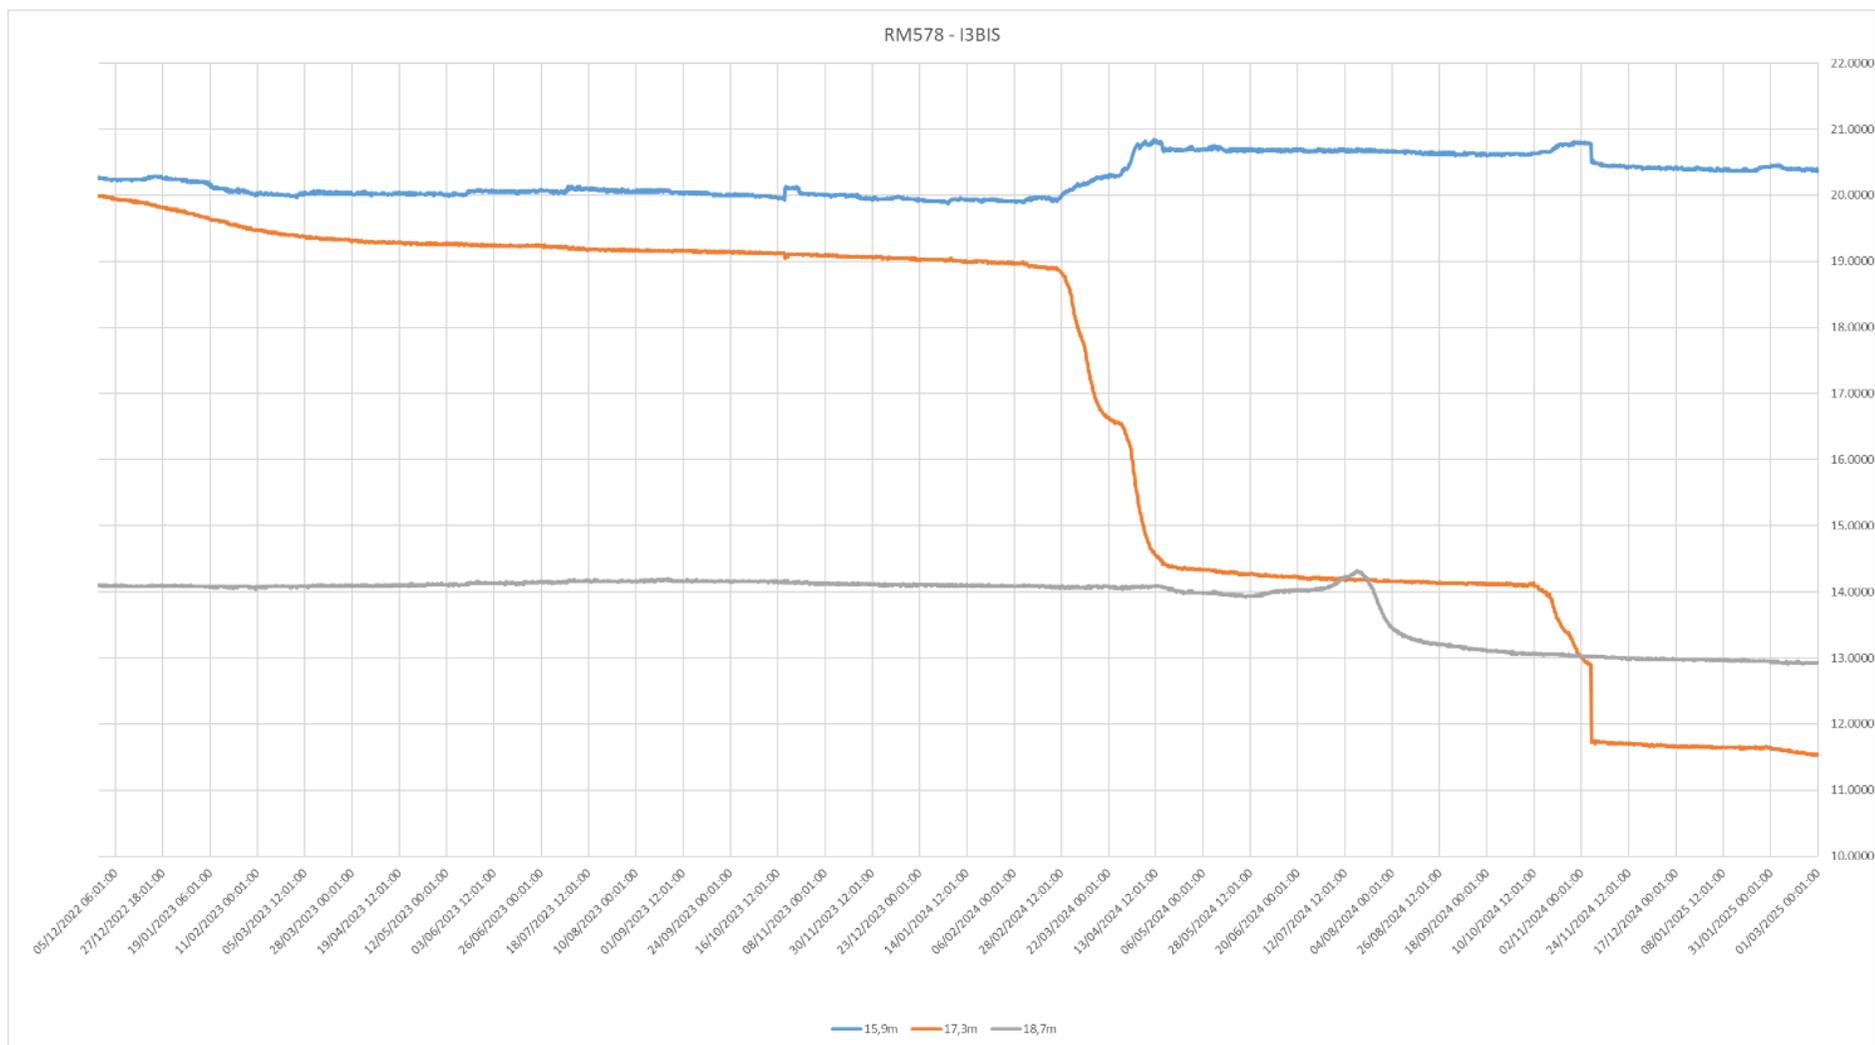
Fig. 20 - Grafico relativo all'elaborazione dei dati inclinometrici automatici dell'inclinometro I3bis (dati OTR).

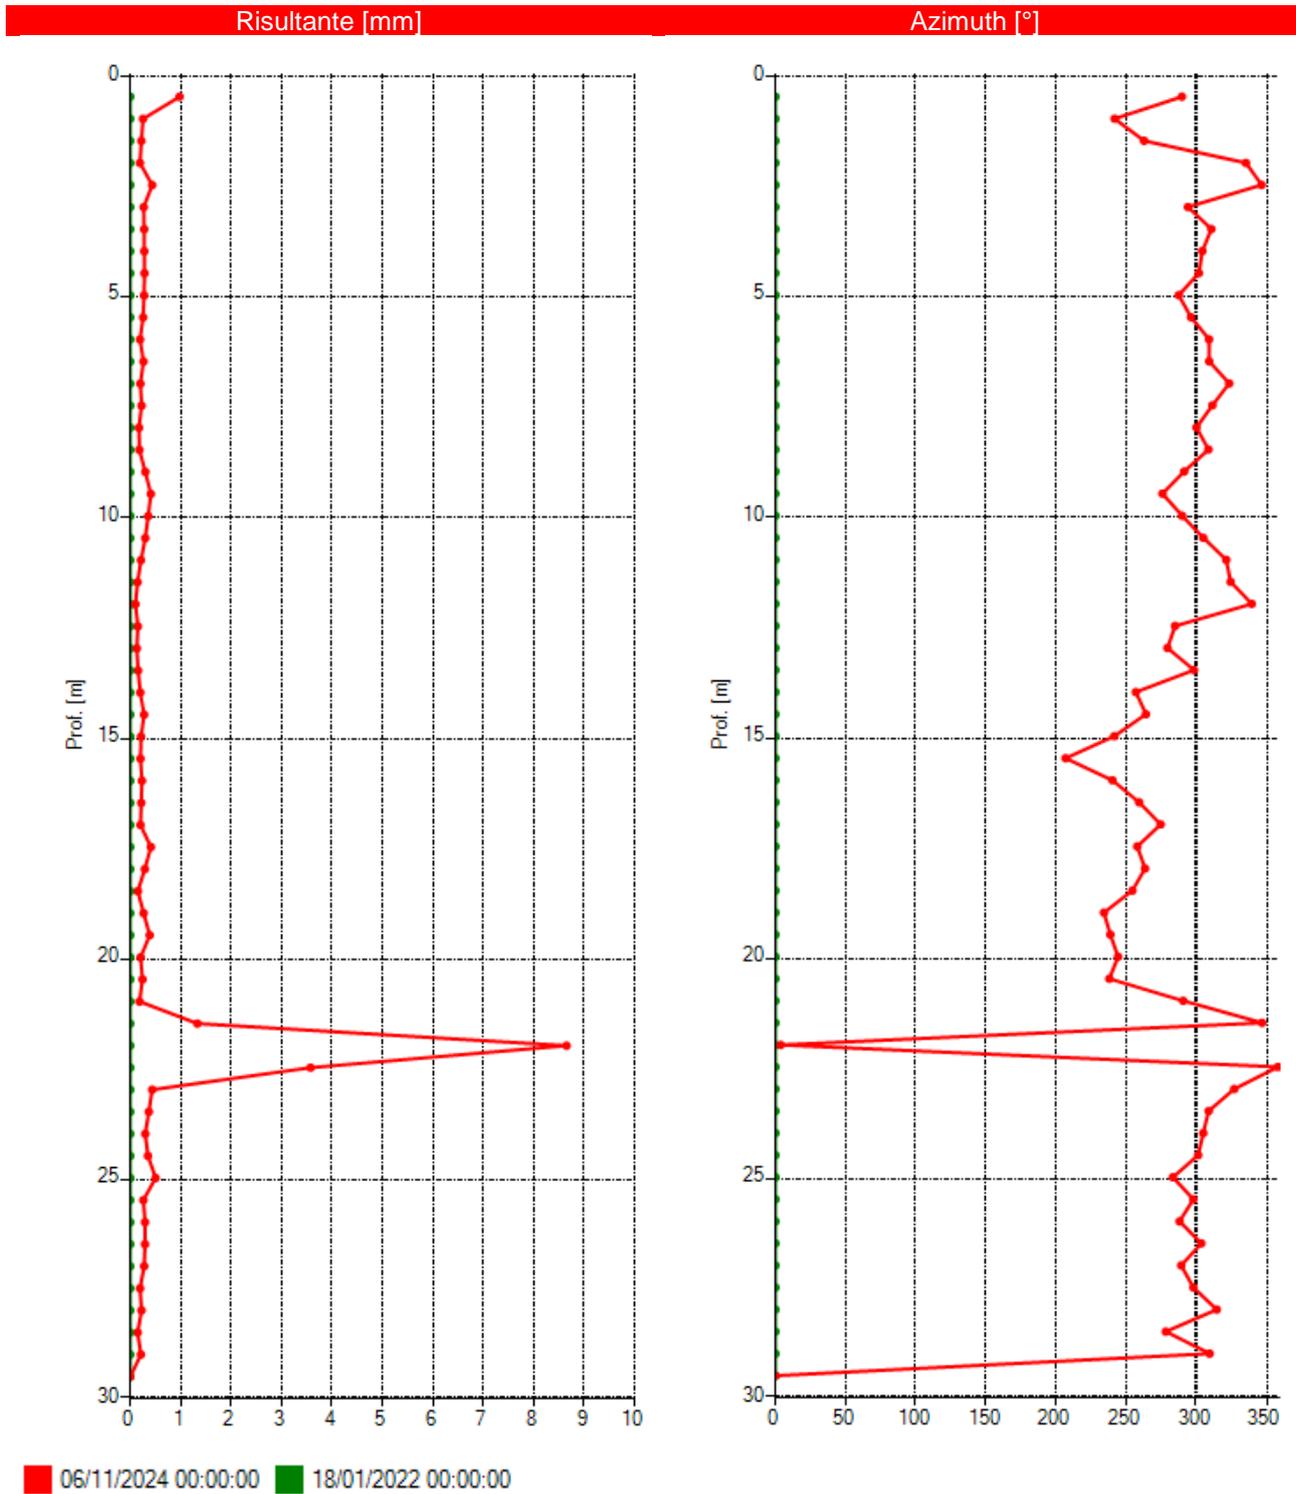
Nel 2024 anche questa stazione è stata oggetto di manutenzione straordinaria ed è stata effettuata una lettura manuale di controllo della quota della superficie di scorrimento rispetto a quella di installazione delle sonde: la lettura di riferimento è quella del gennaio 2022 e le elaborazioni mostrano al momento un buon accordo tra le letture automatiche e quelle manuali, con massima variazione locale calcolata a 22 m (spostamento di 3,3 mm sulla sonda fissa a 21,8 m) (Figg.21-22).

Fig. 21 - Grafico relativo all'elaborazione locale dell'inclinometro I4bis (attrezzato con n.3 sonde fisse)

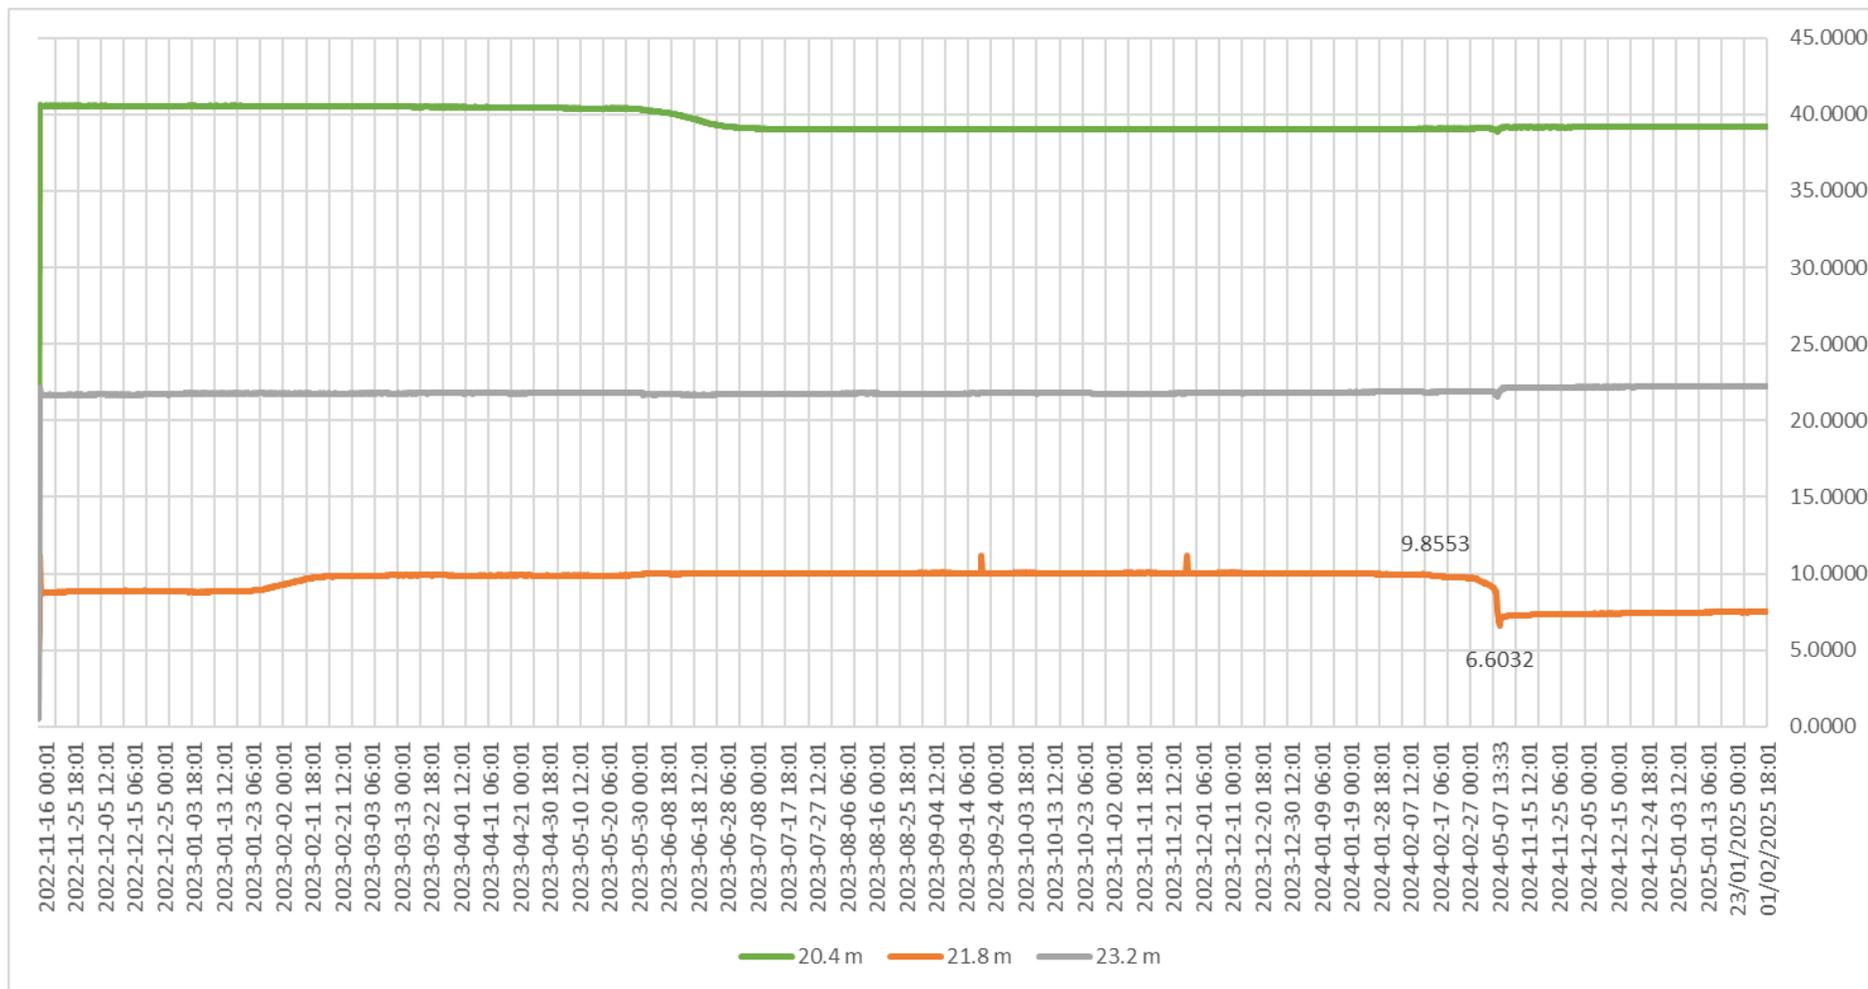
Fig. 22 Grafico relativo all'elaborazione dei dati inclinometrici automatici dell'inclinometro I4bis (dati OTR).

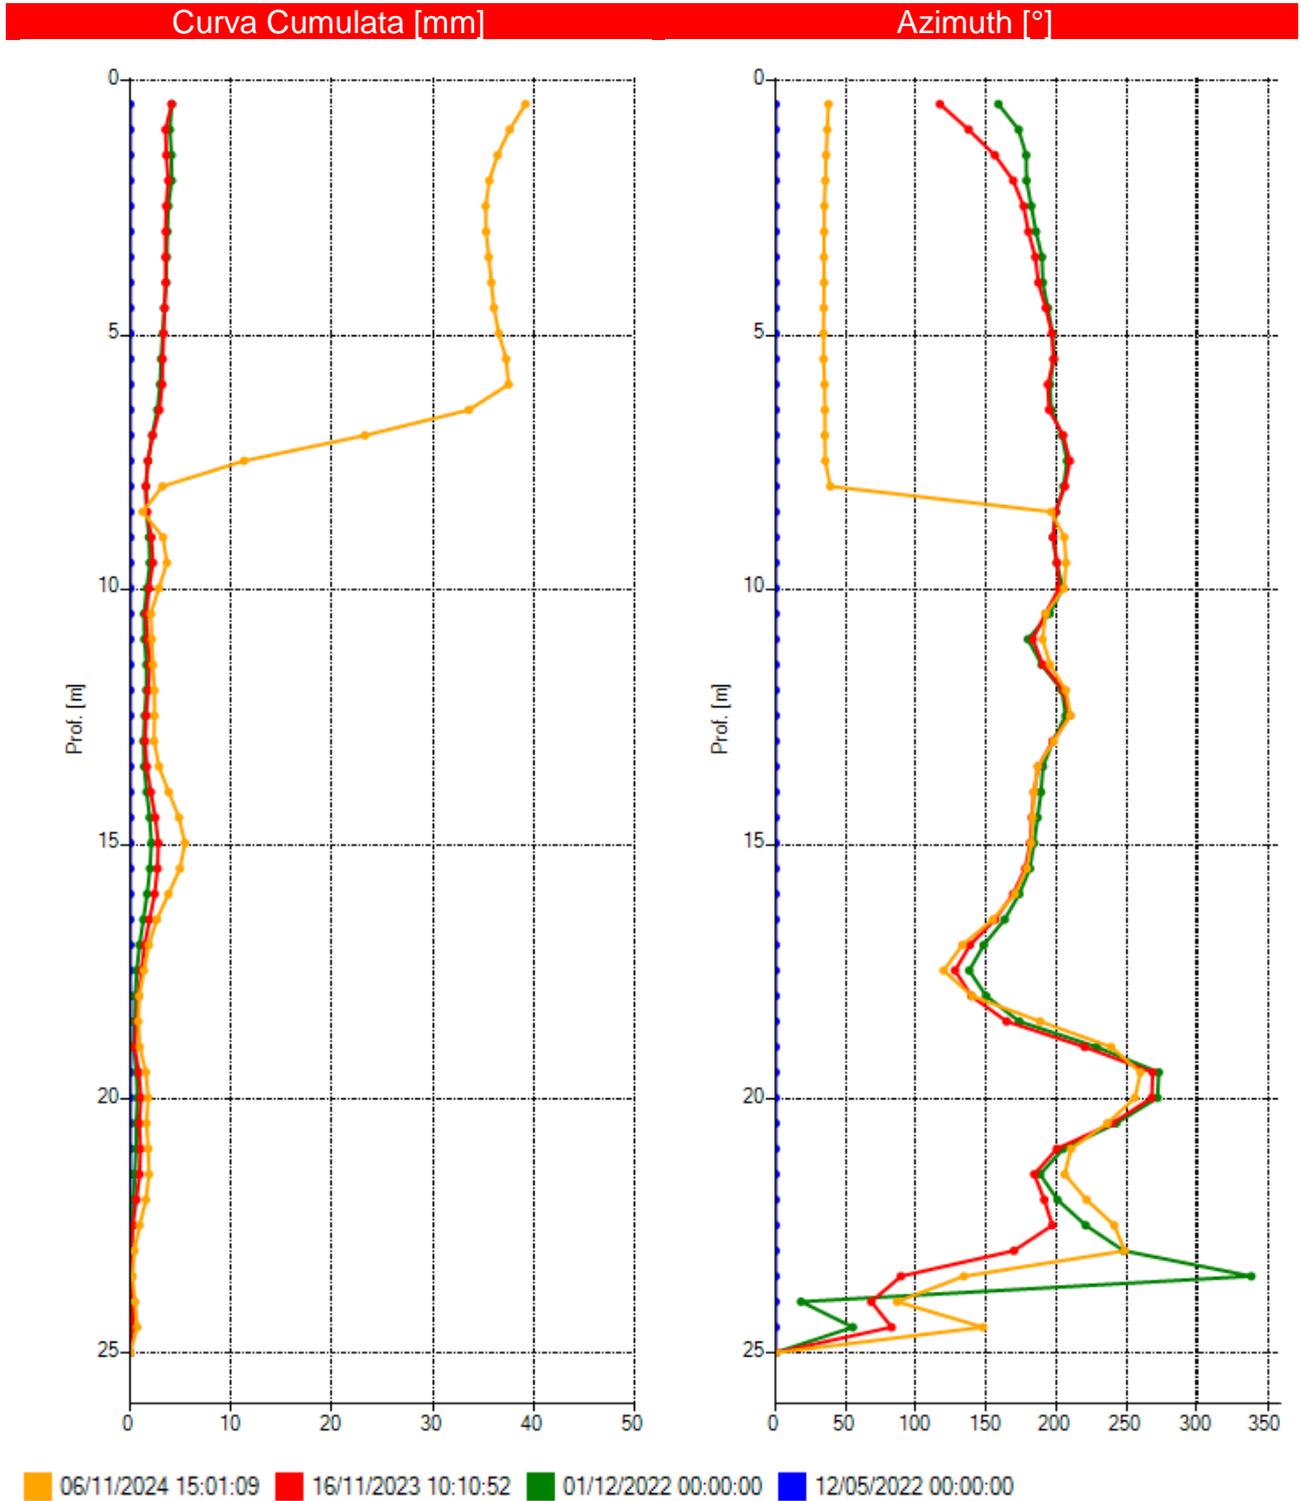
Nel corso del 2024 la verifica dei dataset attraverso i “checksum” e la “deviazione standard” non ha evidenziato anomalie strumentali nei cicli di letture effettuate. Dall’ultima lettura è stato possibile individuare uno spostamento totale di 37,6 mm a testa tubo con un incremento di 34 mm dalla lettura precedente. La variazione locale di inclinazione massima è stata individuata per la prima volta con chiarezza a 12 m di profondità, con spostamento di circa 12 mm rispetto al 2023. La lettura del diagramma polare indica una direzione dello spostamento in direzione N-NE (Figg.23-24) in accordo con l’orientamento del versante.

Fig. 23a - Grafici relativi all'elaborazione differenziale integrale (risultante degli spostamenti) dell'inclinometro I6

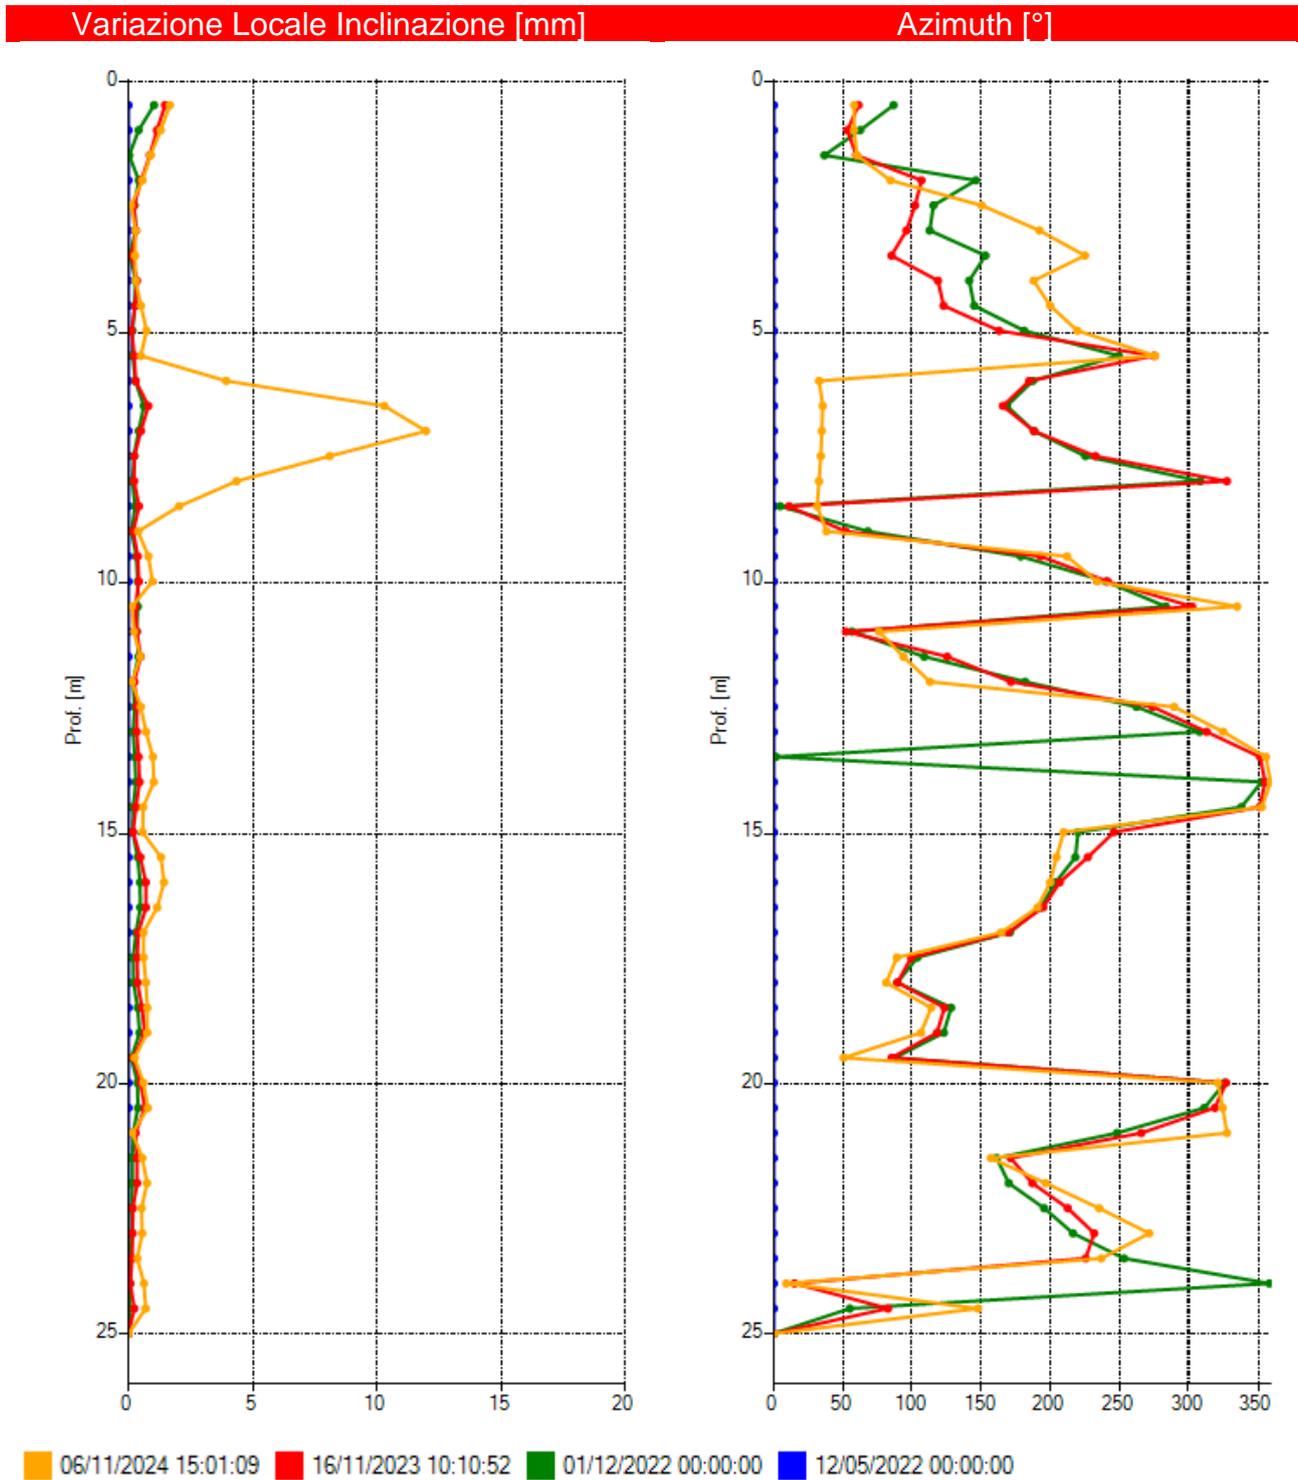
Fig. 23a - Grafici relativi all'elaborazione differenziale locale (spostamenti locali) dell'inclinometro I6

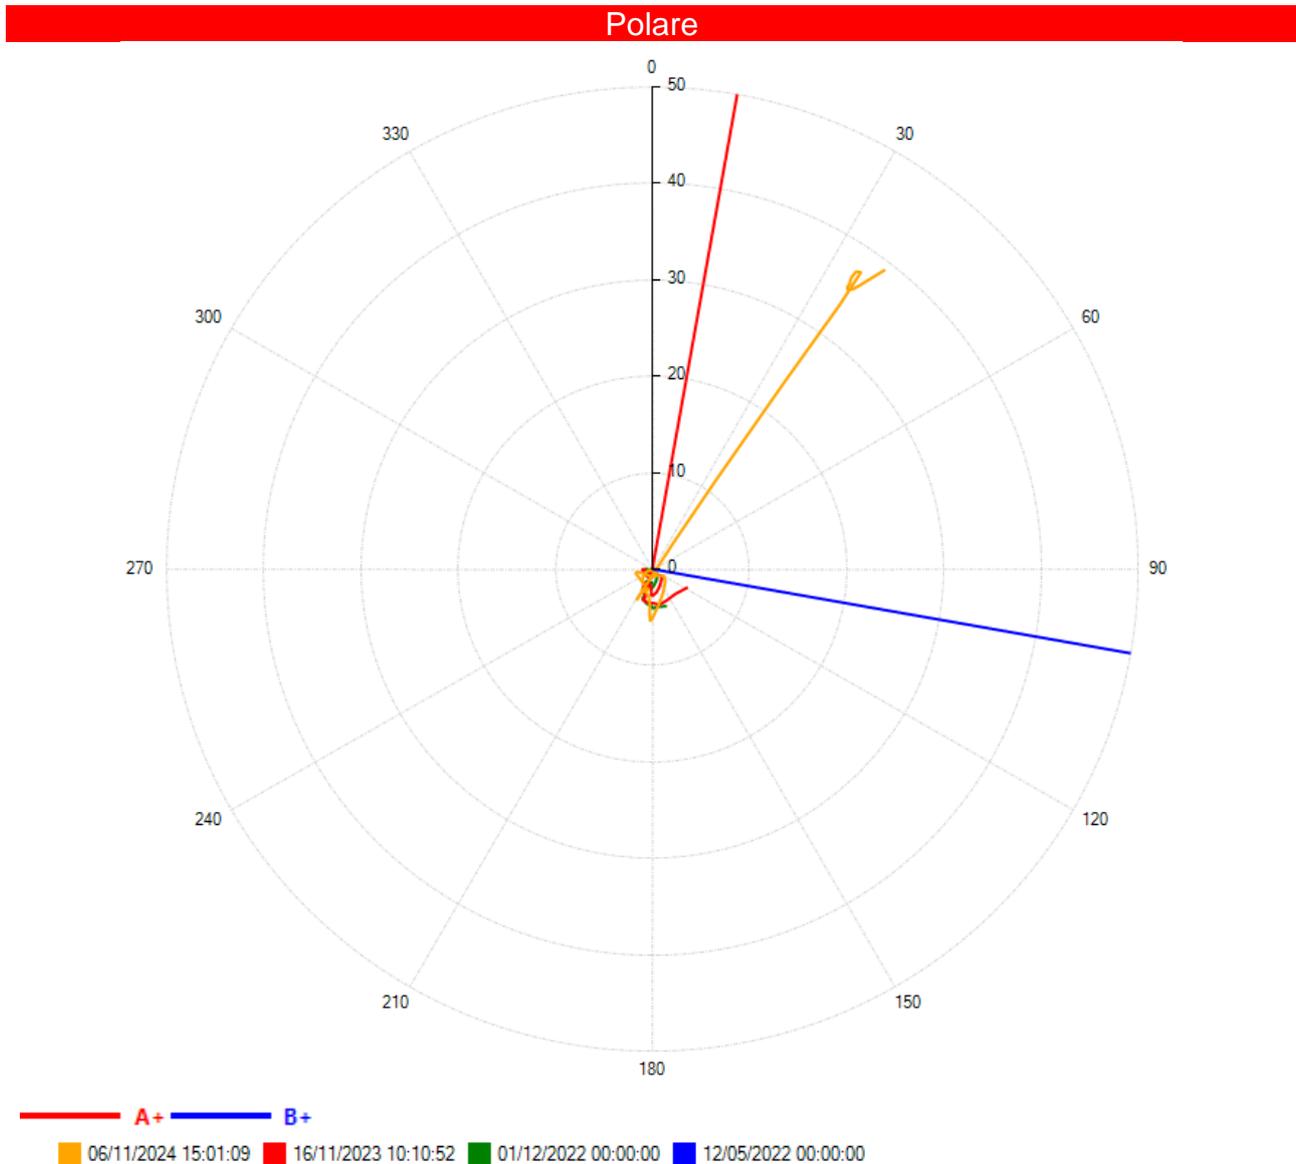
Fig. 24 - Grafico relativo all'elaborazione differenziale integrale (diagramma polare della deviazione) dell'inclinometro I6.
