5 Ville San Pietro- Borgomaro (IM)

5.1 Inquadramento del sito

REMOVER 2008-2024

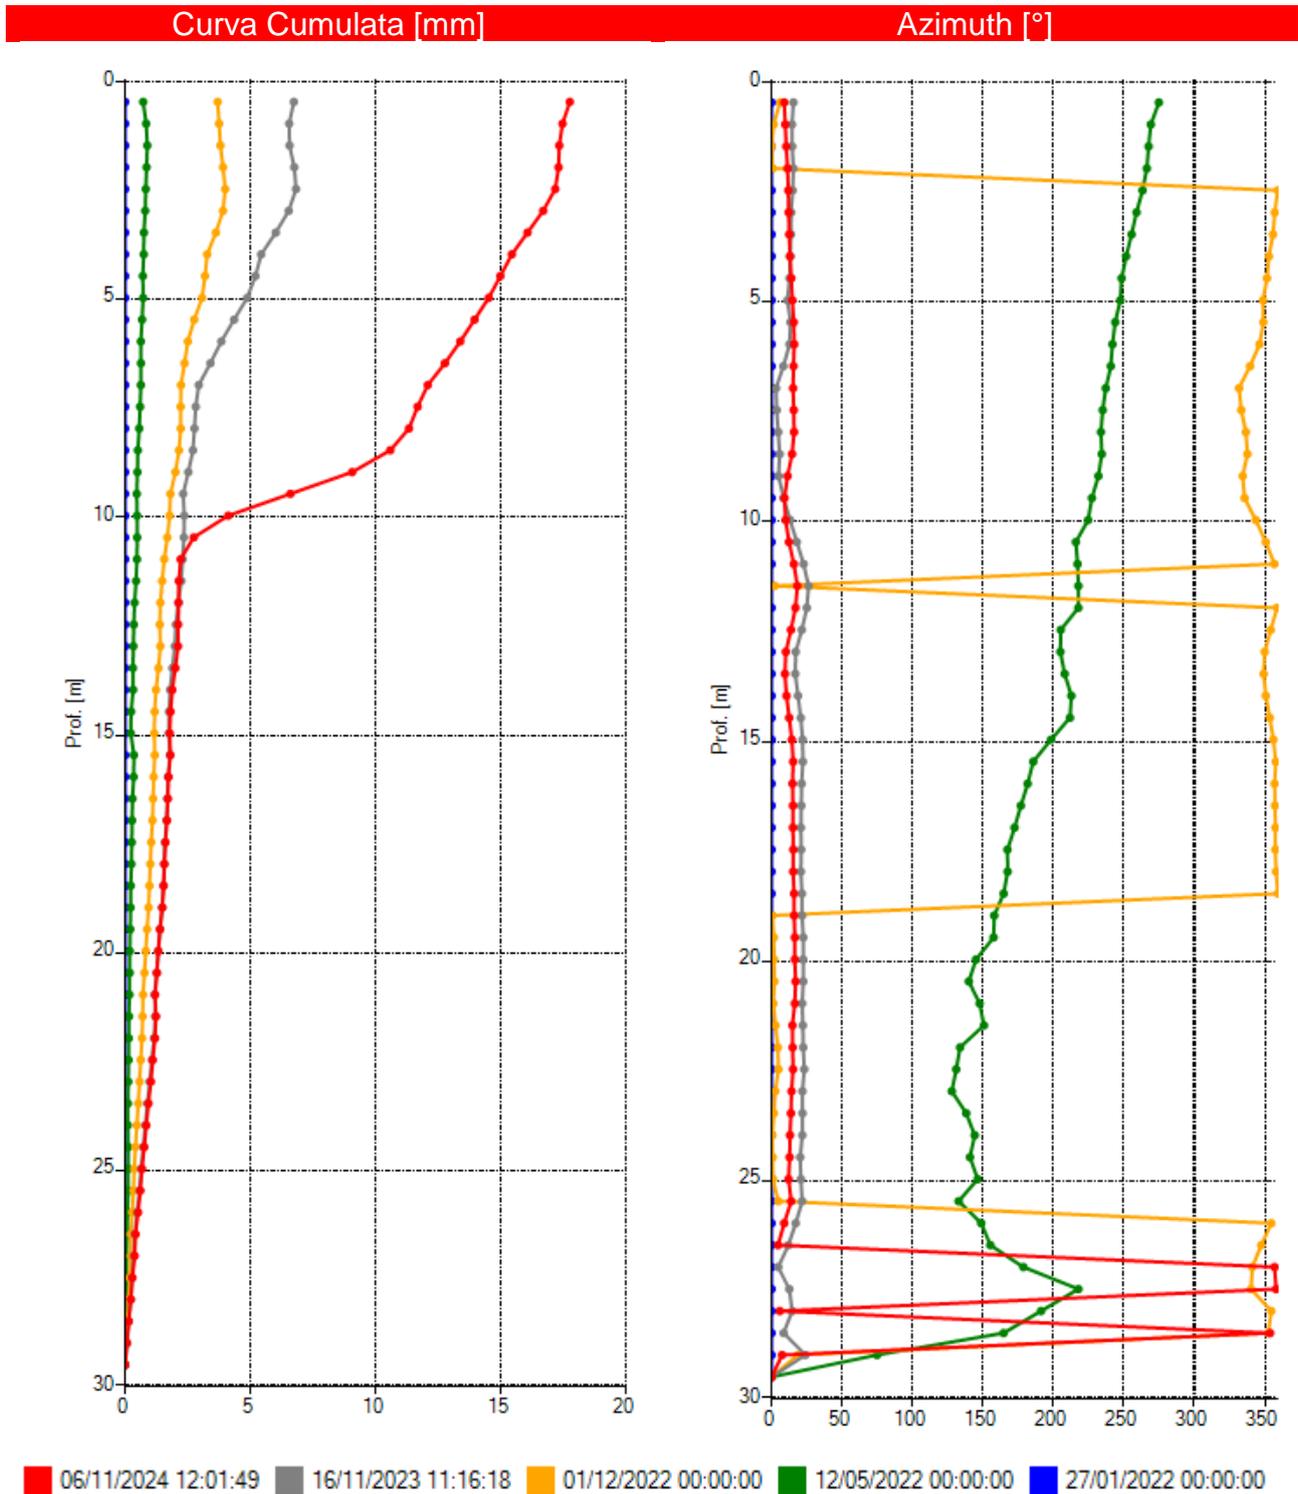
Nel corso del 2024 la verifica dei dataset attraverso i "checksum" e la "deviazione standard" non ha evidenziato anomalie strumentali nei cicli di letture effettuate. Differenziale integrale: dalla lettura di riferimento è stato riscontrato un incremento degli spostamenti osservati a testa tubo pari a circa 9.5 mm con risultante di 17.5 mm e sulla variazione locale si individua per la prima volta un piano di scivolamento definito tra 9 e 10 metri da piano campagna dove lo spostamento locale raggiunge i 2,5 mm. Sul diagramma polare la componente del vettore spostamento indica un trend di spostamento in direzione N, compatibile con l'orientazione del versante in corrispondenza del muro di contenimento a valle dell'inclinometro (Figg. 25-26).

Fig. 25a - Grafici relativi all'elaborazione differenziale integrale (risultante degli spostamenti) dell'inclinometro I9.

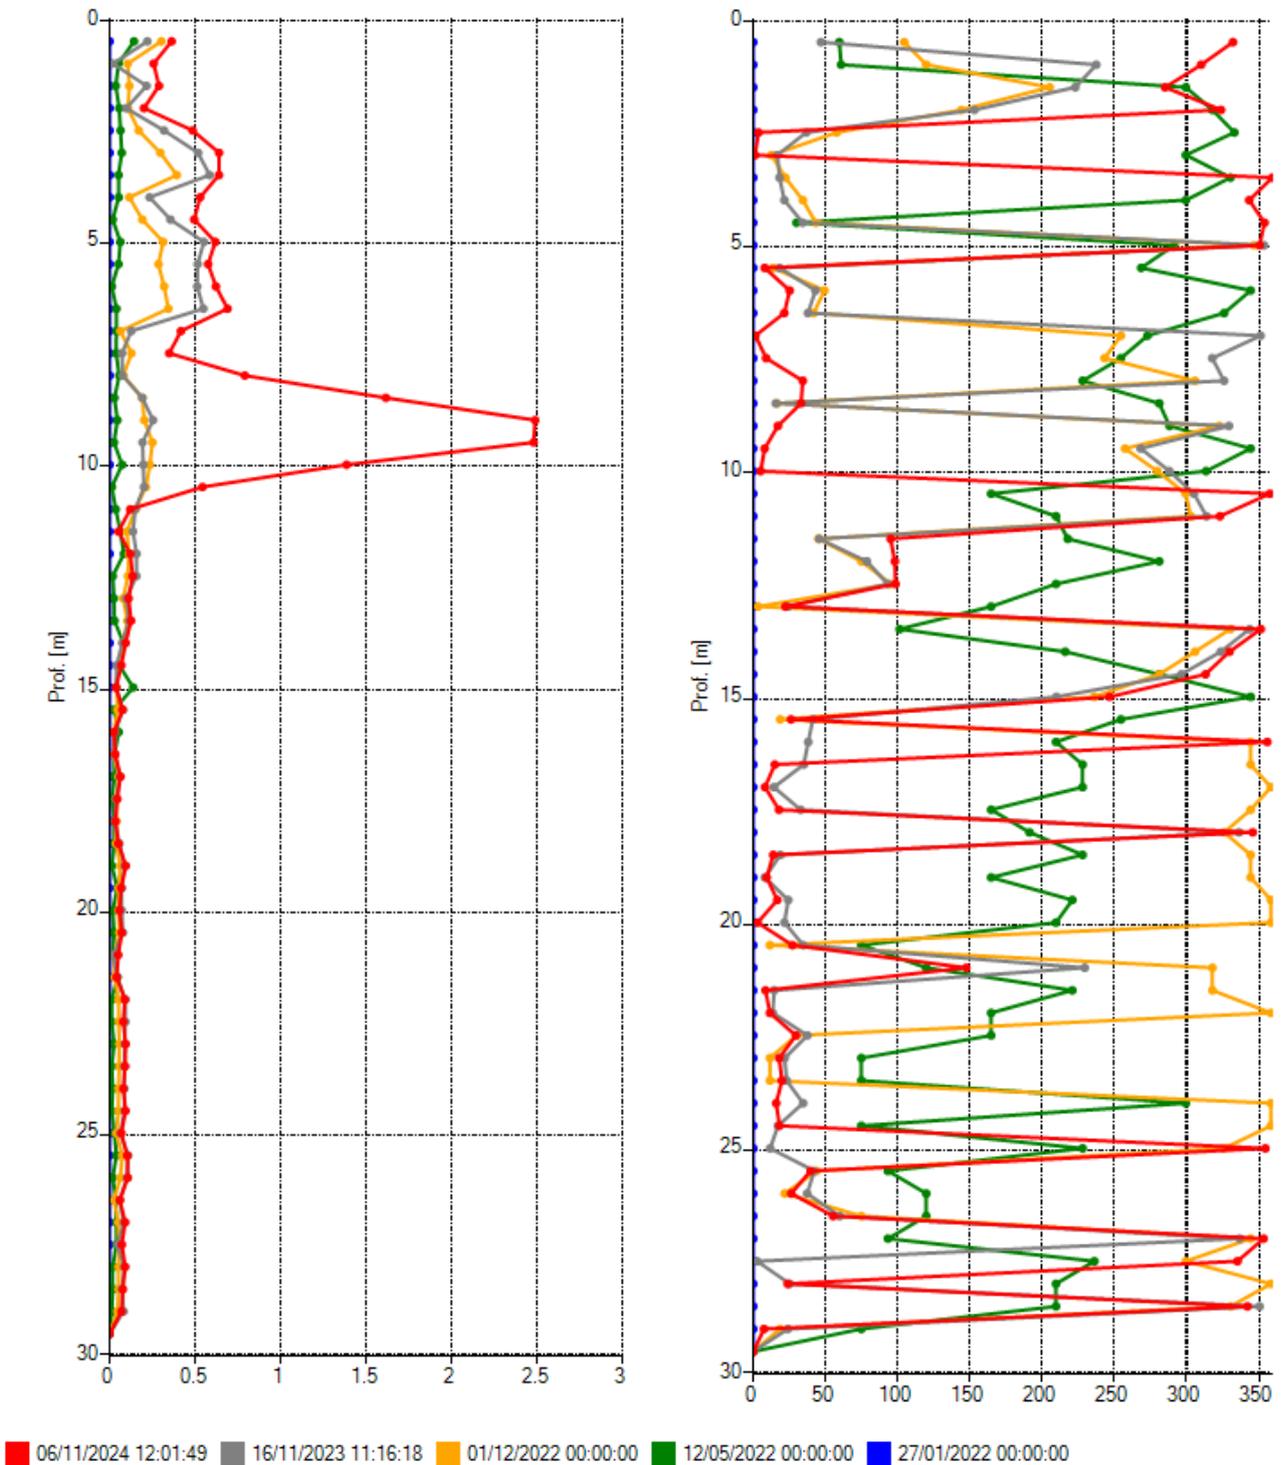
Fig. 25b - Grafici relativi all'elaborazione differenziale locale (spostamenti locali) dell'inclinometro I9.

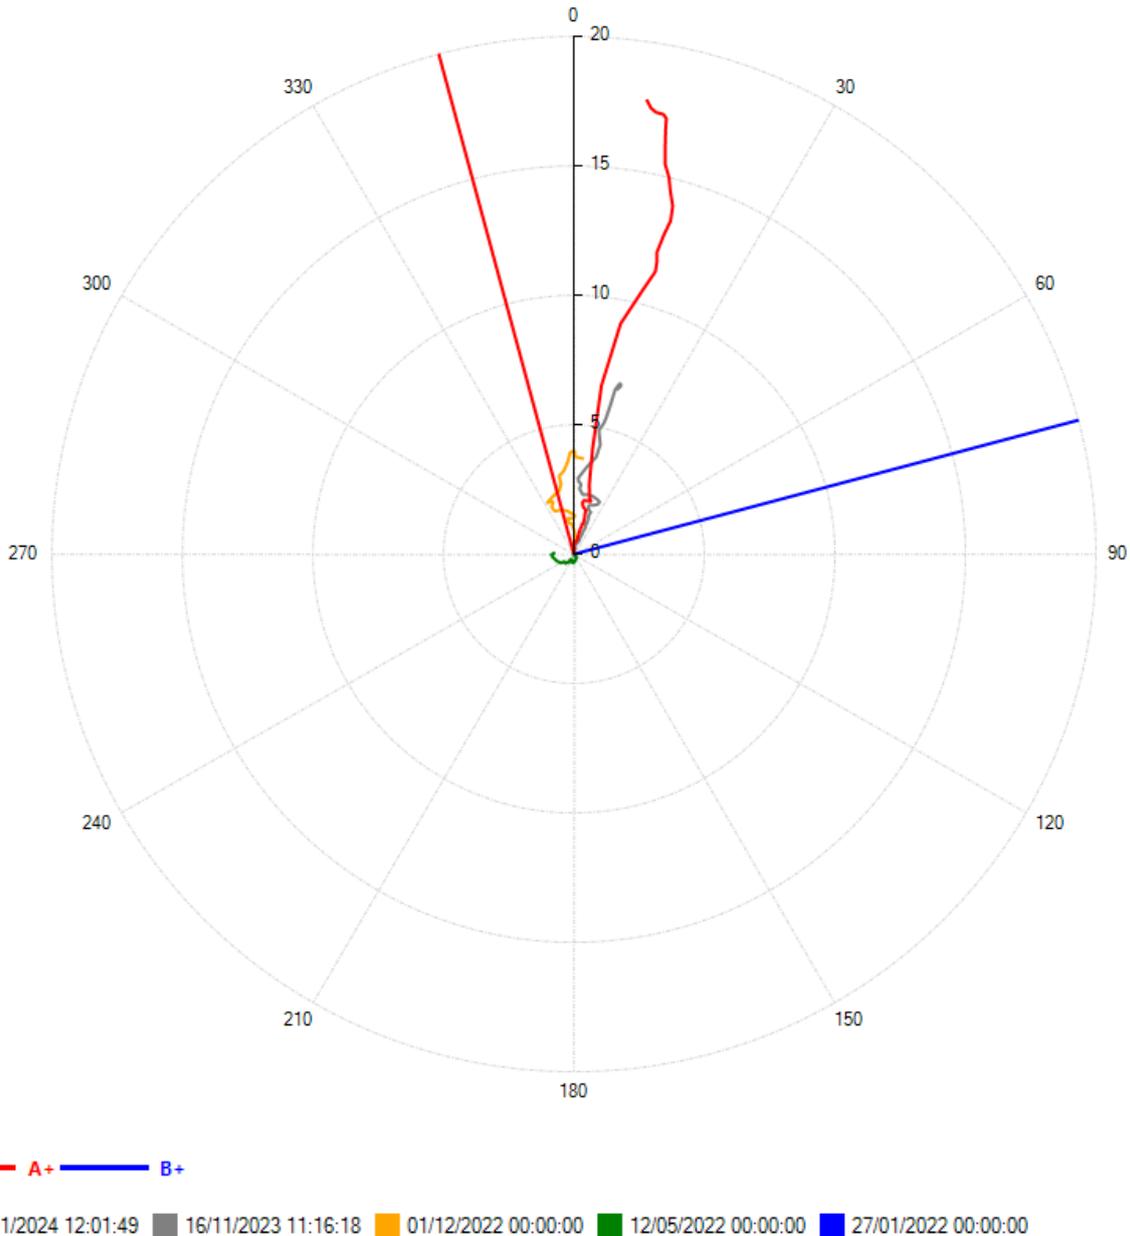
Fig. 26 - Grafico relativo all'elaborazione differenziale integrale (diagramma polare della deviazione) dell'inclinometro I9.

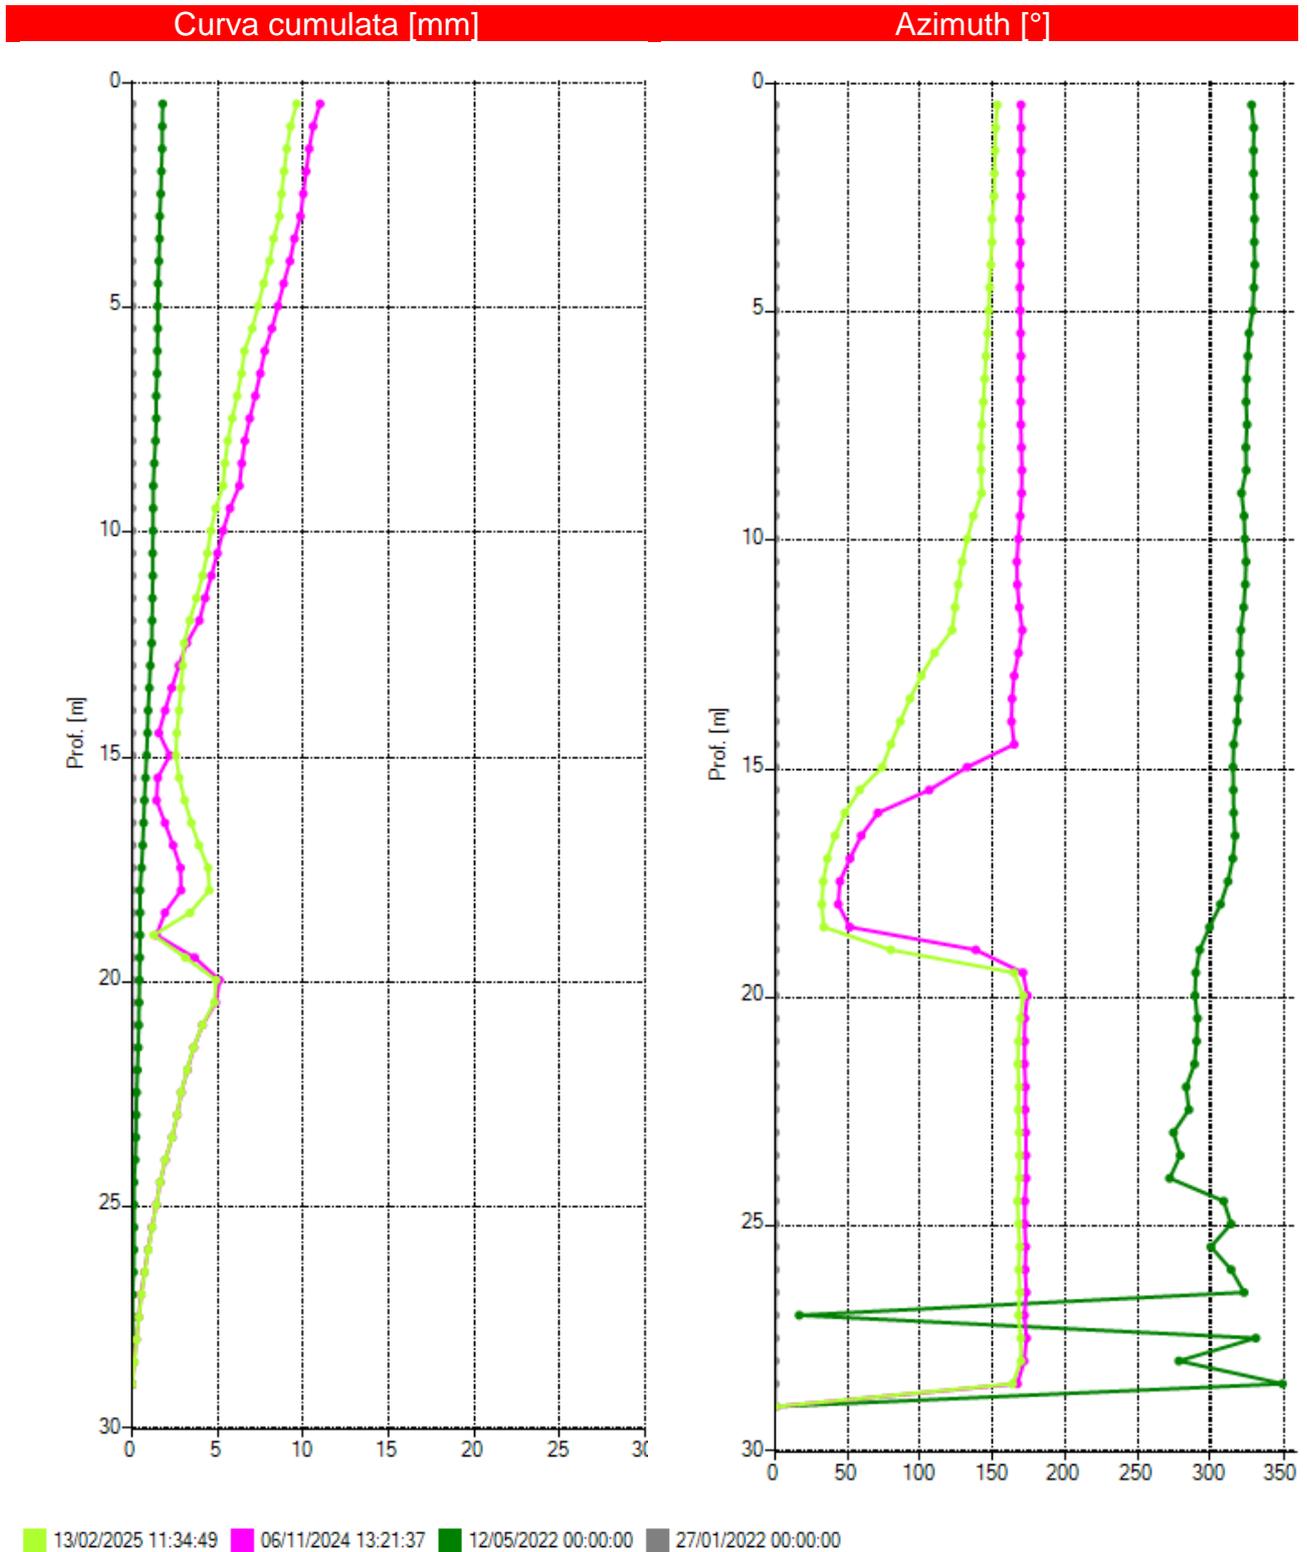
Nel corso del 2024 è stata effettuata una lettura di esercizio, che è stata ripetuta a febbraio 2025 per verificare l'anomalia riscontrata rispetto alla lettura 2023. L'elaborazione del differenziale integrale si riscontra un incremento dello spostamento cumulato a testa tubo prossimo a 10 mm. Rispetto alle variazioni locali l'analisi mostra la massima deformazione, calcolata in 2,6 mm, a 19 metri di profondità con un incremento di 2 mm rispetto al 2023. Diagramma polare: tendenza dello spostamento in direzione N, in accordo con l'assetto del versante (Figg. 27-28).

Fig. 27a - Grafici relativi all'elaborazione differenziale integrale (risultante degli spostamenti) dell'inclinometro I10

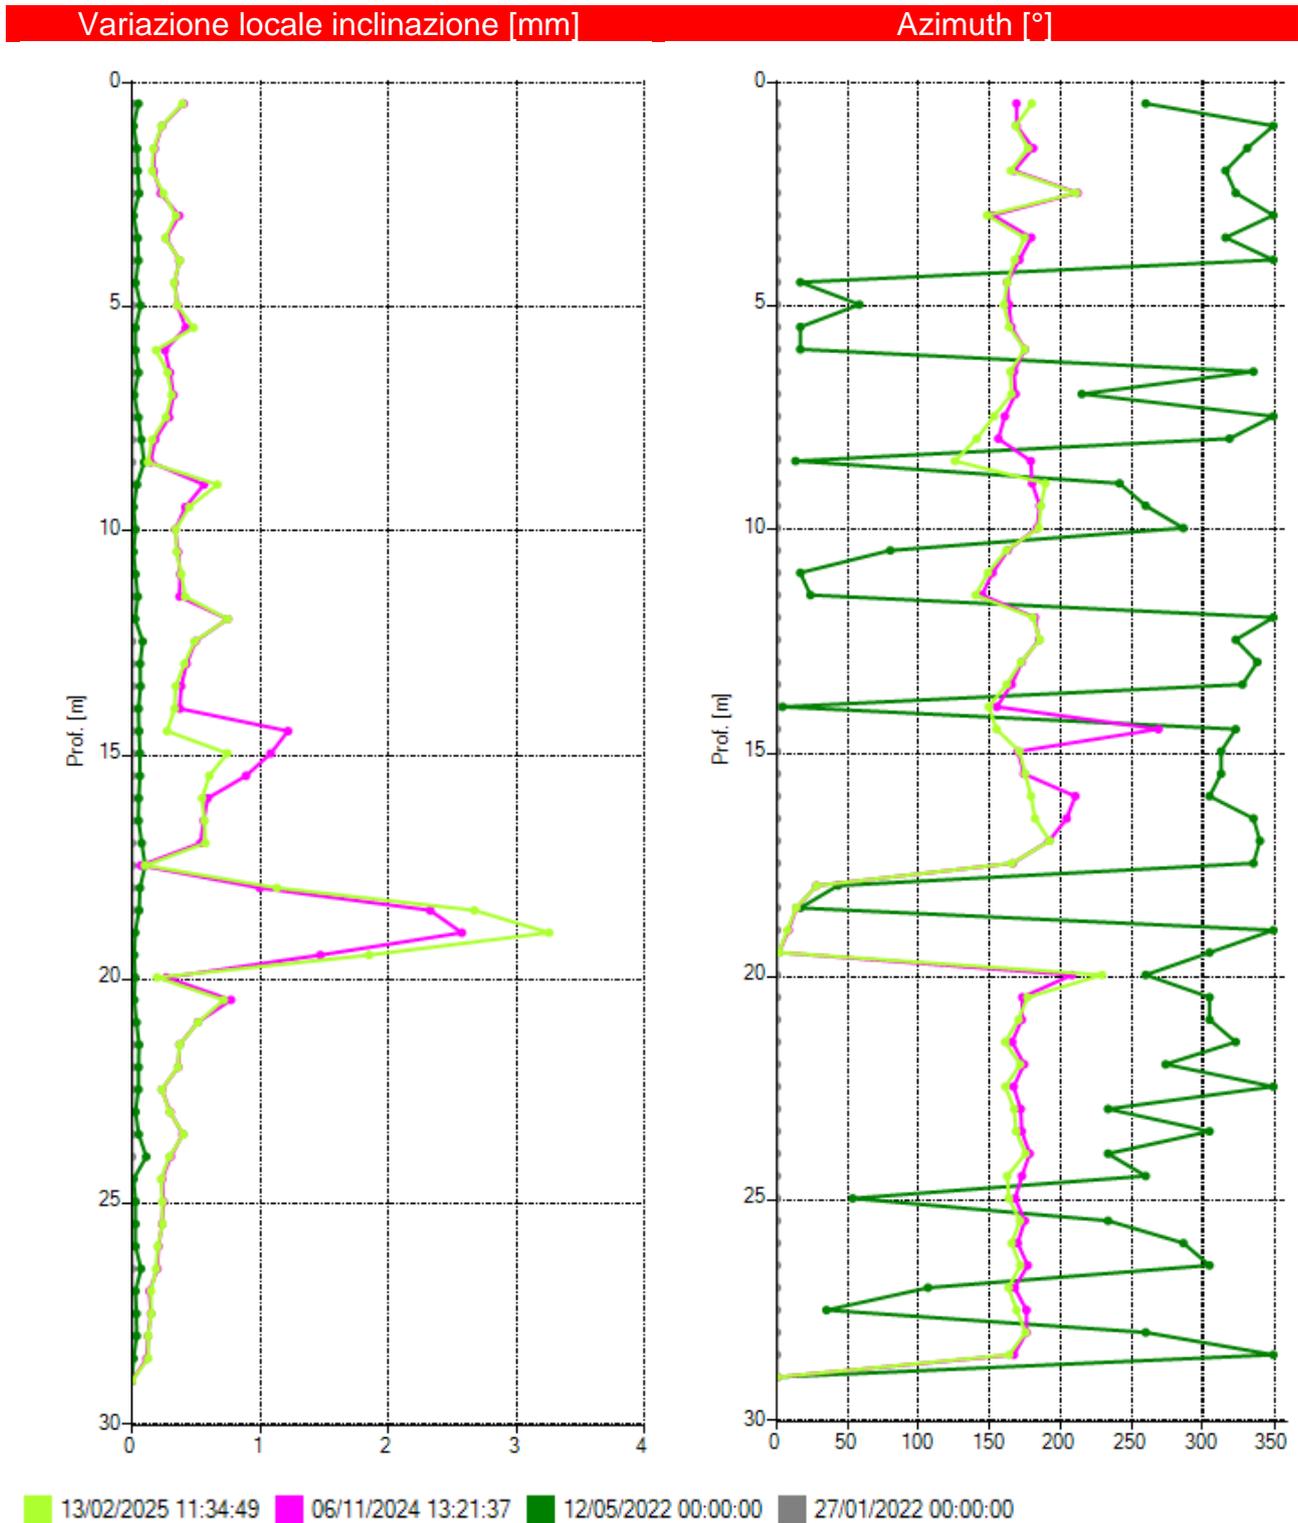
Fig. 27b - Grafici relativi all'elaborazione differenziale (spostamenti locali) dell'inclinometro I10

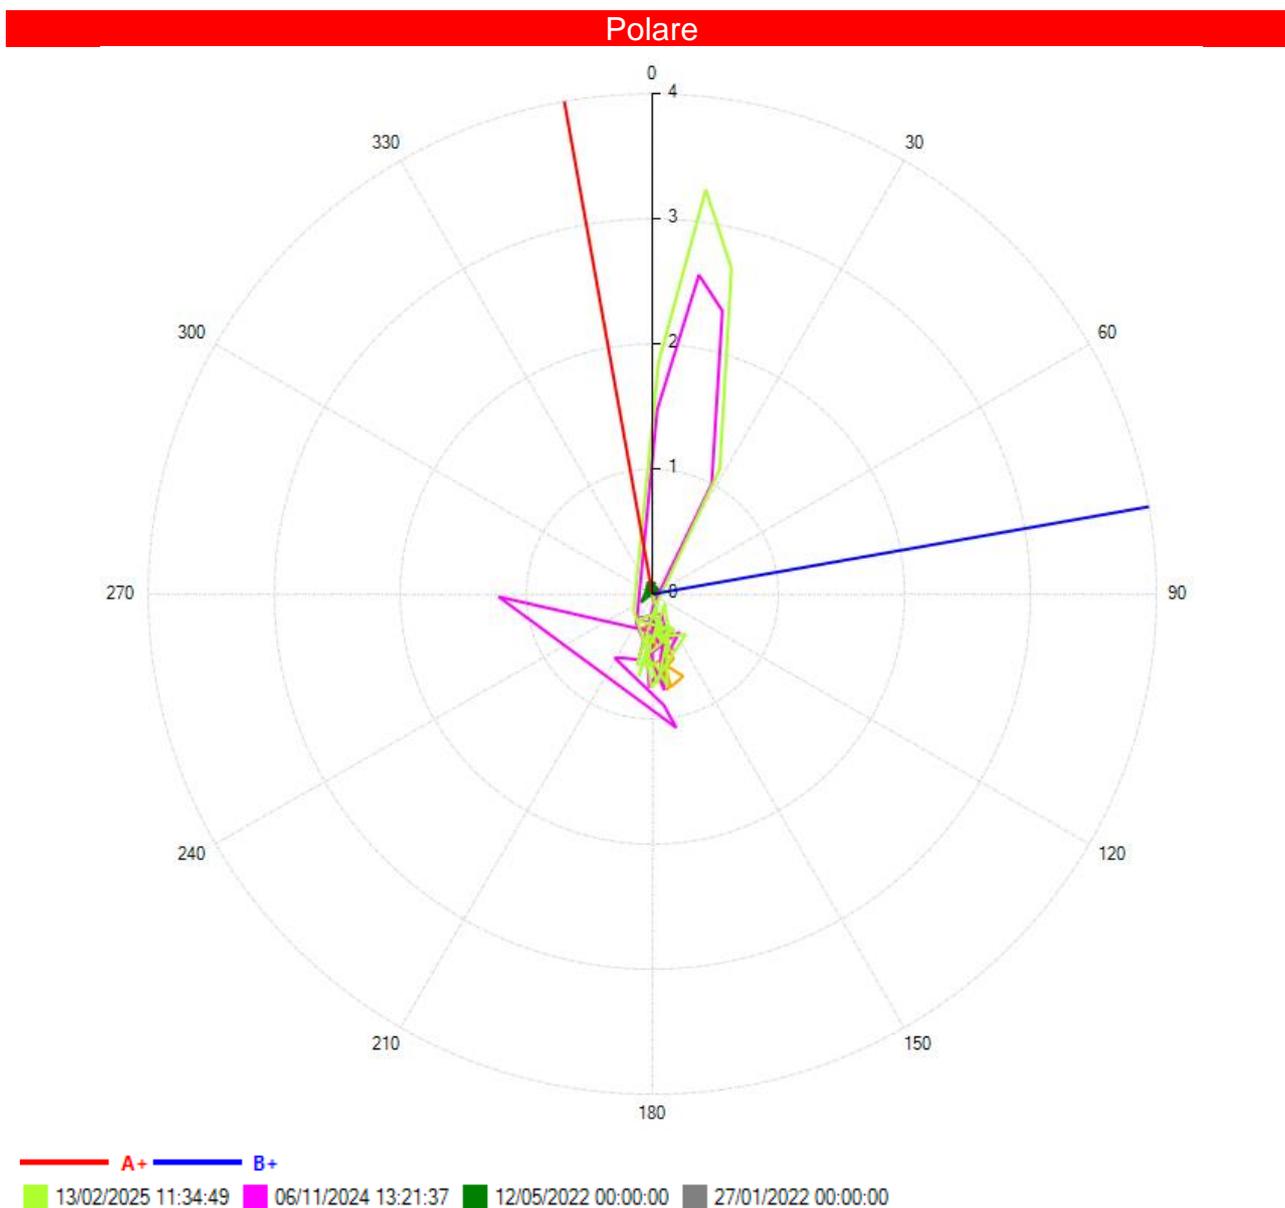
Fig. 28 - Grafico relativo all'elaborazione differenziale integrale (diagramma polare della deviazione) dell'inclinometro I10

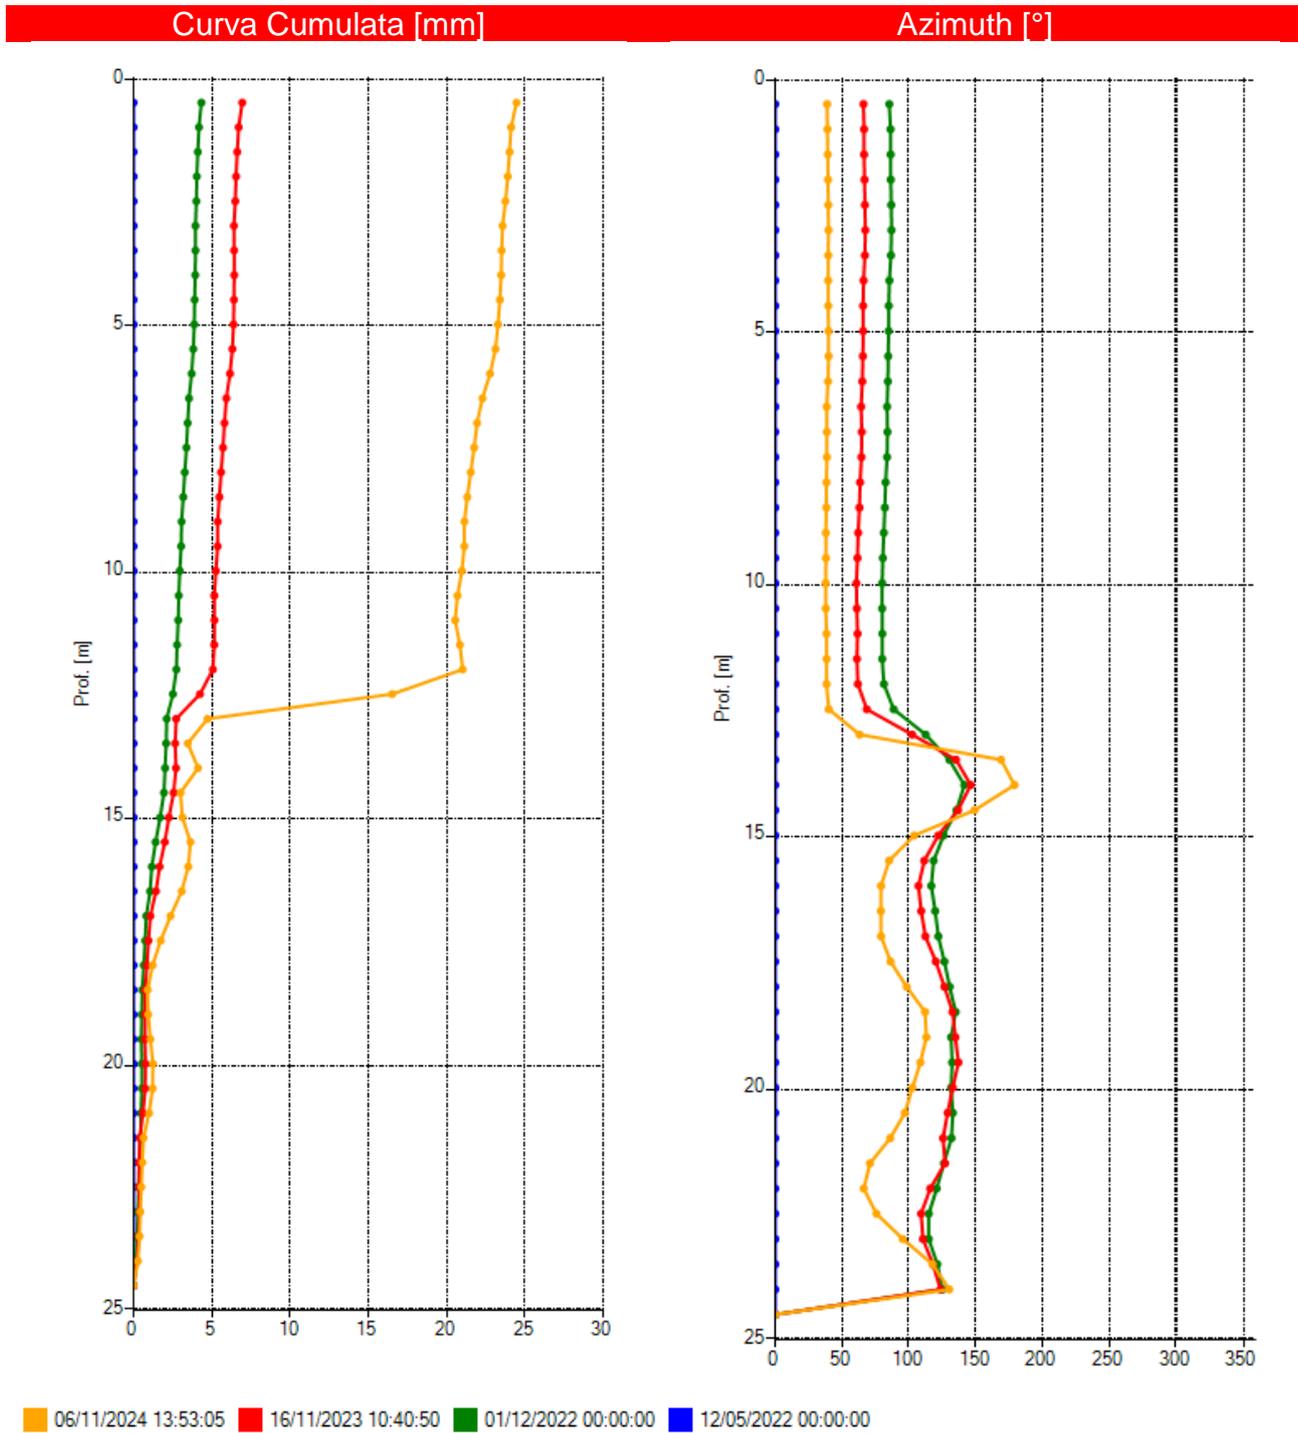
Nel corso del 2024 la verifica dei dataset attraverso i “checksum” e la “deviazione standard” non ha evidenziato anomalie strumentali nei cicli di letture effettuate. Differenziale integrale: dalla lettura 2023 le deformazioni hanno subito un incremento di 17 mm per una cumulata di 24 mm. Differenziale locale: nel grafico è osservabile un picco a circa 12,5 m di profondità con deviazione di circa 12,3 mm sul locale. Diagramma polare: si conferma la componente principale in direzione NE coerente con l'esposizione del versante nel punto di monitoraggio (Figg. 29-30).

Fig. 29a - Grafici relativi all'elaborazione differenziale integrale (risultante degli spostamenti dell'inclinometro I11

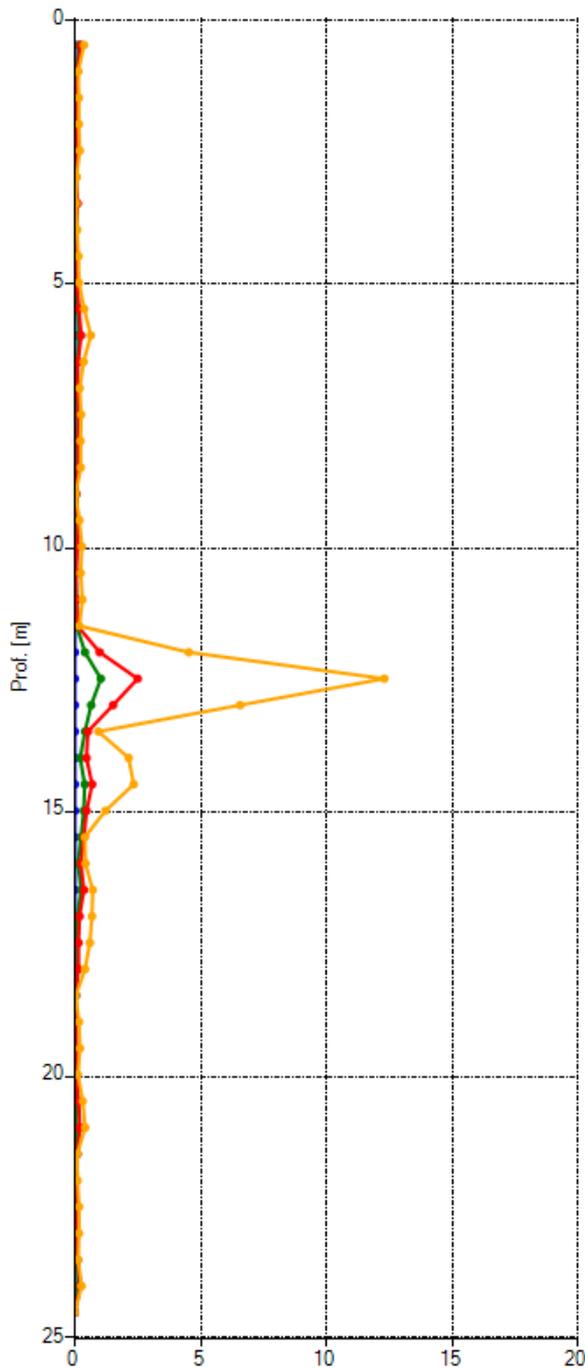
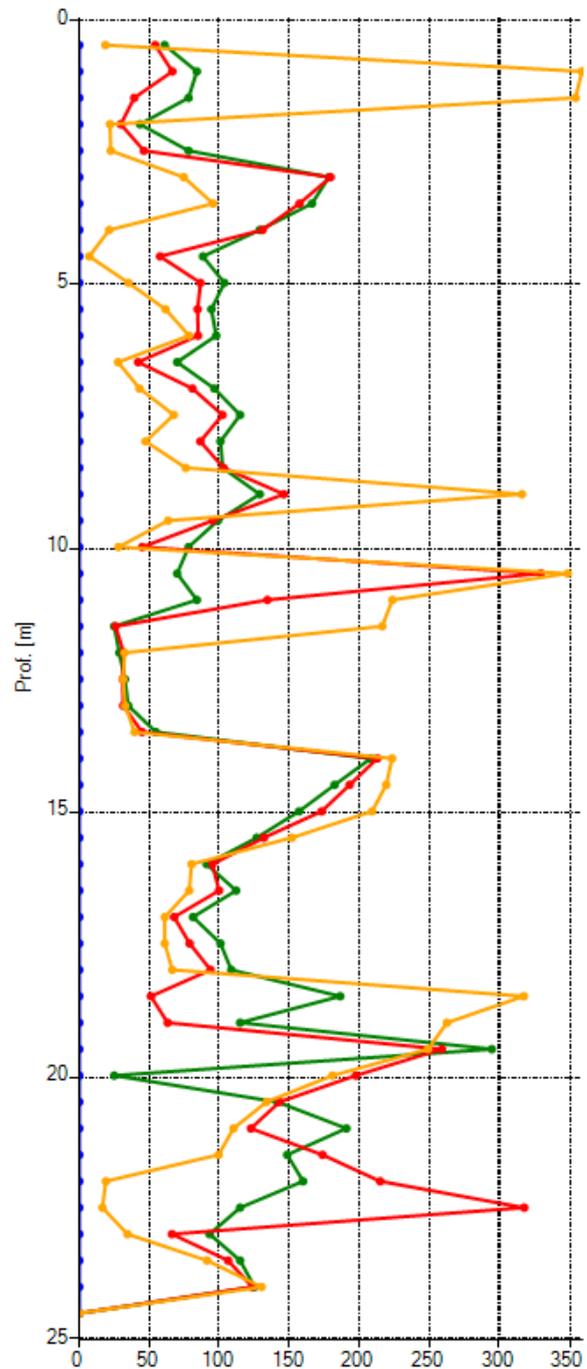
Fig. 29b - Grafici relativi all'elaborazione differenziale locale (spostamenti locali) dell'inclinometro I11

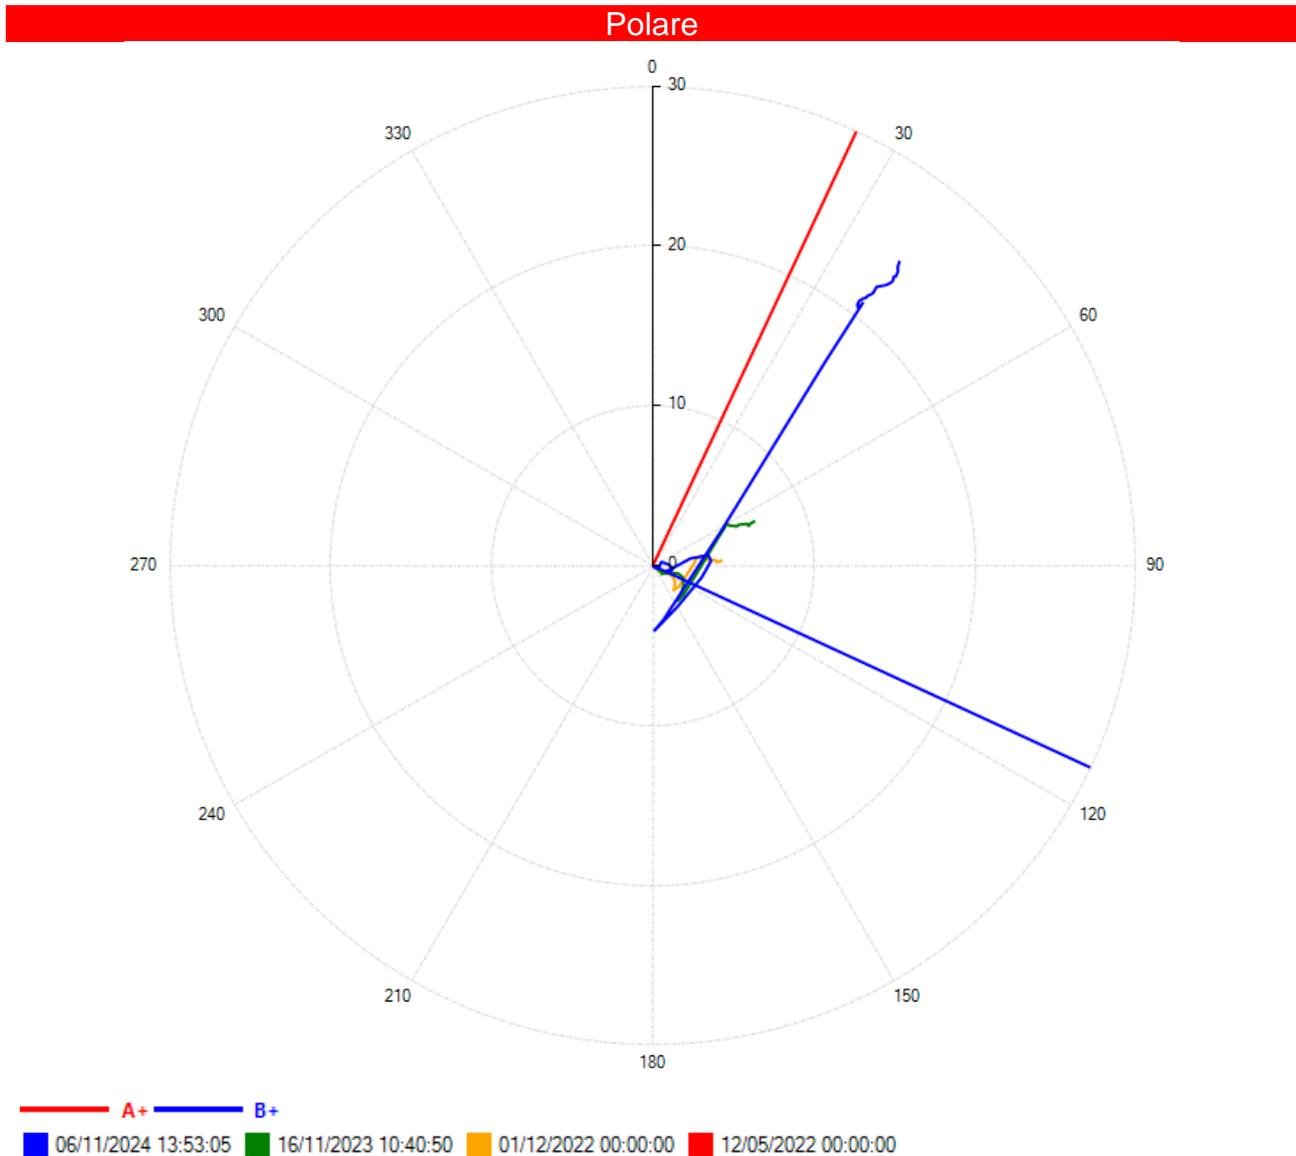
Fig. 30 - Grafico relativo all'elaborazione differenziale integrale (diagramma polare della deviazione) dell'inclinometro I11

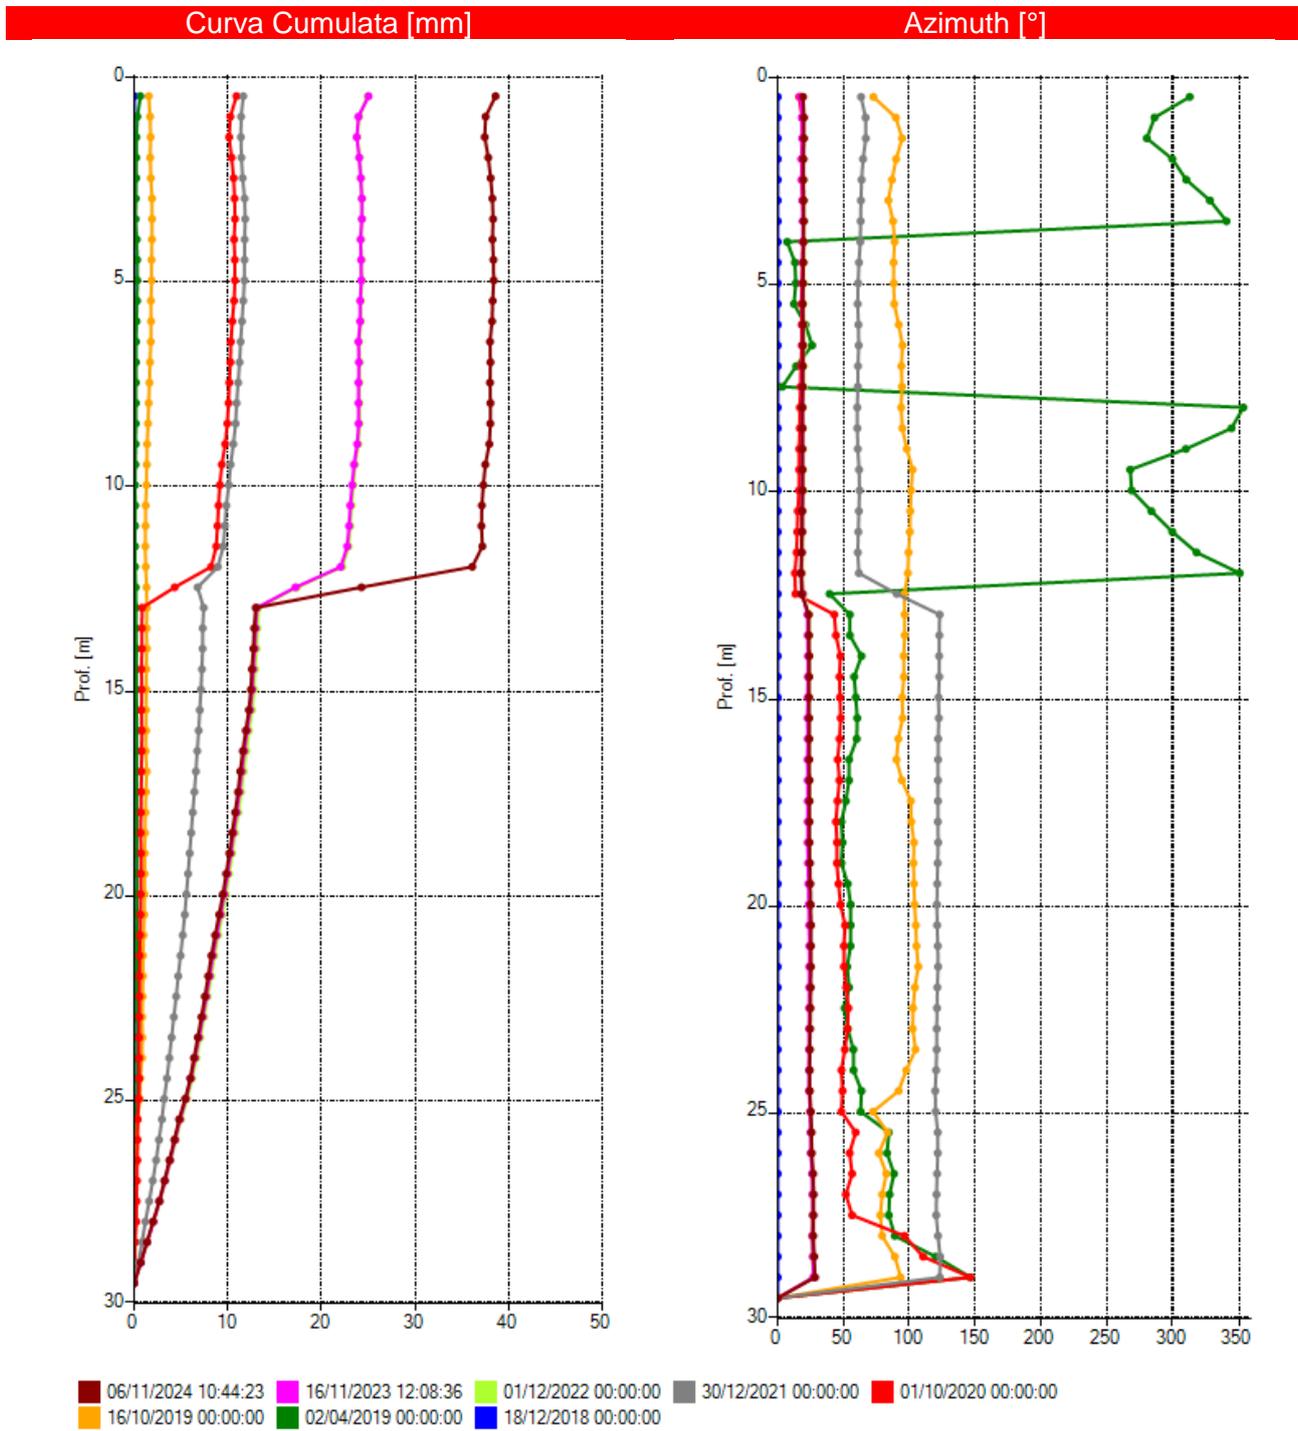
Nel corso del 2023 la verifica dei dataset attraverso i “checksum” e la “deviazione standard” non ha evidenziato anomalie strumentali nei cicli di letture effettuate. Differenziale integrale: le deformazioni sul differenziale integrale arrivano a 37,5 mm a testa tubo con incremento di 13,5 mm circa dall'ultima lettura mostrando una deviazione progressiva da fondo foro fino alla quota della superficie di scivolamento principale (12 m). Differenziale locale: nel grafico è osservabile un picco a circa 12 m di profondità con deviazione di circa 12 mm sul locale. Sul resto della tubazione non si riscontrano spostamenti ad esclusione di una deriva da fondo foro fino al piano di scorrimento.

Fig. 31a - Grafici relativi all'elaborazione differenziale integrale (risultante degli spostamenti) dell'inclinometro S71.

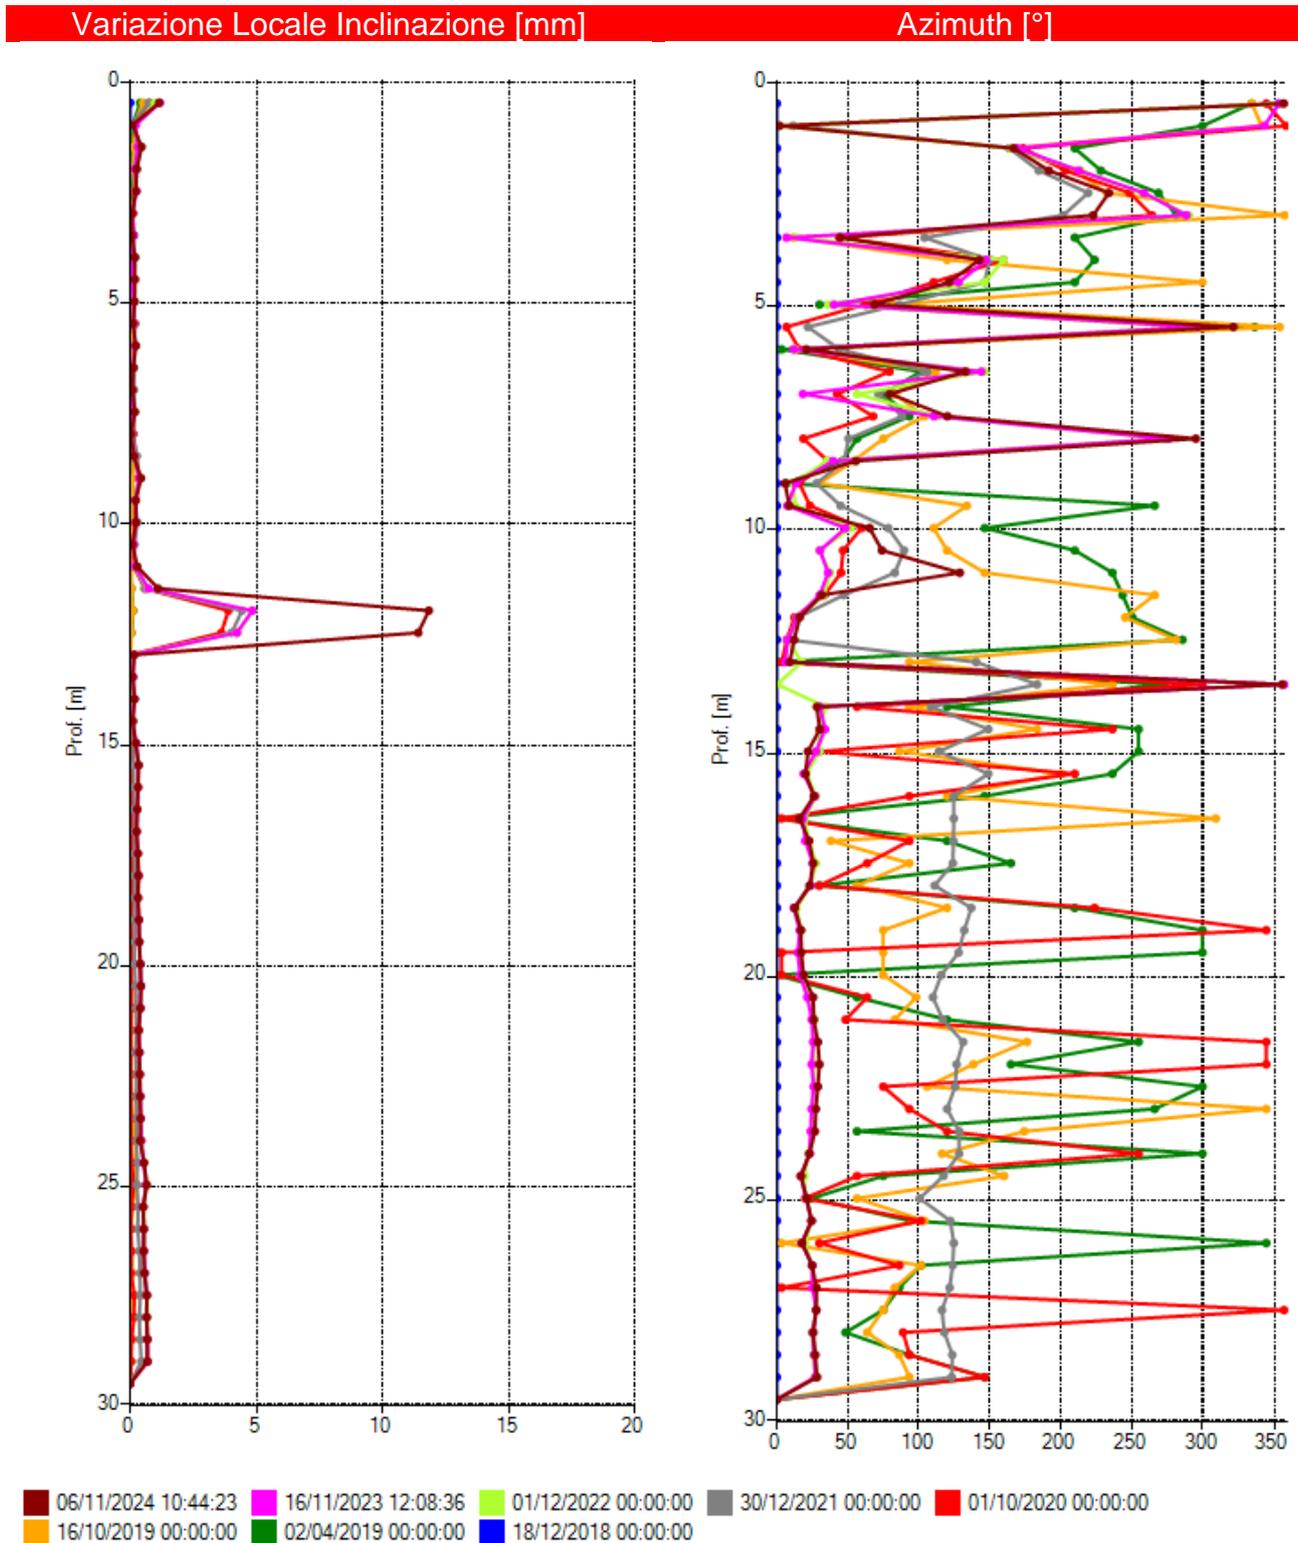
Fig. 31b - Grafici relativi all'elaborazione differenziale locale (spostamenti locali) dell'inclinometro S71.

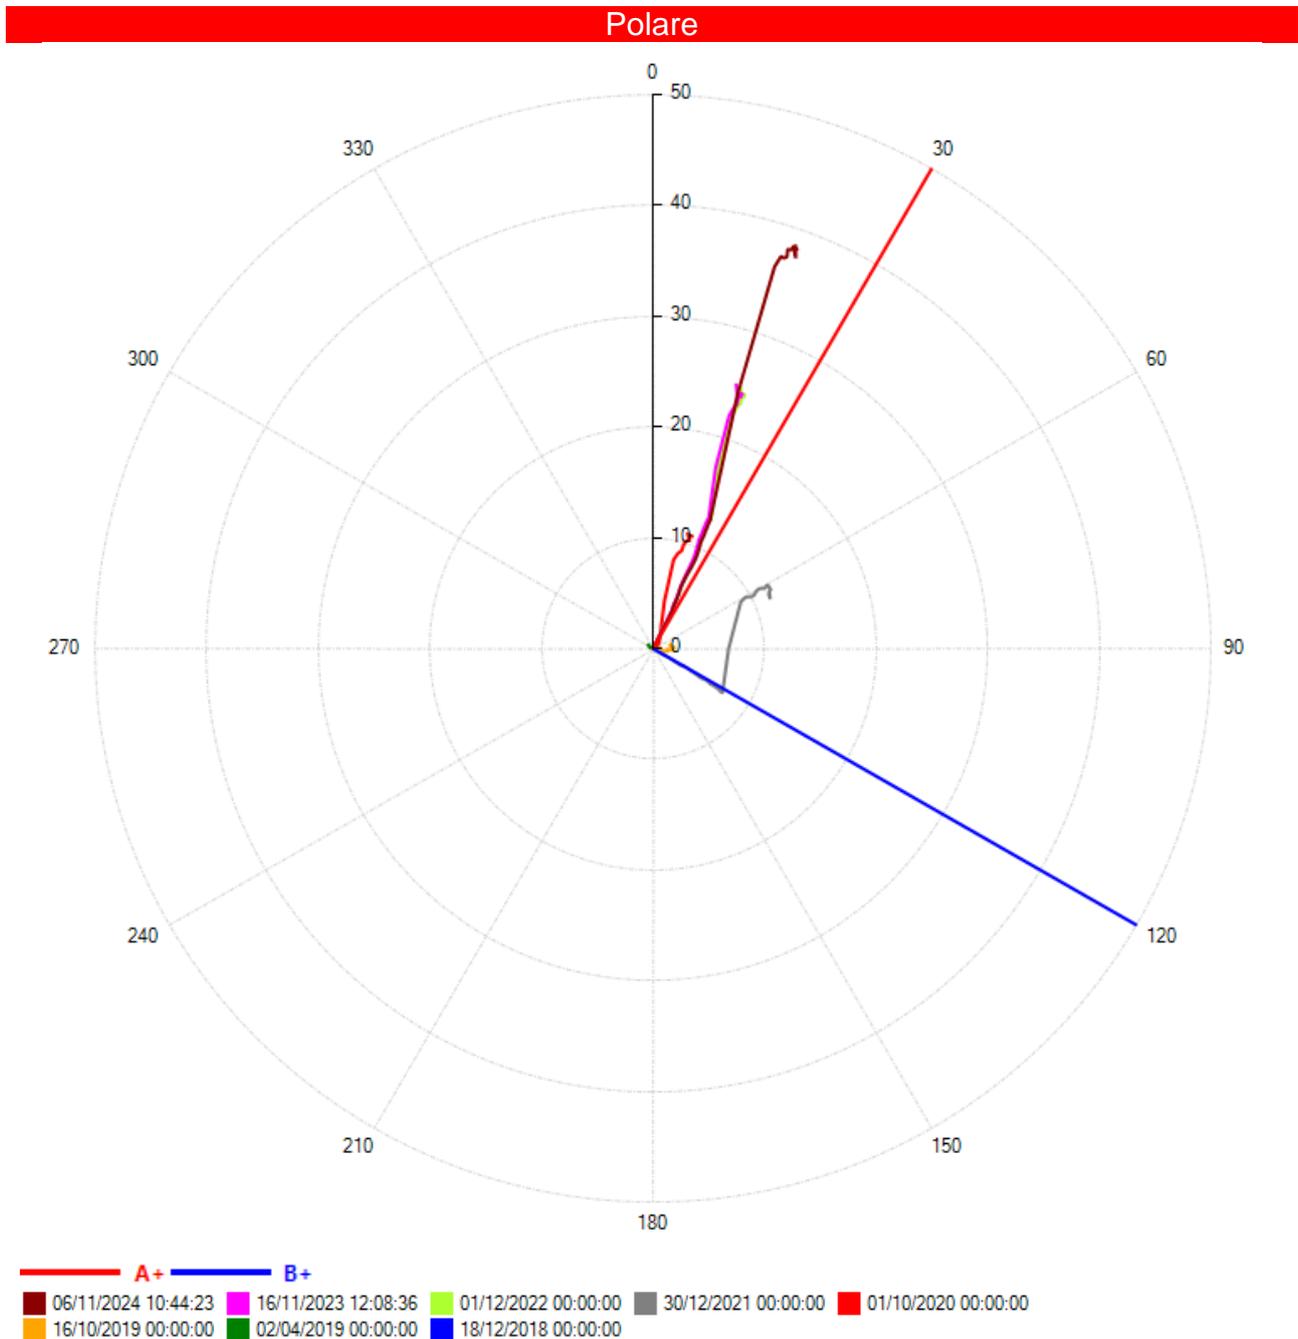
Diagramma polare: si conferma la componente principale del vettore spostamento verso NNE in linea con il la direzione di massima pendenza del versante in quel punto (Figg. 31-32).

Fig. 32 - Grafico relativo all'elaborazione differenziale integrale (diagramma polare della deviazione) dell'inclinometro S71
