5 Ville San Pietro- Borgomaro (IM)

5.1 Inquadramento del sito

REMOVER 2008-2024

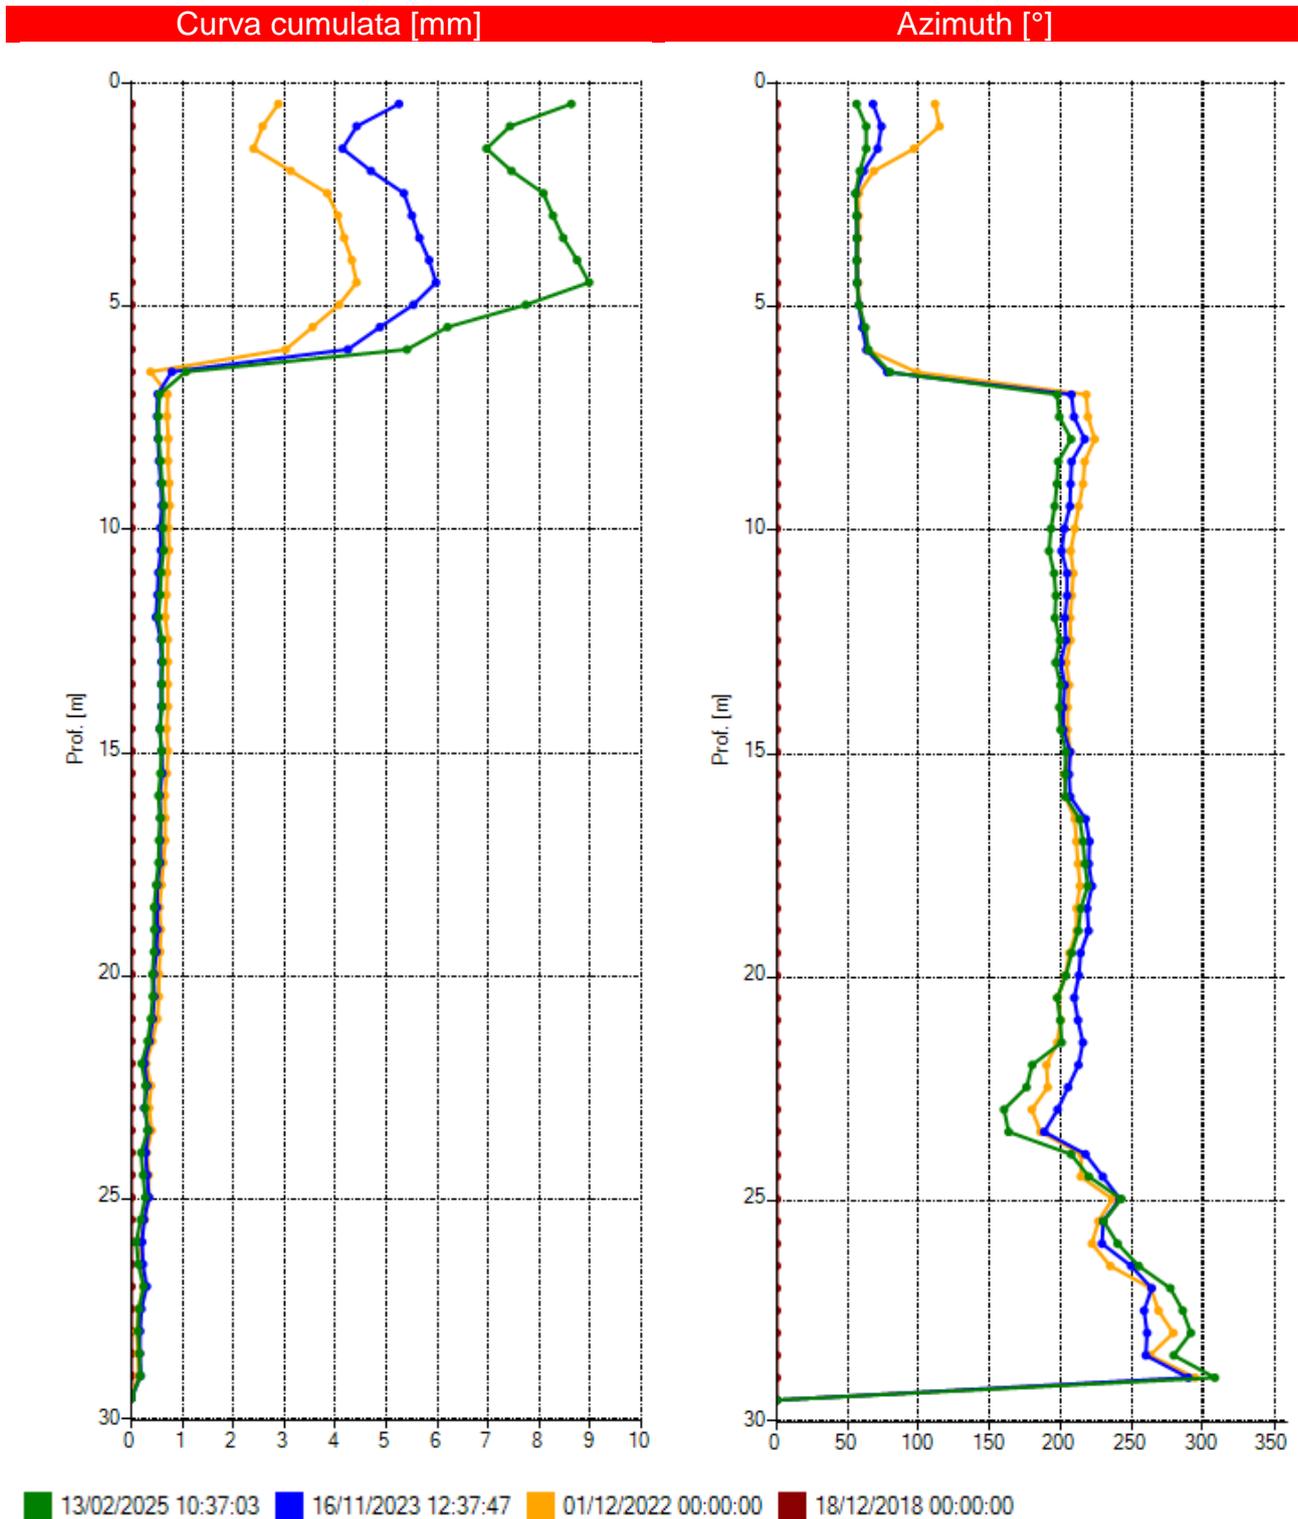
La lettura relativa alla campagna 2024 è stata ripetuta all'inizio del 2025 per problemi strumentali. Rispetto alla lettura precedente del 2023, le deformazioni hanno subito un aumento di circa 5 mm per un totale di circa 9 mm degli spostamenti totali. Differenziale locale: appare evidente una sostanziale assenza di deviazioni da 29 m fino a 6 m di profondità. A 6 m infatti è presente

Fig. 33a - Grafici relativi all'elaborazione differenziale integrale (risultante degli spostamenti) dell'inclinometro S81

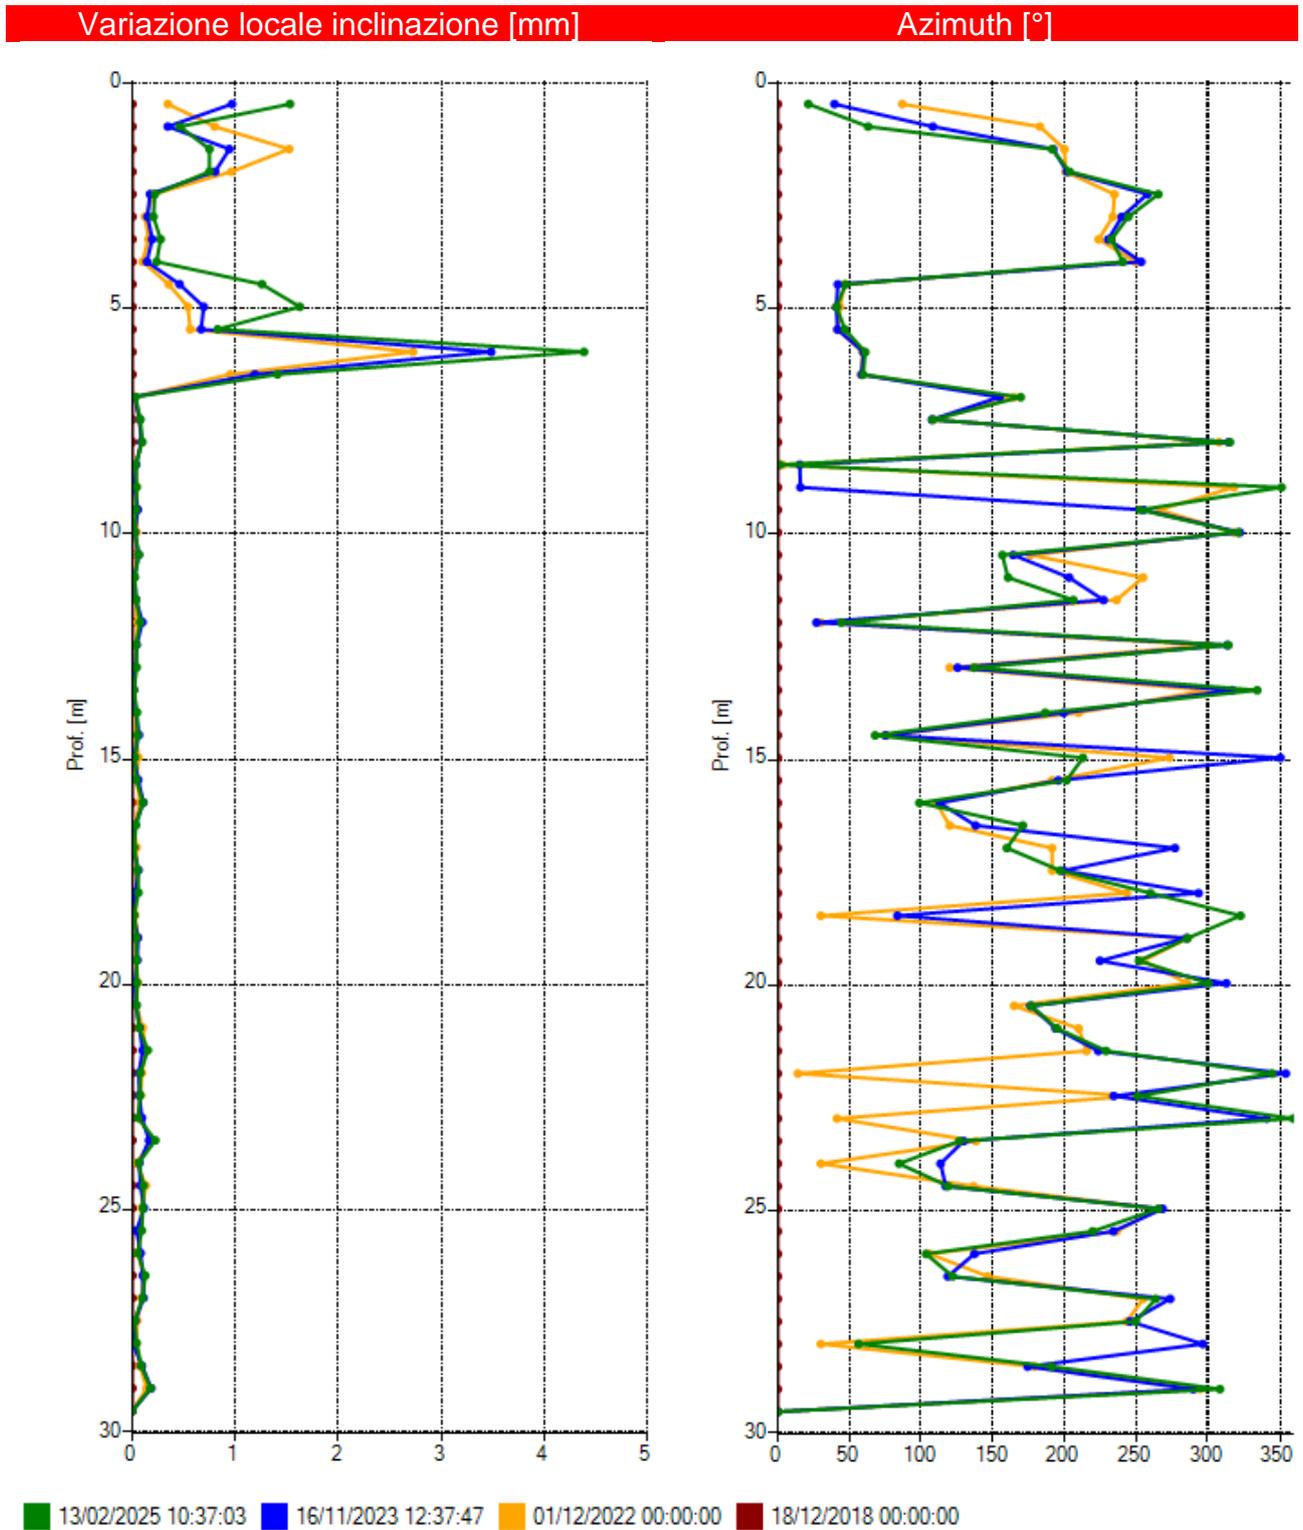
l'unica superficie in cui si concentra la deformazione con valore locale di circa 4,3 mm. Diagramma polare: dal diagramma si evince che lo spostamento complessivo ha direzione NE, anche in questo caso compatibile con l'esposizione del versante (Figg. 33 e 34).

Fig. 33b - Grafici relativi all'elaborazione differenziale locale (spostamenti locali) dell'inclinometro S8I

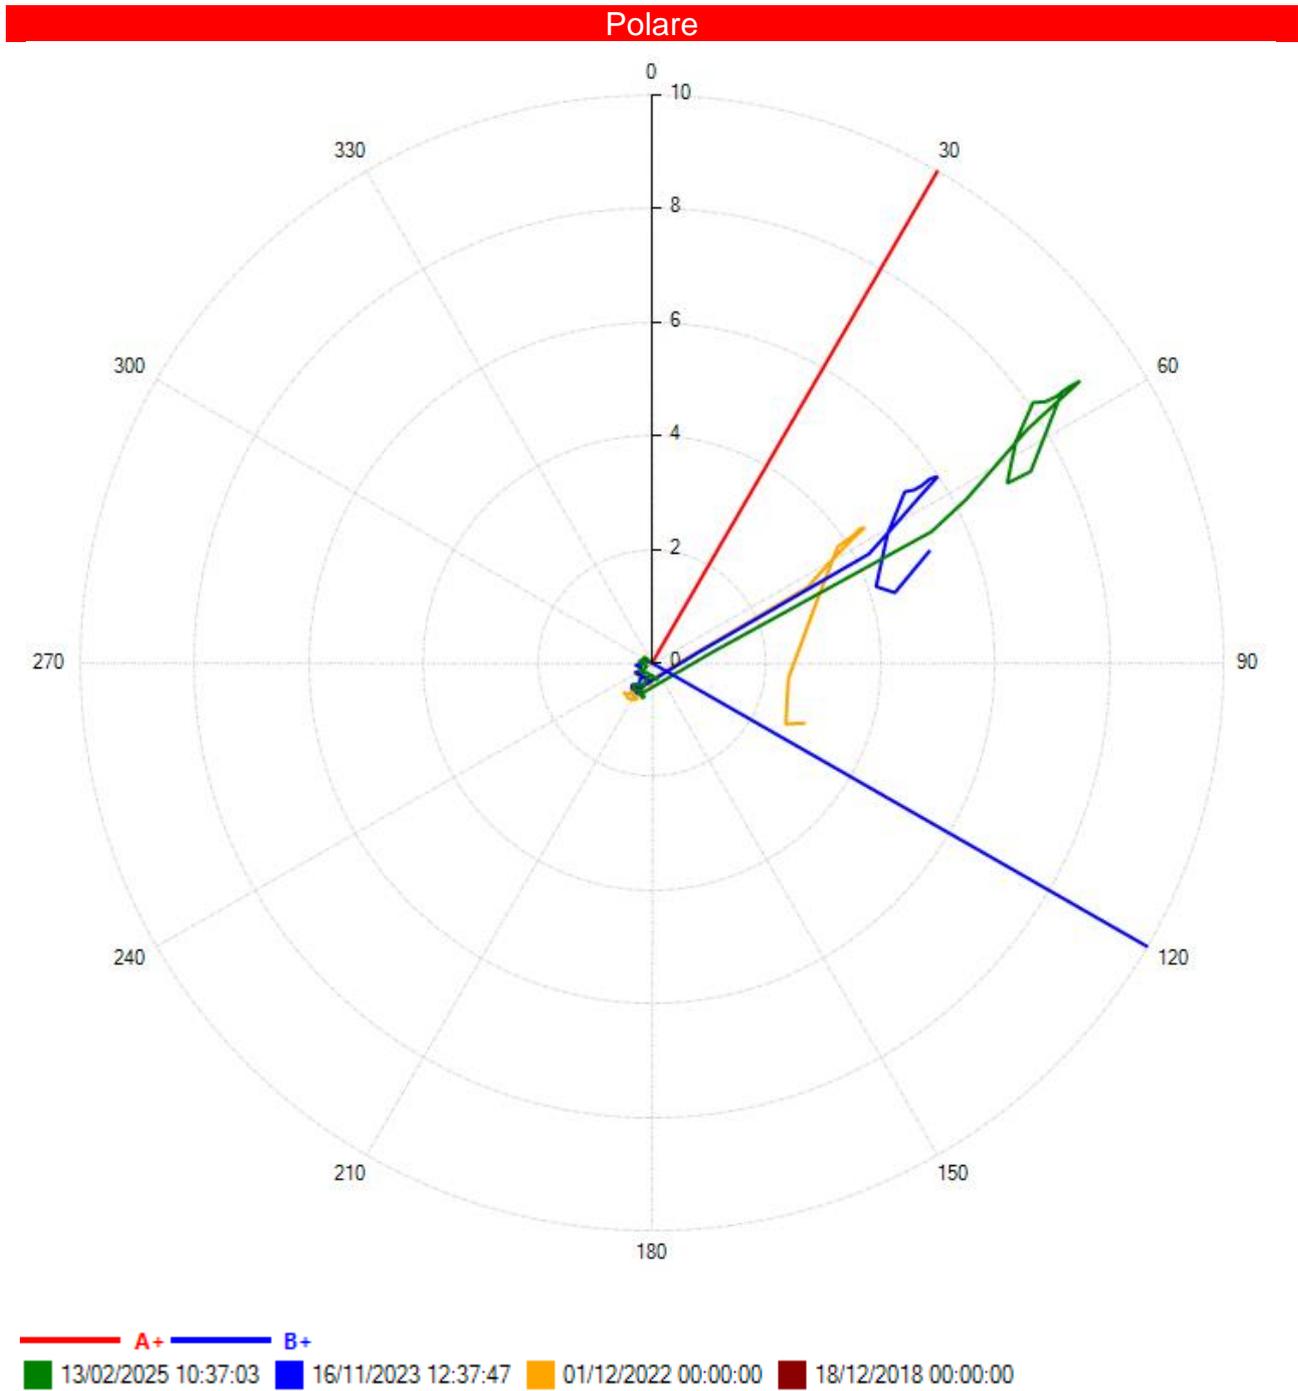
Fig. 34 - Grafico relativo all'elaborazione differenziale integrale (diagramma polare della deviazione) dell'inclinometro S81

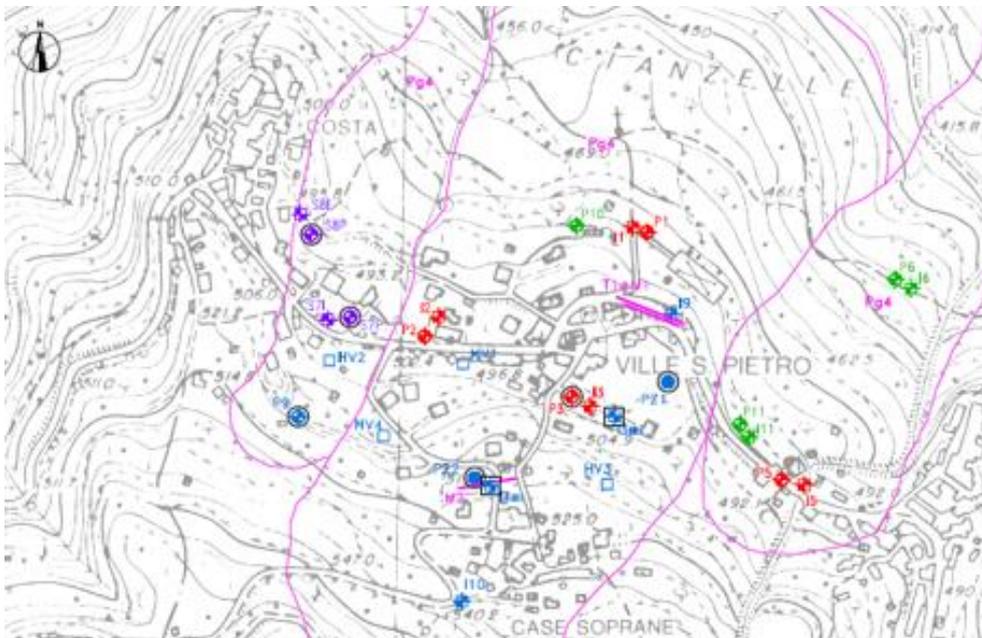
I movimenti che coinvolgono l'abitato di Ville San Pietro sono caratterizzati da deformazioni localizzate a profondità variabili, intorno a 10-12 m per la zona di valle (I2, I1 e I5), mentre per gli inclinometri topograficamente più elevati (I3 e I4), sono a profondità superiori (18 m per I3bis e 23 m per I4bis). La direzione del movimento risulta complessivamente orientata nei quadranti NNE in modo coerente con l'esposizione del versante.

Fig. 35 -Direzione di movimento principale della frana nell'abitato di Ville San Pietro. Nella figura sono rappresentati i diagrammi polari degli inclinometri in esercizio per l'anno 2021 i quali identificano un movimento del versante in direzione NNE.

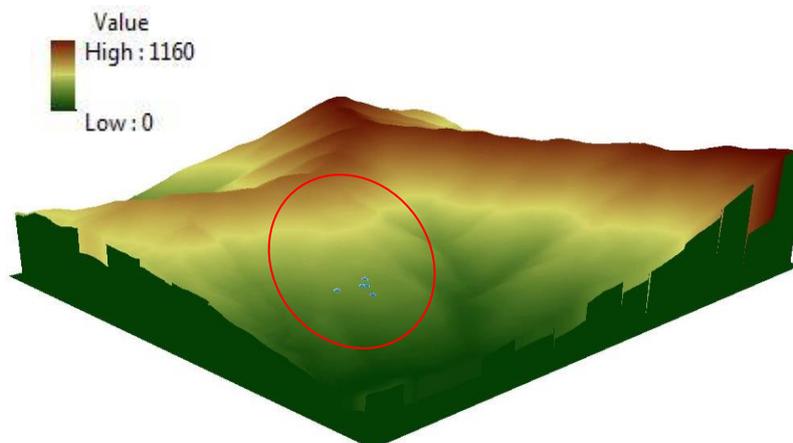
Fig.36 - DTM dell'orografia dell'area circostante con particolare riferimento all'area a monte: il sito ove è posizionata la strumentazione è caratterizzato da una minore pendenza rispetto al crinale e da un elevato contrasto di quota con l'asta torrentizia a valle.

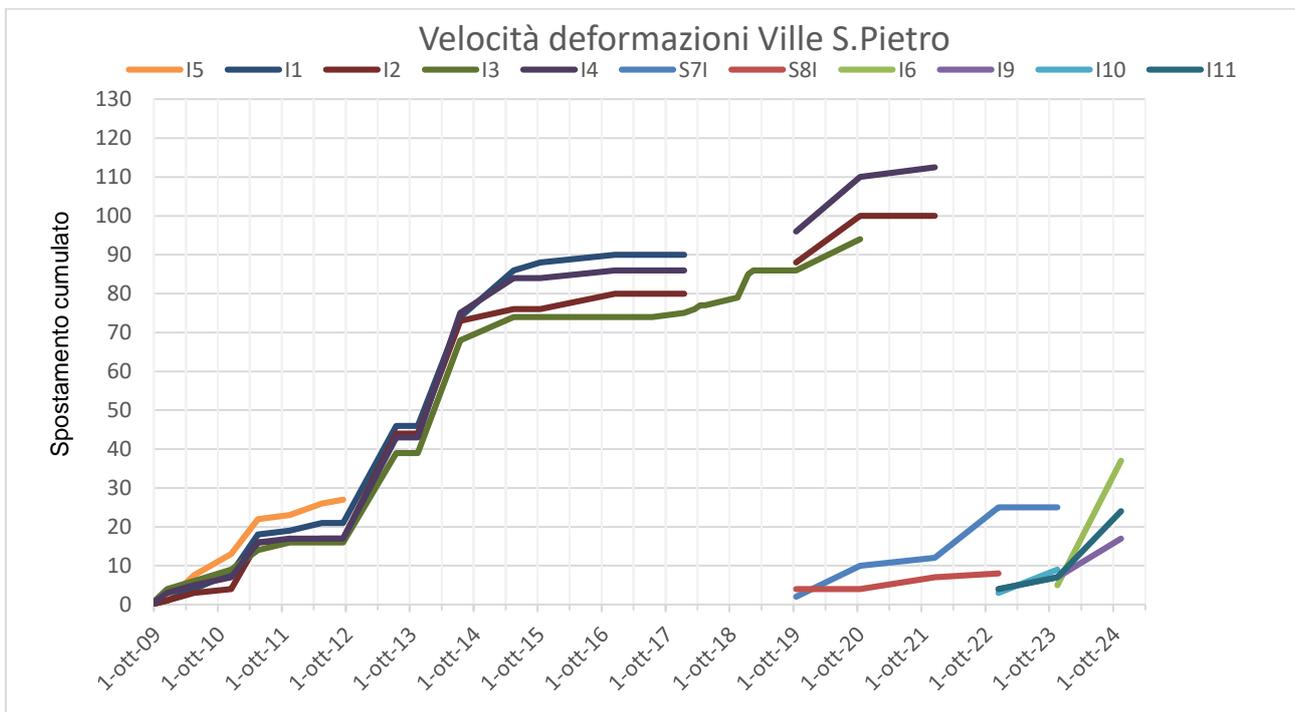
Il 2024 ha mostrato un sensibile incremento degli spostamenti rispetto agli anni precedenti con valori compresi tra 10 e 20 mm nella maggior parte delle stazioni (Fig.37). Lo spostamento massimo è stato calcolato per la stazione I6, collocata a valle dell'abitato che mostra un aumento di 34 mm rispetto alla lettura 2023; questa differenza può essere legata alla esecuzione di interventi di regimazione delle acque superficiali a monte della frazione di ville S. Pietro i cui effetti non sono percepibili a valle.

Fig. 37 -Velocità delle deformazioni degli inclinometri registrate sul differenziale integrale nel periodo di esercizio indicato in ascisse.

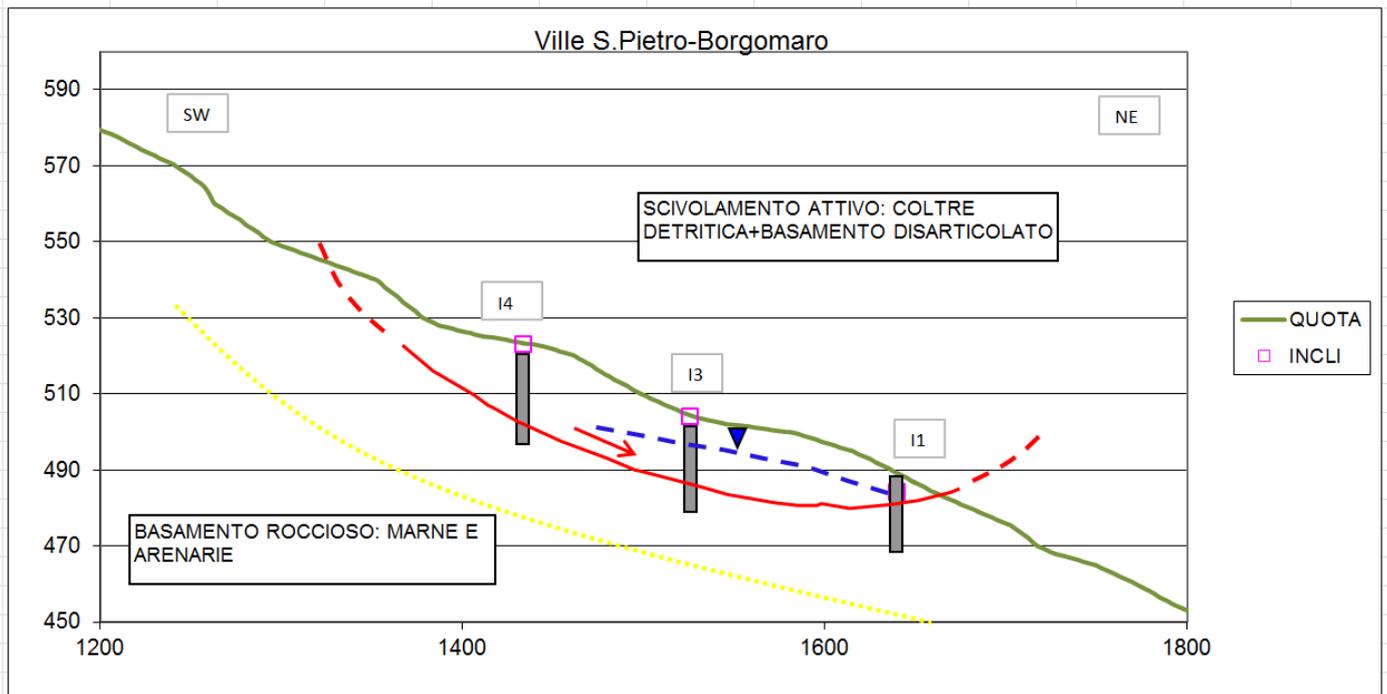
Fig. 38 – Sezione dell'area in frana che insiste sull'abitato di Ville San Pietro (2018). In Giallo una ipotetica superficie di scorrimento profonda che prende in considerazione la grande paleofrana.

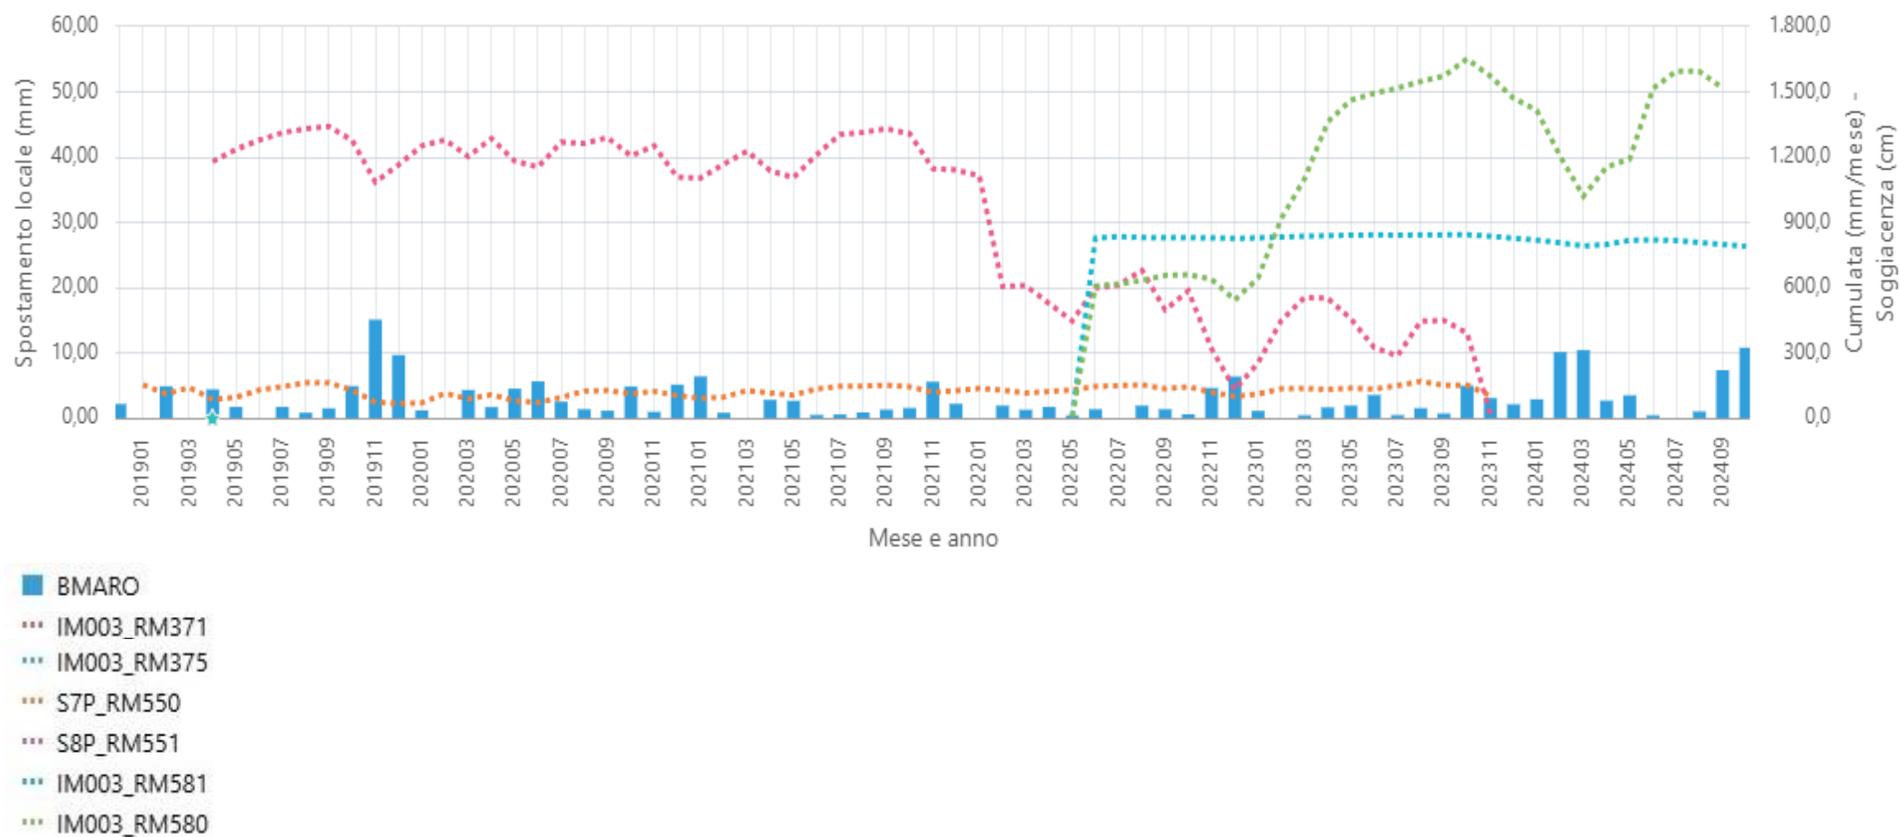
Dall'analisi dei dati misurati dal piezometro P3 (RM371 in Fig.39) è emerso che la falda risponde maggiormente ad episodi di pioggia prolungati piuttosto che a precipitazioni intense e concentrate. In particolare si può osservare come il livello risale in pochi giorni mentre impiega più di una decina di giorni a raggiungere nuovamente il livello iniziale (picco asimmetrico).

Il piezometro P6 (RM580 in Fig.39) a partire dall'inizio del 2023 ha evidenziato un progressivo abbassamento della soggiacenza fino a livelli prossimi alla profondità di installazione della sonda con un'escursione che dal 2022 ha superato i 10 metri.

Il piezometro P11 (RM581 in Fig.39) non mostra variazioni sensibili a seguito delle precipitazioni, mantenendo un livello pressochè costante di soggiacenza.

Fig. 39 – Variazione della soggiacenza della falda misurata da fine 2019 a confronto con le precipitazioni orarie giornaliere della stazione Borgomaro (BMARO).

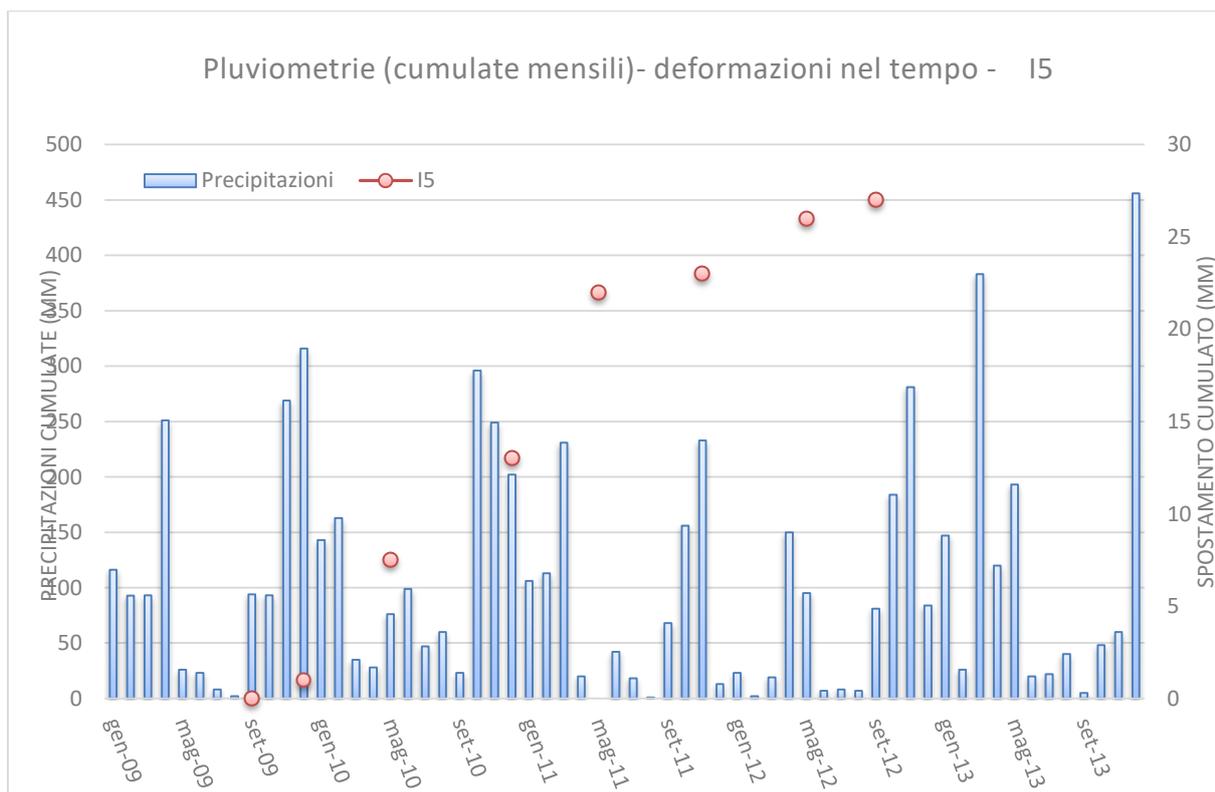
La frana di Ville San Pietro sembra avere un cinematismo reattivo agli eventi meteo che generalmente producono un effetto sulle accelerazioni registrate dagli inclinometri. Tuttavia il rapporto pioggia/deformazioni non sempre segue una relazione lineare mostrando periodi di quiescenza prolungata difficilmente correlabili con gli eventi meteo anche di una certa entità, che normalmente producono effetti sulla frana (Figg. 40-42).

Fig. 40 – Andamento pluviometrico mensile, eventi estremi (stazione BMARO) e letture inclinometriche I5 – periodo 2009-2013

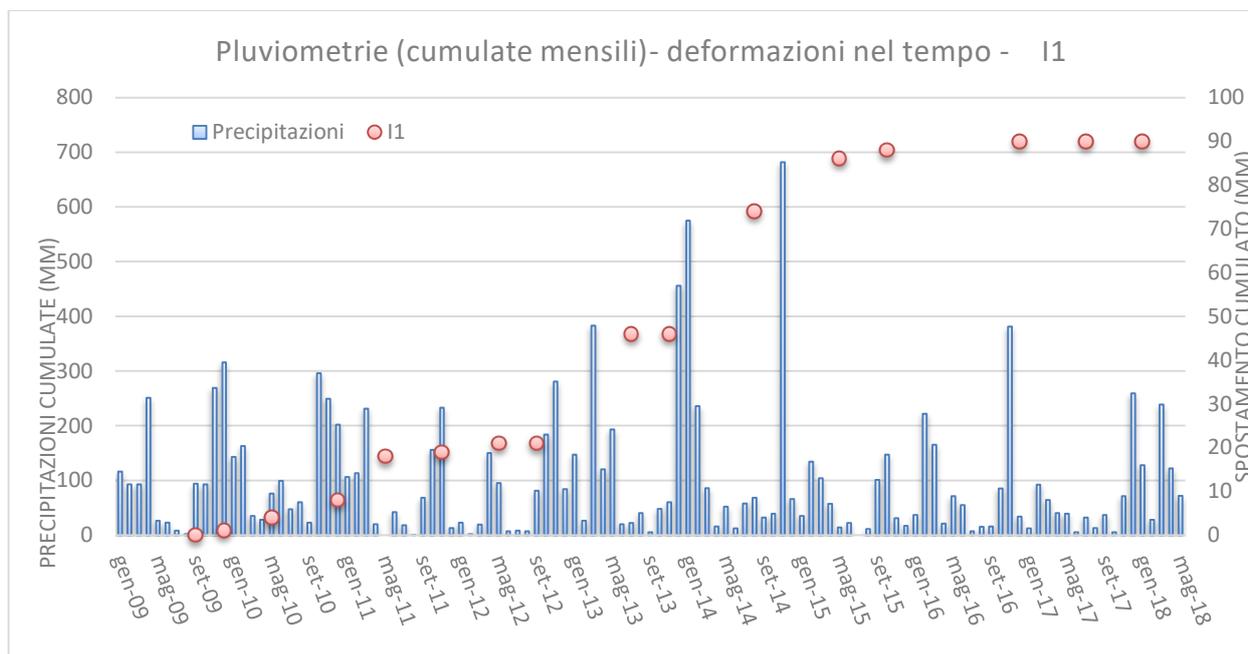
Fig. 41 – Andamento pluviometrico mensile, eventi estremi (stazione BMARO) e letture inclinometriche I1 – periodo 2009-2018

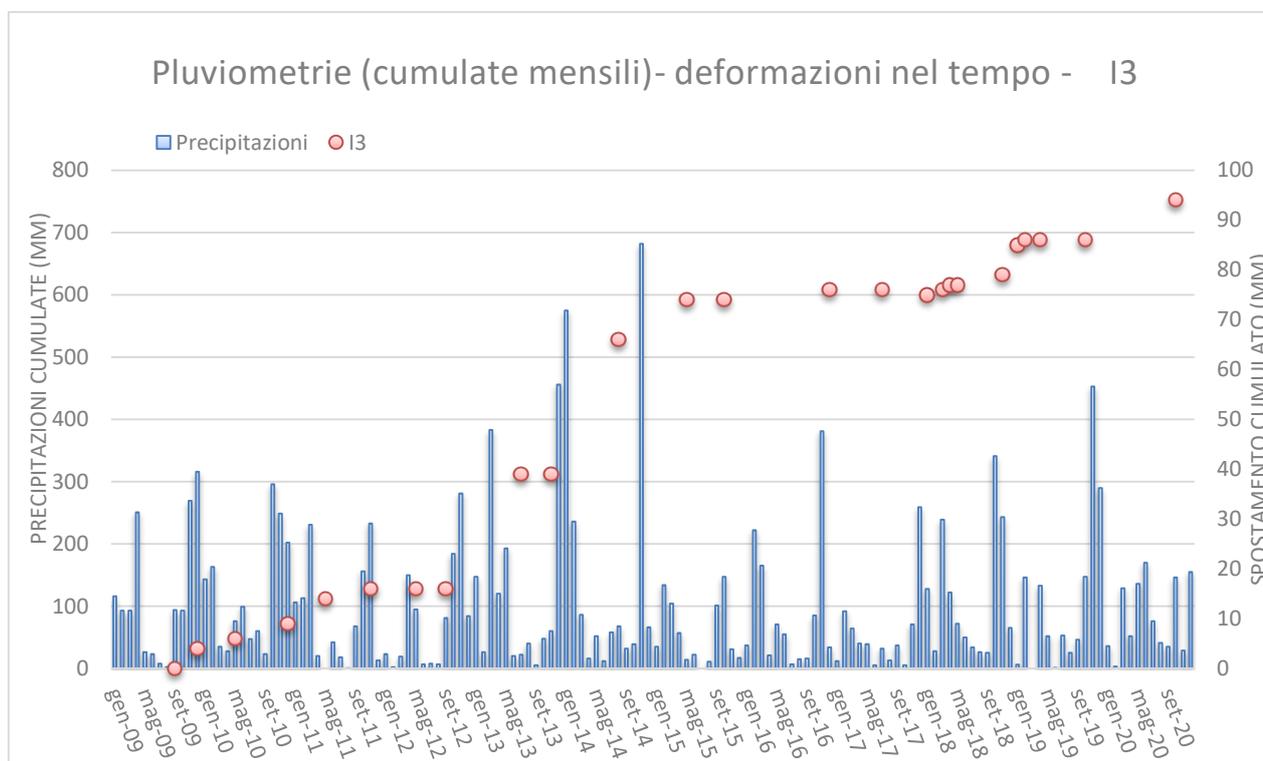
Fig. 42 – Andamento pluviometrico mensile, eventi estremi (stazione BMARO) e letture inclinometriche I3 – periodo 2009-2020

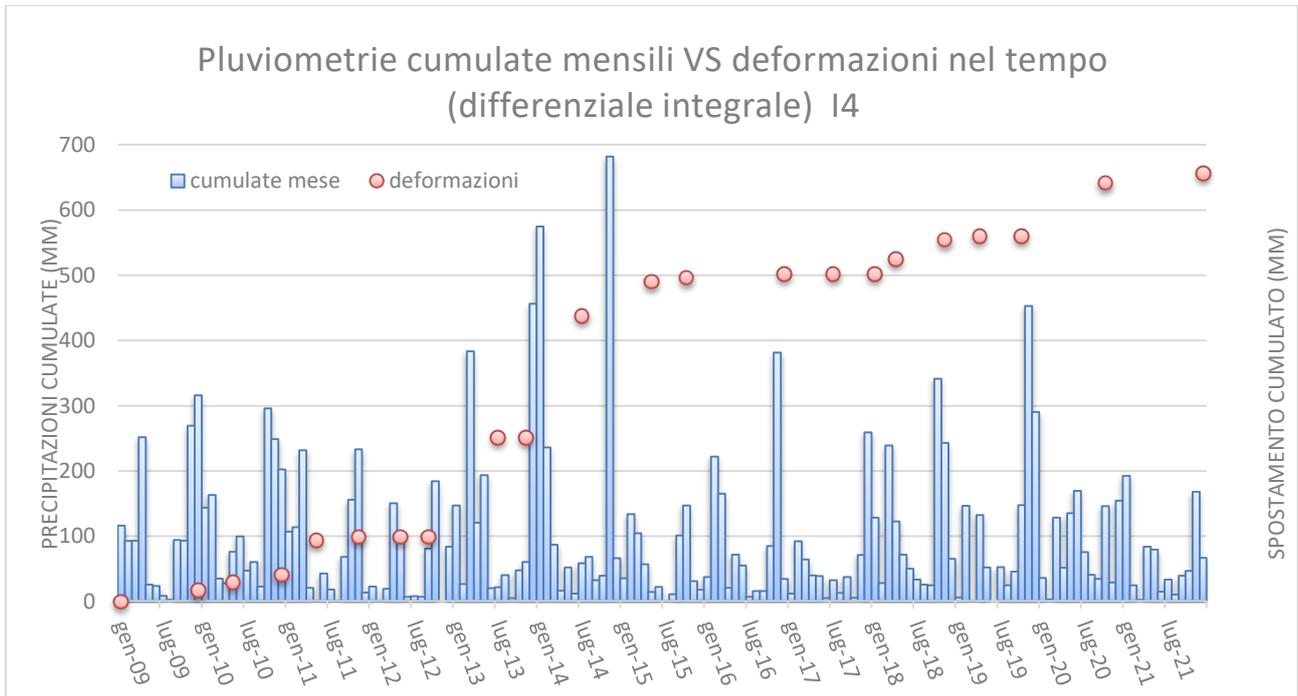
Fig. 45 – Andamento pluviometrico mensile (stazione BMARO) e letture inclinometriche I4 – periodo 2009-2021
