IM009 - Armo (IM)

1. Inquadramento del sito

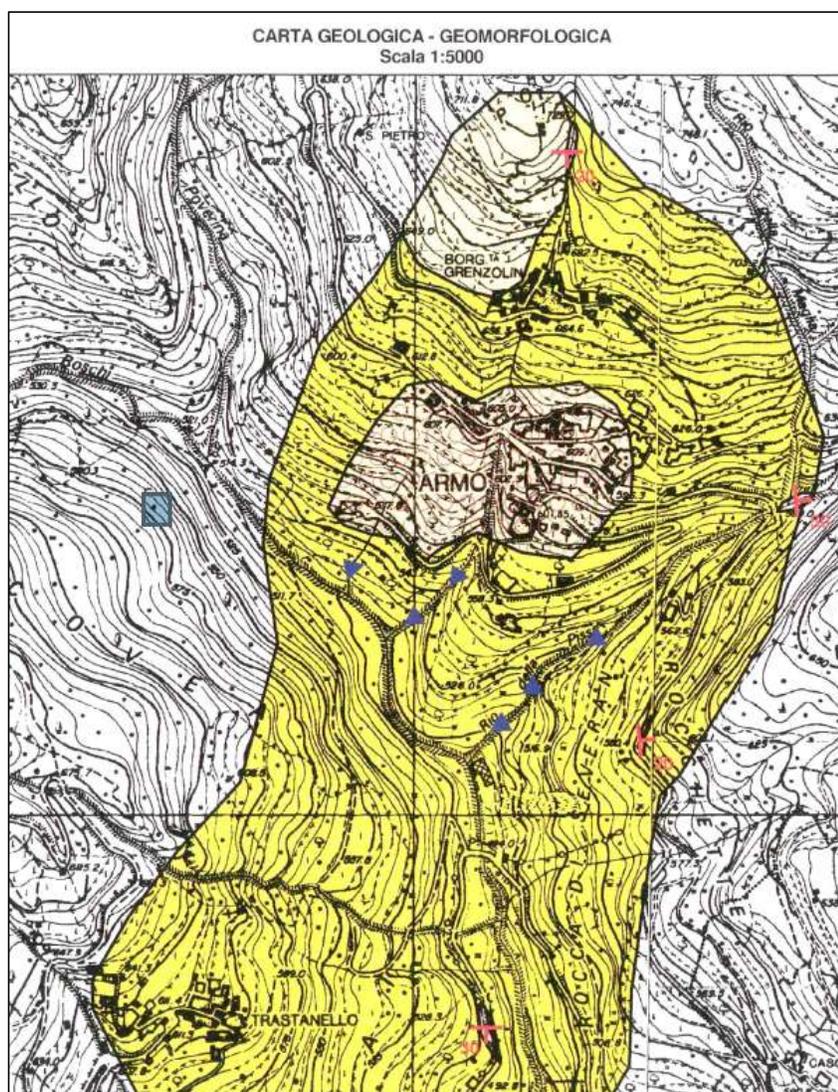
Il sito di Armo, nel medesimo comune, si colloca su di un pendio rivolto verso SW e attraversato dalla Strada Provinciale 6; tale versante è soggetto a instabilità ed erosione ad opera del rio che lo incide, lungo il quale sono evidenti segni di instabilità spondale. Il substrato roccioso della zona appartiene alla Formazione di Albenga, quest'ultima rappresentata da alternanze ritmiche di calcari grigi con intercalazioni argillose più o meno quarzose (Fig.1).

Fig. 1 - Stralcio Carta Geologica 1:5.000 (estratto da Relazione geologica Macciò 2014).

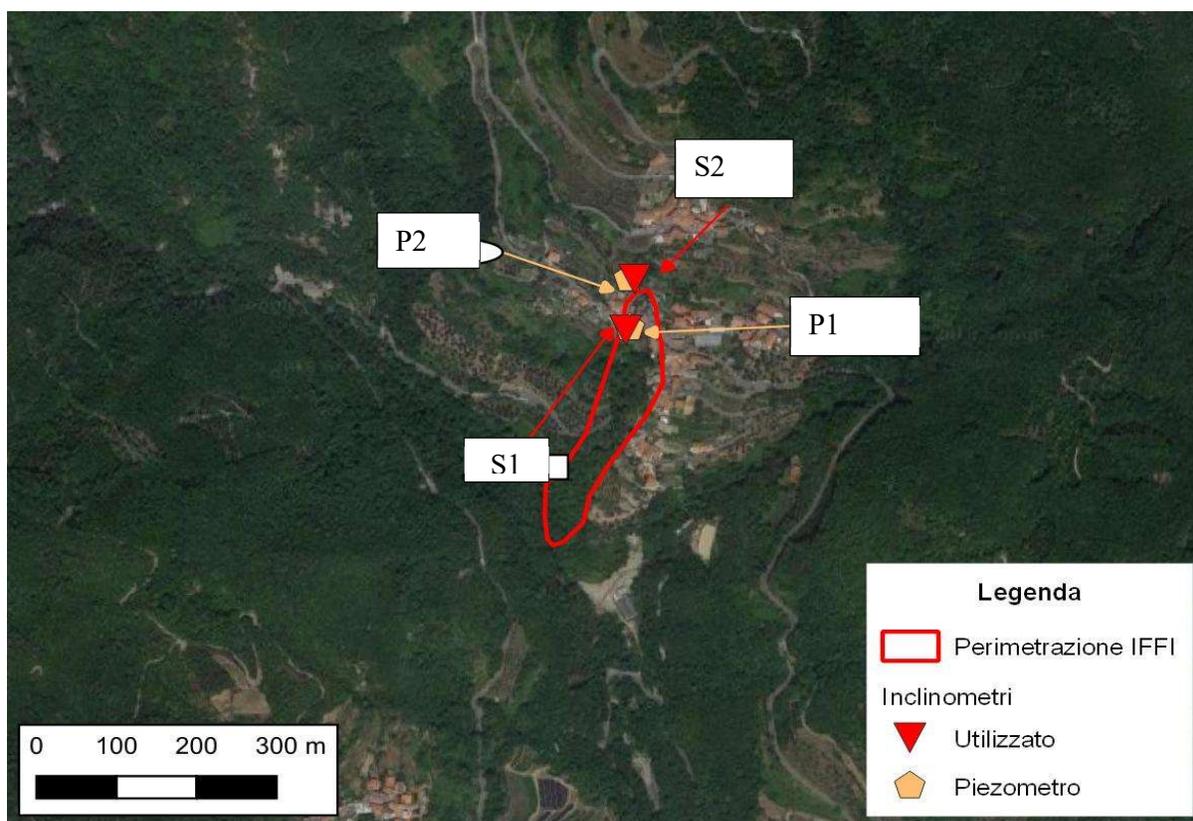
I sondaggi a carotaggio continuo sono stati attrezzati con inclinometri (S1 e S2) a cui sono stati successivamente associati altrettanti piezometri (“Interventi di messa in sicurezza e mitigazione del rischio idrogeologico per la tutela della pubblica incolumità dell’abitato di Armo”- Studio Geologia Macciò, 2014), ubicati nel centro abitato, necessari per definire il cinematisimo del dissesto e programmare eventuali interventi di consolidamento (Fig.2).

Fig. 2 - Ubicazione inclinometri S1 e S2 e piezometri P1 e P2.

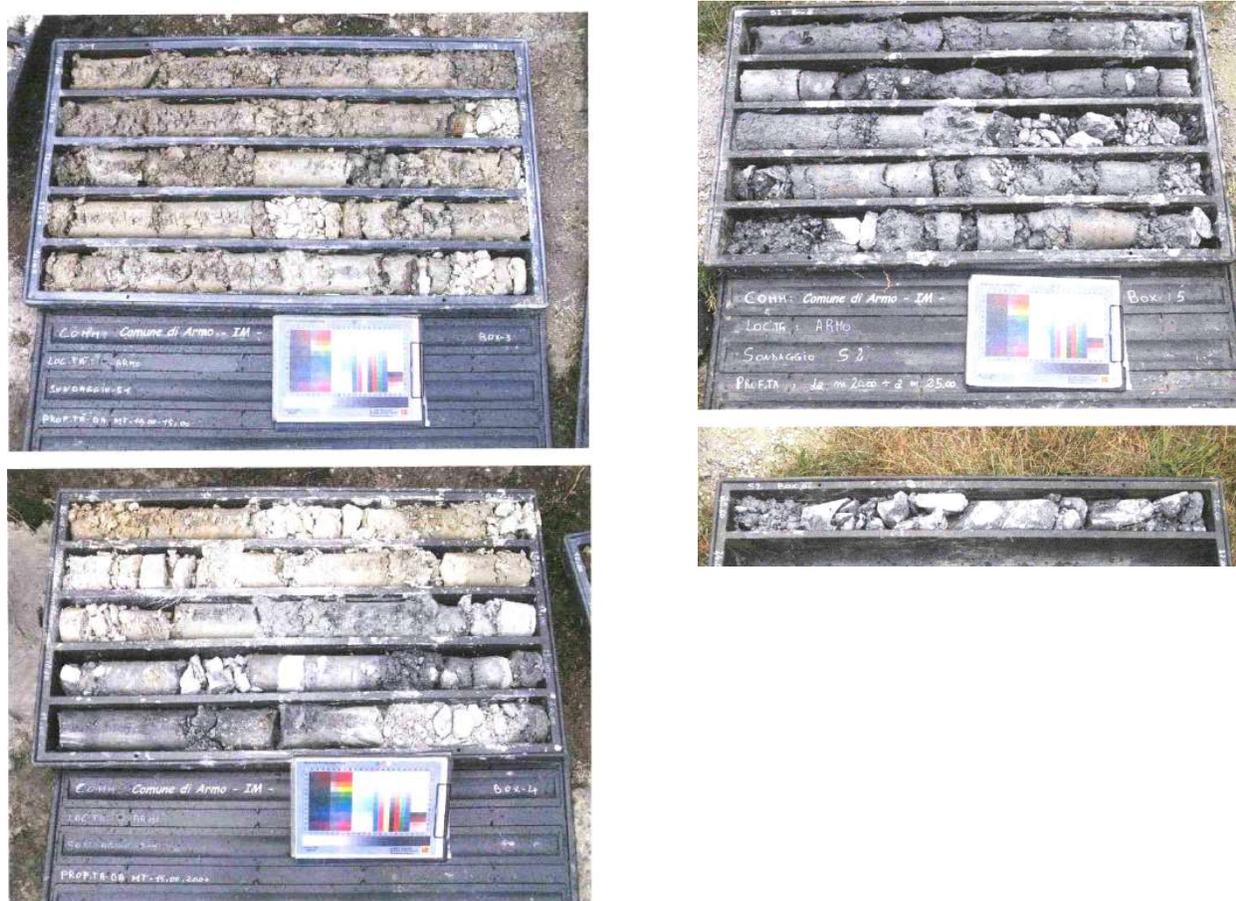
Le foto seguenti mostrano le cassette contenenti le carote relative ai sondaggi negli intervalli basali della perforazione, con evidente alterazione e tettonizzazione del flysch. Nel caso specifico il flysch è rappresentato da calcari con intercalazioni argillose: il passaggio ad un basamento con caratteristiche litotecniche leggermente migliori avviene nei livelli profondi (Fig.3).

Fig. 3 – Orizzonti basali del basamento roccioso alterato e destrutturato nei quali sono installati gli inclinometri (a sinistra S1 10-20 m, a destra S2 20-26 m).

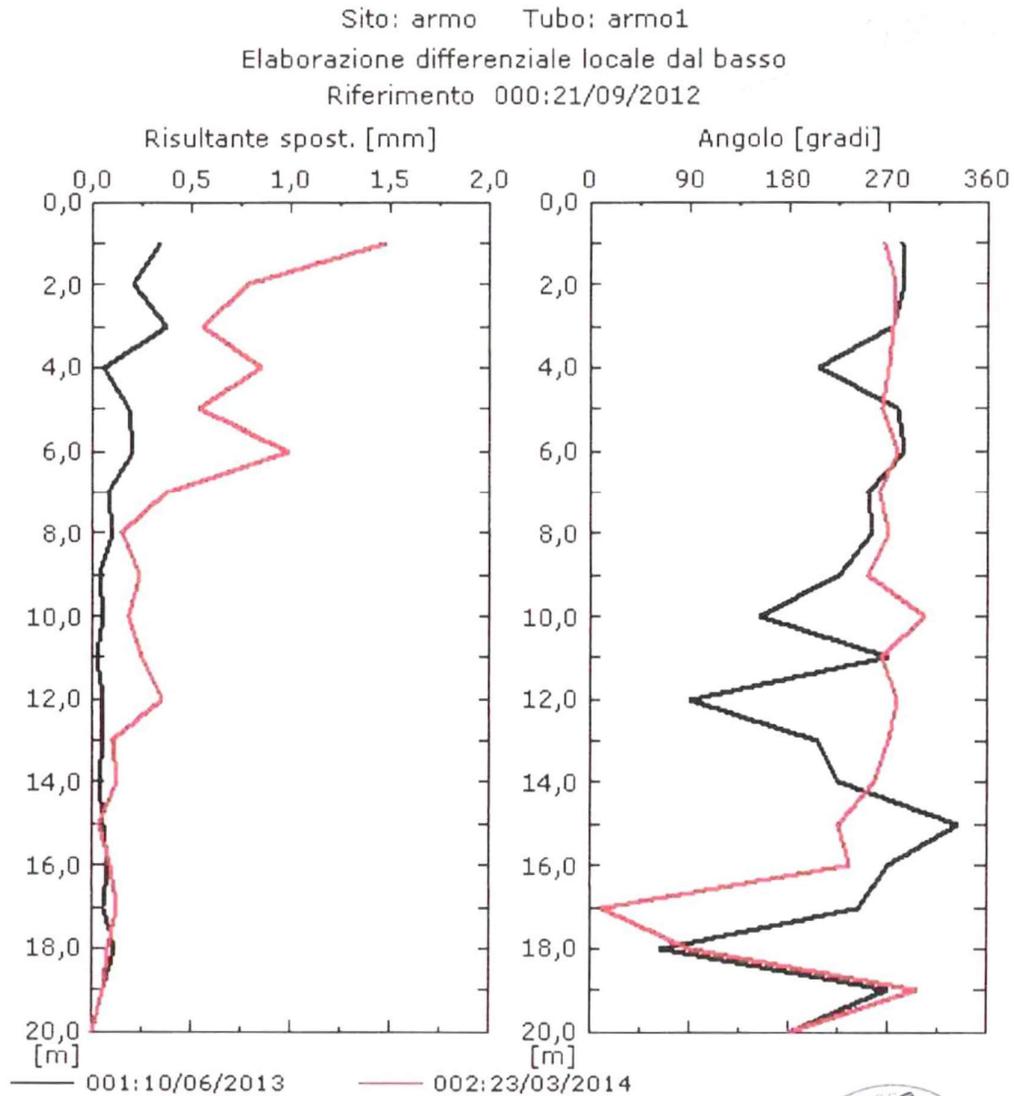
La fase di monitoraggio iniziale ha riguardato l'esecuzione di letture di esercizio nel 2014 che hanno consentito di rilevare un debole incremento dei valori, senza però definire alcuna superficie di scivolamento (Figg. 4-5).

Fig. 4a – Grafici relativi all'elaborazione differenziale locale (spostamenti locali) dell'inclinometro S1

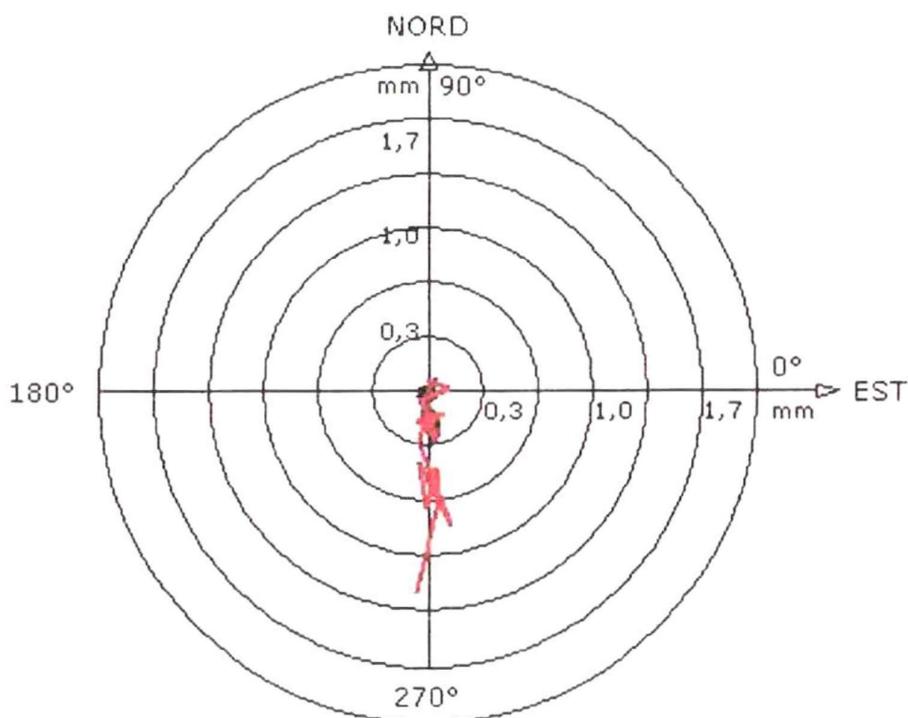
Fig. 4b - Grafico relativo all'elaborazione differenziale integrale (diagramma polare della deviazione) dell'inclinometro S1

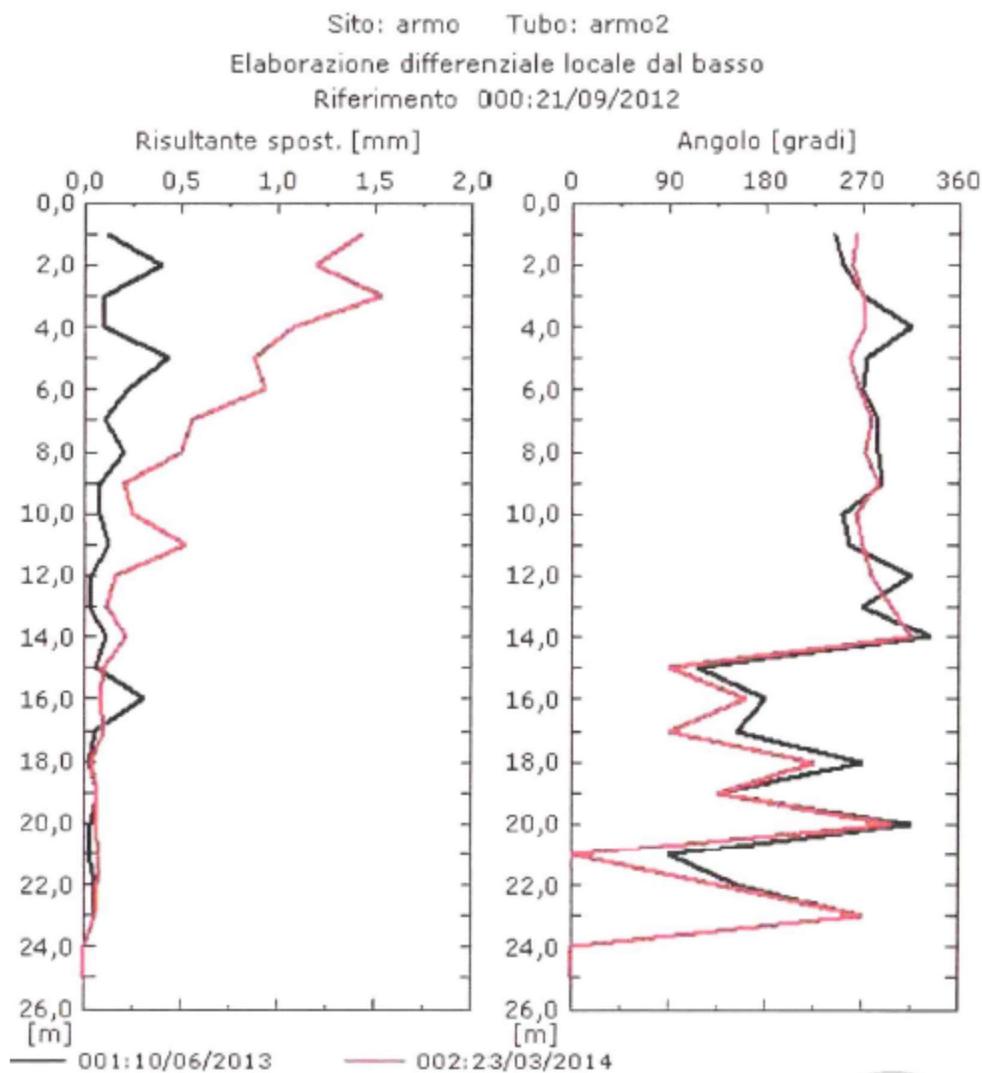
Fig. 5a – Grafici relativi all'elaborazione differenziale locale (spostamenti locali) dell'inclinometro S1

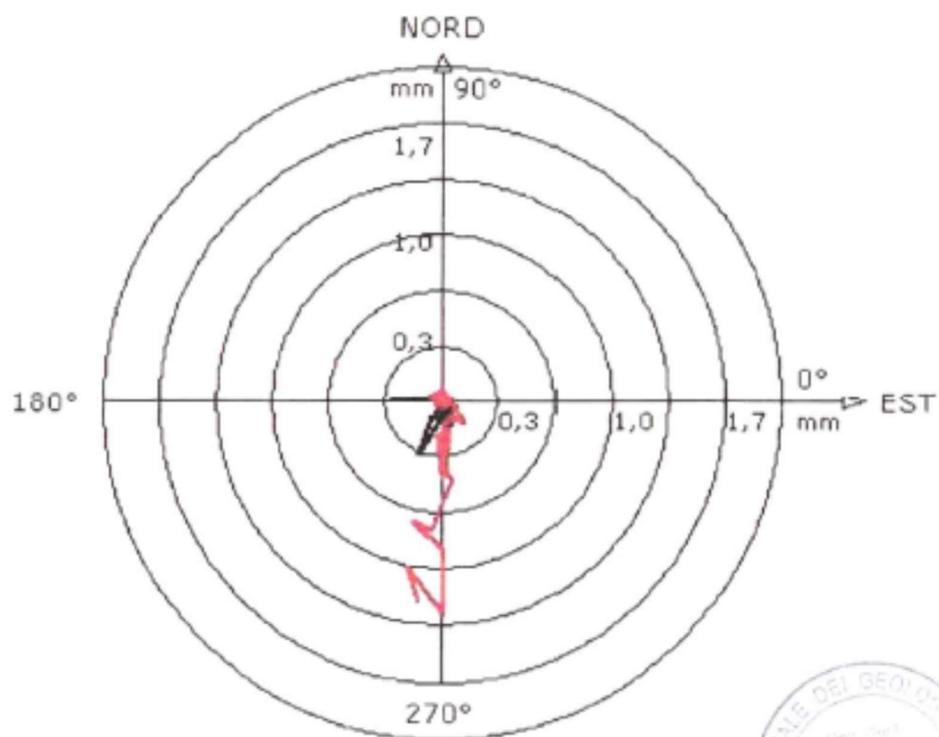
Fig. 5b - Grafico relativo all'elaborazione differenziale integrale (diagramma polare della deviazione) dell'inclinometro S1

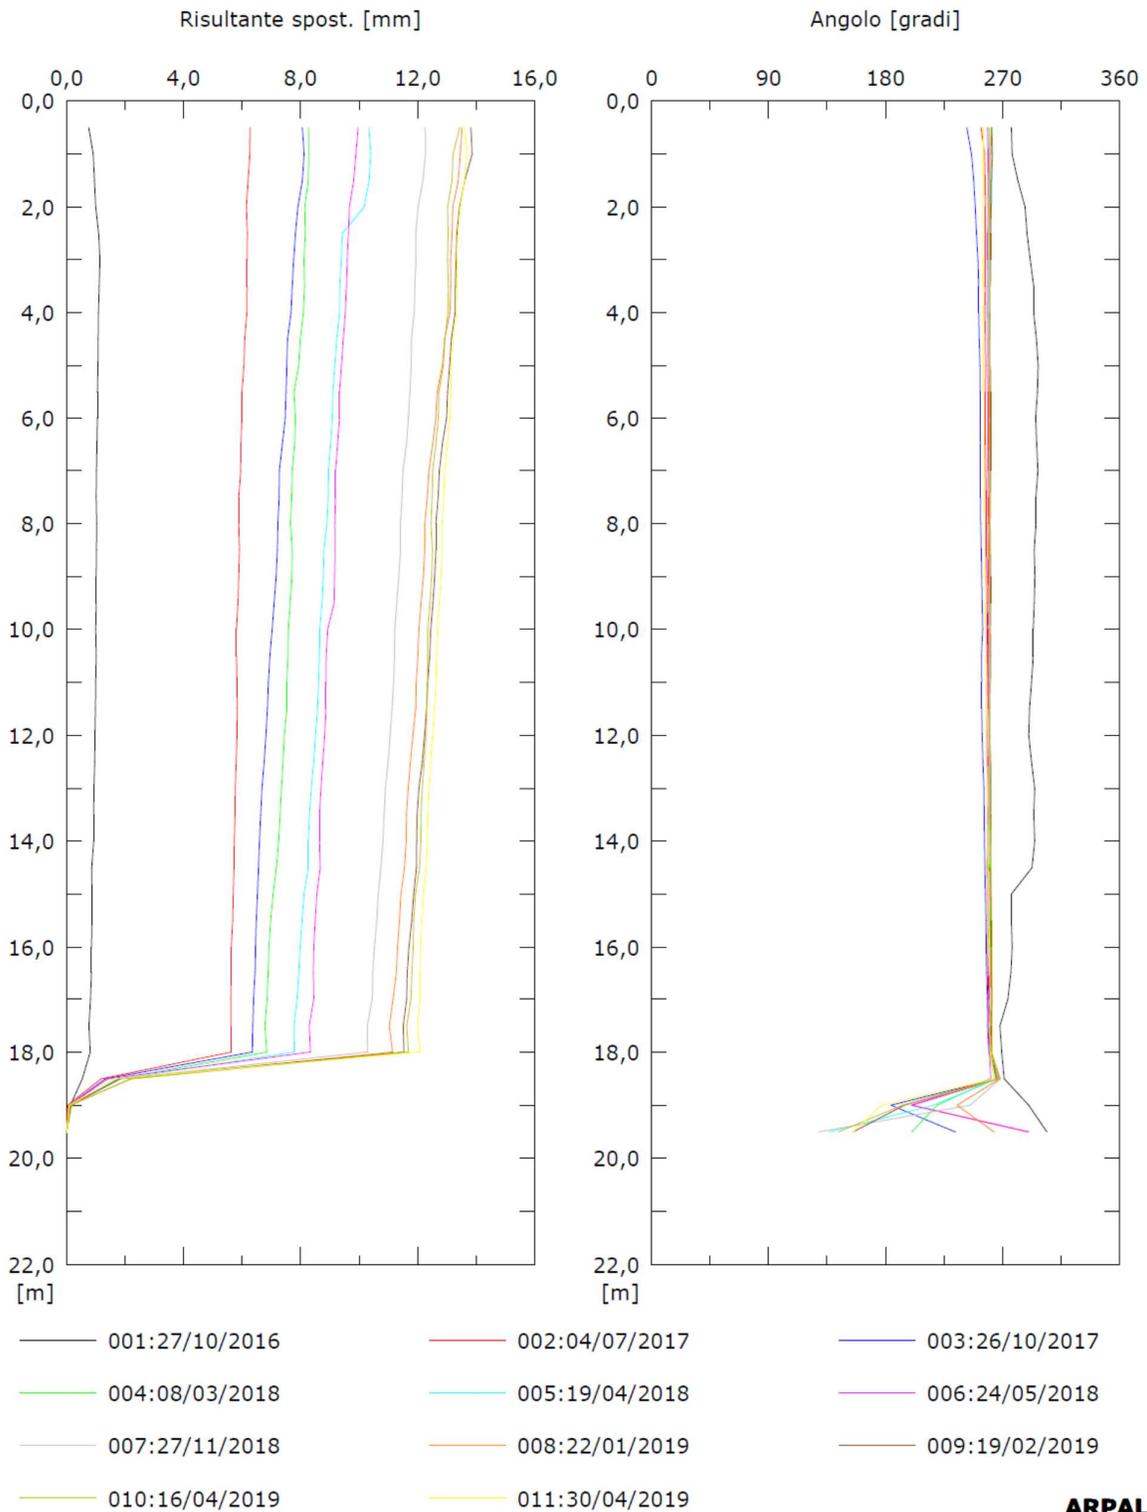
L'elaborazione differenziale integrale nel periodo 2016-2019 ha evidenziato uno spostamento in testa tubo di circa 16 mm, evidente dai grafici dell'elaborazione integrale e locale con una direzione di movimento verso S-SW (Figg.7-8).

Il piano di scivolamento, particolarmente visibile dal picco dell'elaborazione locale, posto come già detto a -18 m, ha determinato uno spostamento di circa 11 mm.

Fig. 7a - Grafici relativi all'elaborazione differenziale integrale (risultante degli spostamenti) dell'inclinometro S1

Nel corso del 2019, le 5 letture effettuate (utilizzate nell'ambito del progetto *AD-VITAM*) avevano mostrato una progressione della deformazione, sia nell'elaborazione integrale che in locale per tutto il periodo di monitoraggio fino alla prudenziale sospensione delle letture per la sopra citata difficoltà nel recupero delle sonde.

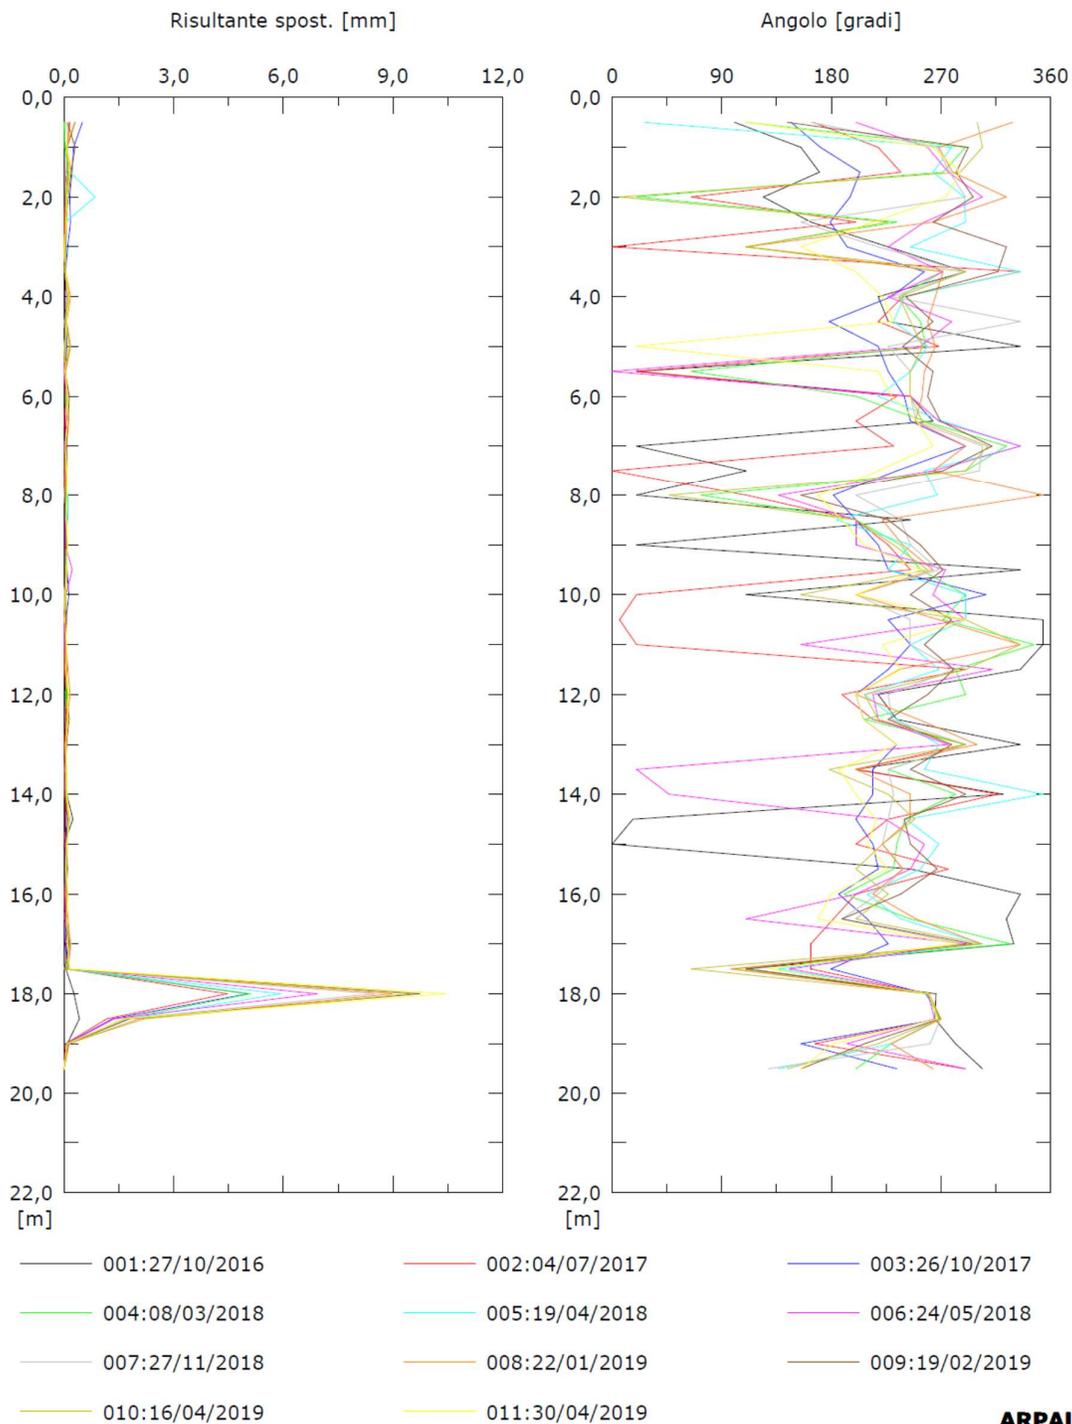
Fig. 7b – Grafici relativi all'elaborazione differenziale locale (spostamenti locali) dell'inclinometro S1

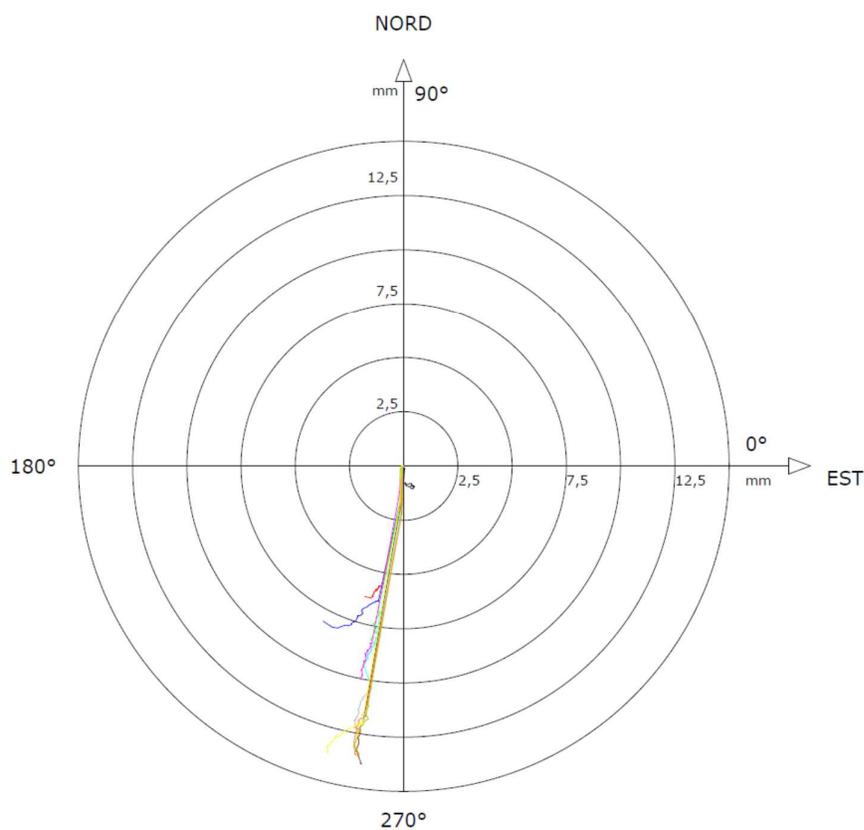
Fig. 8 - Grafico relativo all'elaborazione differenziale integrale (diagramma polare della deviazione) dell'inclinometro S1

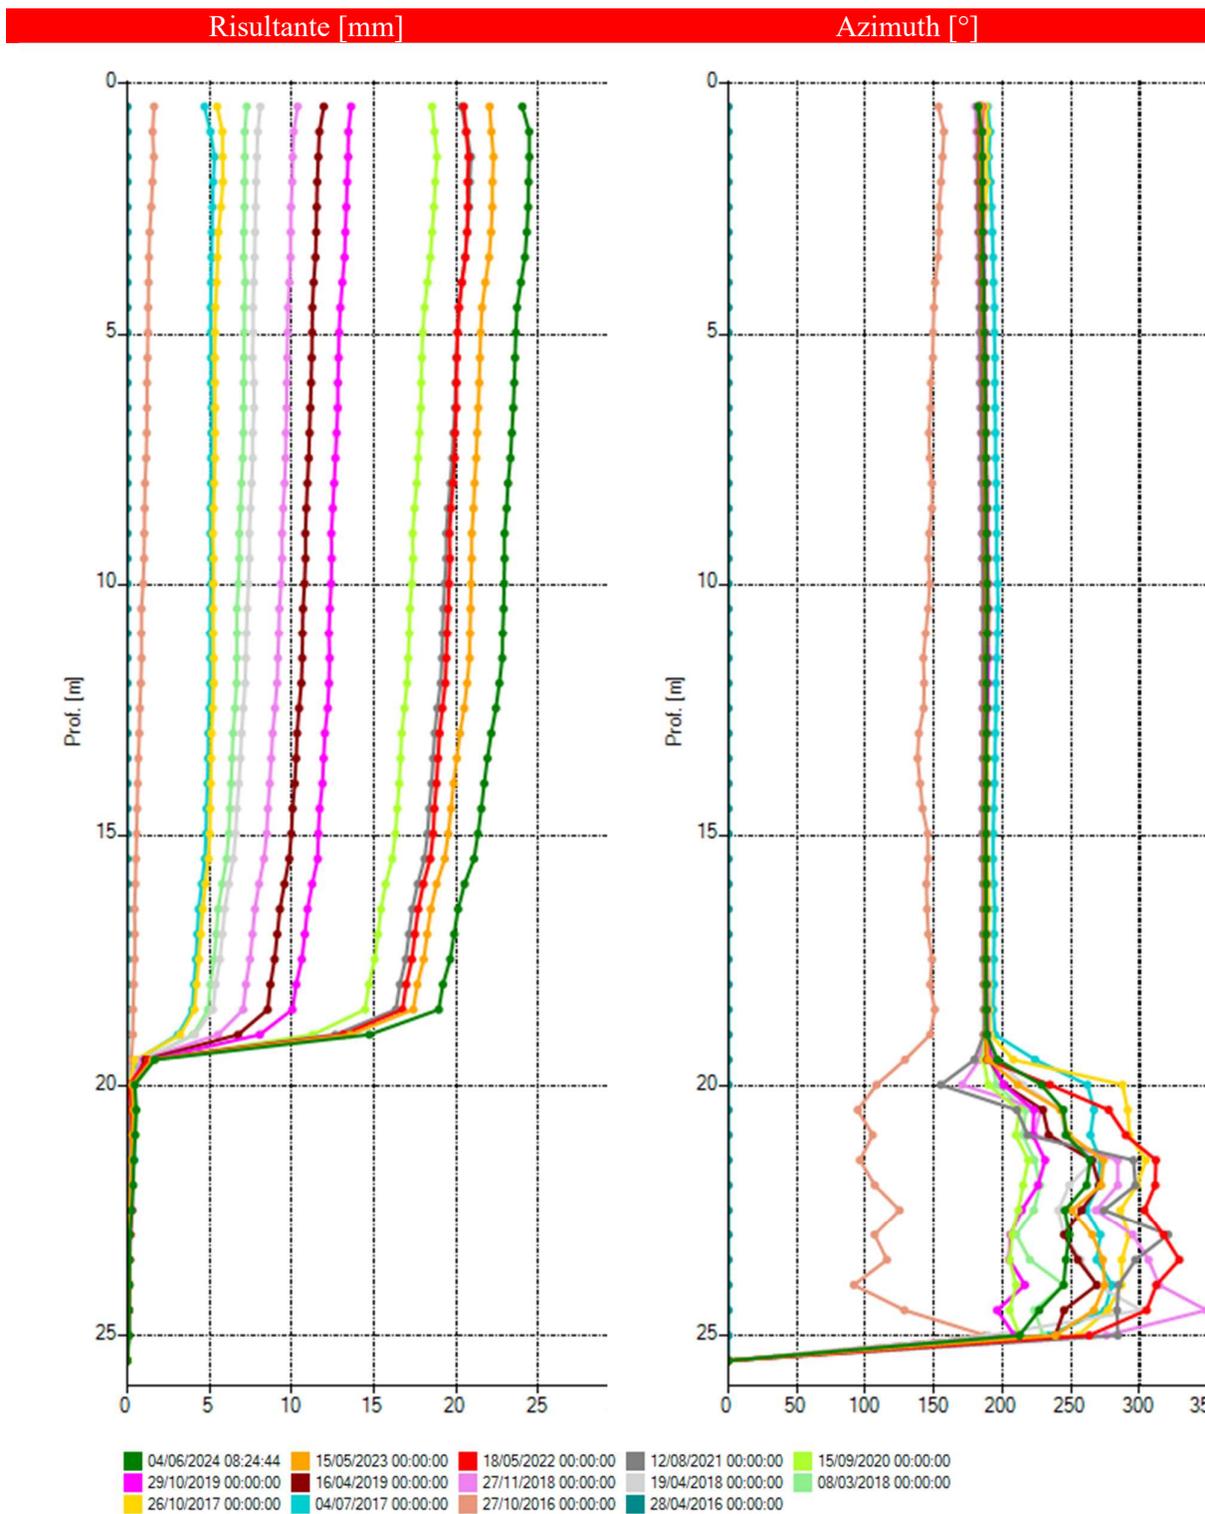
Dalle letture condotte nel 2024 si osserva un limitato incremento di deformazione alla profondità di circa -19 m, evidente dai grafici dell'elaborazione integrale e locale con una direzione di movimento verso S-SW (Fig. 8).

L'elaborazione differenziale integrale evidenzia uno spostamento in testa tubo di circa 24 mm, con incremento di 2 mm rispetto alle letture del 2023. Il piano di scivolamento, particolarmente visibile dal picco dell'elaborazione locale, posto come già detto a -19 m, ha uno spostamento di circa 13 mm con incremento inferiore al millimetro.

Fig. 8a - Grafici relativi all'elaborazione differenziale integrale (risultante degli spostamenti) dell'inclinometro S2.

Sebbene l'entità dello spostamento non sia considerevole, risulta evidente la presenza di una zona di debolezza con deformazione in evoluzione che evidenzia un trend costante.

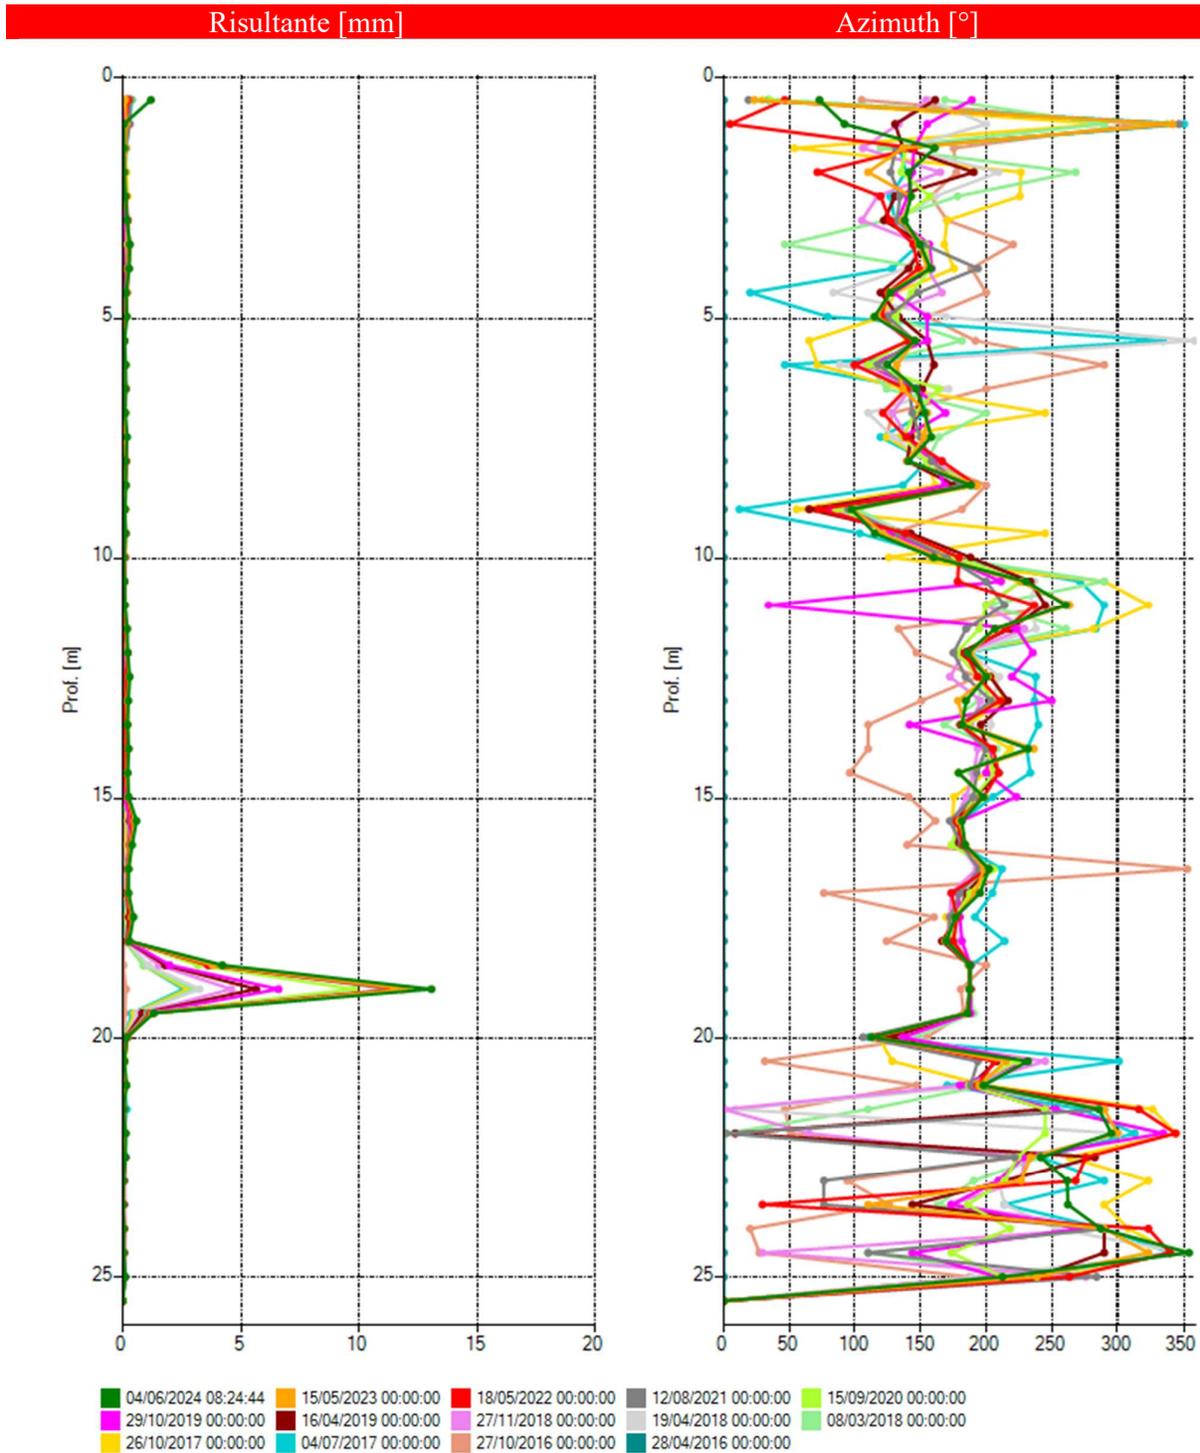
Fig. 8b - Grafici relativi all'elaborazione differenziale locale (spostamenti locali) dell'inclinometro S2.

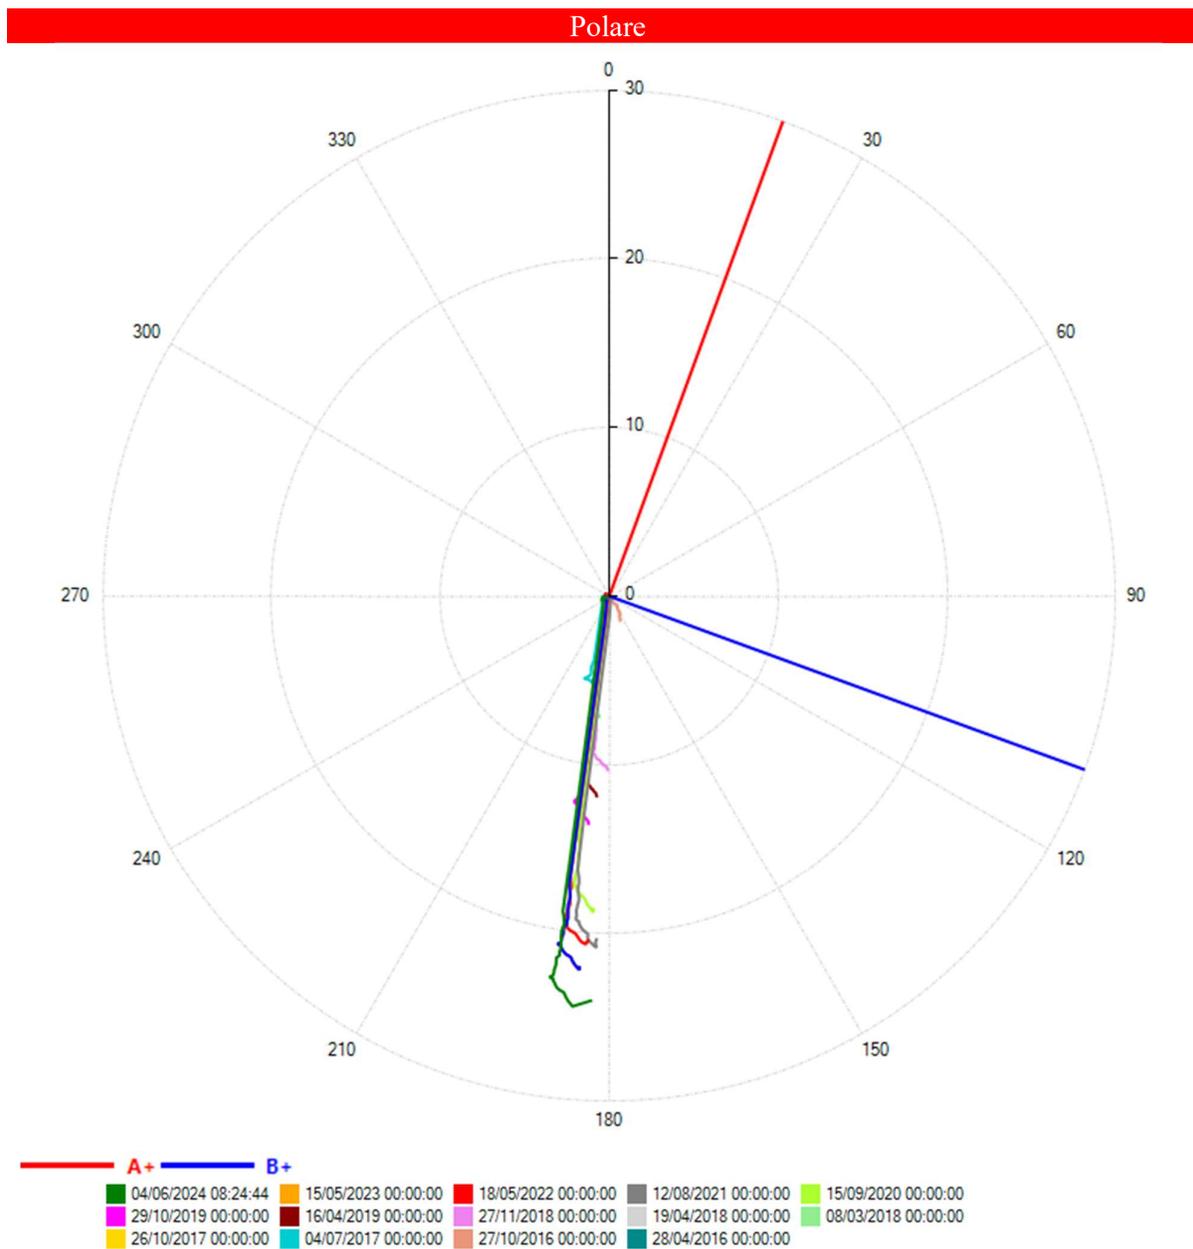
Fig. 9 - Grafico relativo all'elaborazione differenziale integrale (diagramma polare della deviazione) dell'inclinometro S2.

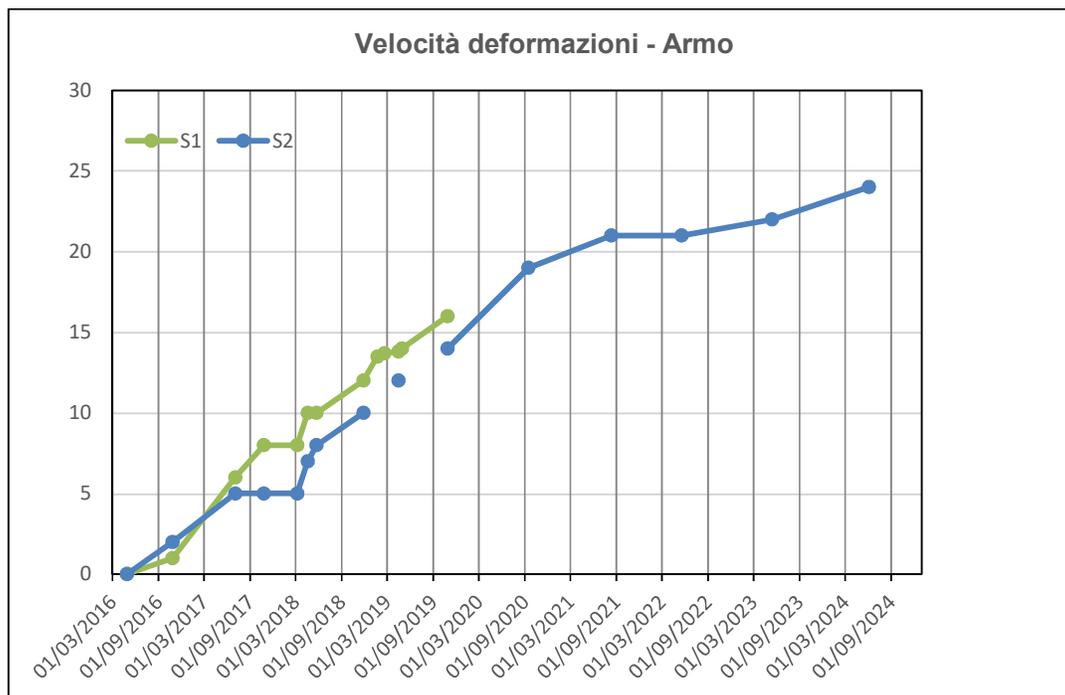
Il trend di deformazione risulta evidente dal grafico di Fig.10 e come si può osservare pause e accelerazioni del movimento risultano assolutamente concordi. Tra il 2021 e il 2024, il regime pluviometrico è risultato particolarmente modesto e le deformazioni hanno subito un progressivo rallentamento.

Fig. 10 - Velocità delle deformazioni (sull'ordinata spostamenti in mm) della frana di Armo nel periodo 2016-2024

Con la presa in carico da parte di ARPAL (2016) si è proseguito il monitoraggio iniziato nel 2012, permettendo di individuare con certezza il piano di scivolamento presente in profondità tra -18 e -19 m da p.c., osservato in entrambi i tubi inclinometrici. I valori rilevati indicano deformazioni estremamente lente, risultando simili in entrambi gli inclinometri, generalmente con un movimento di circa 2 mm/anno e comunque con valori sempre inferiori ai 5 mm/anno.

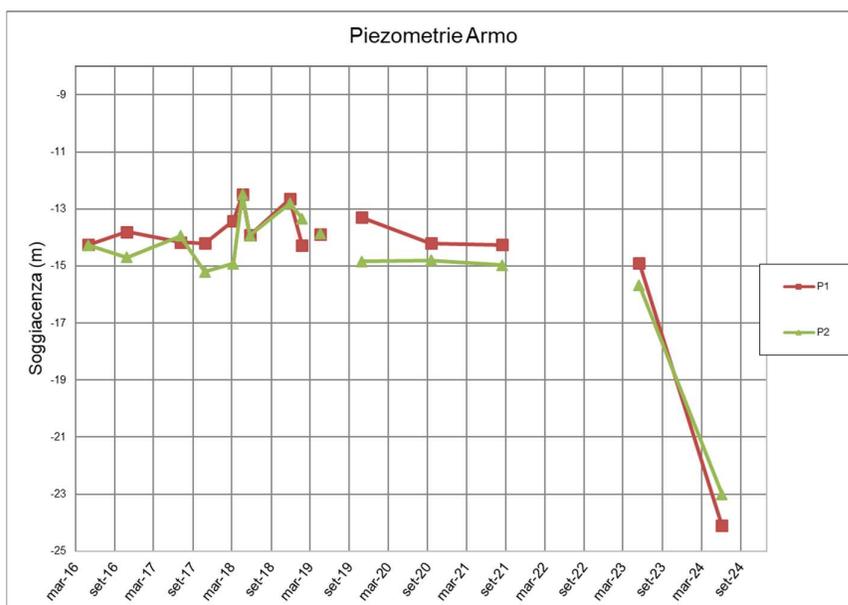
Per quanto ricavabile dai valori piezometrici registrati manualmente, la falda è risultata mediamente localizzata fino al 2023 a circa -14 m di profondità da p.c., con escursioni massime di circa 3 m. Ciò significa che il piano di scivolamento è rimasto costantemente in uno stato di saturazione, situazione non favorevole in termini di stabilità. Nel 2024 i valori di soggiacenza della falda risultano di quasi 10 metri inferiori attestandosi intorno ai -24 m di profondità.

Fig. 11 - Piezometrie registrate nel sito di Armo nel periodo 2016-2024.

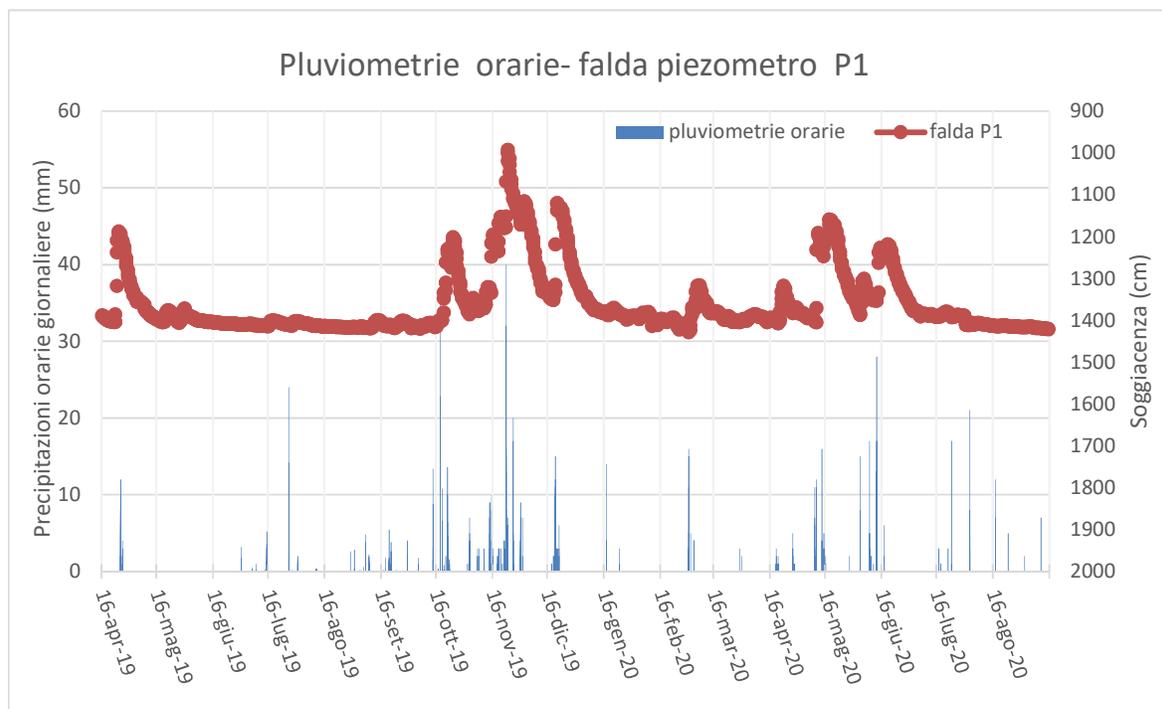
I grafici (Figg.11 e 12) mostrano invece il rapporto tra precipitazioni e soggiacenza della falda di versante nei due piezometri con il monitoraggio in continuo: nello specifico, dal trend del livello della falda di versante, monitorata nella zona di testa (P1) nel periodo aprile 2019 - settembre 2020, si osserva una risalita massima di circa 4 m quasi istantaneamente a seguito di eventi meteorologici importanti (vedi periodo autunnale 2019) ed una discesa meno rapida della risalita per i successivi 15 gg (unici dati disponibili).

Fig. 11 - Piezometrie rilevate e pluviometrie orarie 2019-2020 (ad oggi unici dati disponibili).

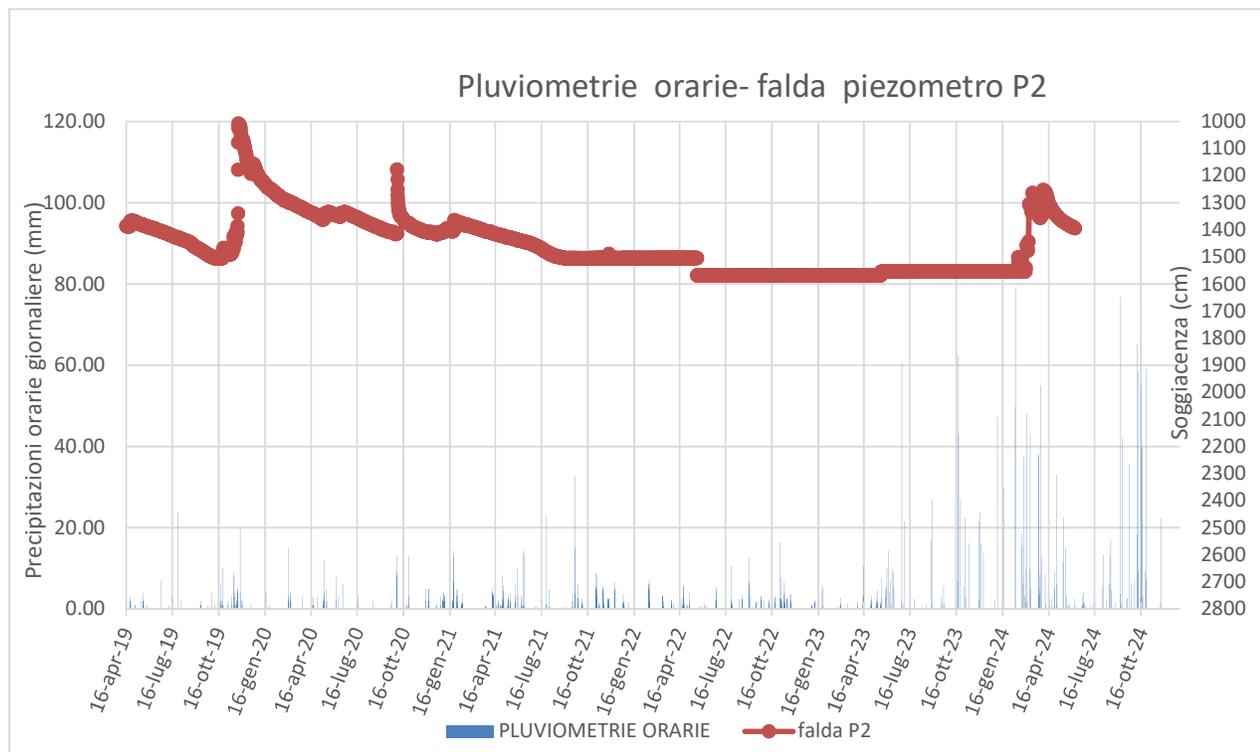
Più a monte (P2), tra il 2019 ed il 2022, si assiste ad un comportamento costante della falda che risulta meno sensibile agli eventi meteo istantanei: solo nel caso dell'evento autunnale 2019 la risalita arriva a valori di circa 5 m in pochi giorni mentre l'abbassamento continua a svilupparsi nell'arco di mesi durante tutto il 2021 a causa del regime pluviometrico particolarmente modesto rispetto agli anni precedenti.

Nel 2024 è stata riscontrata una anomalia strumentale che è stata corretta, a partire da gennaio si nota una dinamica coerente con il passato, sebbene con una minore escursione della soggiacenza rispetto alla media delle precipitazioni (fig.12).

Fig. 12 - Piezometrie rilevate e pluviometrie orarie 2020-2024.

In generale si assiste alla presenza di una falda di versante dal comportamento costante e abbastanza sensibile agli eventi meteo accaduti nel periodo di osservazione. Da sottolineare inoltre l'assenza di ricarica significativa della falda in corrispondenza di picchi di pioggia in estate, fatto verosimilmente dovuto al fenomeno dell'evapotraspirazione.

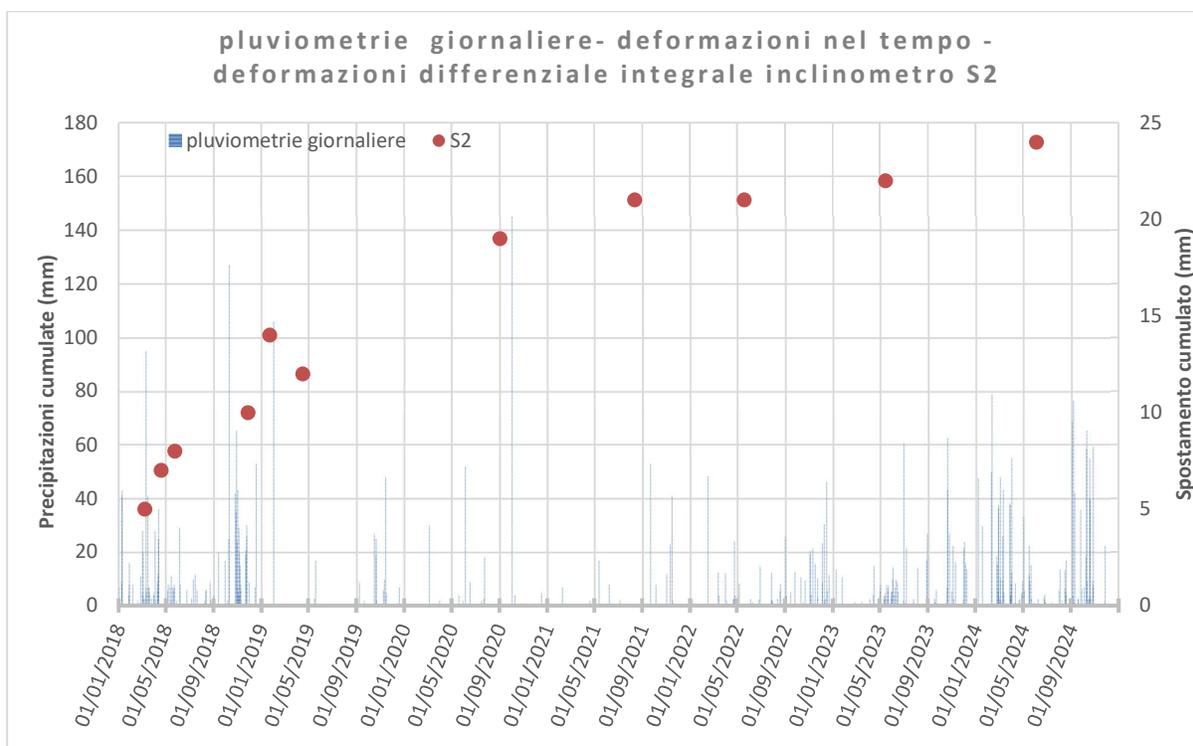
La distribuzione delle piogge risulta tendenzialmente concentrata in pochi mesi e nello specifico (Fig.13):

Si osserva come il trend di deformazione non sia facilmente correlabile alle precipitazioni e come il cinematismo non sempre segua in modo lineare l'andamento pluviometrico: nello specifico, prendendo ad esempio quanto osservato nel periodo gennaio 2018 - aprile 2019, si osservano spostamenti importanti nell'inverno 2018, mentre incrementi di minore entità compaiono a seguito di cumulate giornaliere di 127 mm di pioggia nei mesi di ottobre 2018 e febbraio 2019, a testimonianza del fatto che la reattività del versante a determinati input meteo, risulta ancora ambigua. Il periodo 2020-2024 non permette nuove valutazioni in questo senso: per quanto riguarda S2 nel 2023 e 2024 l'incremento di spostamento (differenziale integrale) è risultato infatti poco significativo rispetto alle letture precedenti.

Fig. 13 – Andamento pluviometrico giornaliero (stazione RANZO) e risultante differenziale integrale su inclinometro S2.
