SV002 - Montaldo – Cengio (SV)

1. Inquadramento del sito

4. Analisi dei dati inclinometrici (2008-2020)

5. *Analisi dati inclinometrici 2021-2024 (monitoraggio attivo)*

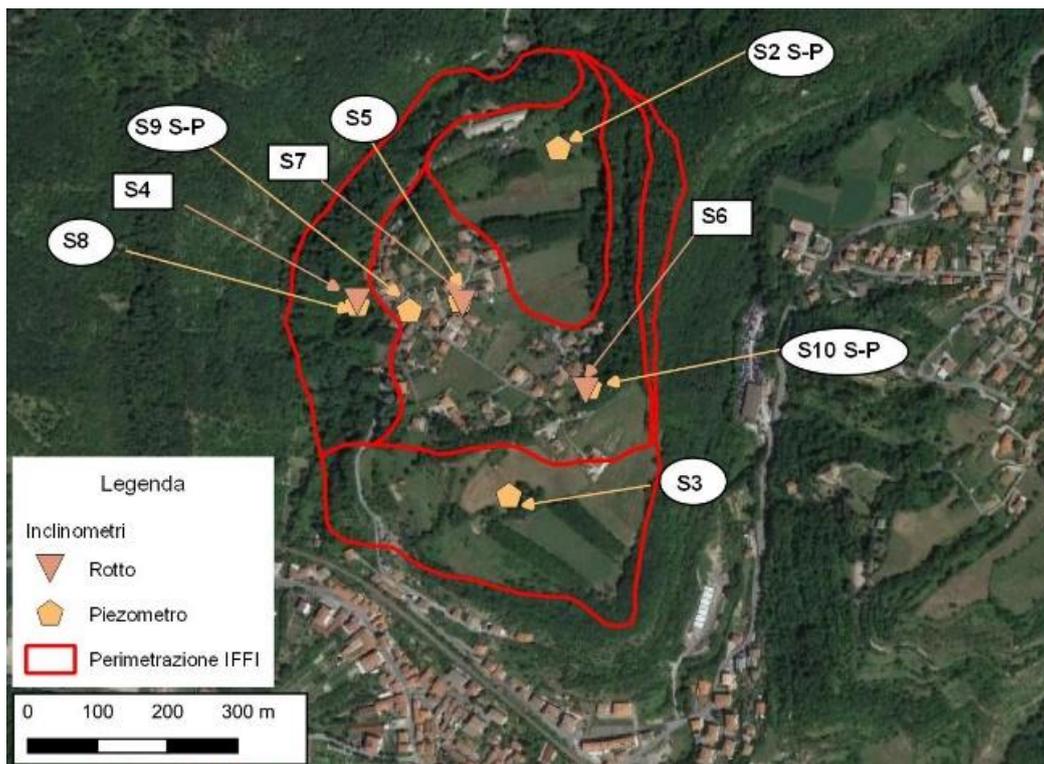
Fig. 1 - Posizione degli inclinometri MNTD4 (S4), MNTD6 (S6), MNTD7 (S7) e piezometri S2, S3, S5, S8, S9, S10 all'interno del corpo di frana. I piezometri S2, S9 ed S10 contengono due tubi piezometrici in un unico foro, che monitorano una falda superficiale – indicata con S – e una profonda – indicata con P.

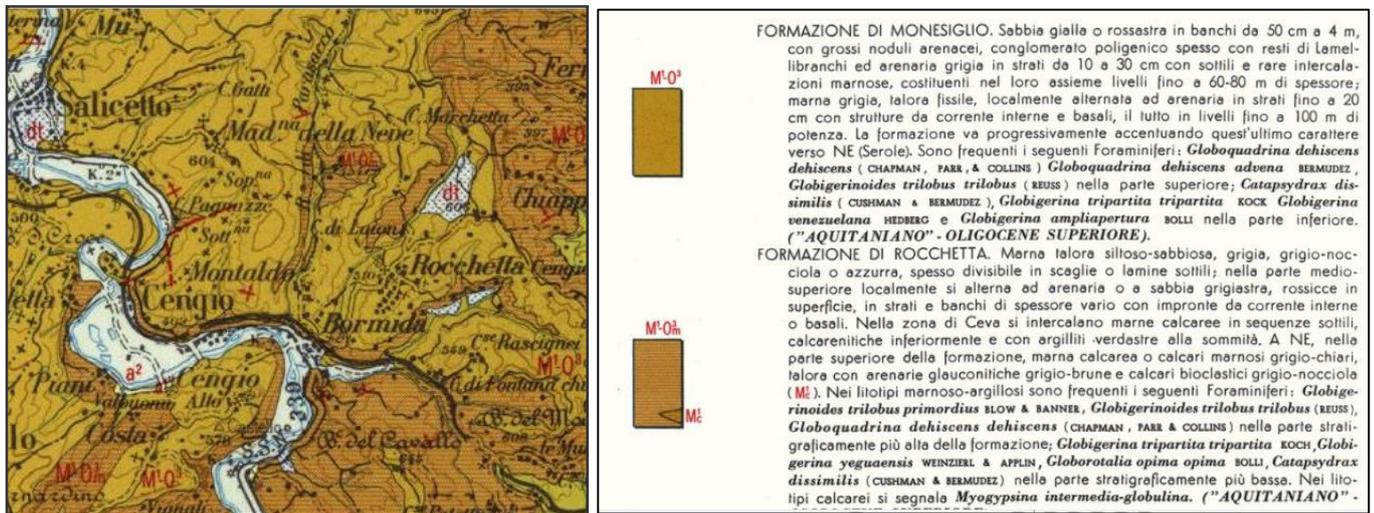
Il sito di Montaldo si colloca nel Comune di Cengio in un'area in cui affiora la formazione arenacea di Monesiglio in prossimità del contatto ad andamento complessivamente N-S con le marne della formazione di Rocchetta, costituenti la parte basale del Bacino Terziario del Piemonte (Fig.2). I dissesti verificatisi nel centro abitato di Montaldo mostrano la possibilità che il fenomeno franoso abbia subito una riattivazione con lo sviluppo di movimenti di scorrimento a lenta evoluzione che si sono ripercossi nella coltre detritica superficiale in aggiunta a movimenti sviluppati all'interno della coltre con deformazioni plastiche indotte da una forte imbibizione (*"Atlante dei Centri Abitati Instabili della Liguria"* – CNR – Prov. di Savona, 2005).

Fig. 2 - Stralcio della Carta Geologica d'Italia 1:100.000 (Foglio Ceva)

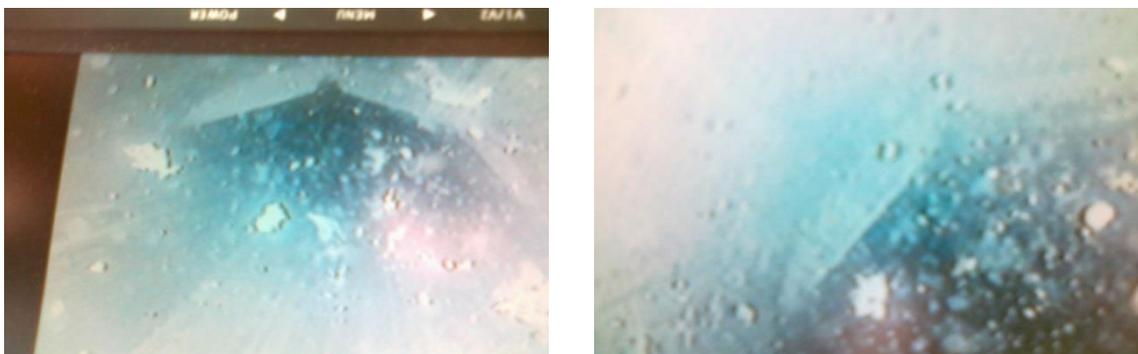
Le ultime letture si riferiscono al 2013 quando si erano osservati nello stesso anno due incrementi, il primo spostamento registrato con la lettura di aprile 2013 pari a 5 mm (rispetto alla lettura di ottobre 2012) e il secondo spostamento con la lettura di ottobre 2013 pari a 11 mm. Lo spostamento complessivo ammonta a 77 mm, considerando la lettura di zero del 2004, mentre lo spostamento totale dal 2008 ad oggi (monitoraggio ARPAL) arriva a 66 mm; la direzione generale di movimento risulta orientata verso W, in accordo con la morfologia del versante. Le deformate locali confermano l'evoluzione del picco principale a 8 m (zona di deformazione compresa tra -7 e -9 m di profondità) ed uno spostamento di 75 mm.

Fig. 3 - Piano di taglio alla profondità di -7.95m (a sinistra) e di -7.60m (a destra) - MNTD4 (2014)

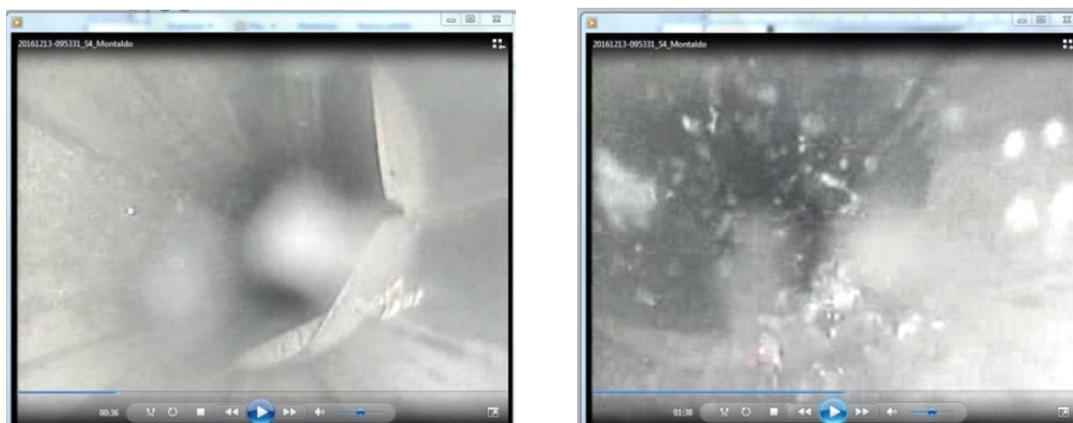
Fig. 4 - Piano di taglio alla profondità di -7.95m (a sinistra) e di -7.60m (a destra) - MNTD4 (2016)

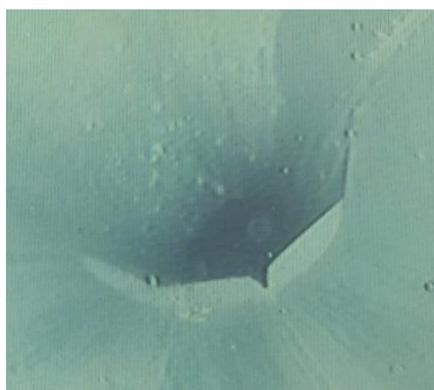
Fig. 5 - Piano di taglio principale alla profondità di -7.95m - MNTD4 (2017)

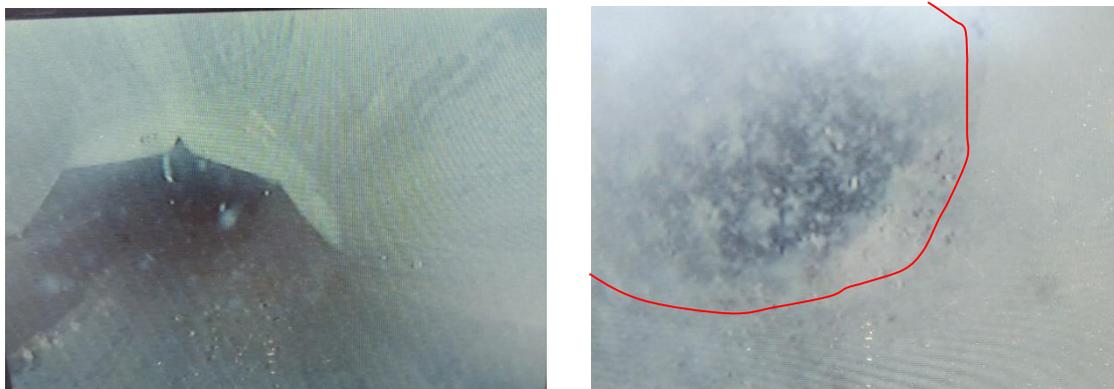
Fig. 6 - Piano di taglio alla profondità di -7.95m (a sinistra) e di -7.60m (a destra) - MNTD4 (2020)

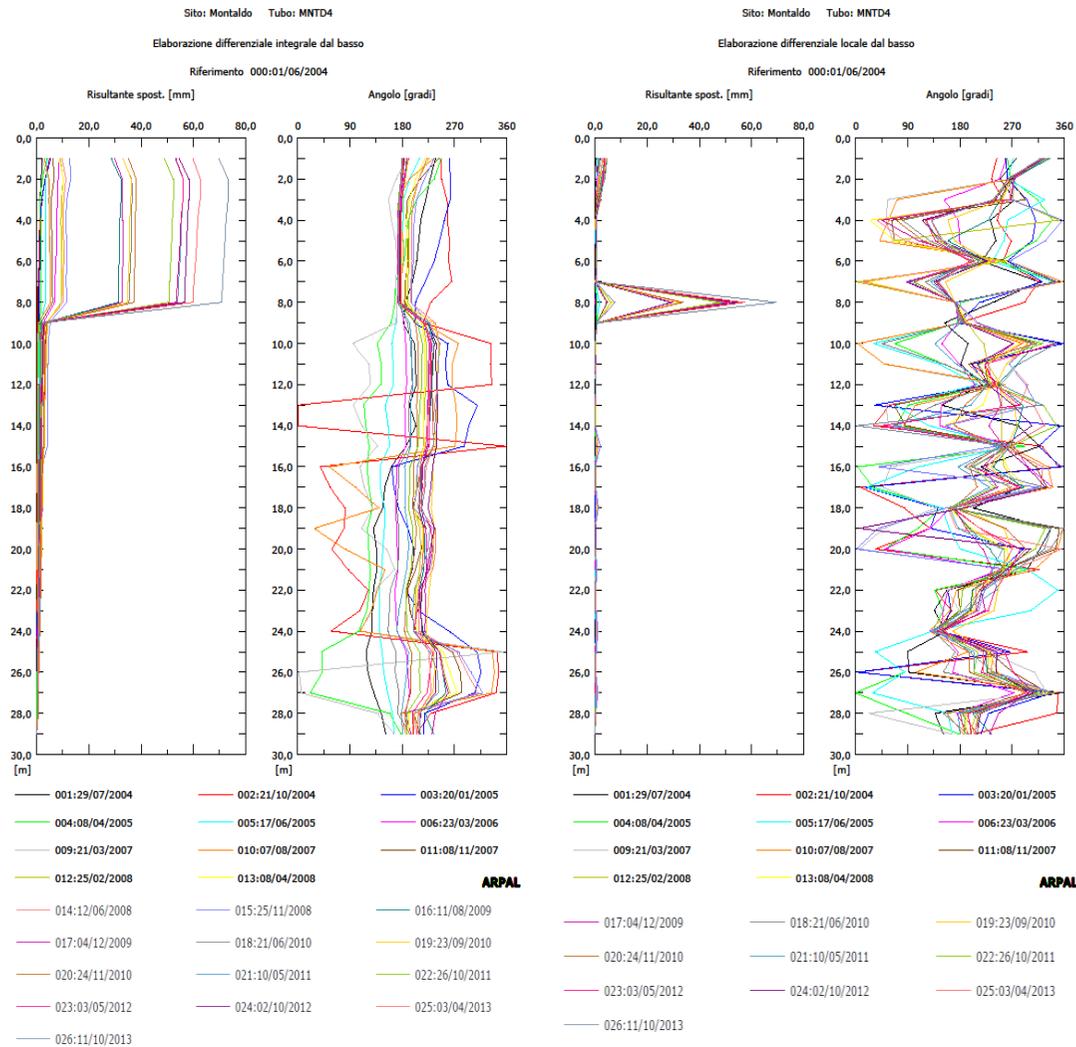
Complessivamente dal 2004 l'area è caratterizzata da riattivazioni e stasi più o meno lunghe (periodi di quiescenza). In particolare risaltano tre movimenti rilevanti: il primo registrato nel 2009 (novembre 2008-agosto 2009) con 20 mm di spostamento, il secondo nel 2011 (novembre 2010-giugno 2011) con 17 mm e il terzo nel 2013 (ottobre 2012 - ottobre 2013) con 16 mm intervallati da decelerazioni o stasi del fenomeno (Figg.7 e 8).

Fig. 7 - Grafici relativi all'elaborazione differenziale integrale (risultante degli spostamenti) e all'elaborazione differenziale locale (spostamenti locali) dell'inclinometro MNTD4

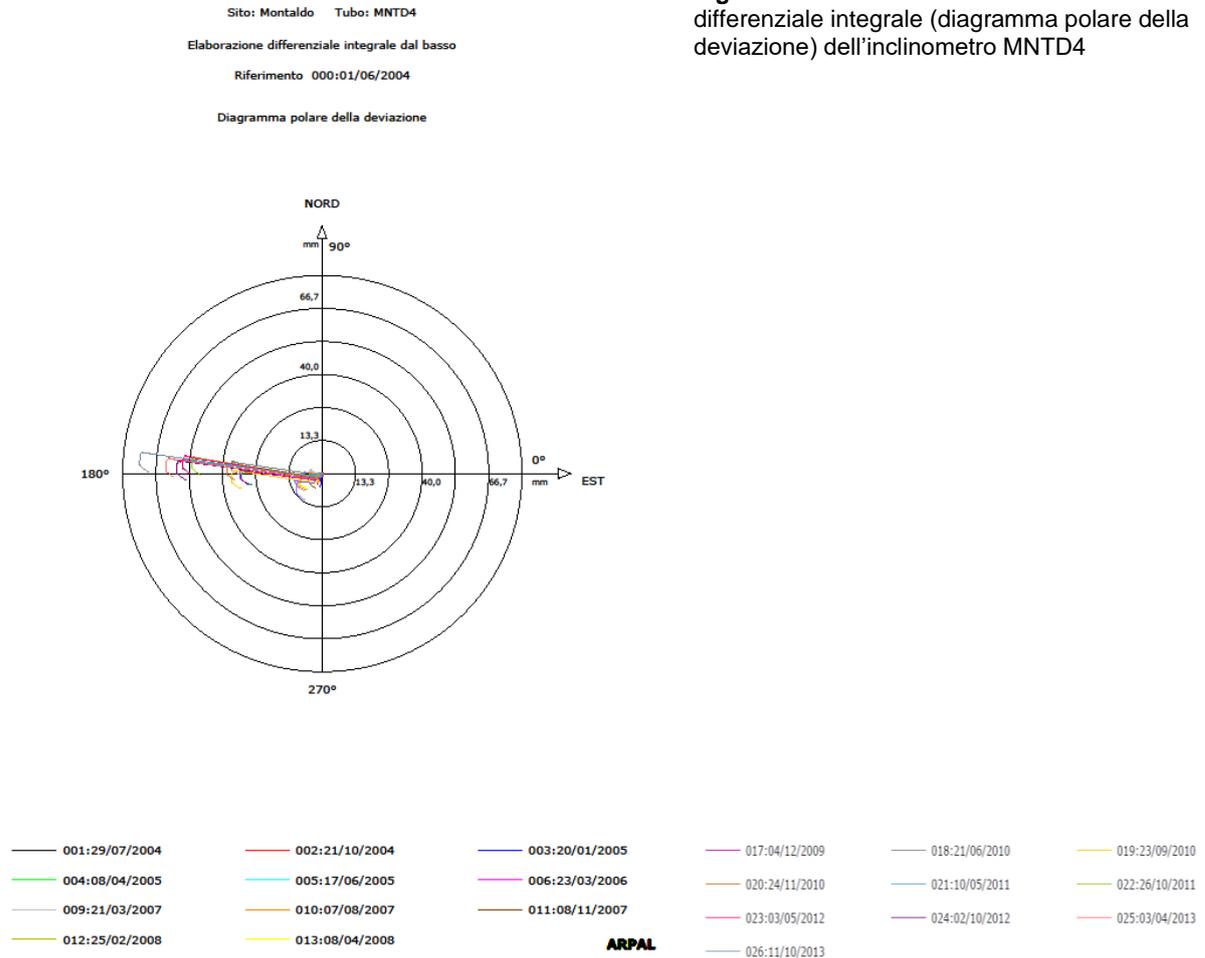
Fig. 8 - Grafico relativo all'elaborazione differenziale integrale (diagramma polare della deviazione) dell'inclinometro MNTD4

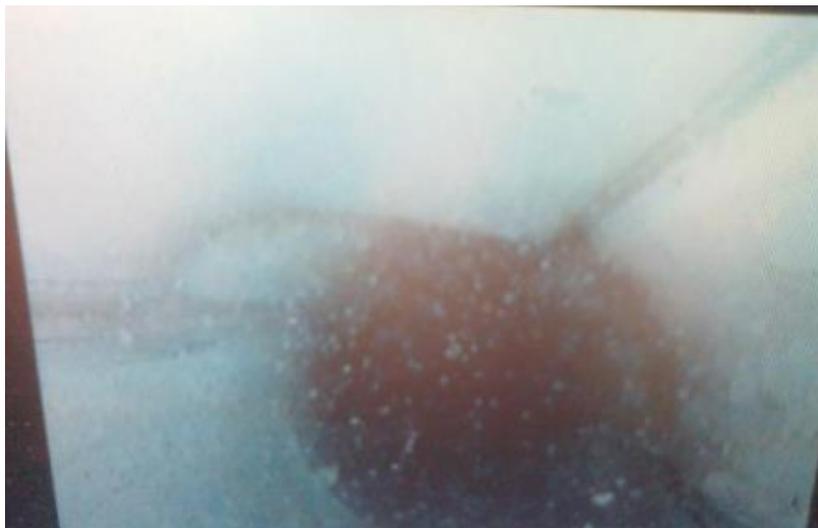
Il 23 maggio 2014 si è potuto constatare la rottura dell'inclinometro MNTD6 e pertanto la tubazione non risulta più utilizzabile. La foto seguente mostra l'immagine relativa al piano di taglio della tubazione (Fig.9). Il rilievo della definitiva deformazione della tubazione inclinometrica determina quindi uno spostamento >39 mm.

Fig. 9: piano di taglio alla profondità di -12.86m – MNTD6 (2014)

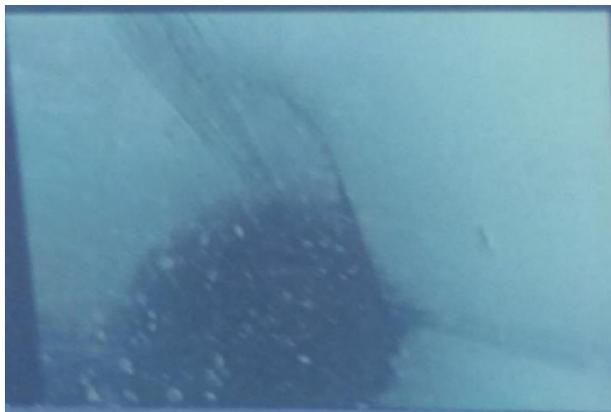
Nei giorni 12 dicembre 2016 e 28 dicembre 2017 si è monitorato l'inclinometro con una ispezione televisiva per verificare se il gradino della zona di rottura si sia ulteriormente deformato. Dalla comparazione delle foto nel punto di rottura sembra non si siano registrate grandi variazioni dal 2014 (Figg.10 e 11), anche se si percepisce un leggero aumento dell'inclinazione delle pareti interne in prossimità del gradino. Il giorno 3 marzo 2020 si sono monitorate le deformazioni dell'inclinometro al fine di verificare l'eventuale deterioramento della struttura della tubazione. In Fig.12 le immagini mostrano i piani di taglio dell'inclinometro. Sebbene le condizioni all'interno della tubazione non siano delle migliori per una valutazione del volume libero a causa della presenza di una notevole quantità di materiale in sospensione nell'acqua, risulta difficile stabilire un paragone con il 2017. Si osserva una deformazione plastica della tubazione che risulta fortemente piegata.

Fig. 11: piano di taglio alla profondità di -12.86m –
MNTD6 (2017)

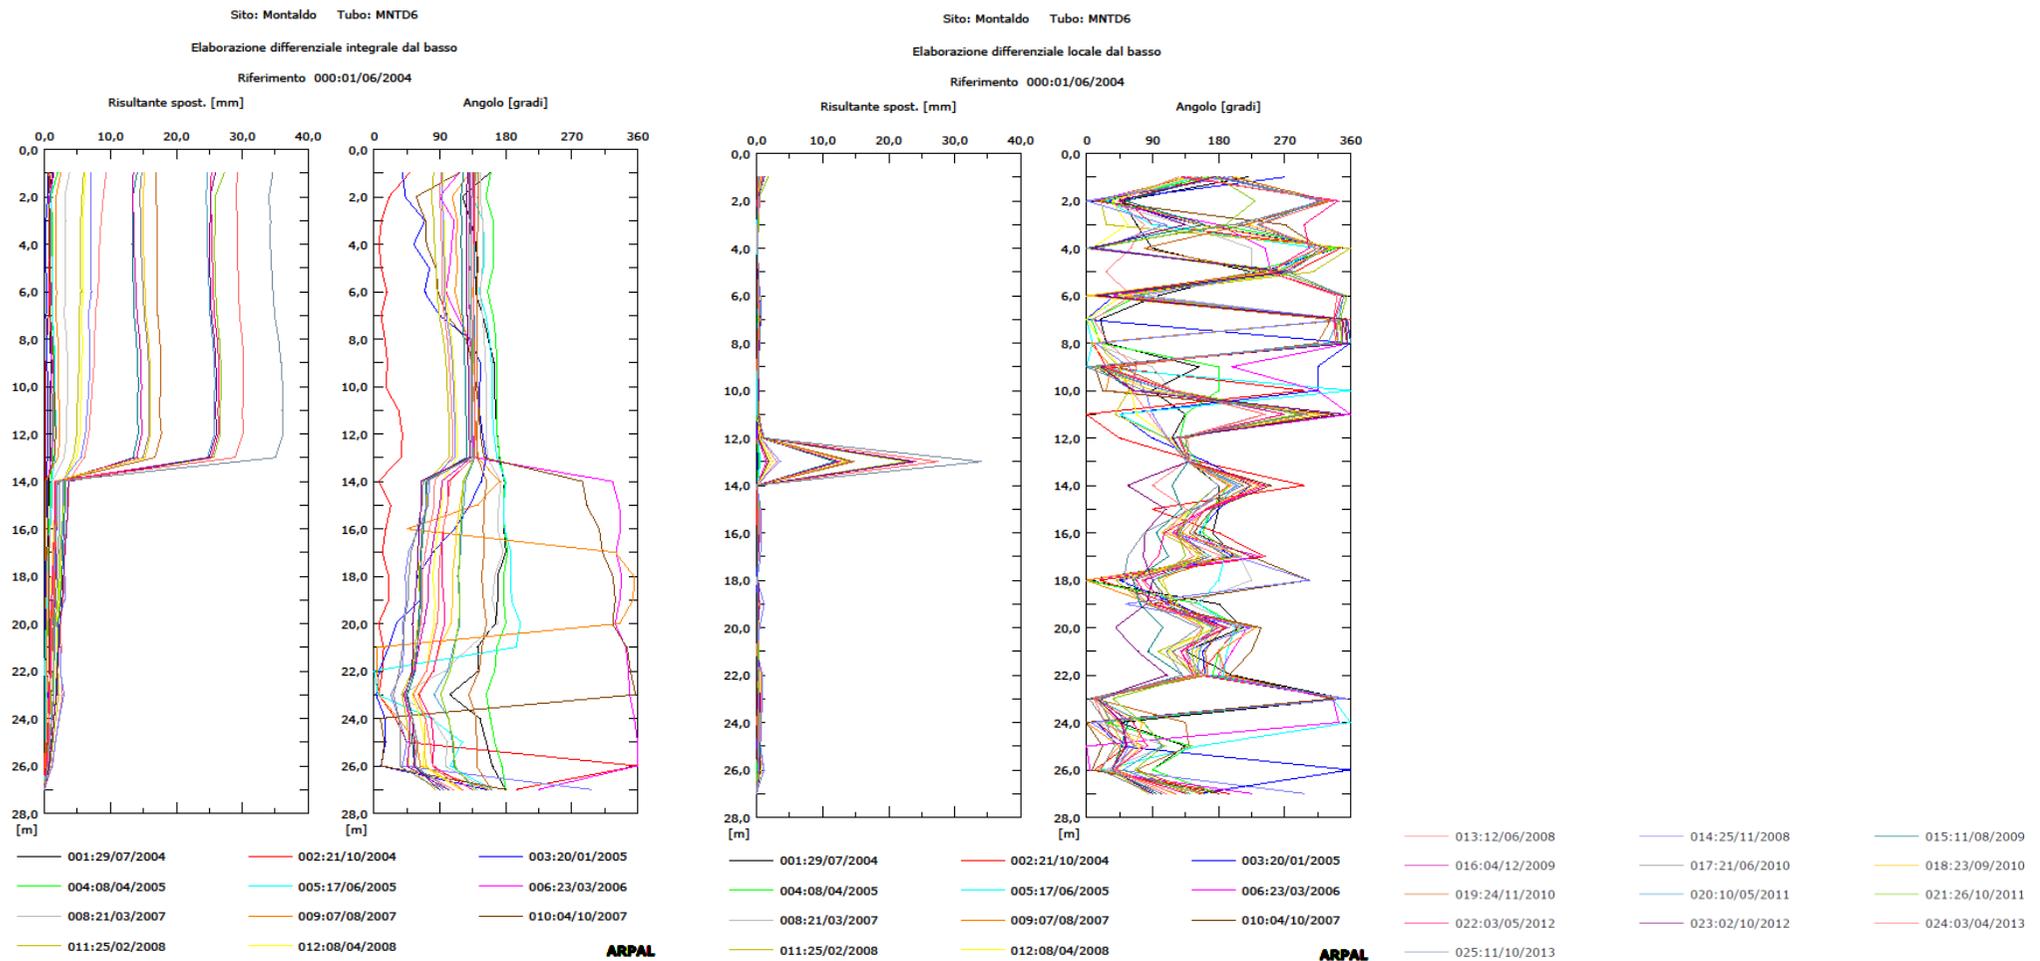
Come per l'inclinometro MNTD4, MNTD6 è caratterizzato dal 2004 da tre movimenti: nel 2009 (novembre 2008 - agosto 2009) con 7 mm di spostamento, nel 2011 (novembre 2010 - giugno 2011) con 10 mm e nel 2013 (ottobre 2012 - ottobre 2013) con 12 mm, intervallati da decelerazioni o stasi del fenomeno (Figg. 13 e 14).

Fig. 13 - Grafici relativi all'elaborazione differenziale integrale (risultante degli spostamenti) e all'elaborazione differenziale locale (spostamenti locali) dell'inclinometro MNTD6

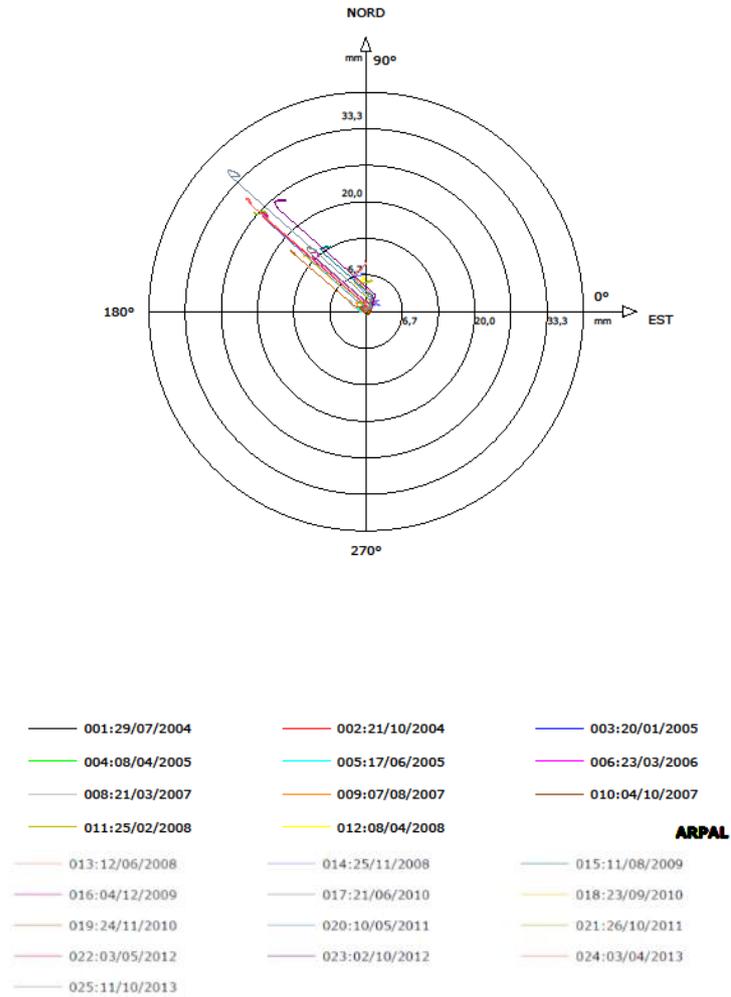
Fig. 14 - Grafico relativo all'elaborazione differenziale integrale (diagramma polare della deviazione) dell'inclinometro MNTD6

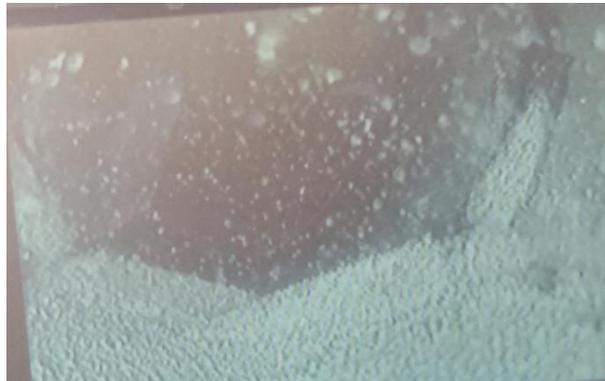
Fig. 15: piano di taglio alla profondità di -15.10 m – MNTD7 (2016)

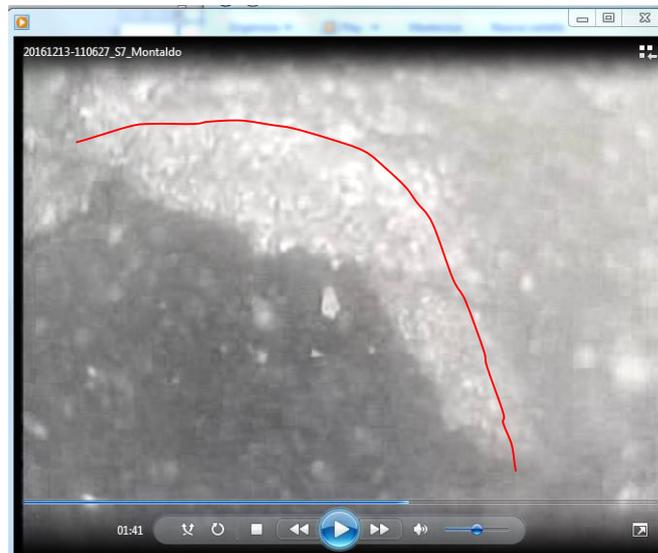
Fig. 17: piano di taglio alla profondità di -15.10 m – MNTD7

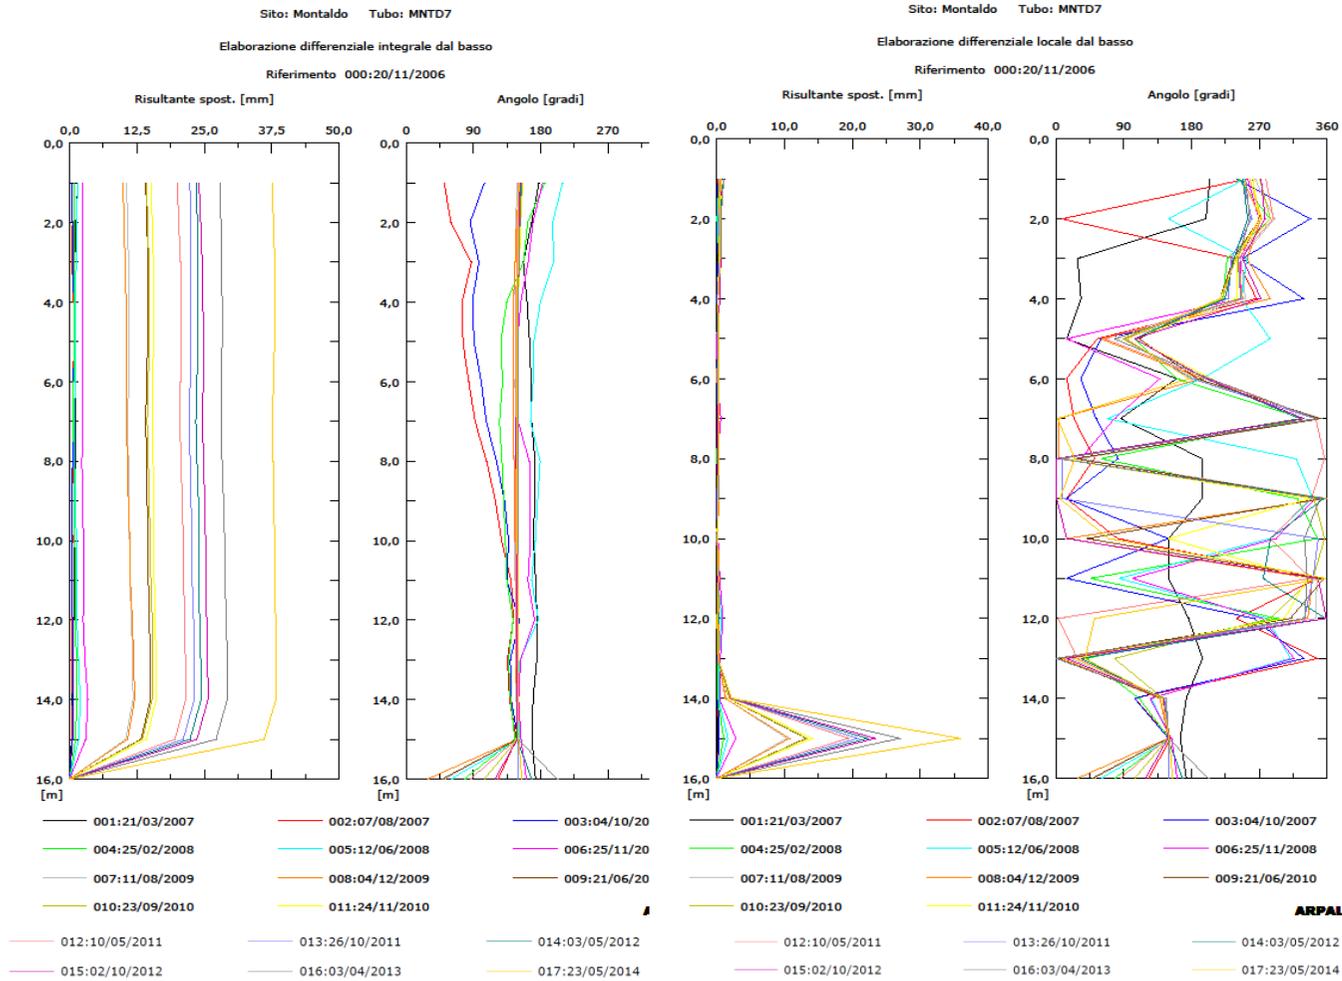
La parte centrale della zona evidenzia riattivazioni e stasi del movimento compatibili con le altre parti della frana anche se in modo meno evidente (Figg.18 e 19). Le deformate locali mostrano con ancor maggior evidenza l'evoluzione del picco principale a -15 m (zona di deformazione tra -14 e -16 m di profondità) con una deformazione globale di quasi 40 mm.

Fig. 18 - Grafici relativi all'elaborazione differenziale integrale (risultante degli spostamenti) e all'elaborazione differenziale locale (spostamenti locali) dell'inclinometro MNTD7

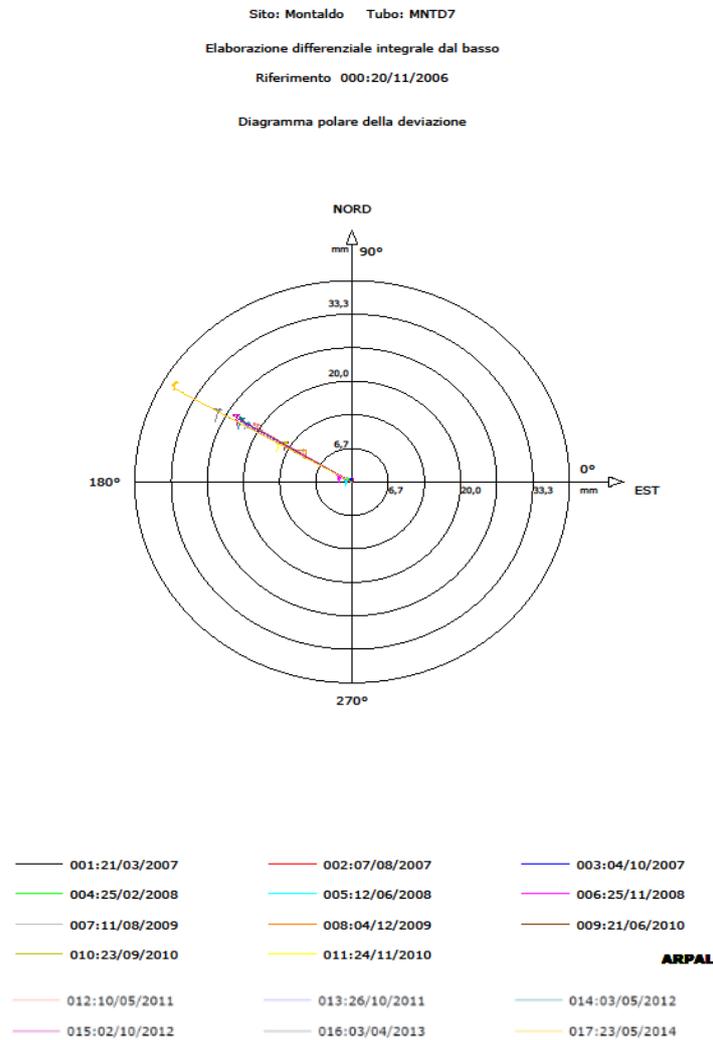
Fig. 19 - Grafico relativo all'elaborazione differenziale integrale (diagramma polare della deviazione) dell'inclinometro MNTD7

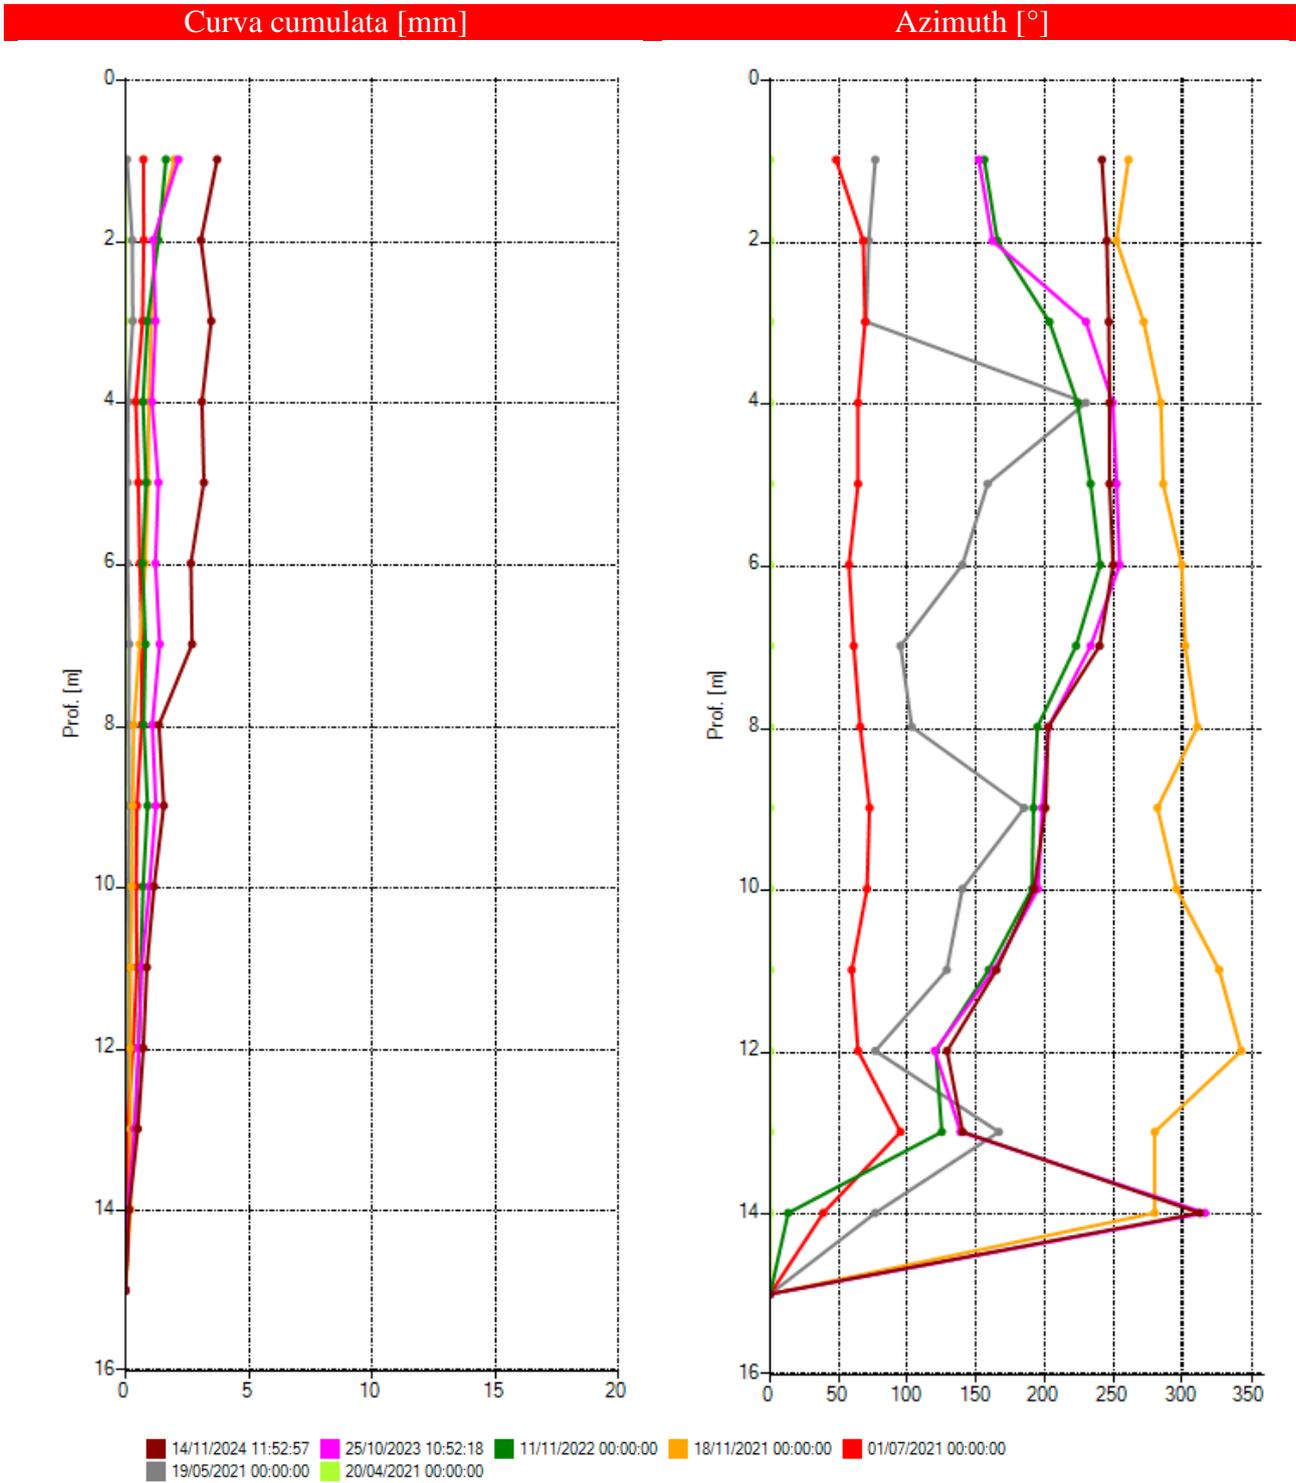
La risultante sul differenziale integrale ha evidenziato uno spostamento totale in superficie calcolato a 3.7 mm, ovvero con un aumento di 1.6 mm rispetto alla lettura del 2023. Tale elaborazione è confermata anche dal differenziale locale, che alla profondità di 7 metri mostra un incremento di oltre 1 mm rispetto alla lettura precedente (con un totale pari a 1,8 mm). Al momento le deformazioni rilevate non sono tali da determinare una direzione netta e sufficientemente affidabile per quanto riguarda il vettore spostamento (Figg. 20 e 21). Con le prossime letture sarà possibile monitorare il comportamento del versante e valutarne l'evoluzione gravitativa.

Fig. 20a Grafico relativo all'elaborazione differenziale integrale (risultante degli spostamenti) dell'inclinometro IN_01

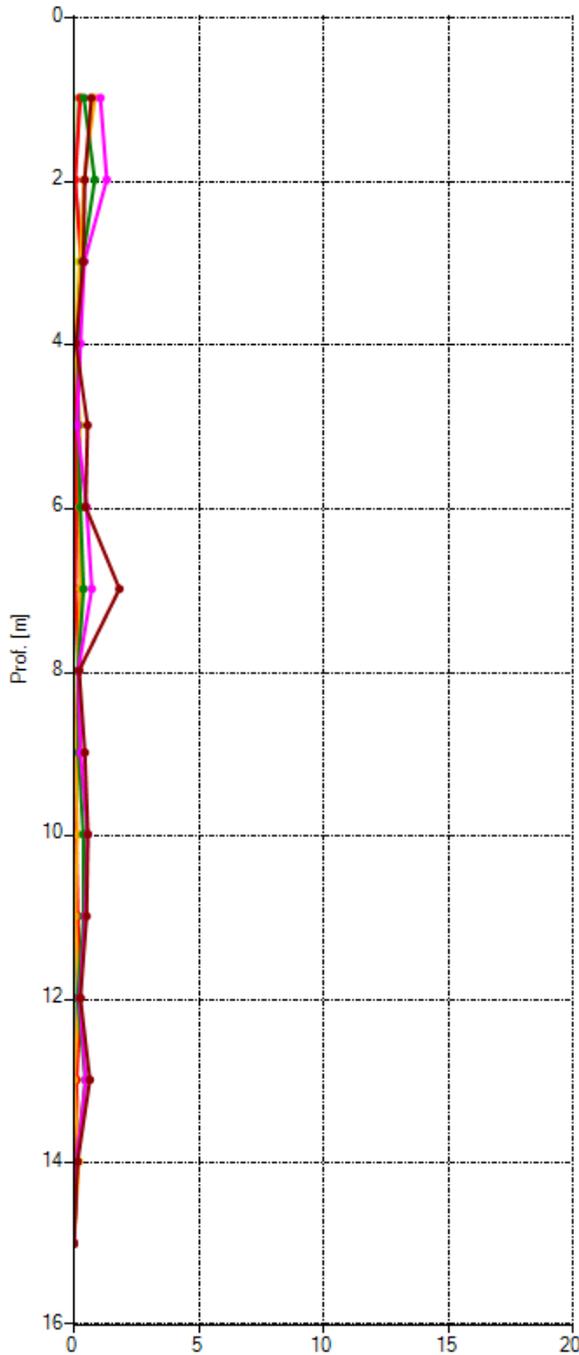
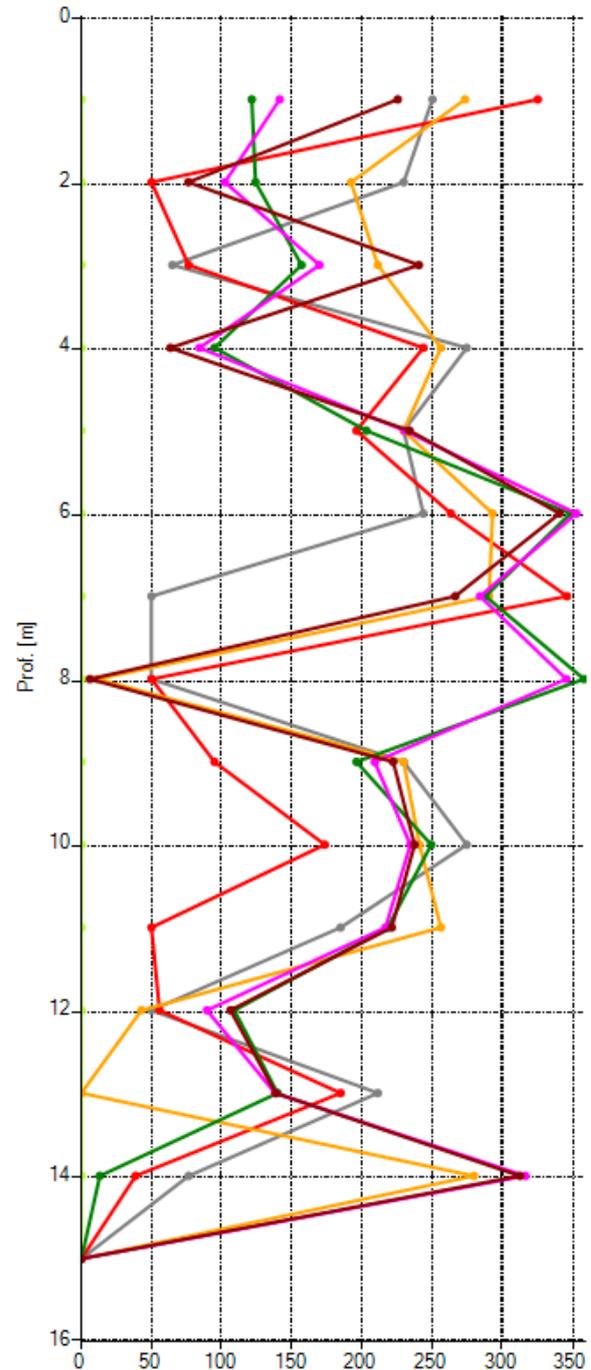
Fig. 20b - Grafico relativo all'elaborazione differenziale locale (spostamenti locali) dell'inclinometro IN_01

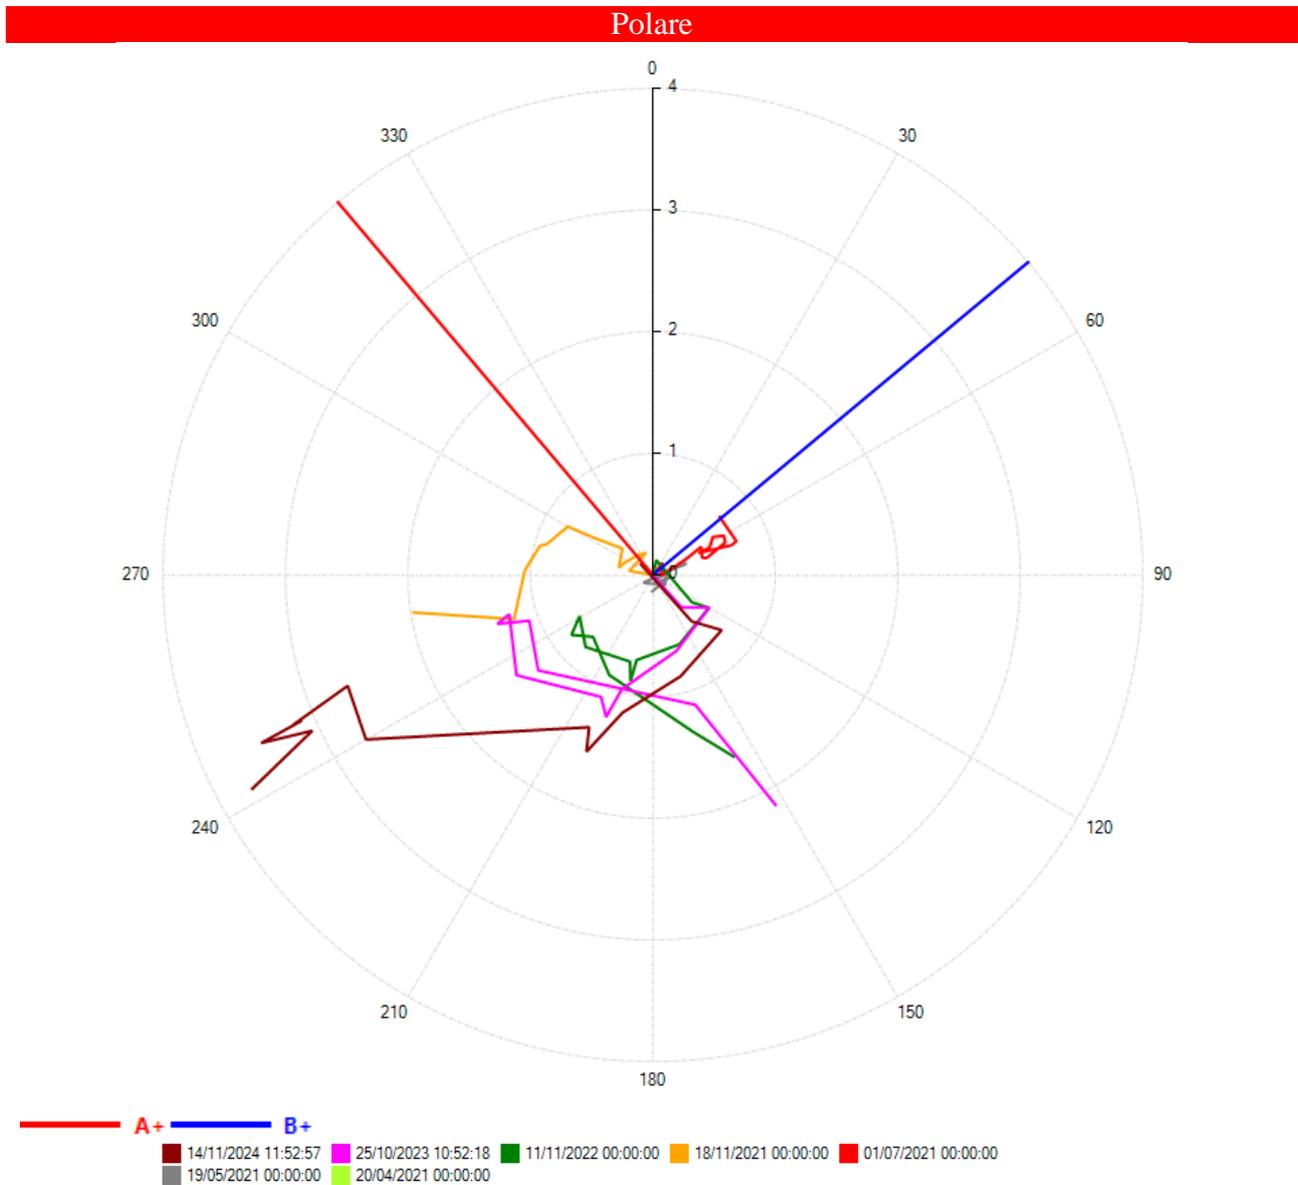
Fig. 21 - Grafico relativo all'elaborazione differenziale integrale (diagramma polare della deviazione) dell'inclinometro IN_01

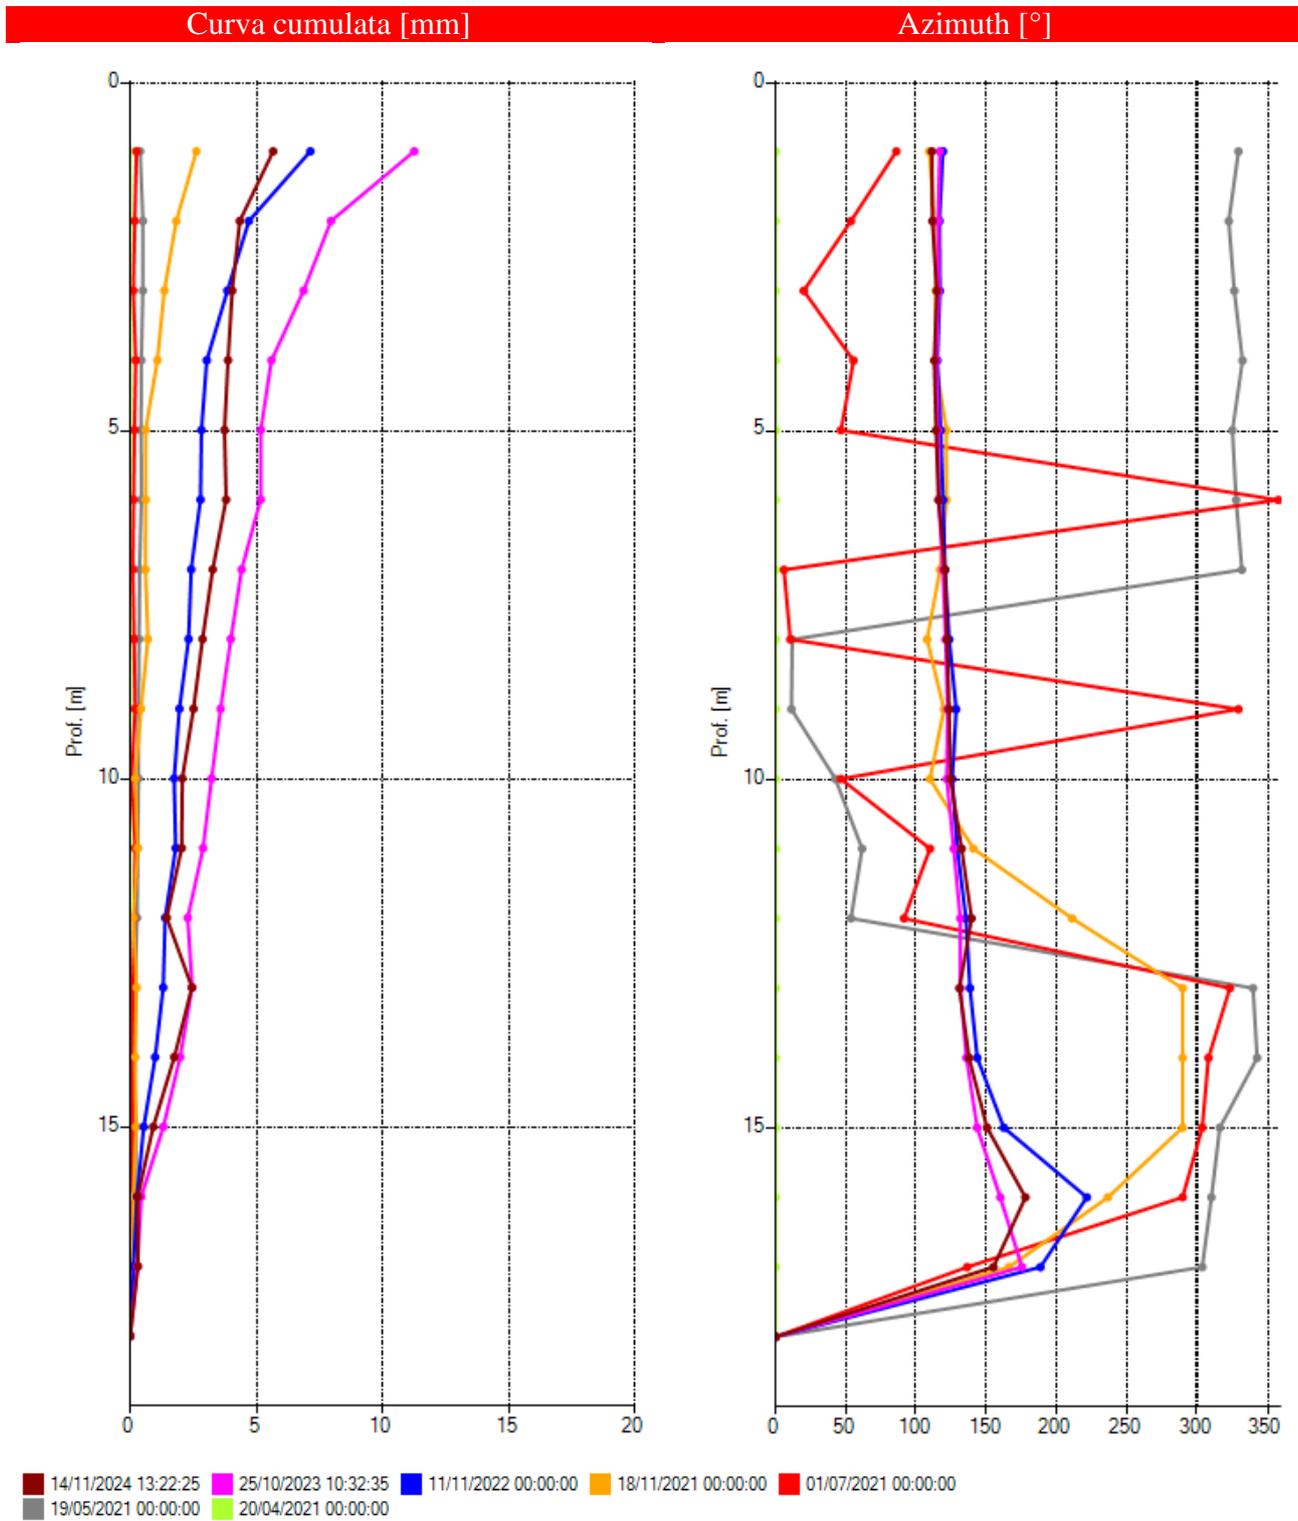
Grazie all'ultima lettura è stato possibile individuare uno spostamento totale di circa 5.3 mm a testa tubo sul differenziale integrale. Lo spostamento locale massimo risulta pari a 1 mm a -12 metri da p.c. con un incremento di oltre 1 mm rispetto alla lettura precedente (Figg. 22 e 23). Il diagramma polare indica una direzione di spostamento verso ESE compatibile con l'esposizione del versante.

Fig. 22a - Grafico relativo all'elaborazione differenziale integrale (risultante degli spostamenti) dell'inclinometro IN_02

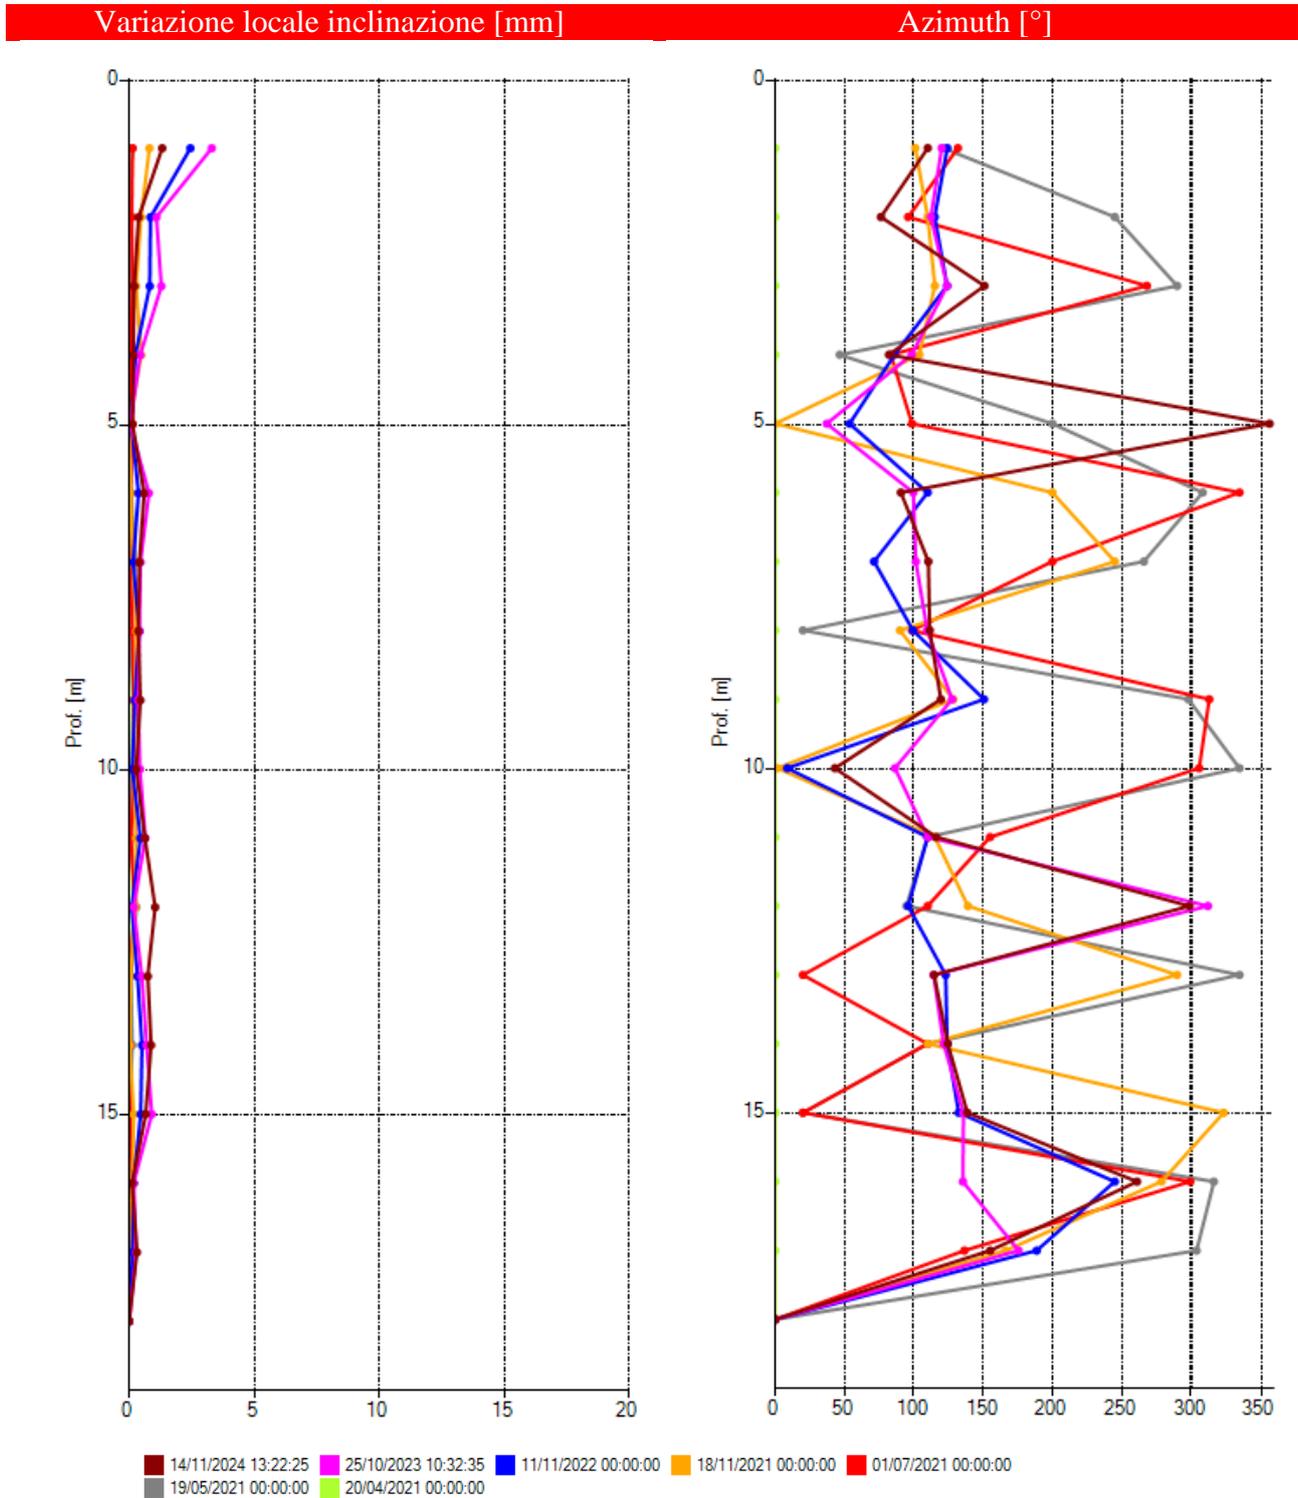
Fig. 22b - Grafico relativo all'elaborazione differenziale locale (spostamenti locali) dell'inclinometro IN_02
