SV002 - Montaldo – Cengio (SV)

1. Inquadramento del sito

4. Analisi dei dati inclinometrici (2008-2020)

5. *Analisi dati inclinometrici 2021-2024 (monitoraggio attivo)*

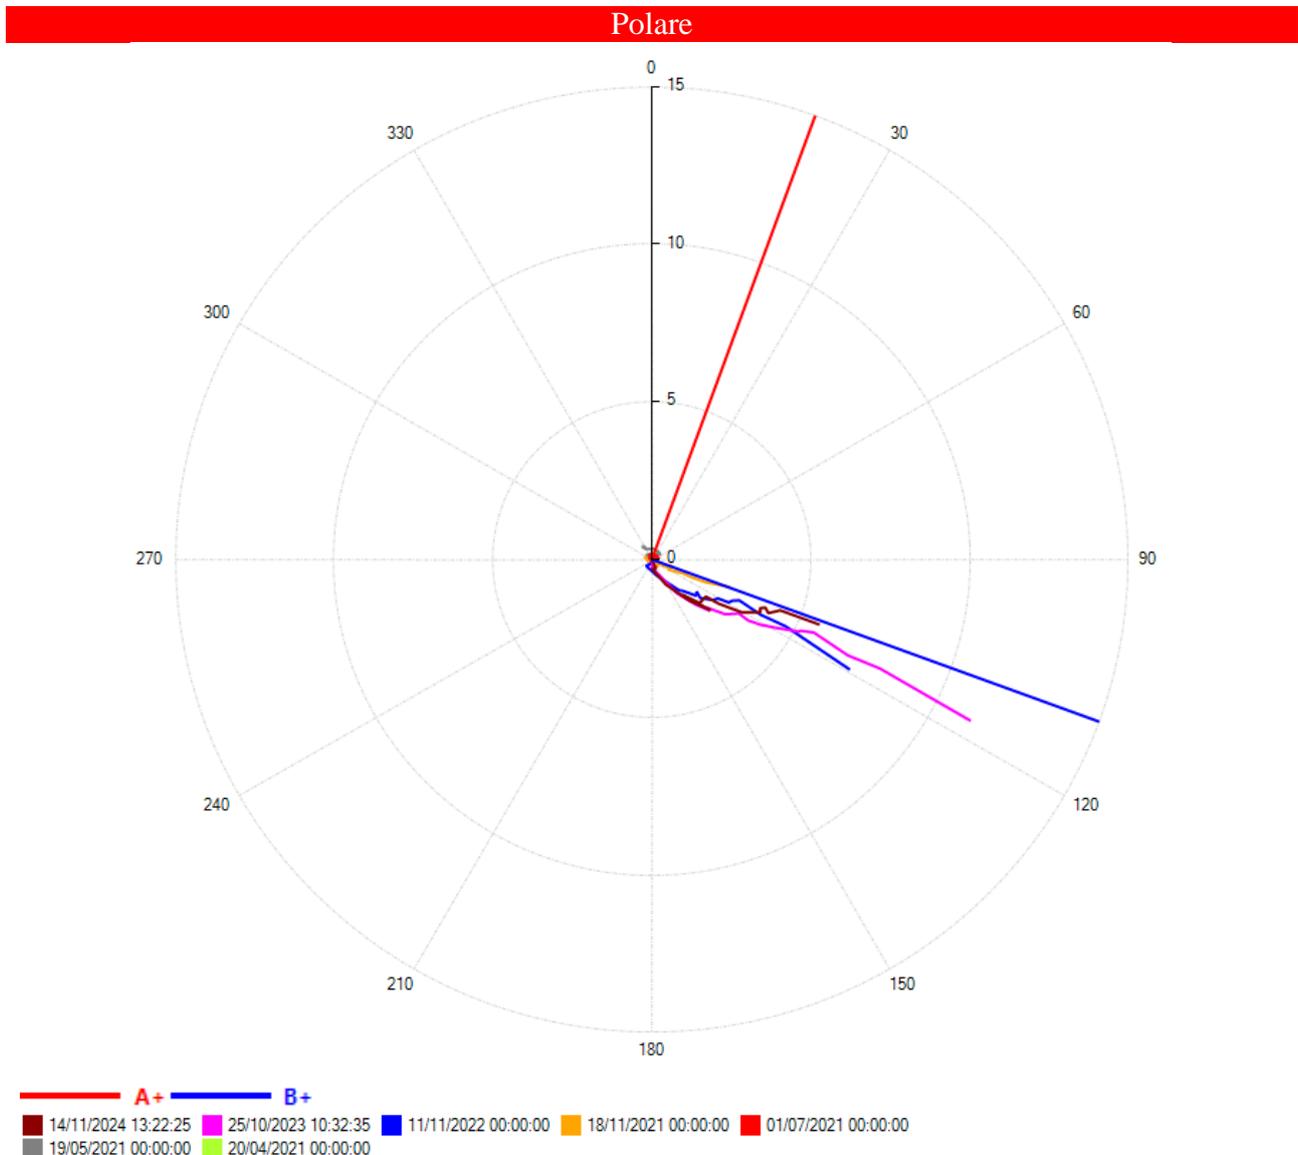
Grazie all'ultima lettura è stato possibile individuare uno spostamento totale di circa 5.3 mm a testa tubo sul differenziale integrale. Lo spostamento locale massimo risulta pari a 1 mm a -12 metri da p.c. con un incremento di oltre 1 mm rispetto alla lettura precedente (Figg. 22 e 23). Il diagramma polare indica una direzione di spostamento verso ESE compatibile con l'esposizione del versante.

Fig. 23 - Grafico relativo all'elaborazione differenziale integrale (diagramma polare della deviazione) dell'inclinometro IN_02.

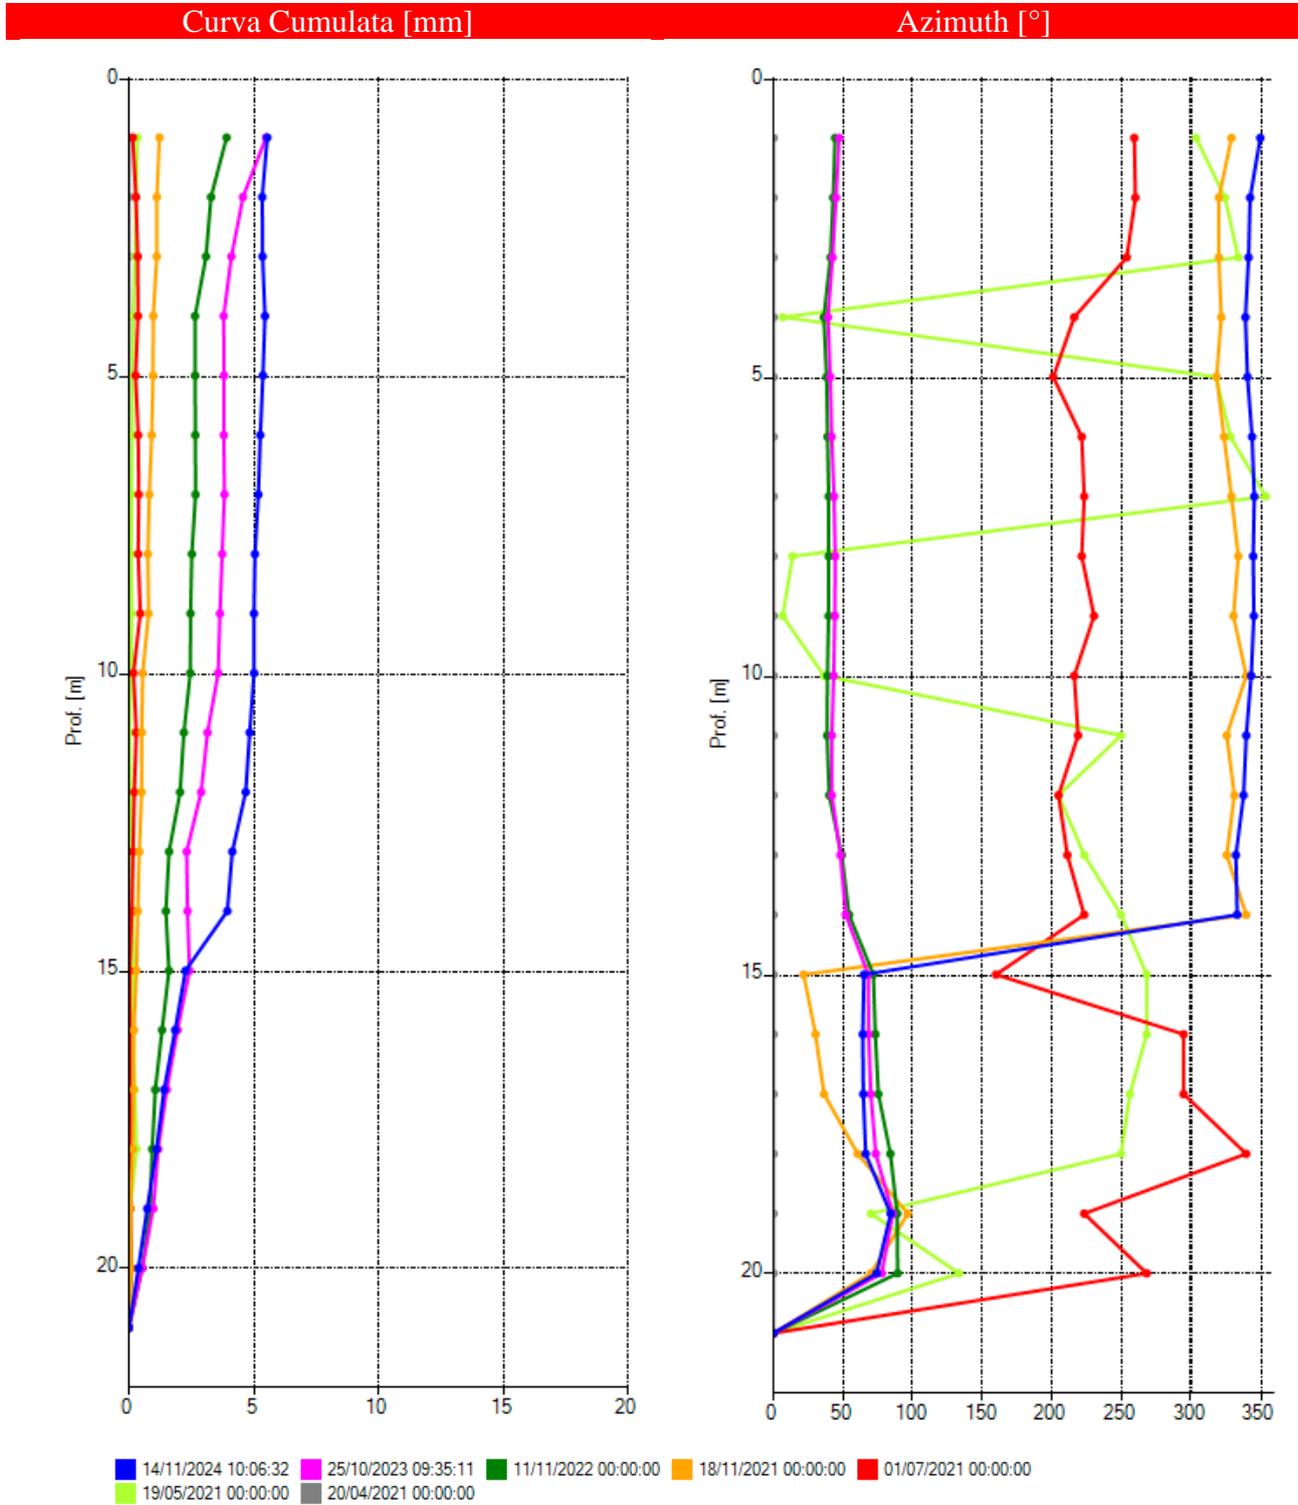
Dall'elaborazione delle prime letture di esercizio risulta evidente, rispetto alle letture precedenti, uno spostamento concentrato nella fascia 13-15 m di profondità, con un picco di circa 4.6 mm rispetto all'ultima lettura a -14 m da p.c. (differenziale locale). Ciò nonostante, la risultante sul differenziale integrale indica uno spostamento totale di 5.5 mm a testa tubo con incremento al di sotto della sensibilità strumentale rispetto ai dati del 2023: da tale lettura era risultato infatti che le deformazioni erano equamente distribuite lungo tutta la verticale. Sul diagramma polare sembra possibile identificare una direzione dello spostamento verso NW (Figg. 24 e 25).

Fig. 24a - Grafico relativo all'elaborazione differenziale integrale (risultante degli spostamenti) dell'inclinometro IN_03

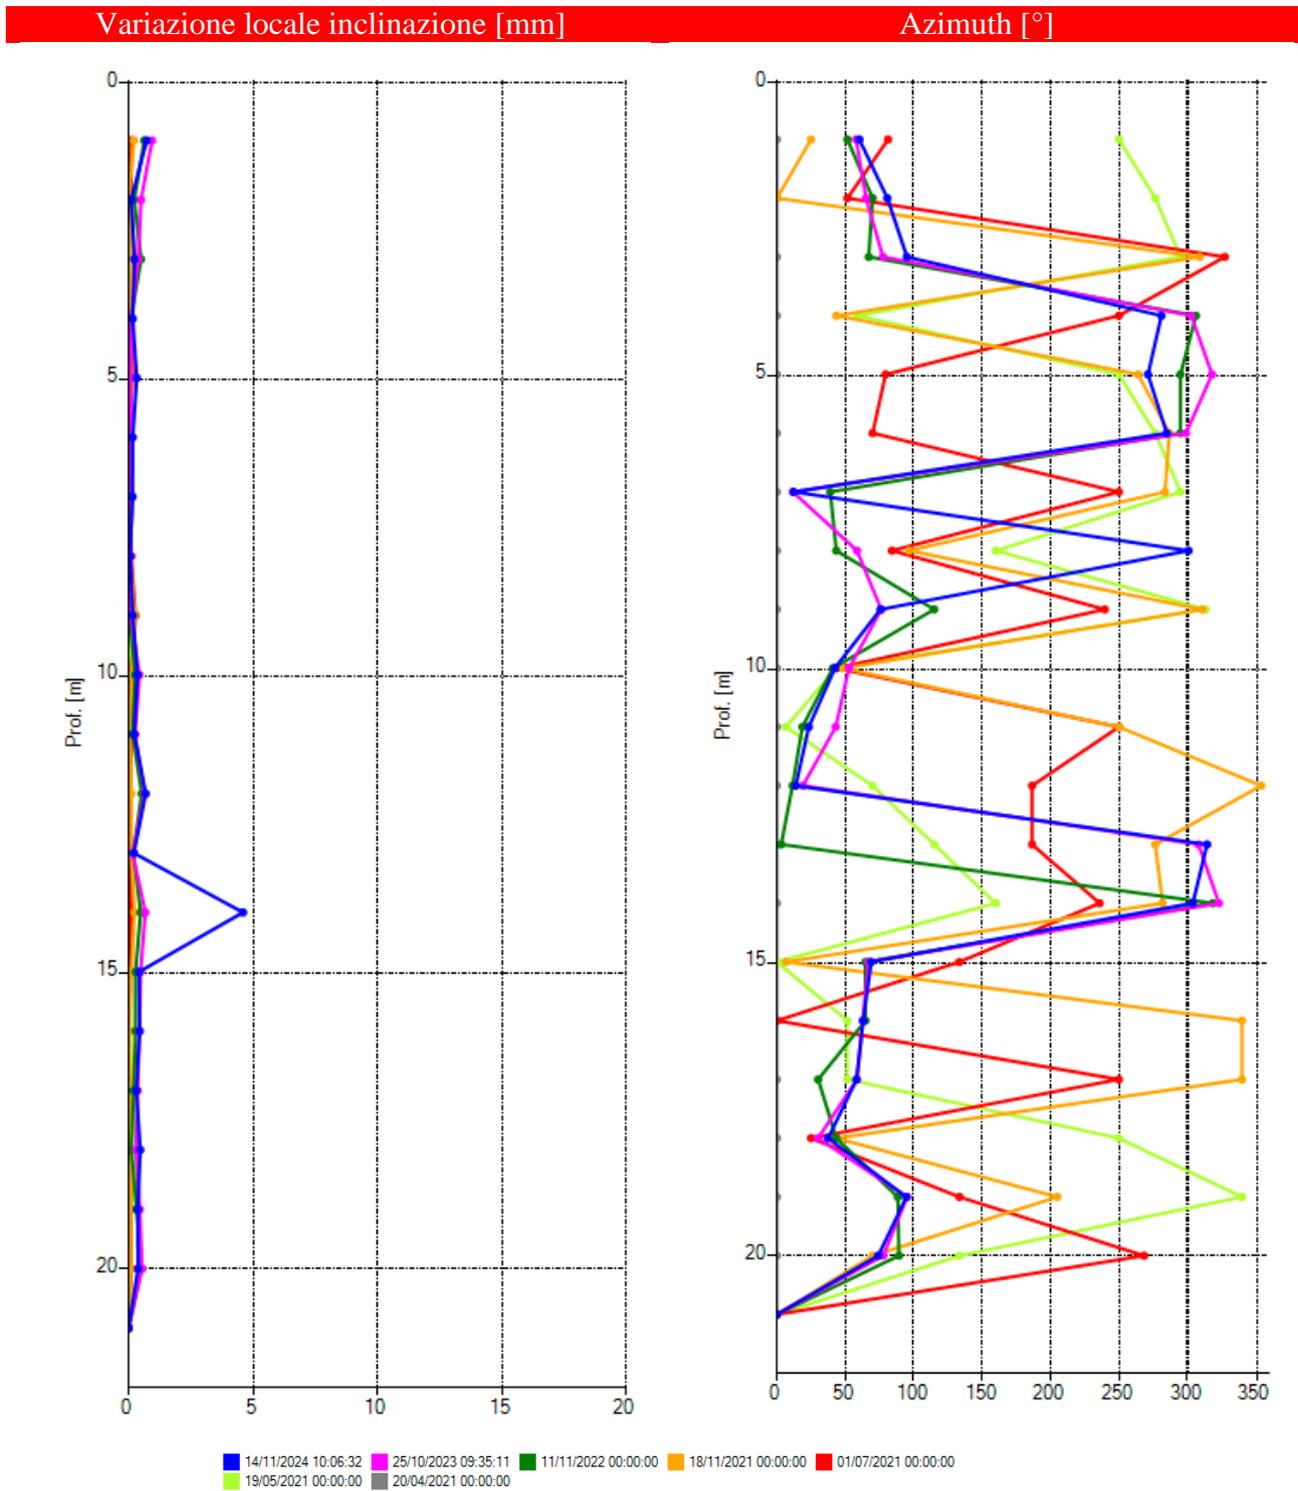
Fig. 24b - Grafico relativo all'elaborazione differenziale locale (spostamenti locali) dell'inclinometro IN_03

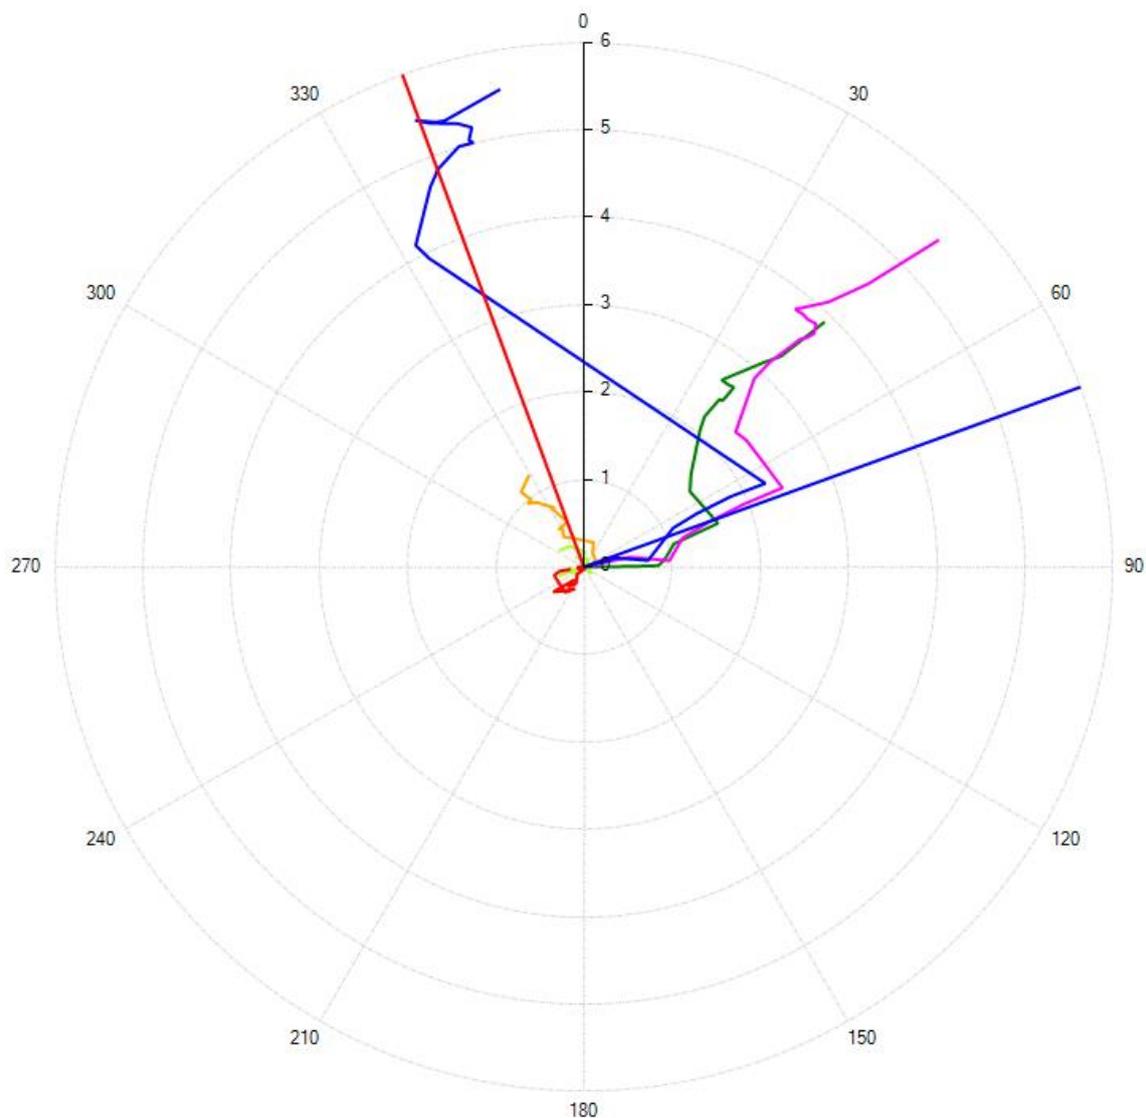
Fig. 25 - Grafico relativo all'elaborazione differenziale integrale (diagramma polare della deviazione) dell'inclinometro IN_03

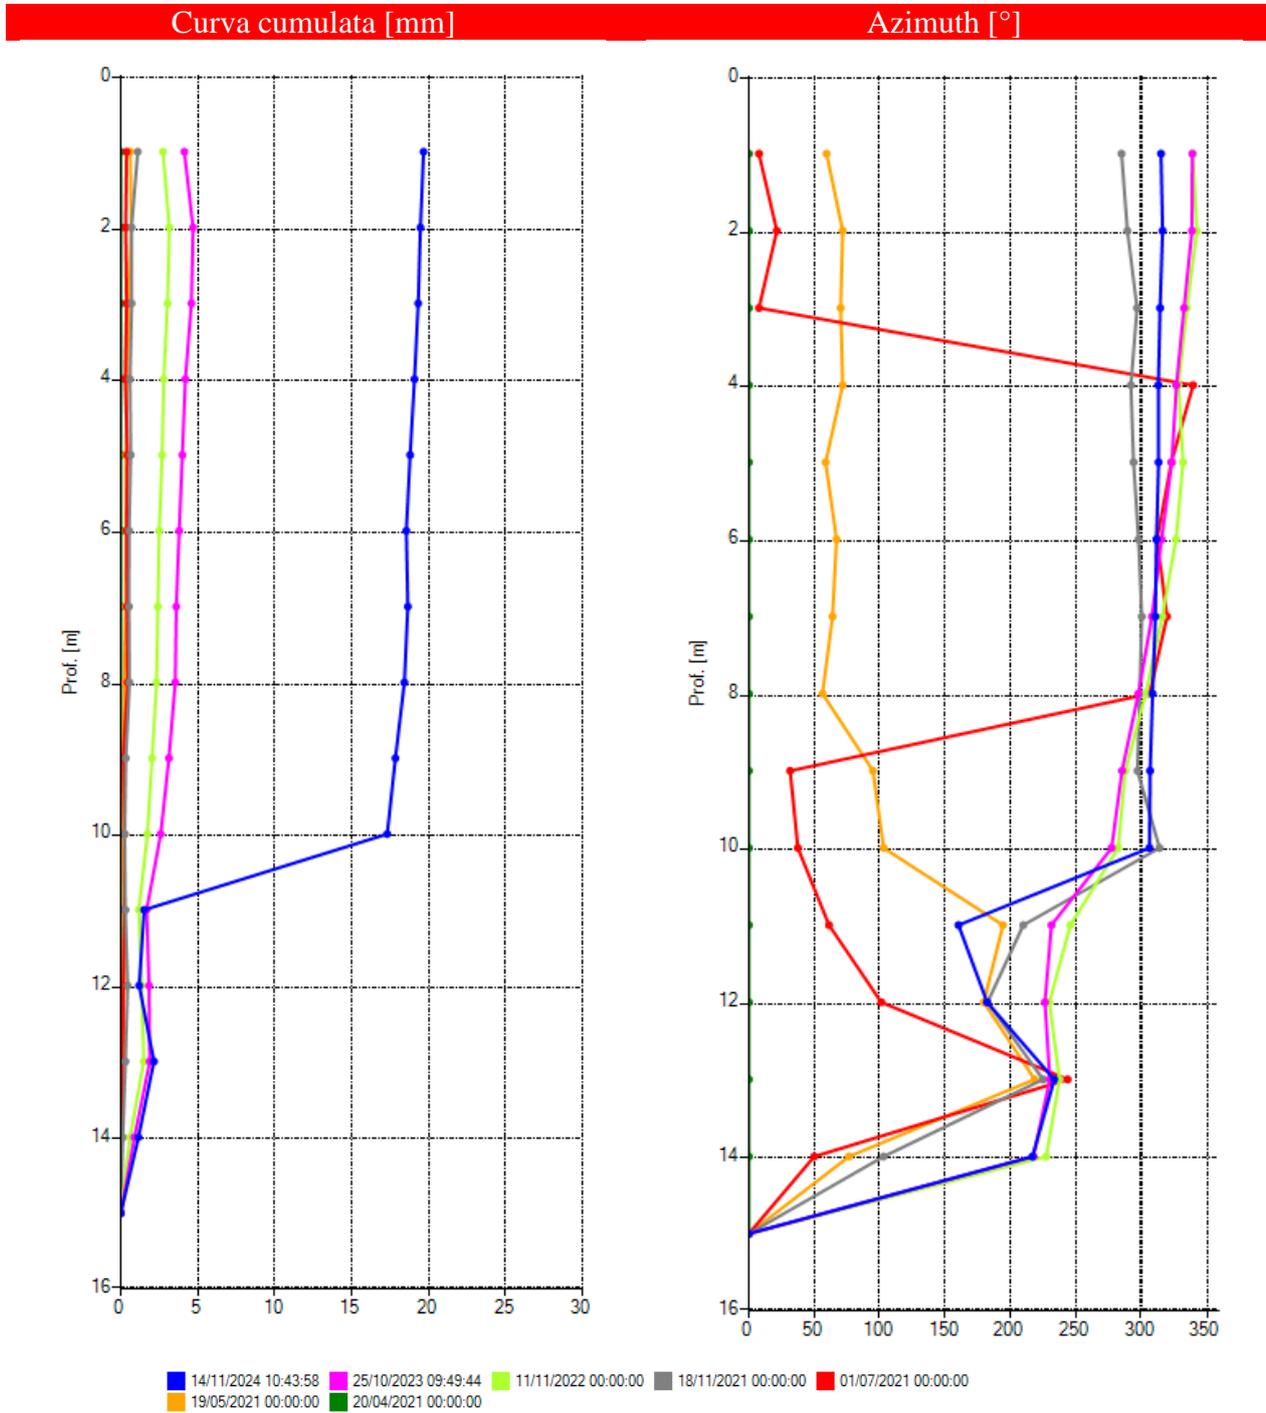
L'elaborazione della lettura 2024 ha evidenziato uno spostamento di circa 19.5 mm a testa tubo con incremento di circa 15 mm rispetto al 2023. Per quanto riguarda il differenziale locale si riscontra alla profondità -10 metri uno spostamento dell'ordine di 18 mm (incremento di circa 16 mm rispetto al 2023). La lettura 2024 suggerisce una direzione di spostamento verso NNW (Figg. 26 e 27).

Fig. 26a - Grafico relativo all'elaborazione differenziale integrale (risultante degli spostamenti) dell'inclinometro IN_04

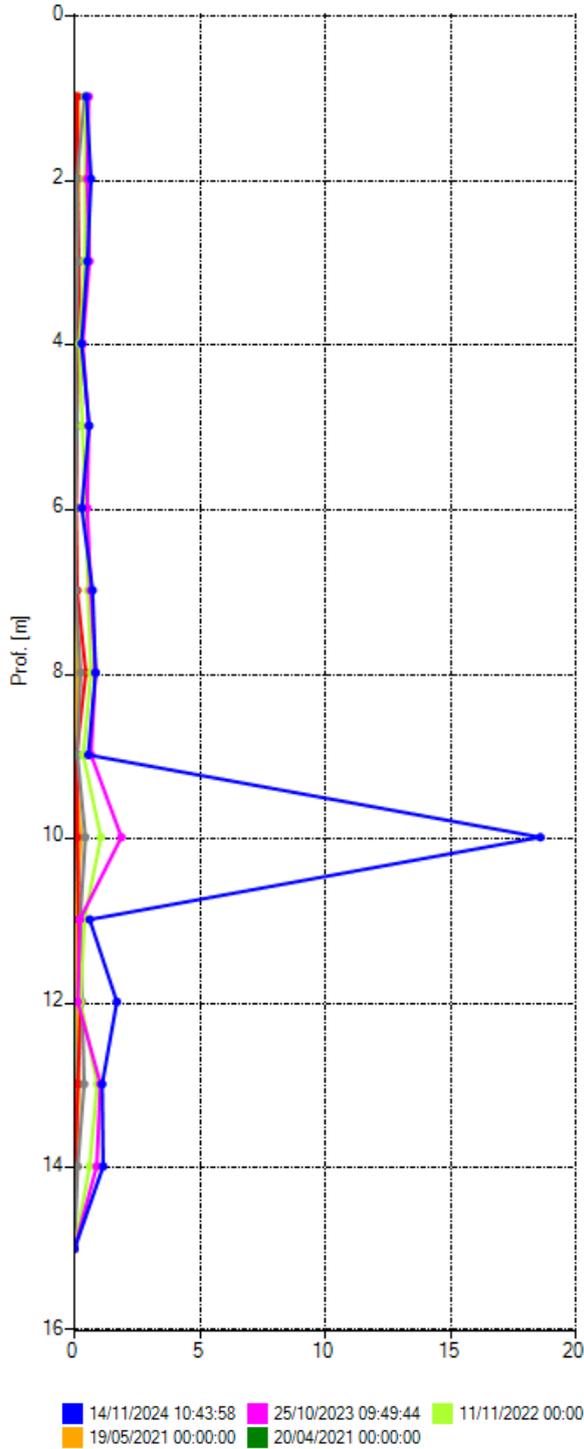
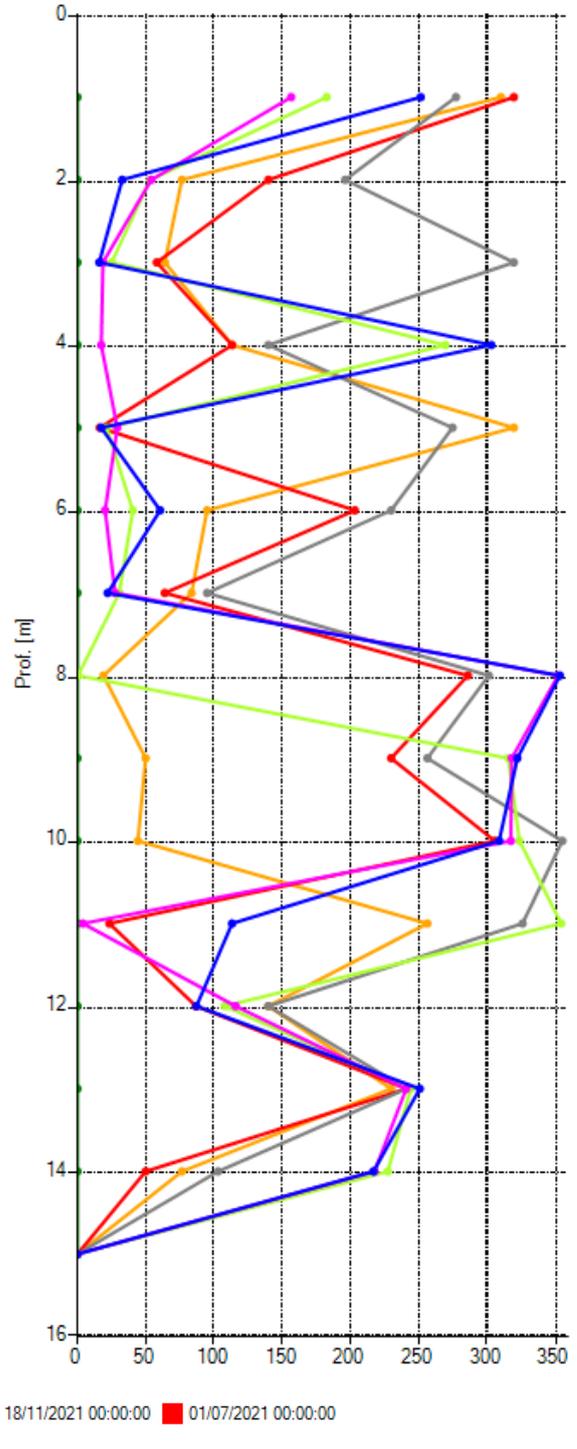
Fig. 26b - Grafico relativo all'elaborazione differenziale locale (spostamenti locali) dell'inclinometro IN_04

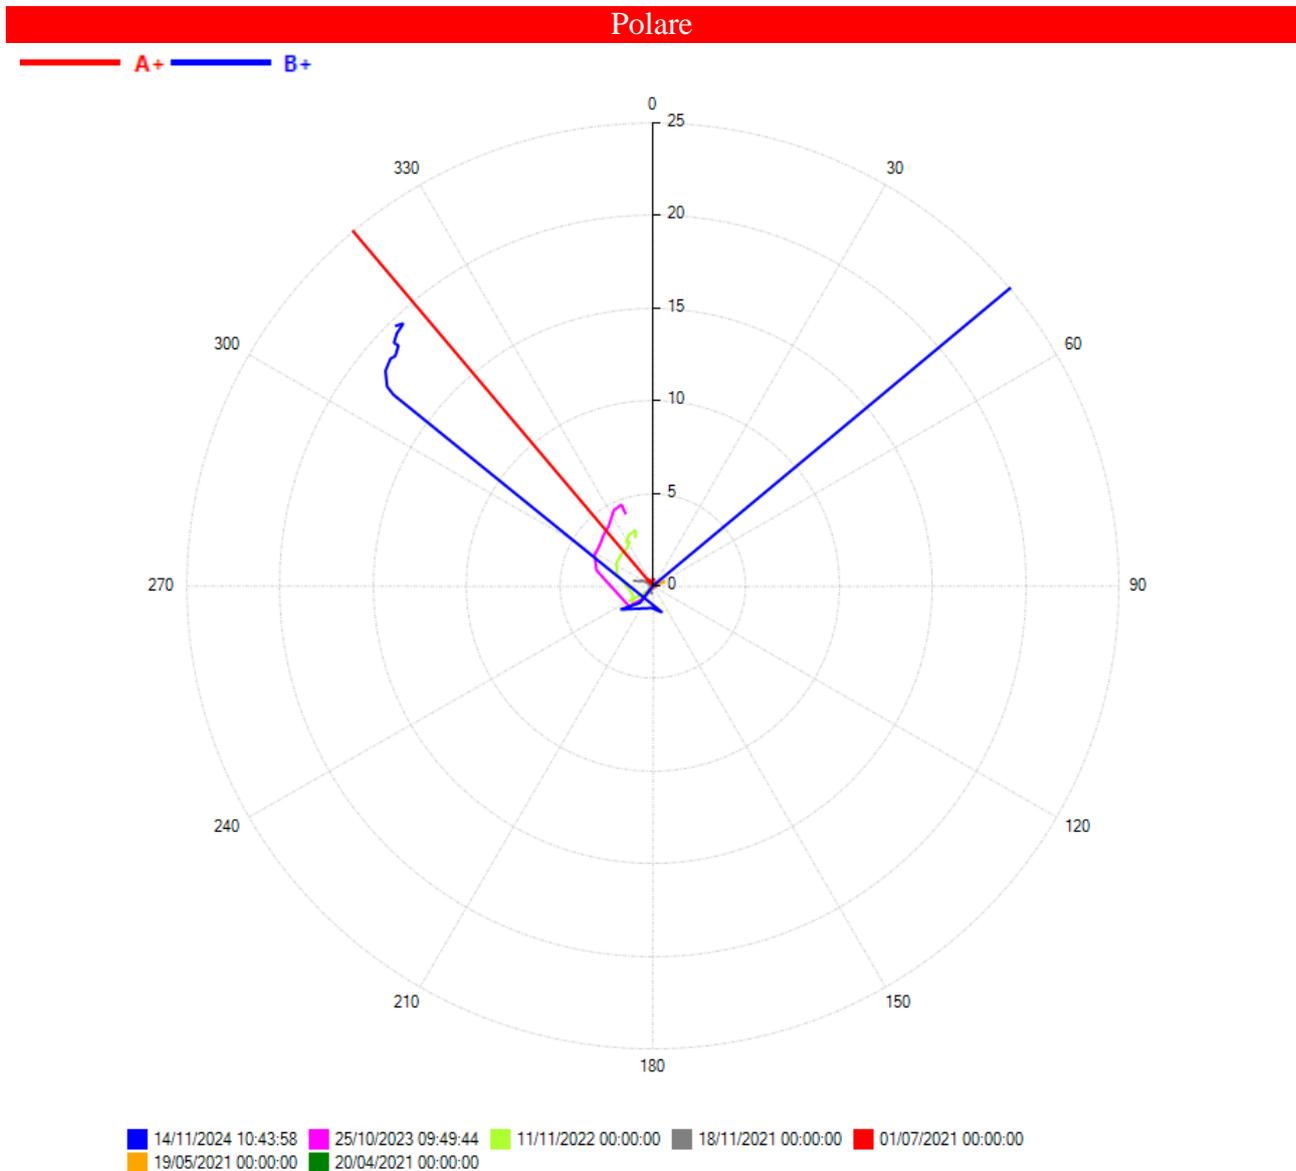
Fig. 27 - Grafico relativo all'elaborazione differenziale integrale (diagramma polare della deviazione) dell'inclinometro IN_04

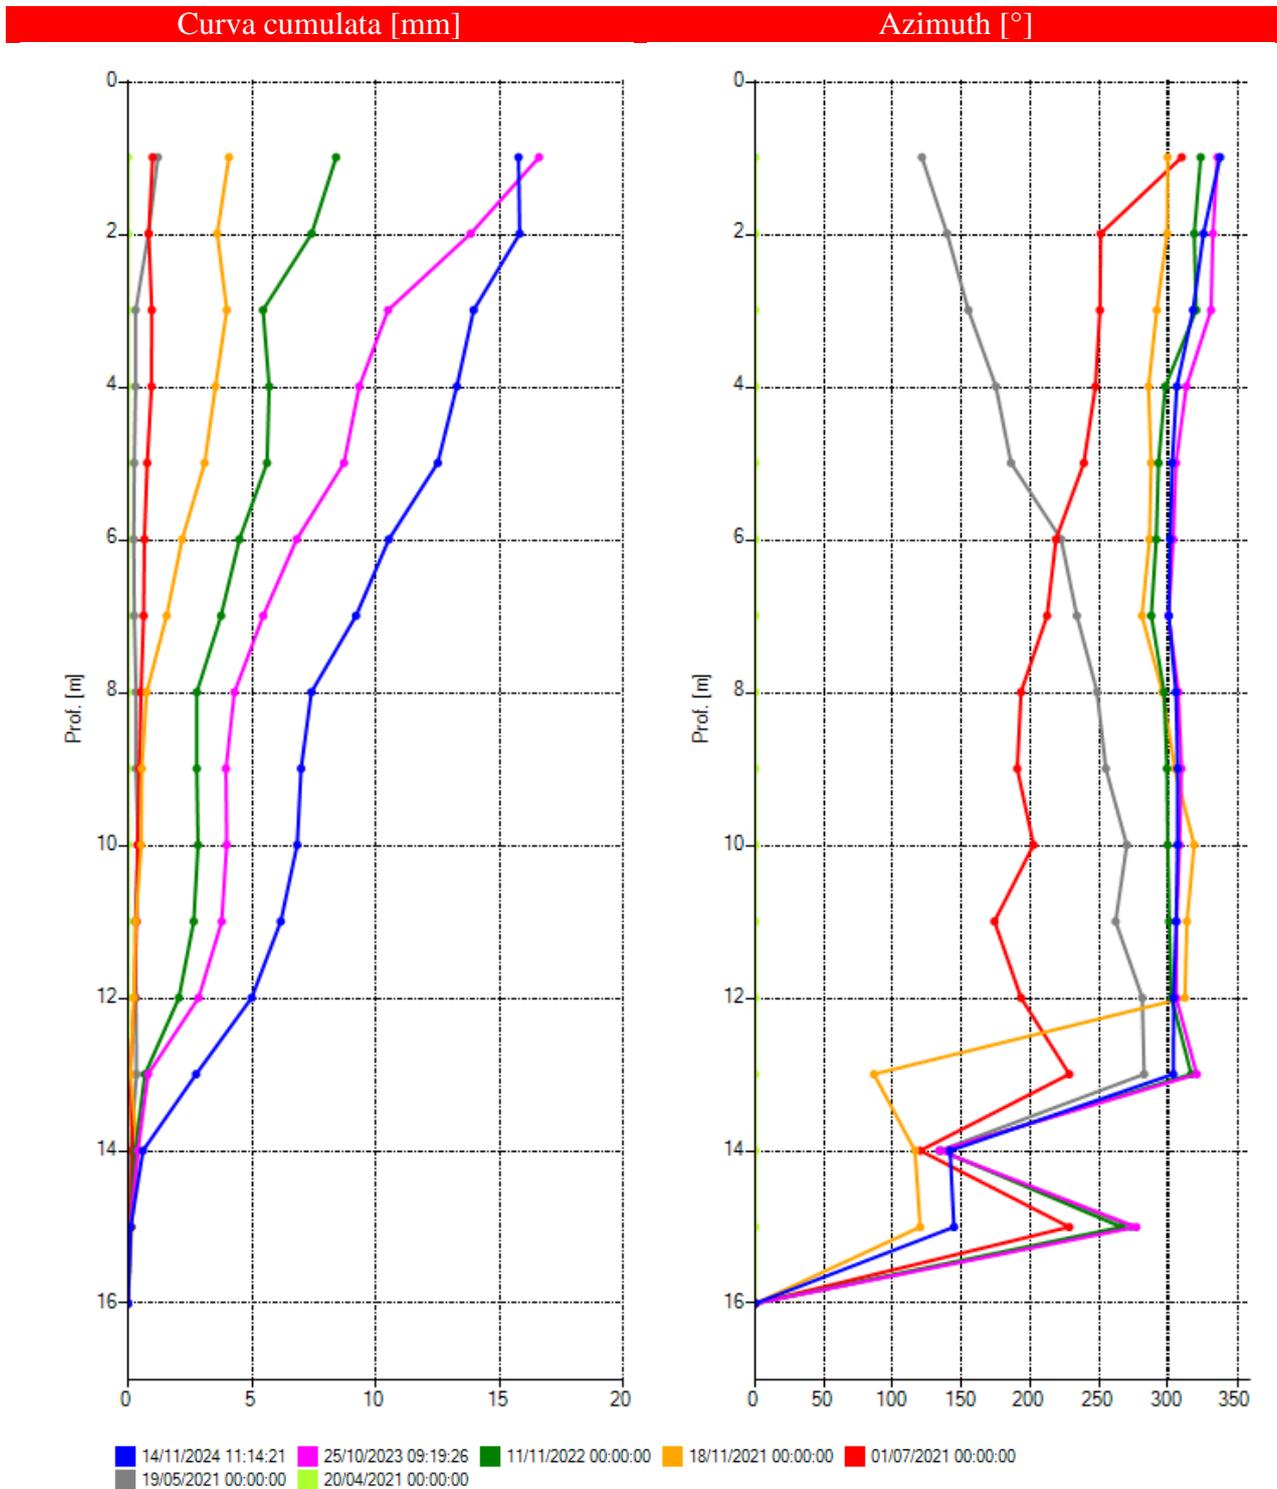
Dall'elaborazione della lettura di esercizio 2024, sul differenziale integrale emerge uno spostamento corrispondente a circa 16 mm a testa tubo, con incremento di circa 2 mm dal 2023 considerando come riferimento la profondità di -2 m da p.c.. Il differenziale locale evidenzia valori di deformazione pari a 3.3 mm alla quota di circa -13 m da p.c., con incremento di circa 2 mm rispetto alla lettura precedente. Sul diagramma polare ad oggi la componente dello spostamento risulta essere NW in linea con la lettura 2023 (Figg. 28 e 29).

Fig. 28a - Grafico relativo all'elaborazione differenziale integrale (risultante degli spostamenti) dell'inclinometro IN_05

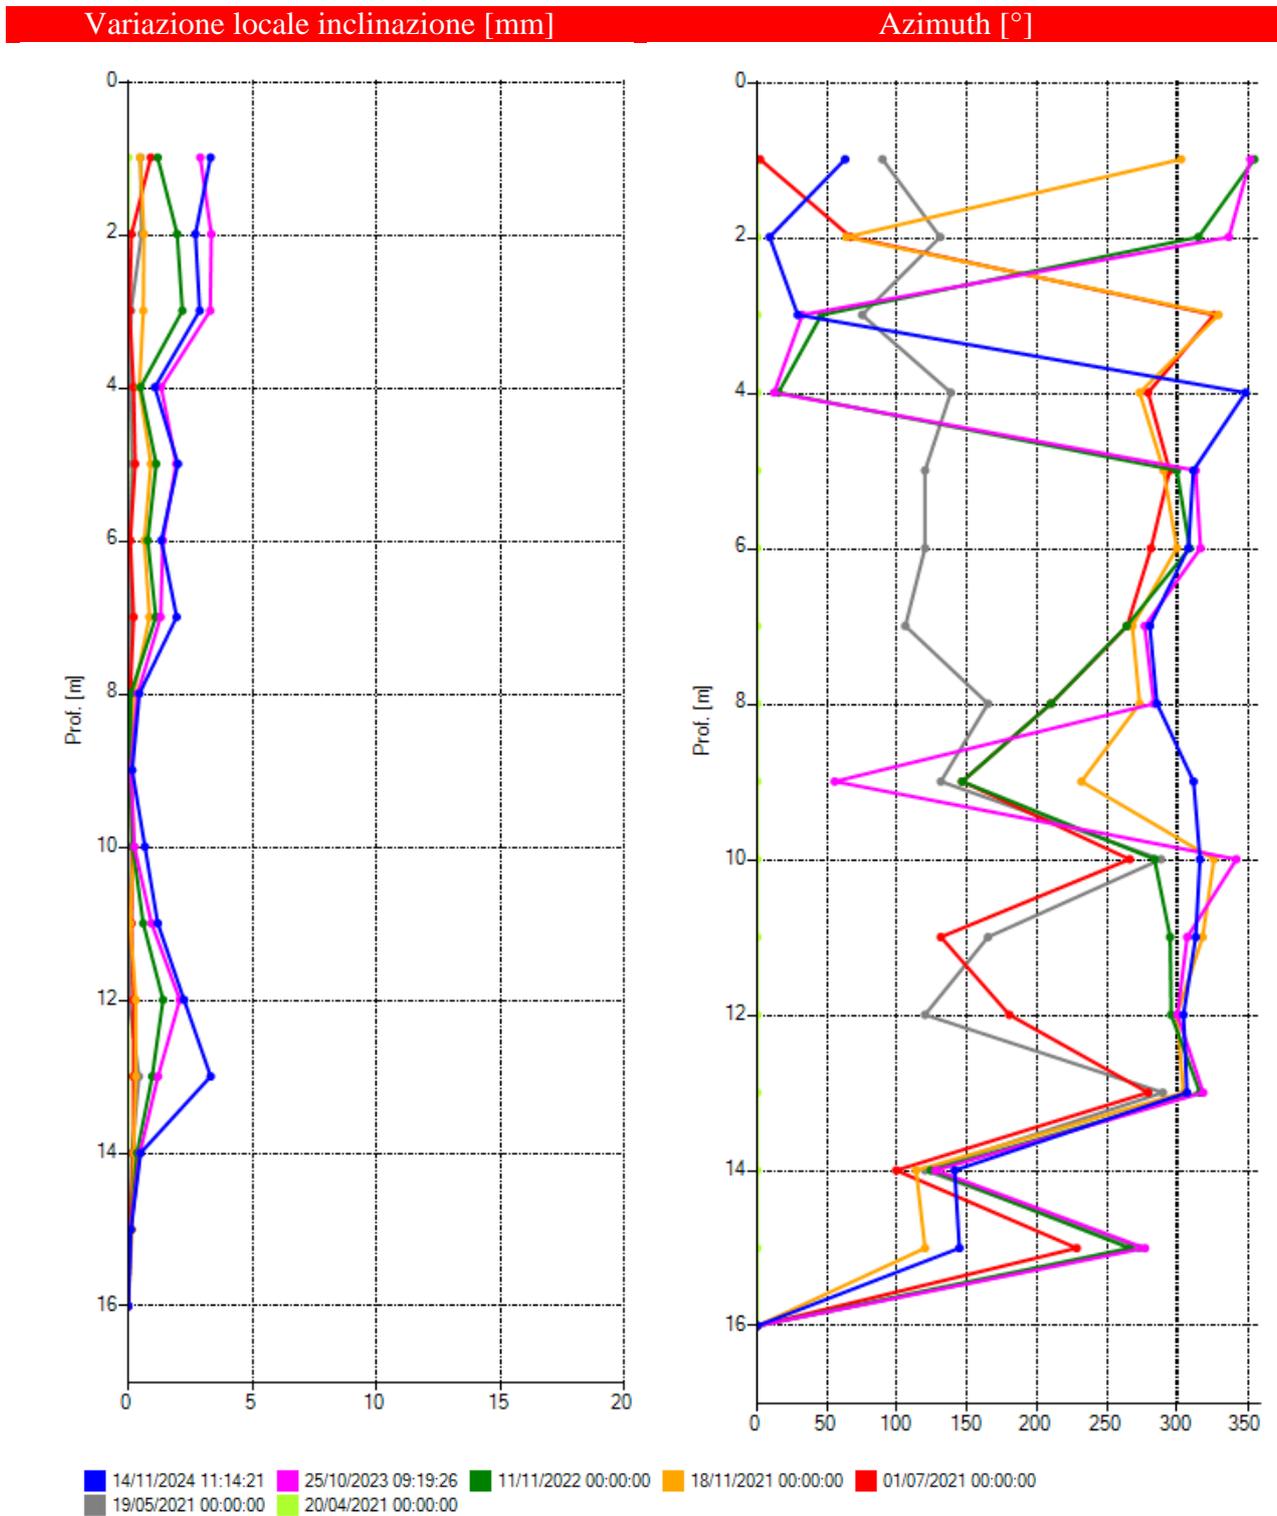
Fig. 28b - Grafico relativo all'elaborazione differenziale locale (spostamenti locali) dell'inclinometro IN_05

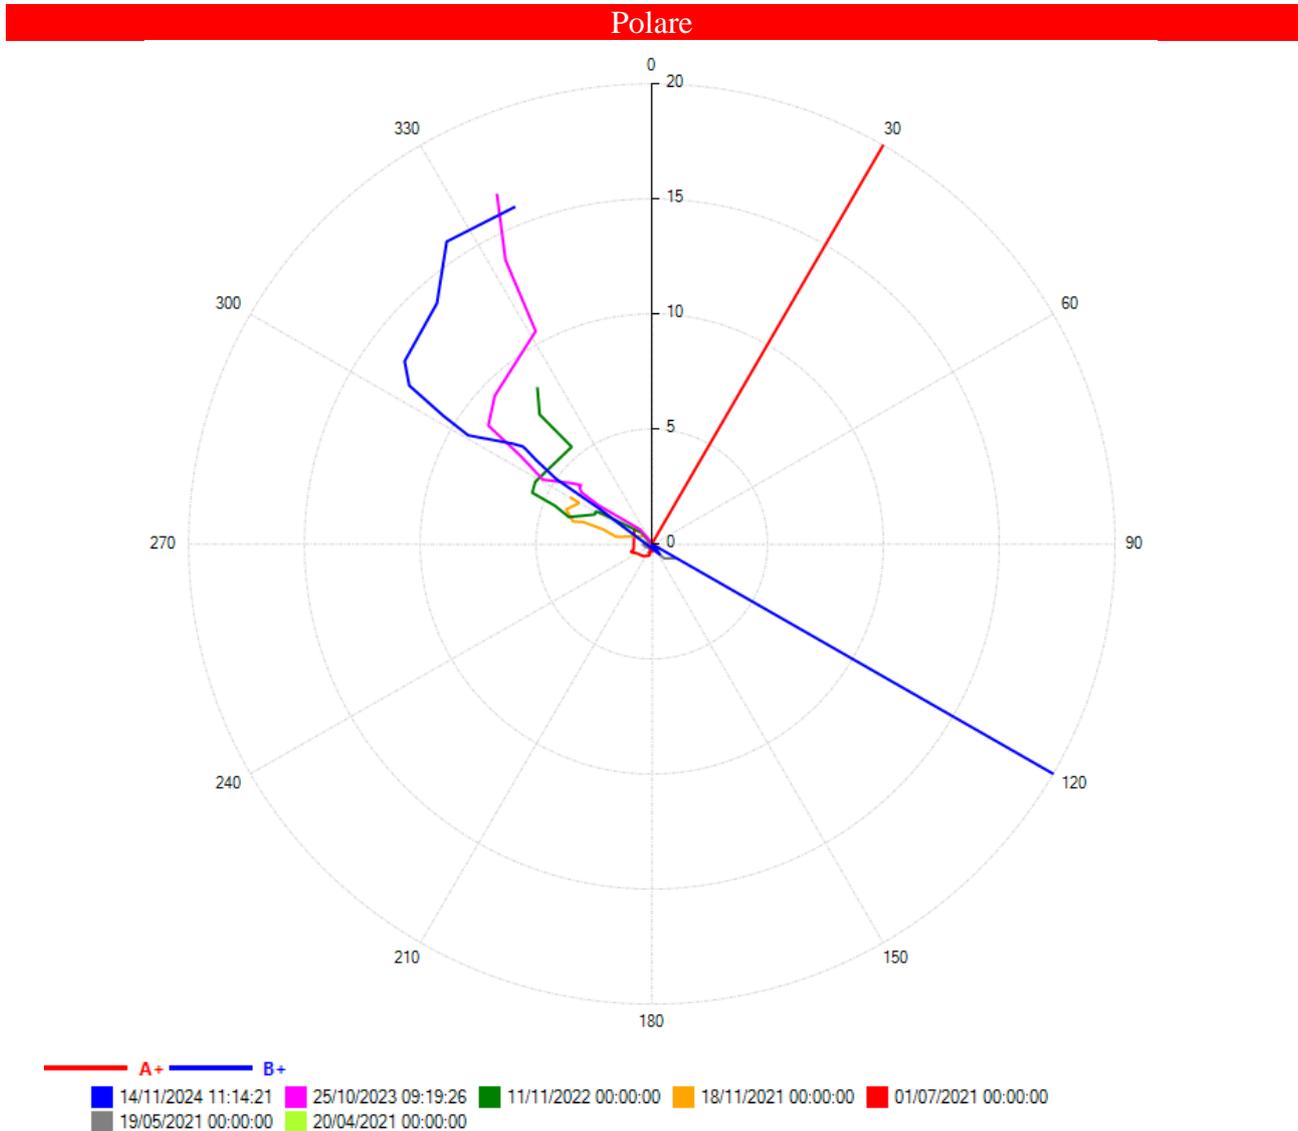
Fig. 29 - Grafico relativo all'elaborazione differenziale integrale (diagramma polare della deviazione) dell'inclinometro IN_05

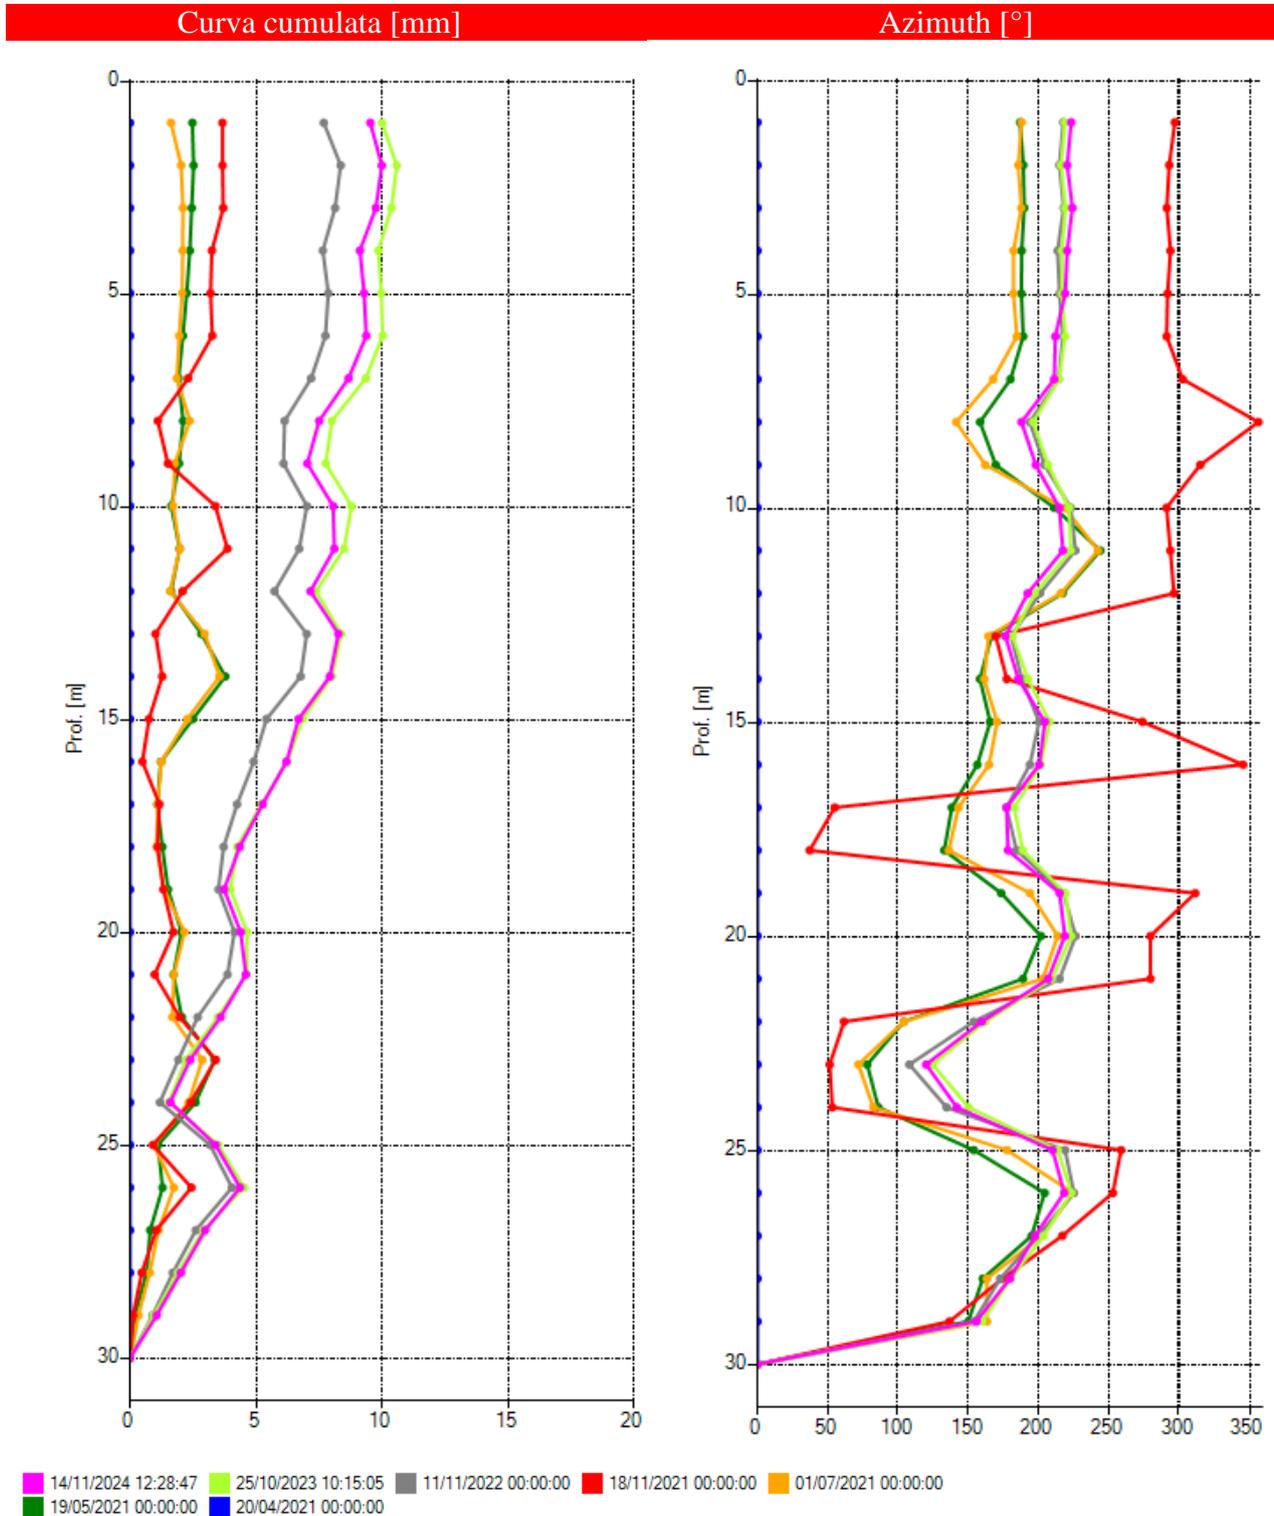
Dall'elaborazione della lettura di esercizio non emerge alcun movimento significativo in atto nella porzione di versante indagata. La risultante sul differenziale integrale evidenzia uno spostamento pari a 10 mm in testa tubo come l'anno precedente. Tale elaborazione è confermata anche dal differenziale locale dove gli spostamenti osservabili non identificano una superficie di scivolamento ben definita, bensì fasce più o meno deformate con valori di spostamento locale di circa 3 mm da fondo foro fino a circa 6-7 m di profondità. Sul diagramma polare ad oggi la componente dello spostamento risulta essere SSW, ma non essendo chiara la presenza di una

Fig. 30a - Grafico relativo all'elaborazione differenziale integrale (risultante degli spostamenti) dell'inclinometro IN_06

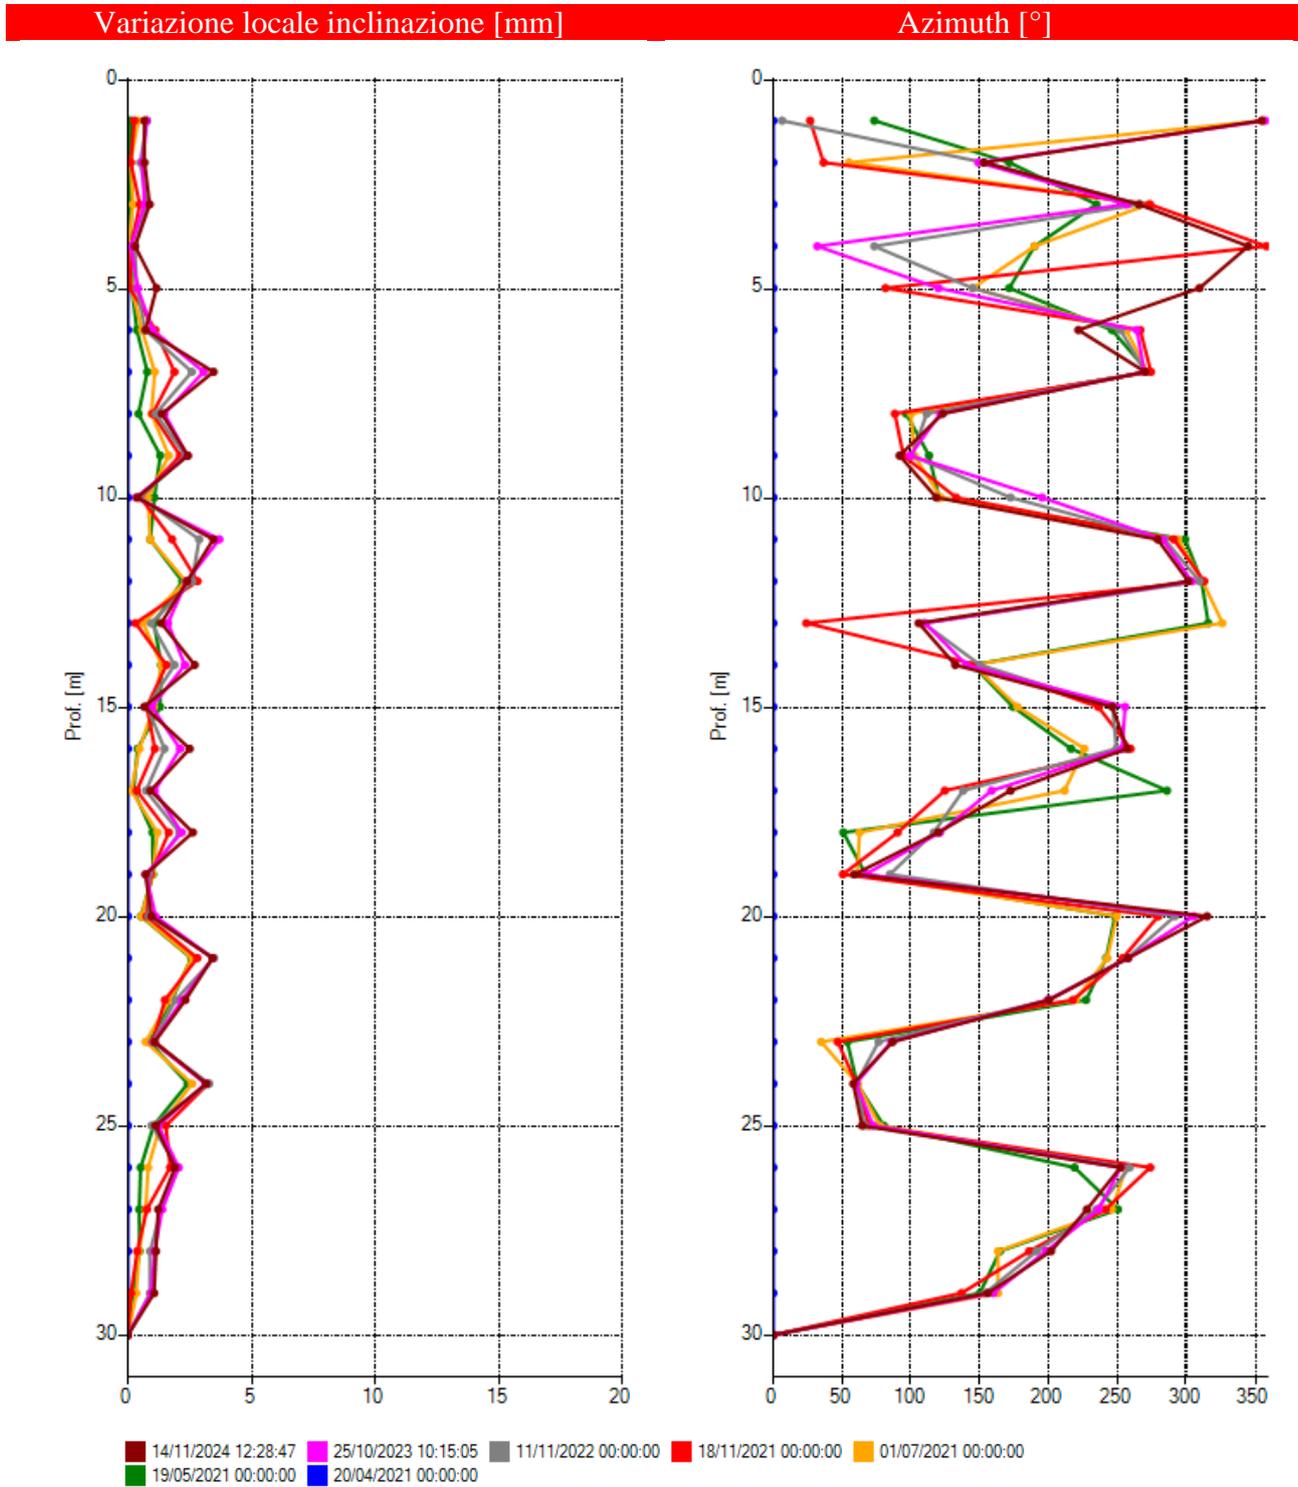
Fig. 30b - Grafico relativo all'elaborazione differenziale locale (spostamenti locali) dell'inclinometro IN_06.
