SV002 - Montaldo – Cengio (SV)

1. Inquadramento del sito

4. Analisi dei dati inclinometrici (2008-2020)

5. *Analisi dati inclinometrici 2021-2024 (monitoraggio attivo)*

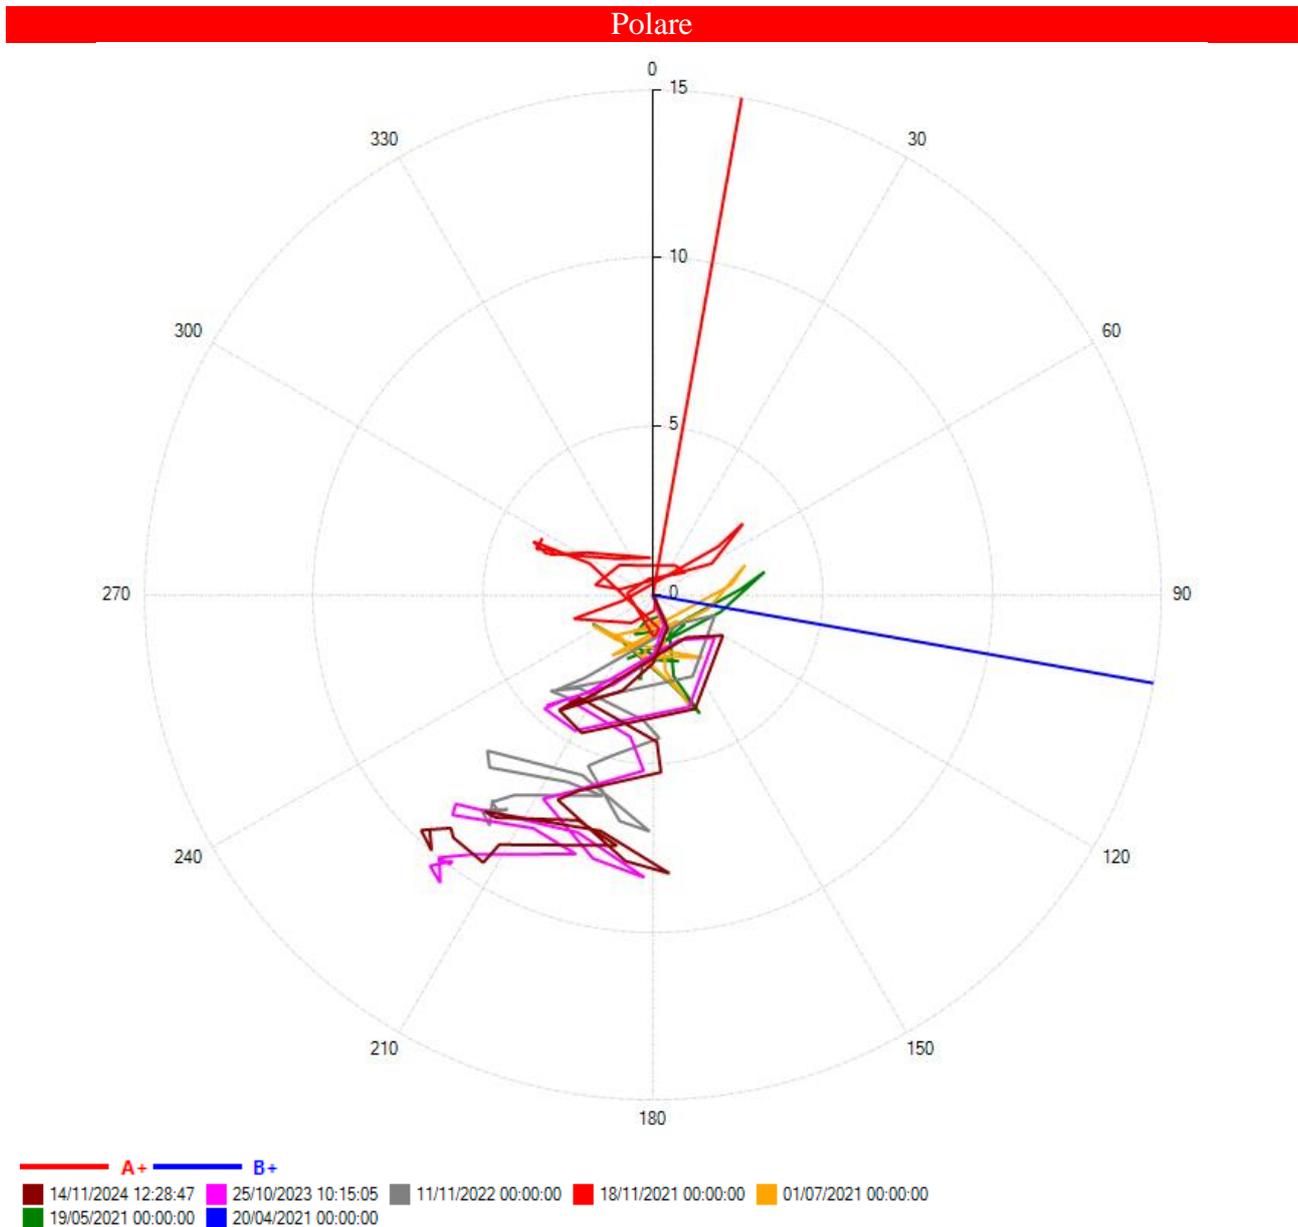
Dall'elaborazione della lettura di esercizio non emerge alcun movimento significativo in atto nella porzione di versante indagata. La risultante sul differenziale integrale evidenzia uno spostamento pari a 10 mm in testa tubo come l'anno precedente. Tale elaborazione è confermata anche dal differenziale locale dove gli spostamenti osservabili non identificano una superficie di scivolamento ben definita, bensì fasce più o meno deformate con valori di spostamento locale di circa 3 mm da fondo foro fino a circa 6-7 m di profondità. Sul diagramma polare ad oggi la componente dello spostamento risulta essere SSW, ma non essendo chiara la presenza di una

superficie di scivolamento si rimanda alle prossime letture la determinazione della componente principale della deformazione (Figg. 30 e 31).

Fig. 31 - Grafico relativo all'elaborazione differenziale integrale (diagramma polare della deviazione) dell'inclinometro IN_06.

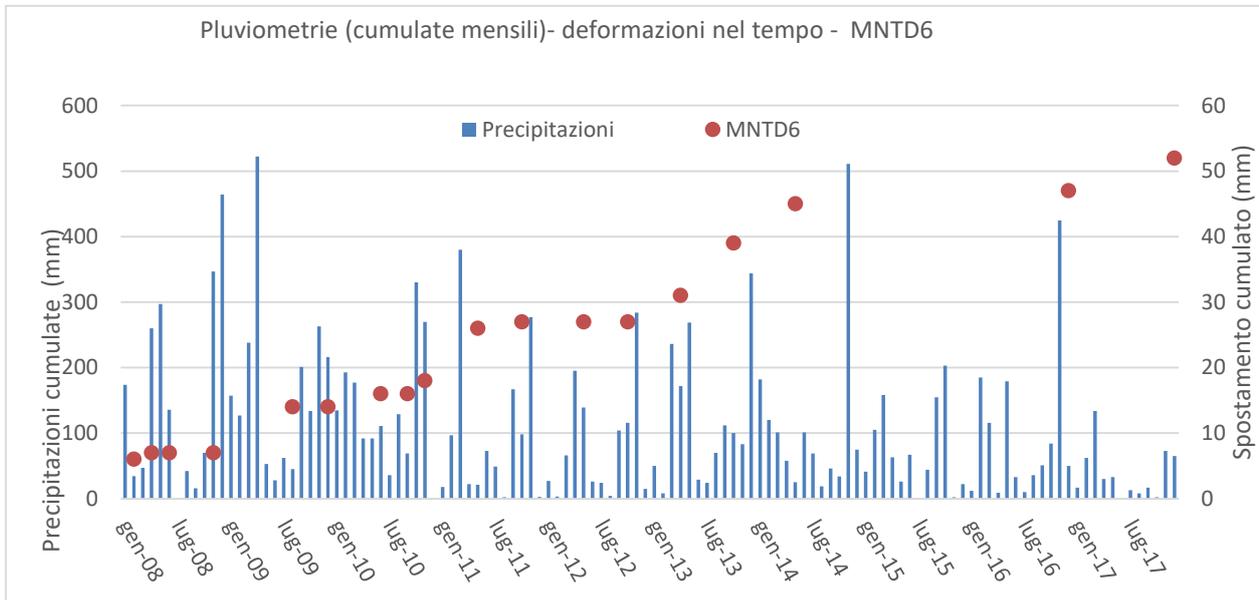
Considerando i dati del monitoraggio tra il 2008 e il 2017, l'influenza degli eventi meteorici sul versante sembra essere importante; tale parametro può considerarsi una concausa dell'instabilità del versante stesso, insieme alle scadenti qualità geomeccaniche del substrato marnoso, sul quale si imposta un livello costituito da una coltre interessata, nel corpo mediano, dalla presenza di una falda a circa 1-2 m di profondità (a monte e a valle la falda risulta più profonda).

Si osserva inoltre che la risposta agli eventi meteorici e quindi la reattività del sistema franoso risulta più alta nel settore di valle rispetto alla zona centrale e di monte.

Fig. 32 – Andamento pluviometrico mensile, (stazioni CAIRM e SELSV), letture inclinometriche e ispezioni televisive (telecamera da foro) MNTD4 – periodo 2008-2017

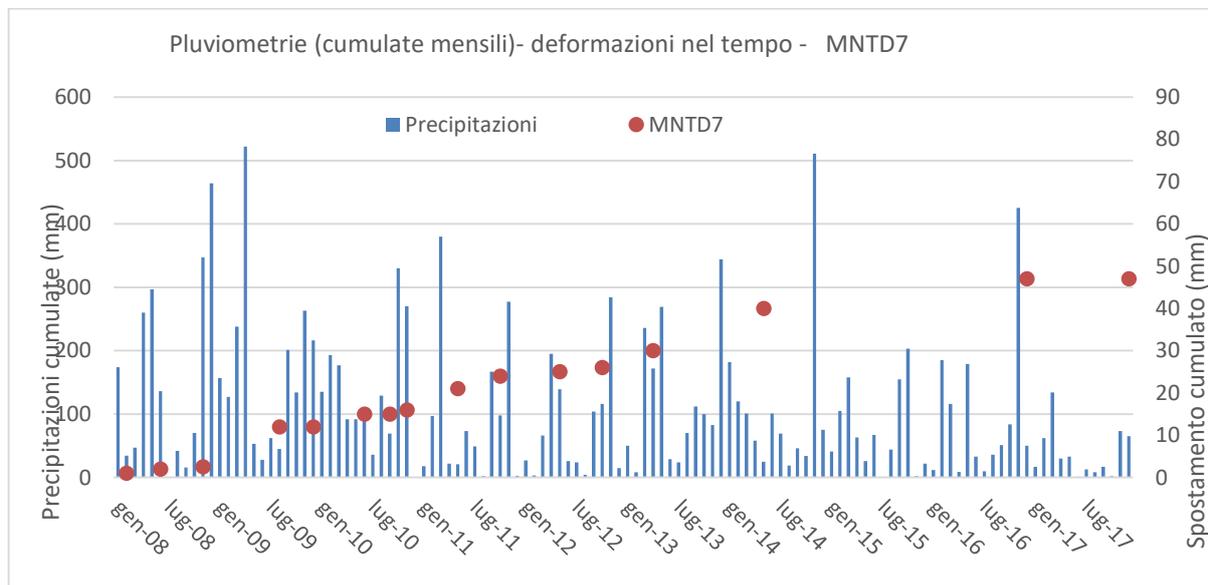
Fig. 34 – Andamento pluviometrico mensile (stazioni CAIRM e SELSV) e letture inclinometriche e ispezioni televisive (telecamera da foro) MNTD7 - periodo 2008-2017

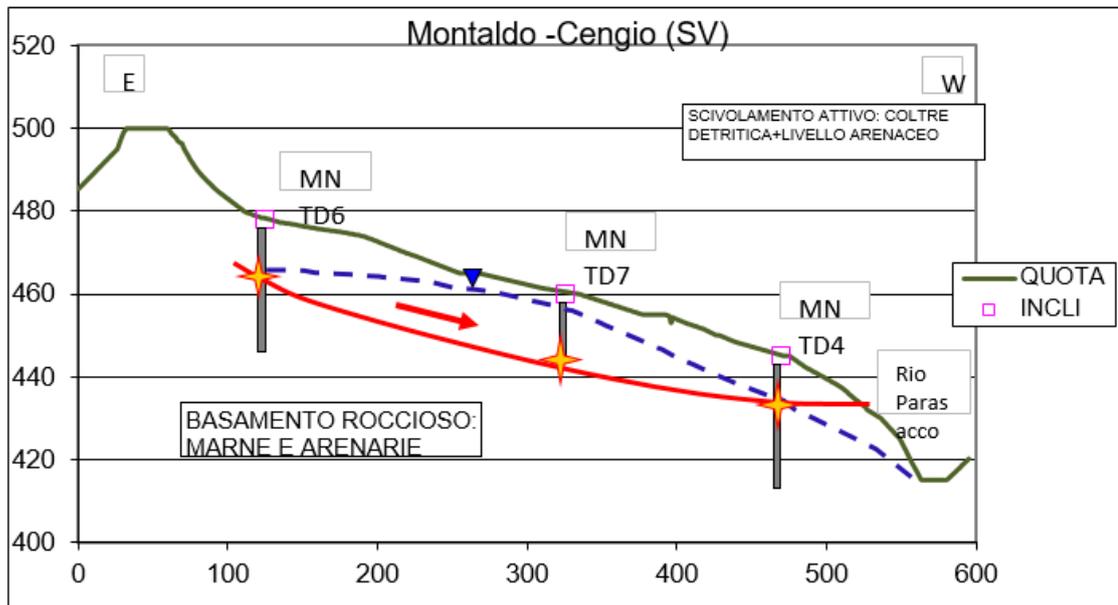
da S10 a 12 e 16 m rappresenterebbero rispettivamente la massima escursione di un sottile livello acquifero in coltre e una circolazione più profonda in roccia. Nella zona di valle l'escursione si attesta tra 8 e 10 m di profondità (S8), al limite del contatto coltre-basamento, mentre la zona centrale risulta sempre pressoché satura fino al piano campagna con un livello piezometrico che si localizza a circa 2-3 m di profondità registrati da S9, S5 e S2 (Fig. 35).

Le stratigrafie contenute nella relazione *“Studi e indagini sul movimento franoso interessante la località di Montaldo”* (Dott. Geol. Longo e Dossi, 2004) mostrano la presenza di una stratificazione caratterizzata da una coltre detritica, potente circa 8 m, che soggiace su un basamento marnoso-arenaceo. Dall’elaborazione dei dati inclinometrici, risalenti alla prima campagna di sondaggi, si può osservare come le deformazioni si sviluppino lungo un’unica superficie di scollamento, nel tratto di valle rappresentata dalle marne, su cui scorre la sovrastante coltre detritica (profondità 8 m), mentre nel tratto mediano tale superficie di scorrimento si localizza a circa 15 m, interessando ancora le stesse marne sulle quali scorre però un livello alterato di arenarie, potenti 7 m, che “trascina” anche la sovrastante coltre. Le marne quindi assumono la funzione di *“lubrificante”*, essendo naturalmente sensibili alla presenza di una circolazione idrica sotterranea. Nella zona di monte, invece, la superficie di taglio, sempre localizzata alla profondità di 13-15 m, coinvolgerebbe la coltre che scivolerebbe direttamente sul substrato arenaceo.

Fig. 35 - Sezione della frana di Montaldo in base alla situazione evidenziata al 2020.

La zona di taglio include la quasi totalità delle deformazioni, confermando che lo scorrimento in direzione W-NW della coltre e del primo livello arenaceo avviene in blocco sul sottostante basamento marnoso. Lo scorrimento nella zona di valle risulta caratterizzato da spostamenti di una certa entità mentre più a monte lo scollamento a 13-15 m di profondità ha fatto osservare un incremento meno evidente. Questo concorda con il fatto che il maggiore spostamento si verifica sulla formazione marnosa e in vicinanza all'asse vallivo che determina la rottura di pendenza.

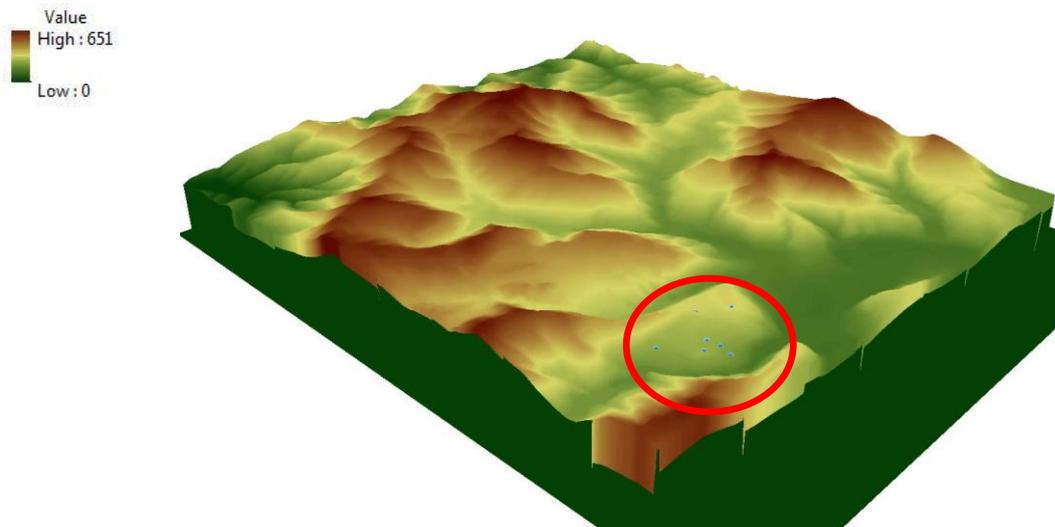
I segni del dissesto sono visibili anche in superficie: la zona di monte, ove è localizzato MNTD6, è caratterizzata da affioramenti di arenarie (Fig.36) in bancate massicce, talora fratturate con discontinuità beanti e da una coltre superficiale in evidente scollamento dal substrato (Fig.37). Le bancate arenacee inoltre risultano alterate e in alcuni punti arrotondate dall'erosione superficiale, evidenziando un set di frattura principale pseudo-ortogonale alla direzione del banding sedimentario. Si osservano inoltre grandi blocchi di arenaria che giacciono sul terreno immediatamente a valle della scarpata, denunciando il rischio potenziale di un disgaggio naturale delle bancate.

Fig.37 - DTM dell'orografia circostante l'area di Montaldo: si osserva come il pendio sia degradante verso l'asta torrentizia in accordo con la giacitura degli strati del substrato roccioso.

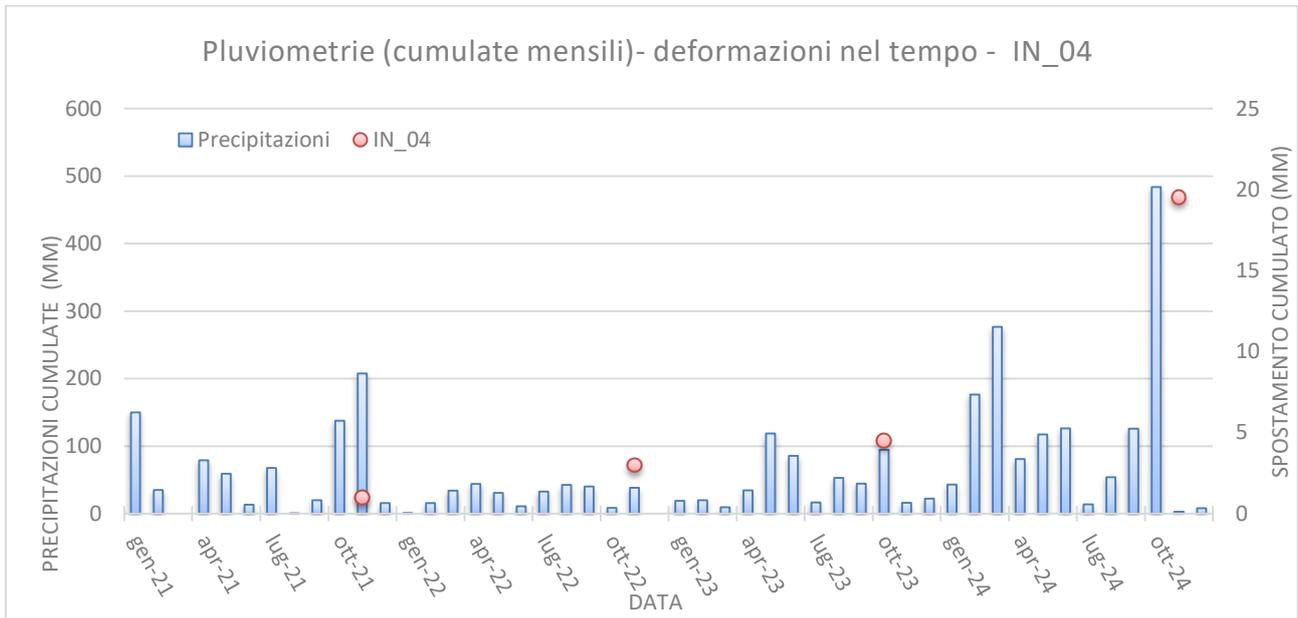
Per quanto concerne le valutazioni sul movimento del versante in tempi recenti (dopo la seconda campagna di sondaggi realizzati nel corso del 2020/2021), non si riscontrano nel complesso indicazioni di modifiche sostanziali nell'evoluzione del versante rispetto al 2022, fatto salvo per IN05 che ha registrato un incremento della cumulata di quasi 10 mm nel 2023 e IN04 che ha mostrato un incremento di circa 15 mm nel 2024, a indicare una deformazione più marcata rispetto alle altre installazioni (Figg. 38 a,b).

Fig.38a – confronto tra regime pluviometrico e incrementi di deformazione registrati sulla risultante del differenziale integrale dell'inclinometro IN_04.

Le letture sono state eseguite con passo di un metro come negli anni passati a partire dalla messa in esercizio delle nuove installazioni: occorrerà proseguire nell'attività di monitoraggio per i prossimi anni nell'ottica di un supporto alla progettazione di opere di difesa del suolo e relativo monitoraggio nel tempo. Ad oggi gli unici dati disponibili sono forniti dal *Dott. Geol. Longo* che ha effettuato dal 2018 ad oggi misure manuali della soggiacenza della falda il cui andamento è riportato nel grafico di figura 39.

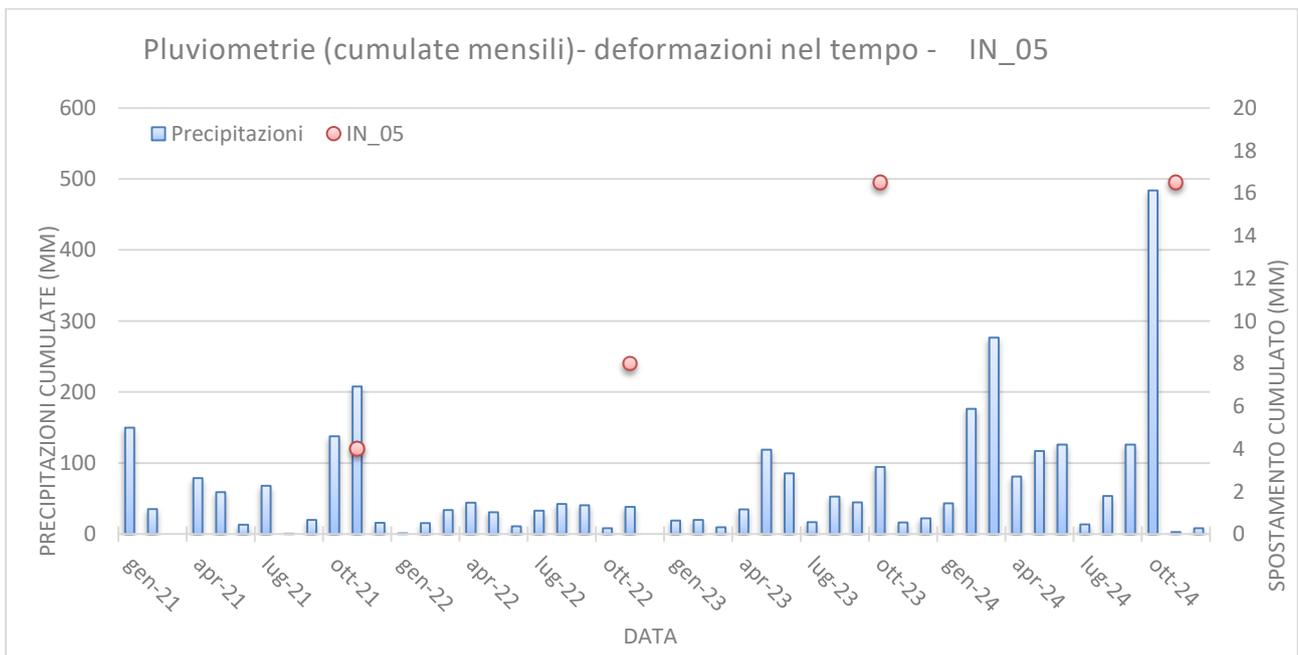
Fig.38b – confronto tra regime pluviometrico e incrementi di deformazione registrati sulla risultante del differenziale integrale dell'inclinometro IN_05.

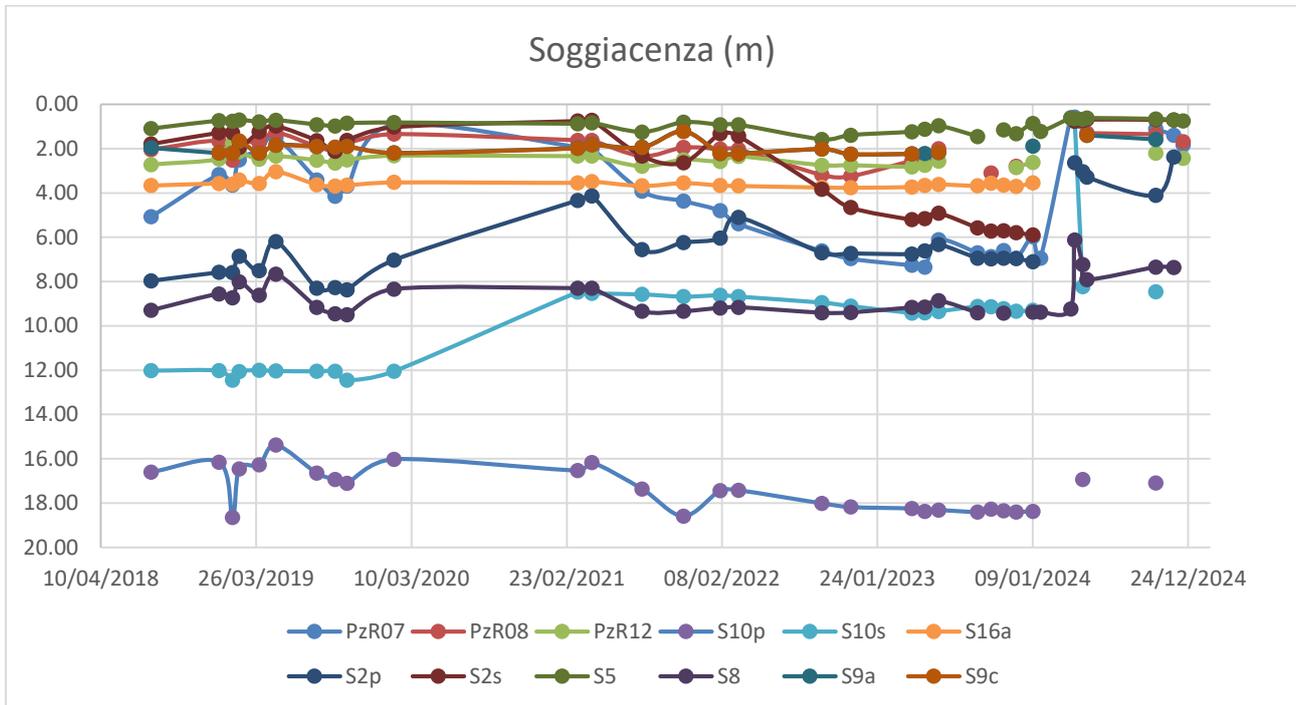
Fig.39 – Misure manuali della soggiacenza della falda eseguite nel periodo 2018-2024 dal Dott. Geol. Longo.
