# SV003 - Pero - Varazze (SV)

## 1. *Inquadramento del sito*

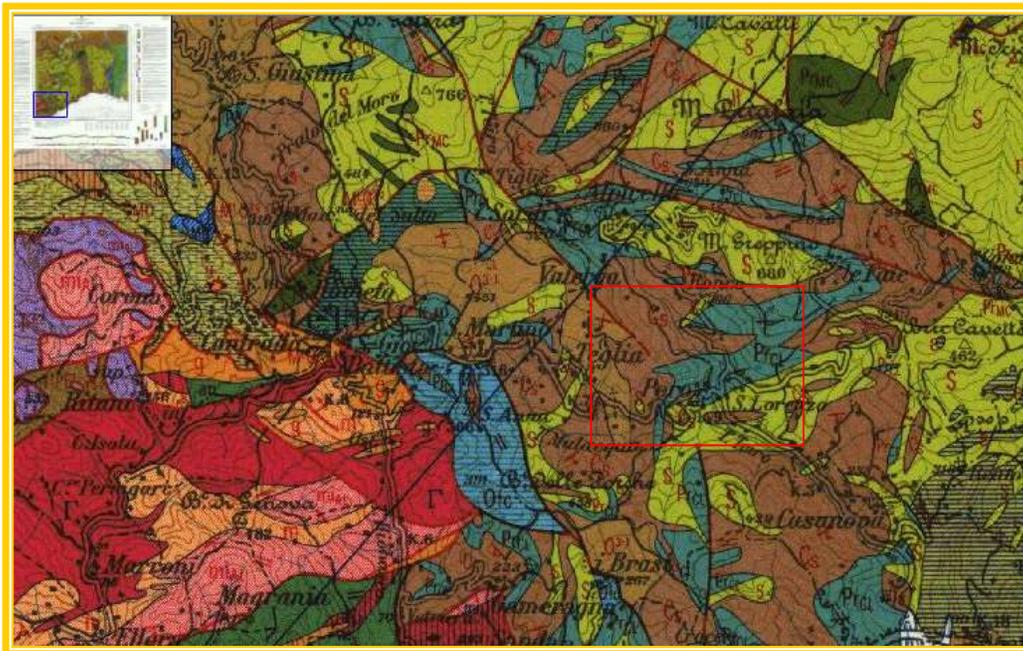
Fig. 1 - Stralcio della Carta Geologica Regionale con elementi di geomorfologia CGR e localizzazione dell'area di monitoraggio. csAL = calcescisti, πAL = metabasiti, σV= serpentinoscisti (Unità tettonometamorfica Voltri)

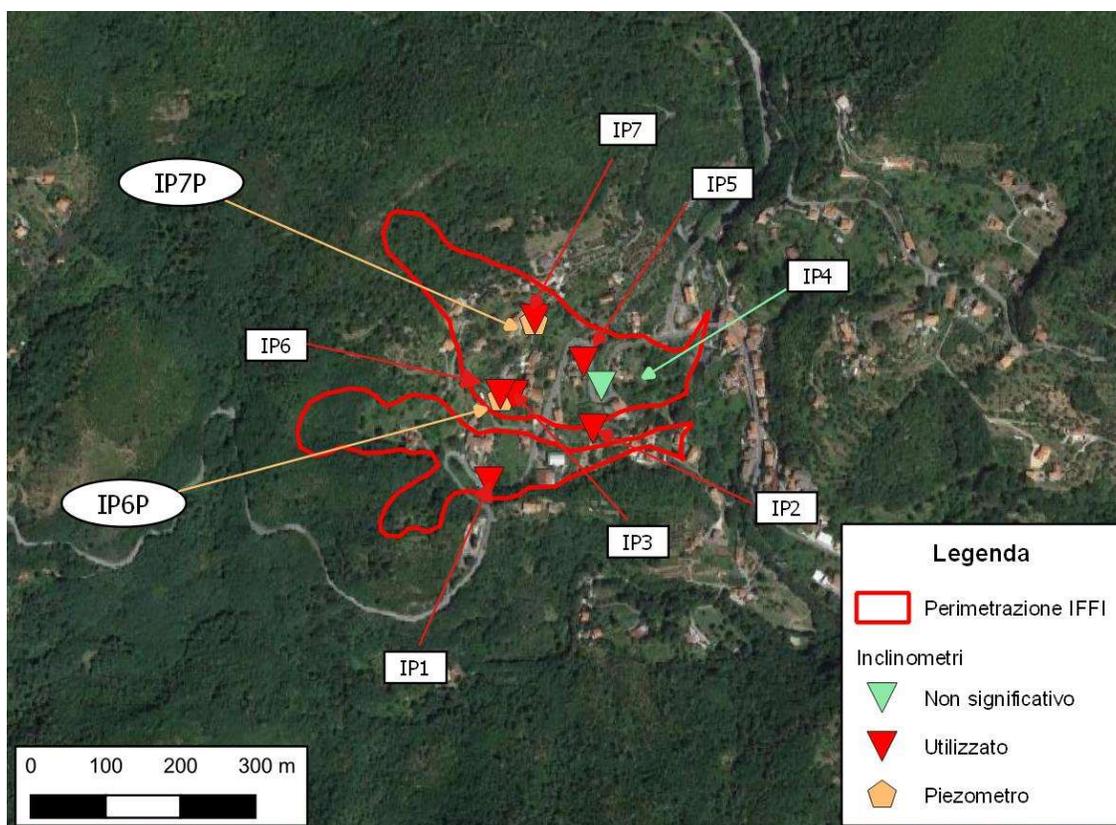
Fig. 2 - Posizione degli inclinometri IP1, IP2, IP3, IP4, IP5, IP6 e IP7 e dei piezometri IP6P e IP7P all'interno del corpo di frana

Le installazioni presenti ricadono all'interno della frana del Pero, censita come costituita da due corpi separati nell'Inventario IFFI (Fig.2).

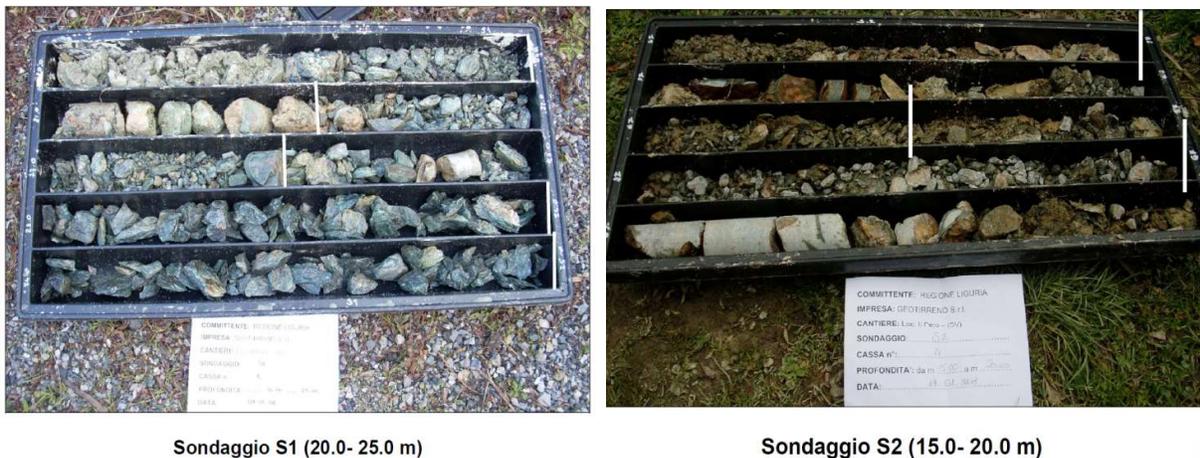
**Fig. 3** - Colonne stratigrafie di S1 (IP1) e S2 (IP2) caratterizzate da serpentinoscisti e metabasiti, con importanti livelli di cataclasi

La campagna geognostica del 2007, con cui si sono eseguiti i sondaggi S1, S2, S3, S4 attrezzati a inclinometro (IP1, IP2, IP3 e IP4), ha permesso di caratterizzare la frana nelle sue componenti principali. In particolare i sondaggi S1 e S2 eseguiti a carotaggio continuo, rispettivamente fino alla profondità di 25.00 m e 20.00 m da p.c., hanno individuato una coltre franosa contenente livelli rocciosi brecciati della potenza rispettivamente di 6 e 12 m, che sormonta un basamento roccioso molto foliato di metabasiti e serpentinoscisti e livelli di laminazione tettonica come gli scisti attinolitici e talcosi (SAC "auctorum"). La frammentazione del basamento roccioso si rinviene fino alla profondità di installazione degli inclinometri come mostrano le foto seguenti (Fig.3).

Le faglie sarebbero responsabili della cataclasi del basamento metaofiolitico, i cui gradi di tettonizzazione e alterazione favoriscono la disgregazione della roccia: la logica conseguenza della scadente qualità geomeccanica sarebbe quindi una naturale propensione allo scorrimento e quindi alla ciclica riattivazione del fenomeno franoso. Ciò rafforzerebbe l'idea di una probabile tipologia di scorrimento traslativo di detrito e roccia estremamente fratturati ed alterata, che si attiverebbe su superfici rappresentate da piani debolezza come fessurazioni o scistosità molto pervasive.

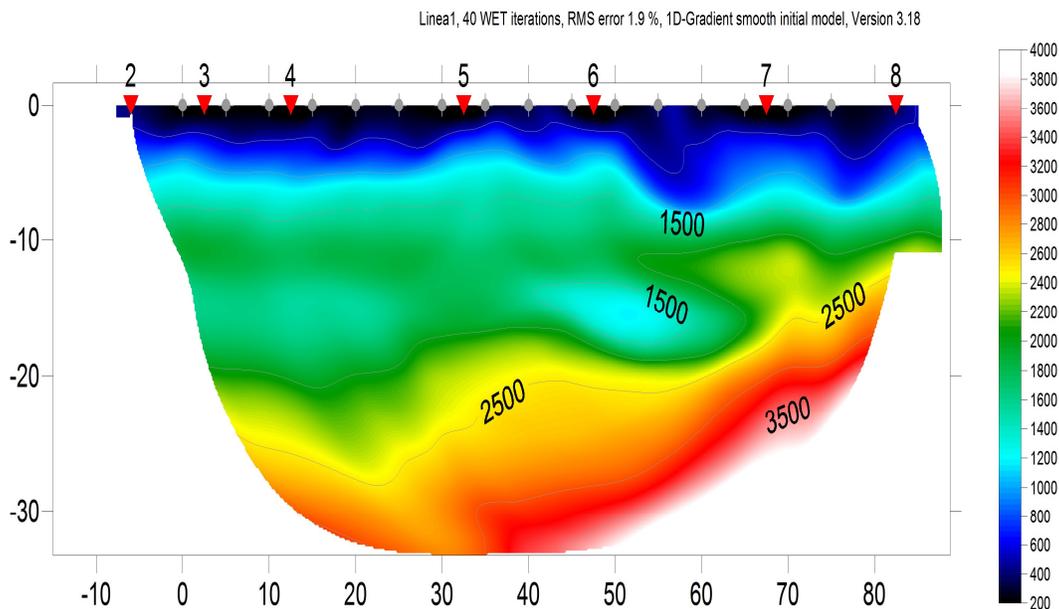
La prova ha evidenziato la presenza del substrato roccioso stabile a -25/-30 m (zona IP3) a inizio stesa e di circa 15 m a fine stesa nella zona periferica (zona IP1). Questa situazione confermerebbe il basso tasso di spostamento registrato presso IP1 a fondo foro (si rileva un

Al di sopra del substrato stabile ( $V_p$  2500 m/s) è stato localizzato un corpo eterogeneo caratterizzato da  $V_p$  compatibili con un deposito addensato o una roccia alterata, di spessore variabile (10-20 m m/s) su cui giacciono circa 6 metri di coltre detritica. Il passaggio al basamento stabile avviene attraverso l'interposizione di alcuni metri di materiale roccioso ( $V_p$  2400-3000 m/s) che potrebbe rappresentare la base della frana. Infine i bassi valori superficiali della velocità sismica per almeno 5 m costituirebbero un primo strato insaturo, indicando quindi immediatamente al di sotto la presenza di una falda superficiale e continua.

**Fig. 4** - Sezione sismica tomografica del pendio in frana: si osserva il basamento ofiolitico disgregato (giallo) e stabile (rosso) che affonda da profondità prossime a -15 m in prossimità di IP1 (destra) fino a -30 m in corrispondenza di IP3 (a sinistra).

L'elaborazione sismica ha quindi confermato la presenza di un unico complesso morfologico caratterizzato da un cinematismo, da una stratigrafia e da una litostruttura comuni a tutta l'area (*"Caratterizzazione idrogeologica, geotecnica e geomorfologica della frana del Pero"* – Tesi di laurea 2014/2015).

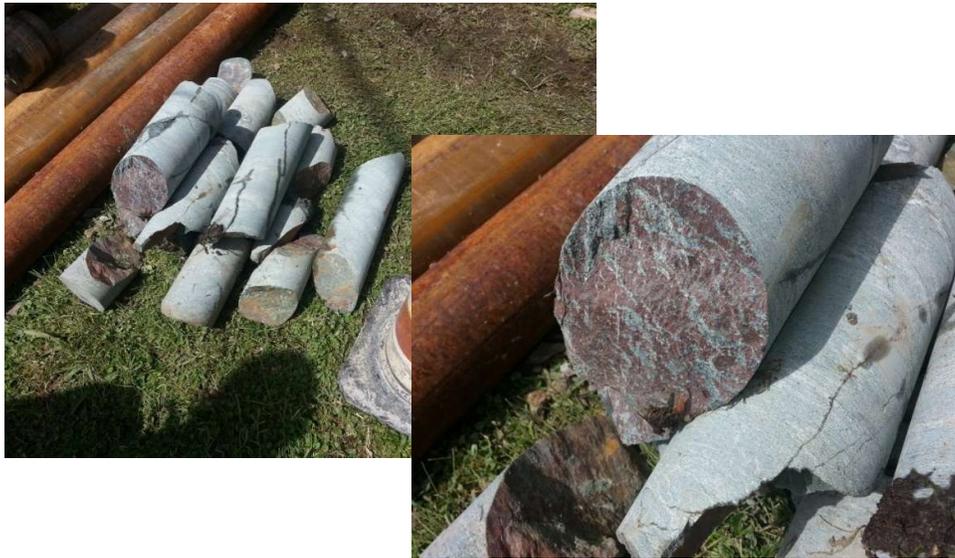
**Fig.5** - Intervallo 34-36 m del basamento roccioso: carote di metabasiti ed evidenti discontinuità sviluppate lungo i piani di scistosità, che nelle zone ove la trasposizione è meno evidente coincidono con i fianchi delle shear folds. La superficie delle fratture risulta ossidata in modo pressoché totale e tali discontinuità aperte contribuiscono alla debolezza del substrato roccioso in termini di stabilità.

Dalle informazioni stratigrafiche si evince inoltre che alla profondità di circa 12 m si è registrata la perdita totale delle acque di perforazione. Nelle foto seguenti si evidenzia l'intervallo 34-36 m del basamento roccioso con carote ben formate (anche 40 cm) ed evidenti discontinuità sviluppate lungo i piani di scistosità non conseguenti alle operazioni di carotaggio. Inoltre sono presenti sistemi di fratture che tagliano perpendicolarmente il fabric composito e che, a causa delle caratteristiche strutturali, sarebbero indiziate del movimento della frana del Pero (Fig. 5-6).

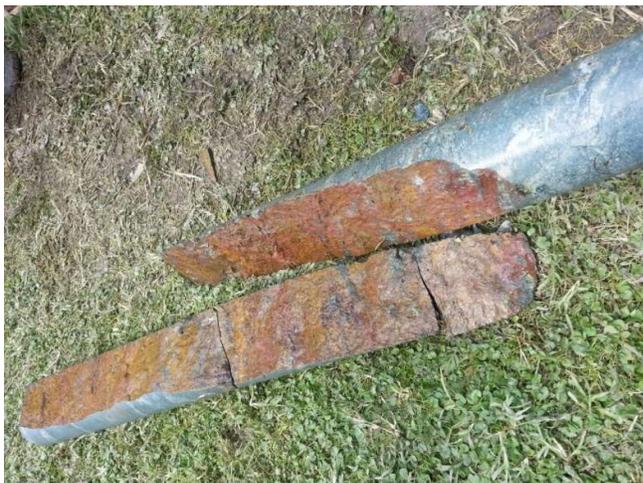
**Fig.6** - Il set di fratture trasversali alla scistosità seziona in senso longitudinale le carote: l'alterazione dei piani di frattura è elevata con presenza di deboli ricristallizzazioni sulla superficie che appare debolmente ondulata e con gradini di scorrimento. Tali fratture, insieme alle discontinuità sub orizzontali, sono indiziate di essere le responsabili dello scivolamento della frana.

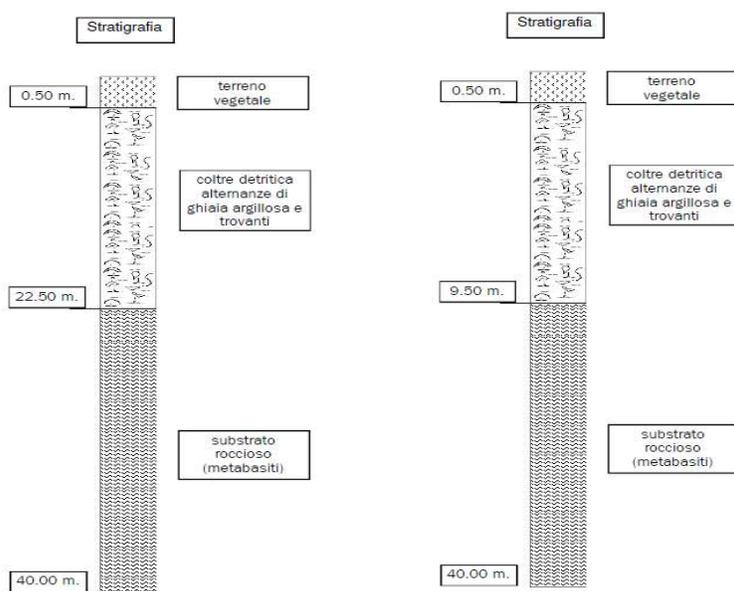
Dall'analisi dei cuttings di IP6 è stata ricostruita una stratigrafia così composta: fino a 0.50 m terreno vegetale, da 0.50 a 22.50 m è presente una coltre detritica, seguita dal substrato roccioso fratturato e tettonizzato fino ad una profondità di 40 m (Fig.7).

Dall'analisi dei cuttings di IP7 è stata ricostruita una stratigrafia così composta: fino a 0.50 m terreno vegetale, da 0.50 a 9.50 m è presente una coltre detritica, seguita dal substrato roccioso a fino ad una profondità di 40 m (Fig.7).

**Fig. 7** - Stratigrafia ricostruita dai cuttings per i sondaggi IP6 e IP7.

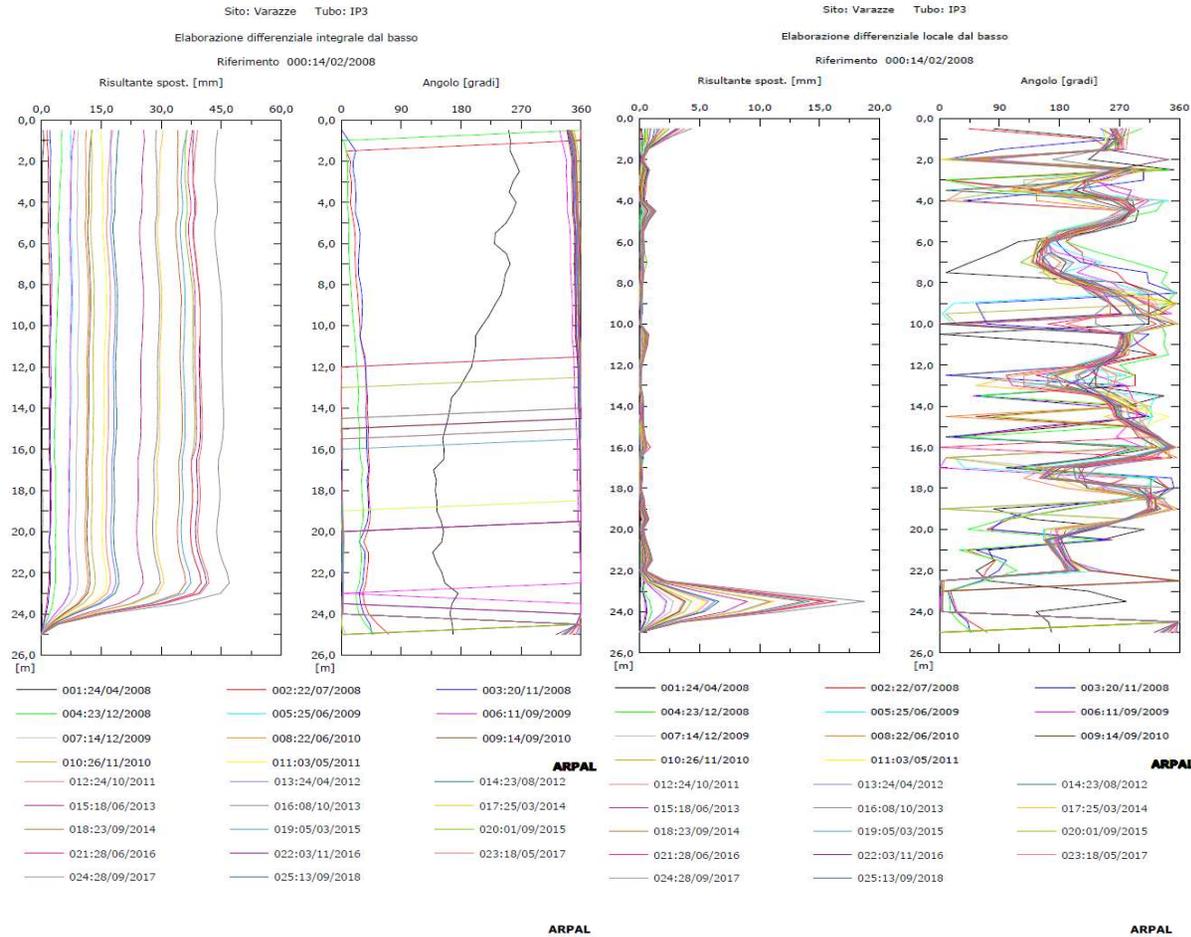
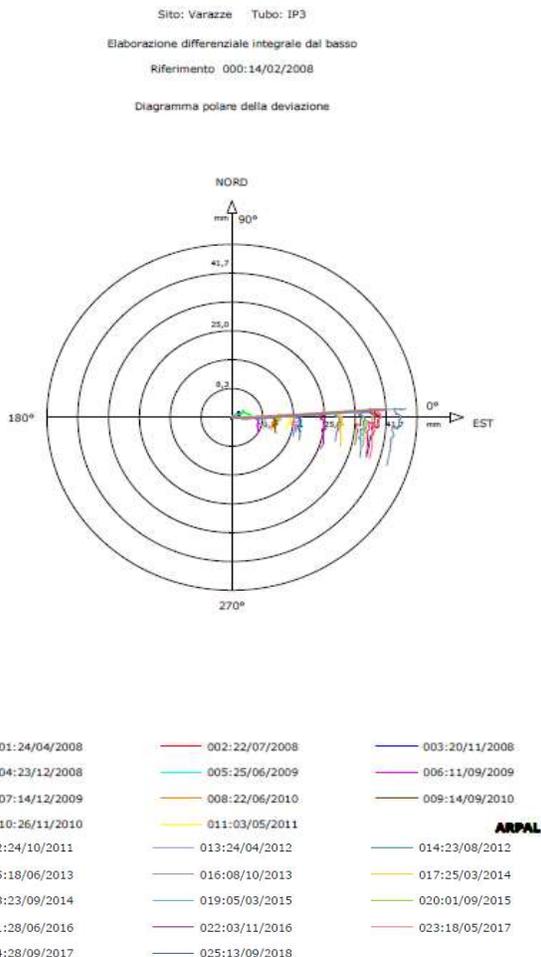
L'elaborazione differenziale integrale, quindi, si riferisce al periodo 2008-2018 in cui si era evidenziato uno spostamento massimo di circa 45 mm e una direzione di movimento verso E in accordo con la morfologia del versante.

I valori registrati nelle letture dell'anno 2018 avevano confermato il movimento profondo al limite della base dell'inclinometro: infatti dall'elaborazione differenziale locale si può osservare il massimo di spostamento con un valore di quasi 19 mm a -23.5 m di profondità e non si può escludere che siano in evoluzione una o più superfici di taglio a profondità superiori (Figg.8-9). Il monitoraggio ha permesso di identificare una serie di riattivazioni che si alternano a brevi stasi, non sempre presenti nello stesso periodo stagionale.

Fig. 8 - Grafici relativi all'elaborazione differenziale integrale (risultante degli spostamenti) e all'elaborazione differenziale locale (spostamenti locali) dell'inclinometro IP3.

**Fig. 9** - Grafico relativo all'elaborazione differenziale integrale (diagramma polare della deviazione) dell'inclinometro IP3

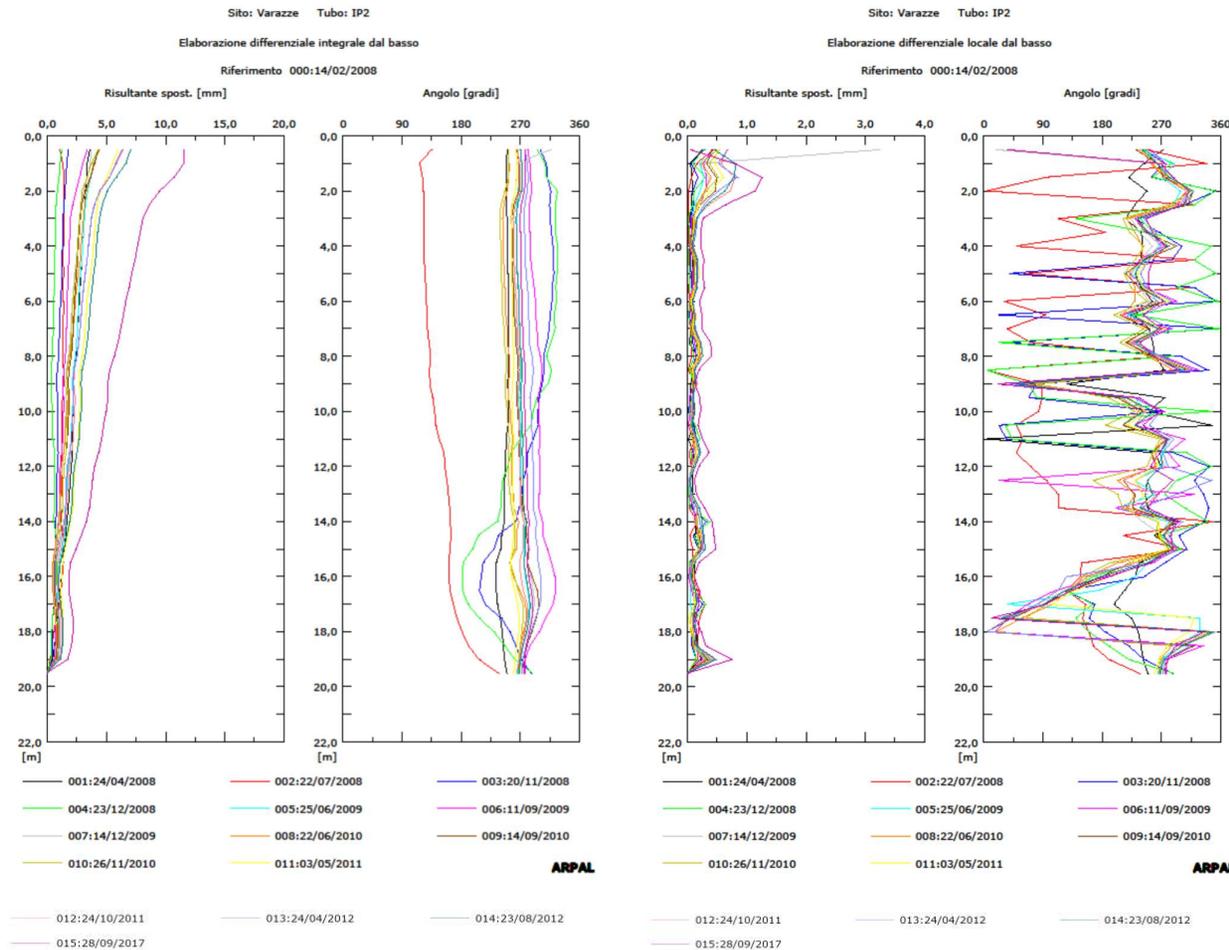
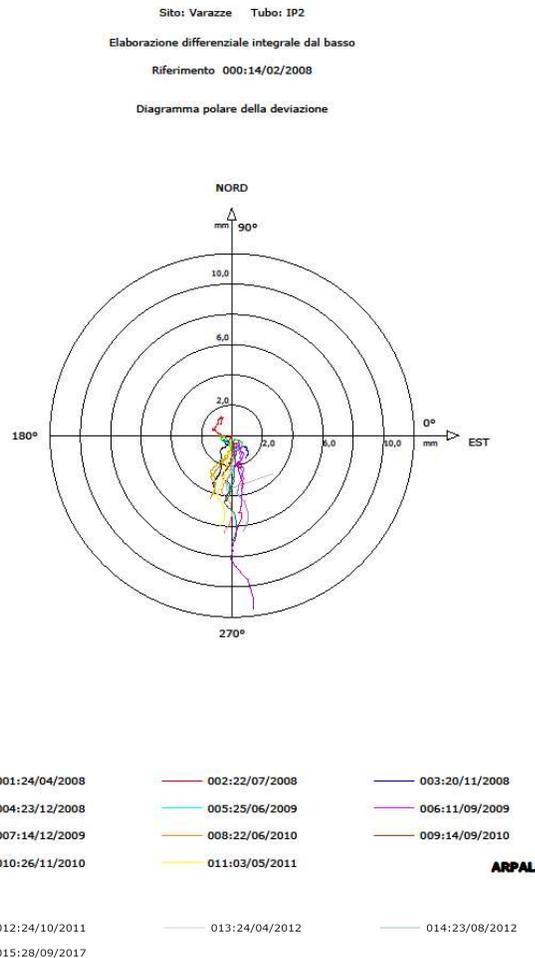
A questo proposito si rammenta che, data la lunghezza limitata della tubazione, non si possano escludere movimenti di traslazione della stessa nel movimento in massa. Le deformate integrali non mostrano anomalie di particolare entità e dato il basso valore della risultante degli spostamenti, potrebbero complessivamente ancora rientrare nel campo delle oscillazioni

strumentali. A conferma del fatto che gli spostamenti non mostrano spostamenti rilevanti, l'elaborazione locale non evidenzia picchi di particolare deformazione lungo tutto l'asse del tubo inclinometrico (Figg.10-11).

**Fig. 10** - Grafici relativi all'elaborazione differenziale integrale (risultante degli spostamenti) e all'elaborazione differenziale locale (spostamenti locali) dell'inclinometro IP2.

Fig. 11 - Grafico relativo all'elaborazione differenziale integrale (diagramma polare della deviazione) dell'inclinometro IP2

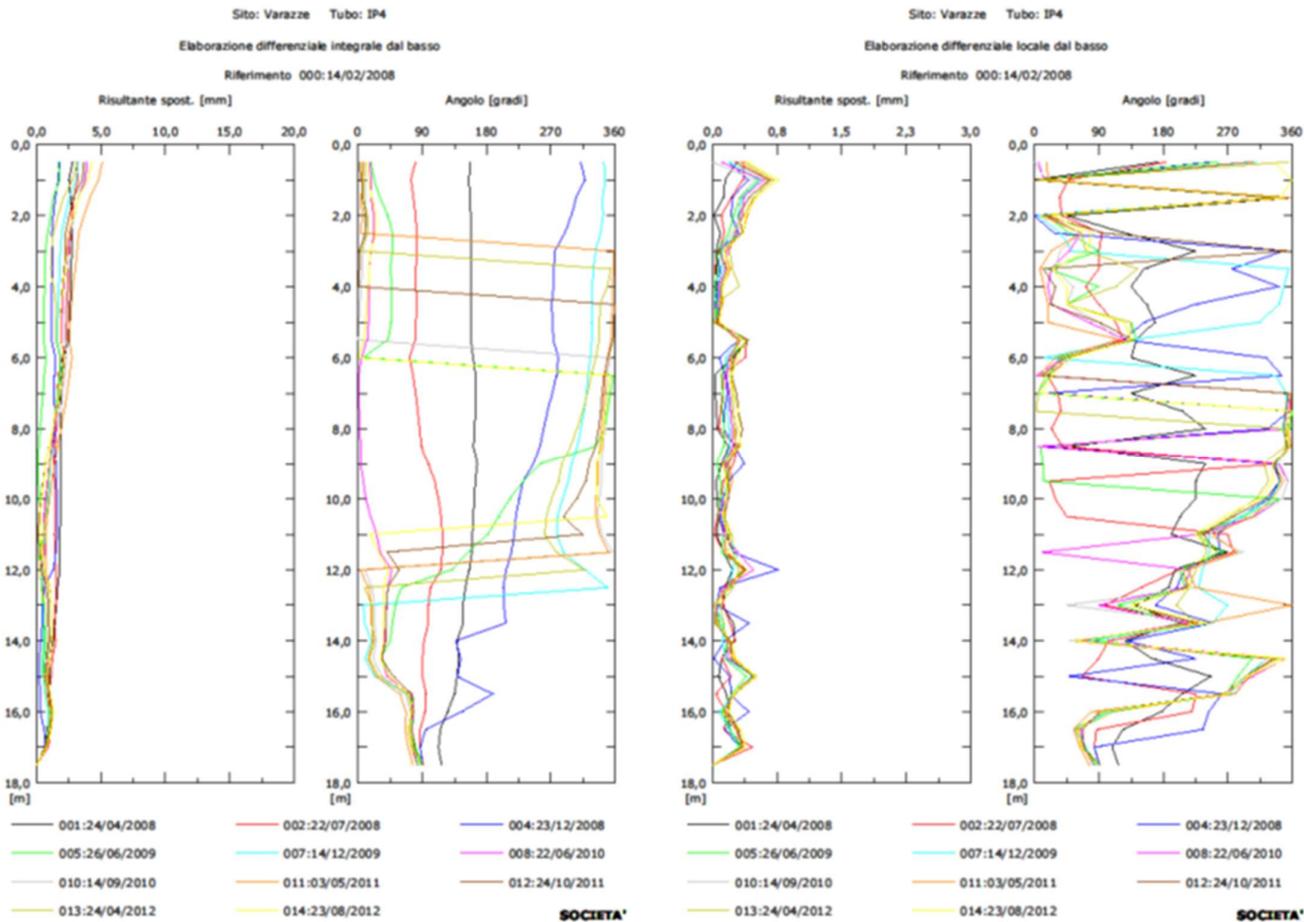
Il monitoraggio eseguito dal 2008 al 2012 non ha dato particolari indicazioni tanto da far dubitare dell'effettiva funzionalità della tubazione in relazione alla corretta profondità di installazione. Data la lunghezza limitata della tubazione, non si possono escludere movimenti di traslazione della stessa che potrebbe essere coinvolta nel movimento in massa. L'elaborazione differenziale integrale dal basso ha evidenziato uno spostamento inferiore a 5 mm e una direzione generale di movimento non definita. Le deformate integrali non mostrano anomalie di particolare entità e dato il basso valore della risultante degli spostamenti, potrebbero complessivamente rientrare nel campo delle oscillazioni strumentali (Fig.12). A conferma del fatto che gli spostamenti risultino compresi entro i 5 mm, l'elaborazione locale non evidenzia picchi di particolare deformazione lungo tutto l'asse del tubo inclinometrico. Si concorda con Regione Liguria la sospensione delle letture dal 2013.

**Fig. 12** - Grafici relativi all'elaborazione differenziale integrale (risultante degli spostamenti) e all'elaborazione differenziale locale (spostamenti locali) dell'inclinometro IP4

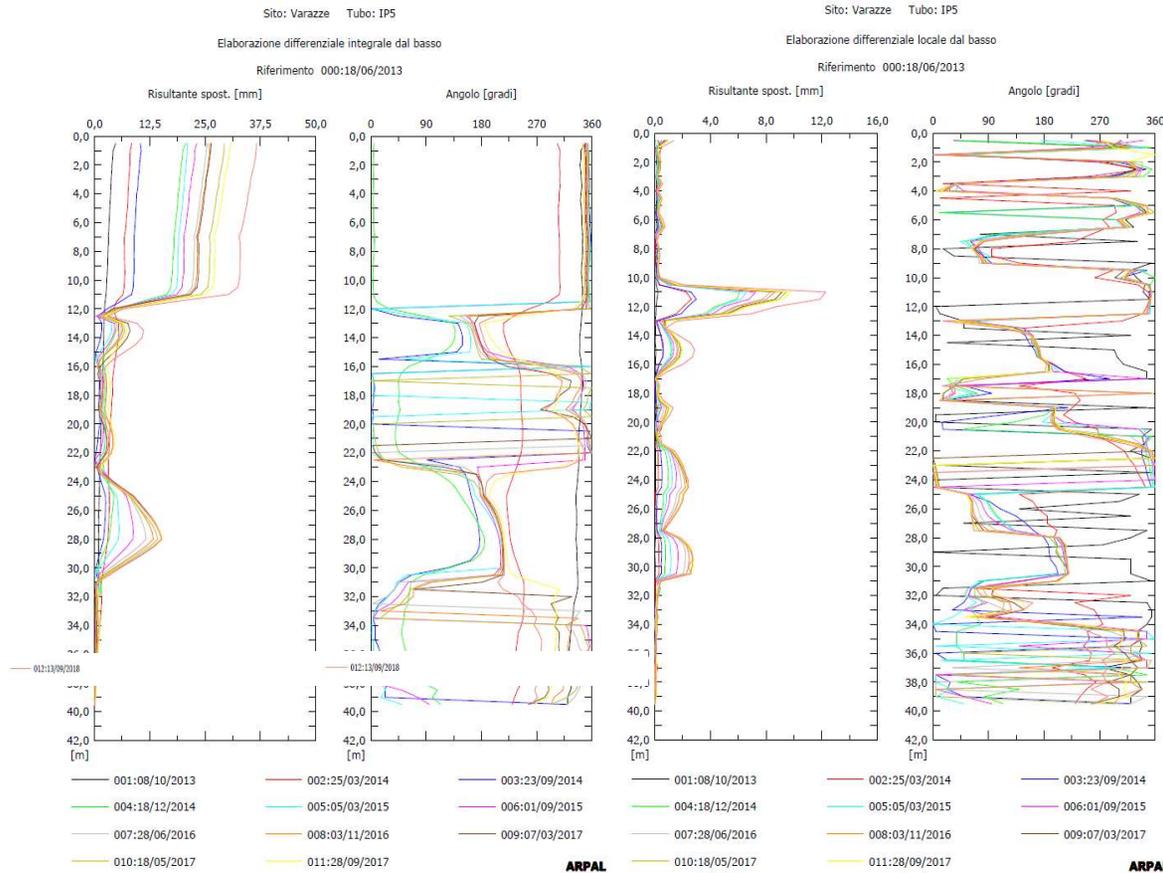
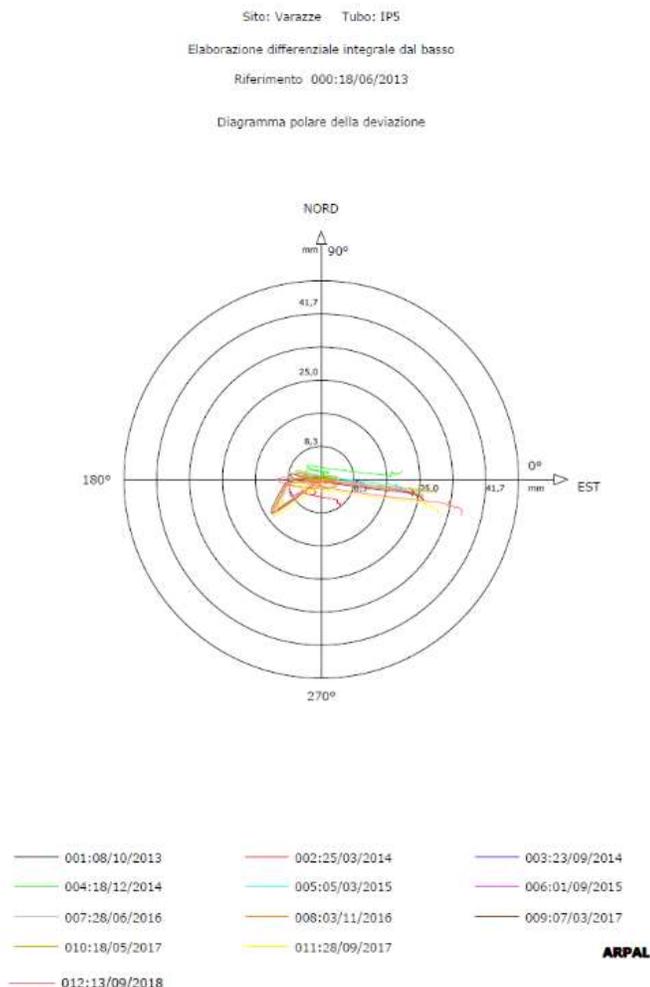
Poiché nel corso del 2018 è stata programmata l'installazione di sensori inclinometrici fissi, a fine 2018 si è proceduto ad eseguire l'ultima lettura manuale di esercizio (in data 13/09/2018) (Figg.13 e 14). L'elaborazione differenziale integrale dal basso (sonde inclinometriche manuali) ha evidenziato quanto segue: in una prima fase si è rilevato uno spostamento di 10 mm/anno cui ha fatto seguito una accelerazione di 10 mm/3 mesi (periodo settembre-dicembre 2014) ed infine una successiva decelerazione del movimento fino a tutto il 2017 con incrementi di pochi millimetri per uno spostamento massimo di circa 32 mm in direzione E, in accordo con la morfologia del versante. Nel 2018, il movimento sembra essere nuovamente in accelerazione, con un valore di circa 37 mm, sempre in direzione E. I valori registrati hanno individuato un piano di taglio tra 10 e 13 m, che costituisce il contatto tra la coltre franosa e il primo livello del basamento disarticolato (dall'elaborazione locale massimo di spostamento con oltre 12 mm a -12 m di profondità) e una zona profonda localizzata tra -24 m e -30 m (comprendente due livelli tra 22 e 24 m e tra 28 e 30 m) che risulta essere sede di deformazioni in evoluzione continua. Queste deformazioni, per la profondità e per l'entità del movimento, risultano in accordo con quanto rilevato negli anni scorsi con i movimenti profondi registrati in IP1 e IP3 al di sotto dei 25 m.

**Fig. 13** - Grafici relativi all'elaborazione differenziale integrale (risultante degli spostamenti) e all'elaborazione differenziale locale (spostamenti locali) dell'inclinometro IP5.

Fig. 14 - Grafico relativo all'elaborazione differenziale integrale (diagramma polare della deviazione) dell'inclinometro IP5

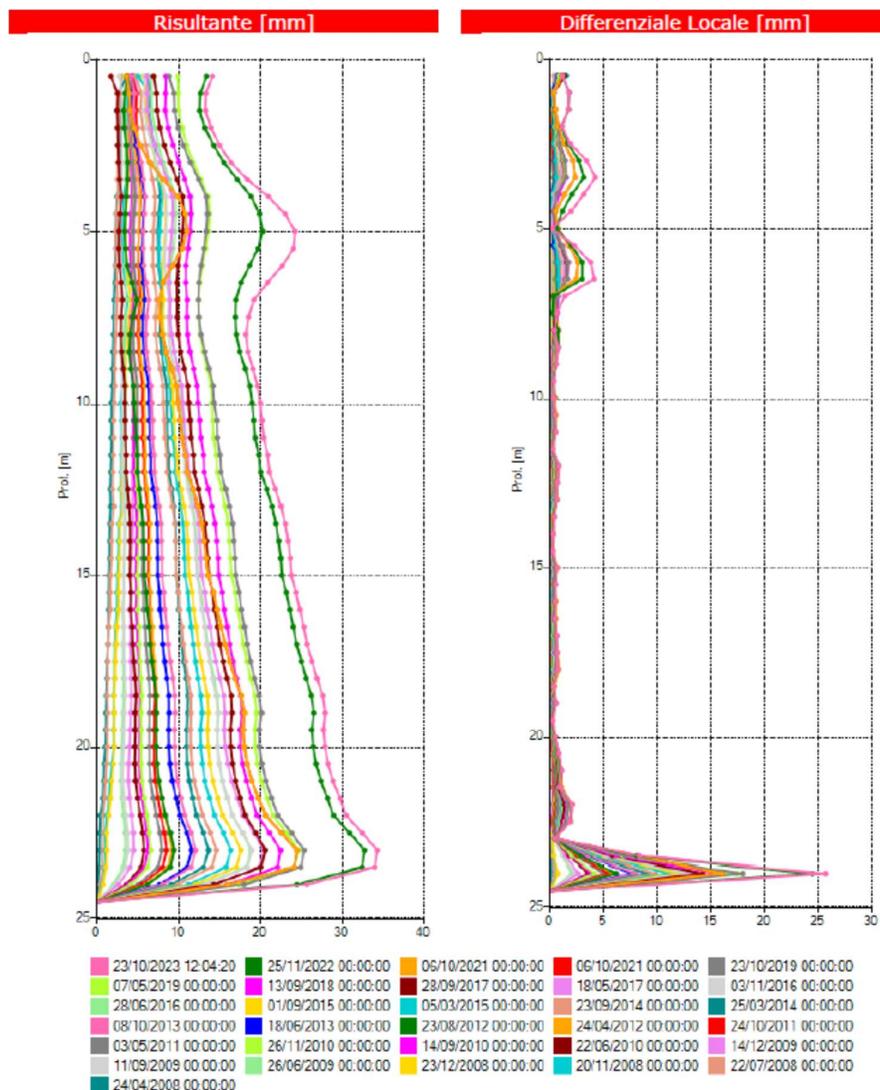
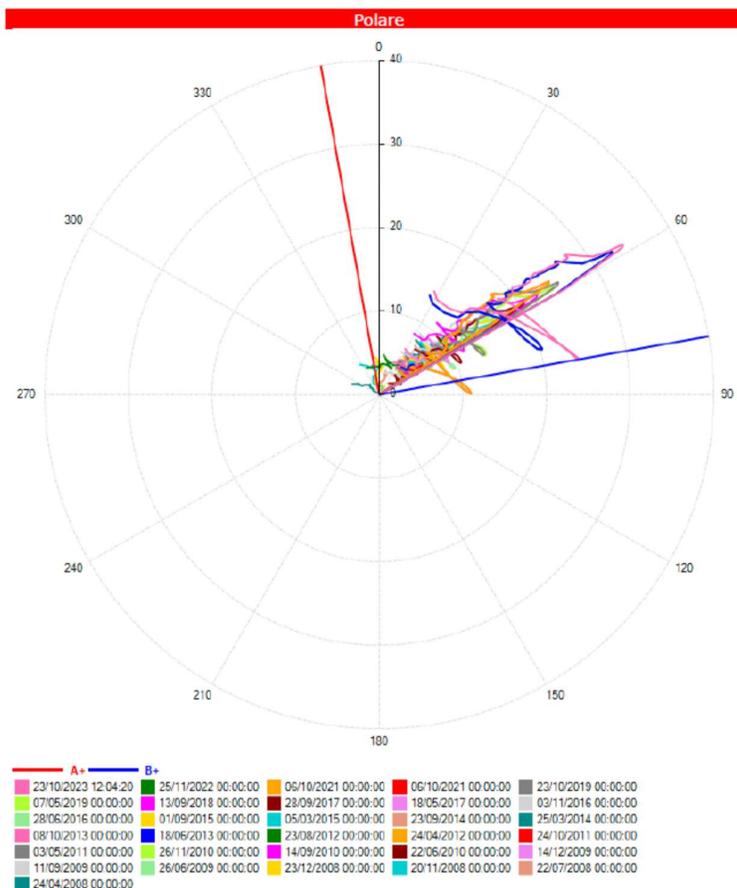
A seguito della lettura 2023, sul differenziale integrale non è stato riscontrato un incremento degli spostamenti osservati a testa tubo rispetto alla lettura 2022 con risultante totale di circa 34 mm nella fascia più deformata che, trovandosi in prossimità del fondo foro, potrebbe aver determinato una rotazione di tutta la colonna inclinometrica sottostimando la deformazione totale osservata a testa tubo. Il differenziale locale ha espresso l'evidenza di un'accelerazione del corpo di frana, soprattutto nella porzione tra 6 m e p.c., nonostante sia confermata la presenza di un piano di scivolamento a circa 24 m di profondità in corrispondenza del fondo foro. Il diagramma polare conferma la componente principale del movimento a NE (Figg.15-16).

Fig. 15 - Grafici relativi all'elaborazione differenziale integrale (risultante degli spostamenti) e all'elaborazione differenziale locale (spostamenti locali) dell'inclinometro IP1.

Fig. 16 - Grafico relativo all'elaborazione differenziale integrale (diagramma polare della deviazione) dell'inclinometro IP1

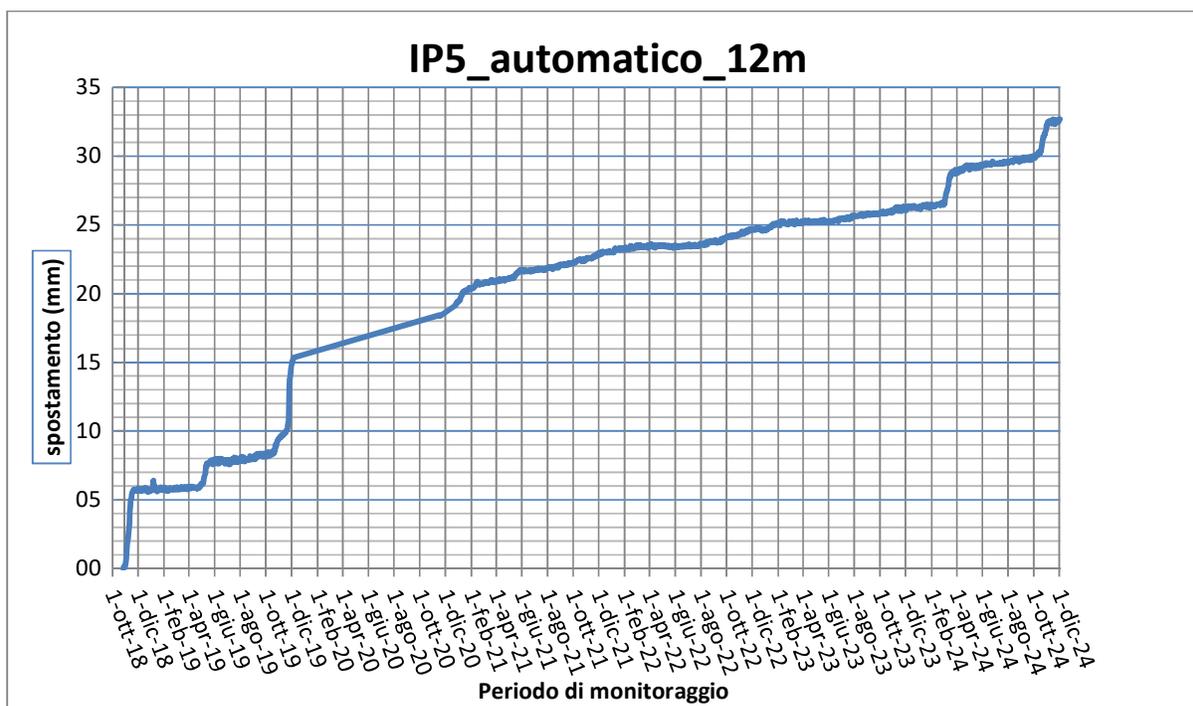
Nel periodo 30/10 – 13/11 del 2018, la sonda ha registrato un movimento complessivo di circa 5 mm, con una fase di stabilizzazione fino ad aprile 2019, quando si registra un lieve incremento di qualche millimetro (vedi Fig.17). Un evidente incremento si nota a partire dalla fine del mese di ottobre 2019 fino alla data dell'ultimo scarico dati (05/12/2019), il cui valore si attesta intorno ai 7 mm. Nel mese di novembre 2019 in circa 10 gg si assiste ad un nuovo incremento pari a 5 mm e ulteriori 5mm vengono registrati per tutto il 2020. In totale in poco più di due anni il piano di taglio localizzato a -12 m si è spostato di 20 mm. Nel periodo 2021-2023 l'andamento delle deformazioni

appare moderato ma costante con una deformata di 26 mm. Nel 2024, l'andamento pur sempre moderato, vede attestarsi la deformata a circa 33 mm.

Fig. 17 - Grafico relativo agli spostamenti rilevati dalla sonda posizionata a -12 m nel tubo inclinometrico IP5

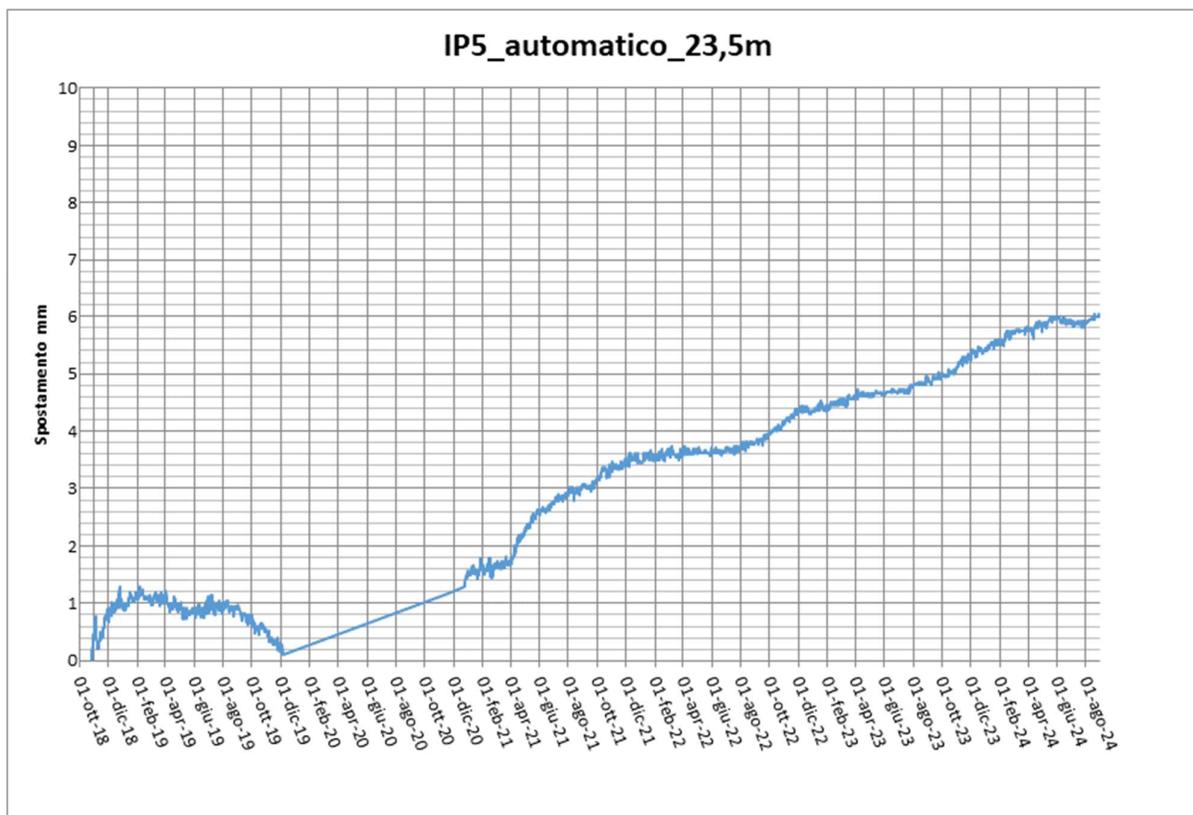
La sonda posizionata a -23.5 m non ha mostrato segni di movimento nel periodo fine ottobre 2018 –dicembre 2020 (Fig.18). Nel corso del 2021 l'evoluzione del dissesto ha visto dapprima un rapido incremento delle deformazioni che durante l'anno ha modificato il suo andamento verso un trend di arresto degli spostamenti. Nel periodo gennaio 2023 - agosto 2024 la deformata è passata da circa 4.5 mm a 6 mm totali.

Fig. 18 - Grafico relativo agli spostamenti rilevati dalla sonda posizionata a -23.5 m nel tubo inclinometrico IP5

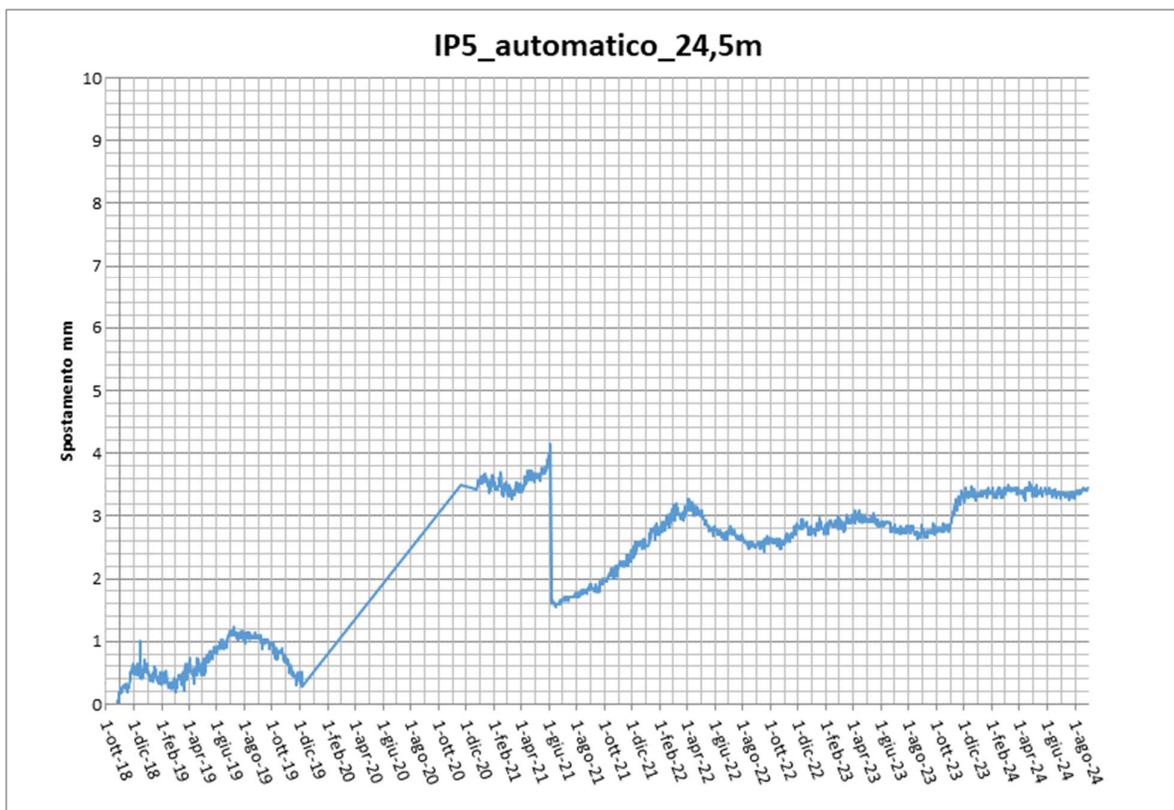
La sonda posizionata a -24.5 m non ha mostrato segni di movimento nel periodo fine ottobre 2018 – inizio dicembre 2019; successivamente sembra essere stata soggetta a deboli movimenti in leggera progressione che ad agosto 2024 mostrano una cumulata di 3 mm complessivi (Fig.19).

Fig. 19 - Grafico relativo agli spostamenti rilevati dalla sonda posizionata a -24.5 m nel tubo inclinometrico IP5

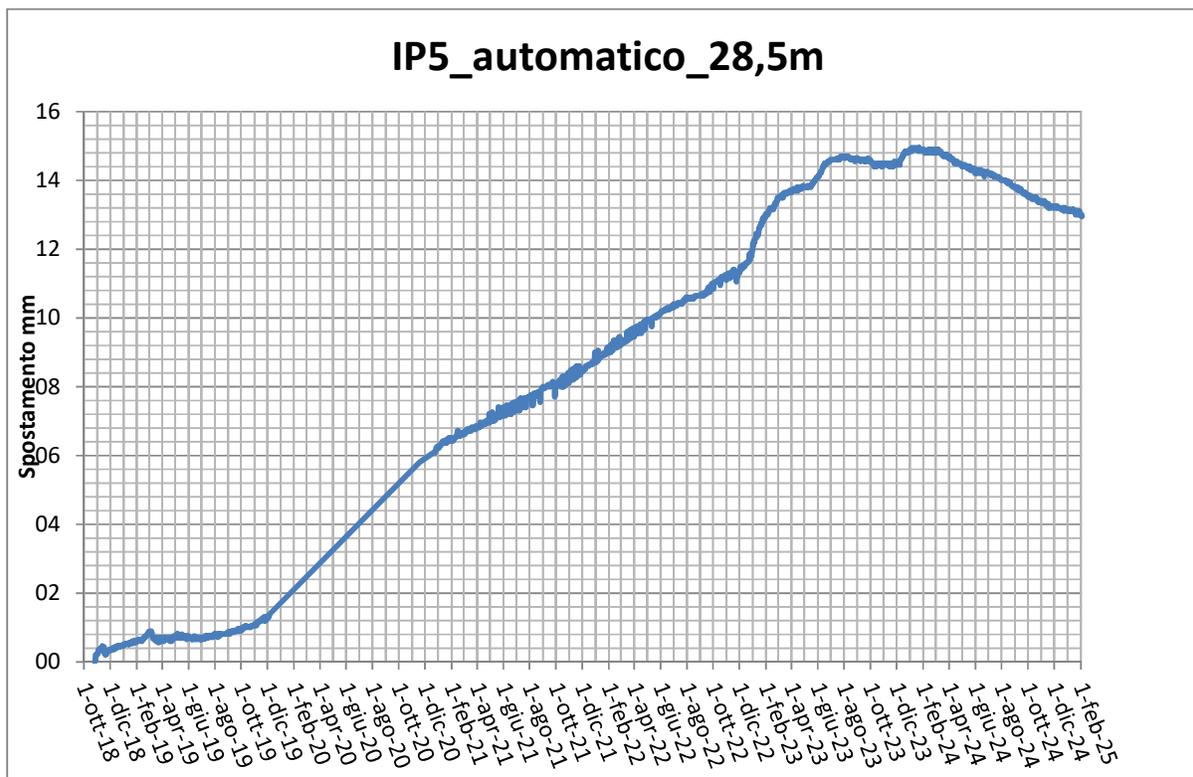
La sonda posizionata a -28.5 m non ha mostrato segni di movimento rilevante, se non un lieve incremento complessivo di poco inferiore ai 2 mm, nel periodo settembre-dicembre 2019, mentre nel 2020 si è rilevato un incremento nel movimento per un totale di 6 mm in due anni. Ad oggi il riscontro strumentale fornisce uno spostamento di circa 2 mm/anno con velocità di movimento costante nel 2023 (Fig.20). Nel 2024 si assiste ad una variazione dello spostamento da 15 a 12.5 mm circa.

Fig. 20 - Grafico relativo agli spostamenti rilevati dalla sonda posizionata a -28.5 m nel tubo inclinometrico IP5

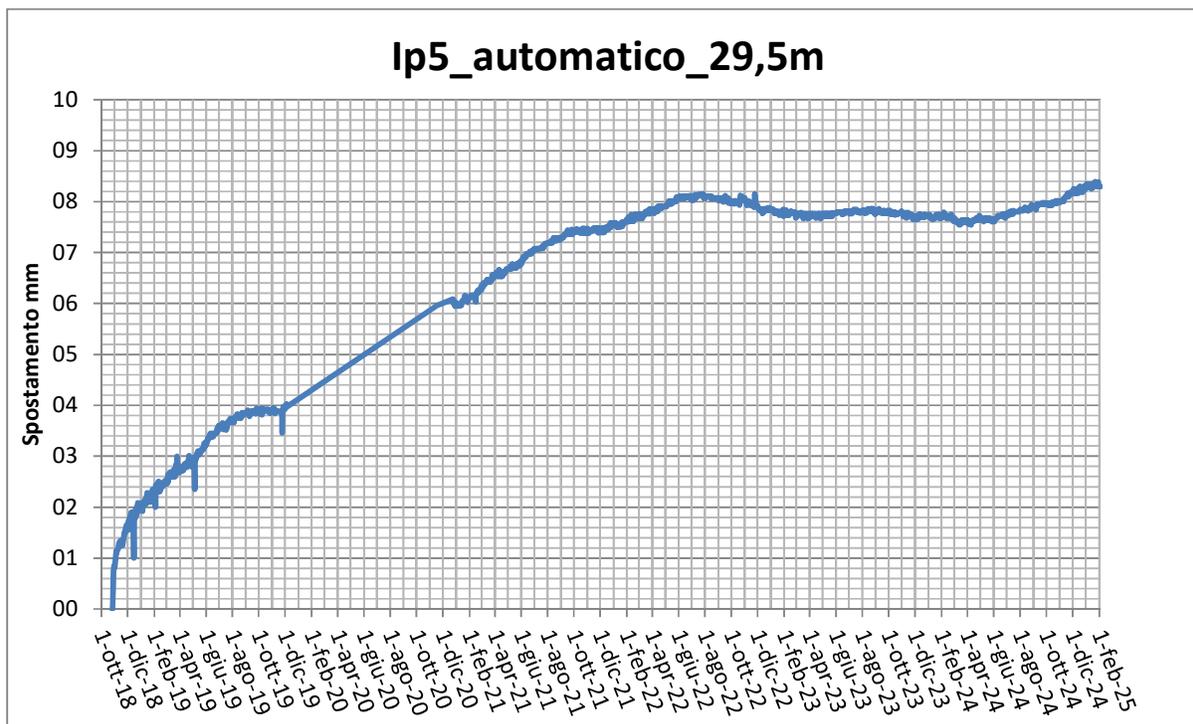
La sonda posizionata a -29.5 m ha registrato nel periodo ottobre 2018 – inizio dicembre 2019 un incremento graduale, pari ad un movimento complessivo di 4 mm (Fig.21). nel corso del 2020 si è registrato un debole incremento per un totale di 6 mm. Per il 2021 si osserva un trend costante con velocità costanti del corpo di frana pari a circa 2 mm/anno, valore confrontabile con quanto emerso dalle altre sonde installate in IP5 mentre nel periodo 2022-2023 si assiste ad una sostanziale stabilizzazione delle deformazioni alla quota di indagine. Nel 2024 si osserva un lieve incremento di circa 2 mm.

Fig. 21 - Grafico relativo agli spostamenti rilevati dalla sonda posizionata a -29.5 m nel tubo inclinometrico IP5

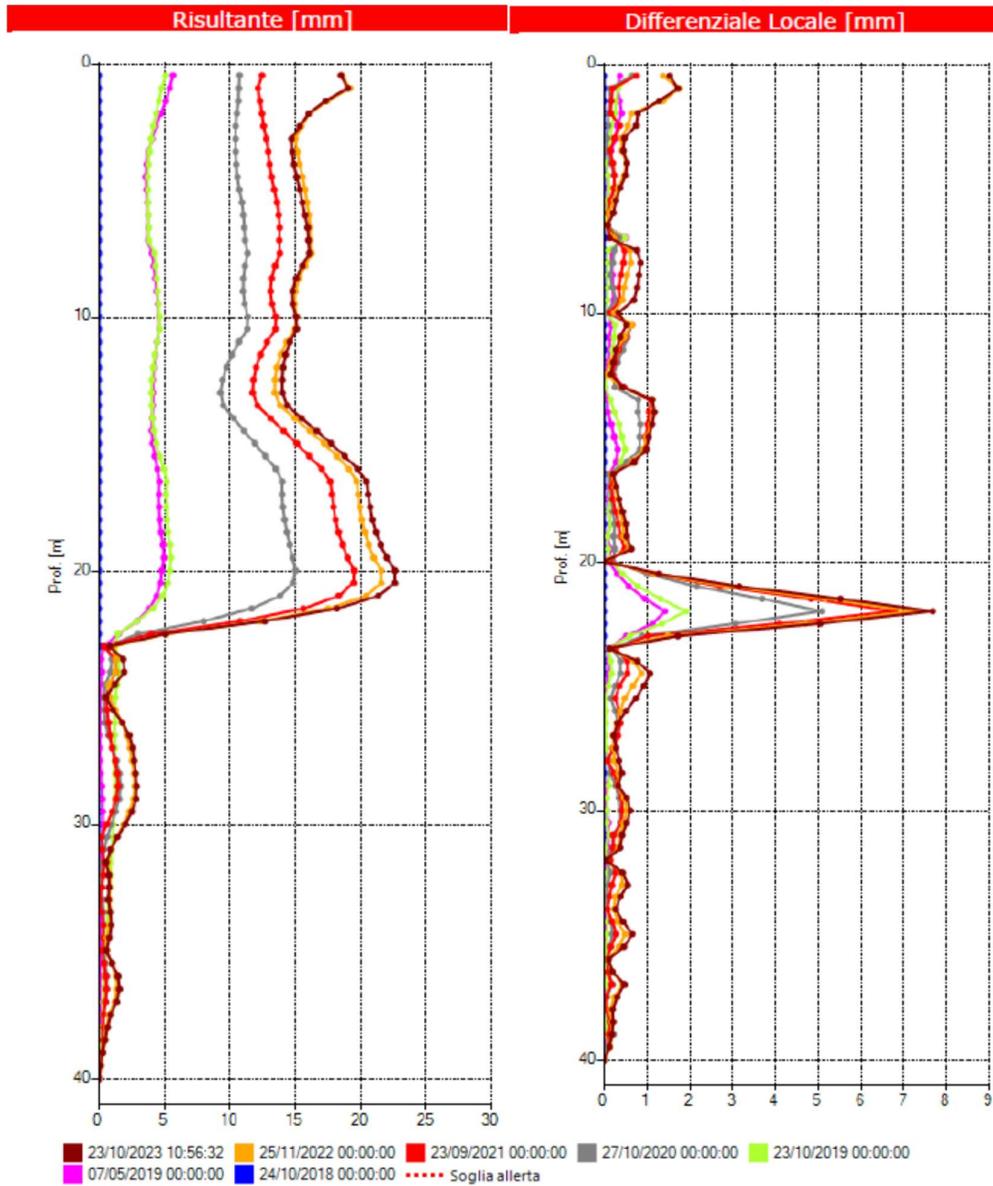
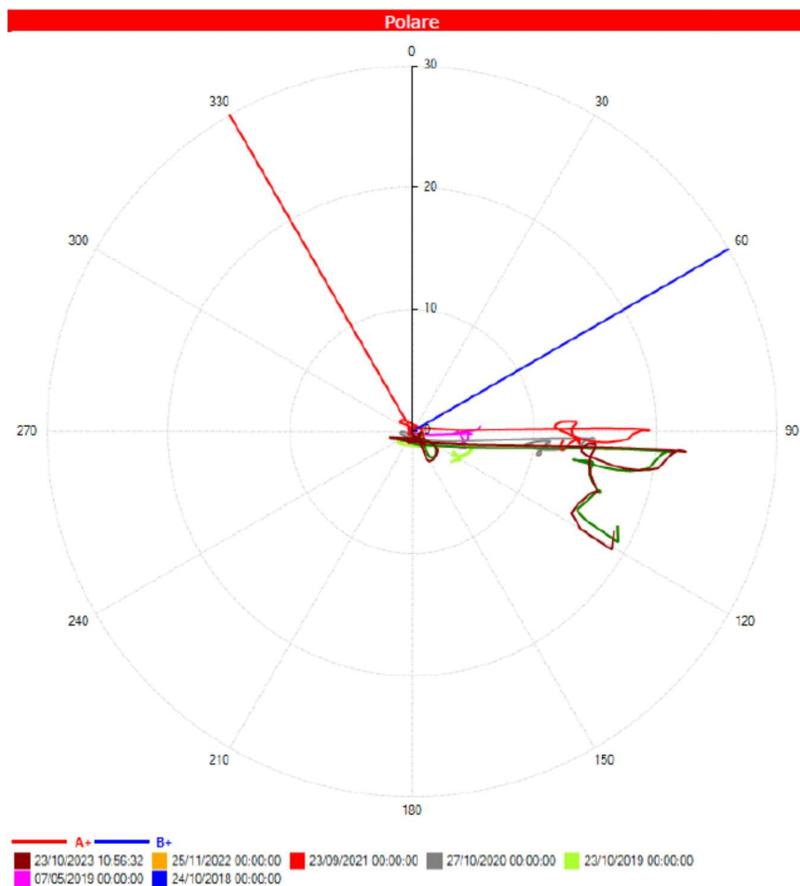
L'elaborazione differenziale integrale dal basso (Figg.22-23), non ha evidenziato incrementi rispetto alla lettura 2022 che risulta perfettamente sovrapponibile, per uno spostamento totale di 18 mm ed una direzione di movimento verso E in accordo con la morfologia del versante.

Anche dall'elaborazione differenziale locale non si osservano incrementi nello spostamento con un valore invariato a 7.5 mm a -22.0 m di profondità. Le letture confermano la presenza del piano di scorrimento attivo, già individuato dall'inclinometro IP3 nel 2008, la cui evoluzione è ancora in fase di valutazione.

**Fig. 22** - Grafici relativi all'elaborazione differenziale integrale (risultante degli spostamenti) e all'elaborazione differenziale locale (spostamenti locali) dell'inclinometro IP6.

Fig. 23 - Grafico relativo all'elaborazione differenziale integrale (diagramma polare della deviazione) dell'inclinometro IP6
