# SV003 - Pero - Varazze (SV)

## 1. *Inquadramento del sito*

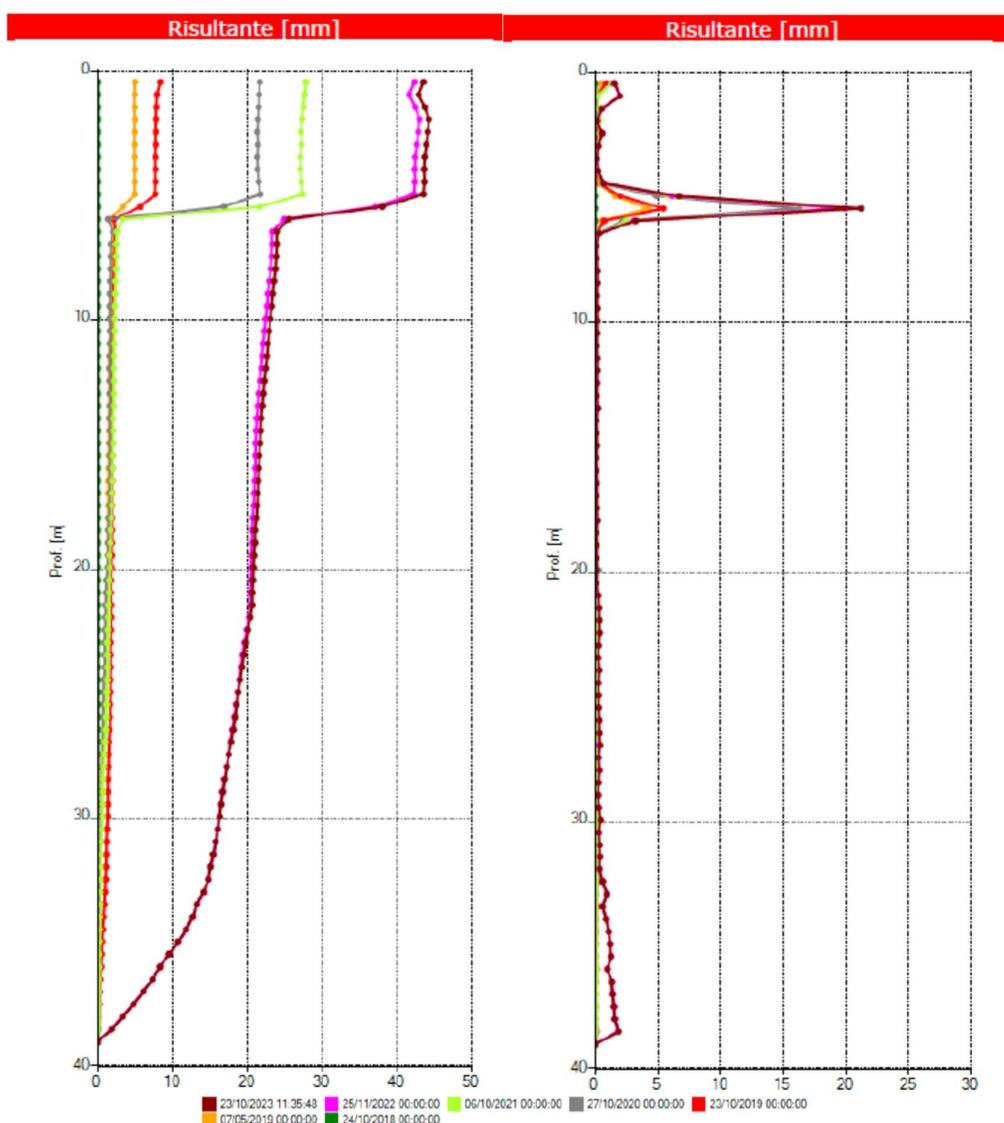
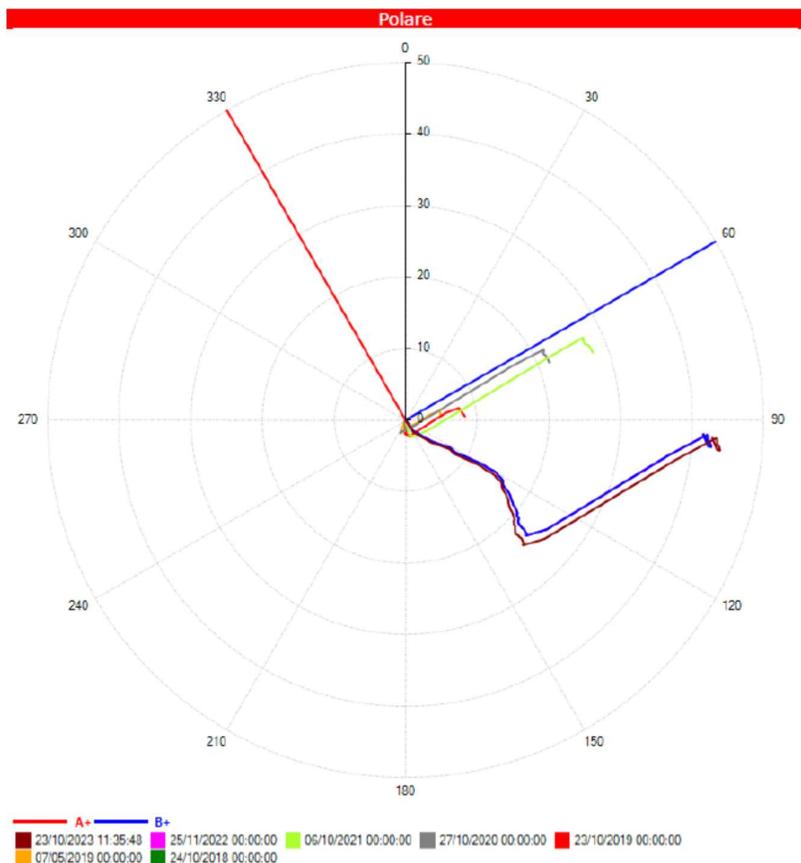
Il differenziale integrale dalla lettura 2023 ha mostrato un incremento degli spostamenti di circa 2 mm osservabili principalmente nella porzione di fondo foro con effetto sulla cumulata delle deformazioni fino alla superficie (risultante 44 mm). Sul differenziale locale è stata osservata una deviazione da fondo foro ai successivi 10 m circa in risalita. Sul piano di scivolamento precedentemente individuato, è stato riscontrato un incremento di circa 1 mm alla profondità di 5 m con deformazione totale alla quota di interesse pari a circa 21 mm. Il diagramma polare suggerisce una deviazione della traccia da fondo foro con evidenza di una traslazione verso SE per poi riprendere il normale tracciato in direzione ENE.

**Fig. 24** - Grafici relativi all'elaborazione differenziale integrale (risultante degli spostamenti) e all'elaborazione differenziale locale (spostamenti locali) dell'inclinometro IP7.

**Fig. 25** - Grafico relativo all'elaborazione differenziale integrale (diagramma polare della deviazione) dell'inclinometro IP7

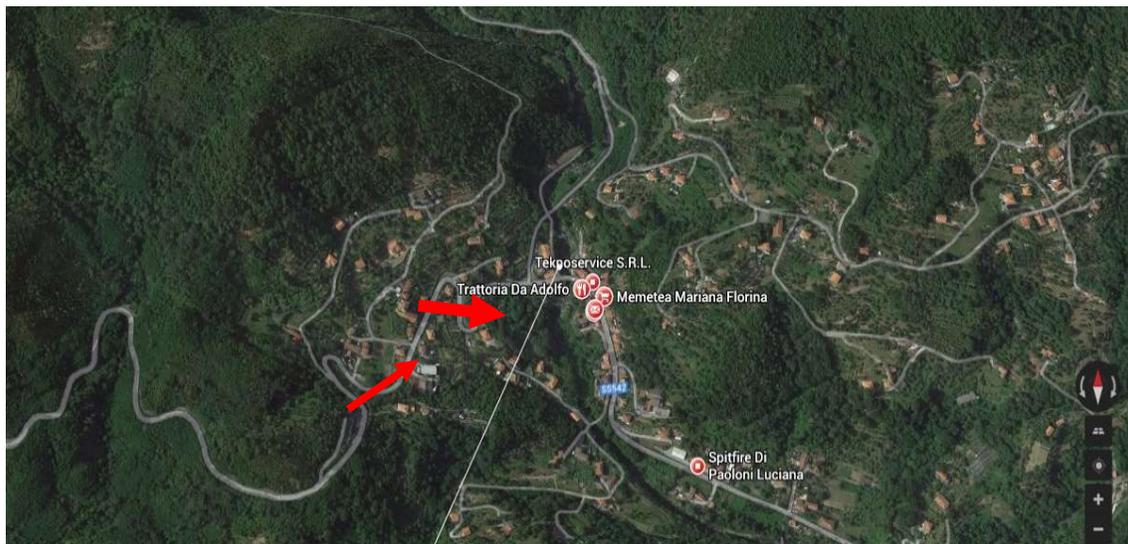
La frana "storica" del Pero risulta localizzata in una zona ad elevata complessità geologico-strutturale, sia per la presenza di litologie polimetamorfiche e polideformate (metabasiti e serpentinoscisti spesso affioranti a contatto), sia per la presenza di importanti lineamenti strutturali. Infatti dall'analisi della Carta Geologica d'Italia - foglio Genova (scala 1:50.000) si può osservare la presenza di una meso-faglia avente direzione circa NE-SW, passante a NS, impostata nella zona ove sono localizzati i dissesti di versante (vedi Fig.1). Inoltre si può affermare che in tale regime di tettonica fragile, con la presenza di discontinuità regionali che impongono la morfologia dei versanti, si può inserire anche la scarpata tettonica che insiste sull'abitato del Pero (Fig.26).

**Fig.26** - Direzione di movimento (prevalente nella zona centrale) dell'area in frana su cui sorge l'abitato del Pero

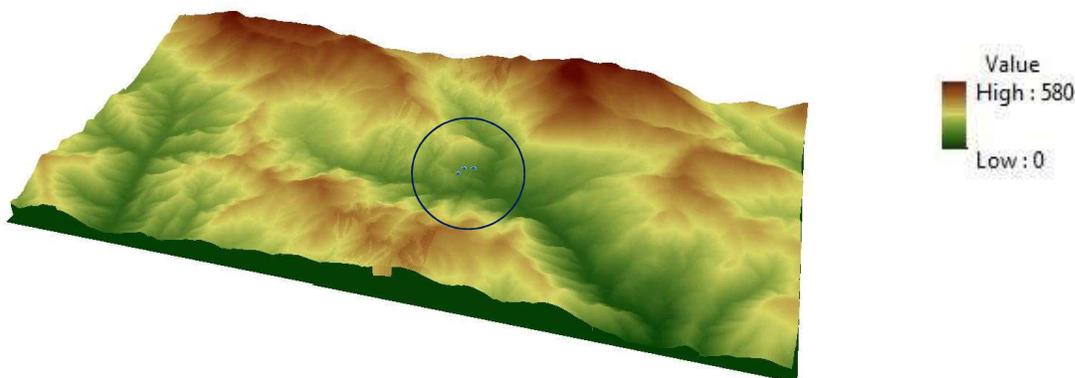
La Fig.27 mostra il DTM della morfo-struttura, la scarpata tettonica con la strumentazione inclinometrica e i rilievi circostanti soggetti a collassi e scorrimenti in blocco.

**Fig.27** - DTM dell'orografia circostante l'area del Pero: si osserva la scarpata tettonica che sovrasta l'abitato con la strumentazione inclinometrica installata

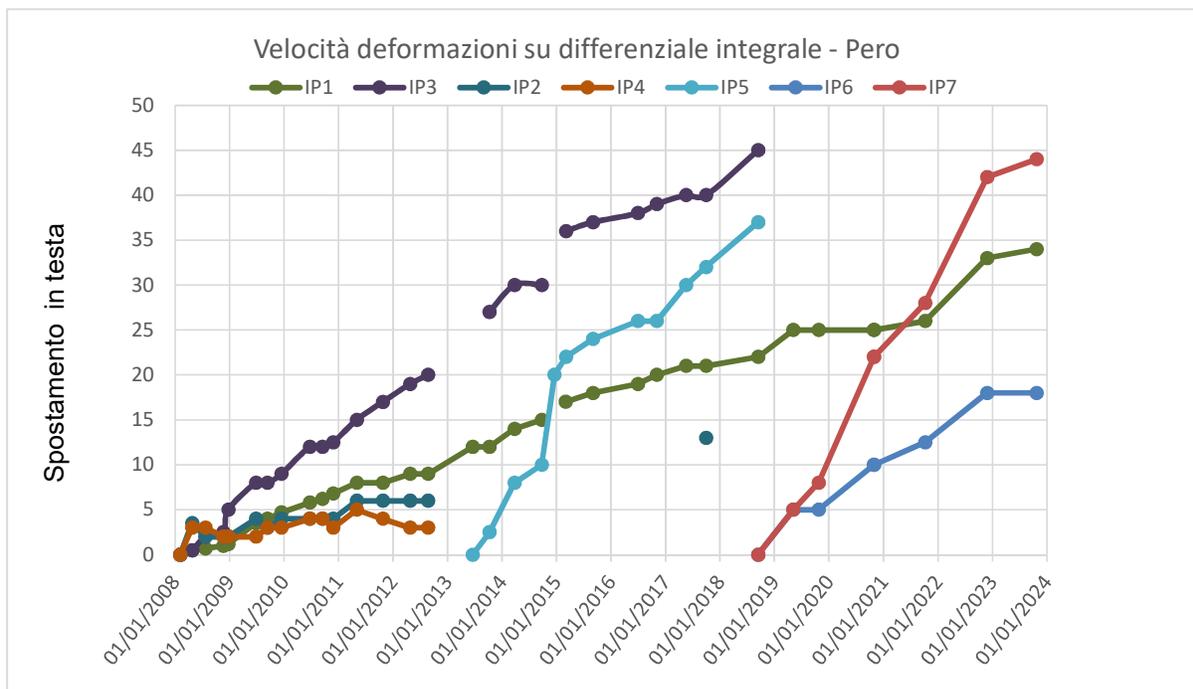
Le deformazioni rilevate dal 2008 indicano una ciclicità nelle stasi e nelle riattivazioni degli spostamenti: in particolare le pause avvengono sempre in concomitanza di periodi caratterizzati da un regime pluviometrico modesto e pertanto comprendono sempre i mesi estivi con un possibile allargamento ai mesi autunnali o primaverili. Analogamente le riattivazioni autunno-invernali possono subire anticipazioni o posticipazioni mensili.

**Fig. 28** - Velocità delle deformazioni nel periodo 2008-2023 – Nel grafico sono espresse le deformazioni date dal differenziale integrale sui singoli inclinometri: mentre su IP6 e IP7 si confermano le velocità di spostamento in linea con il trend degli anni precedenti, IP1 mostra un gradiente di velocità minore poiché subisce progressivamente una rotazione alla base della tubazione inclinometrica vista la presenza della superficie di scivolamento a fondo foro. IP5 essendo strumentato con sonde fisse dal 2020 non consente di risalire alle deformazioni cumulate fornite dal differenziale integrale.

Salvo l'incremento anomalo dell'autunno 2014, complessivamente il trend della deformazione, indica una velocità media del fenomeno franoso di 4-5 mm/anno nella zona centrale (45 mm in IP3), e una progressione della deformazione inferiore, quasi dimezzata, nella zona periferica, per un totale di 20 mm in IP1.

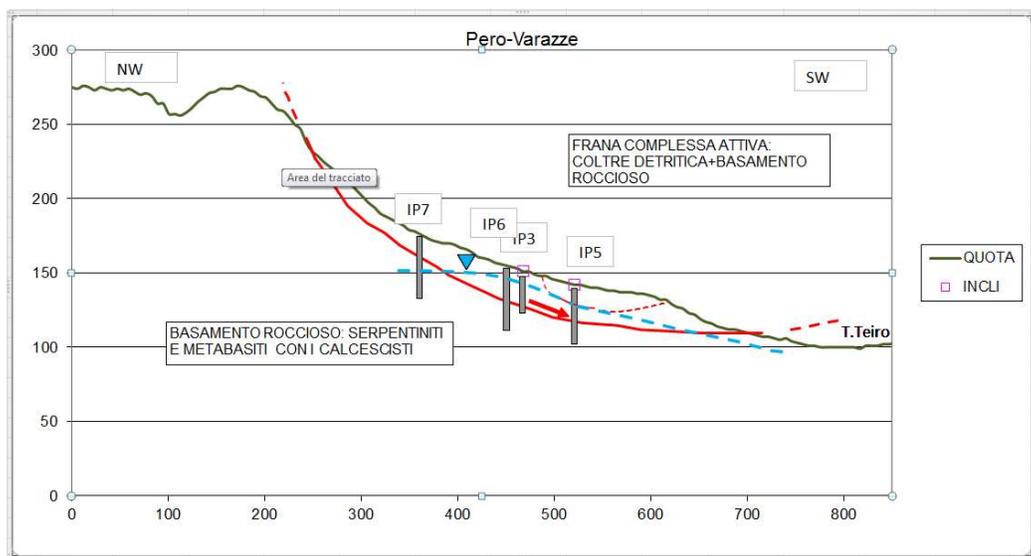
Fig.29 - Sezione della frana del Pero

Per quanto riguarda la zona centrale ove è installato IP5, dal 2015 si è osservata una decelerazione dopo l'incremento di 10 mm/3mesi dell'autunno 2014, per un totale di 37 mm di spostamento e successivamente dal 2018 un nuovo incremento. Inoltre gli inclinometri IP6 e IP7 hanno rilevato le deformazioni alle profondità attese e già identificate dagli inclinometri storici. Dalla figura seguente emerge che la zona centrale della frana, monitorata da IP3, arriva a registrare valori doppi di spostamento rispetto alla zona periferica (IP1) in un regime piezometrico costante. Da rilevare che lo spostamento registrato nella zona a monte con IP7 mostra una velocità piuttosto elevata, comparabile con l'attività del 2014 (22 mm/2 anni). Di seguito si propone una sezione che rappresenta la superficie di scivolamento principale riscontrata dall'analisi dei dati inclinometrici (Fig.29).

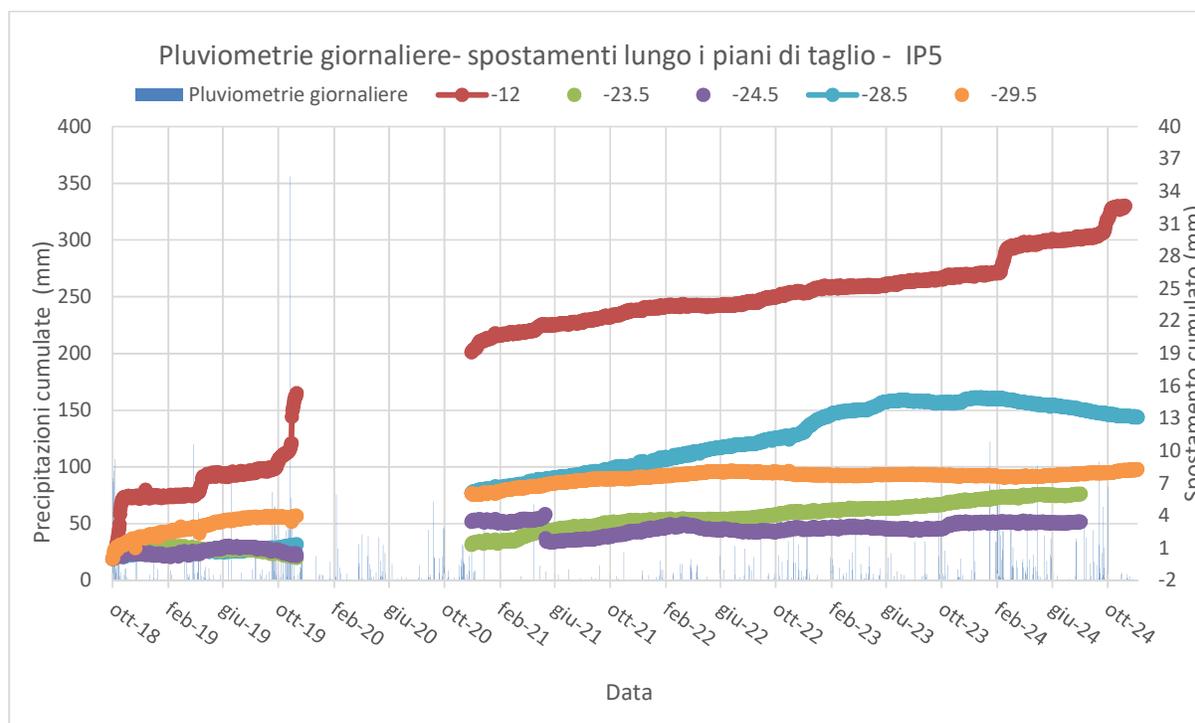
Fig. 30 – Rappresentazione del confronto tra precipitazioni mensili e spostamenti registrati dalla sonde automatiche di IP5.

Il corpo di frana risulta in continua evoluzione e quindi solo parzialmente sensibile agli eventi meteorici: sia nella parte periferica che in quella centrale si riscontrano risposte ad eventi prolungati/intensi e stasi in periodi secchi, salvo eccezioni nel cinematismo a seguito di eventi alluvionali con deboli incrementi prolungati nel tempo. Date le dimensioni del complesso coltre franosa-substrato alterato e disarticolato che scorre su un basamento a profondità prossime a 30 m, ne segue come siano fondamentali gli aspetti relativi alla scadente qualità geomeccanica e alla gravità, entrambi concause al dissesto in atto.

Il rapporto tra eventi meteorici e movimenti del versante dal 2008 al 2023 (dal 2018 al 2024 per IP5) è descritto nei grafici seguenti (Figg.30-31-32-33-34-35).

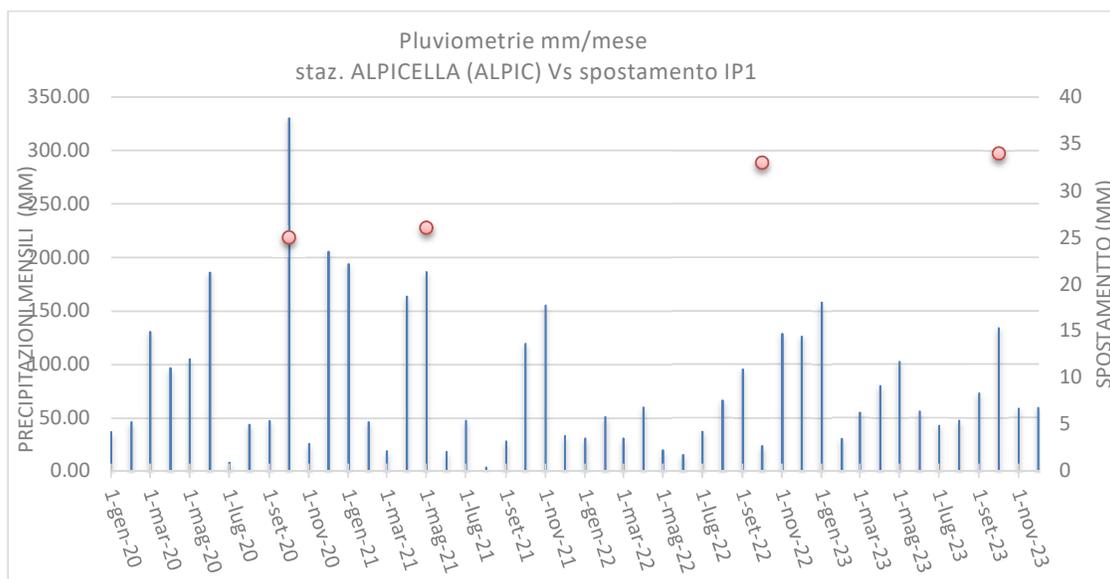
Fig. 31 – Andamento pluviometrico mensile, (stazioni Il Pero e Alpicella) e letture inclinometriche IP1 - periodo 2020-2023

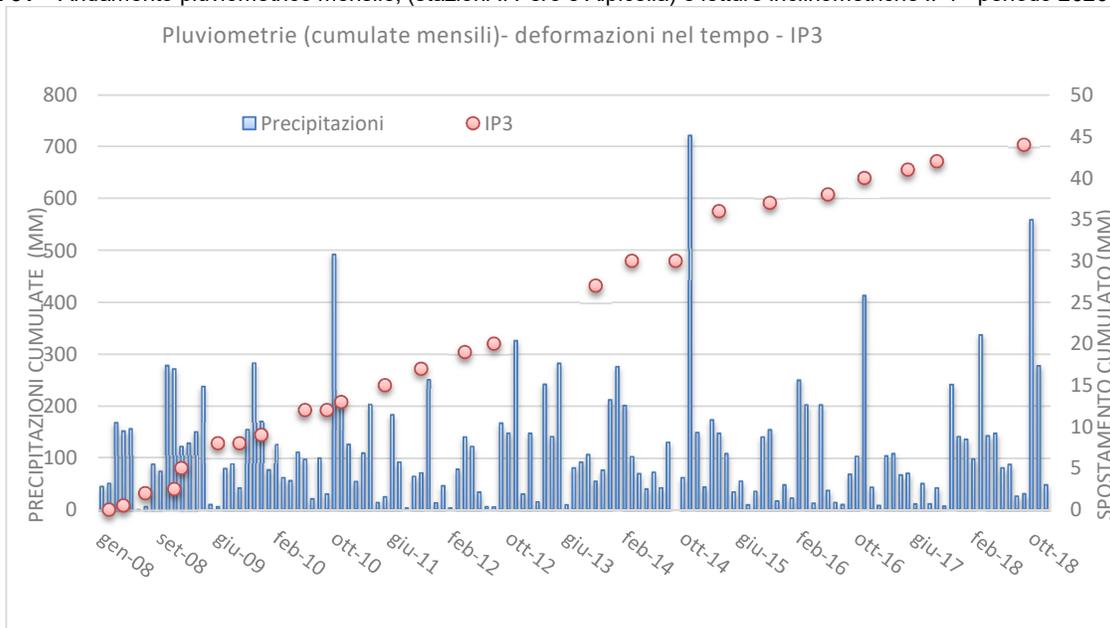
Fig. 32 – Andamento pluviometrico mensile, (stazioni Il Pero e Alpicella) e letture inclinometriche IP3 – periodo 2008-2018.

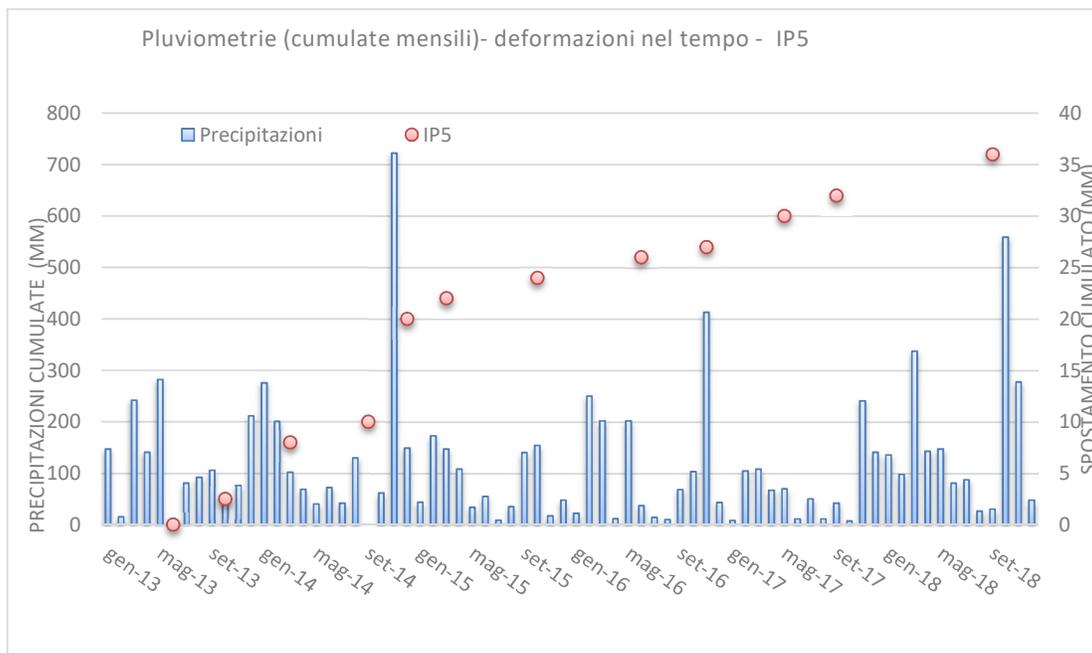
**Fig. 33** – Andamento pluviometrico mensile, (stazioni Il Pero e Alpicella) e letture inclinometriche IP5 – periodo 2013-2018.

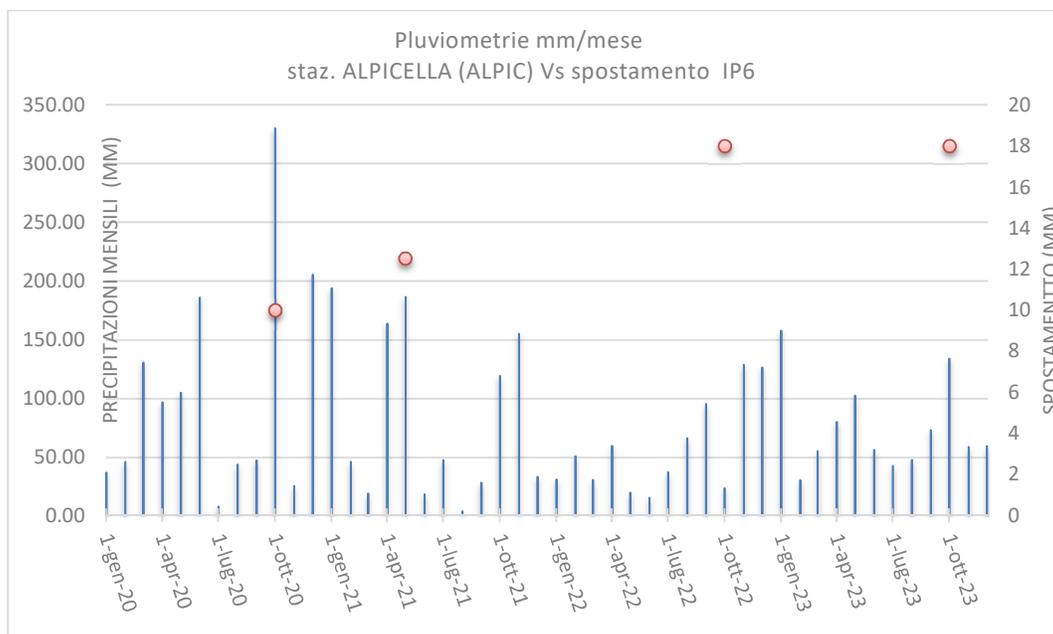
**Fig. 34** – Andamento pluviometrico mensile, (stazioni Il Pero e Alpicella) e letture inclinometriche IP6 - periodo 2020-2023.

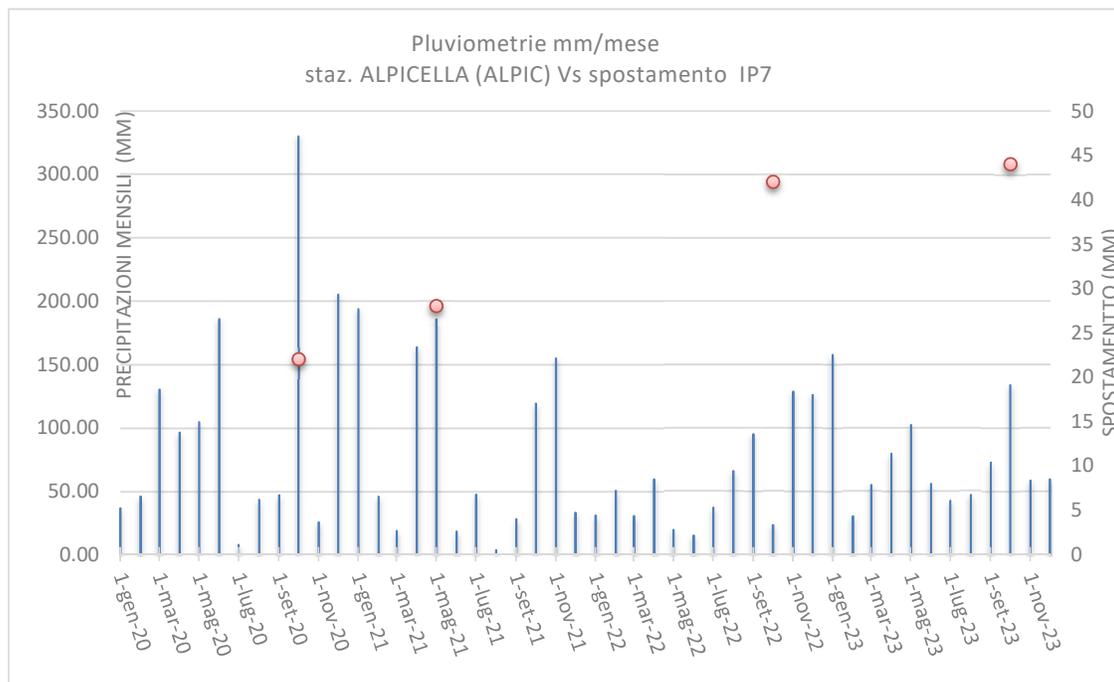
Fig. 35 – Andamento pluviometrico mensile, (stazioni Il Pero e Alpicella) e letture inclinometriche IP7 - periodo 2020-2023.
