# GE007 Lemeglio- Moneglia (GE)

## 1. Inquadramento del sito

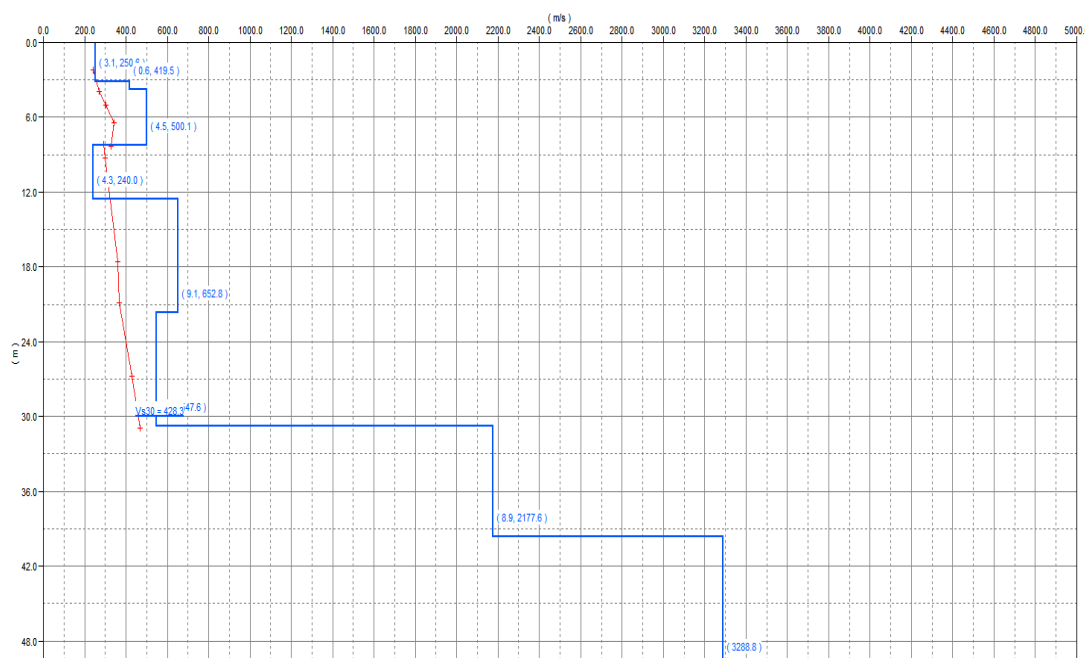
Nel mese di luglio 2011 è stata eseguita una prospezione sismica realizzata con la metodologia MASW, che consente di ricostruire la distribuzione media delle onde S in profondità (Fig.3). Dall’elaborazione si delinea la seguente stratigrafia nella zona ove risulta ubicato S15: da 0 a 3 metri è presente un primo livello di coltre detritica, da 3 a 31 metri materiali più competenti assimilabili ad una roccia alterata o ad deposito addensato con alternanze di livelli meno competenti e da 31 m a fondo indagine bedrock sismico.

**Fig. 3** - Prova MASW del pendio in frana: si osservano la coltre detritica, il basamento disgregato (strato intermedio) e a maggiore profondità l’ammasso roccioso interessato dalla discontinuità principale a 48 m.

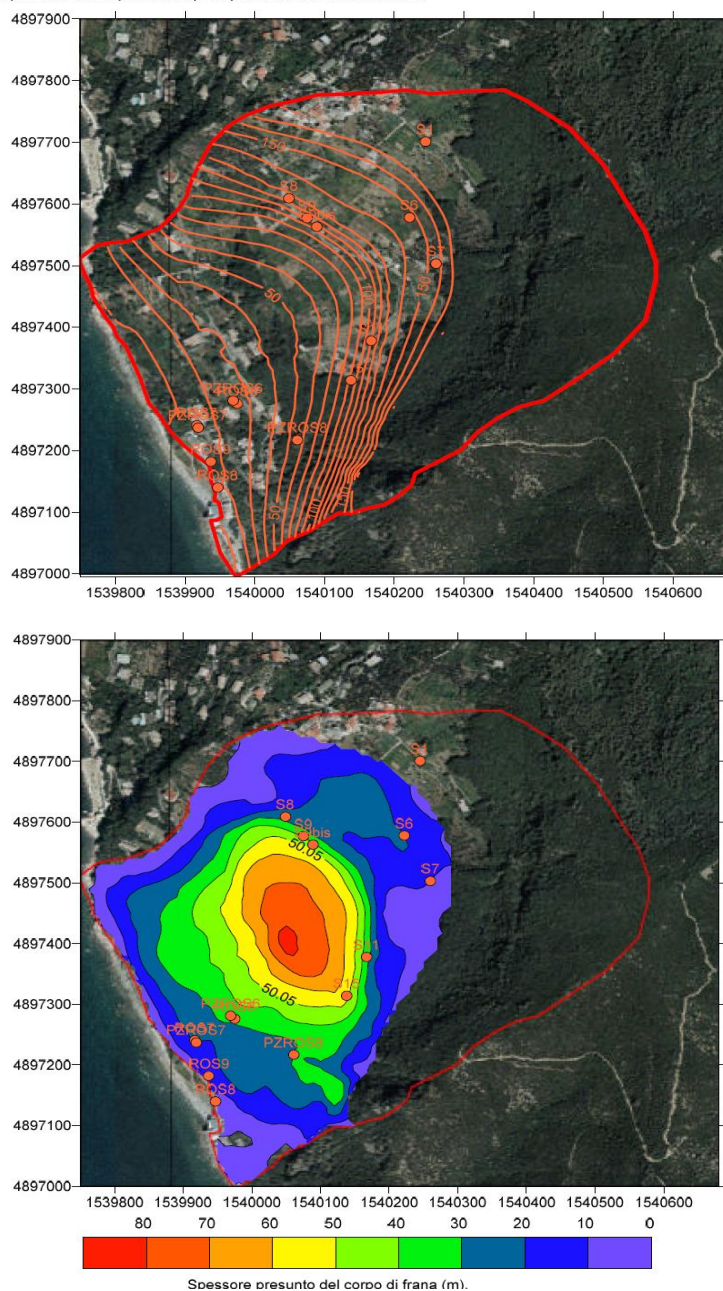
della frana di Lemeglio. Come si può vedere dalla figura seguente nella parte centrale l'accumulo detritico potenzialmente può superare i 50 m di spessore facendo stimare il volume coinvolto nel movimento in circa 7 milioni di m<sup>3</sup> (Fig.4).

Frana Le Meglio (Moneglia). In rosso la perimetrazione del corpo di frana (fonte Regione Liguria).  
Isobate presunte superficie di taglio (m slm, equidistanza 20 m).  
Spessore presunto del corpo di frana (m).  
Volume presunto del corpo di frana poco più di 7.000.000 di metri cubi.

**Fig.4** - modello geologico della frana di Lemeglio con la posizione degli inclinometri e le isobate.

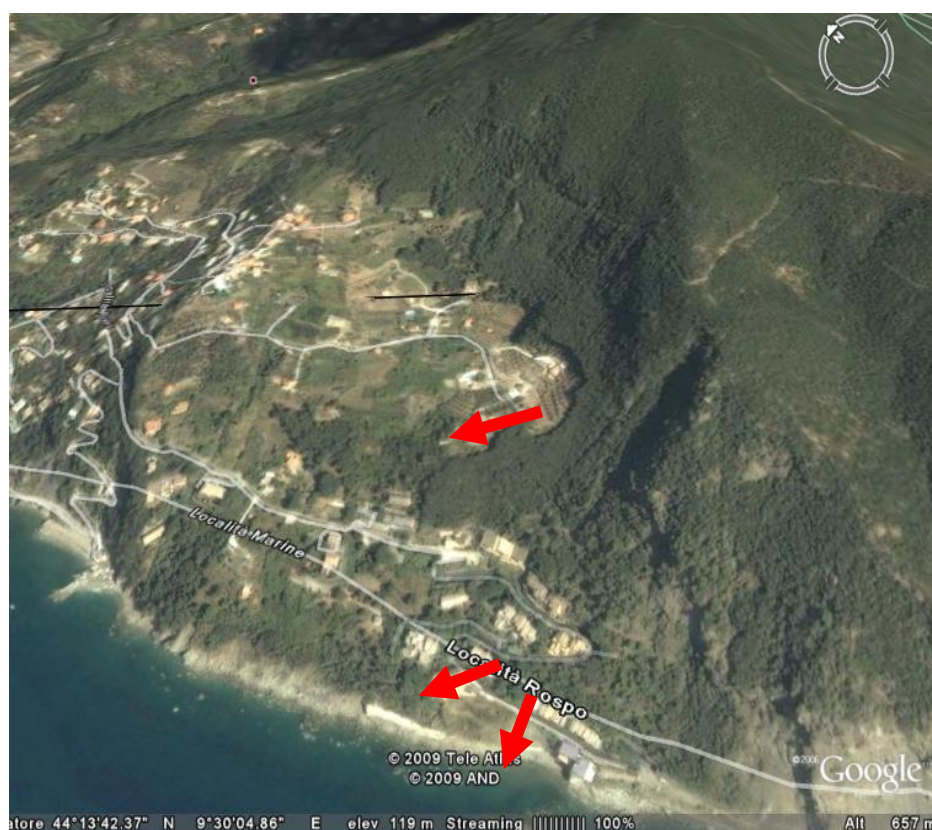
Il monitoraggio ha consentito di identificare e comprendere il cinematisma delle deformazioni presenti e tuttora agenti sul sito di Lemoglio, nonostante la strumentazione inclinometrica utilizzabile sia ridotta rispetto a quella di partenza: I dati registrati nel giro di due anni (2009-2011) hanno in ogni caso permesso di identificare, la presenza di piani di scorrimento e il tasso di spostamento: nella zona del fronte attivo i movimenti sono arrivati a valori pari a 26-27 mm in direzione W (profondità del piano di taglio 21 m e 14 m) mentre la zona a monte della zona residenziale monitorata da S15 ha subito ancora spostamenti nel 2011 fino a 29 mm lungo il piano di scollamento principale (48 m di profondità). La parte a monte adiacente il centro storico di Lemoglio non sembra ad oggi soggetta a movimenti (Figg.17 e 18).

**Fig.17** - Direzione di movimento della frana che interessa il sito di Lemoglio

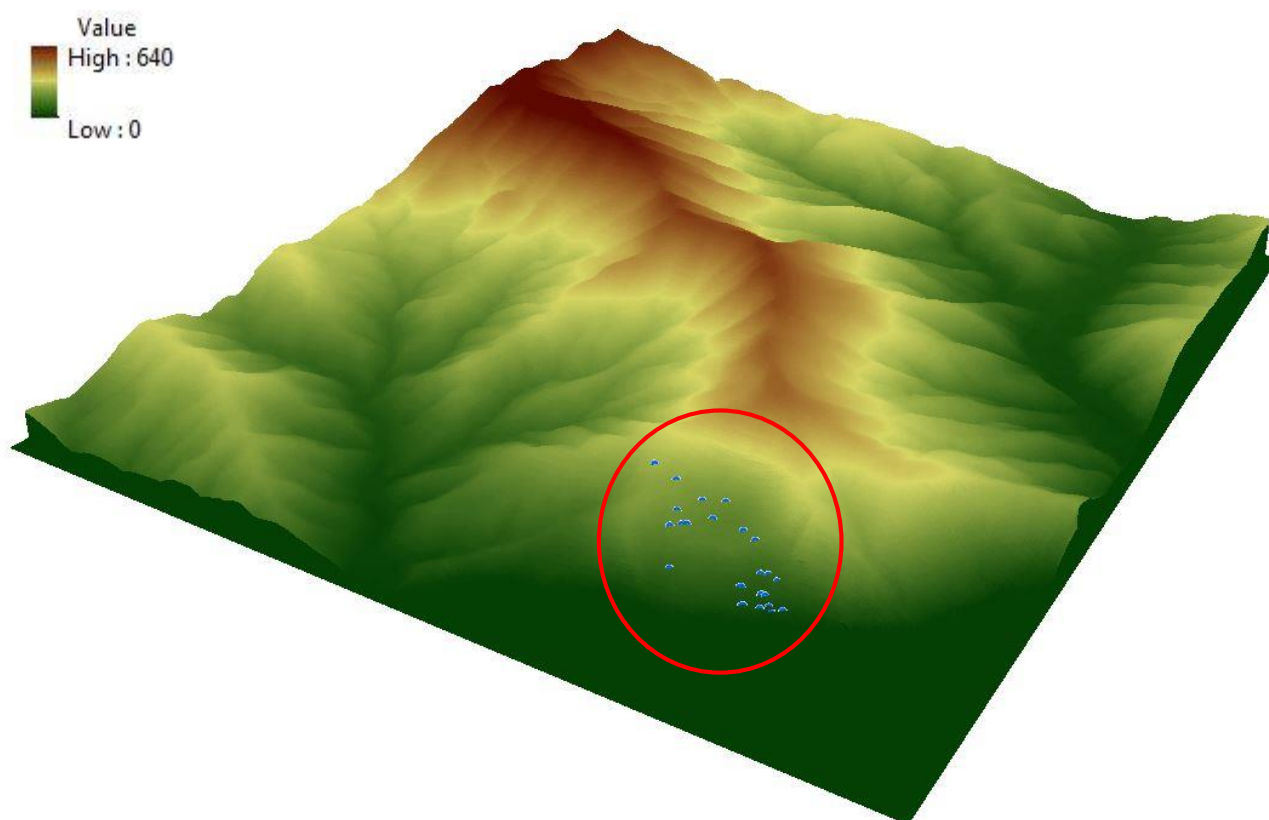
**Fig.18** - DTM dell'orografia del pendio che sovrasta la zona residenziale di Lemeglio: si noti l'estensione dell'accumulo franoso pianeggiante ove risulta ubicata la strumentazione inclinometrica e piezometrica che contrasta con il coronamento a monte

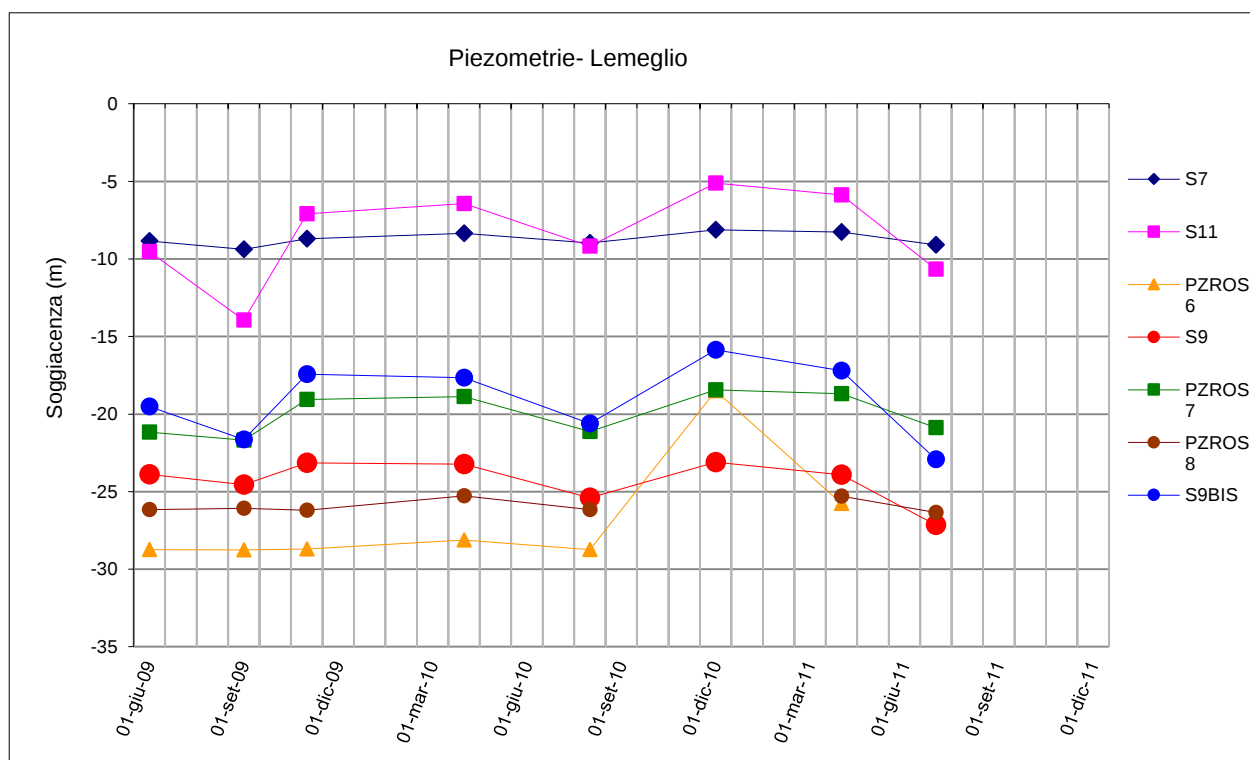
**Fig. 22** - Soggiacenza della falda.

Dalle relazioni pregresse si era osservato una notevole variazione del livello della falda da valori di circa 7-10 m nel settore centrale a valori di 20-25 m sia nel settore centrale che inferiore con escursioni del livello da pochi metri fino anche a 7-8 m: tale fenomeno così come già delineato potrebbe indicare la presenza di flussi sotterranei localizzati (Fig. 22). I dati raccolti dal 2007 hanno confermato il quadro idrogeologico sopradescritto in cui si può anche osservare che la deformazione

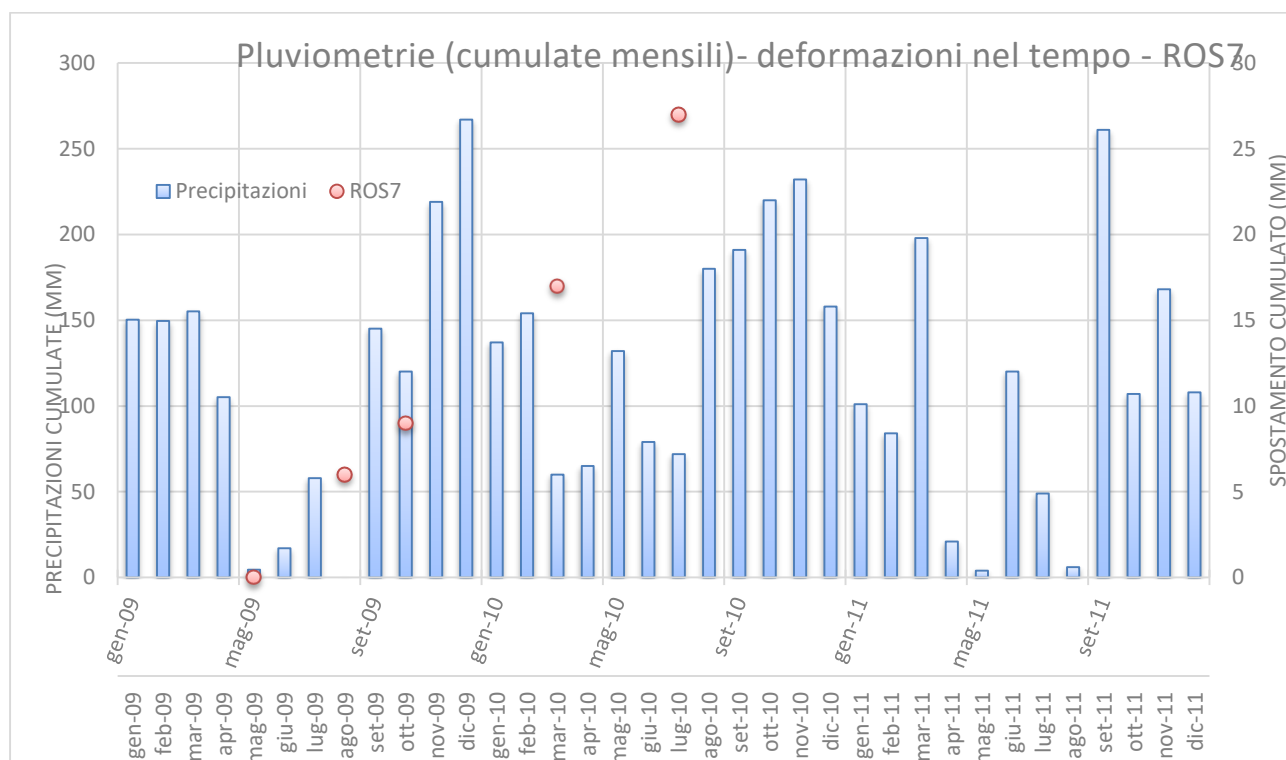
precipitazione di oltre 250 mm nel mese di settembre, mentre la restante parte dell'anno non ha visto periodi di particolare intensità precipitativa. Dall'osservazione dei grafici seguenti (Figg.24, 25 e 26) si rileva come gli incrementi degli spostamenti siano difficilmente rapportabili alle precipitazioni e quindi non si rilevino quasi periodi di quiescenza per quanto riguarda ROS7 e ROS9 (deformazione continua): infatti il pur breve periodo di monitoraggio ARPAL ha evidenziato una progressione costante della deformazione per arrivare poi alla definitiva rottura degli inclinometri. Sembrerebbe quindi che la parte a valle sia in movimento costante tanto da non far intuire alcuna decelerazione del movimento, che invece viene registrata nel trend deformativo di S15 che mostra invece periodi di spostamento più intensi e periodi di decelerazione.

**Fig. 24** – Andamento pluviometrico mensile (stazione SARA) per gli anni 2009-2010 in relazione alle letture inclinometriche ROS7 – 2009-2011

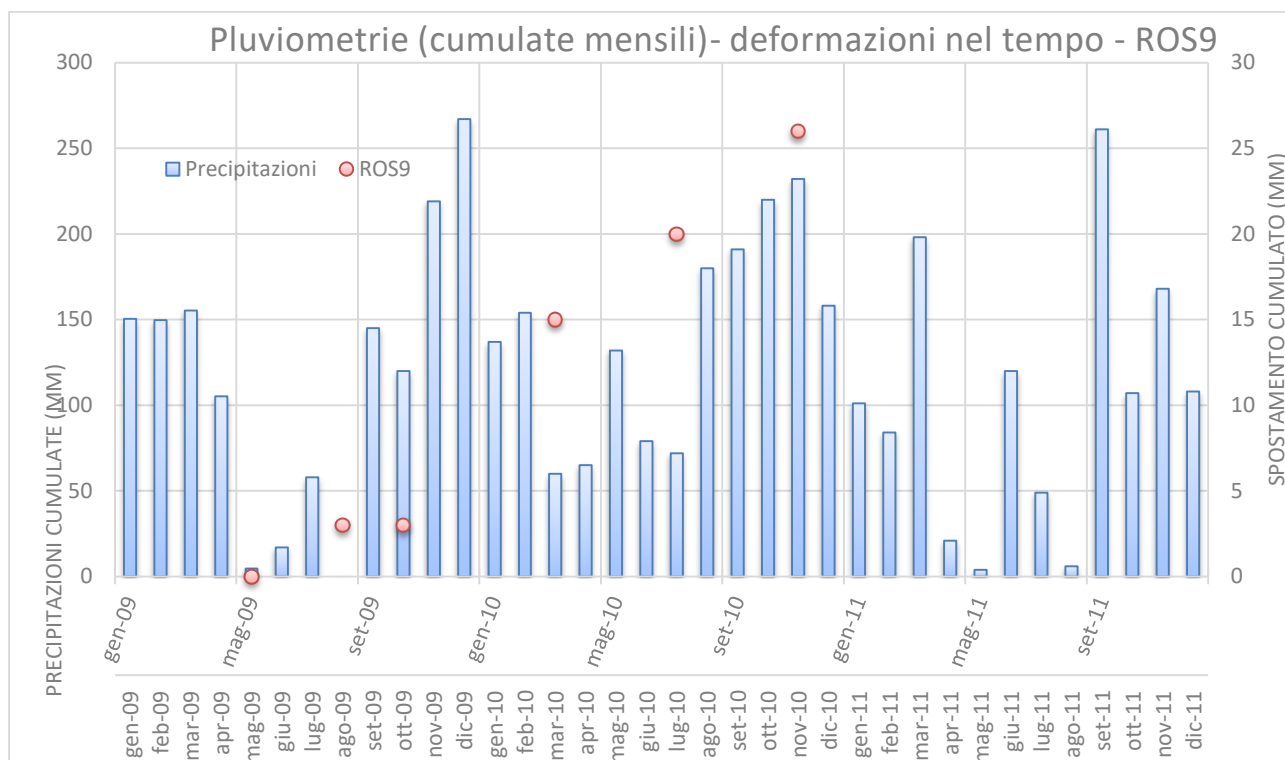
**Fig. 25** – Andamento pluviometrico mensile (stazione SARA) per gli anni 2009-2010 in relazione alle letture inclinometriche ROS9 – 2009-2011

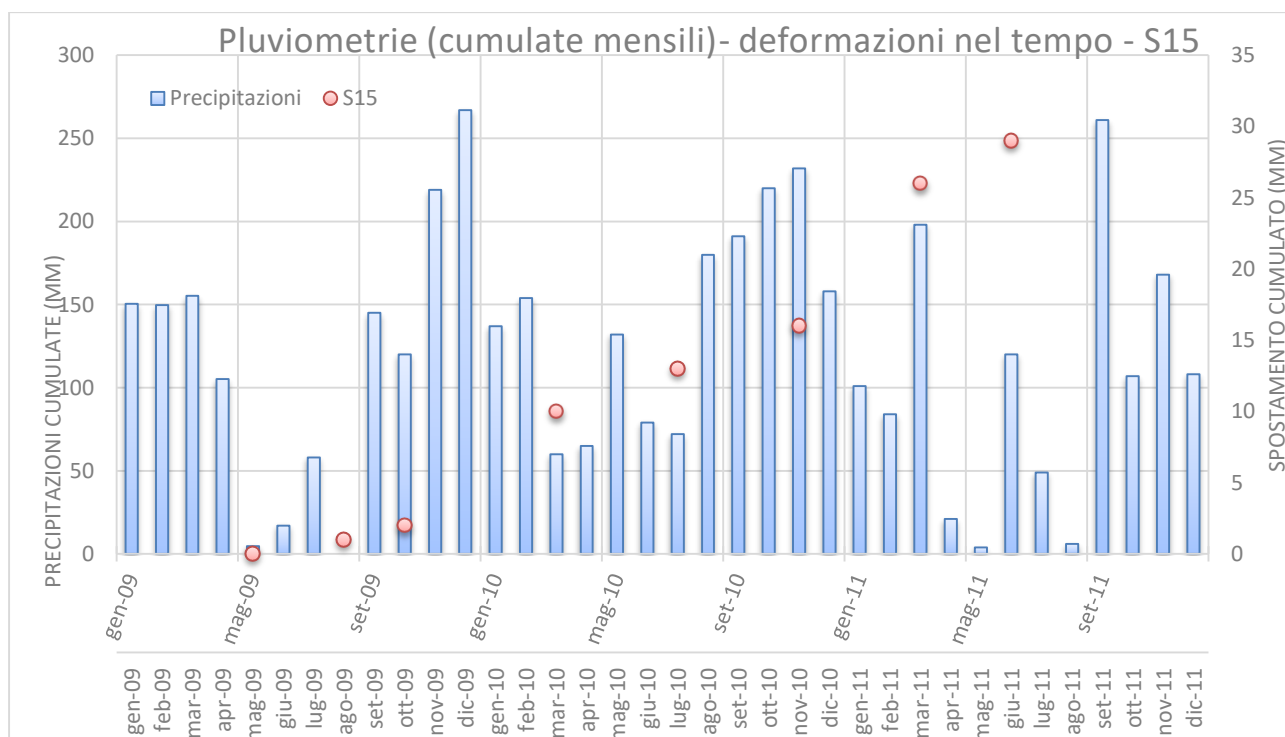
Le caratteristiche del versante in dissesto, la notevole potenza della massa franosa e l'elevata profondità del piano di taglio (48 m), sarebbero tali, in generale, da non consentire una influenza diretta sul movimento da parte degli eventi meteorici ("deformazione profonda da creep"). A ciò si aggiunge anche il fatto che le escursioni della falda, peraltro sempre presente nel sottosuolo, non sembrano influire sugli spostamenti rilevati nei diversi periodi di monitoraggio. Sembra logico pensare che la gravità e l'azione erosiva continua del mare siano in grado di movimentare a impulsi la frana di Lemoglio.

**Fig. 26** – Andamento pluviometrico mensile (stazione SARA) per gli anni 2009-2010 in relazione alle letture inclinometriche S15 – 2009-2011
