GE010 - Pietrafraccia-Ronco Scrivia (GE)

1. Inquadramento del sito

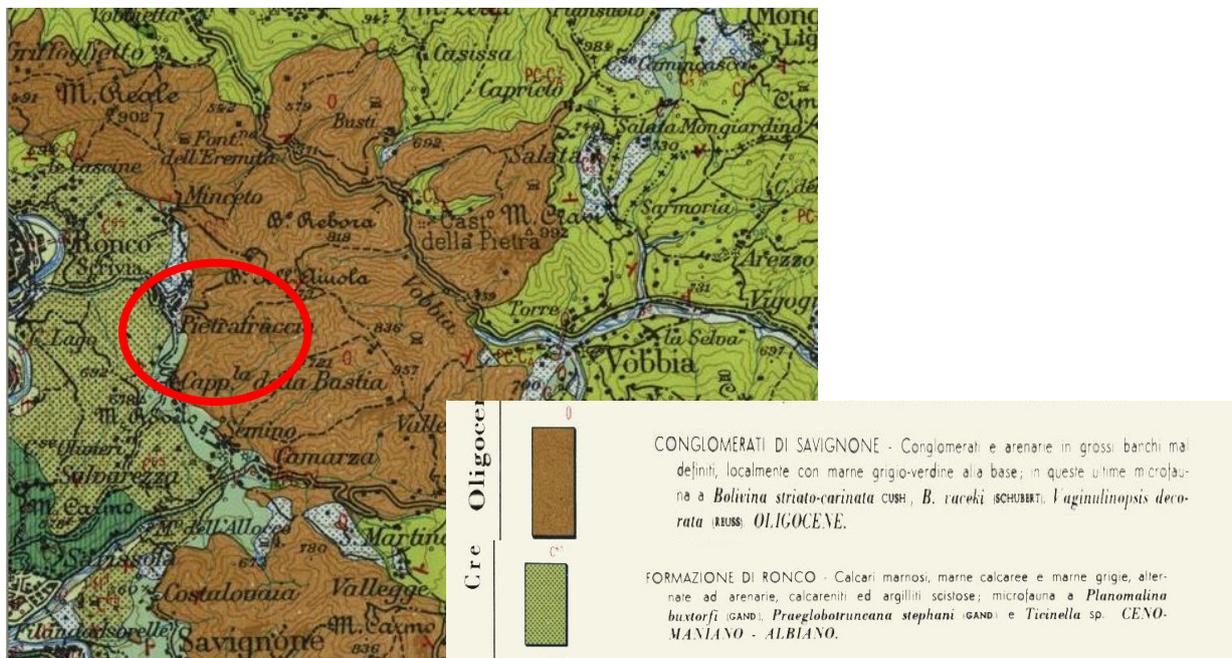
Fig.1 - Stralcio Carta Geologica d'Italia sc.1:100.000

L'abitato di Pietrafraccia occupa la parte medio alta di un versante lambito da una frana di colamento che si sviluppa dal paese fino al fondovalle: in particolare il paese è fondato su un dosso costituito dalla Formazione di Ronco e dalle Argilliti di Montoggio ed, in parte, su un'estesa copertura detritica originatasi dal disfacimento dei Conglomerati di Savignone (Fig.1); questi ultimi, inoltre, occupano la parte più acclive del versante che insiste sull'abitato (*"Atlante dei Centri Abitati Instabili della Liguria"* – CNR- Prov, Genova, 2004).
