# GE028 Sottana-Davagna (GE)

## 1. Inquadramento del sito

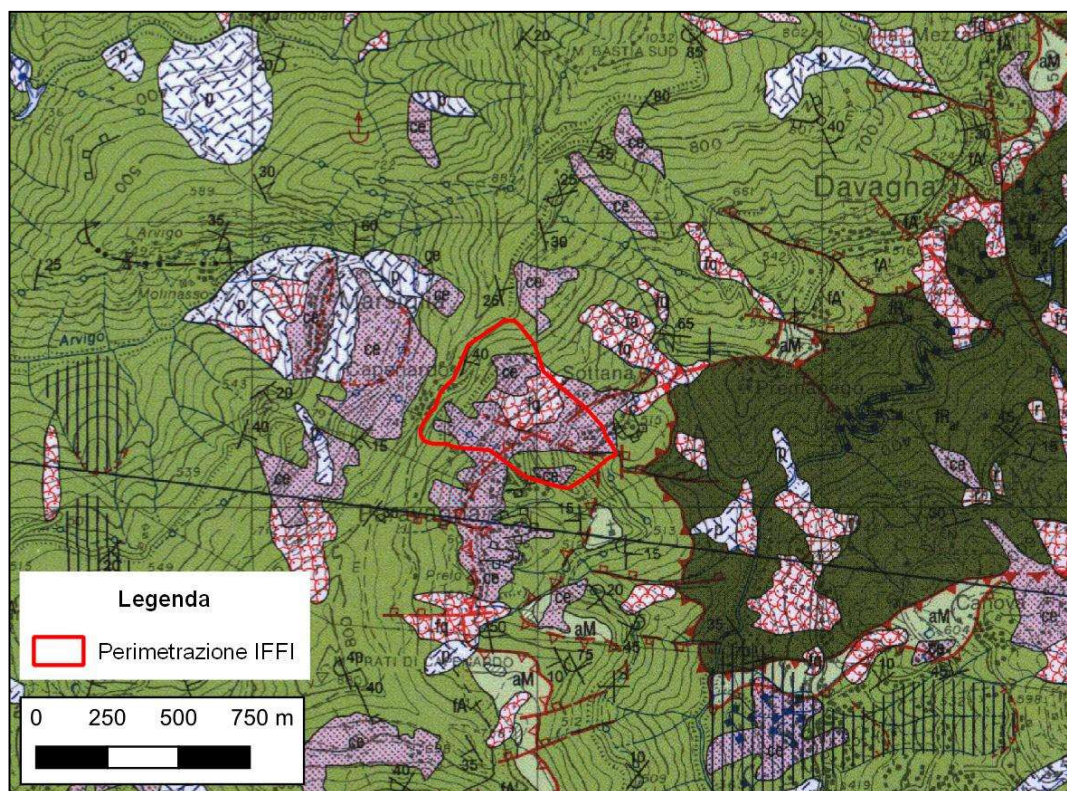
**Fig. 1** - Stralcio Carta Geologica Regionale con elementi di Geomorfologia (CGR), Tav. 214.3 "Bargagli" (scala originale 1:25.000). fA= formazione di Monte Antola; fR=formazione di Ronco. Per la legenda dei simboli e dei litotipi non riportati nel presente documento, far riferimento alla legenda della carta originale. Le aree interessate da instabilità ricadono all'interno del perimetro IFFI – IdroGEO (linea rossa).

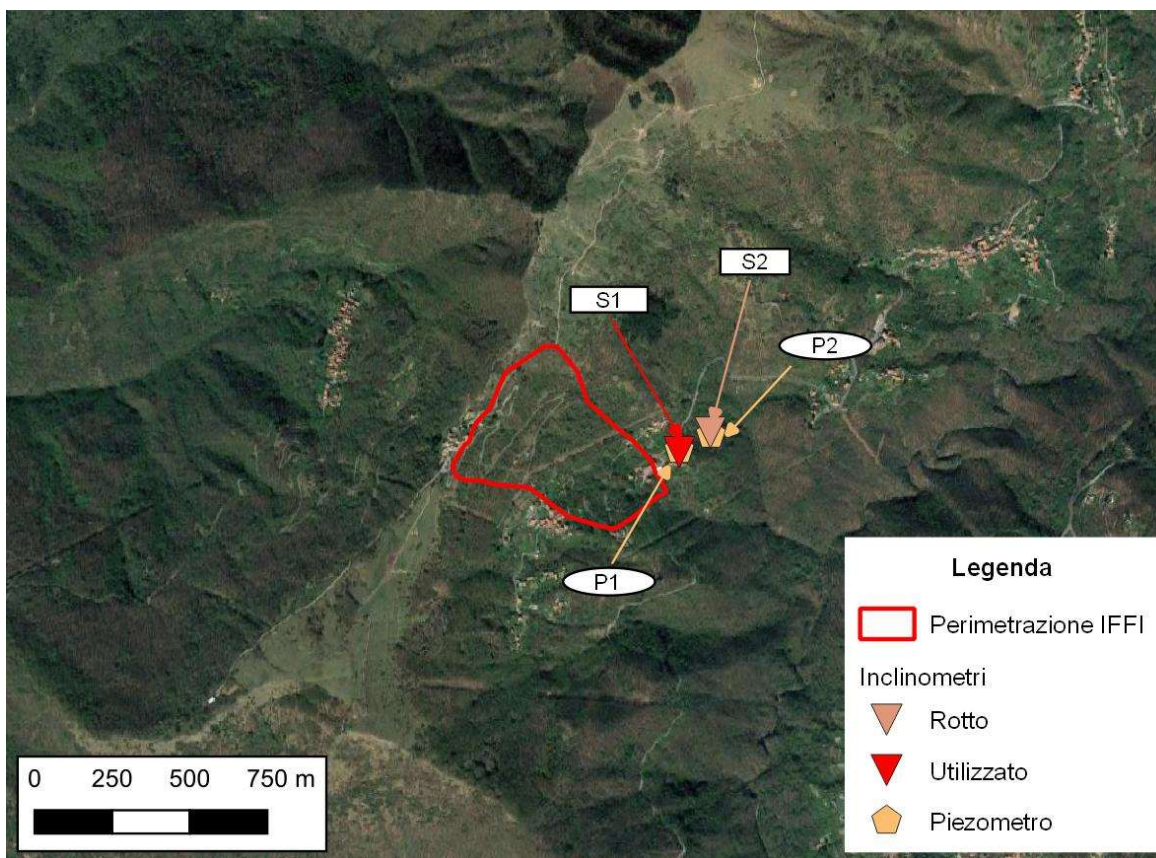
Nel corso dell'anno 2015 è stata verificata da parte di ARPAL la strumentazione inclinometrica (S1 e S2) e piezometrica (P1 e P2), che risulta ubicata lungo il pendio a valle della sede stradale e in prossimità di un esteso corpo franoso perimetrato IFFI - IderoGEO (Fig. 4). In seguito al sopralluogo è stato possibile prendere in carico l'inclinometro S1; l'inclinometro S2 è invece risultato tagliato e non utilizzabile. Per quanto riguarda i piezometri, trattandosi di strumenti automatici, non si è modificata la tipologia di monitoraggio in carico a professionisti fino a tale data. Dopo alcuni anni di interruzione delle letture per la scarsa rappresentatività degli strumenti installati nel sito, nel 2020 su richiesta di Regione Liguria è stata eseguita la lettura dell'inclinometro S1. Il monitoraggio è stato poi sospeso anche negli anni 2021 e 2022.

**Fig. 4** - Ubicazione degli inclinometri S1 e S2 e dei piezometri P1 e P2.

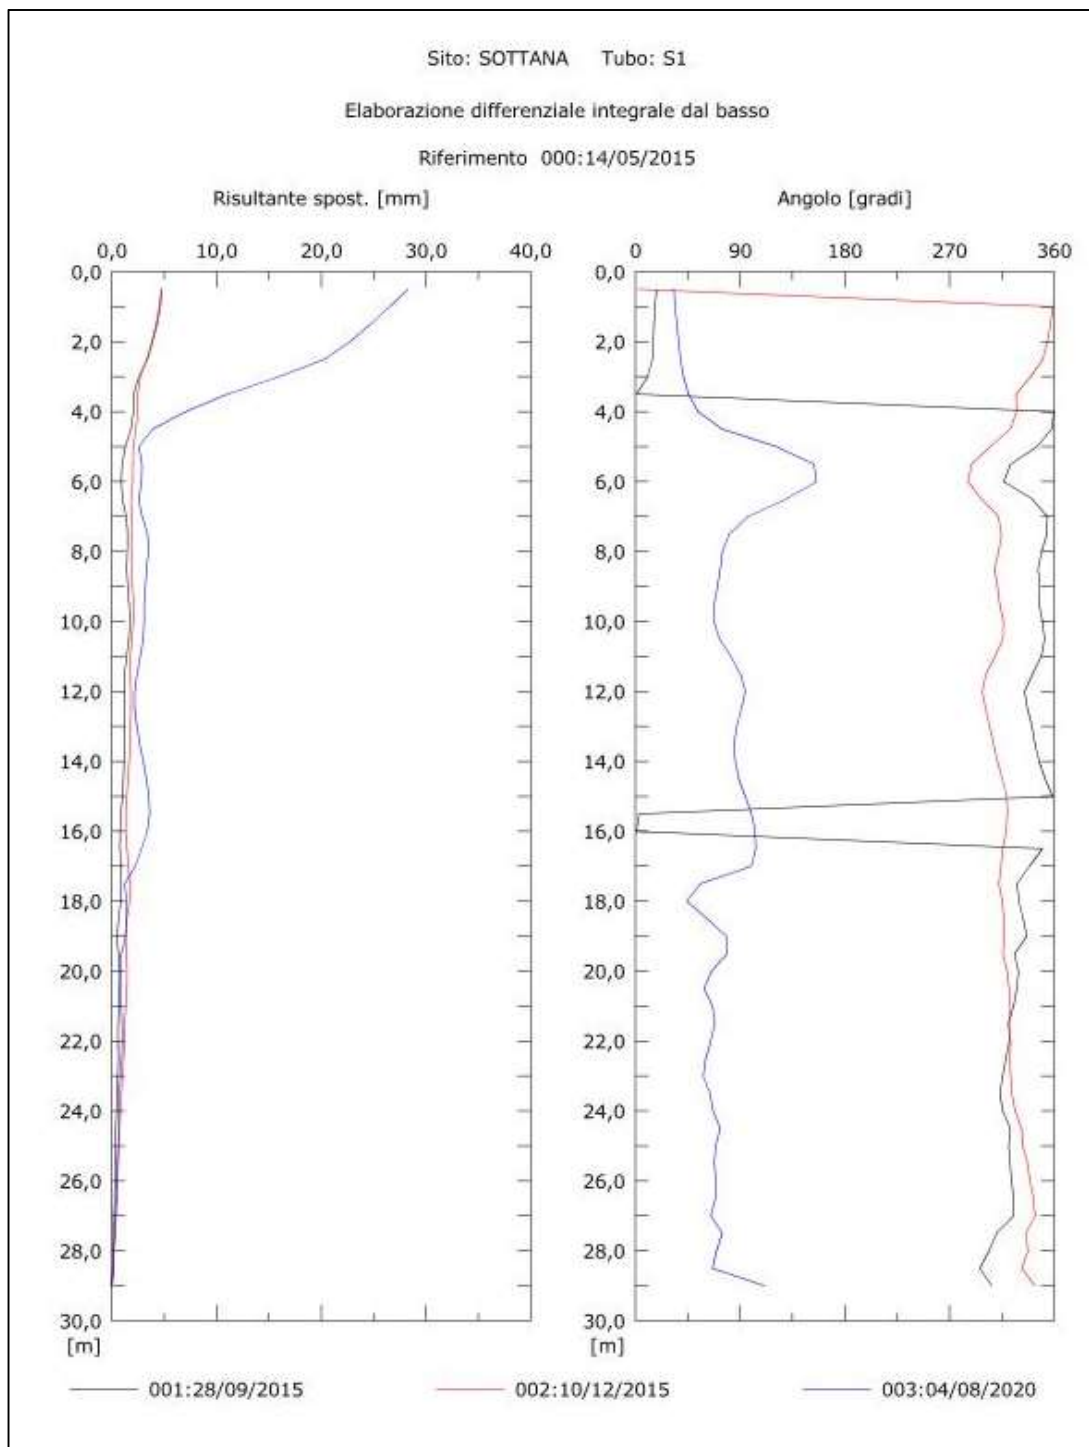
La lettura ha evidenziato, rispetto al 2015, un movimento relativamente superficiale con un picco a -3 m da p.c. ed un valore totale di spostamento pari a circa 28 mm in direzione E-NE (azimut pari a circa 60°): tale deformazione è responsabile dell'evoluzione dello stato fessurativo presente sulla sede stradale. Rispetto alle letture del 2023, nel 2024 lo spostamento in testa tubo risulta inferiore al millimetro ed il picco di deformazione a -3 m registra un incremento estremamente contenuto, al di sotto della risoluzione strumentale.

**Fig. 6a** - Grafici relativi all'elaborazione differenziale integrale (risultante degli spostamenti) dell'inclinometro S1, fino all'anno 2020.

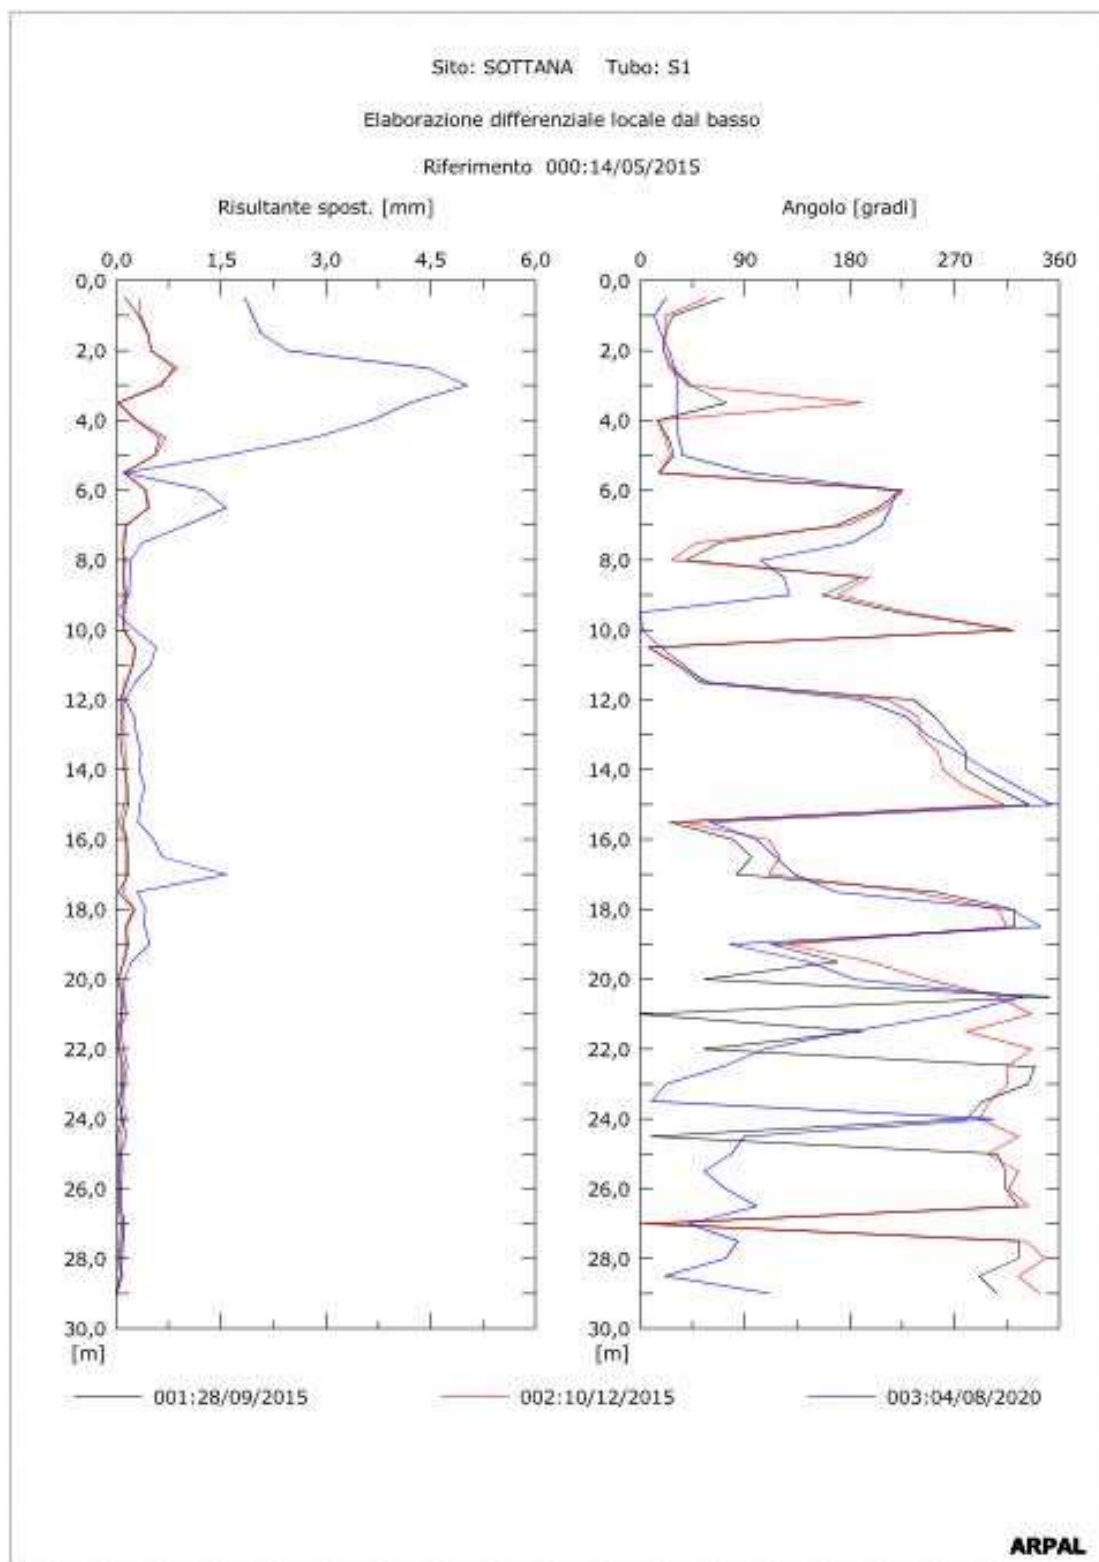
**Fig. 6b** - Grafici relativi all'elaborazione differenziale locale (spostamenti locali) dell'inclinometro S1, fino all'anno 2020.

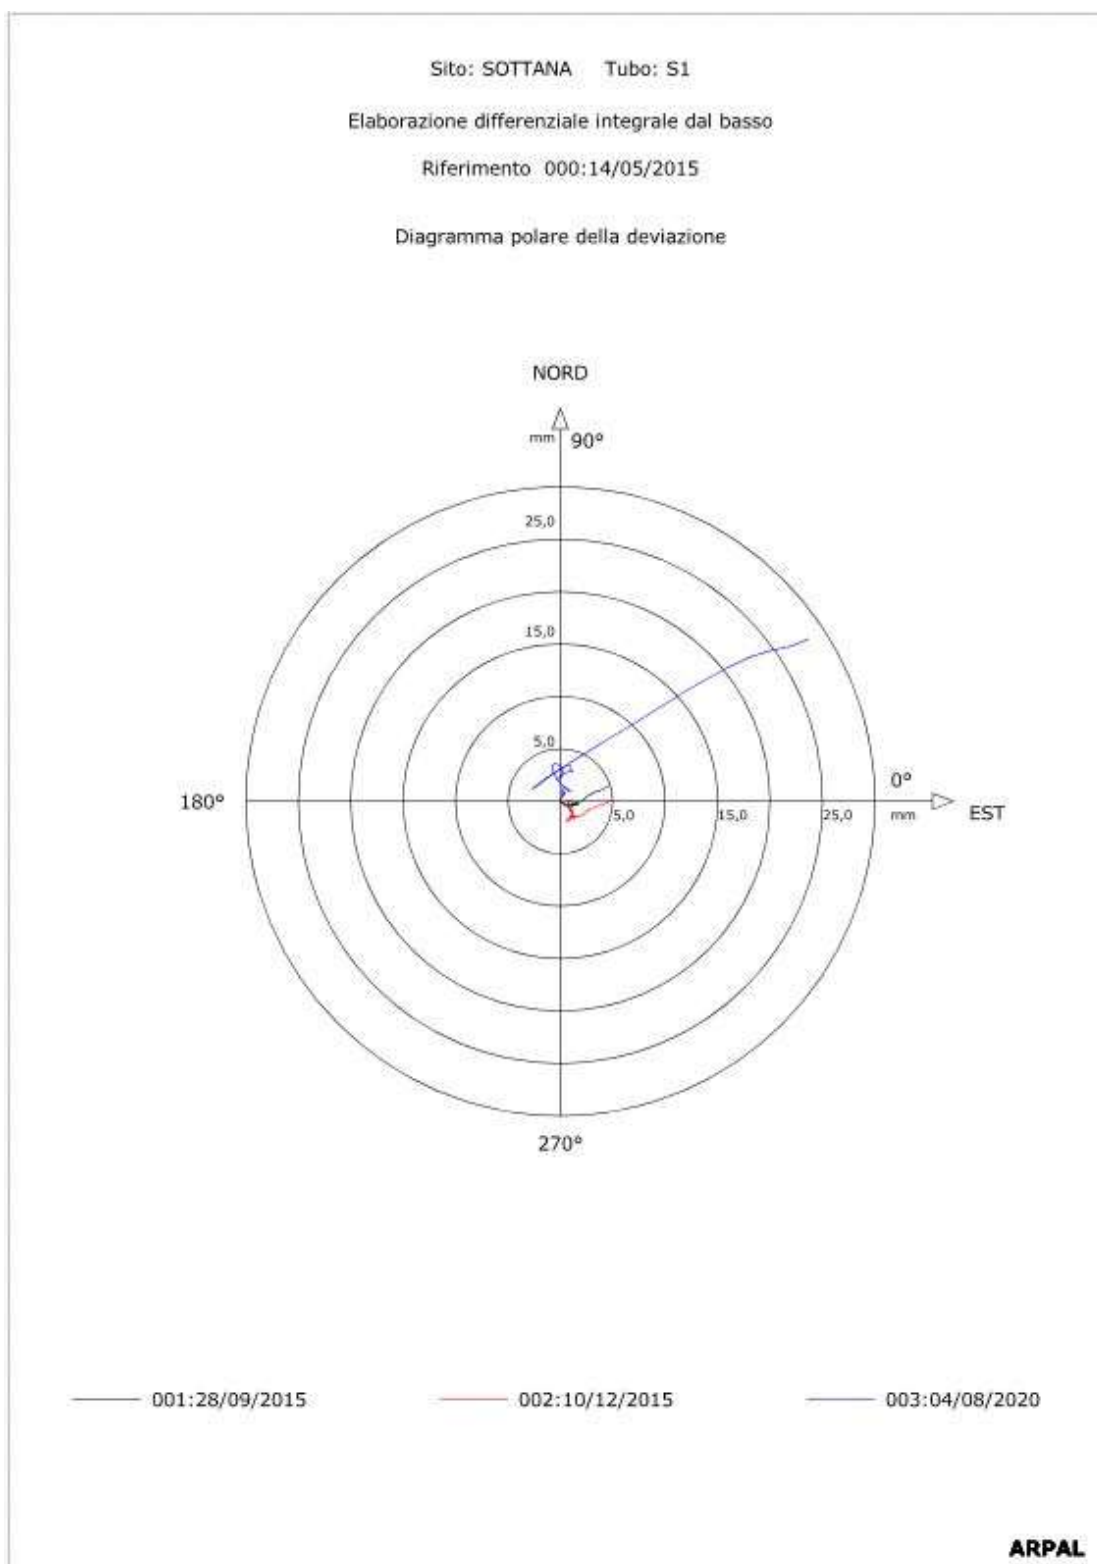
Fig. 7 - Grafico relativo all'elaborazione differenziale integrale (diagramma polare della deviazione) dell'inclinometro S1, fino all'anno 2020.

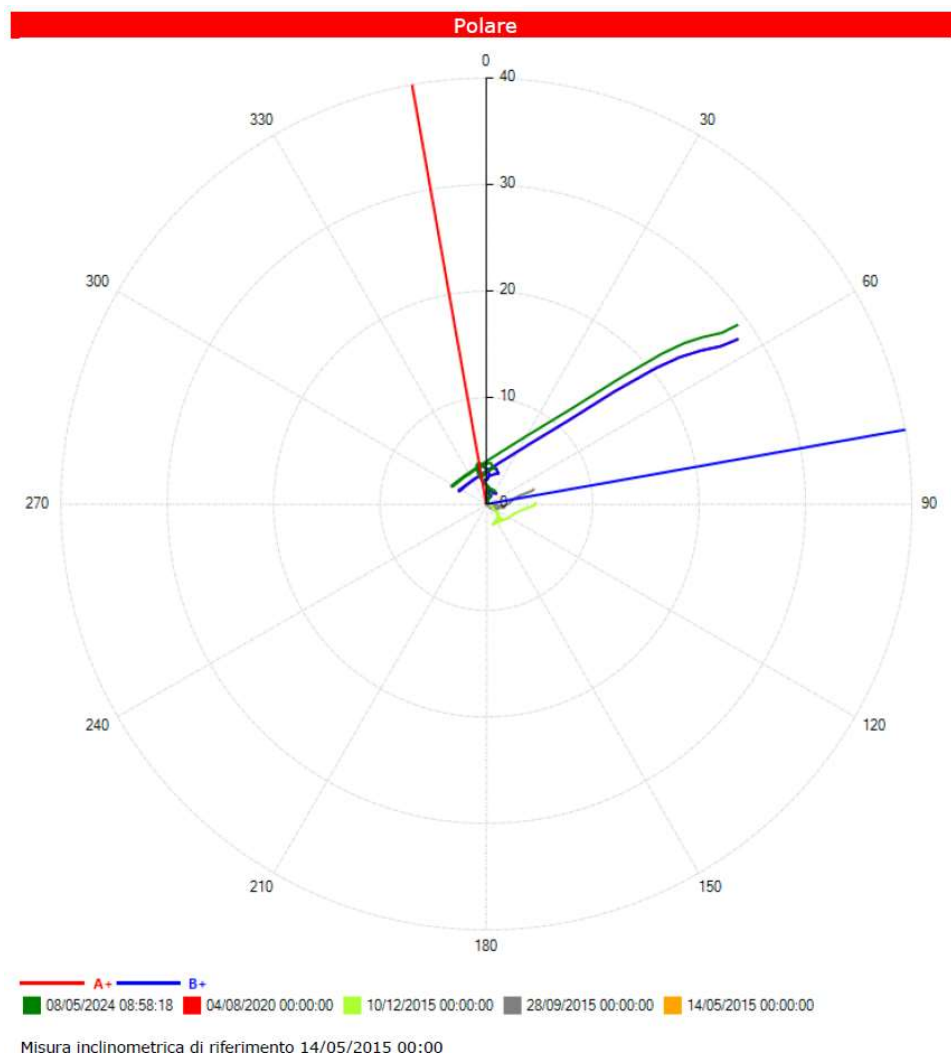
Grazie al monitoraggio del 2023, si è potuto inoltre osservare un incremento dei valori a -17 m con la comparsa di un picco secondario, rimasto stabile nel 2024; tale deformazione, sebbene minore, potrebbe essere la risposta del versante al movimento profondo presente a valle, individuato dall'inclinometro S2 a -22 m circa, che lo ha portato a rottura, e non visibile nelle prime letture in S1. A questo proposito saranno necessarie altre letture per comprendere se tale picco secondario possa essere identificato come un piano di scivolamento oppure possa essere correlato a scostamenti strumentali (Figg. 6 e 7). Nel 2023 l'ultima lettura di esercizio con il sistema precedente, effettuata contestualmente alla nuova lettura di zero, non ha fornito valori attendibili e le misure sono state pertanto invalidate. Si riportano quindi le letture eseguite con tale sistema fino al 2020.

**Fig. 9** - Grafico relativo all'elaborazione differenziale integrale (diagramma polare della deviazione) dell'inclinometro S1, fino all'anno 2024.

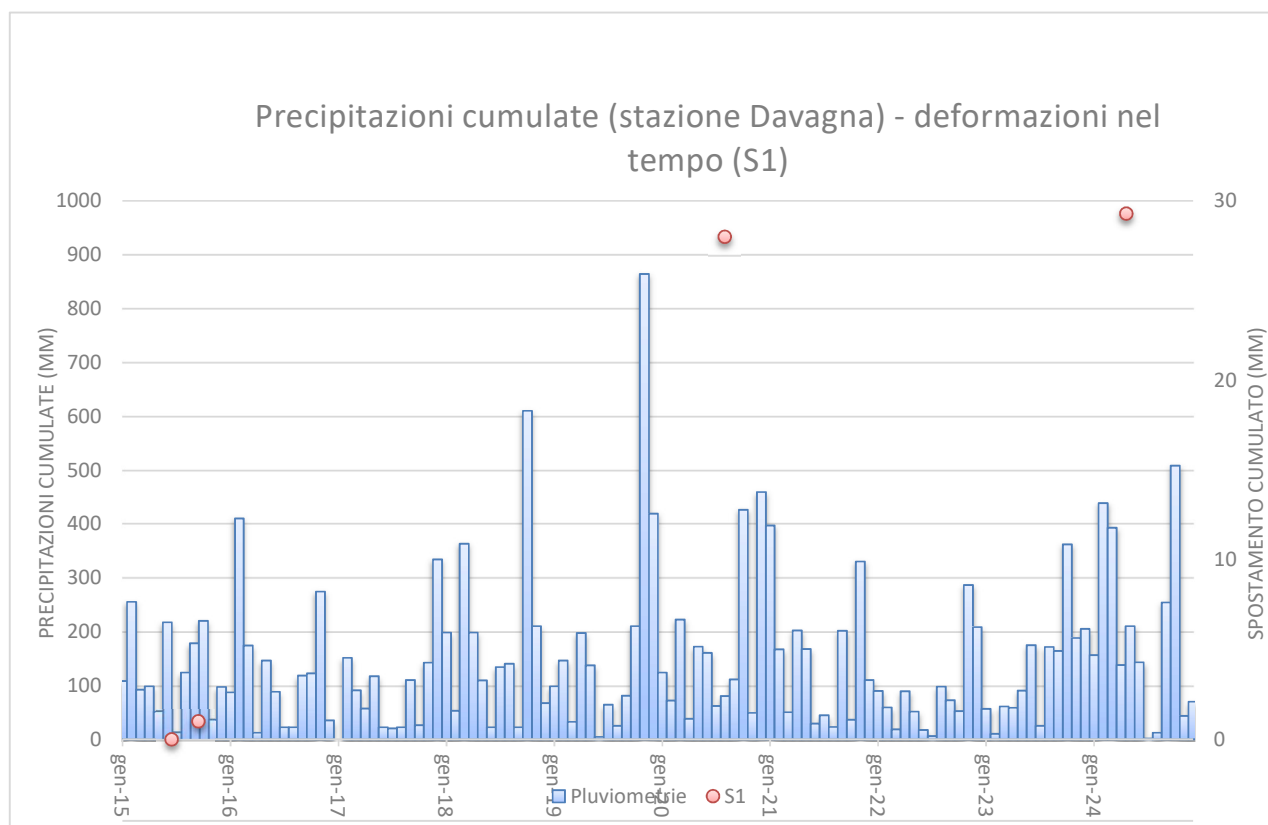
Per quanto riguarda il rapporto diretto che può intercorrere tra le precipitazioni e gli spostamenti del terreno, si può osservare dal 2015 al 2020 un regime pluviometrico piuttosto costante, con piogge distribuite nel corso dell'anno. Fanno eccezione alcune cumulate mensili autunnali negli anni 2018-2020 in cui si superano spesso i 400 mm di pioggia: in particolare si segnalano le cumulate del mese di ottobre 2018 e novembre 2019 con valori rispettivamente pari a 610 mm e 864 mm. Dall'osservazione della figura 13 si rileva come lo spostamento registrato nel mese di agosto 2020 potrebbe essere messo in relazione con le piogge autunnali ma, data la scarsità di letture, risulta difficile rapportarle con gli eventi meteo.

**Fig. 15** – Andamento pluviometrico mensile (stazione DAVAGNA) e letture inclinometriche S1.
