# GE029 - San Rocco-Mortola (Camogli)

## 2. *Analisi dei dati inclinometrici (fuori monitoraggio)*

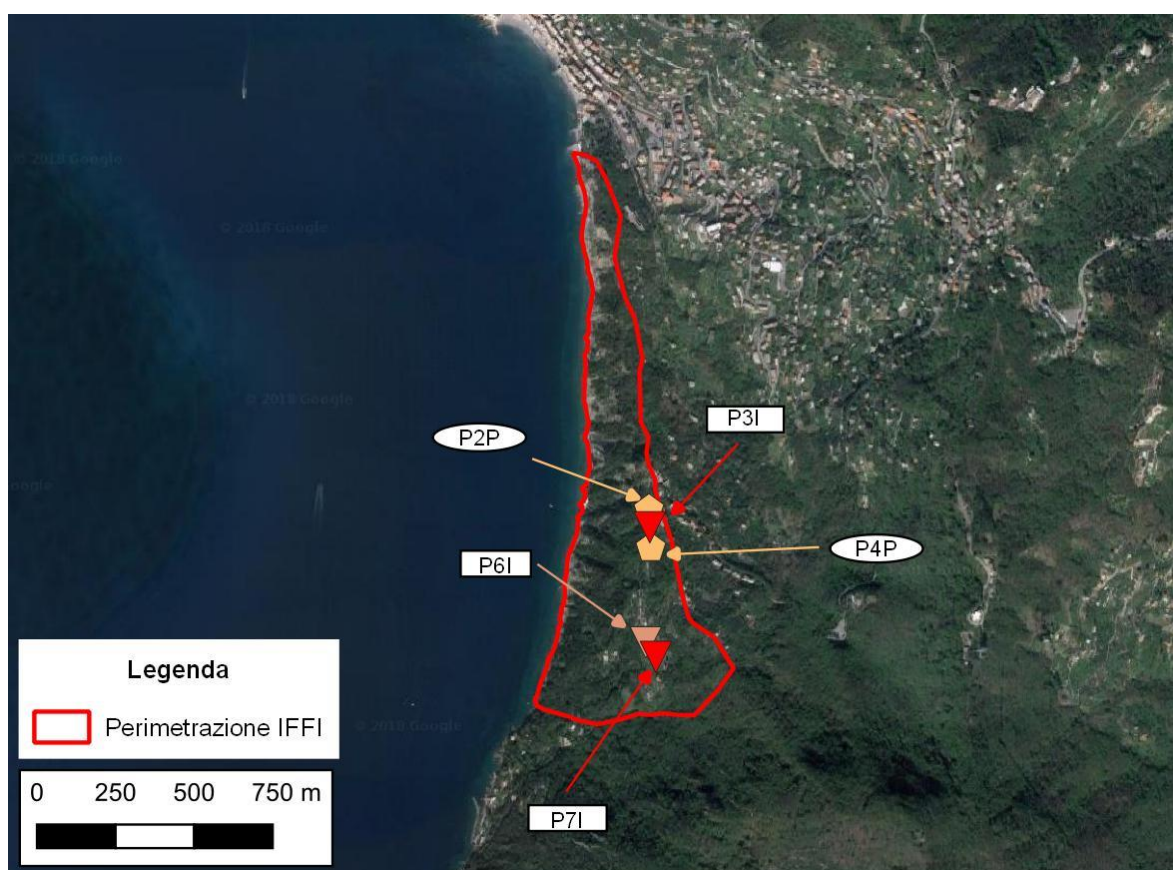
**Fig. 2** - Ubicazione inclinometri P3I, P6I e P7I e piezometri P2P e P4P.

Il sito ha mostrato una sostanziale criticità che riguarda gli inclinometri, dovuta sia alle caratteristiche tecniche delle tubazioni sia al grado di deformazione già in atto. Infatti l'aspetto principale, che riguarda le caratteristiche costruttive, è relativo alla presenza di un diametro ridotto delle tubazioni, rispetto alle installazioni di norma messe in opera (3 pollici), unitamente al fatto che

le tubazioni stesse risultano già molto deformate, consentendo con molta difficoltà la discesa delle sonde inclinometriche. In ogni caso, stando all'attuale grado di deformazione, è stato possibile misurare dal 2017 gli inclinometri P3I, P6I e P7I. Si ribadisce che In tali condizioni con inclinometri di piccolo diametro e in cui sono presenti deformazioni anche di 70 mm (rilevate da un precedente monitoraggio nel periodo 2003-2014 da professionisti), la "luce" disponibile per il passaggio delle sonde risulta ridotta e conseguentemente il restante margine di deformazione risulta limitato nel tempo. Nel 2018 si registra la chiusura dell'inclinometro P6I e una ulteriore difficoltà nel leggere P3I. Nel 2019 si ritiene che le tubazioni per le ragioni sopra esposte possano danneggiare le sonde, cosa in parte già avvenuta, e pertanto si sospendono le misure.
