SP002 - Case Maestri-Deiva Marina (SP)

REMOVER 2008-2024

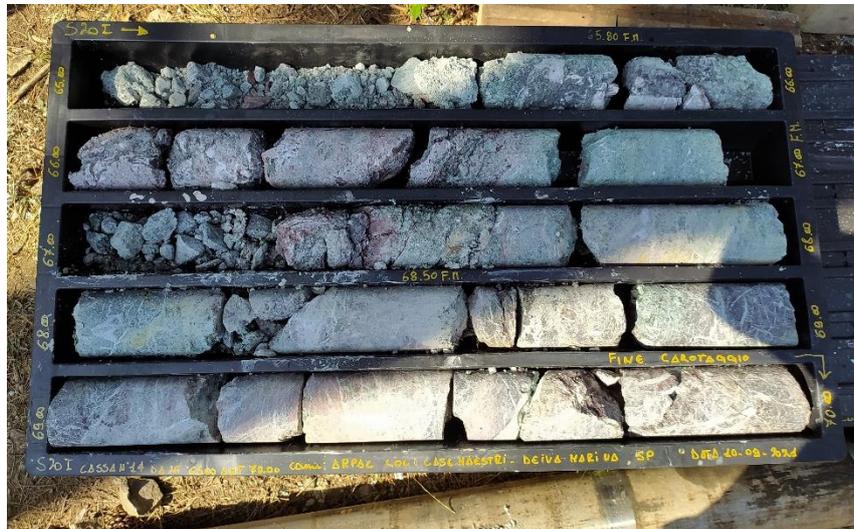
Fig. 3 - Stratigrafia di sondaggio S20I tra 65.0 m e 70 m di profondità: sono ben visibili fasce cataclastiche di potenza metrica.

Dall'analisi delle stratigrafie è emerso un quadro estremamente complesso sia dal punto di vista delle successioni litostratigrafiche, sia per quanto riguarda i rapporti tettonici tra le diverse formazioni attraversate. I contatti si impostano spesso lungo fasce ad alta deformazione caratterizzate da brecce e roccia cataclastica riscontrate anche a profondità rilevanti in tutti i sondaggi (S20I, S21I, S22I) (Figg.7-8-9).

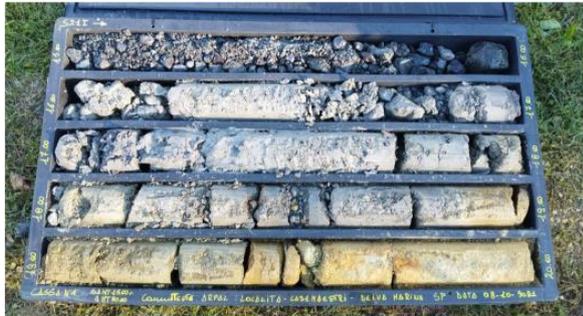
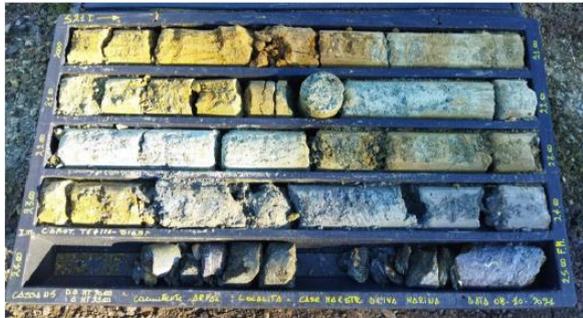
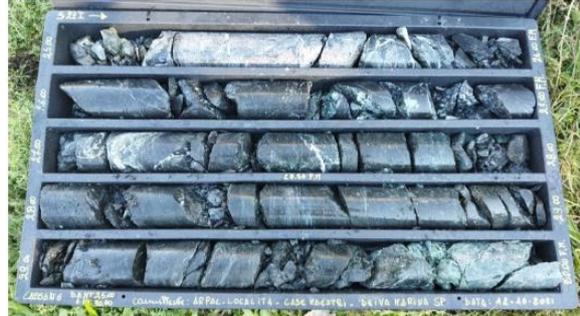
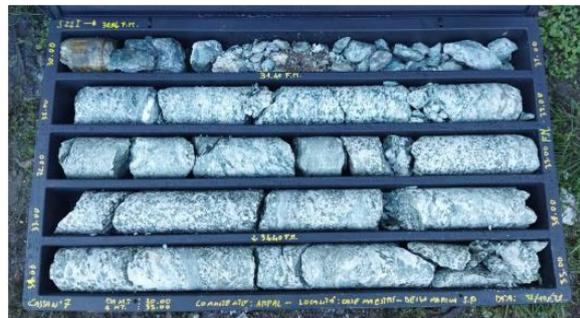
Fig. 8 – S211: estratto di documentazione fotografica relativa al sondaggio S211.

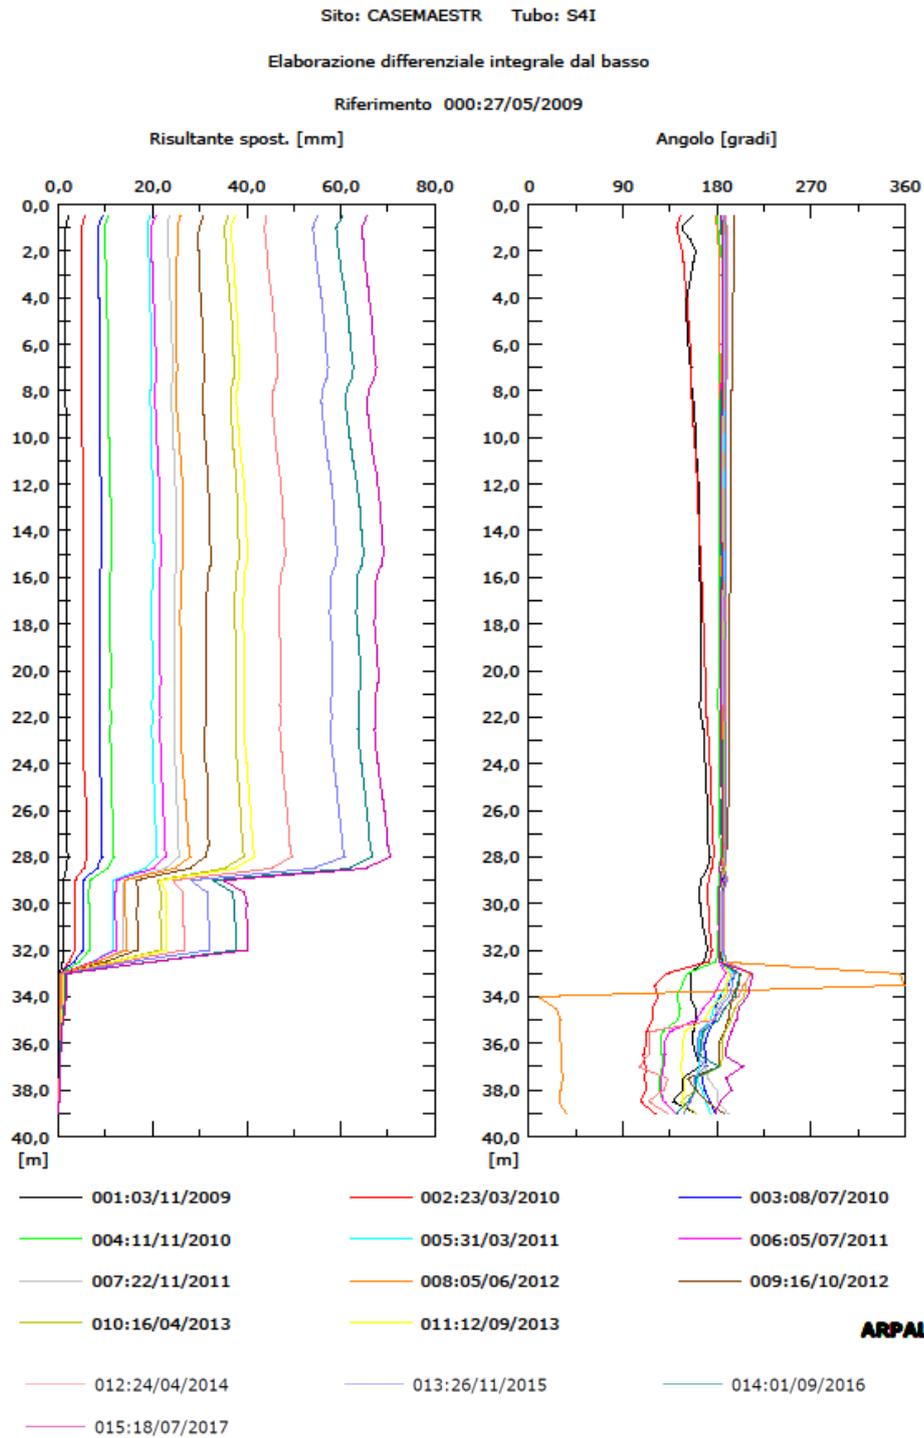
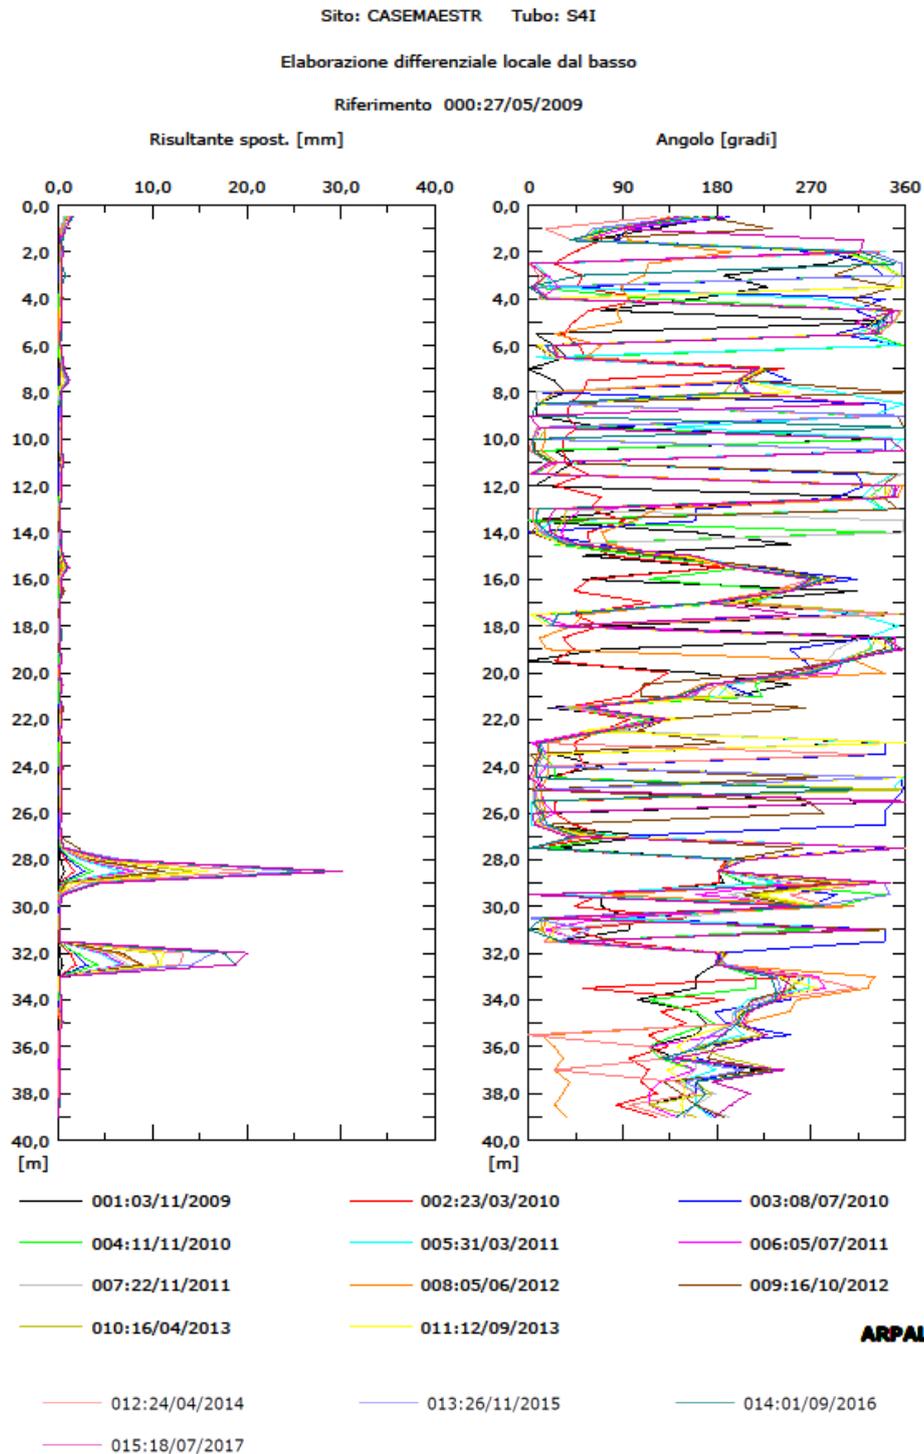
Nel periodo 2009-2017, prima della rottura, il monitoraggio dell'inclinometro ha registrato spostamenti incrementali per un totale di circa 68 mm in direzione ovest, evidenziando frequentemente incrementi costanti durante l'anno: il movimento complessivo dell'inclinometro è dovuto alla somma degli spostamenti rilevati nella fascia di dislocazione profonda tra 28 e 32 m: i piani di taglio sono particolarmente evidenti nell'elaborazione differenziale locale con la presenza di due picchi di circa 18 e 30 mm in progressione costante nel tempo. Da segnalare che al di sopra di tali deformazioni non sono presenti altre superfici di scorrimento e lo spostamento che la massa

franosa impone all'inclinometro risulta essere sostanzialmente un movimento in blocco (Fig. 12-13). Dal maggio 2009 l'inclinometro ha evidenziato spostamenti continui senza evidenziare grandi accelerazioni rispetto alla norma.

Fig. 12a - Grafico relativo all'elaborazione differenziale integrale (risultante degli spostamenti) dell'inclinometro S4I

Fig. 12b - Grafico relativo all'elaborazione differenziale locale (spostamenti locali) dell'inclinometro S4I

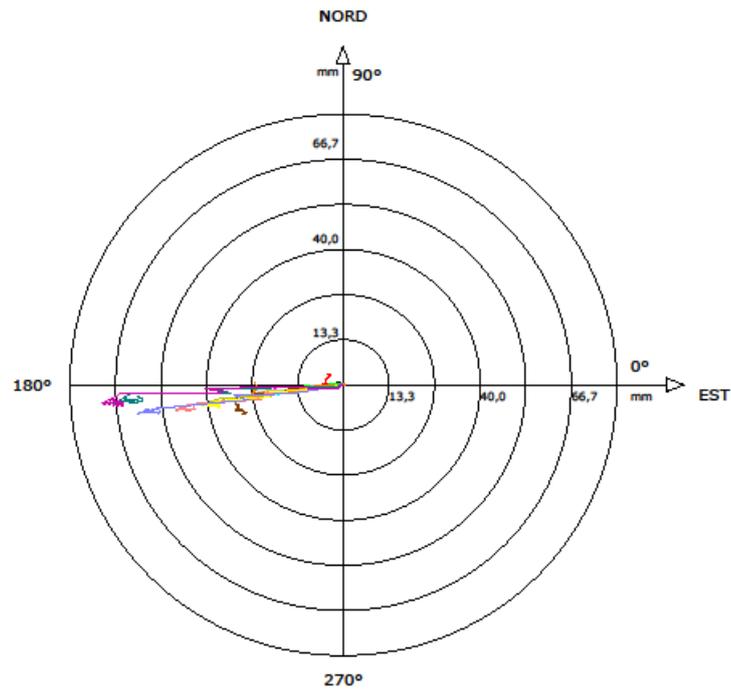
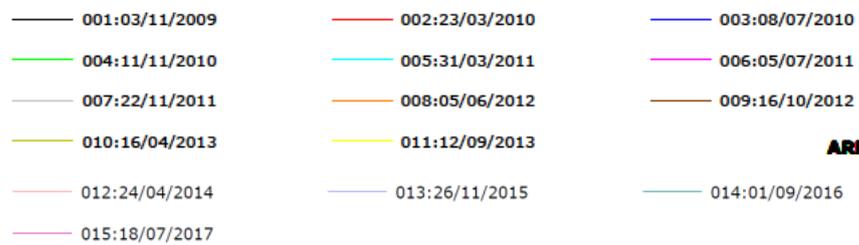
Fig. 13 - Grafico relativo all'elaborazione differenziale integrale (diagramma polare) dell'inclinometro S4I

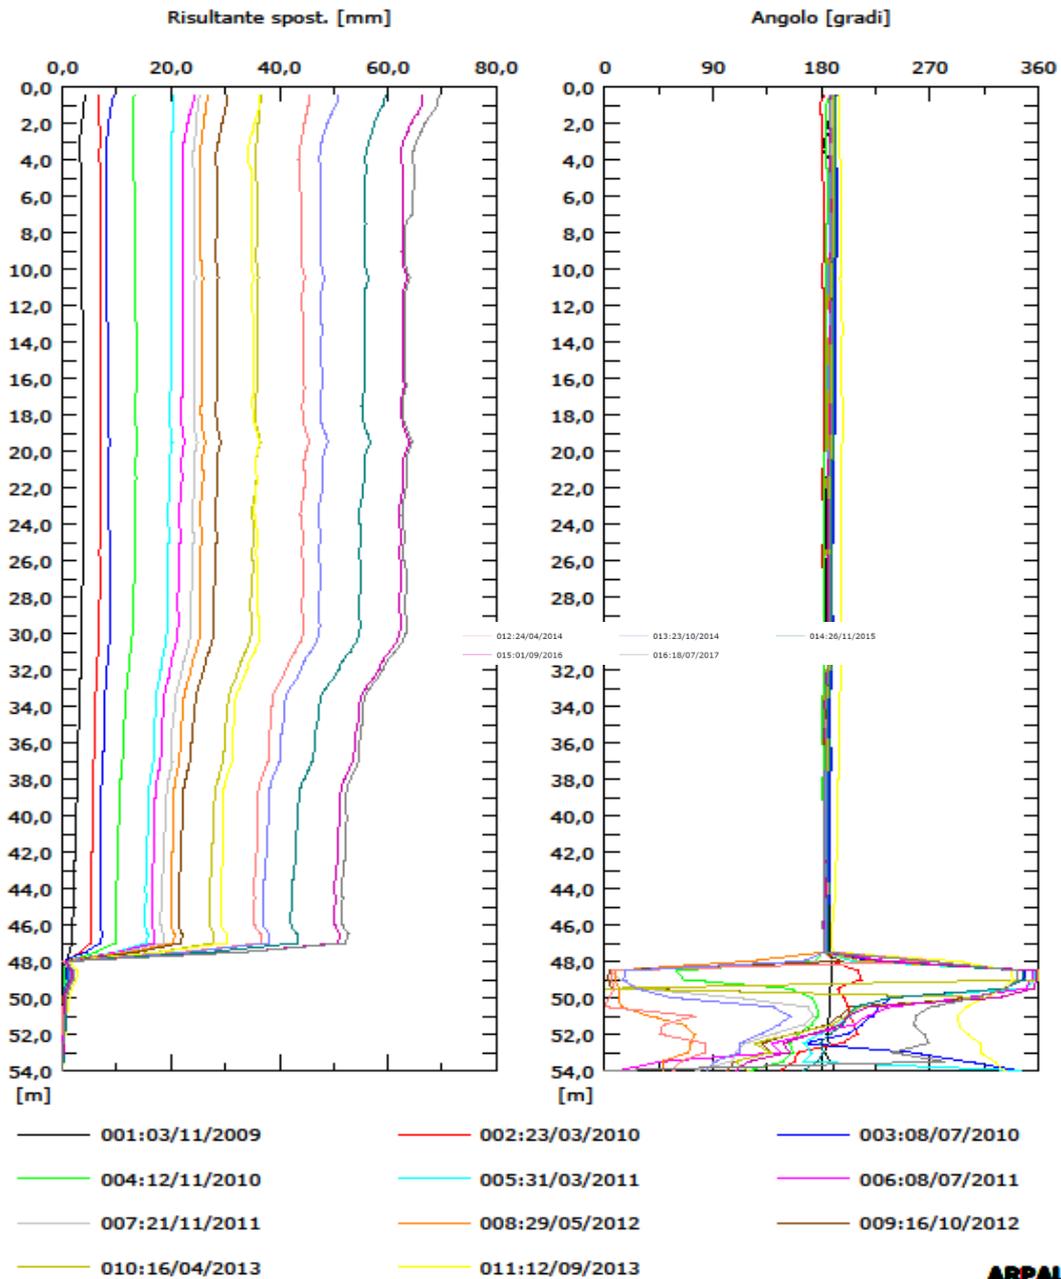
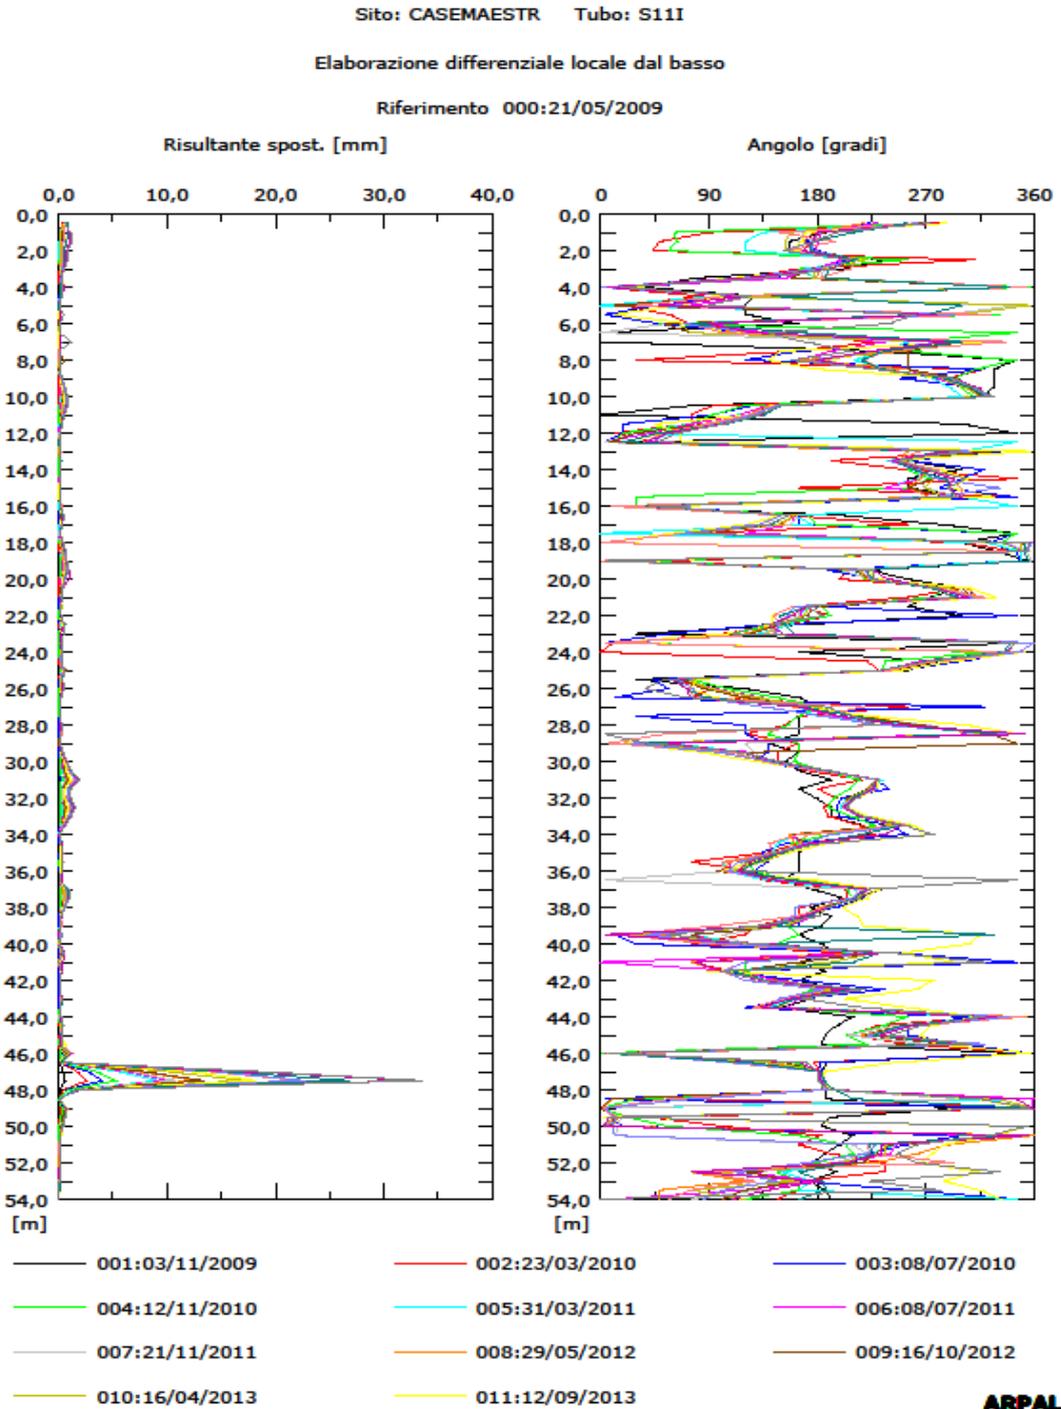
L'elaborazione differenziale integrale ha evidenziato dal 2009 uno spostamento totale pari a 70mm in direzione W con una evoluzione costante nel tempo nella zona di deformazione tra 46 e 48m di profondità. Non si rilevano altre deformazioni a profondità inferiori e l'elaborazione differenziale locale ha confermato la presenza del picco di deformazione a 47.5 con un valore massimo di spostamento di quasi 34 mm. Da segnalare che al di sopra di tali deformazioni non sono presenti altre superfici di scorrimento e lo spostamento che la massa franosa impone all'inclinometro risulta essere sostanzialmente un movimento in blocco (Fig.15-16). Dal maggio 2009 l'inclinometro ha evidenziato spostamenti continui senza pause rilevanti e senza evidenziare grandi accelerazioni rispetto alla norma.

Fig.15a - Grafico relativo all'elaborazione differenziale integrale (risultante degli spostamenti) dell'inclinometro S11I

Fig.15b - Grafico relativo integrale all'elaborazione differenziale locale (spostamenti locali) dell'inclinometro S111

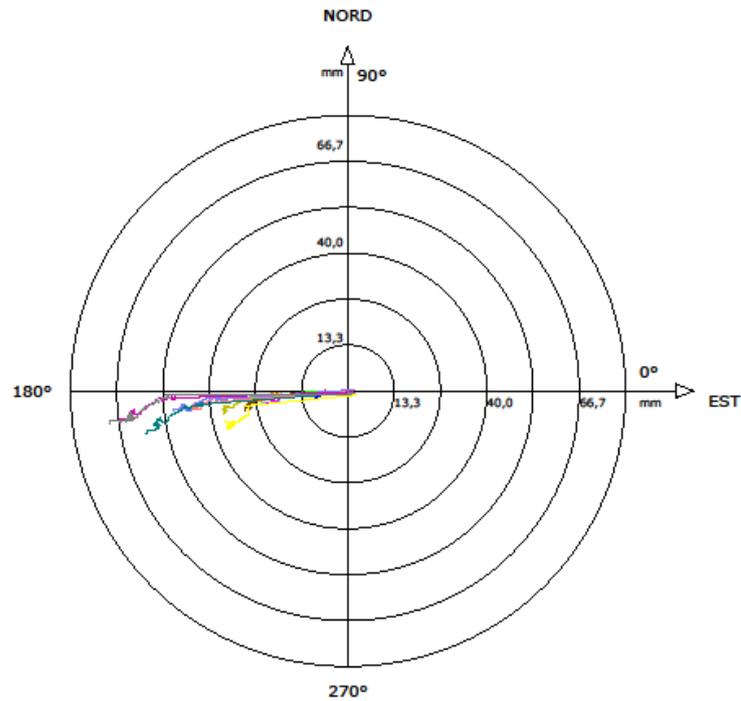
Fig.16 - Grafico relativo all'elaborazione differenziale integrale (diagramma polare della deviazione) dell'inclinometro S11I

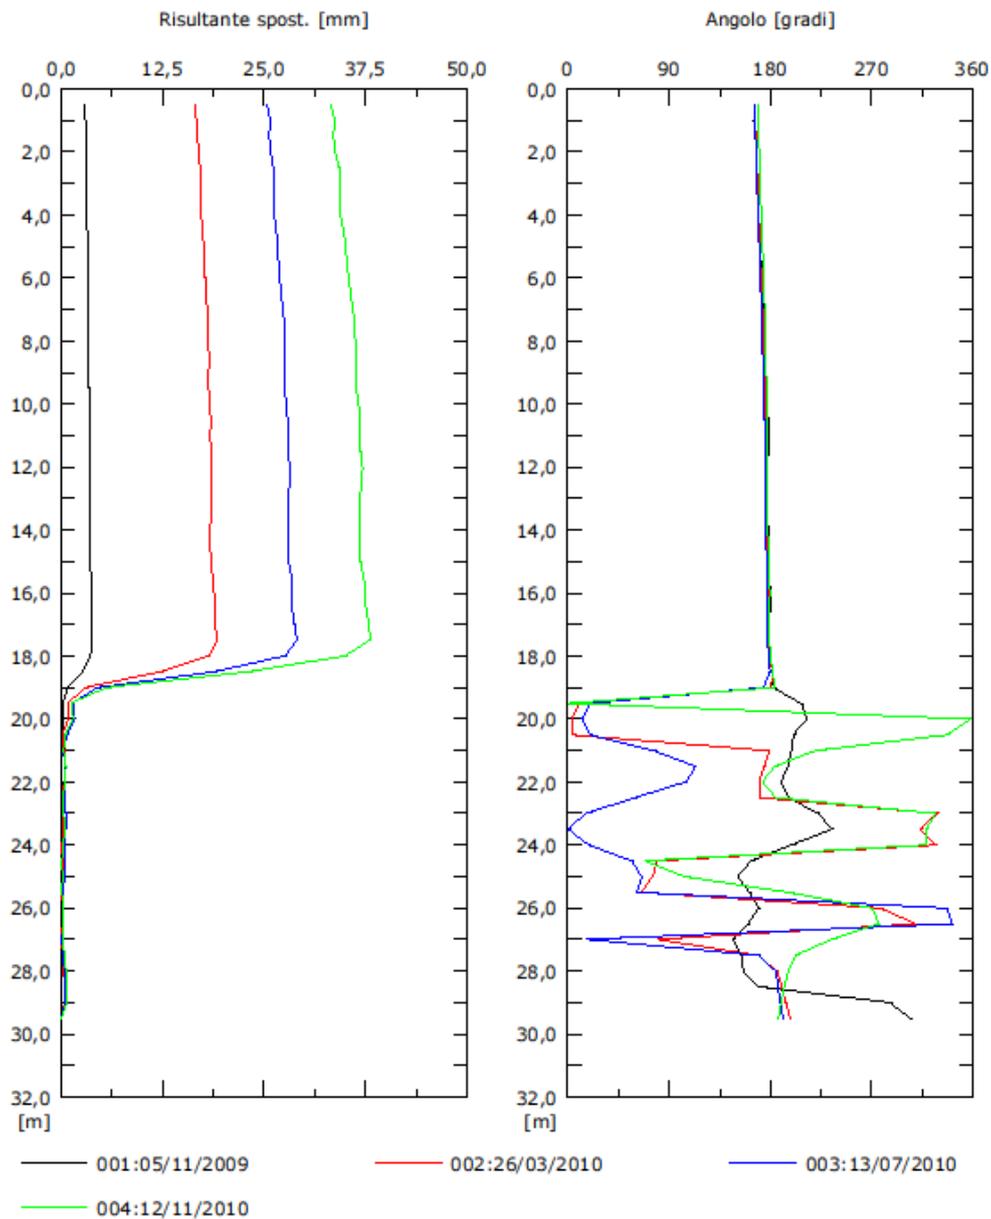
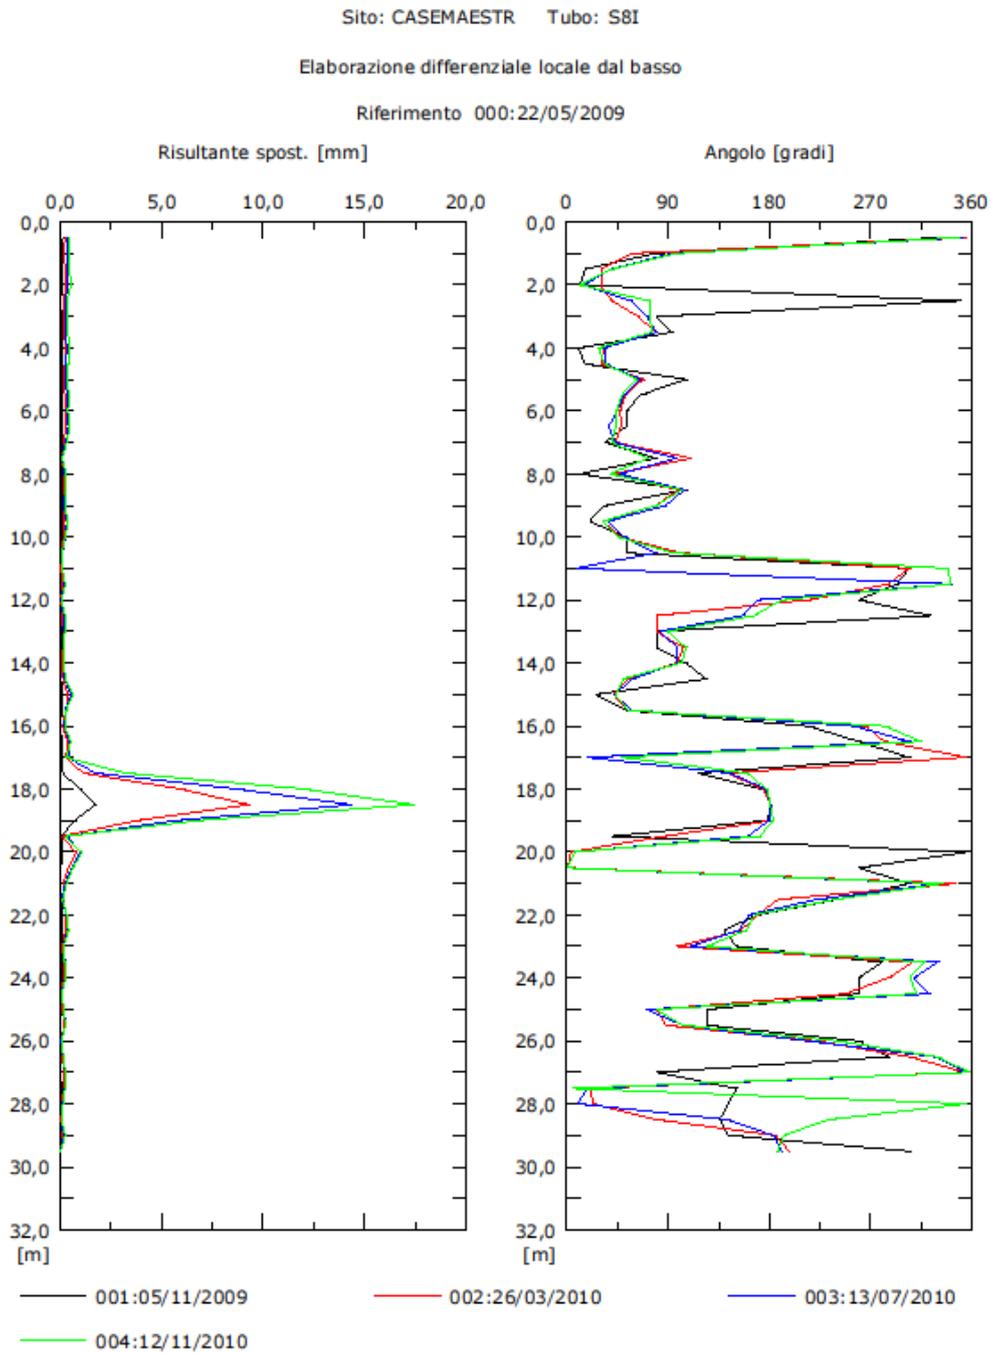
La tubazione ha evidenziato nel ciclo di letture effettuato il 31/03/2011 la definitiva strozzatura alla profondità di 18 m e pertanto non risulta più utilizzabile. La deformazione della tubazione e il peggioramento delle condizioni rispetto alla lettura di novembre 2010 vuol significare un incremento nello spostamento dell'ordine almeno del centimetro tanto da non consentire più il passaggio della sonda inclinometrica a 18 m. La conferma dell'ostruzione della tubazione è stata fornita dalla telecamera da foro (Fig.17). La progressione del movimento lungo la superficie di taglio già rilevata a 18 m dall'elaborazione aveva evidenziato in data 12/11/2010 uno spostamento massimo di circa 37 mm in testa tubo (18 mesi di monitoraggio) e una direzione azimutale verso W (Fig.18-19). Tale situazione era confermata dall'elaborazione differenziale locale con un valore massimo di spostamento di circa 18 mm.

Fig. 18a - Grafici relativi all'elaborazione differenziale integrale (risultante degli spostamenti) dell'inclinometro S8I

Fig. 18b - Grafici relativi all'elaborazione differenziale locale (spostamenti locali) dell'inclinometro S8I

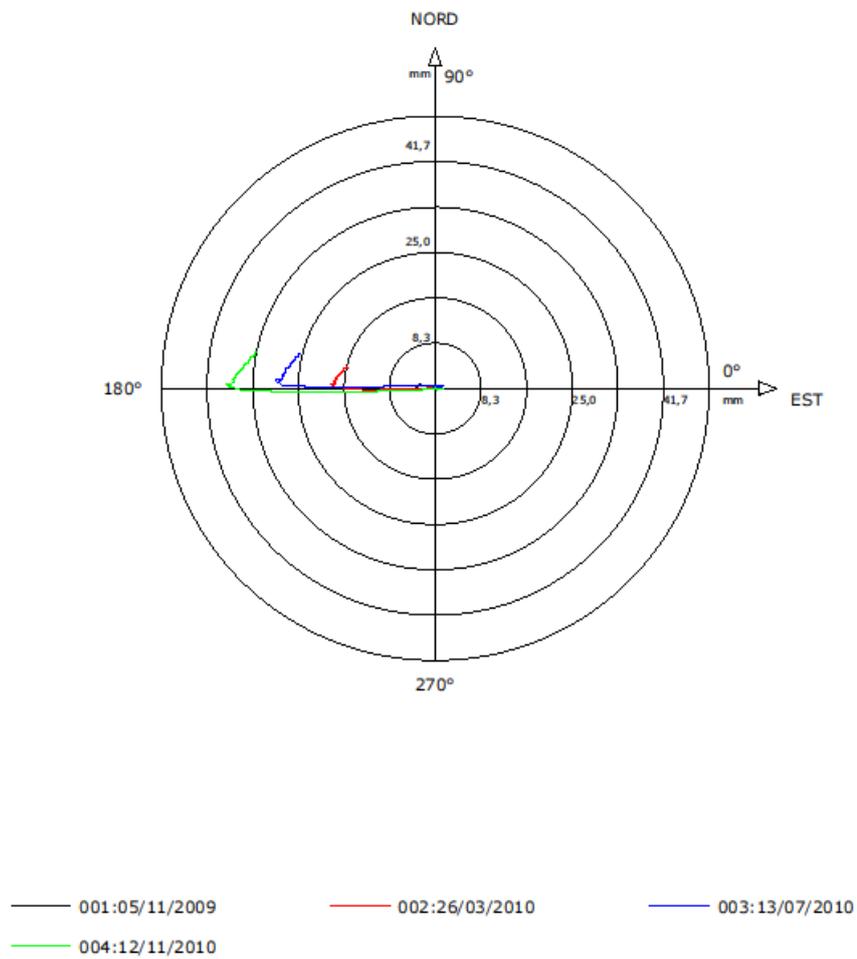
Fig. 19 - Grafico relativo all'elaborazione differenziale integrale (diagramma polare della deviazione) dell'inclinometro S8I

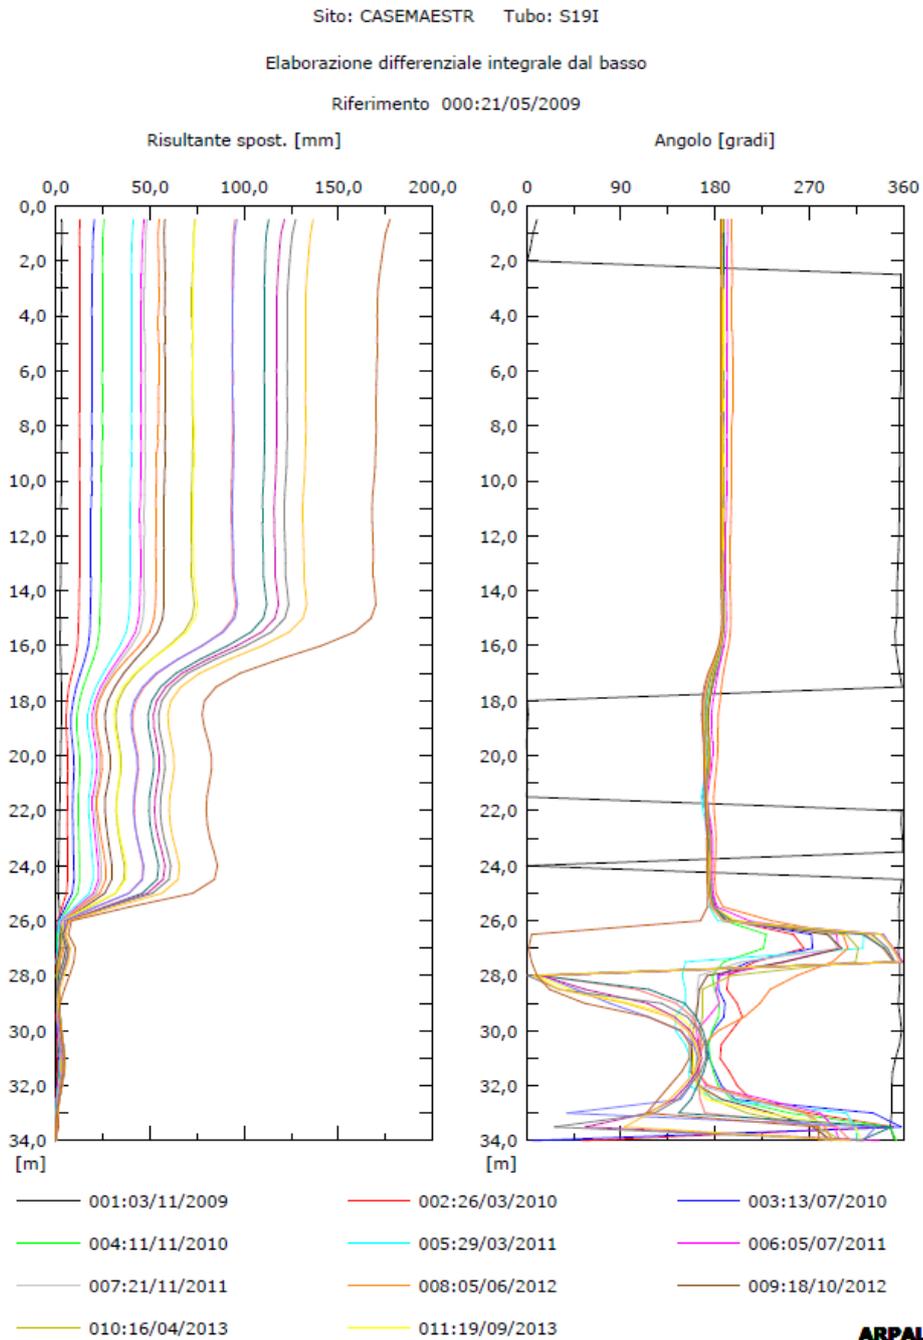
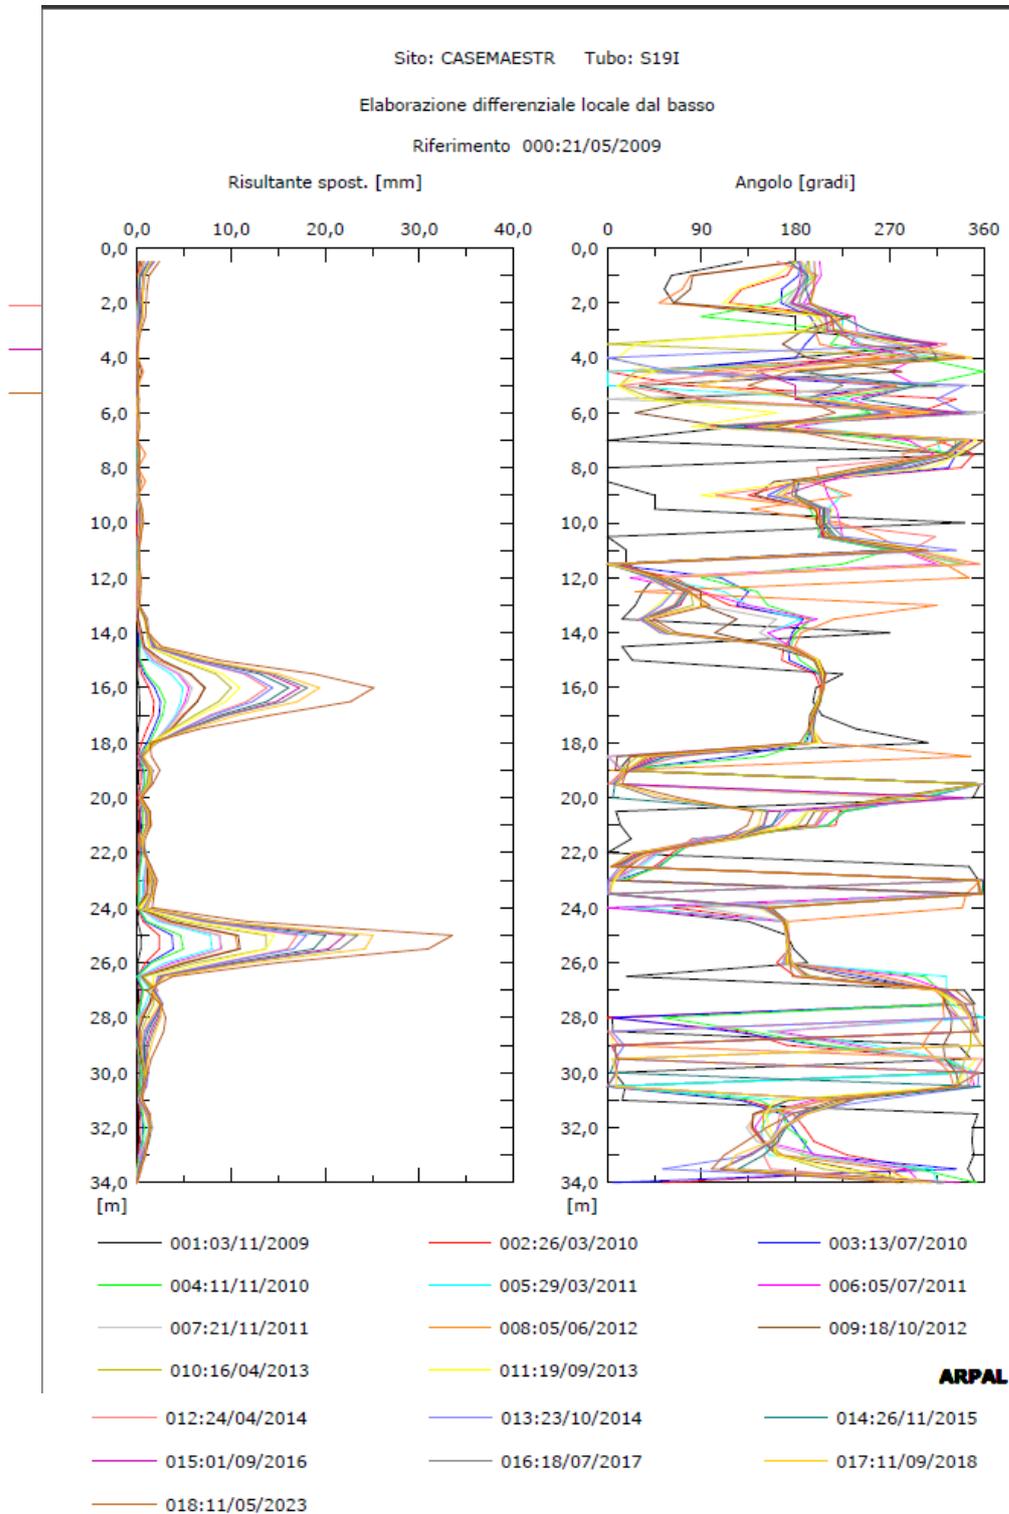
L'elaborazione differenziale integrale nel periodo 2009-2023 ha evidenziato uno spostamento totale di 175 mm in direzione ovest. Tale spostamento avviene principalmente nella zona di deformazione profonda che comprende due piani di taglio tra 24-26 m e tra 15-18 m (elaborazione differenziale locale) ove compaiono due picchi di deformazione rispettivamente con uno spostamento locale di 35 mm e di 25 mm (Fig. 22-23).

Fig. 22a - Grafici relativi all'elaborazione differenziale integrale (risultante degli spostamenti) dell'inclinometro S19I

Fig. 22b - Grafici relativi all'elaborazione differenziale locale (spostamenti locali) dell'inclinometro S19I

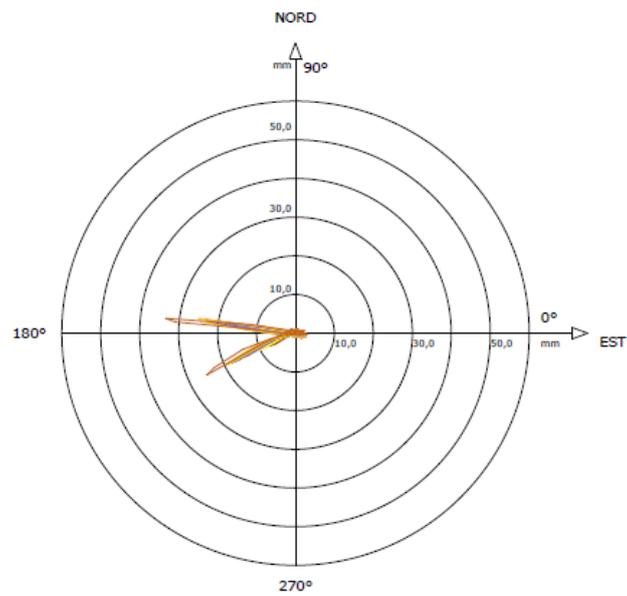
Fig. 23 - Grafico relativo all'elaborazione differenziale integrale (diagramma polare della deviazione) dell'inclinometro S19I

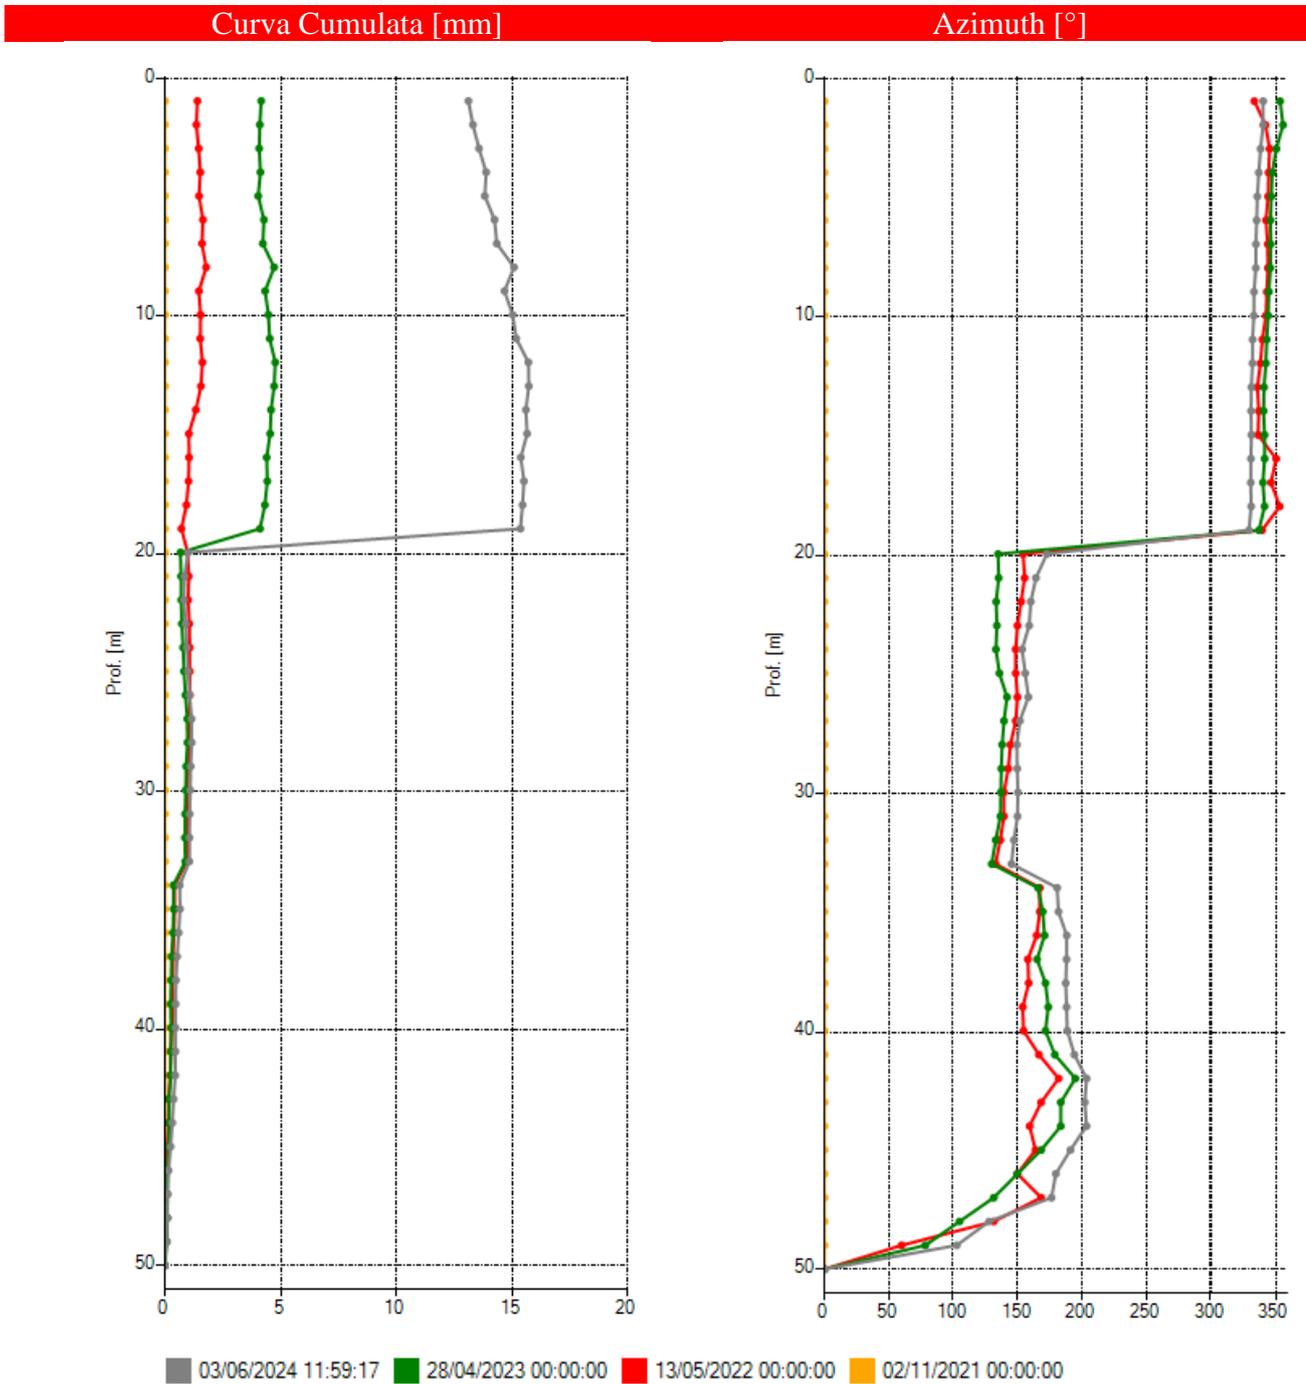
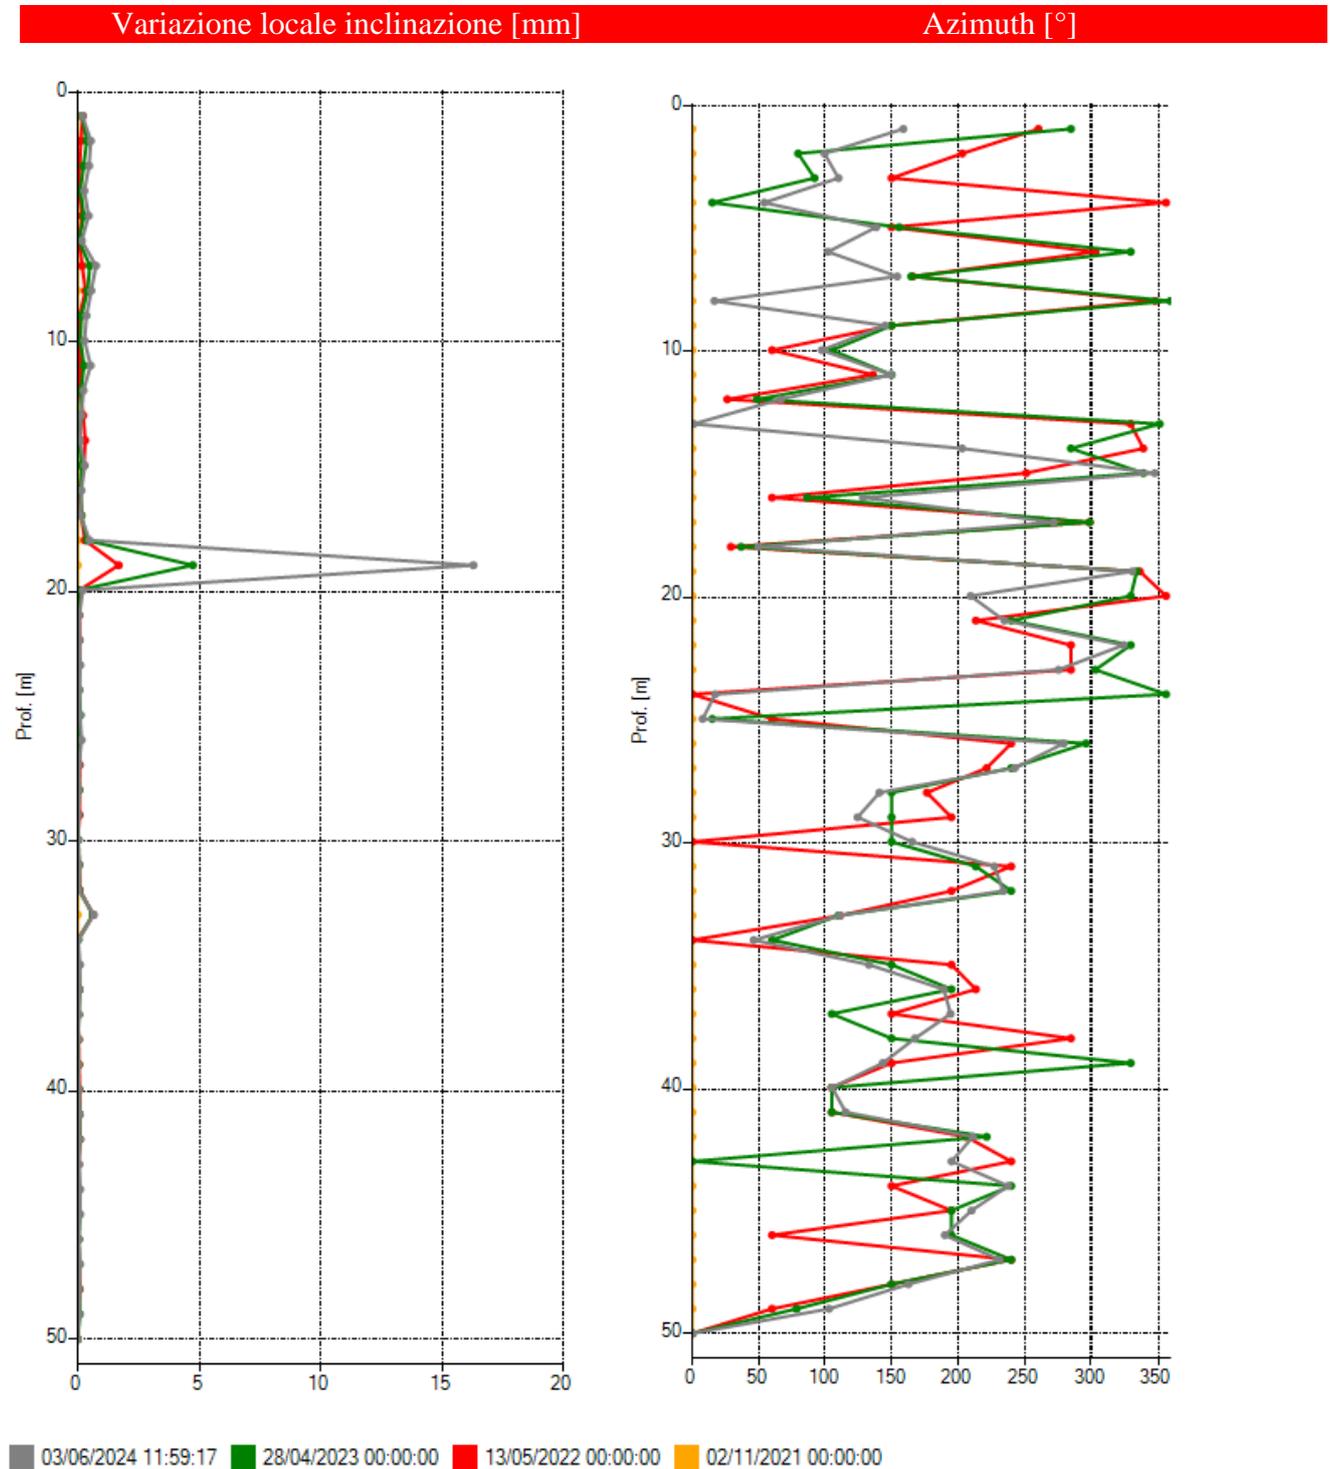
A seguito della realizzazione del sondaggio S21I, attrezzato con inclinometro, è stata effettuata la lettura di zero in data 02/11/2021. Prima di procedere alla prima misura di esercizio, in data 13/05/2022, è stata eseguita una videoispezione per verificare le condizioni di percorribilità dell'inclinometro. Di seguito sono rappresentati i risultati della lettura di esercizio 2024 (Fig. 25-26) da cui è stata calcolato uno spostamento totale a testa tubo di 13 mm con un incremento, rispetto al 2023, di 9 mm quasi interamente attribuibile ad un piano di scivolamento chiaramente individuato a -19 m dal piano campagna.

Fig. 25a - Grafici relativi all'elaborazione differenziale integrale (risultante degli spostamenti) dell'inclinometro S211.

Fig. 25b - Grafici relativi all'elaborazione differenziale locale (spostamenti locali) dell'inclinometro S211.

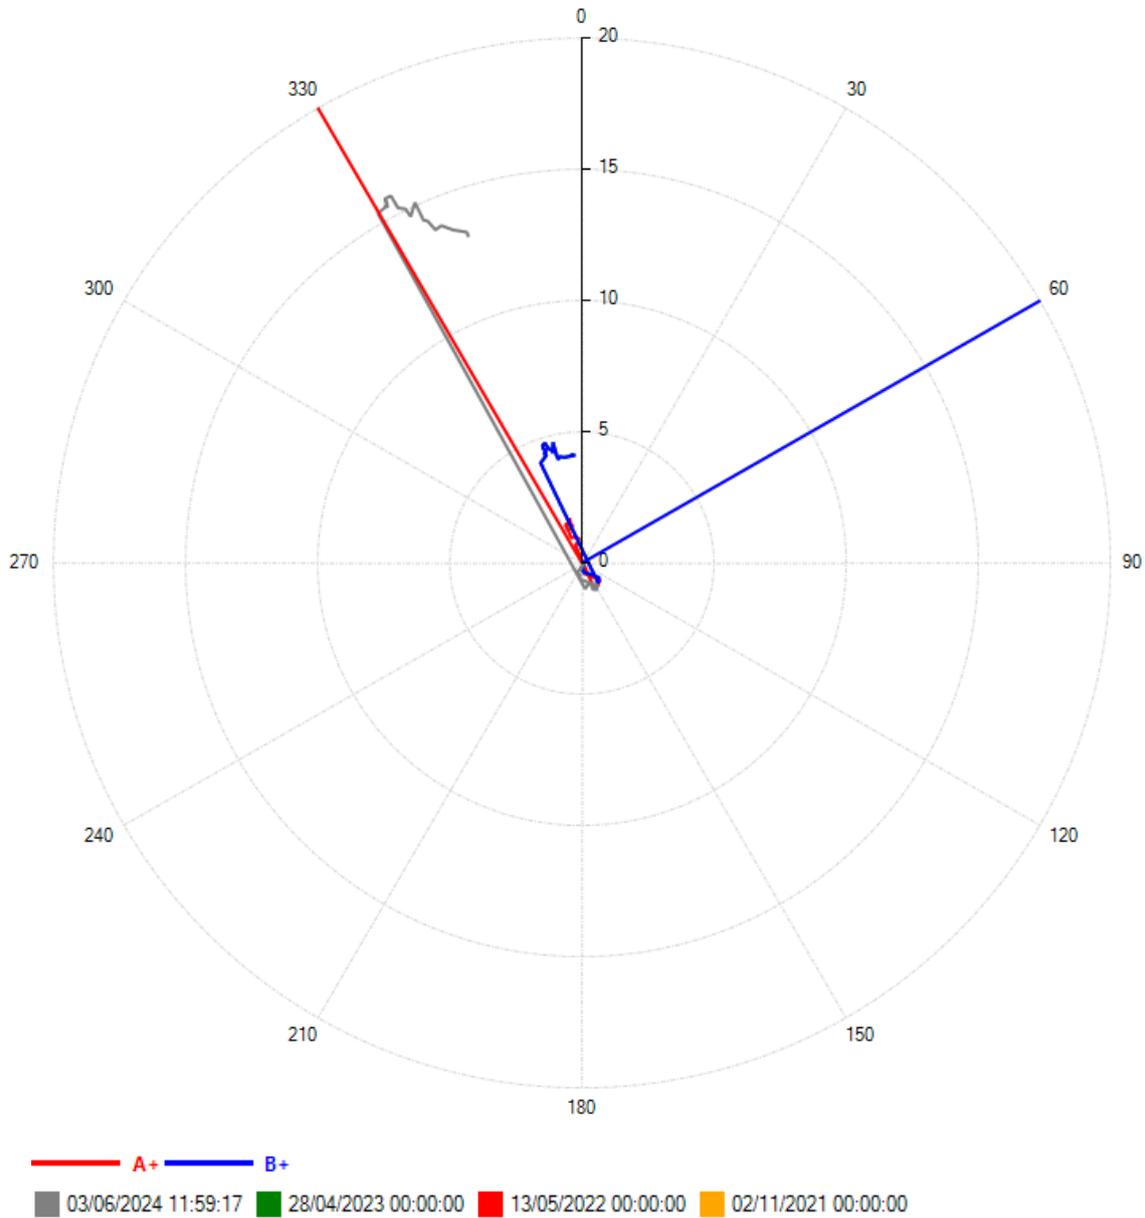
Fig. 26 - Grafico relativo all'elaborazione differenziale integrale (diagramma polare della deviazione) dell'inclinometro S211

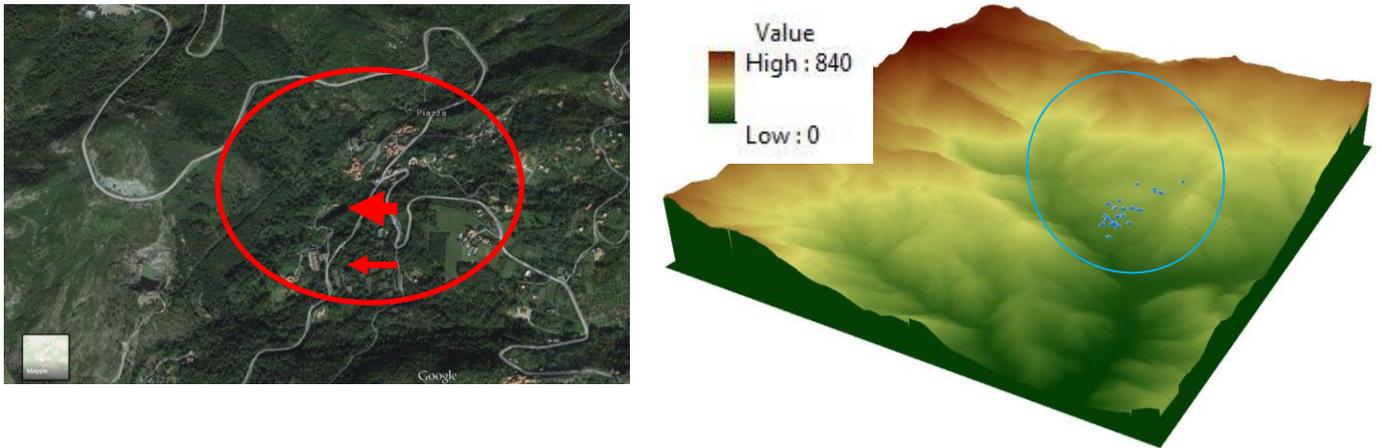
Il monitoraggio del versante caratterizzato dalla presenza della frana complessa di Case Maestri ha permesso l'osservazione di continui spostamenti già a partire dal 2009, i cui incrementi variano da zona a zona. L'evoluzione costante della deformazione, misurata a monte della struttura ex-residenziale, ha determinato spostamenti totali dal 2009 ad oggi superiori a 70 mm (zona sud) e 180 mm (zona nord) con una direzione di movimento verso W, concorde con la giacitura del pendio (Fig.27-28).

Fig.27 (sx) - Direzione di movimento a due velocità dell'area in frana che insiste sull'abitato di Piazza

Fig.28 (dx) - DTM dell'orografia del pendio su cui sono installati gli strumenti di misura: si noti l'asimmetria in termini di estensione tra il versante in sponda sinistra (settore di DG PV) e quello in sponda destra.
