SP002 - Case Maestri-Deiva Marina (SP)

REMOVER 2008-2024

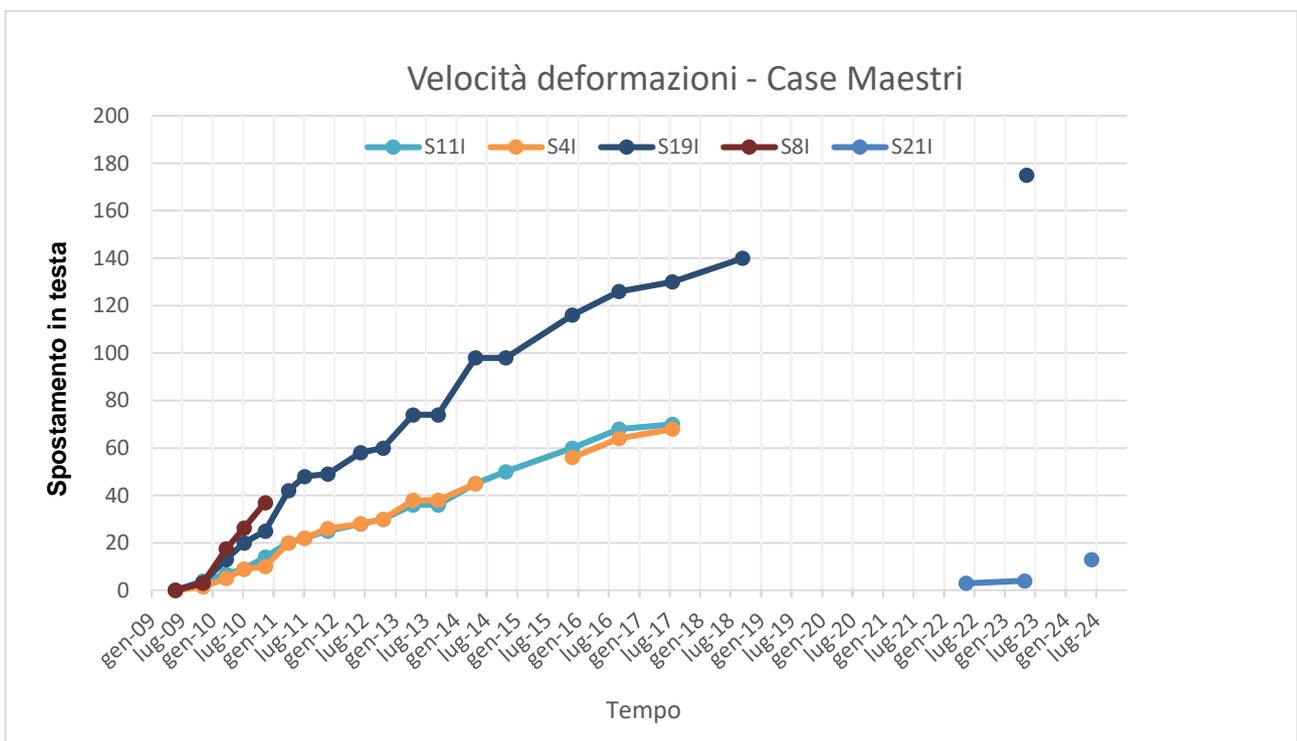
Il grafico (Fig. 31) evidenzia quindi come i diversi settori del versante sviluppino velocità differenti nel periodo 2009-2024: la progressione del movimento avviene nell'area a nord (S19I) con una alternanza di periodi soggetti a spostamenti di una certa entità e periodi di stasi, mentre nell'area a sud (S4I e S11I) il movimento è caratterizzato da velocità costanti. Tali evidenze sono state confermate dalla campagna di indagini 2021 con l'installazione di n. 3 inclinometri ubicati lungo l'asse longitudinale del corpo di frana che interessa l'intero versante. A distanza di circa sei mesi dalla lettura di riferimento, con l'avvio del monitoraggio vero e proprio, è stata constatata la compromissione di due inclinometri su tre (S20I e S22I). La video ispezione successiva ha confermato l'entità della deformazione e la conseguente compromissione di tali tubi inclinometrici.

Fig. 31 - Velocità delle deformazioni nel periodo 2009-2024.

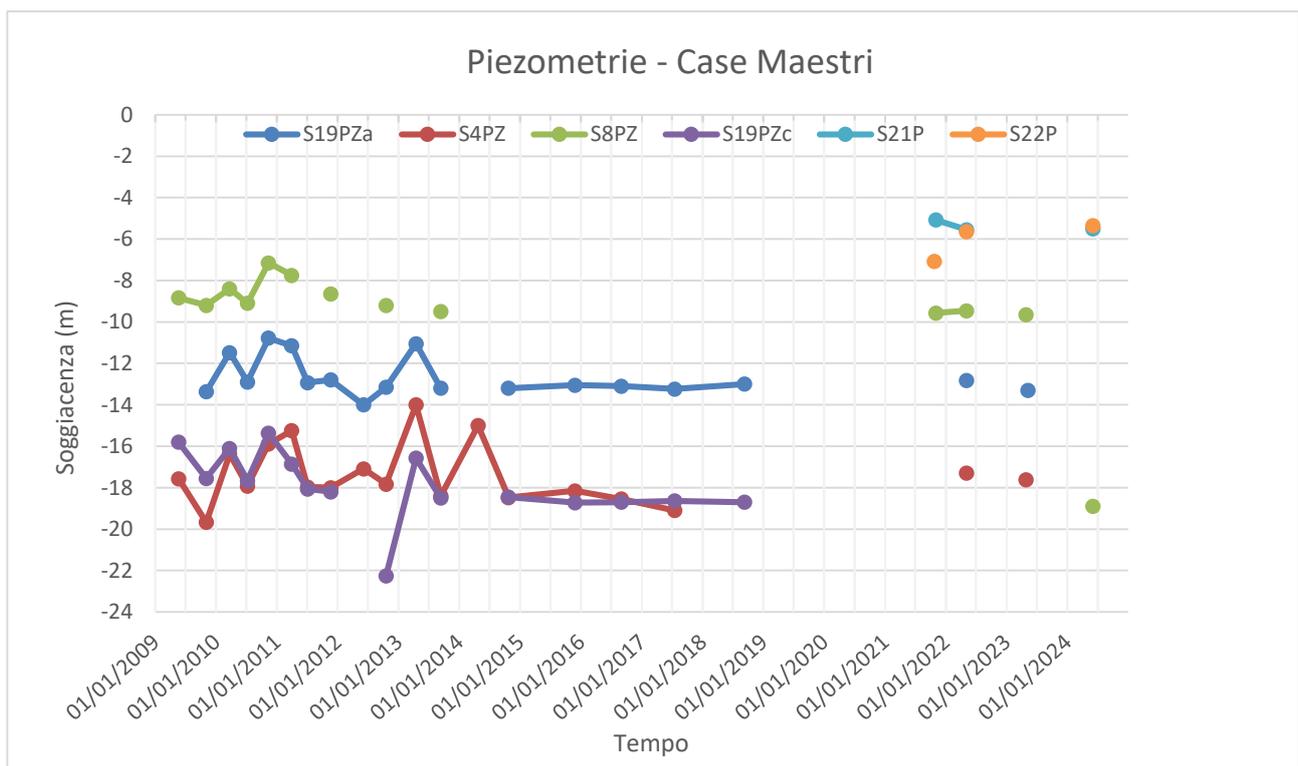
Complessivamente appare evidente che il cinematismo del versante risulta condizionato da molteplici fattori concomitanti come l'inclinazione del pendio e la quantità di pioggia caduta, che contribuiscono in modo lento ma costante allo scivolamento verso valle e alla deformazione continua in profondità dei piani di taglio. Trattandosi di un sistema franoso connesso a una DGPV, l'instabilità risulta strettamente correlata con le scadenti qualità geomeccaniche del basamento roccioso. Gli eventi meteorici estremi e la presenza costante di una falda di versante (come si osserva nel grafico di Fig. 32) non sembrano produrre sempre un effetto diretto sulla frana. Sembra quindi logico pensare che periodi di media-forte intensità di precipitazione prolungati nel tempo, in grado di incrementare il contenuto d'acqua dell'insaturo (e quindi il peso di volume della massa franosa), possano avere più influenza rispetto ad eventi estremi di notevole intensità ma ridotti alla scala temporale (Figg.33-34). Il cinematismo descritto riguarda piani di taglio profondi, mentre le porzioni di versante che si muovono più in superficie rientrano in un campo di maggiore reattività nei confronti delle piogge.

Fig. 32 – Andamento delle piezometrie misurate nel periodo 2009-2024.
