SV001 - Carbuta - Calice Ligure (SV)

1. *Inquadramento del sito*

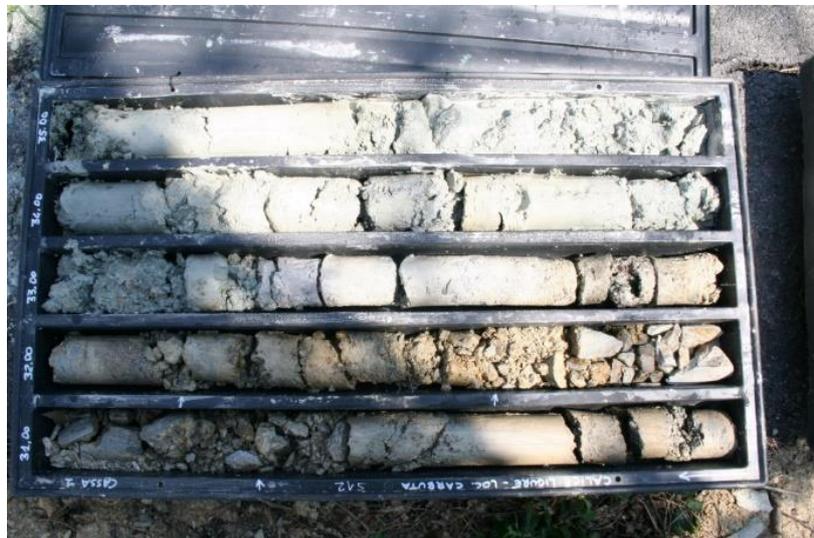
- S12 (sondaggio eseguito a distruzione di nucleo, da 30 m a 40 m a carotaggio continuo) – da 0 a 20 m presenza di una coltre franosa, da 20 a 30 m alternanza di livelli roccia compatta e livelli di roccia intensamente fratturata fino a milonitizzata, segue un importante livello cataclastico fino a 38 m e infine fino a fondo foro (40 m) si ha una zona di roccia compatta (Figg. 3-4).

Fig.3 – Sondaggio S12, intervallo 30-35 m: i porfiroidi alternati agli scisti di Gorra assumono i caratteri di una breccia di faglia, nel caso una cataclasi.

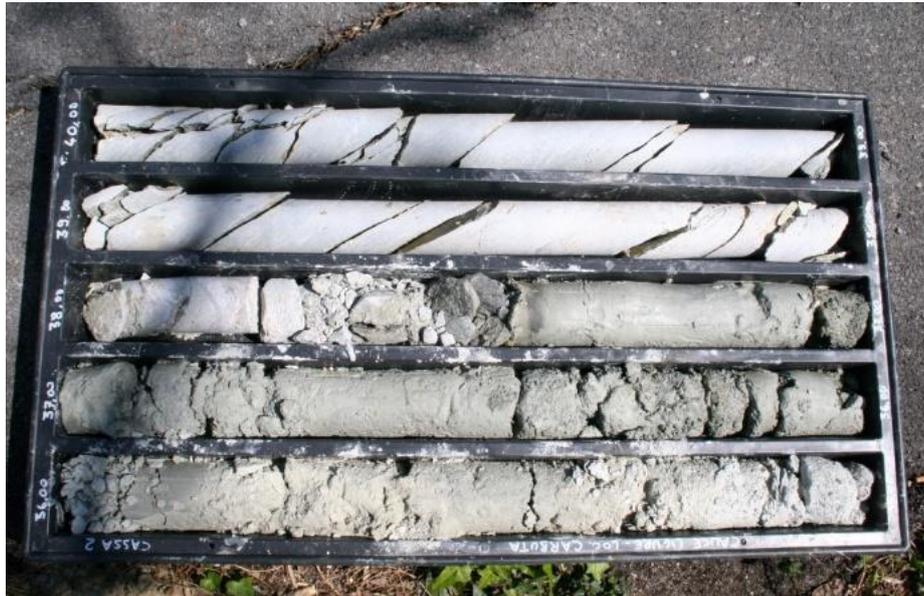
Fig.4 – Sondaggio S12, intervallo 35-40 m: il livello cataclastico prosegue fino a 38m, ove si verifica il passaggio a un litotipo con buona qualità geomeccanica. I porfiroidi mostrano una giacitura inclinata dei piani di scistosità a circa 45° e lungo tali piani si verifica la fratturazione della roccia.

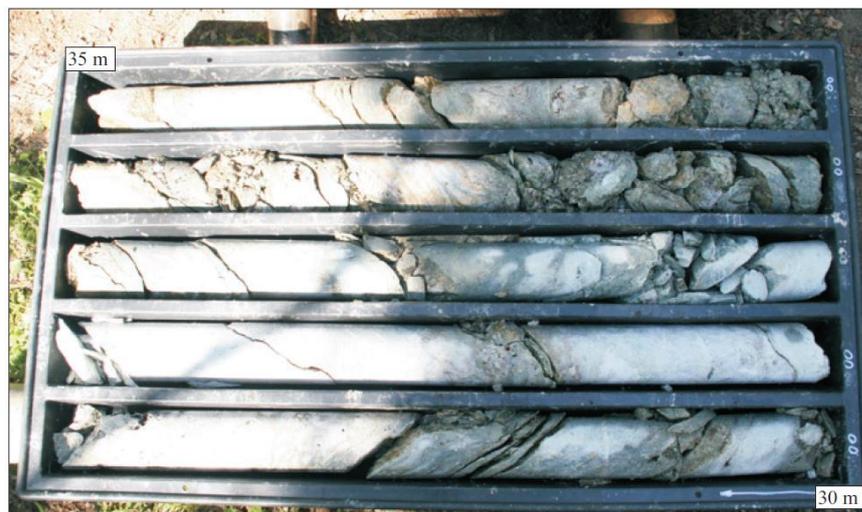
S13 - Casseta catalogatrice 30,0-35,0 m

Fig.5 – Sondaggio S13, intervallo 30-35 m: i porfiroidi con buona qualità geomeccanica mostrano una giacitura inclinata dei piani di scistosità a circa 45°; lungo tali piani si verifica la fratturazione della roccia. Si fa notare che le caratteristiche litotecniche della roccia sono tali già a partire dai livelli superficiali.

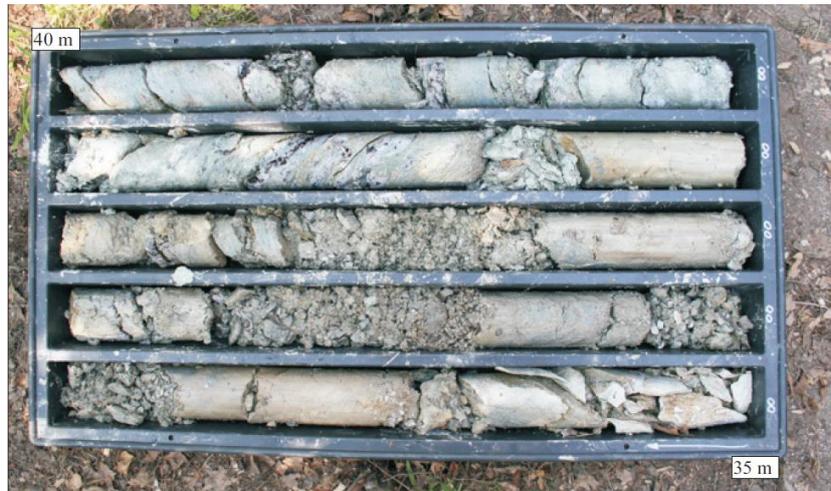
S13 - Cassetta catalogatrice 35.0-40.0 m

Fig.6 – Sondaggio S13, intervallo 35-40 m: cataclasi del materiale e i porfiroidi passano ad assumere i caratteri di una roccia di faglia con una intensa alterazione in prossimità del passaggio verso gli scisti quarzoso micacei.

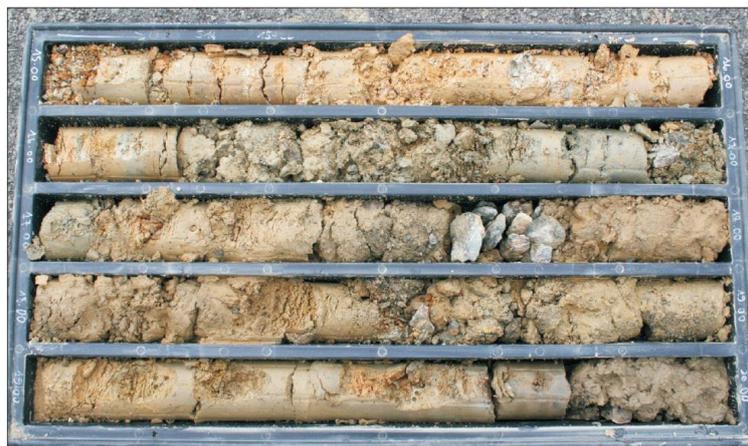
S14 - Cassetta catalogatrice 15.0-20.0 m

Fig.7 – Sondaggio S14, intervallo 15-20 m: coltre franosa e brandelli di basamento roccioso.

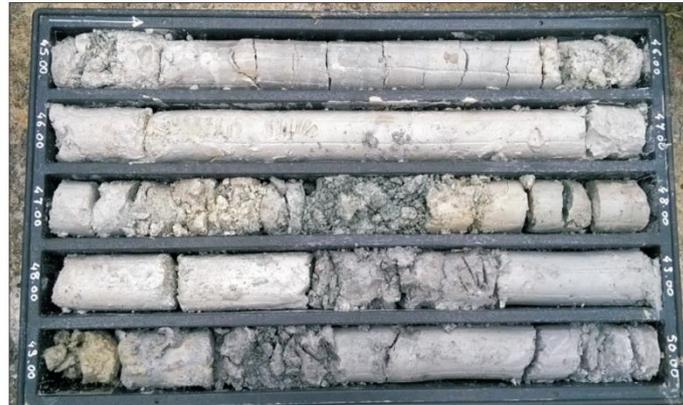
S14 - Casseta catalogatrice 45.0-50.0 m

Fig.8 – Sondaggio S14, intervallo 45-50 m: intensa cataclasi del litotipo a partire da 22.80; la roccia appare completamente destrutturata con una intensa argillificazione da *fault breccia*.

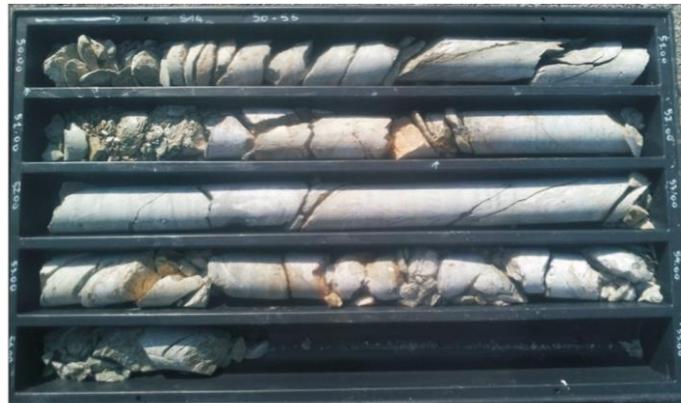
S14 - Casseta catalogatrice 50.0-55.0 m

Fig.9 – Sondaggio S14, intervallo 50-55 m: comparsa del basamento roccioso con una discreta qualità geomeccanica e i porfiroidi risultano fratturati in prevalenza lungo i piani di scistosità.

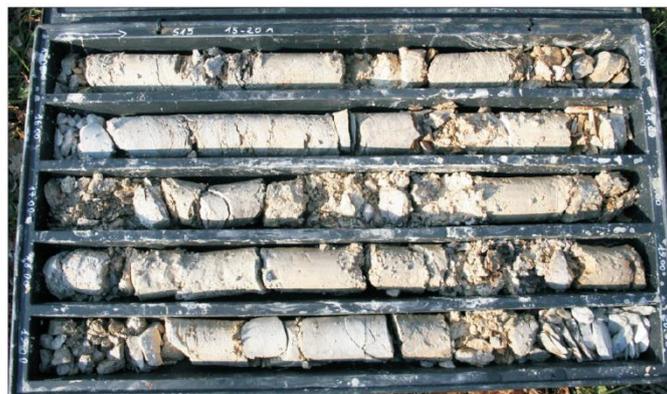
S15 - Casseta catalogatrice 15.0-20.0 m

- S15 (sondaggio eseguito a carotaggio continuo fino a 20 m) – comparsa del basamento roccioso da 10 m di profondità, alternanza di livelli di roccia alterata e fratturata con orizzonti completamente cataclasati e milonitizzati (Fig.10).

Fig.10 – Sondaggio S15, intervallo 15-20 m: basamento roccioso alterato e fratturato con bassa qualità geomeccanica.

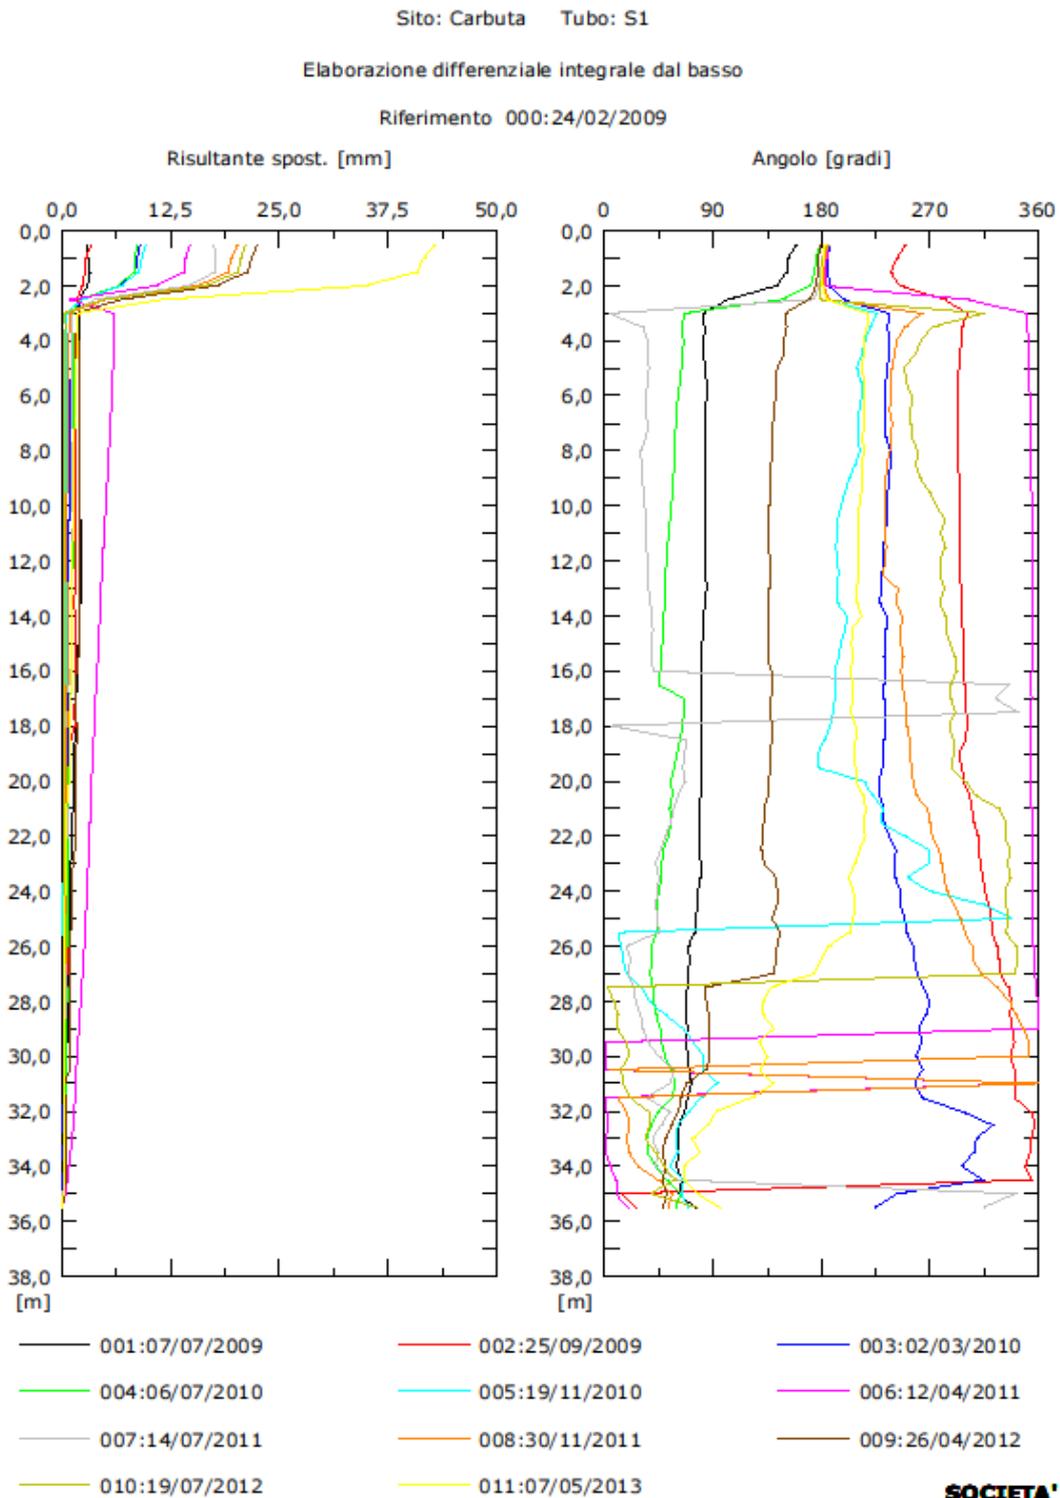
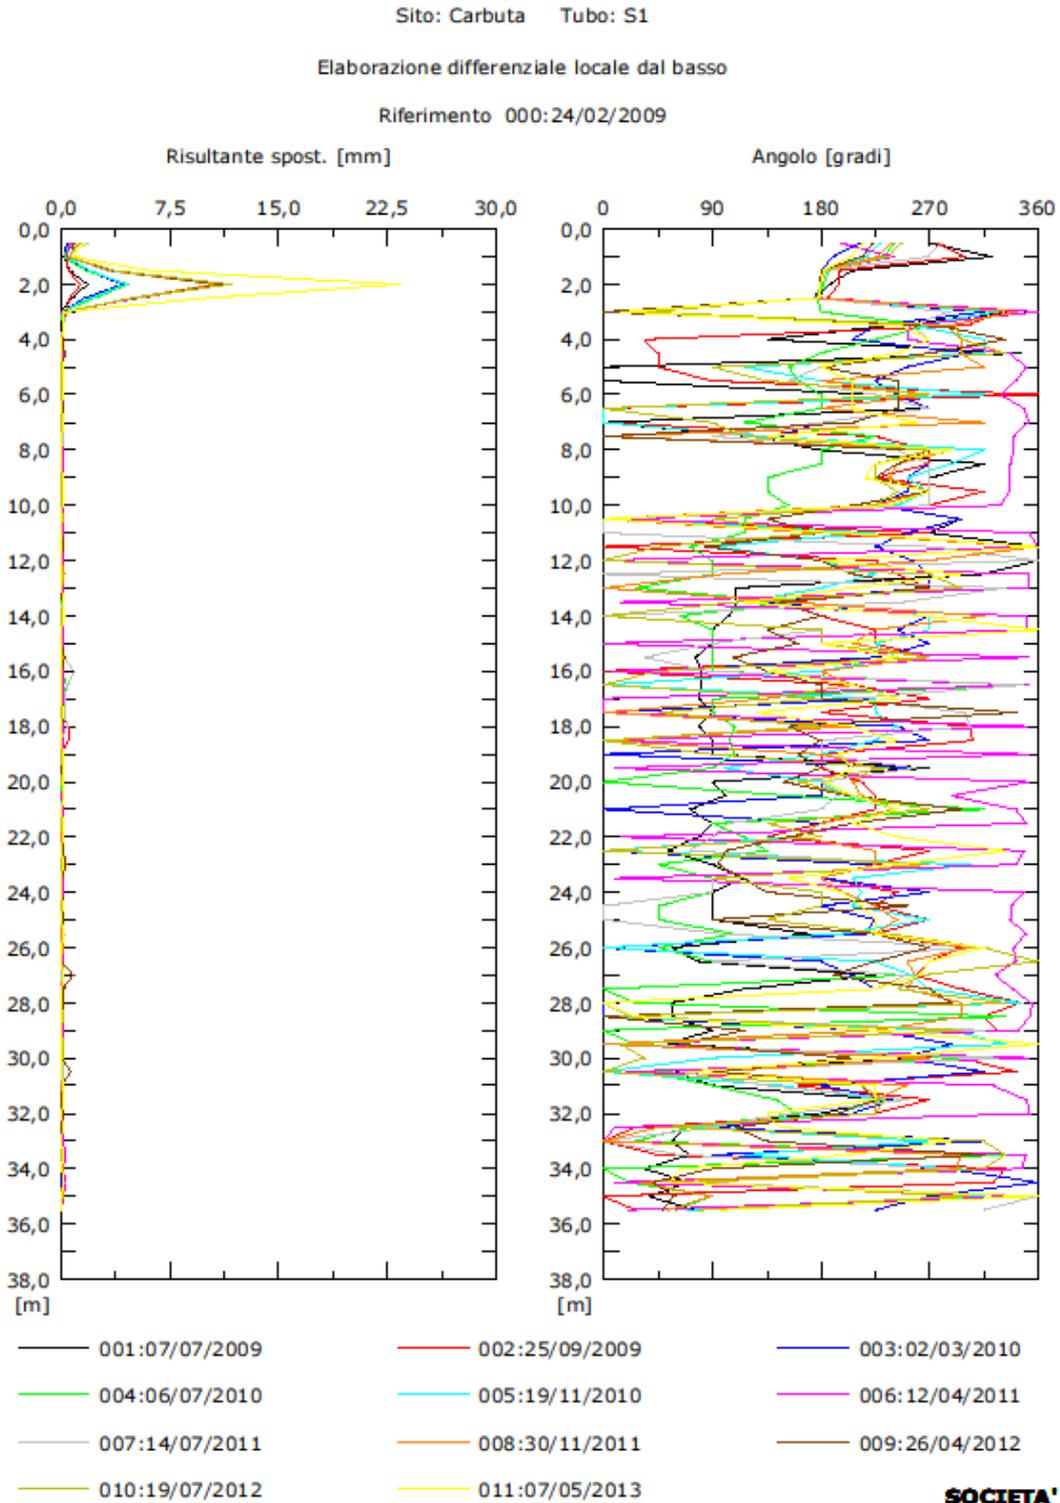
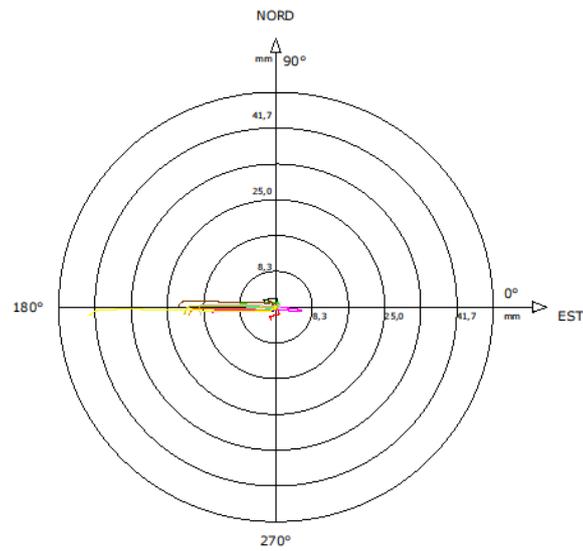
punto di deformazione, al di sopra di 35 m (livello di deformazione già rilevato a suo tempo), una zona localizzata a soli 2 m di profondità. A tale profondità si registra la progressione del movimento (spesso rilevato con riattivazioni e pause), confermato dall'elaborazione differenziale locale con un picco, il cui valore si aggira intorno a 25 mm (Figg.11-12).

Fig. 11a - Grafico relativo all'elaborazione differenziale integrale (risultante degli spostamenti) dell'inclinometro S1

Fig. 11b - Grafico relativo all'elaborazione differenziale locale (spostamenti locali) dell'inclinometro S1

Fig. 12 - Grafico relativo all'elaborazione differenziale integrale (diagramma polare della deviazione) dell'inclinometro S1

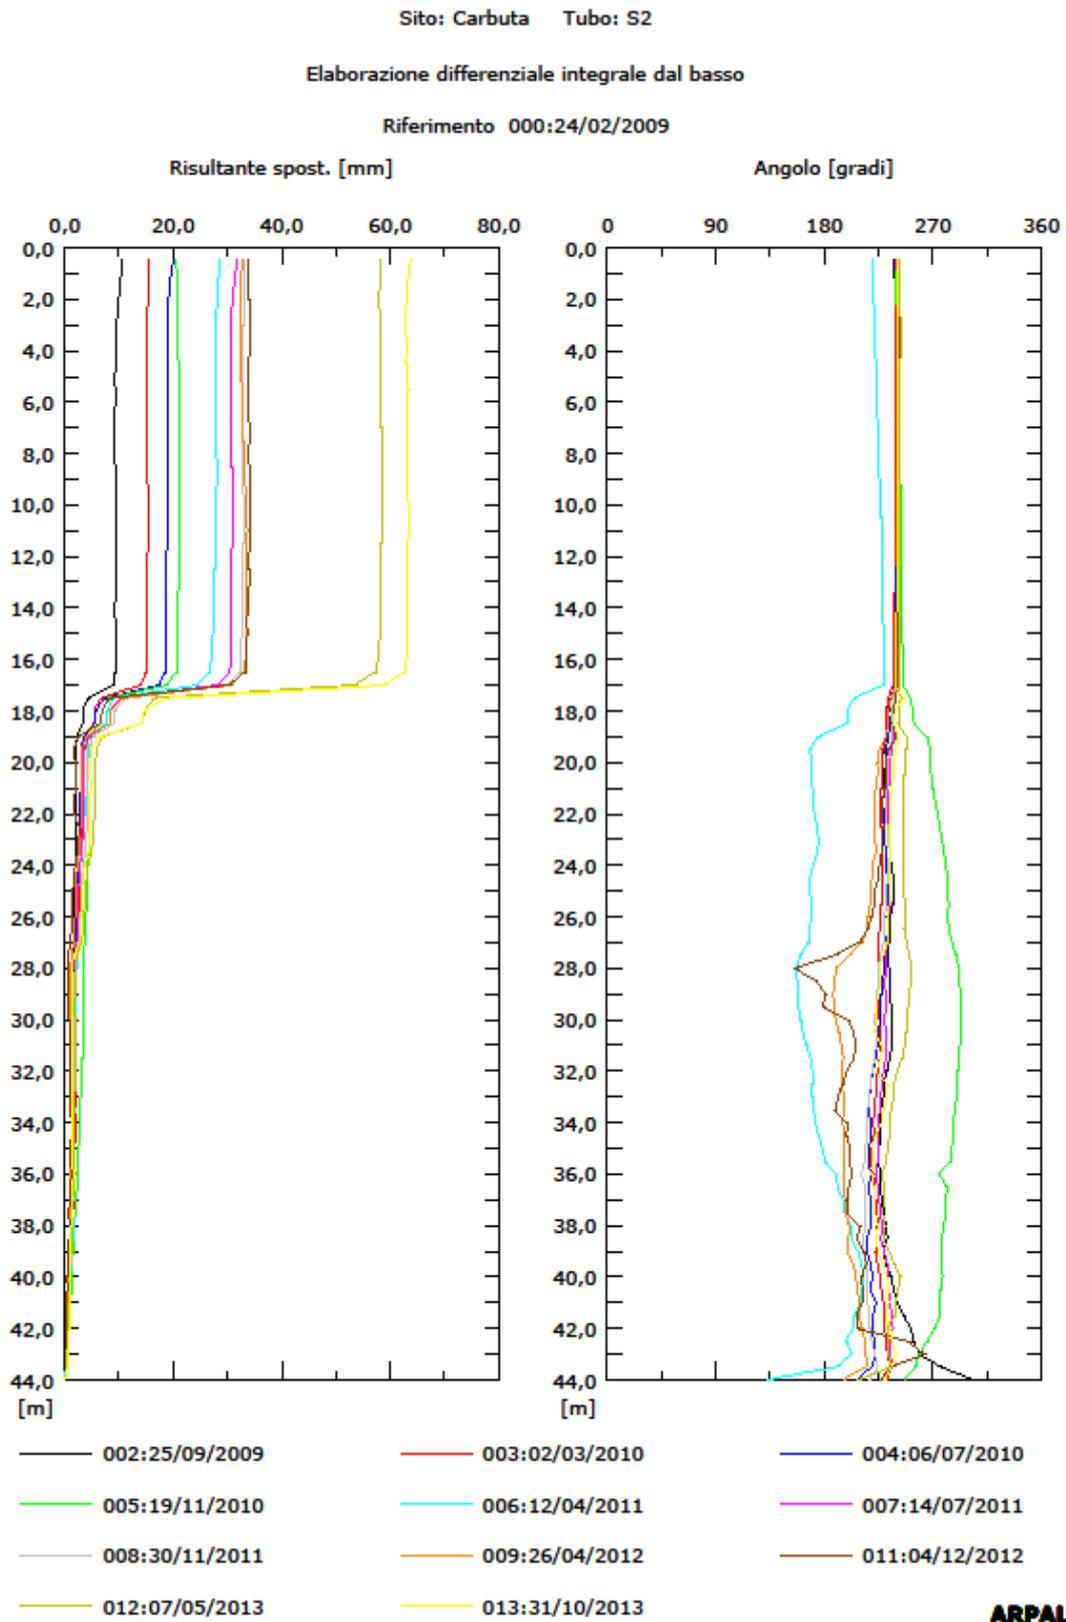
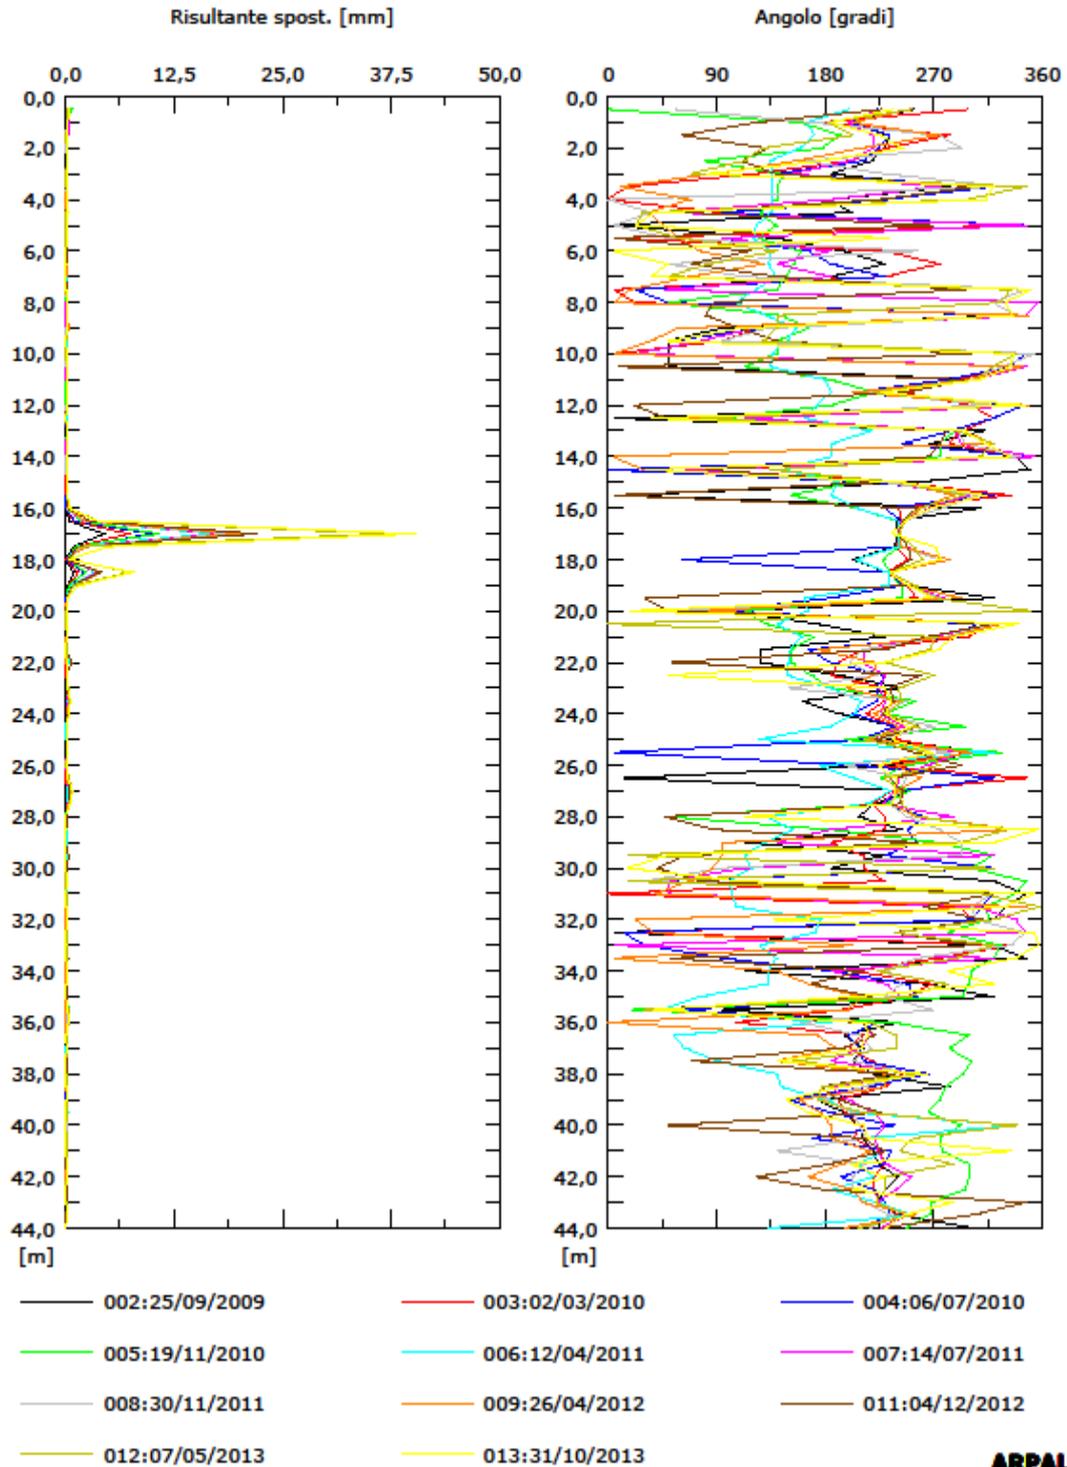
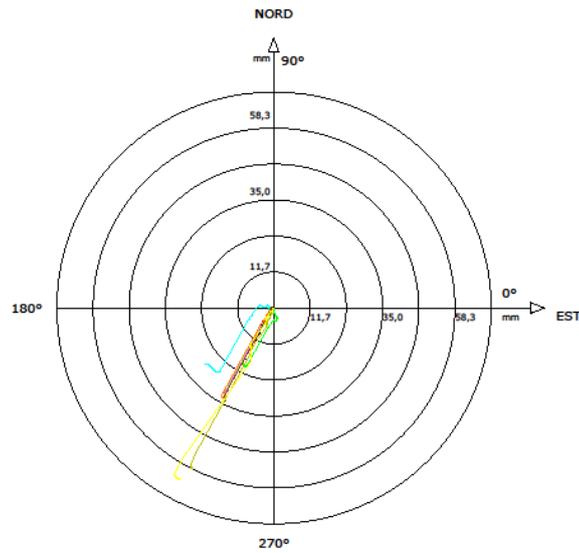
L'elaborazione differenziale integrale, dopo l'accelerazione di 26 mm misurata nel maggio 2013, ha evidenziato nell'ottobre 2013 una decelerazione pari a 4 mm, per uno spostamento totale di 65 mm ed una direzione generale di movimento verso S-SW. Gli incrementi sono determinati principalmente dallo scorrimento della massa franosa lungo il piano di taglio principale già individuato nel corso del 2009 e registrato dall'inclinometro a 17 m di profondità (Figg.17-18). Complessivamente dal febbraio 2009 l'inclinometro aveva evidenziato continui spostamenti senza rilevare particolari accelerazioni o pause, eccezione fatta per lo spostamento misurato nel maggio 2013, che risulta essere il maggior incremento.

Si sottolinea che l'inclinometro, già fortemente deformato alla profondità di 17 m, a seguito dell'ultima lettura di ottobre 2013 è stato considerato inutilizzabile poiché il recupero della sonda è avvenuto con molta difficoltà per disincagliarla lungo le guide A1 e A3.

Fig. 17a - Grafico relativo all'elaborazione differenziale integrale (risultante degli spostamenti) dell'inclinometro S2

Fig. 17b - Grafico relativo all'elaborazione differenziale locale (spostamenti locali) dell'inclinometro S2

Fig. 18 - Grafico relativo all'elaborazione differenziale integrale (diagramma polare della deviazione) dell'inclinometro S2

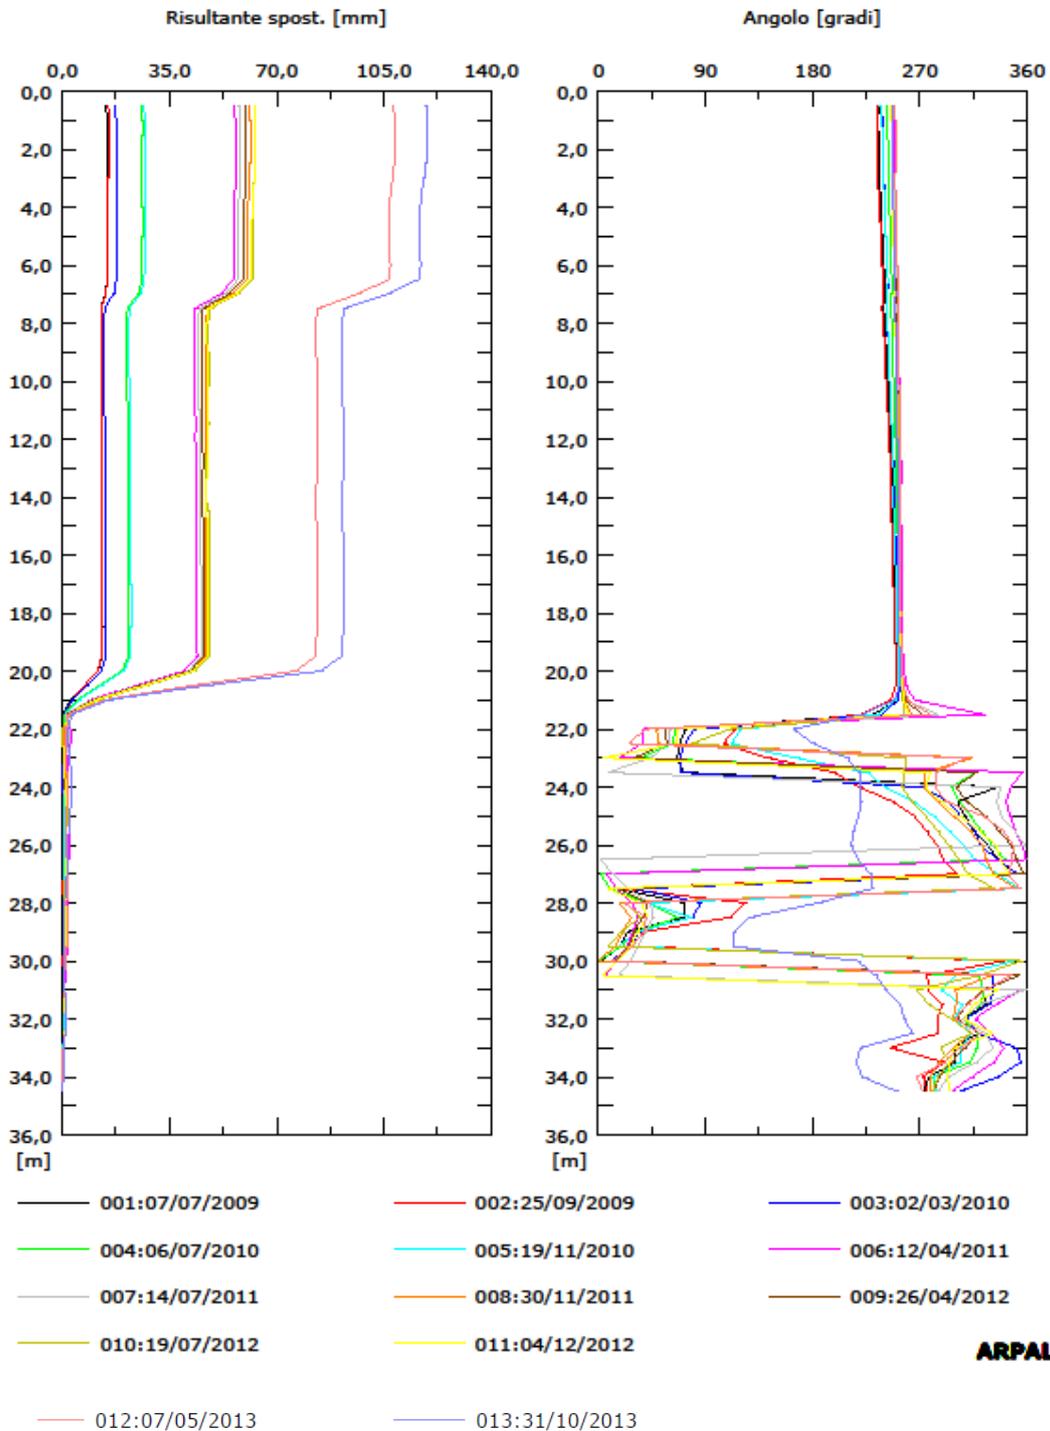
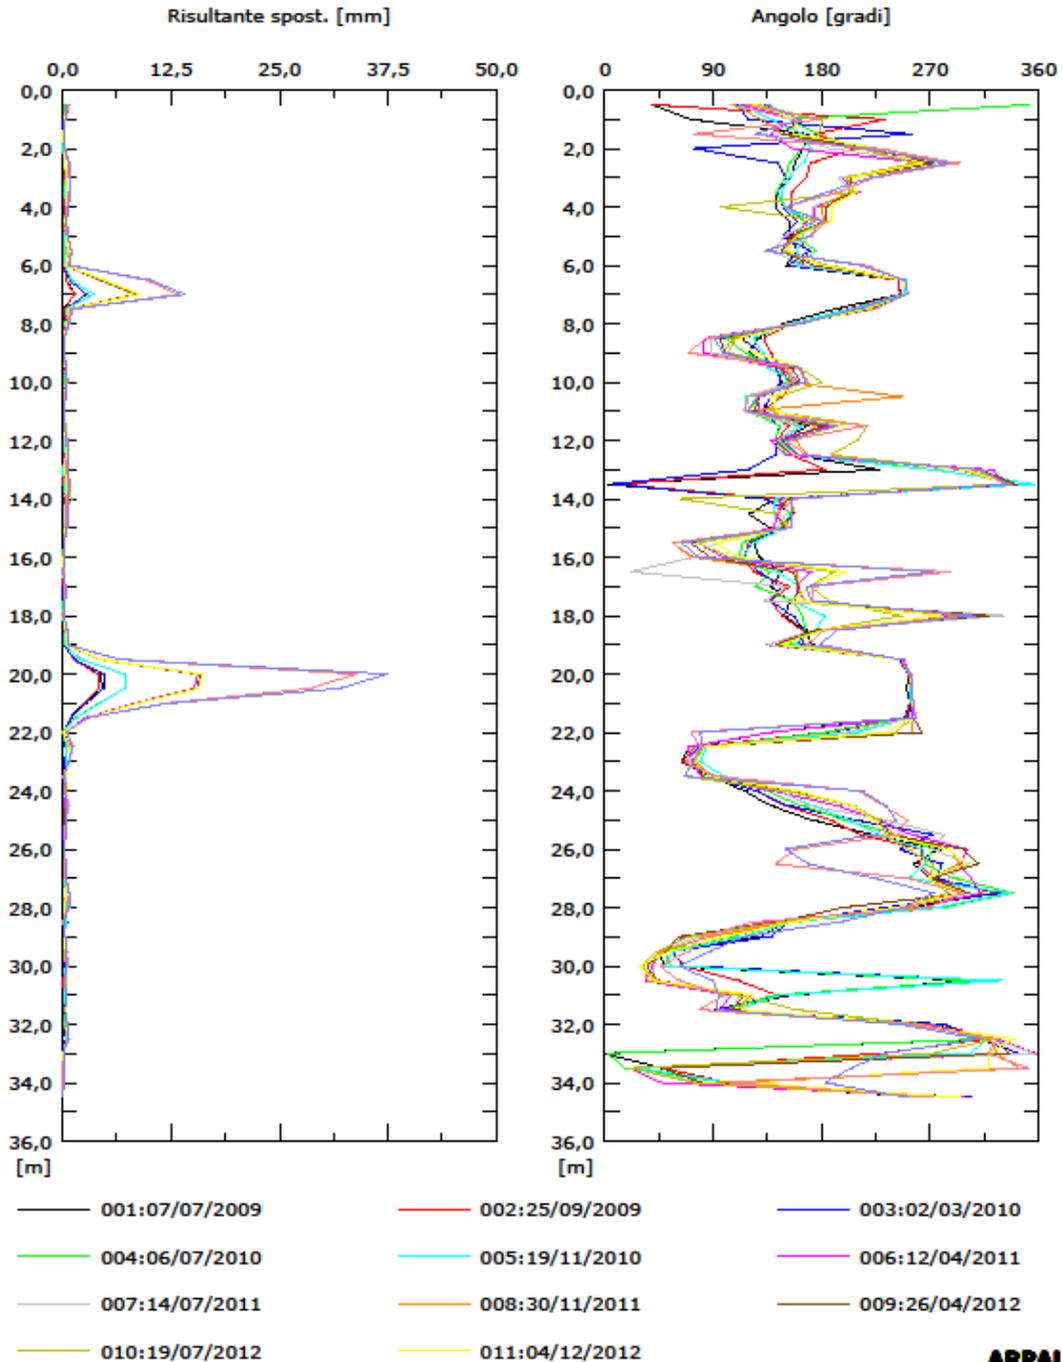
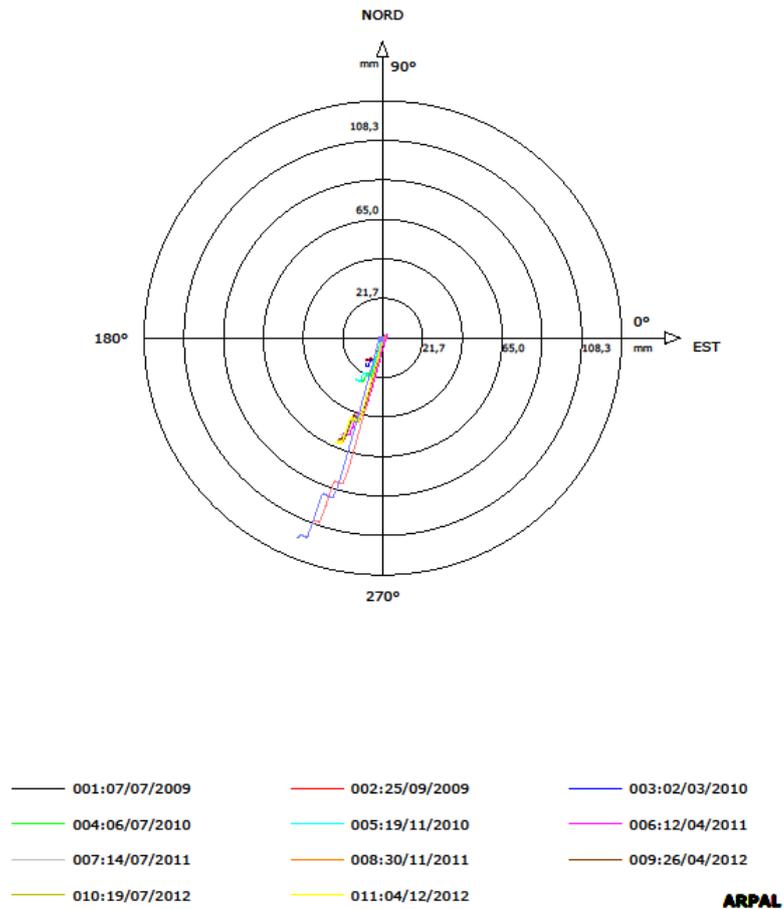
L'elaborazione differenziale integrale ha evidenziato nel maggio 2013 il maggior incremento pari a 49 mm rispetto a dicembre 2012, a cui segue, con la lettura di ottobre, una decelerazione quantificata in 7 mm di spostamento; il movimento totale ammonta a 120 mm con una direzione generale di movimento verso S-SW. Gli incrementi sono determinati principalmente dallo scorrimento della massa franosa lungo il piano di taglio principale già individuato nel corso del 2009 e registrato dall'inclinometro a 20 m di profondità (Fig. 23-24). Complessivamente dopo due anni di alternanze tra movimenti e stasi di breve durata, si sono succedute le due maggiori accelerazioni, riferibili ai periodi novembre 2010 - aprile 2011 (30 mm di spostamento) e dicembre 2012 - maggio 2013 (49 mm di spostamento) intervallate dalla più lunga quiescenza, della durata di quasi due anni.

Fig.23a - Grafico relativo all'elaborazione differenziale integrale (risultante degli spostamenti) dell'inclinometro S4

Fig.23b - Grafico relativo all'elaborazione differenziale locale (spostamenti locali) dell'inclinometro S4

Fig. 24 - Grafico relativo all'elaborazione differenziale integrale (diagramma polare della deviazione) dell'inclinometro S4

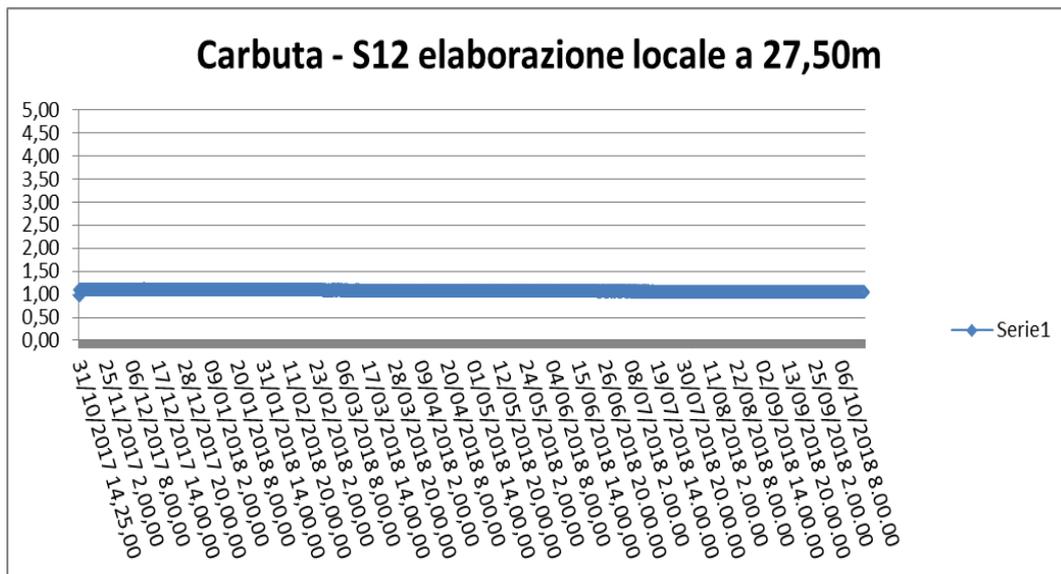
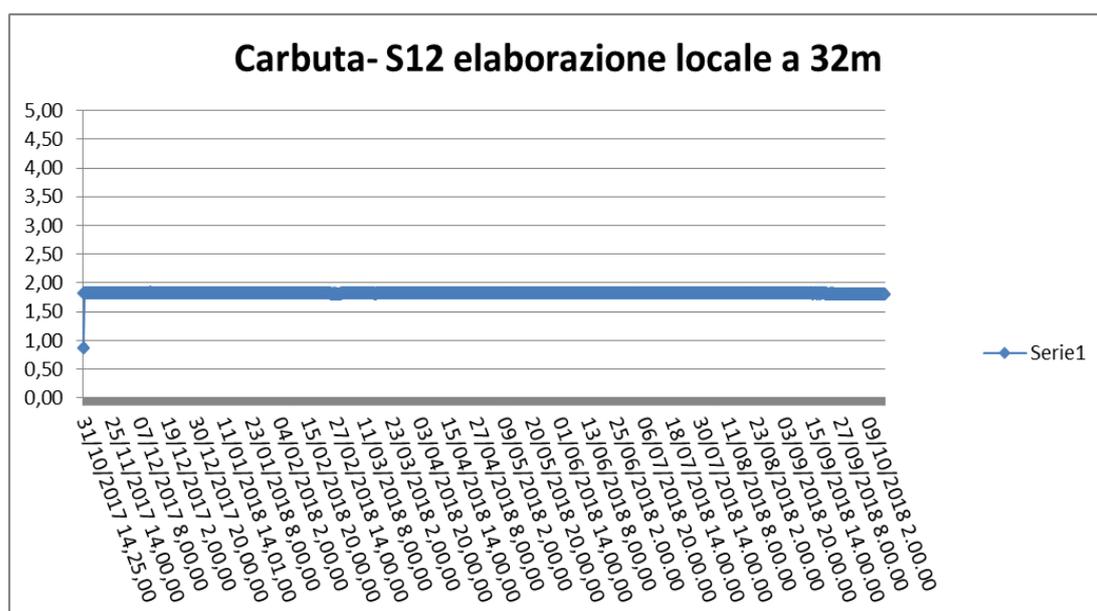
I grafici (Fig. 30-31), relativi ai dati automatici, mostrano l'andamento della deformazione senza evidenziare particolari incrementi. A causa degli interventi la lettura ha iniziato la misurazione a fondo foro a 39,5 m per aggiunta di 0,5 m di tubo.

osserva un movimento totale degli spostamenti pari a circa 75 mm (che però comprende circa 20 mm in testa tubo a 0-2 m di profondità dovuti alla deformazione superficiale e all'assestamento dell'opera di sostegno che ha interessato anche l'inclinometro, ma complessivamente di circa 35 mm per lo spostamento del versante, con un incremento di 6 mm circa in un anno di tempo ed evoluzione a -28 m del piano di taglio principale associato ad uno secondario a -32 m sempre in direzione S-SW (coerente con la direzione degli spostamenti in S2) e ad una zona superficiale tra -4 m e -6 m a debole intensità.

Fig. 30 - Grafico relativo all'elaborazione dei dati inclinometrici automatici dell'inclinometro S12 (dati OTR).

Fig. 31 - Grafico relativo all'elaborazione dei dati inclinometrici automatici dell'inclinometro S12 (dati OTR).

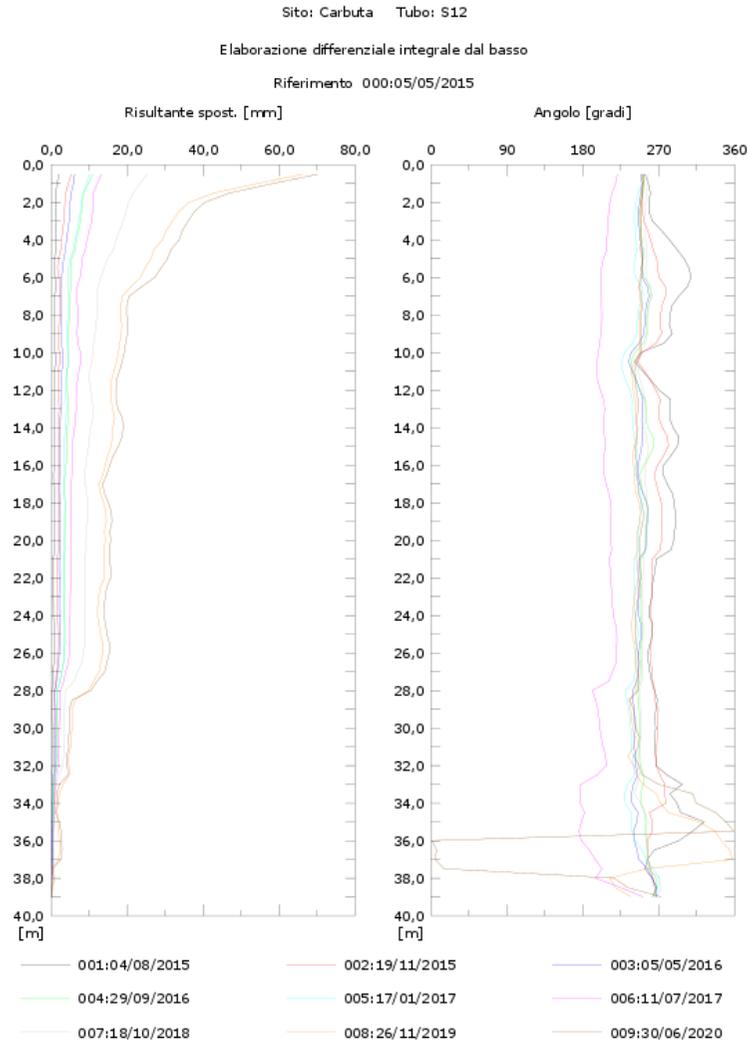
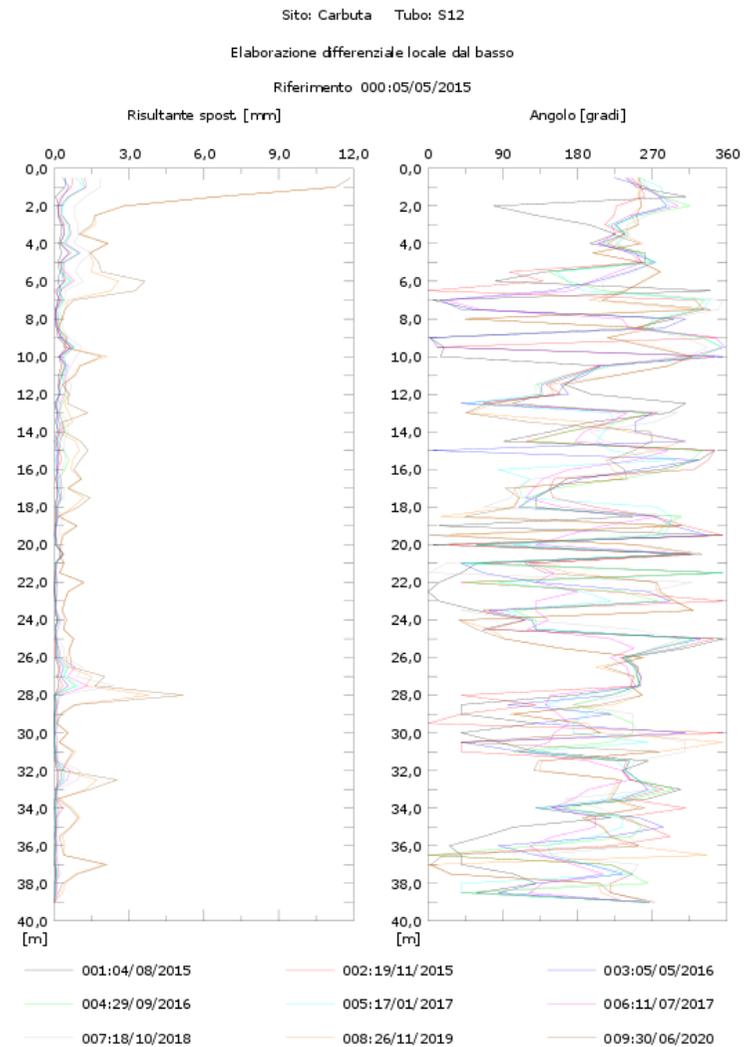
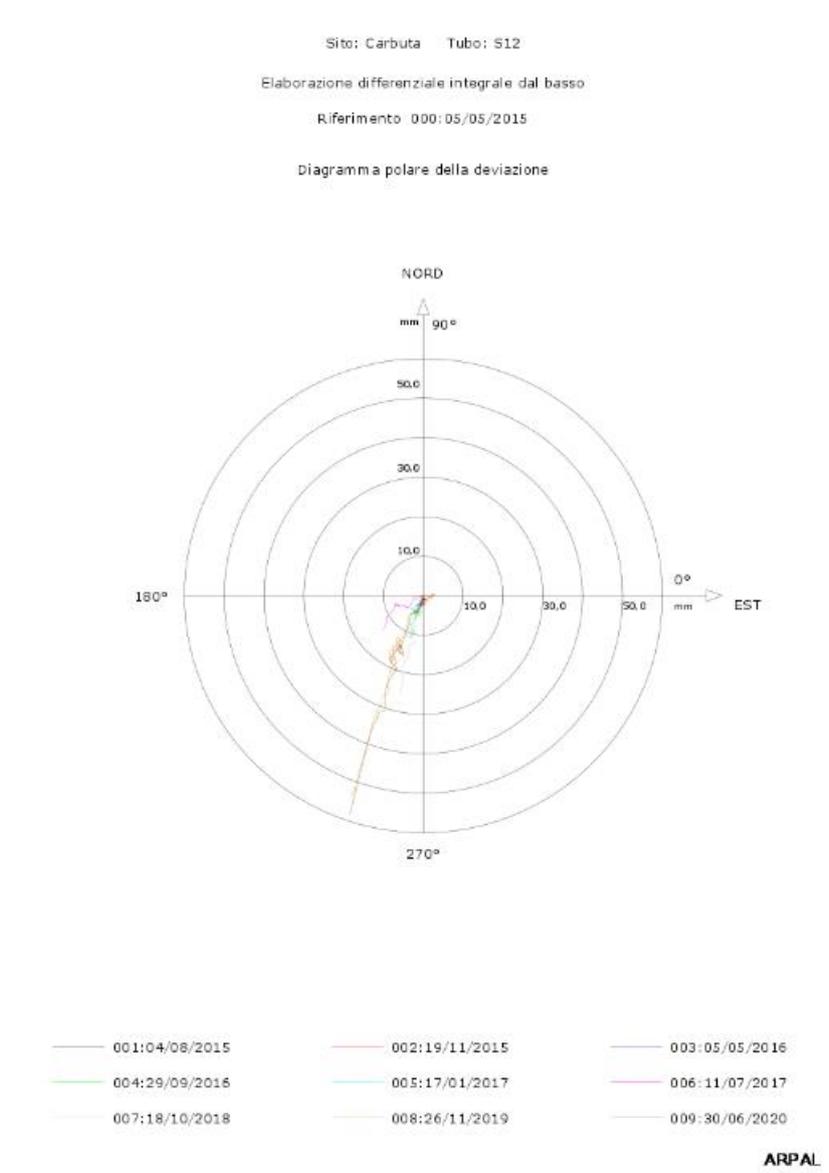
Fig.32 - Grafici relativi all'elaborazione differenziale integrale (risultante degli spostamenti) e all'elaborazione differenziale locale (spostamenti locali) dell'inclinometro S12

Fig. 33 - Grafico relativo all'elaborazione differenziale integrale (diagramma polare della deviazione) dell'inclinometro S12

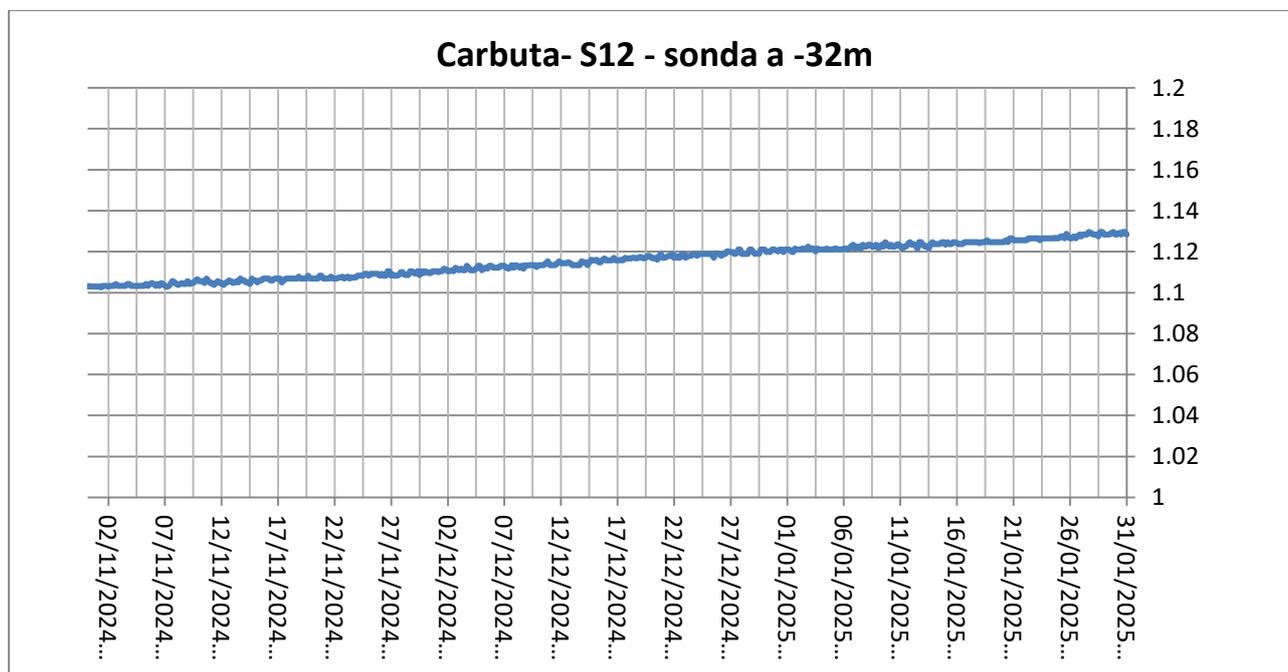
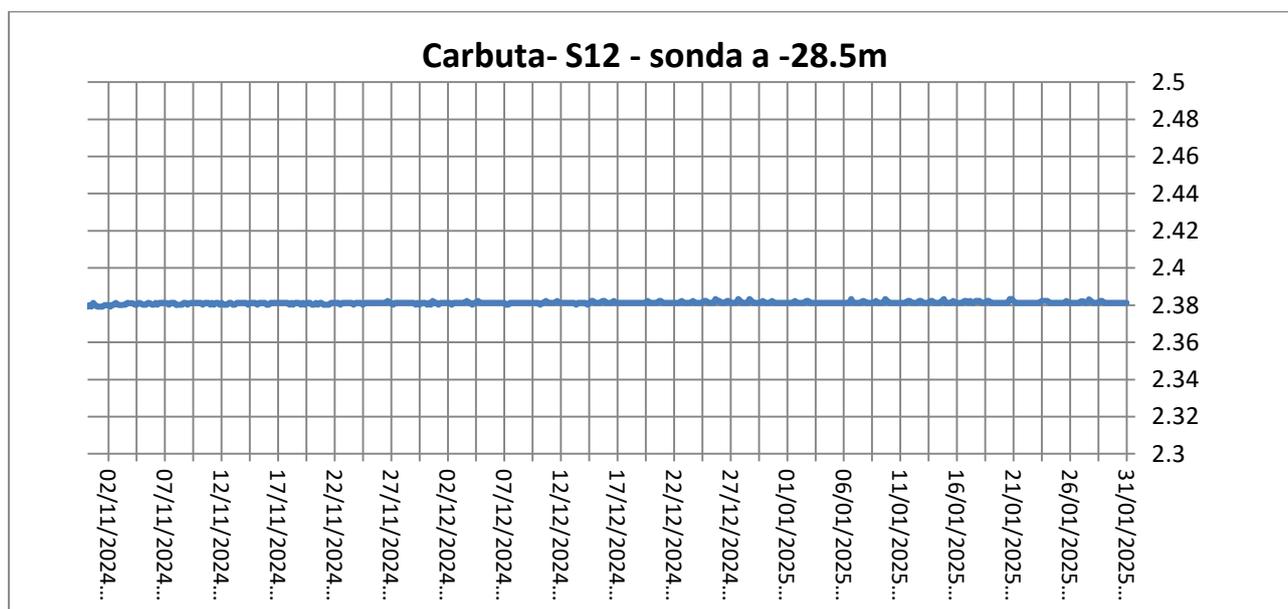
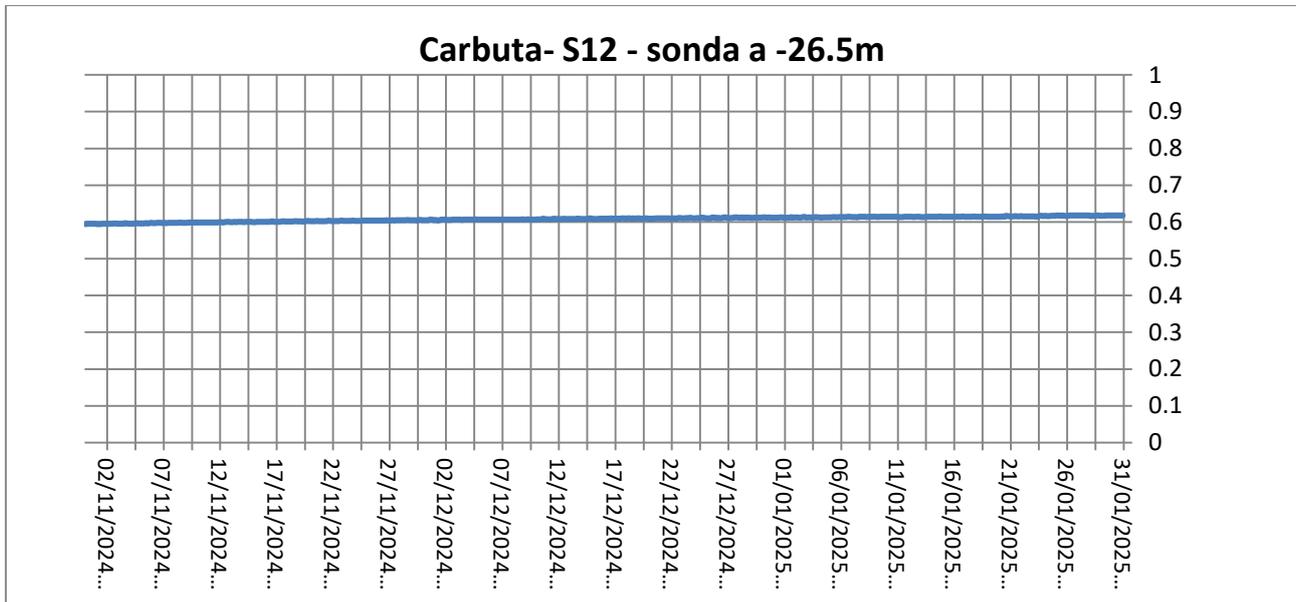
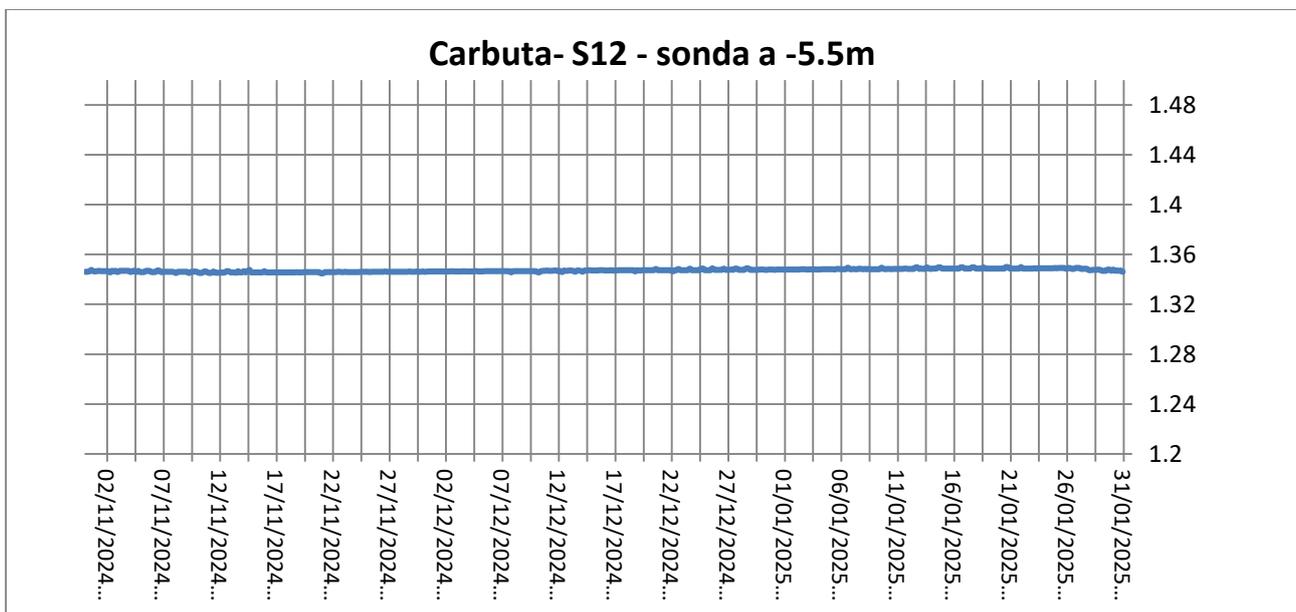
Nel luglio del 2020 sono state riposizionate le sonde automatiche a differenti profondità (Figg. 34-35-36-37) ed alla fine di dicembre 2024 la situazione era pressoché immutata, senza particolari evidenze di movimenti.

Fig. 34 - Grafico relativo all'elaborazione dei dati inclinometrici automatici dell'inclinometro S12 (dati OTR).

Fig. 35 - Grafico relativo all'elaborazione dei dati inclinometrici automatici dell'inclinometro S12 (dati OTR).

Fig. 36 - Grafico relativo all'elaborazione dei dati inclinometrici automatici dell'inclinometro S12 (dati OTR).

Fig. 37 - Grafico relativo all'elaborazione dei dati inclinometrici automatici dell'inclinometro S12 (dati OTR).
