SV001 - Carbuta - Calice Ligure (SV)

1. *Inquadramento del sito*

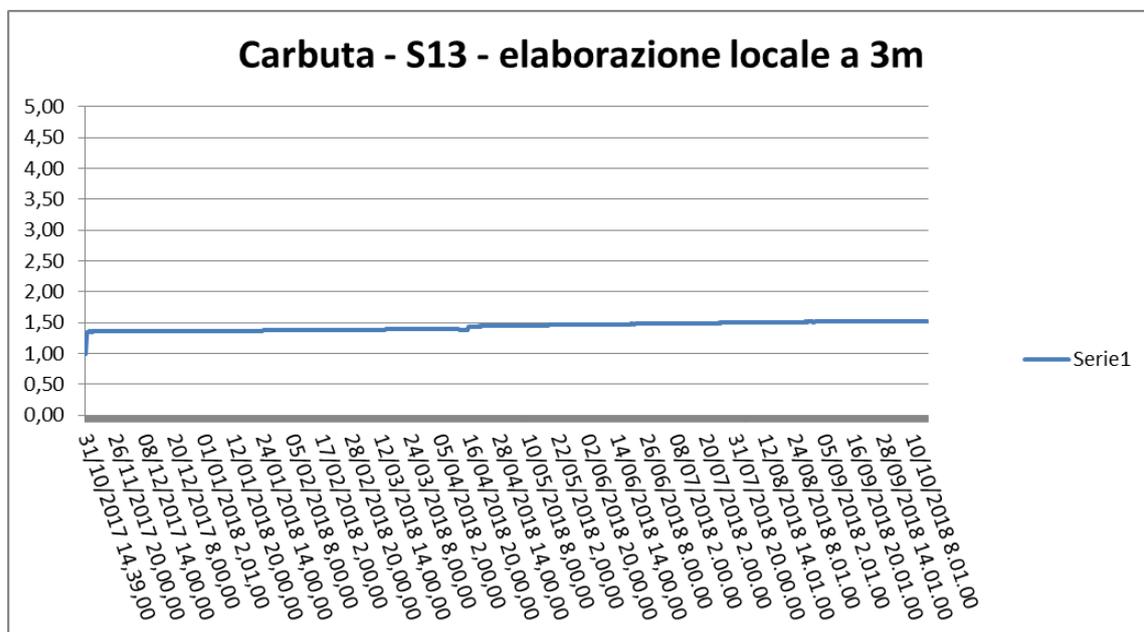
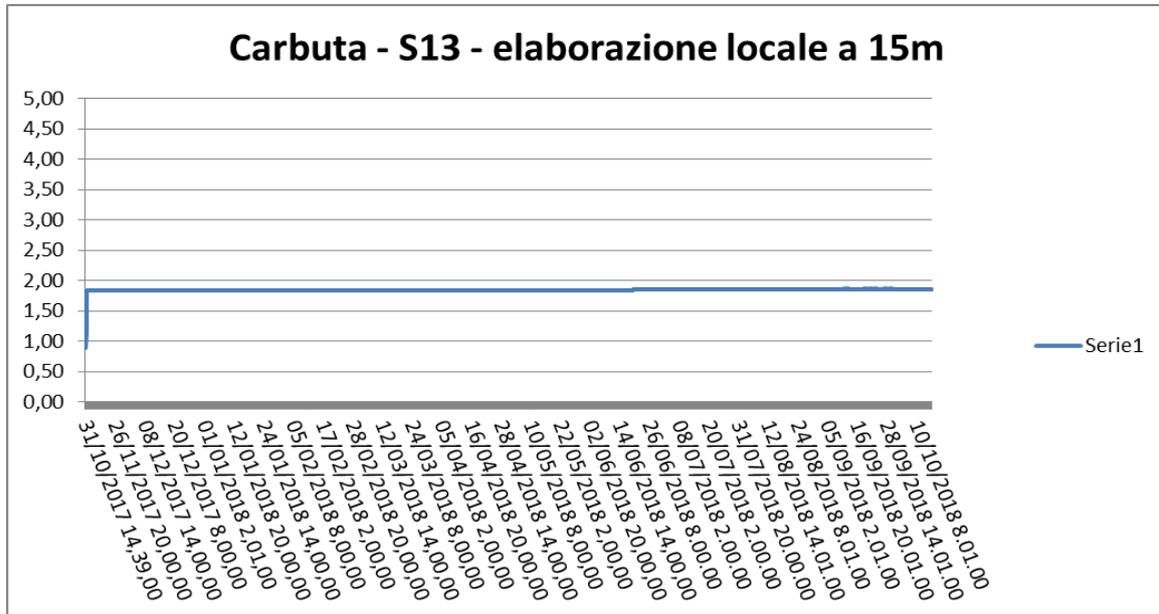
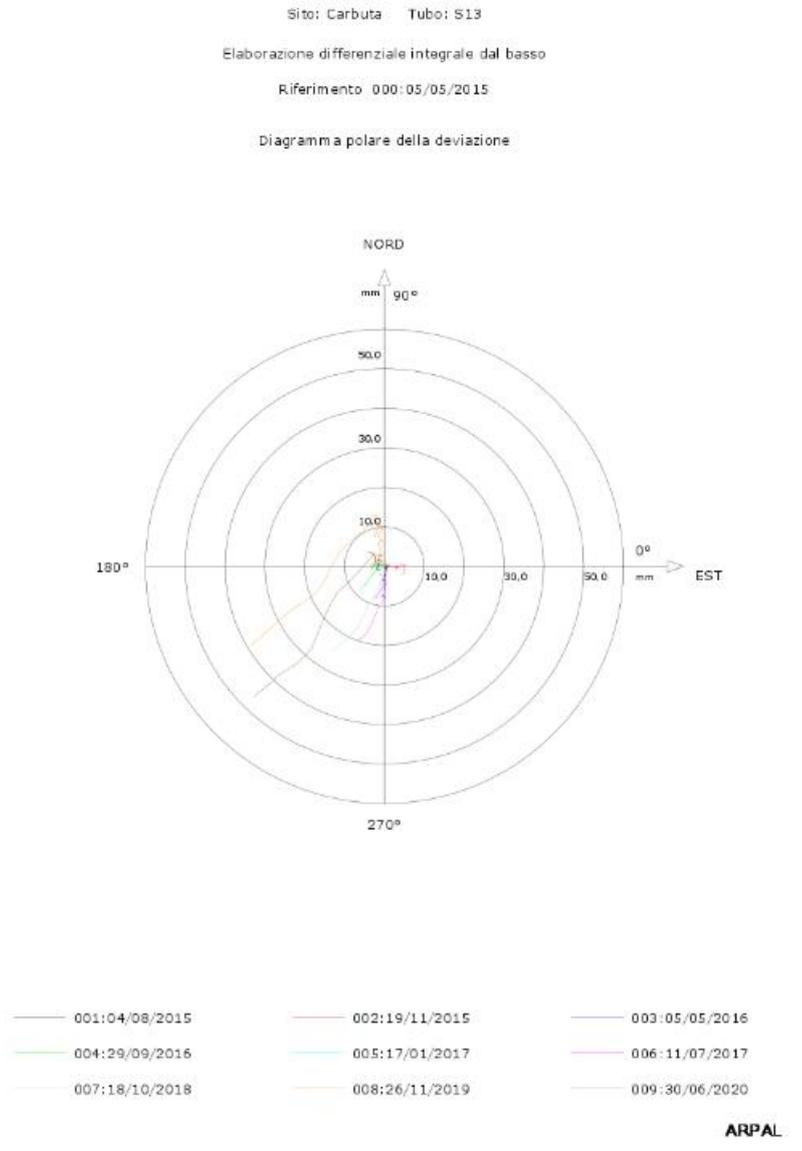
I grafici (Figg.38 e 39), relativi ai dati automatici, mostrano l'andamento della deformazione senza evidenziare particolari incrementi.

La verifica dei dataset manuali delle misure effettuate nel 2020 attraverso il "checksum" non ha evidenziato anomalie strumentali nelle letture di esercizio. Dall'elaborazione dei dati inclinometrici non si sono rilevate deformazioni sostanziali in profondità mentre sembra essere sempre in evoluzione una zona potente tra -2 m e -6 m cui si associa un valore di spostamento con un picco pari a 6 mm a -6 m di profondità. Anche in questo caso così come per S12 si assiste ad uno "stiramento della deformata inclinometrica" in superficie a -1 m verosimilmente dovuto alla deformazione superficiale e ai lavori dell'opera di sostegno. Il totale della deformazione in testa tubo si attesta a valori di 48 mm.

Fig. 38 - Grafico relativo all'elaborazione dei dati inclinometrici automatici dell'inclinometro S13 (dati OTR).

Fig. 39 - Grafico relativo all'elaborazione dei dati inclinometrici automatici dell'inclinometro S13 (dati OTR).

Fig. 41 - Grafico relativo all'elaborazione differenziale integrale (diagramma polare della deviazione) dell'inclinometro S13

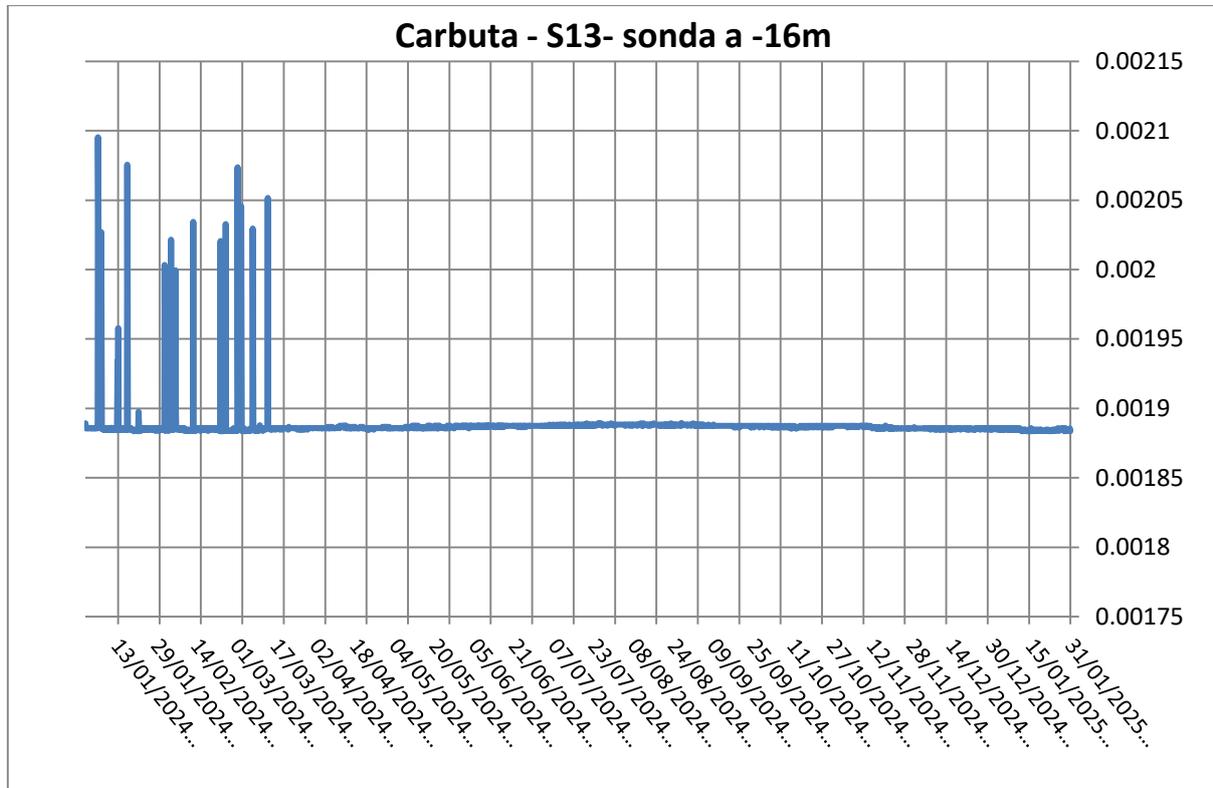
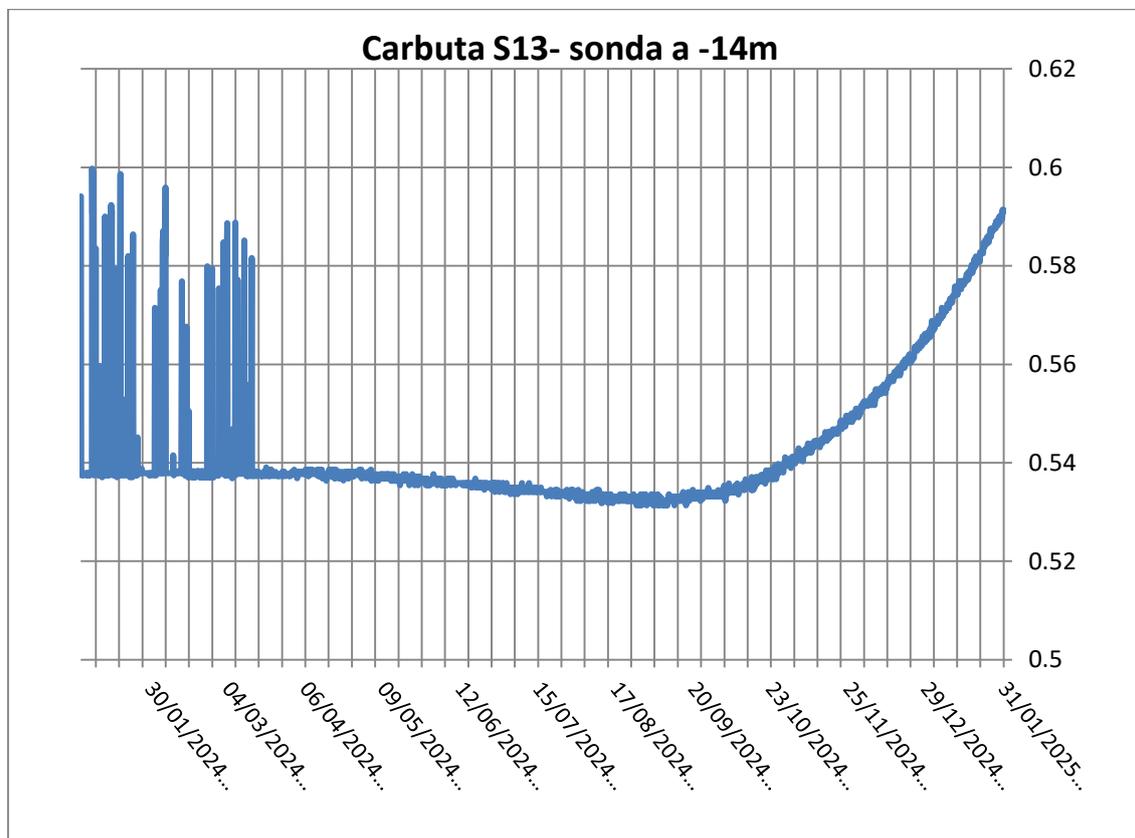
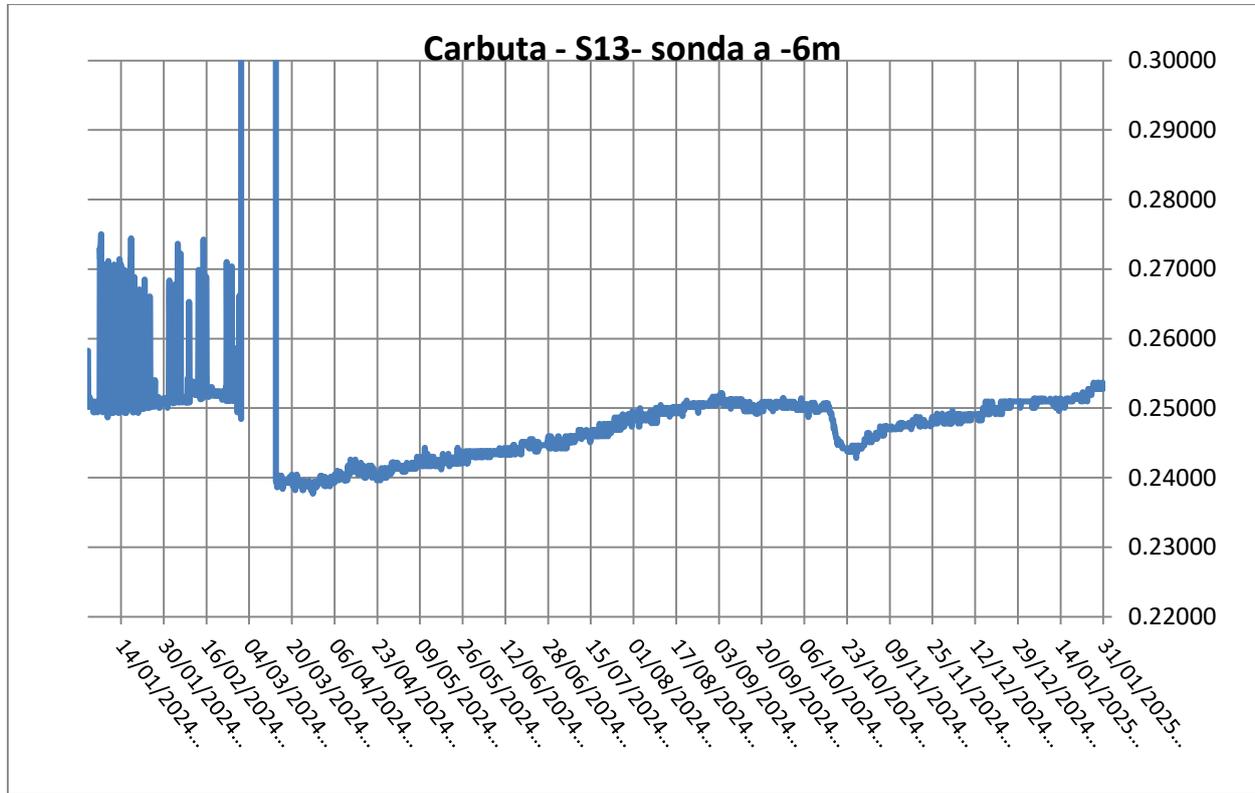
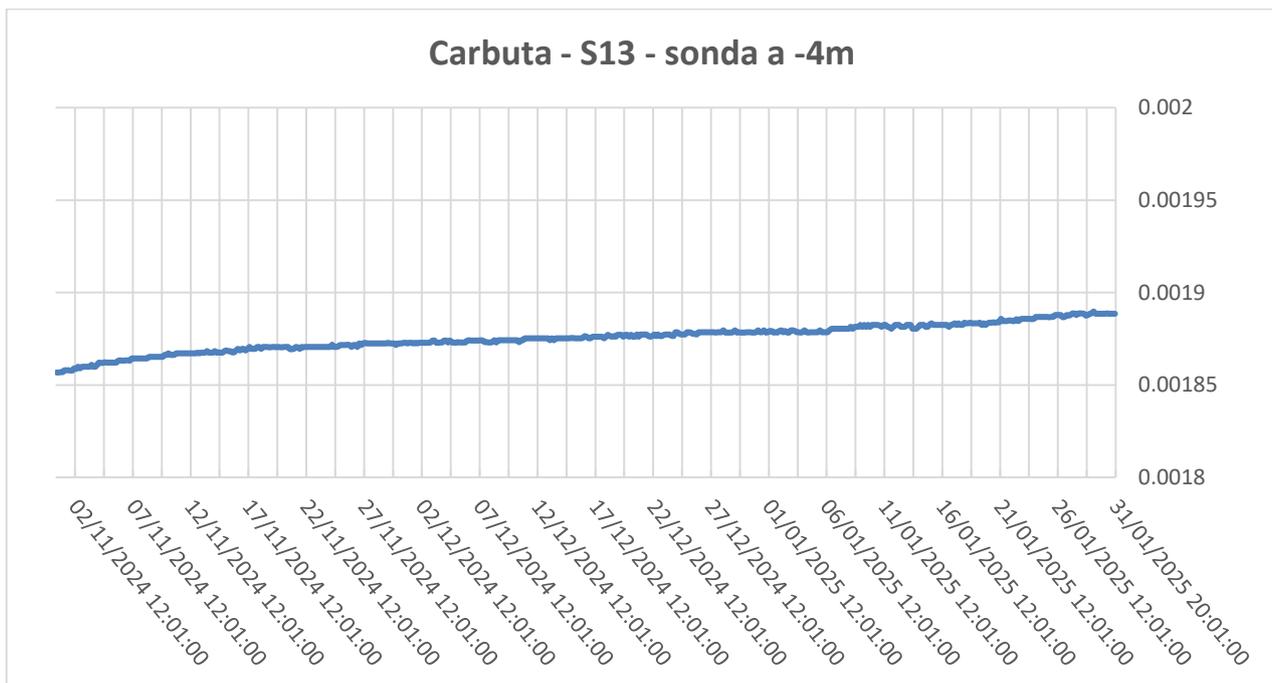
Nel luglio del 2020 sono state riposizionate le sonde automatiche a differenti profondità (Figg. 42-43-44-45) e alla fine del 2024 la situazione era pressoché immutata, senza particolari evidenze di movimenti. Va segnalata tra gennaio e marzo 2024 una temporanea anomalia nelle acquisizioni, particolarmente marcata sulla sonda a 6 metri, legata al deterioramento dei cavi di collegamento che è stata eliminata con un intervento di manutenzione correttiva attivato dal Comune ed eseguito dalla ditta fornitrice della strumentazione. I dati di spostamento precedenti e successivi a questo periodo sono comunque coerenti e non sono stati evidenziate significative variazioni nella deformazione.

Fig. 42 - Grafico relativo all'elaborazione dei dati inclinometrici automatici dell'inclinometro S13 (dati OTR).

Fig. 43 - Grafico relativo all'elaborazione dei dati inclinometrici automatici dell'inclinometro S13 (dati OTR).

Fig. 44 - Grafico relativo all'elaborazione dei dati inclinometrici automatici dell'inclinometro S13 (dati OTR).

Fig. 45 - Grafico relativo all'elaborazione dei dati inclinometrici automatici dell'inclinometro S13 (dati OTR).

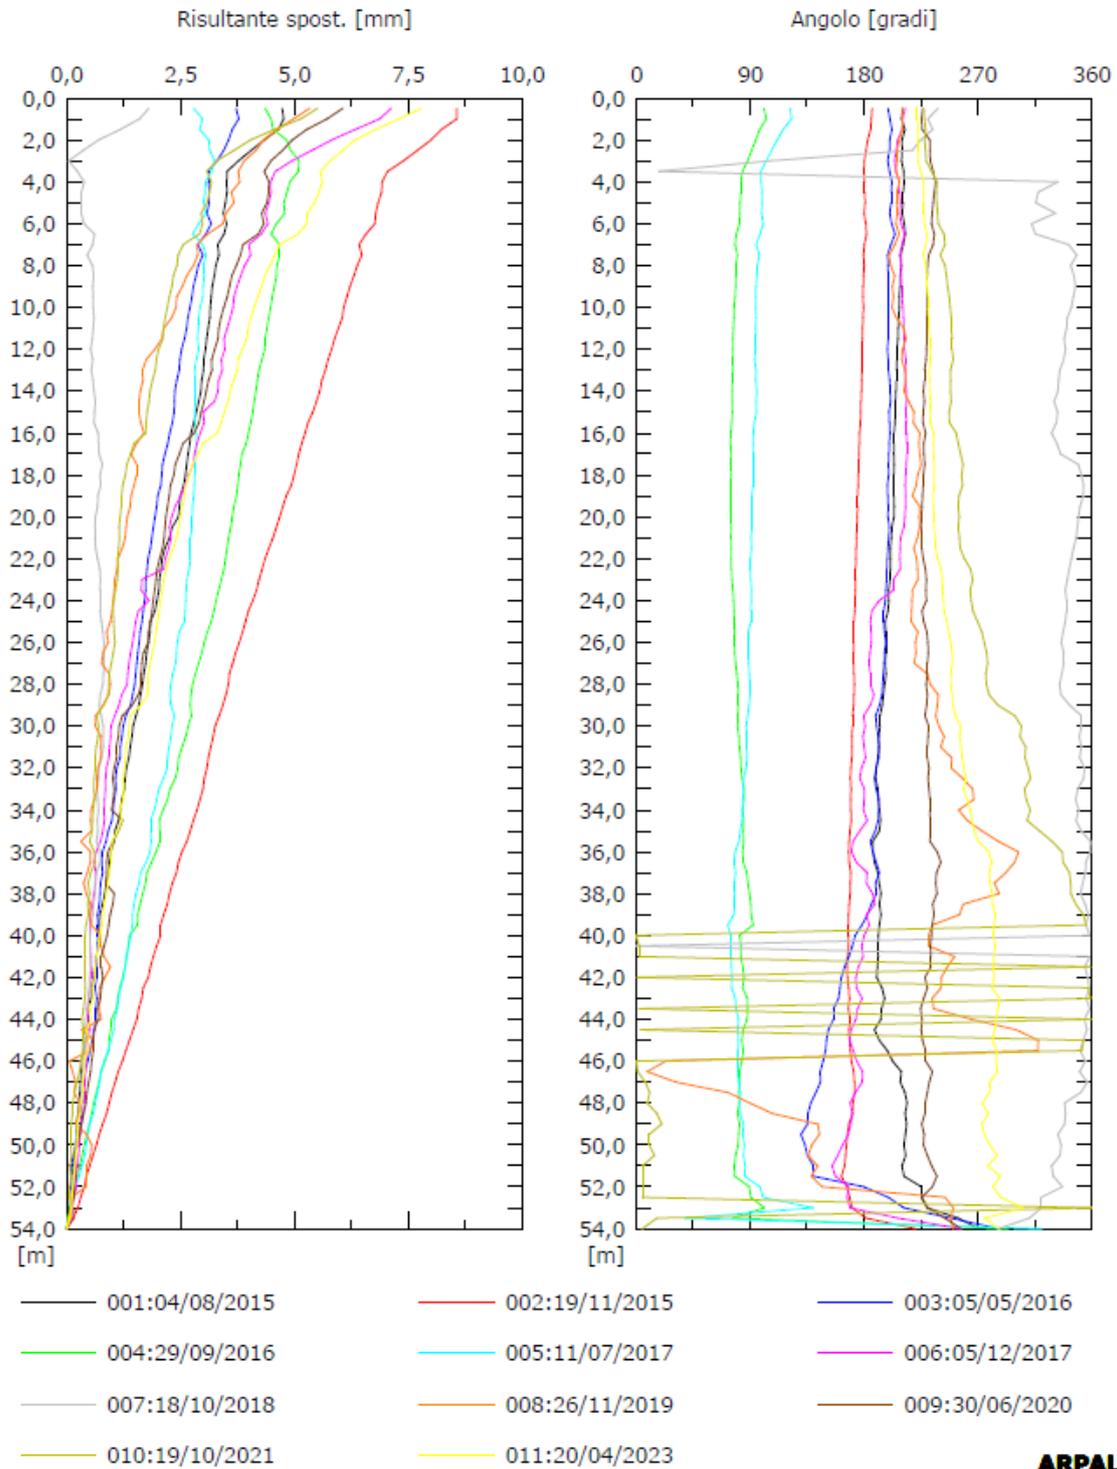
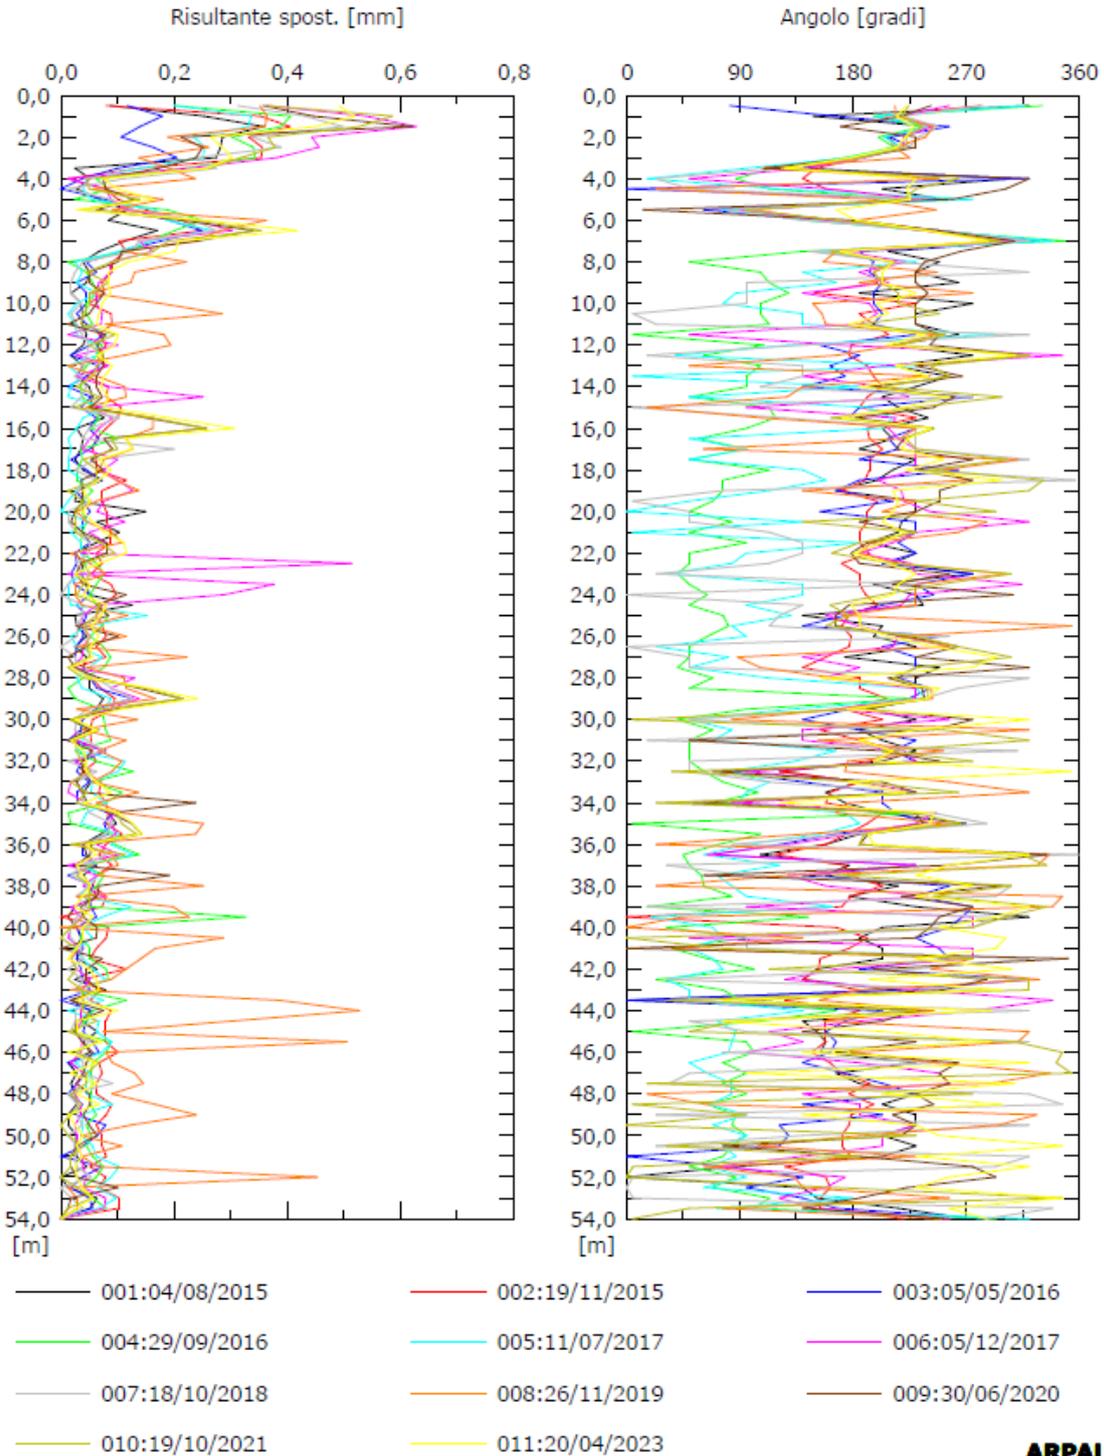
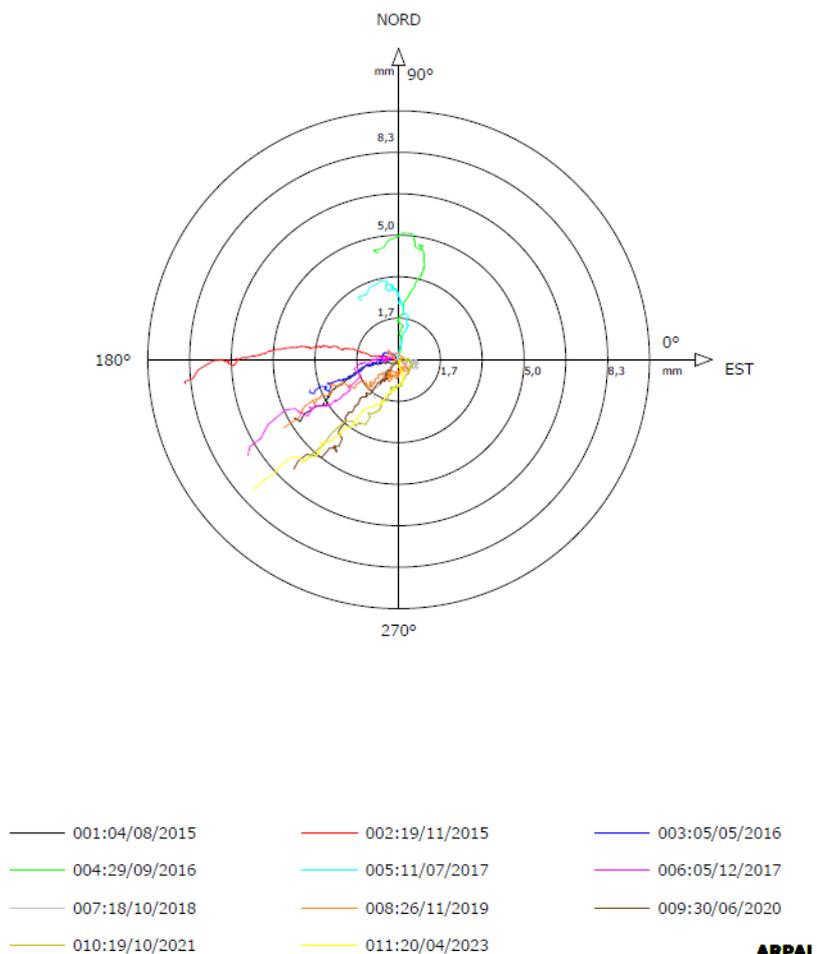
La verifica dei *dataset* attraverso il “*checksum*” non ha evidenziato anomalie nelle letture di esercizio 2023. Complessivamente dall'elaborazione dei dati inclinometrici si osservano valori minori di 9 mm, aventi una direzione di spostamento in via di definizione verso SW. Sia dall'elaborazione differenziale integrale sia da quella differenziale locale non si registrano zone di deformazione preferenziale lungo la tubazione inclinometrica (Figg. 46-47). Si rimanda alle prossime letture qualsiasi concreta valutazione circa la profondità dei piani di scorrimento, già individuati in aree limitrofe intorno a -22 m dal piano campagna.

Fig. 46a - Grafico relativo all'elaborazione differenziale integrale (risultante degli spostamenti) dell'inclinometro

Fig. 46b - Grafico relativo all'elaborazione differenziale locale (spostamenti locali) dell'inclinometro S14

Fig. 47 - Grafico relativo all'elaborazione differenziale integrale (diagramma polare della deviazione) dell'inclinometro S14

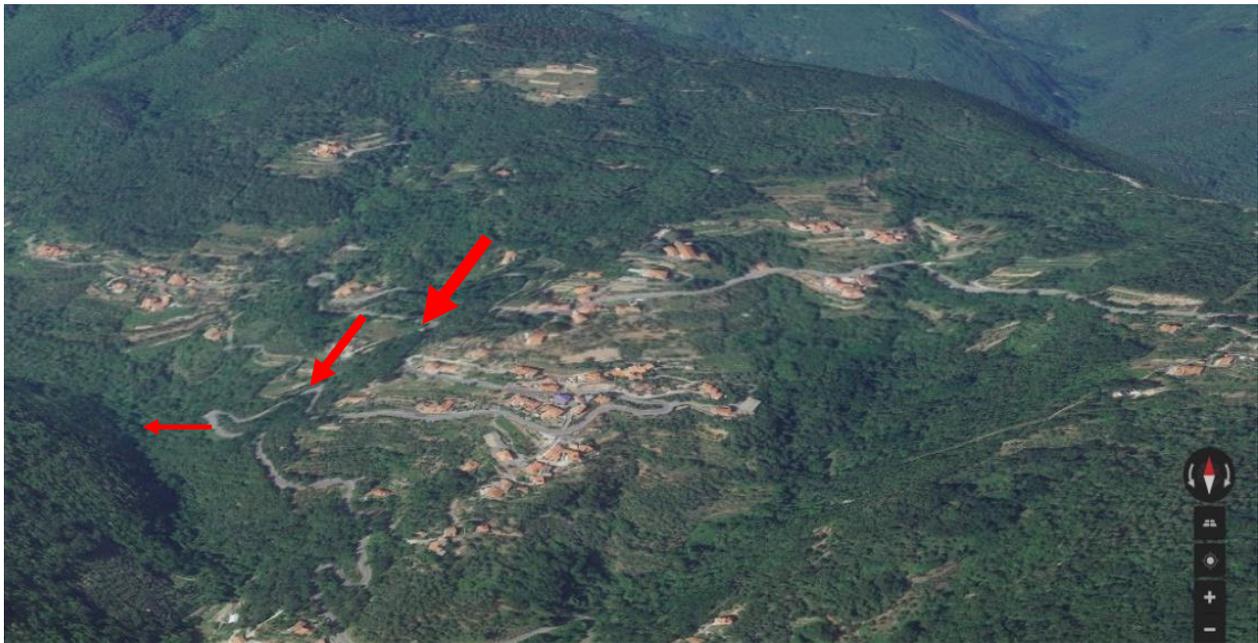
principale riguarda un sovrascorrimento avente direzione circa E-W) che coinvolgono i Porfiroidi del Melogno e gli Scisti di Gorra (vedi Carta Geologica d'Italia - foglio Albenga-Savona), sembra realistico osservare che la direzione anomala di scorrimento possa essere guidata dalla tettonica, proprio lungo piani di scivolamento determinati dai caratteri strutturali delle rocce (scistosità e piani di foliazione) e/o da lineamenti tettonici a scala regionale (Fig. 50-51). Allo stato attuale, sembra predominare un movimento lungo superfici di taglio ben definite che si manifesta come uno "scivolamento" (deformazione profonda da creep in roccia) in direzione SW.

Fig.48 - Direzione di movimento (a velocità diversificata tra monte e valle) dell'area in frana che insiste sull'abitato di Carbuta

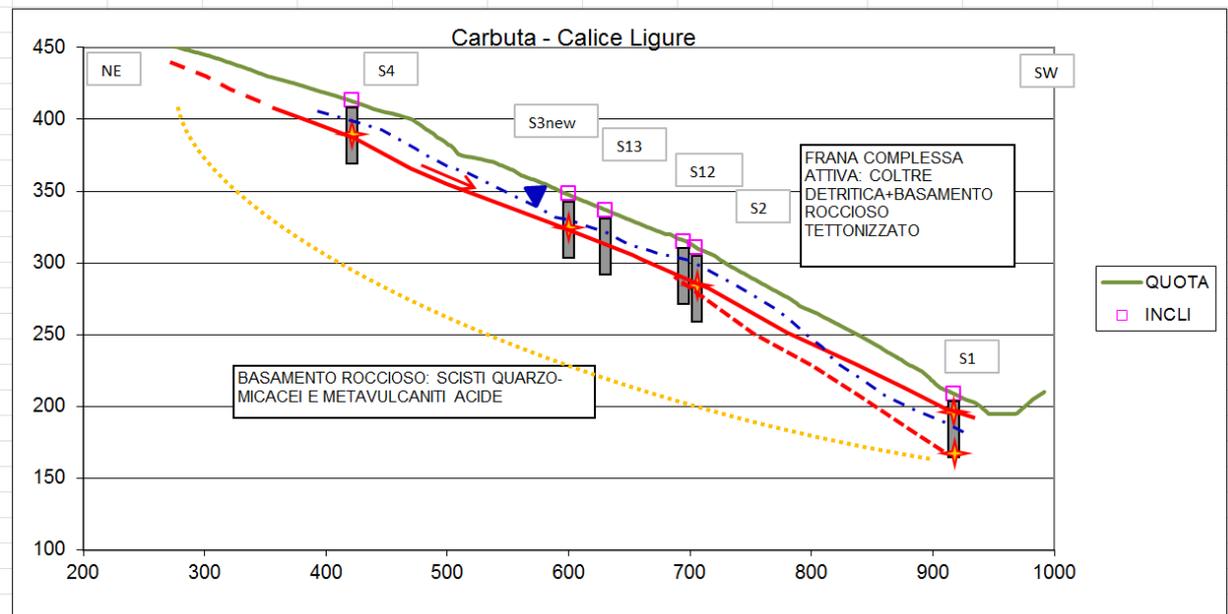
A questa situazione si deve aggiungere che esiste un'area centrale particolarmente critica, ove già nel 2002 si era verificata la rottura di un inclinometro (S3) a -28 m e successivamente nel 2004 a -23 m (S3 e S3 new). Si conferma quindi il grado di attività dello scorrimento, già definito in IFFI come "attivo" (Fig.52).

Fig.52 – sezione dell'area in frana che insiste sull'abitato di Carbuta. In giallo una ipotetica superficie di scorrimento profonda che prende in considerazione la DGPV.

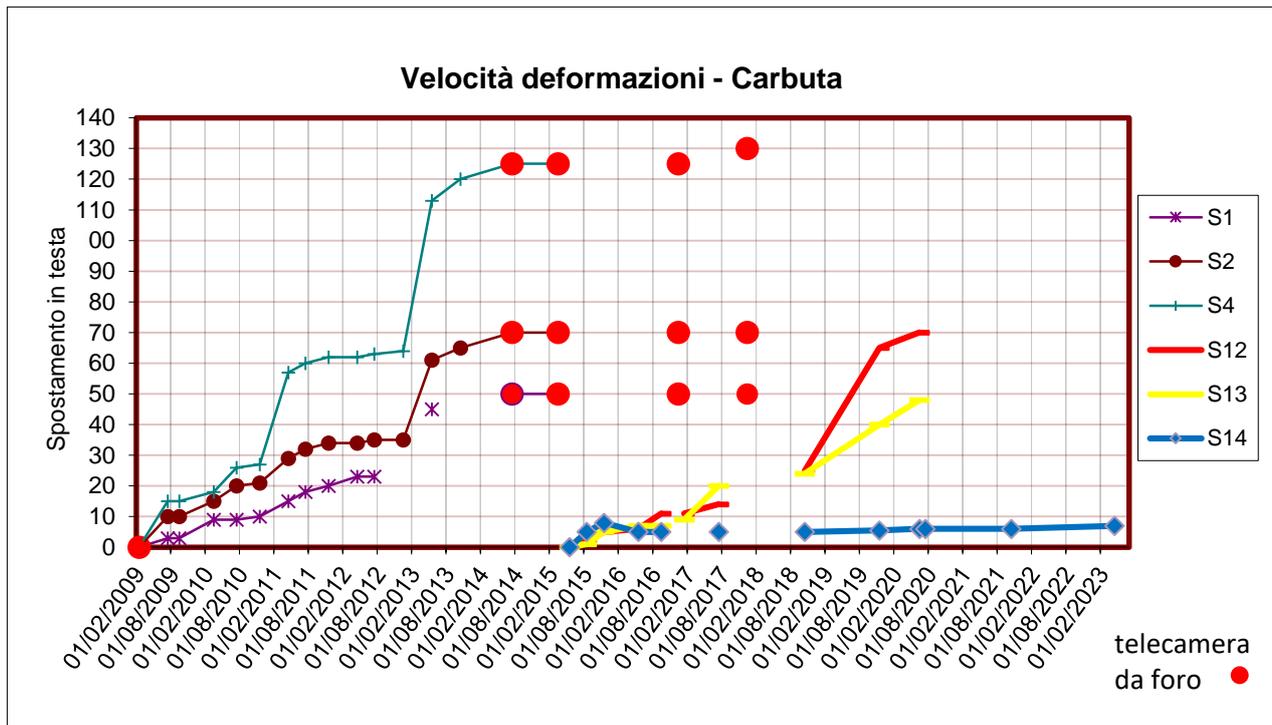
La lettura di maggio 2013 nella zona di monte (S4) ha rappresentato il maggior incremento dal 2009 al 2014 con una accelerazione nel giro di pochi mesi di 49 mm, pari esattamente a metà dello spostamento totale registrato in più di 4 anni: il versante ha subito uno spostamento complessivo in direzione S-SW di 120 mm nella zona di monte e 65 mm nella zona centrale (Fig.53).

Gli spostamenti osservabili mediante ispezione televisiva nel periodo 2017 hanno evidenziato una stasi/debole progressione nelle deformazioni rispetto alle ispezioni televisive eseguite nel 2014, 2015 e 2016 che avevano evidenziato uno spostamento totale superiore a 120 mm per S4 e superiore a 65 mm per S2. Per quanto concerne S12, S13 e S14, siamo di fronte a velocità deformative in linea con quelle rilevate negli inclinometri "storici".

Fig. 53 - Velocità delle deformazioni registrate dagli inclinometri nel periodo 2009-2023. Dal 2020 gli inclinometri S12 e S13 sono stati strumentati con sonde fisse per cui non è possibile risalire all'elaborazione sul differenziale integrale così come proposto nel grafico per S14.

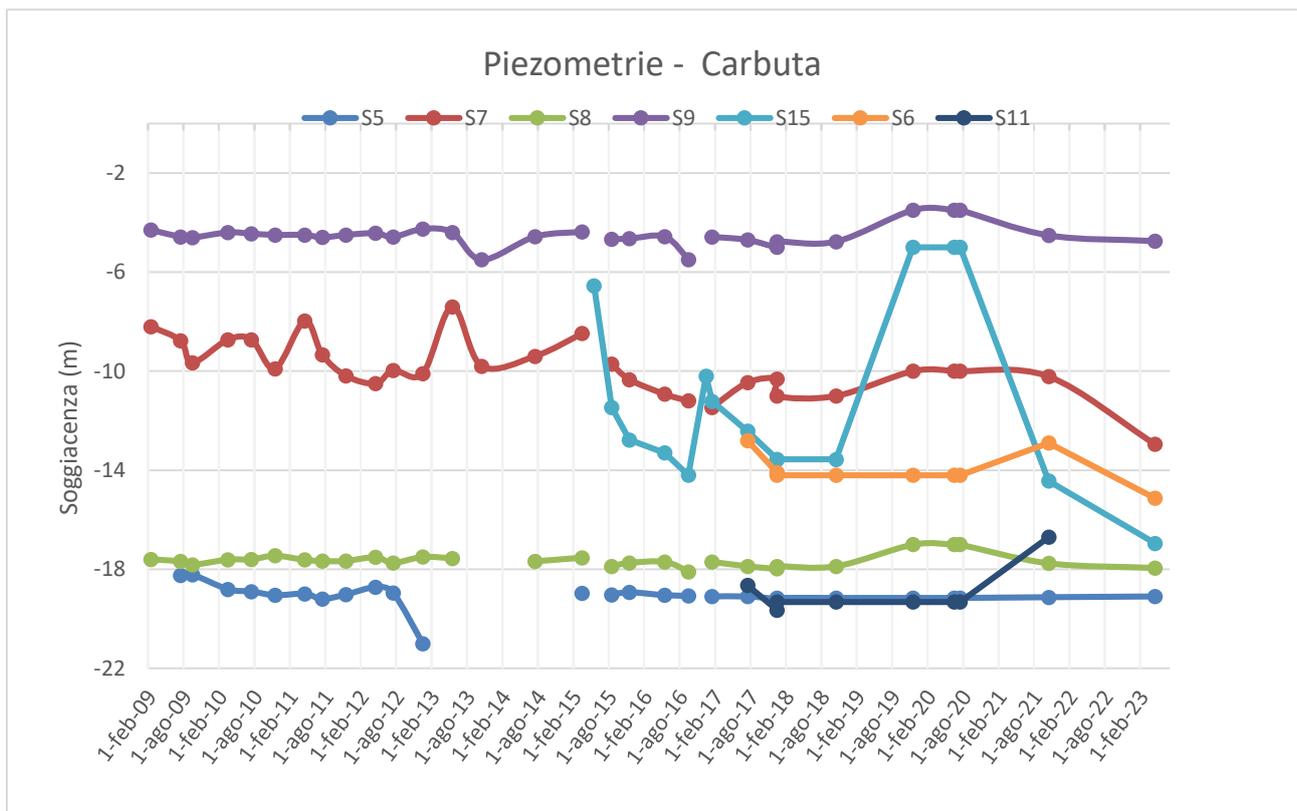
Fig. 54 - Soggiacenza della falda nel periodo 2009-2023

I dati relativi alla circolazione idrica sotterranea hanno confermato che il livello della falda variabile tra -5 m e -20 m in funzione della topografia. La circolazione idrica sotterranea risulta essere sempre presente alle medesime profondità nelle zone centrali e basali del versante di Carbuta, mentre la zona di monte ha fatto registrare escursioni rilevanti, che arrivano anche a 5 m (S7) e fino a 8 m nel nuovo piezometro S15 con una soggiacenza minima di -14.2 m, rilevata nel 29 settembre 2016, confermando nell'area la presenza di una forte variabilità dal punto di vista idrogeologico. Gli ultimi dati del 2016 e inizio 2017 hanno evidenziato la presenza di una falda compresa tra -10 m e -11 m con una forte risalita registrata nel dicembre 2016, dovuta alla grande ricarica determinata dagli eventi alluvionali del novembre, e successiva nuova depressione nel gennaio 2017. Nel corso del 2019 sono state installate n.4 sonde piezometriche automatiche in S7, S8, S9 e S15; ad oggi, in media, i valori delle soggiacenze rimangono invariati per S5, S8, S9 mentre per S6, S7, S15 si assiste ad una diminuzione di alcuni metri da piano campagna rispetto alle misure precedenti (Fig.54), in linea con il comportamento della falda nella zona, frequentemente soggetta a forti escursioni.

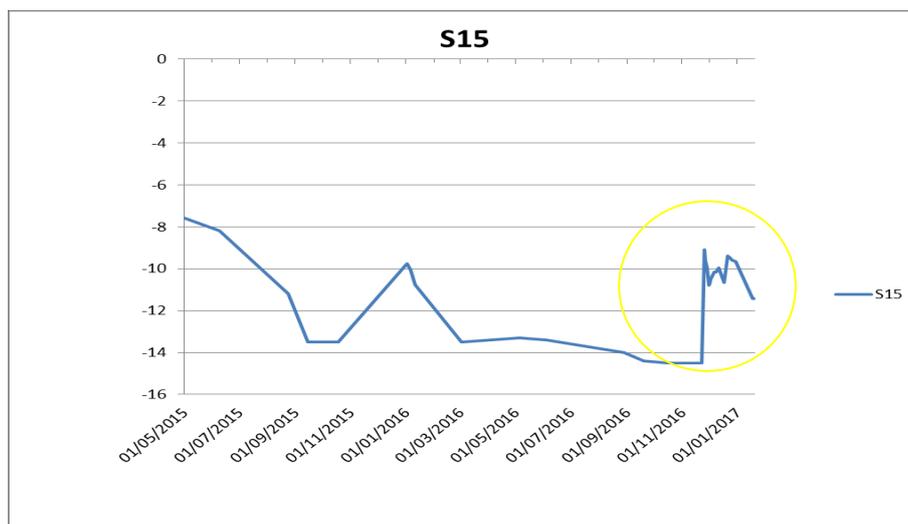
In Fig. 55 si propongono anche i dati rilevati nel piezometro S15 dal proprietario del civico 23 di via Ca dei Boretti fino al 2017. Come si può verificare i dati fanno rilevare una buona correlazione con i dati ARPAL e confermano una repentina risalita della falda nei giorni immediatamente successivi all'evento alluvionale del novembre 2016 e uno scarico successivo più lento con leggere oscillazioni. Complessivamente l'andamento del piezometro S15 mostra una discesa costante dei livelli della falda dal maggio 2015, in cui era stato rilevato un valore di picco di soggiacenza pari a -6.55 m, fino al novembre 2016. Tale andamento risulta anche dai valori rilevati nell'altro piezometro di monte S7 con -8.48 m di soggiacenza nel maggio 2015 e successivamente in diminuzione costante, mentre come detto sopra, gli altri piezometri ubicati nel corpo di frana non hanno fatto registrare variazioni sostanziali, al massimo contenute in 1 m di escursione.

Fig. 55 - Soggiacenza della falda in S15 (dati rilevati dal proprietario del civico 23 via Ca dei Boretti)

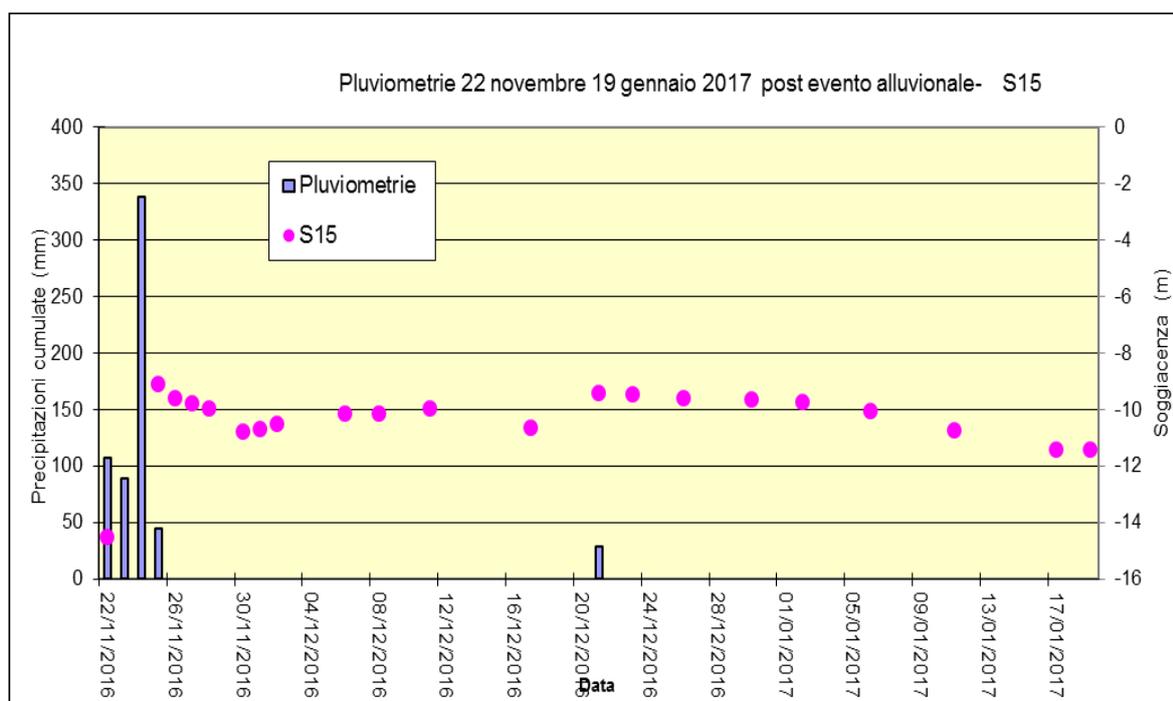
Nella Fig. 56 si sono messi in relazione i dati pluviometrici del periodo 22 novembre 2016-19 gennaio 2017 successivo all'evento alluvionale con le piezometrie di S15: come si evince dal grafico la risalita risulta quasi istantanea nell'area dove risulta ubicato lo strumento, e la conseguente discesa graduale dei valori piezometrici per stabilizzarsi intorno a quasi -12 m.

Fig. 56 - Pluviometrie 22 novembre 2016 – 19 gennaio 2017 e soggiacenza della falda in S15 (dati rilevati dal Sig. F. Pizzigoni)

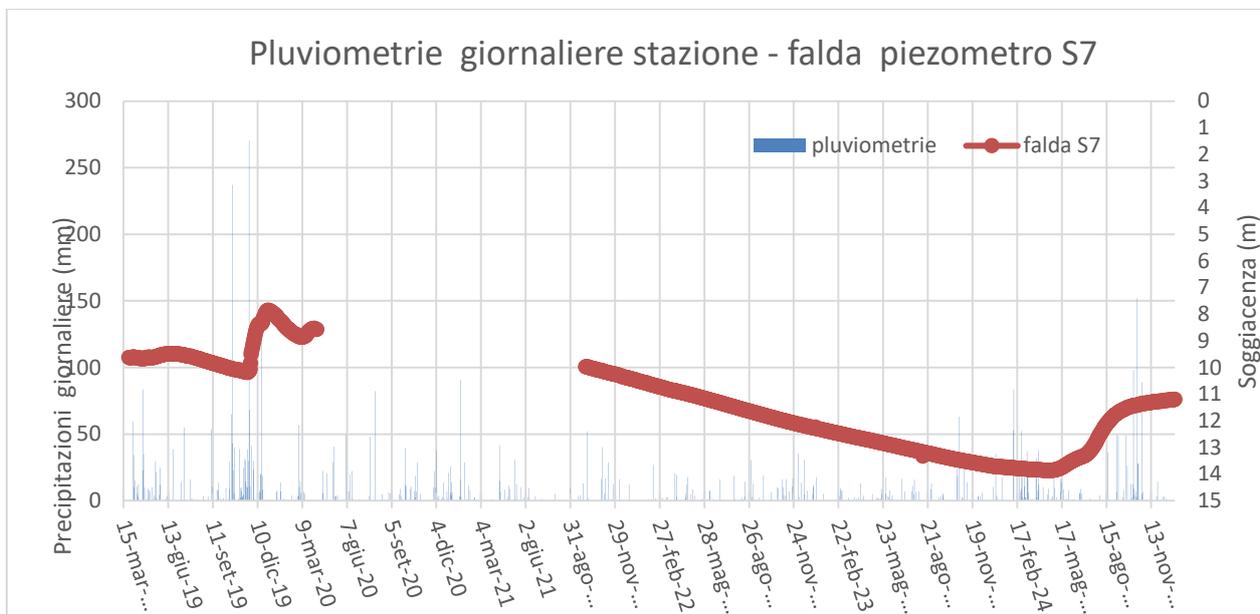
rapidi e risalite altrettanto veloci. Si segnala la maggior oscillazione di quasi 10 m, per il piezometro S15, che evidenzia una risalita costante a seguito dei due eventi meteo principali e un drenaggio di circa 4 m che dura alcuni mesi (Figg.57,58,59).

Fig. 57 - Pluviometrie staz. CALGR e soggiacenza della falda in S7. Da maggio 2020 a settembre 2021 si è verificato un problema tecnico nell'acquisizione/trasmissione dei dati.

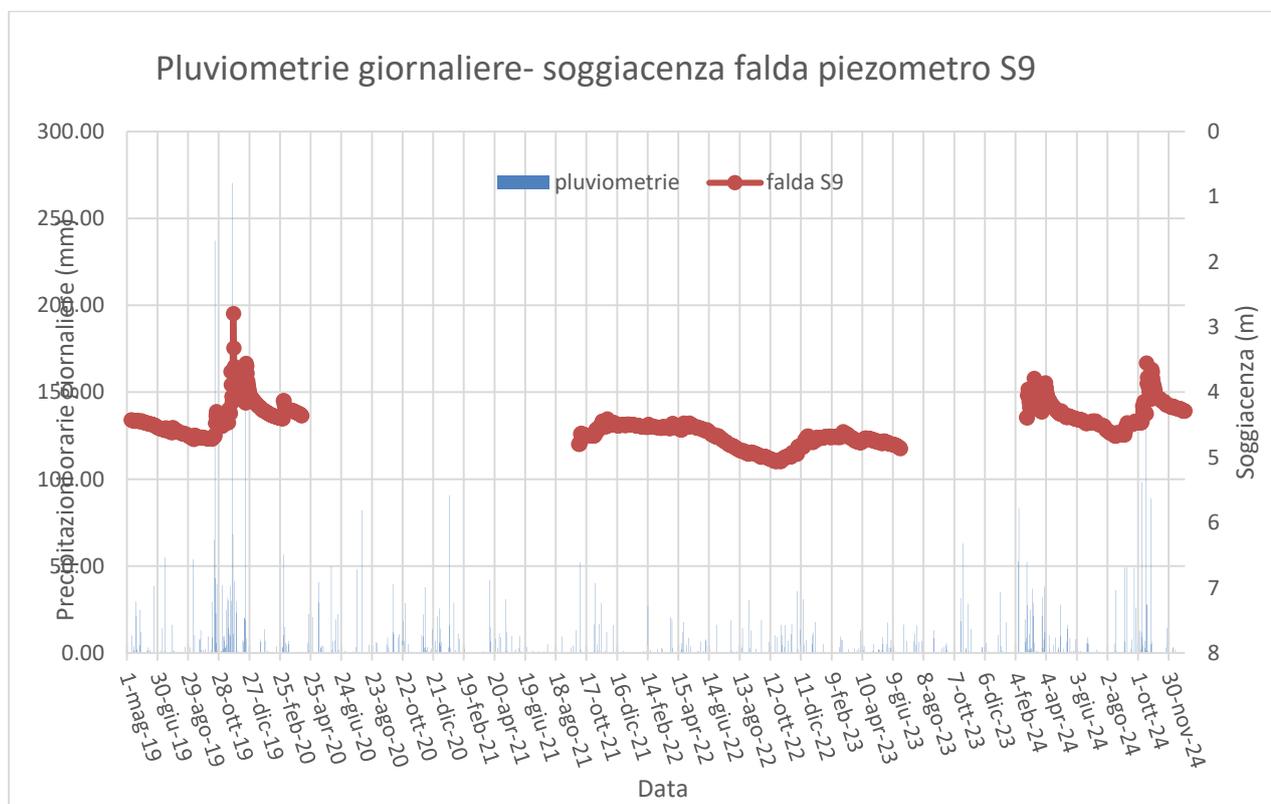
Fig. 58 - Pluviometrie staz. CALGR e soggiacenza della falda in S9. Da maggio 2020 a settembre 2021 e nella prima metà del 2023 si è verificato un problema tecnico nell'acquisizione/trasmissione dei dati.

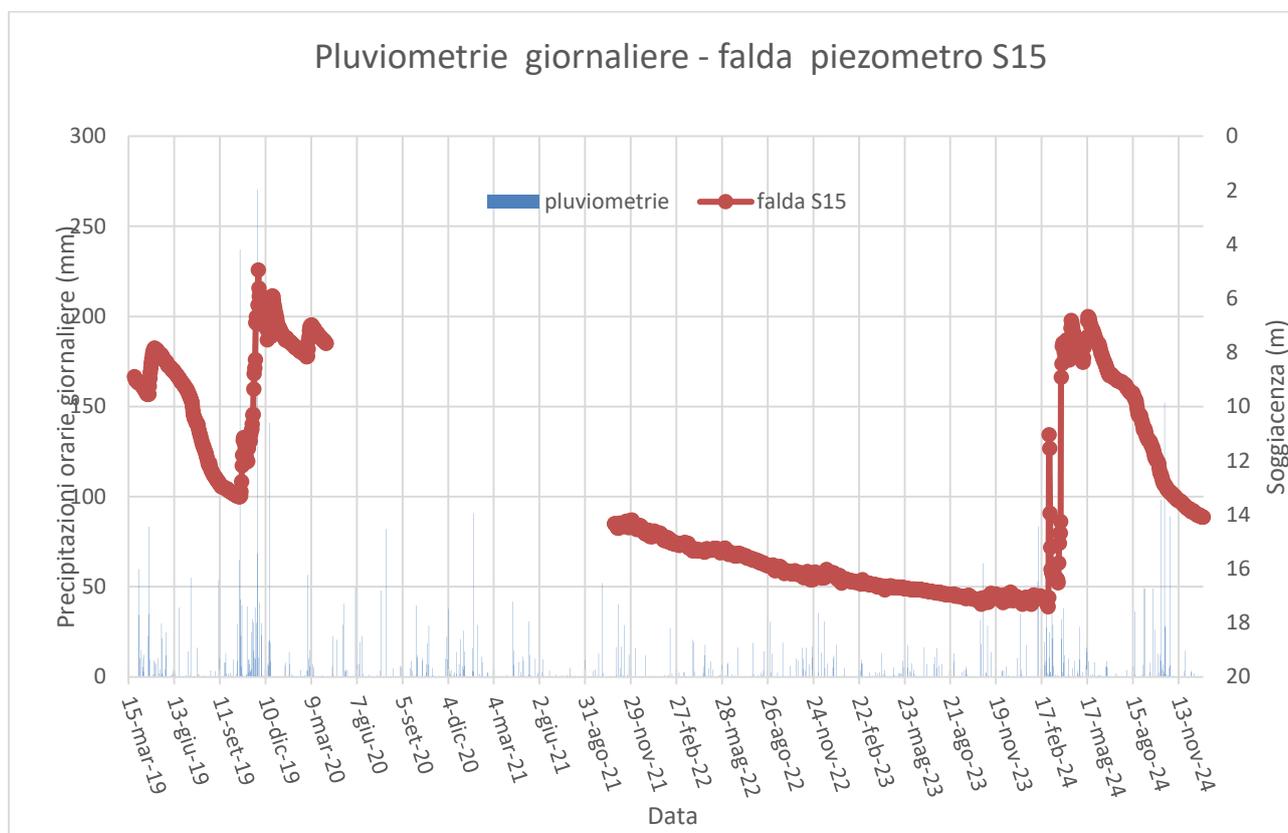
Fig. 59 - Pluviometrie staz. CALGR e soggiacenza della falda in S15. Da maggio 2020 a settembre 2021 si è verificato un problema tecnico nell'acquisizione/trasmissione dei dati.

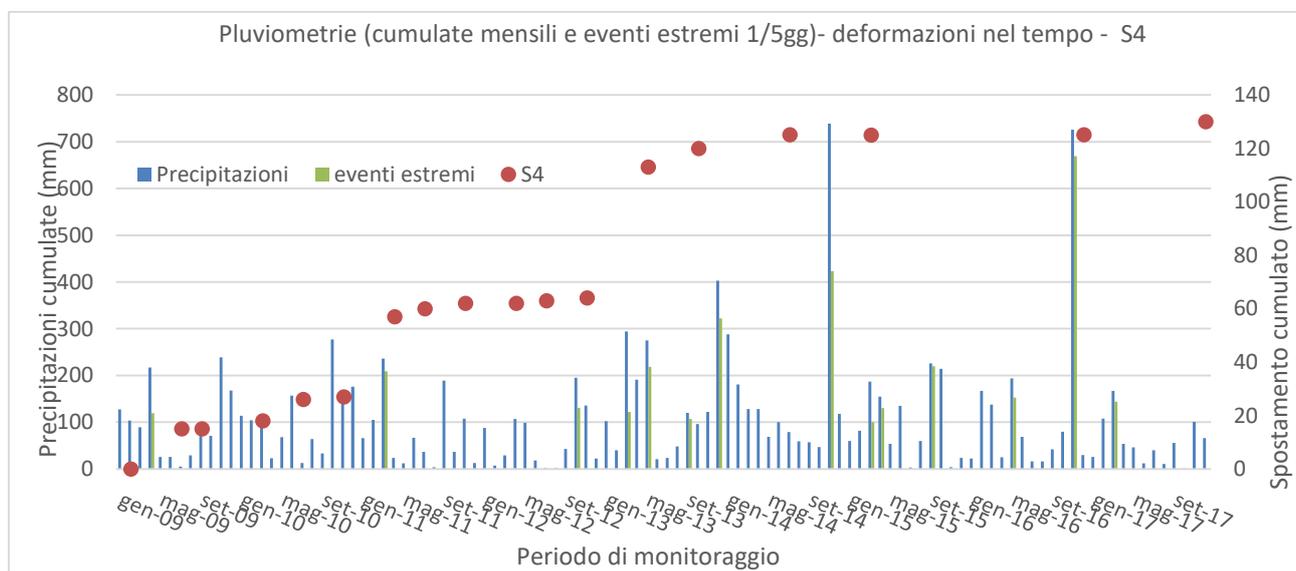
Fig. 65 – Andamento pluviometrico mensile, eventi estremi (stazione CALIG e CMELO), letture inclinometriche e ispezioni televisive (telecamera da foro) S4 – periodo 2009-2017

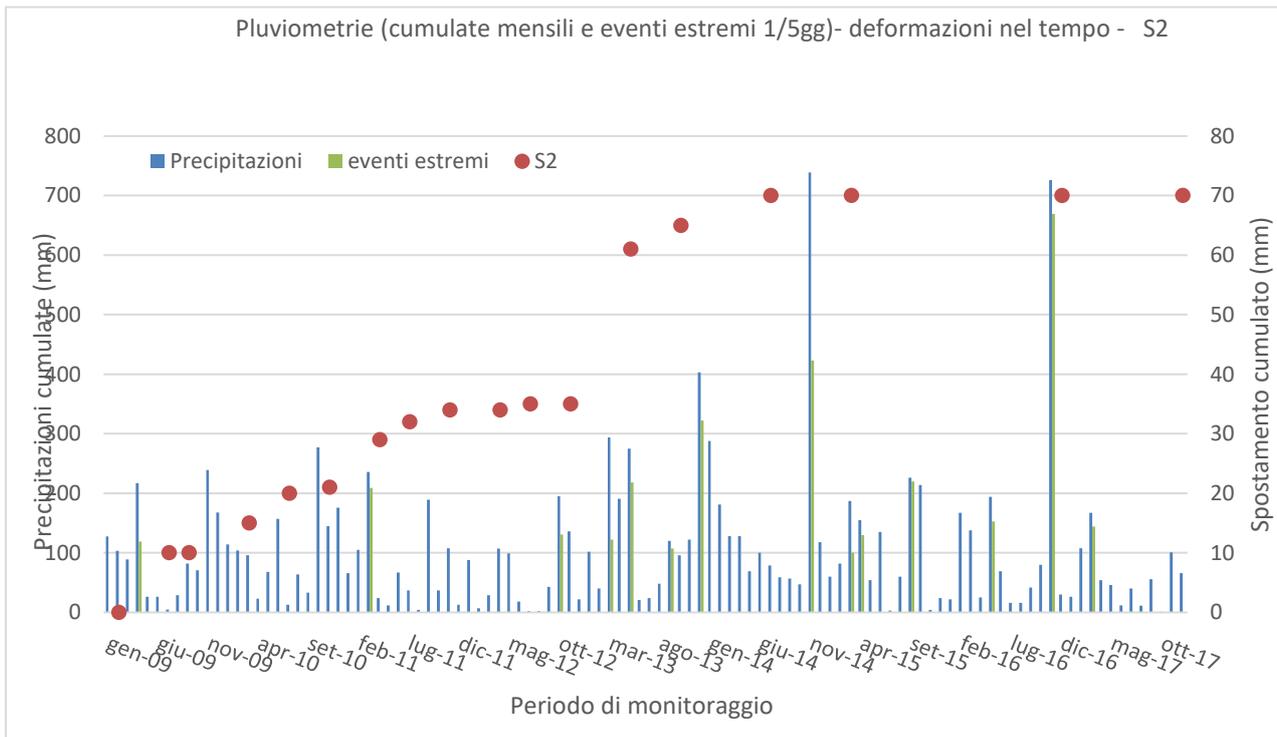
Fig. 66 – Andamento pluviometrico mensile, eventi estremi (stazione CALIG e CMELO), letture inclinometriche e ispezioni televisive (telecamera da foro) S2 - periodo 2009-2017
