SV001 - Carbuta - Calice Ligure (SV)

1. *Inquadramento del sito*

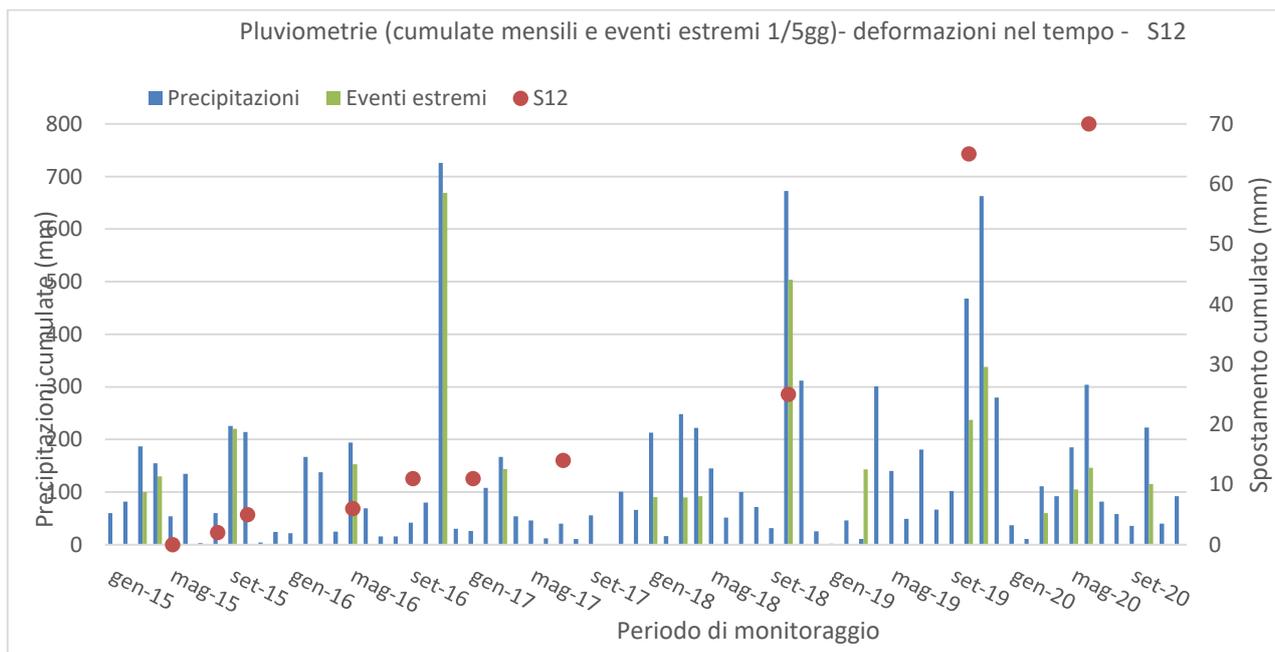
Fig. 67 – Andamento pluviometrico mensile, eventi estremi (stazione CMELO) e letture inclinometriche S12 - periodo 2015-2020
