REMOVER - Rete regionale di monitoraggio dei versanti instabili**CATASTO STRUMENTAZIONE**

SCHEDA N.**MONOGRAFIA PIEZOMETRO****S11PZ****Localizzazione**

Provincia	La Spezia	CTR n.	232151	Toponimo	Case Maestri
Comune	Deiva Marina	Scala	1:5000	Coordinate (GAUSS BOAGA)	X 1544693 Y 4897565
Bacino	Codice sito	Quota (m slm)

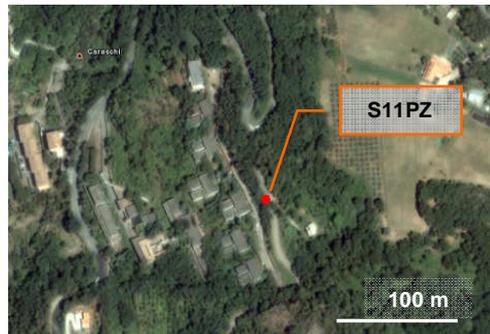
Particolare terminale

Note: In una delle due canne piezometriche si riscontra una profondità del tubo di 45,30 m; nell'altra, una profondità di 24,90m. Entrambi i tubicini risultano molto strozzati a tal punto da rendere difficoltoso l'inserimento della sonda freatimetrica. Tale situazione rende dubbia l'efficienza e l'affidabilità del piezometro.
