KLION Report

Sito: GE010_Pietrafraccia

Nome: RM123_D

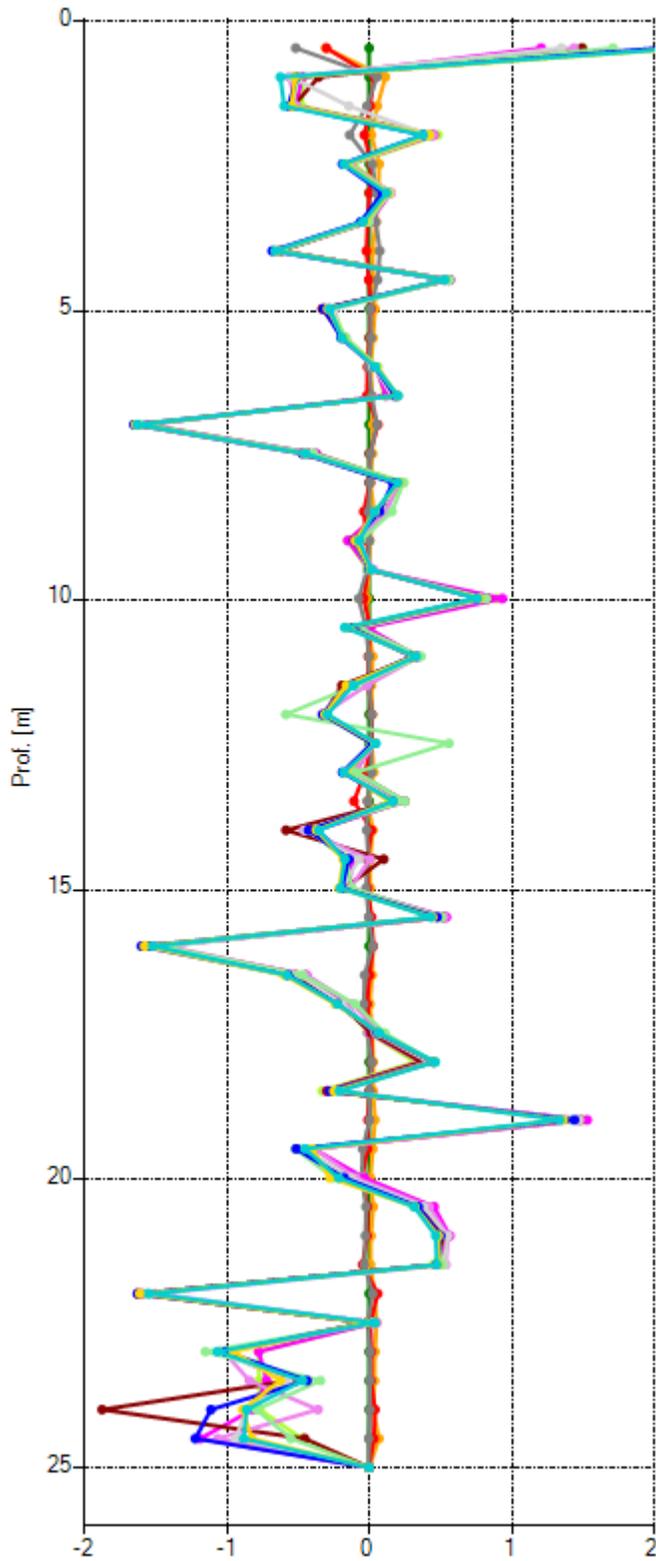
Spostamento Nord [mm]

Relativo - variazione dalla misura di riferimento

Misura inclinometrica di riferimento 18/05/2010 00:00

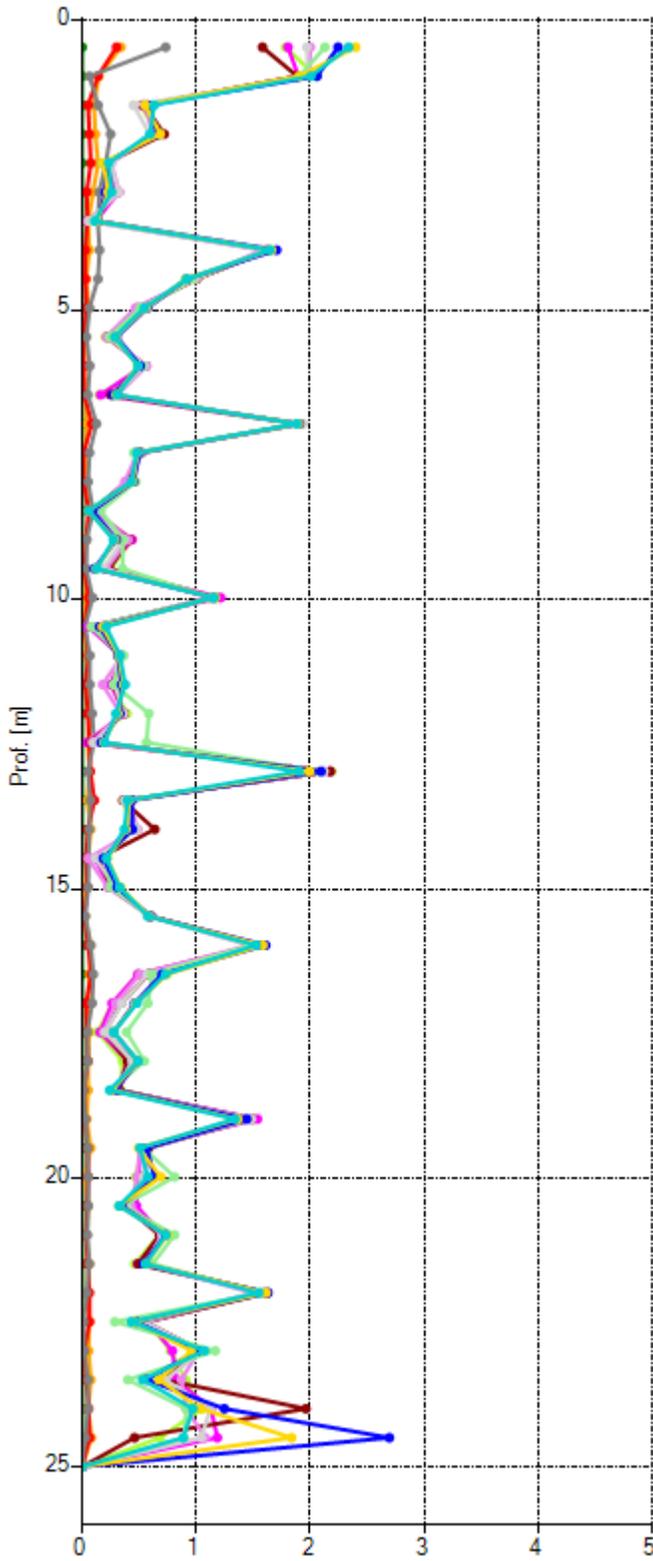
Variazione Locale Inclinazione [mm]

Variazione locale inclinazione

Misura inclinometrica di riferimento 18/05/2010 00:00
