KLION Report

Sito: GE006_Costafigara

Nome: S3_RM126

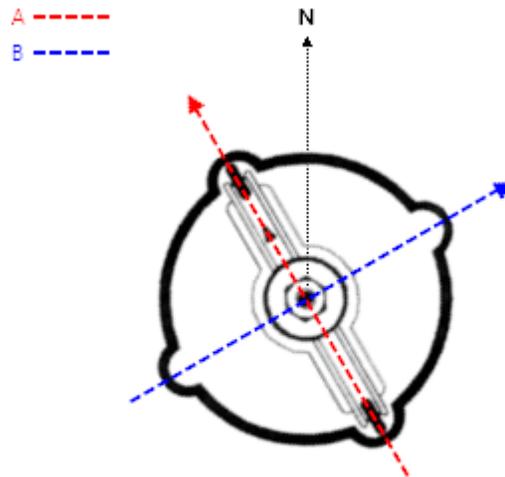
Orientamento

Azimuth [°]: 330,00

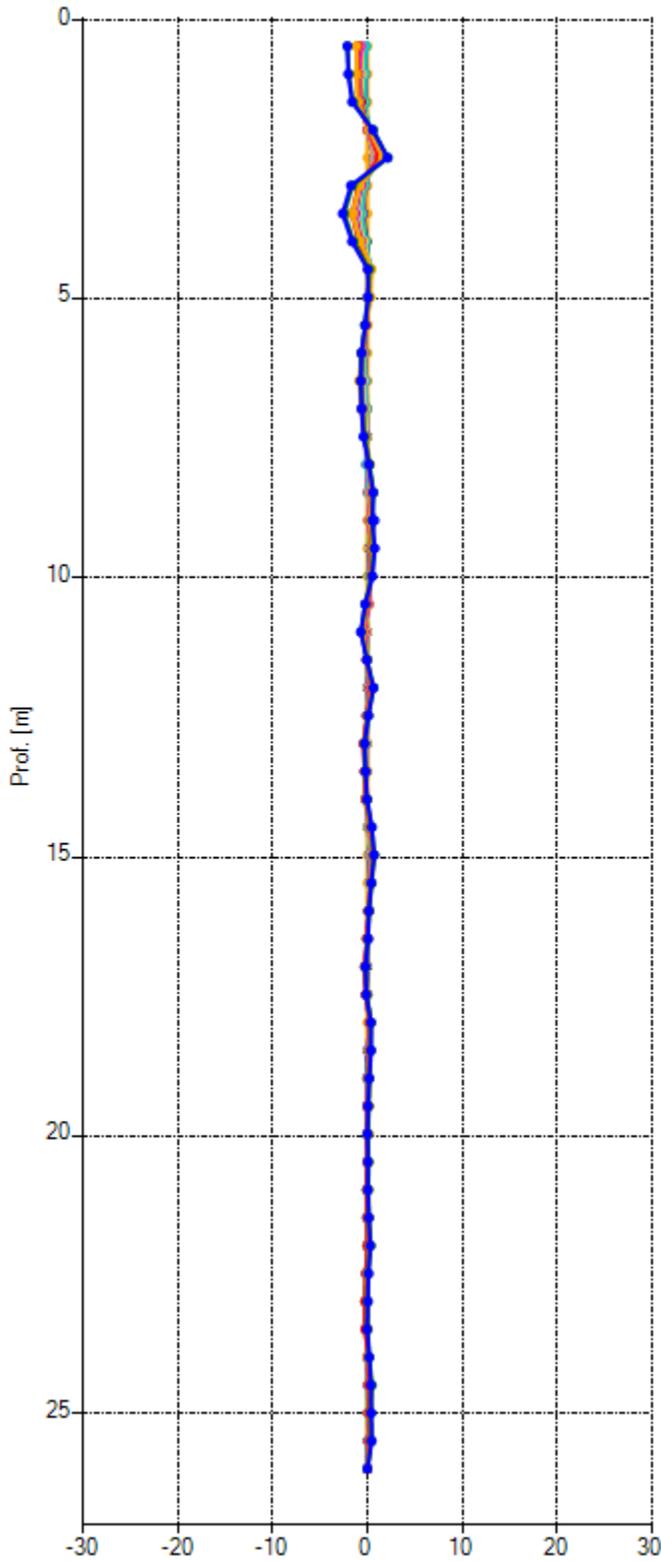
Spostamento Nord [mm]

Relativo - variazione dalla misura di riferimento

Misura inclinometrica di riferimento 16/06/2009 00:00

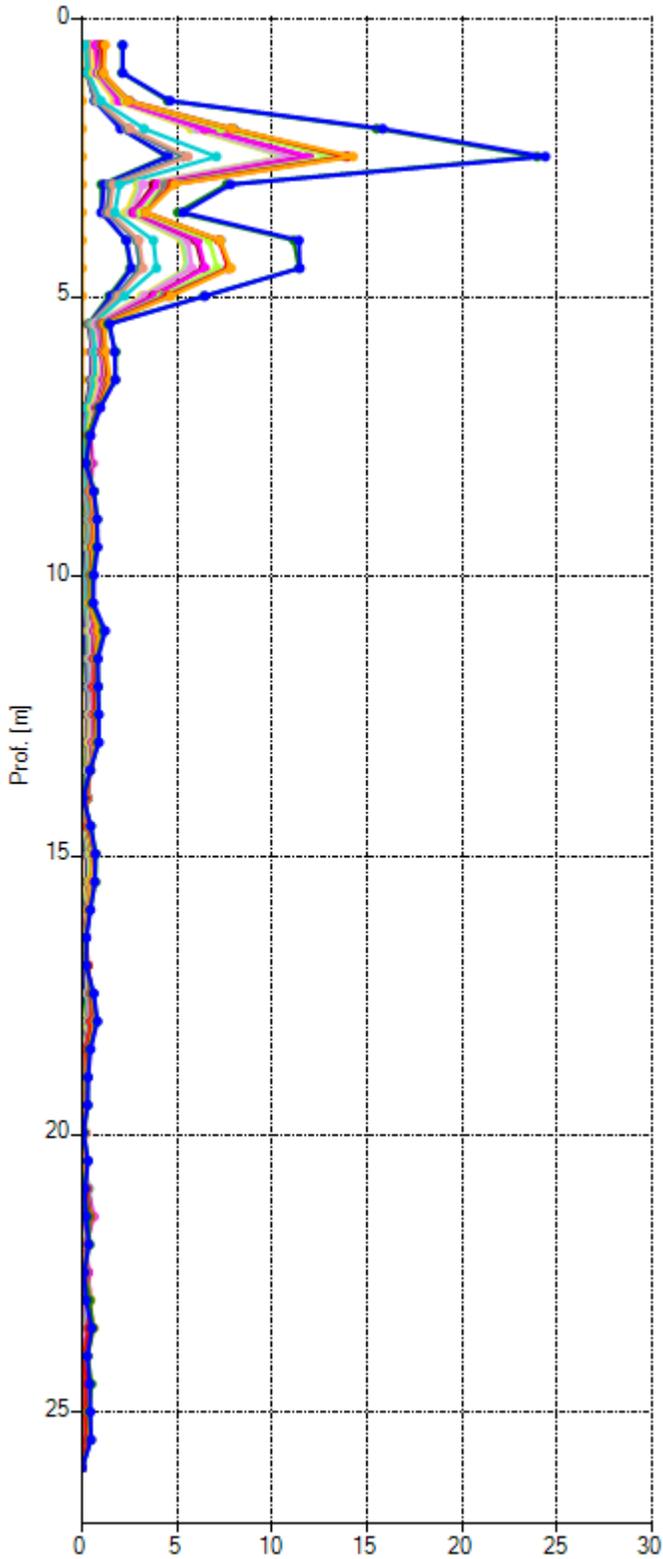
Variazione locale inclinazione [mm]

Variazione locale inclinazione

Misura inclinometrica di riferimento 16/06/2009 00:00:00
