# KLION Report

Sito: IM003

Attuatore: Comune di Borgomaro (IM)

Nome: RM548 \_S7I

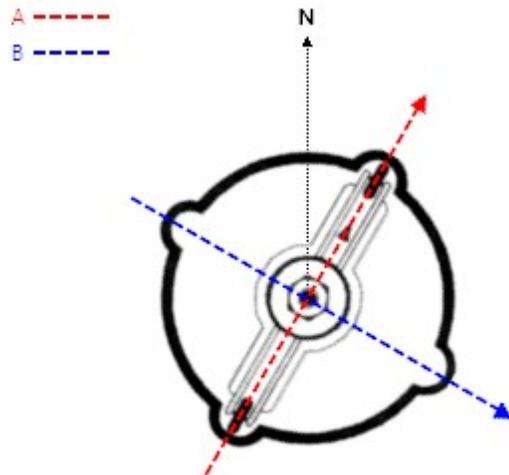
## Orientamento

Azimuth [°]: 30.00

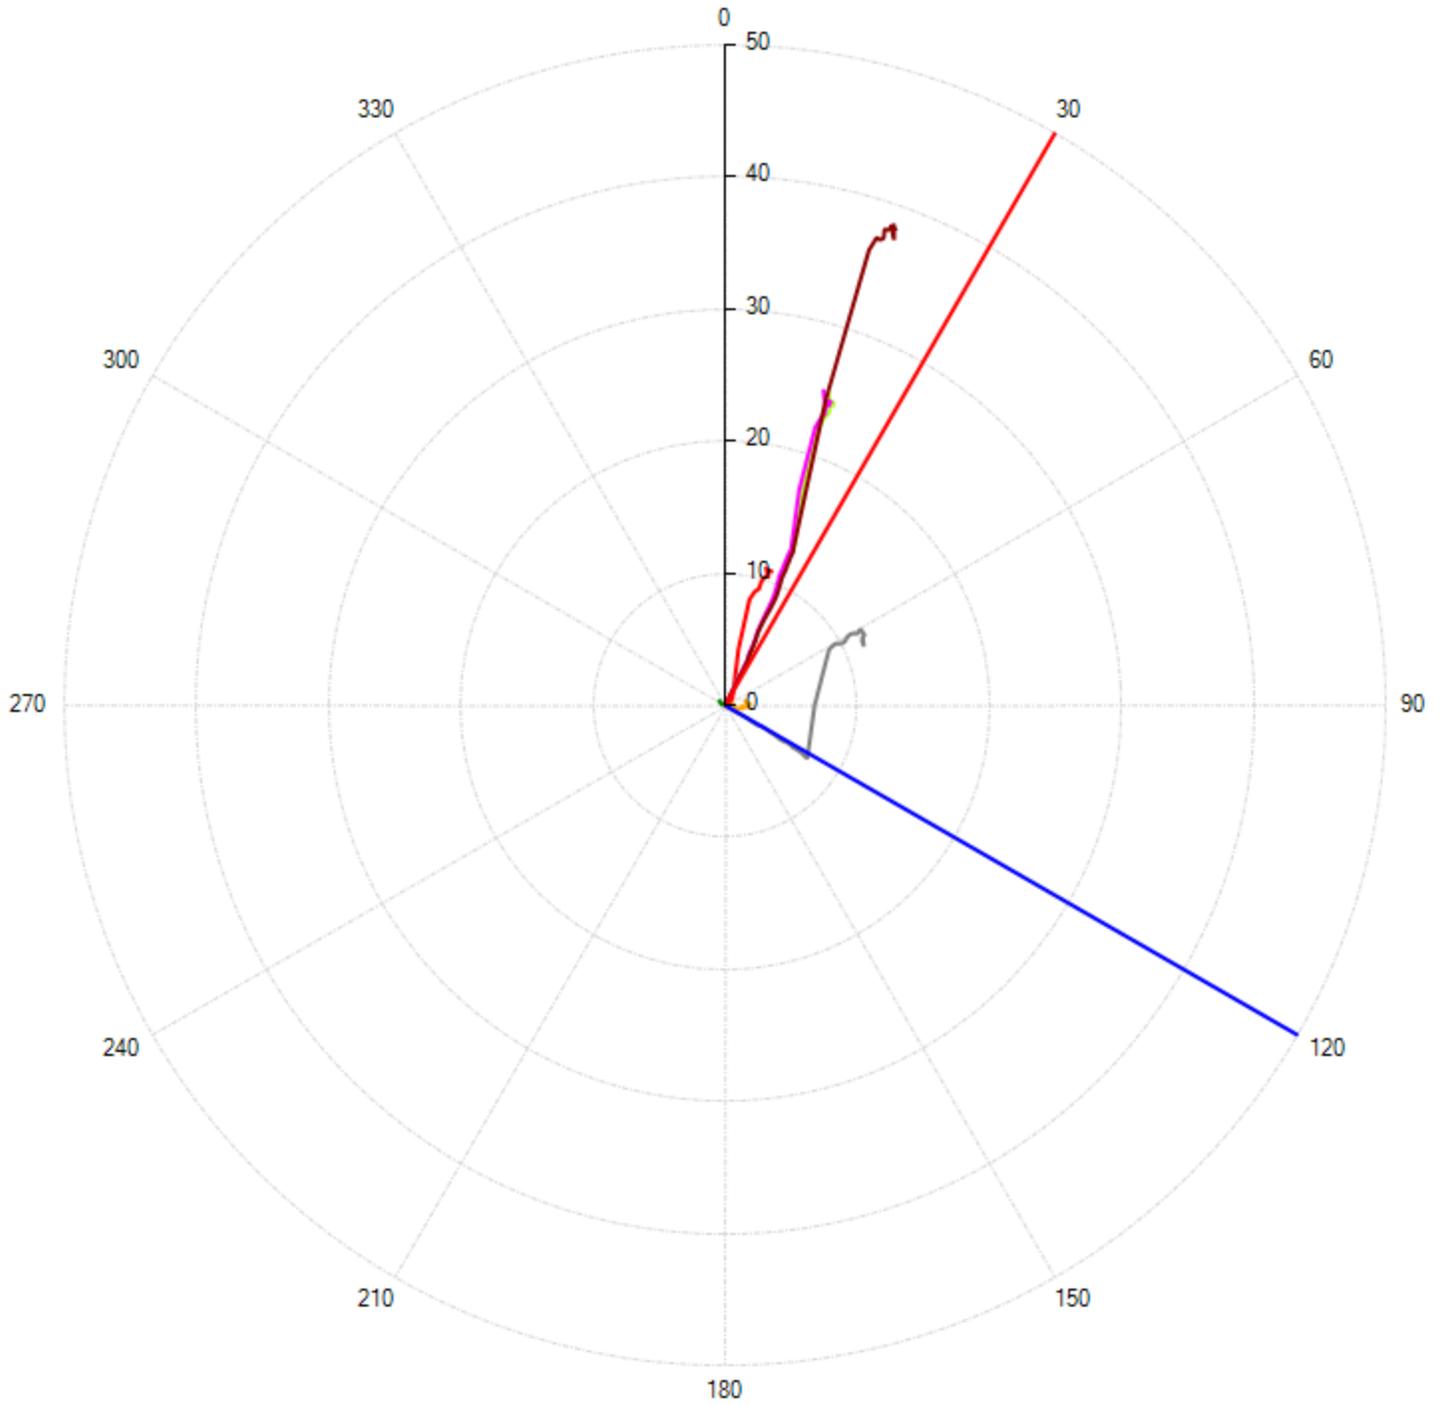
# Polare

— A+ — B+

06/11/2024 10:44:23 16/11/2023 12:08:36 01/12/2022 00:00:00 30/12/2021 00:00:00 01/10/2020 00:00:00  
16/10/2019 00:00:00 02/04/2019 00:00:00 18/12/2018 00:00:00

Misura inclinometrica di riferimento 18/12/2018 00:00
