KLION Report

Sito: IM003

Attuatore: Comune di Borgomaro (IM)

Nome: RM574_I6

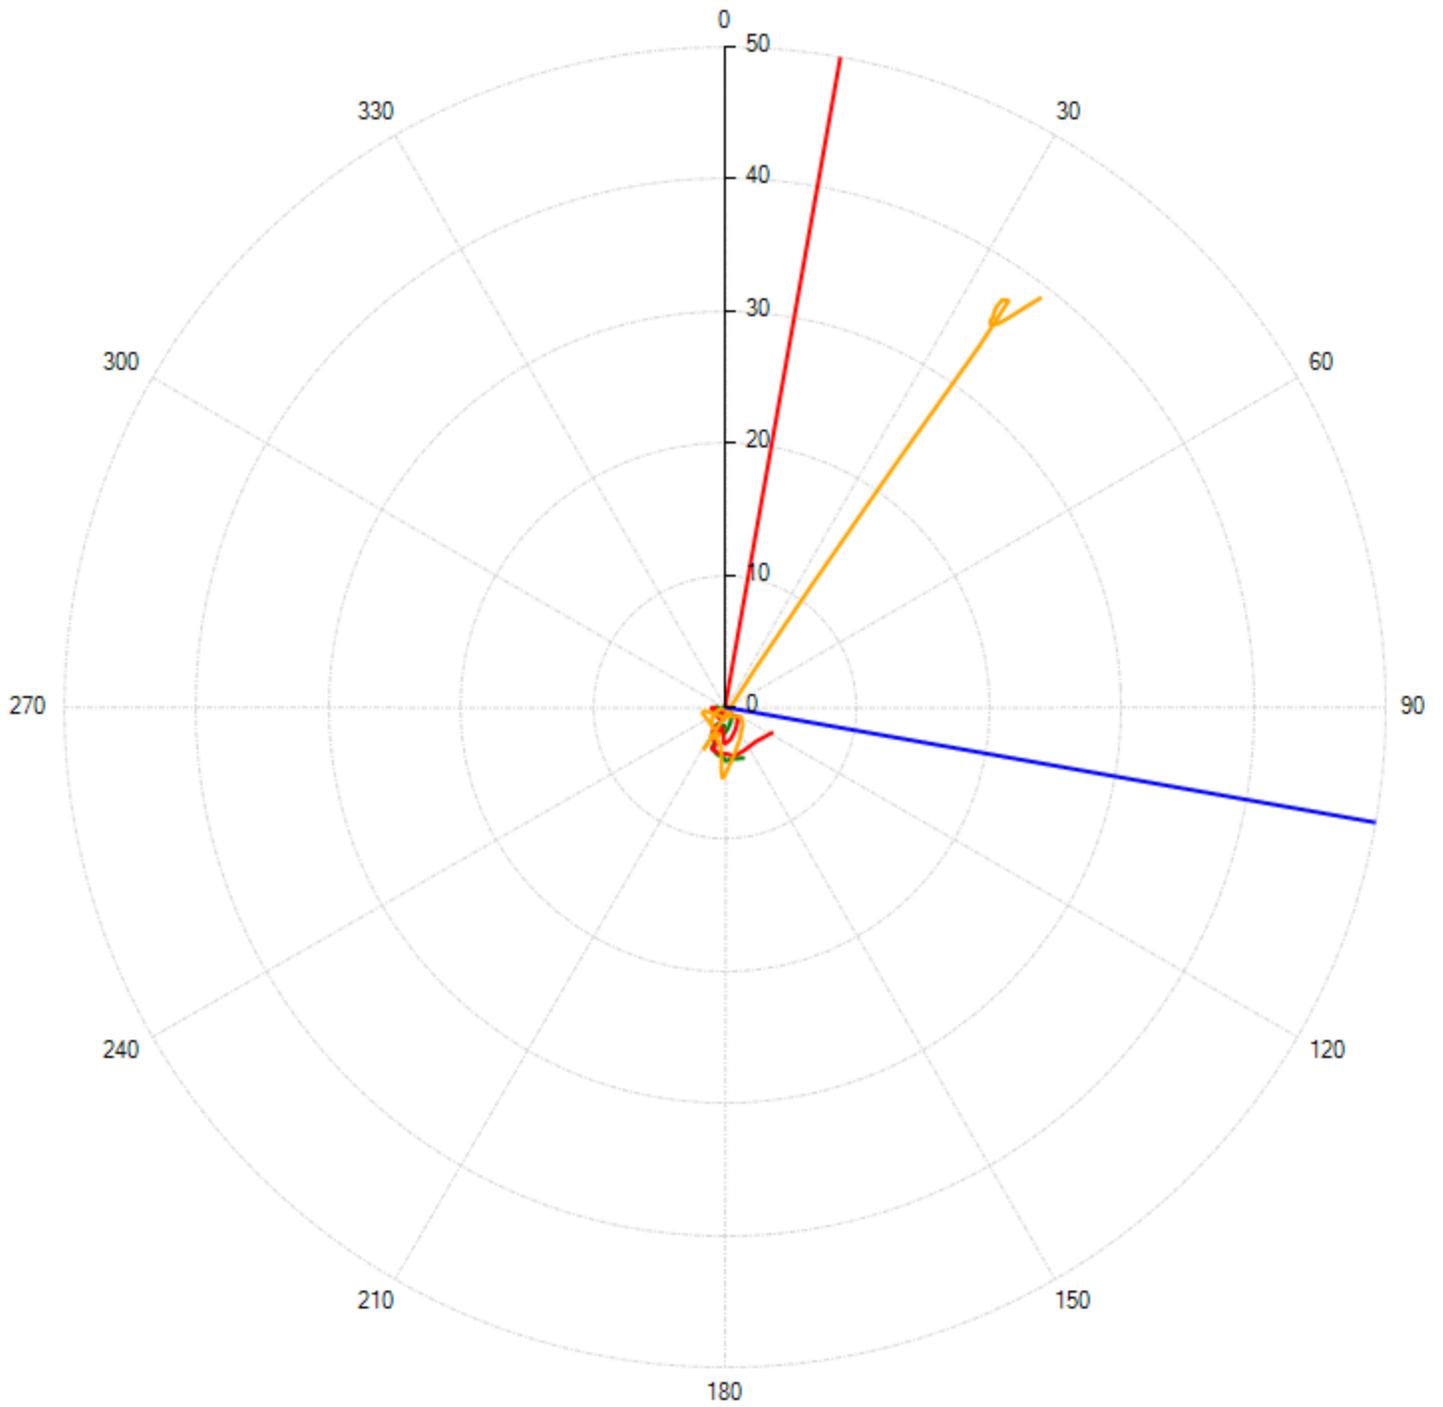
Polare

Relativo - variazione dalla misura di riferimento

Curva cumulata

— A+ — B+

■ 06/11/2024 15:01:09 ■ 16/11/2023 10:10:52 ■ 01/12/2022 00:00:00 ■ 12/05/2022 00:00:00

Misura inclinometrica di riferimento 12/05/2022 00:00
