KLION Report

Sito: GE038

Attuatore: Comune di Pieve Ligure

Nome: RM582_I1

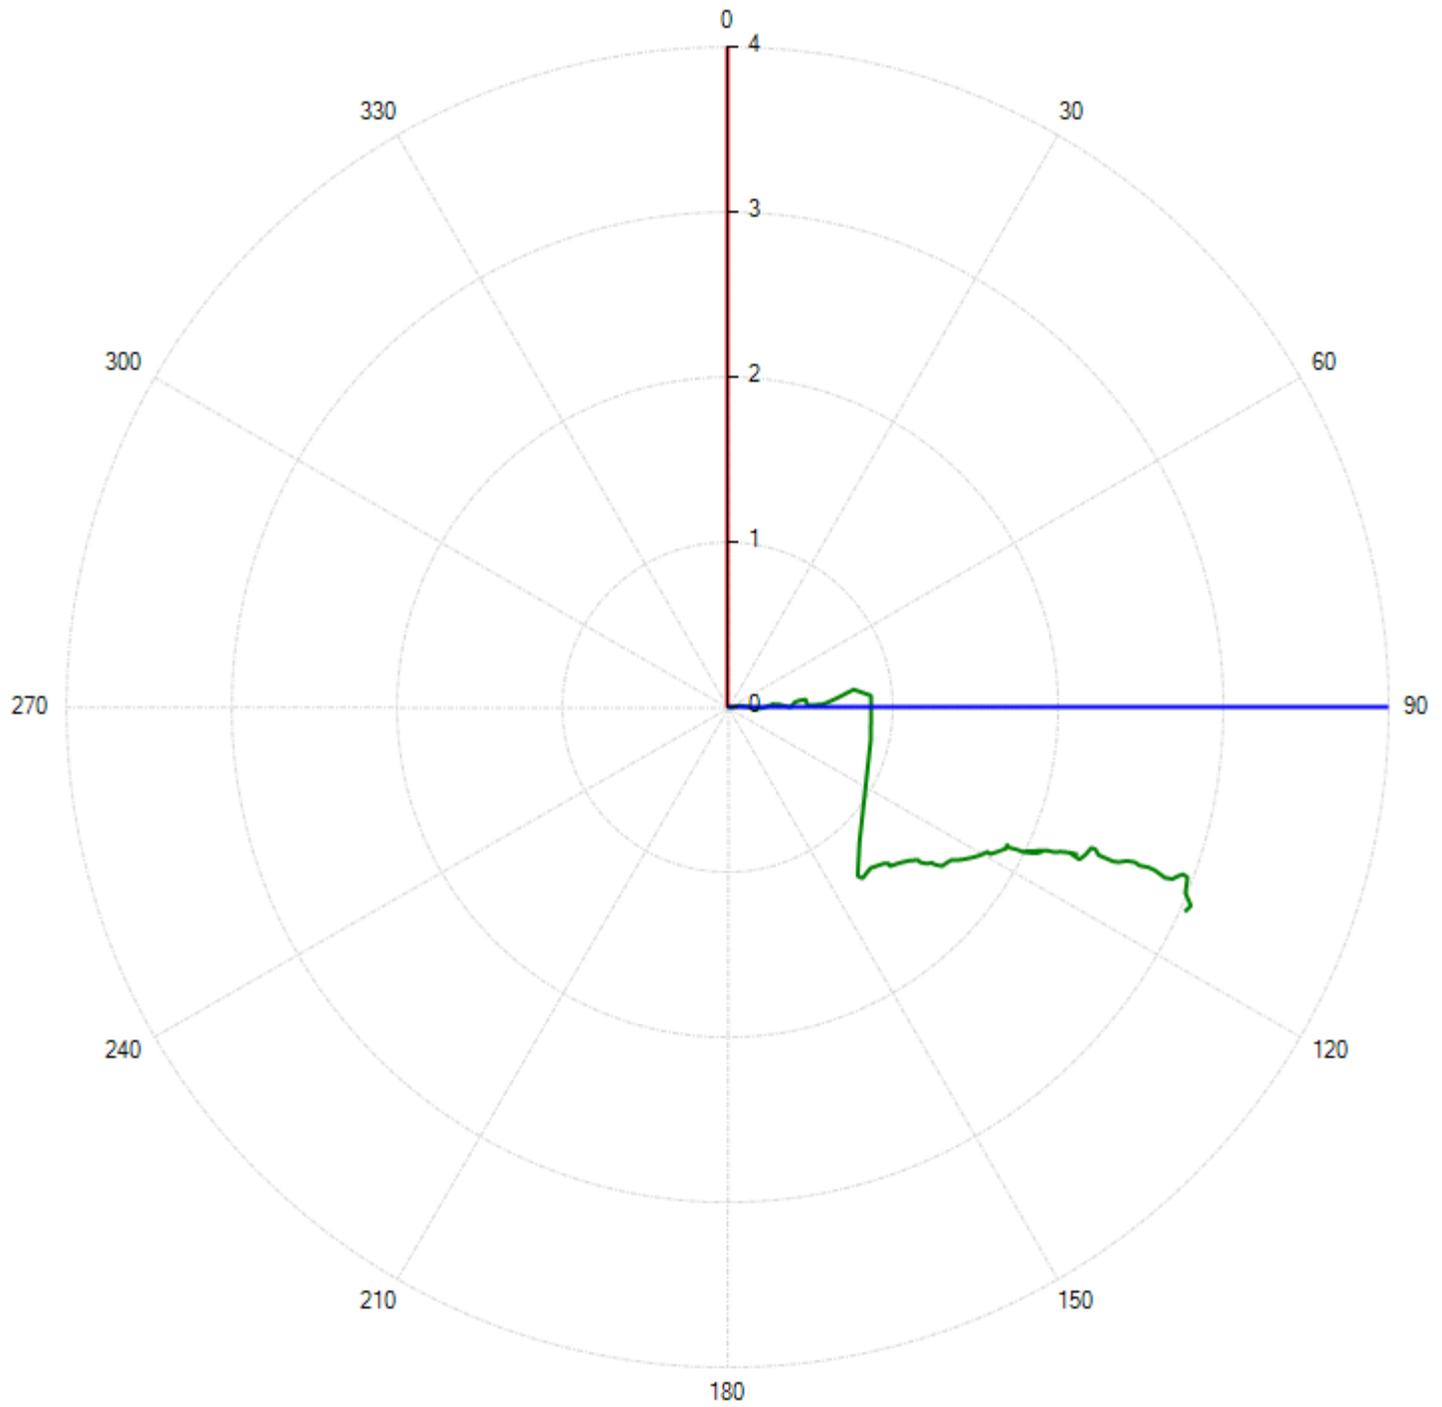
Polare

Relativo - variazione dalla misura di riferimento

Curva cumulata

— A+ — B+

■ 13/11/2024 10:51:06 ■ 28/05/2024 11:08:14

Misura inclinometrica di riferimento 28/05/2024 11:08
