# KLION Report

Sito: GE038

Attuatore: Comune di Pieve Ligure

Nome: RM584\_I2

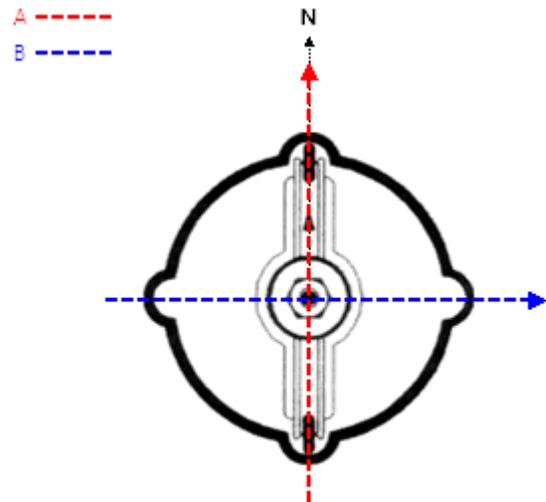
## Orientamento

Azimuth [°]: 0

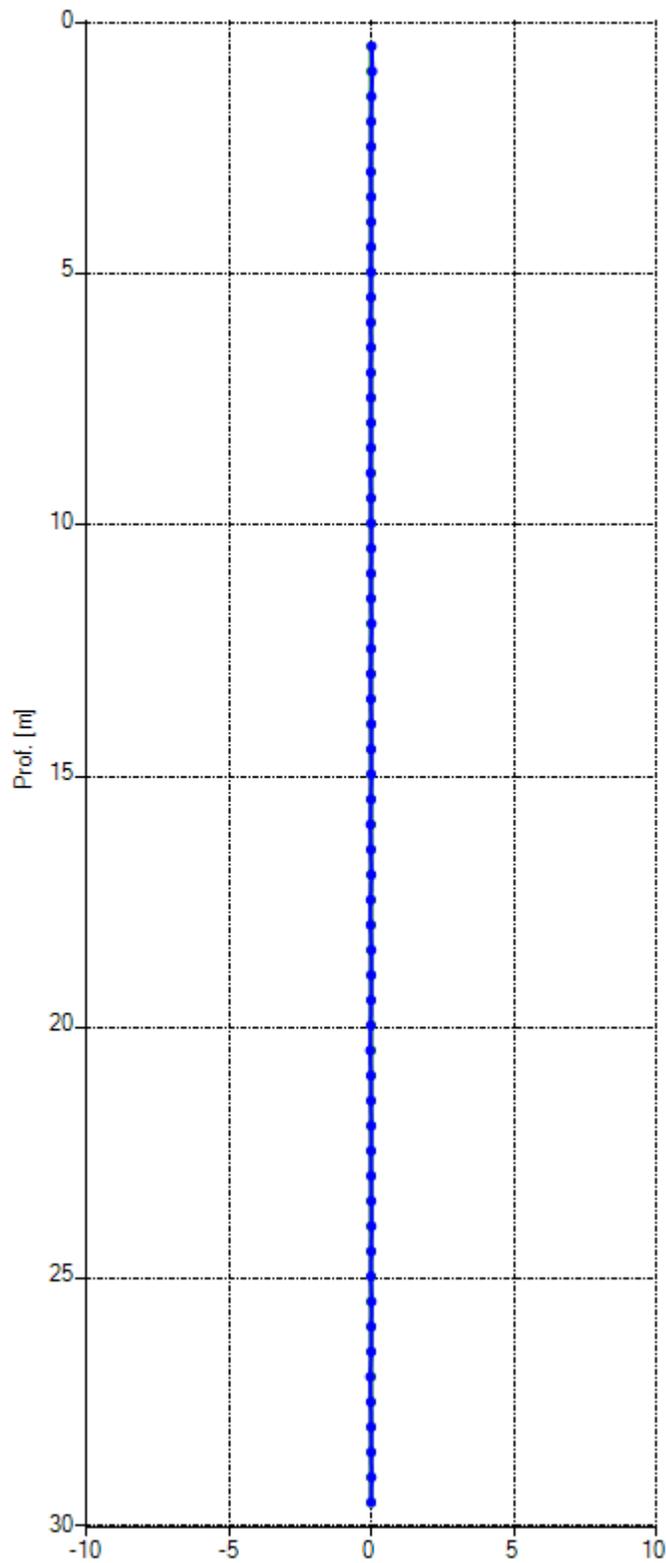
### Spostamento Nord [mm]

■ 13/11/2024 10:09:06 ■ 28/05/2024 09:47:16  
Misura inclinometrica di riferimento 28/05/2024 09:47

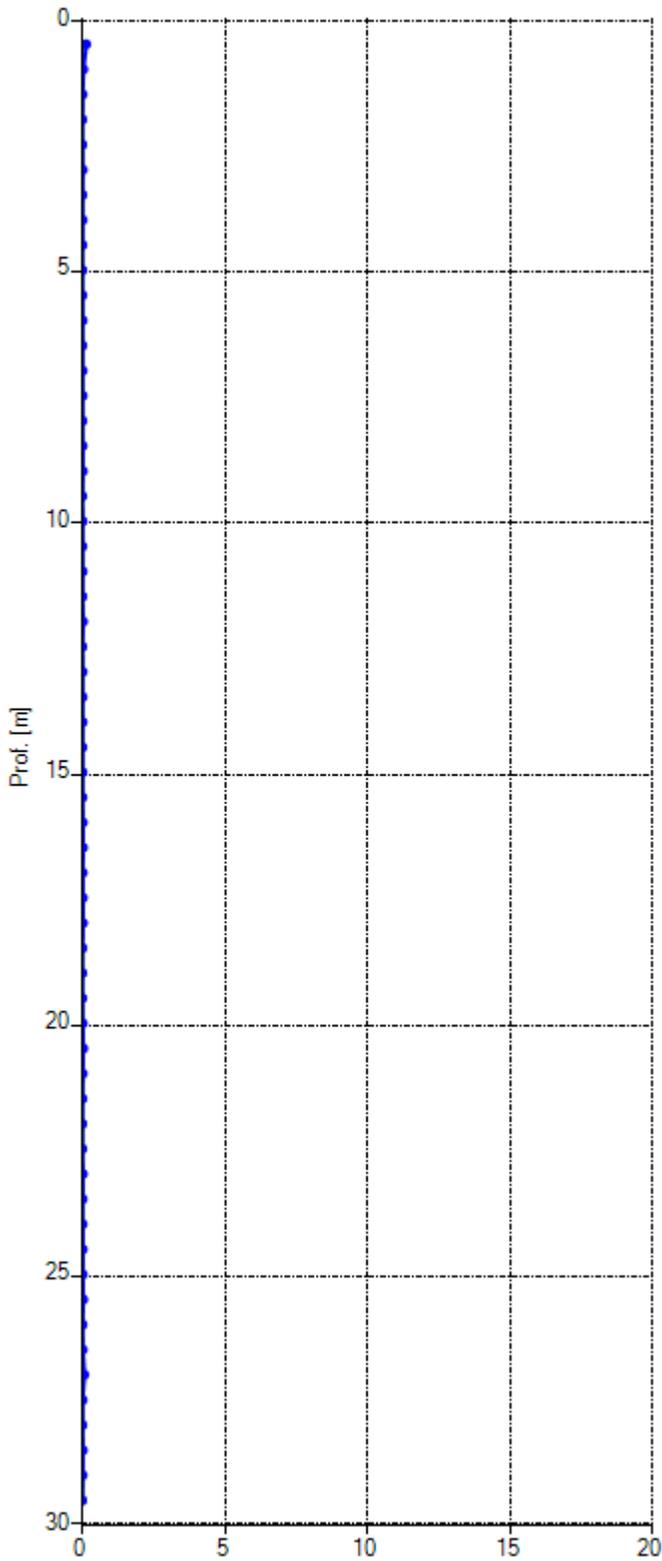
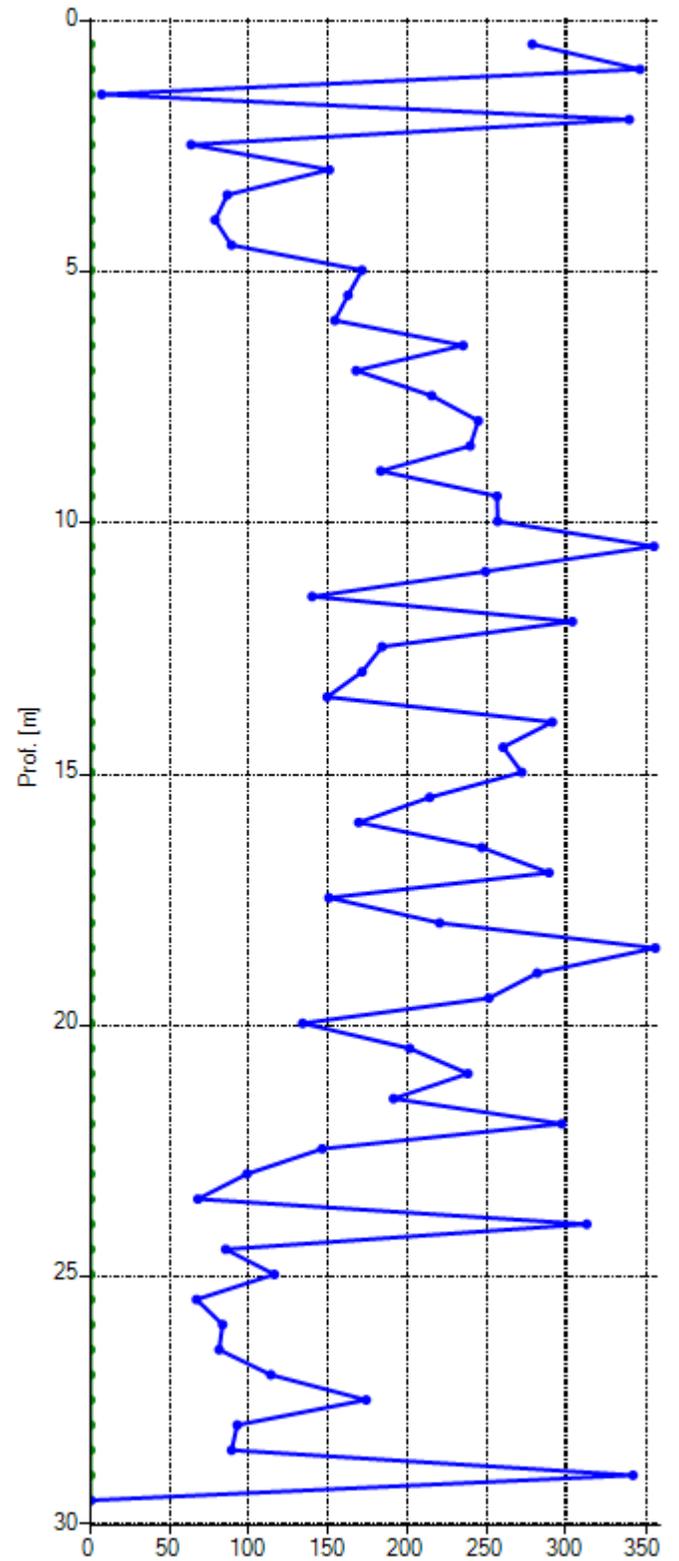
Variazione locale inclinazione [mm]

Azimuth [°]

■ 13/11/2024 10:09:06 ■ 28/05/2024 09:47:16  
Misura inclinometrica di riferimento 28/05/2024 09:47
