**REMOVER - Rete regionale di monitoraggio dei versanti instabili****CATASTO STRUMENTAZIONE**

Agenzia Regionale per la  
Protezione dell'Ambiente Ligure**SCHEDA N.****MONOGRAFIA INCLINOMETRO****I4**

| Bacino<br>T. Impero | Codice sito | | Toponimo<br>Ville S. Pietro | | Quota (m slm) | 520 |

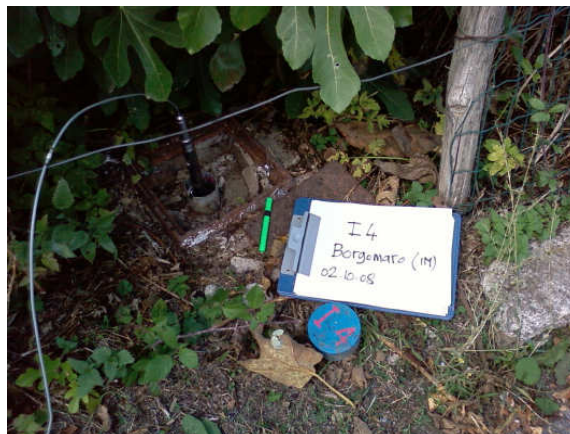
Particolare terminale

Note: Il tombino di protezione presenta cementazione deteriorata e l'accesso è difficoltoso per la presenza di recinzione e vegetazione.
