**REMOVER - Rete regionale di monitoraggio dei versanti instabili****CATASTO STRUMENTAZIONE**

Agenzia Regionale per la Protezione dell'Ambiente Ligure

**SCHEDA N.****MONOGRAFIA PIEZOMETRO****P1****Localizzazione**

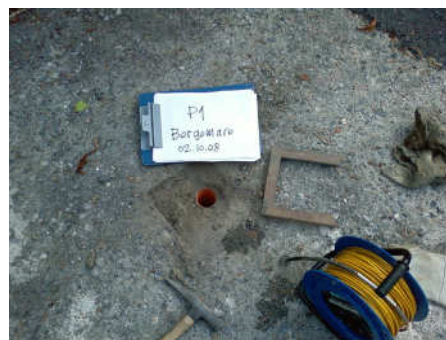
Particolare

Note: Tombino danneggiato e testa-tubo priva di protezione. 12,70. <sup>(1)</sup> Prof. misurata 12,70 m, ridotta rispetto alla prof. nominale originaria per probabile interrimento.
