REMOVER - Rete regionale di monitoraggio dei versanti instabili

CATASTO STRUMENTAZIONE

SCHEDA N.		MONOGRAFIA INCLINOMETRO	S2
------------------	--	--------------------------------	-----------

Provincia	Imperia	CTR n.	244110	Toponimo	Centro abitato di Armo
-----------	---------	--------	--------	----------	------------------------

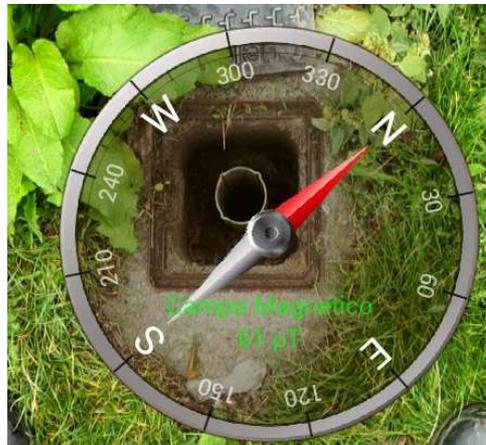
**Particolare terminale**

Ente attuatore	Proprietà	Azimut guida	A1 20° N	Tipo terminale	Capitello in elevazione	
Comune di Armo	privata				(altezza dal p.c. in cm)	
					Chiusino carrabile	X
